RELATÓRIO FOTOGRÁFICO

TÍTULO:	SERVIÇOS DE REFORMA PARCIAL DA E.E. DE TEMPO INTEGRAL ANTÔNIO COELHO (instalações hidráulicas, elétricas e revestimento de pisos) LOCALIZADA NO MUNICÍPIO DE NOVA ALVORADA DO SUL, COM RECURSOS FEDERAIS PROVENIENTES DO FUNDO NACIONAL DE DESENVOLVIMENTO DA EDUCAÇÃO – FNDE.
LOCAL:	R. LUÍSA ALVES LEITE, 363 – CENTRO, NOVA ALVORADA DO SUL – MS, 79140-000
DATA:	MAIO/2026

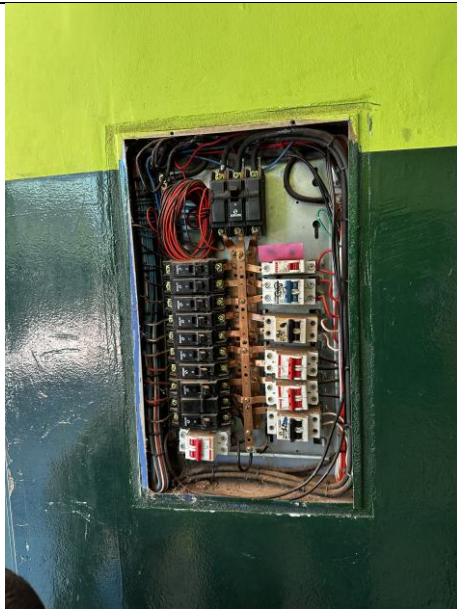
Quadro com adequações irregulares.

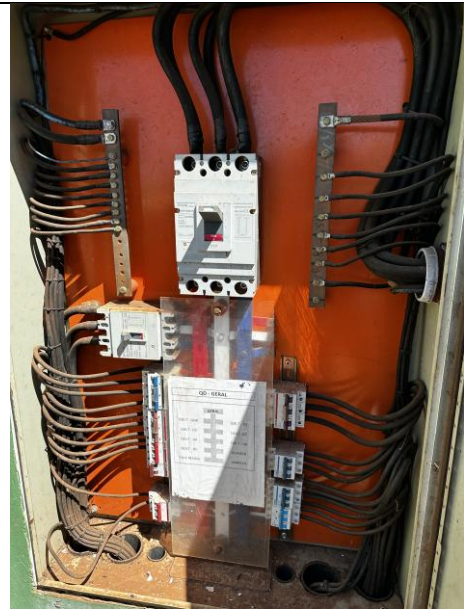
Quadro com limitação de capacidade.

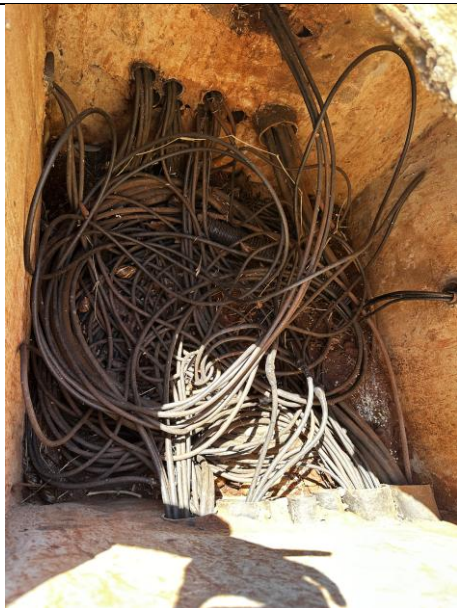
Acondicionamento inadequado dos cabos.

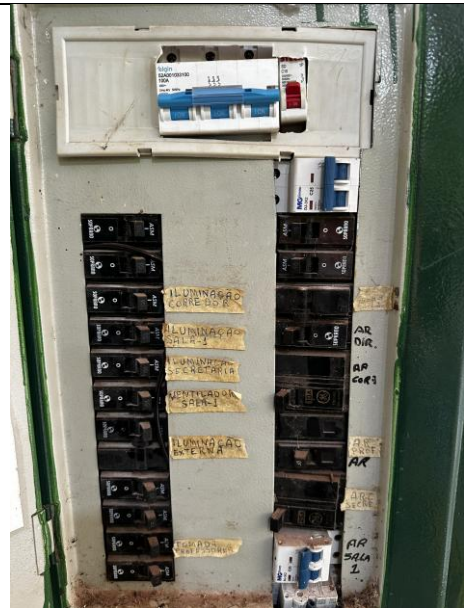
Quadro com adequações irregulares

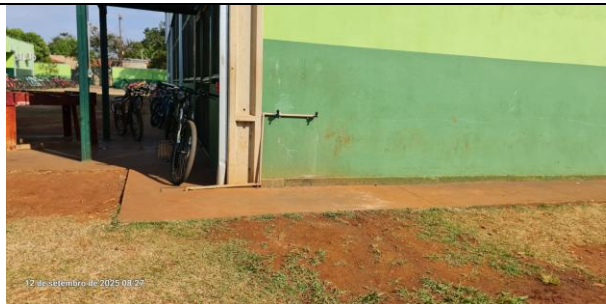
Ponto de abastecimento em
desconformidade

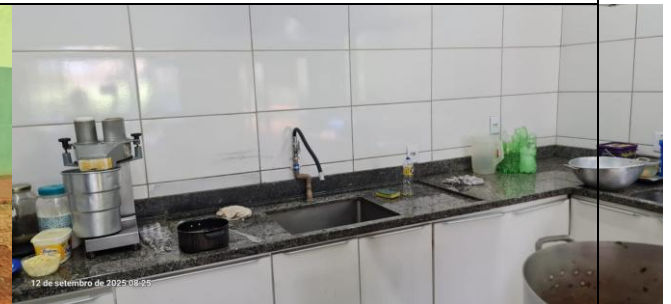
Ponto de abastecimento em
desconformidade

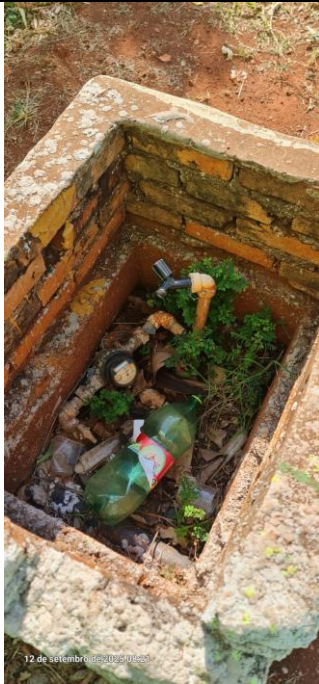
Abrigo do hidrômetro em condições
inadequadas

atualmente verificados no abastecimento da caixa d'água existente. Também está prevista a instalação de novo hidrômetro embutido no muro, conforme detalhamento específico do projeto hidrossanitário e exigências da concessionária responsável pelo fornecimento de água.

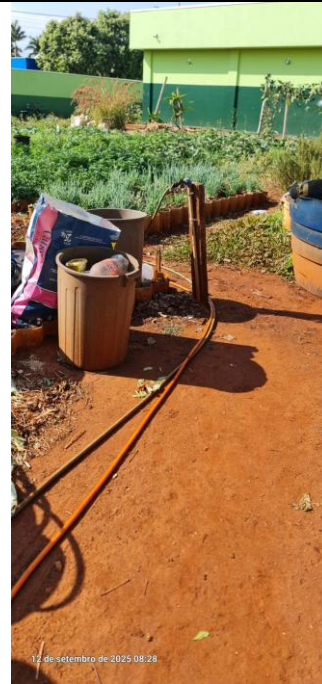
Ponto de abastecimento em
desconformidade
