MEMORIAL DESCRITIVO ARQUITETÔNICO

SERVIÇOS DE REFORMA PARCIAL NA E.E. DE TEMPO INTEGRAL ANTÔNIA DA SILVEIRA CAPILÉ (serviços de pintura, revisão e readequação de muros), LOCALIZADA NO MUNICÍPIO DE DOURADOS, COM RECURSOS FEDERAIS PROVENIENTES DO FUNDO NACIONAL DE DESENVOLVIMENTO DA EDUCAÇÃO – FNDE.

Unidade Escolar: Escola Estadual Antônia da Silveira Capilé

Data: Junho/2026

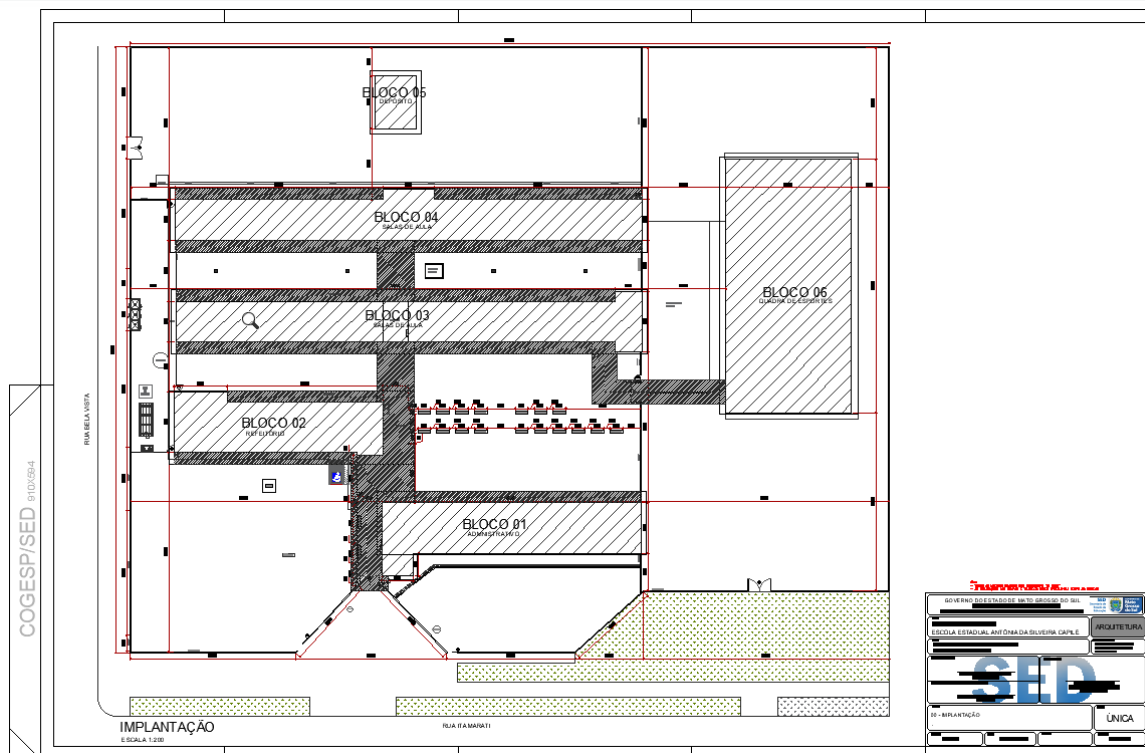
IMPLANTAÇÃO EXISTENTE NA VISTORIA

As necessidades relatadas pela gestão escolar foram verificadas pela equipe técnica durante a vistoria, sendo constatadas patologias e condições de desgaste decorrentes do uso contínuo da edificação e da ausência de manutenção periódica. Entre os principais aspectos observados destacam-se a degradação da pintura das paredes internas, o desgaste e funcionamento inadequado das esquadrias existentes, a inexistência de elemento de controle de acesso à área interna da escola, o desgaste superficial do piso de concreto do pátio, o comprometimento estrutural do muro localizado na divisa dos fundos da unidade escolar e a existência de fossas sépticas desativadas que necessitam de tratamento adequado para eliminação de riscos sanitários e de segurança.

As informações obtidas durante a vistoria técnica subsidiaram a elaboração dos projetos e a definição dos serviços necessários à execução da intervenção, visando à melhoria das condições de conservação, segurança, funcionalidade e utilização dos espaços da unidade escolar.
