RELATÓRIO FOTOGRÁFICO

TÍTULO: SERVIÇOS DE REFORMA PARCIAL NA E.E. DE TEMPO INTEGRAL ANTÔNIA DA SILVEIRA CAPILÉ (SERVIÇOS DE PINTURA, REVISÃO E READEQUAÇÃO DE MUROS), LOCALIZADA NO MUNICÍPIO DE DOURADOS/MS, RECURSOS FEDERAIS PROVENIENTES DO FUNDO NACIONAL DE DESENVOLVIMENTO DA EDUCAÇÃO – FNDE.

LOCAL: R. ITAMARATI, 200 – JARDIM ÁGUA BOA, DOURADOS – MS.
79811-110

DATA: JUNHO/2026

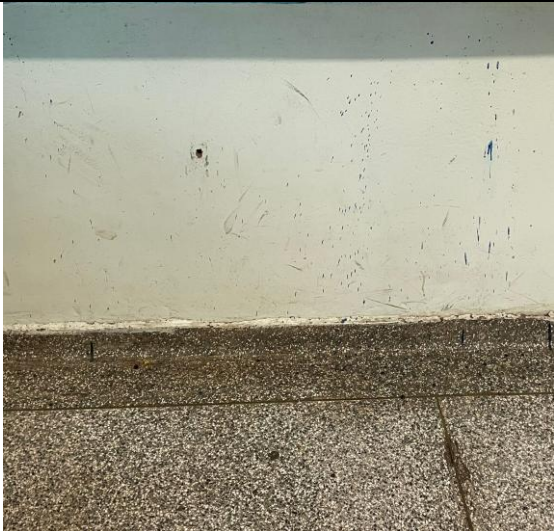
A pintura interna das salas de aula se faz necessária devido ao desgaste natural provocado pelo uso contínuo e pela falta de manutenção adequada ao longo do tempo. A renovação da pintura contribuirá diretamente para um ambiente mais acolhedor, higienizado e apropriado ao processo de ensino e aprendizagem.

Pintura interna – Sala de aula	Desgaste do Piso

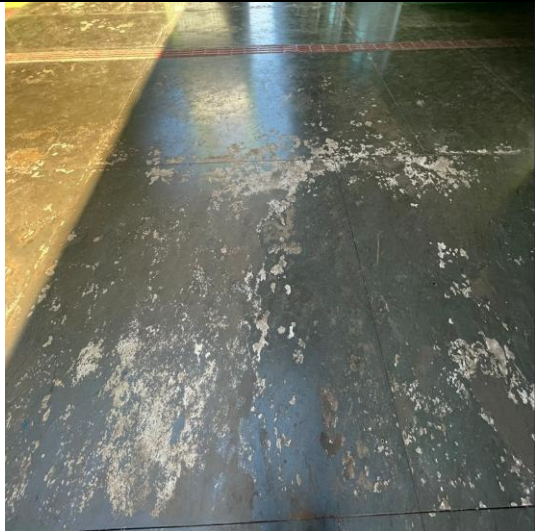
A pintura dos pisos dos pátios também é essencial, considerando que a superfície encontra-se com marcas de uso, desbotamento e pontos de deterioração. Esse serviço visa melhorar a aparência, facilitar a limpeza e garantir melhores condições de circulação para estudantes, funcionários e visitantes.

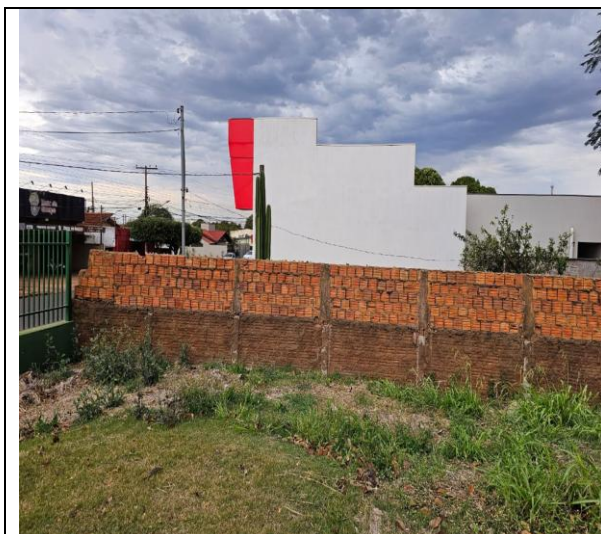
Além disso, será necessário fazer um novo muro dos fundos, na parte interna do terreno da escola, conforme indicado em projeto, devido à sua fragilidade estrutural do muro antigo e respeitando o fato de haver construções vizinhas apoiadas na divisa. Essa intervenção tem como finalidade restabelecer a estabilidade e garantir a integridade do limite físico da escola.

Muro comprometido

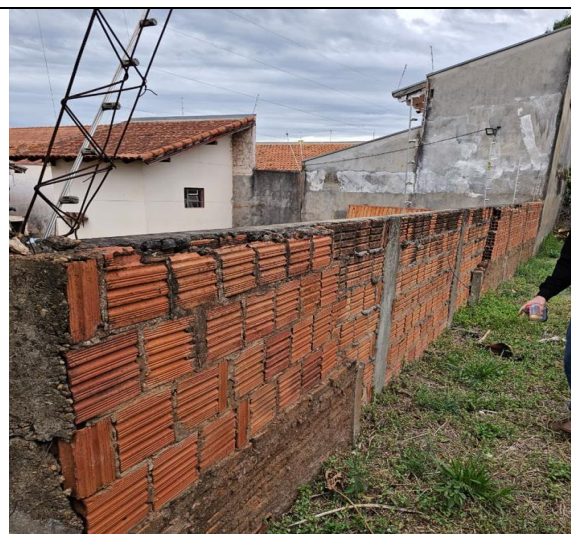
Muro comprometido
