## RELATÓRIO FOTOGRÁFICO

**TÍTULO:** SERVIÇOS DE REFORMA PARCIAL NA E.E. DE TEMPO INTEGRAL ESTER SILVA (Quadra de esportes coberta e descoberta, instalações elétricas, pintura e demarcação de piso esportivo), LOCALIZADA NO MUNICÍPIO DE BELA VISTA, COM RECURSOS FEDERAIS PROVENIENTES DO FUNDO NACIONAL DE DESENVOLVIMENTO DA EDUCAÇÃO - FNDE.

**LOCAL:** R. BARÃO DE MELGAÇO, 259 – CENTRO, BELA VISTA – MS, 79260-000

**DATA:** JUNHO/2026

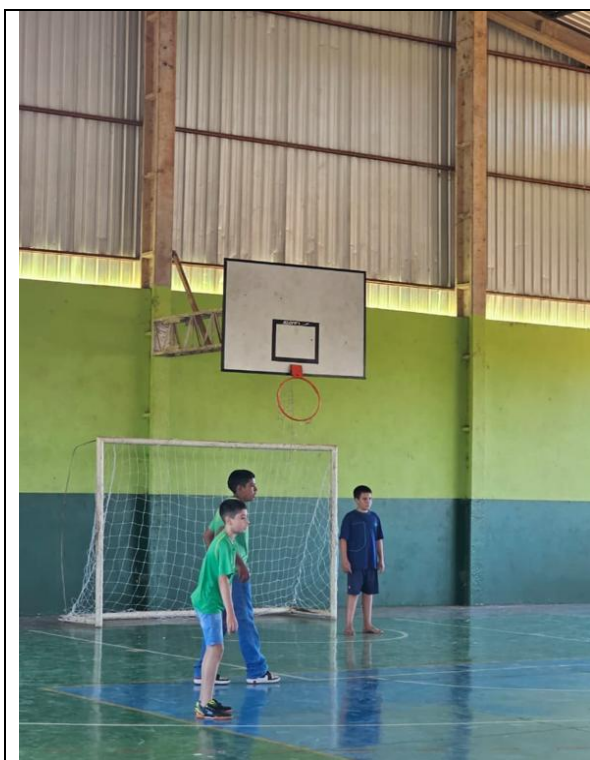
TABELAS (COBERTA)

A quadra coberta possui diversos elementos estruturais e funcionais deteriorados, o que inviabiliza plenamente a realização segura de atividades esportivas e pedagógicas. A **substituição de duas tabelas antigas por dois novos jogos**, bem como a **instalação de um novo conjunto de mastros para a rede de vôlei**, são medidas essenciais para assegurar o uso adequado e alinhado às normas esportivas.

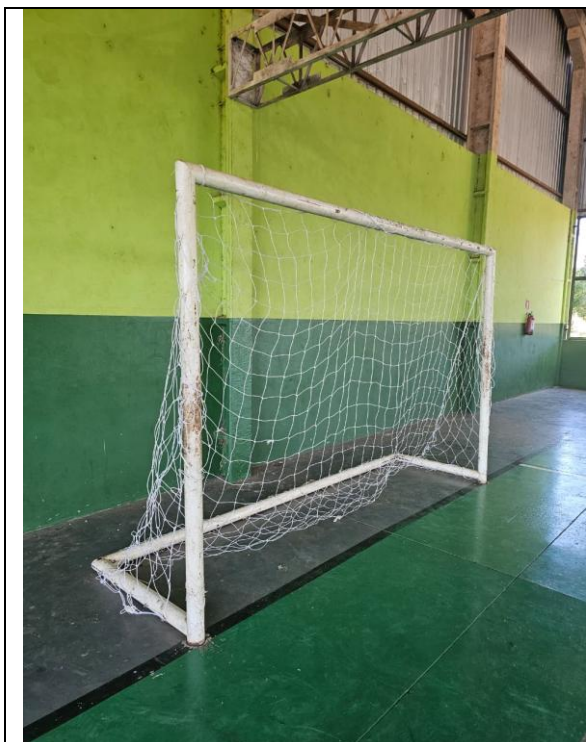
TRAVES DO GOL (COBERTA)

A **reforma das traves de gol**, somada ao **lixamento completo do piso, lavagem, remarcação e pintura com tinta epóxi**, é indispensável para restaurar as condições de uso e garantir maior durabilidade, aderência e segurança. A **troca dos 12 refletores por luminárias novas de 200W** e a **reconstrução completa da parte elétrica — incluindo um quadro elétrico novo** — visam corrigir questões existentes e assegurar iluminação eficiente e conforme as exigências de ambientes esportivos.

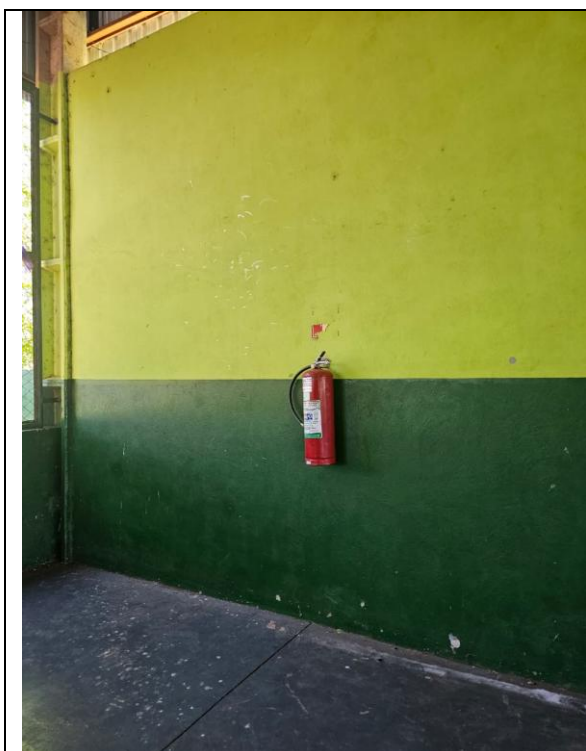
PAREDES (COBERTA)

O acabamento da quadra também se encontra comprometido, sendo necessária sua recuperação integral. Além disso, a **instalação de 60 metros lineares de telha galvalume** é fundamental para reforçar o fechamento lateral da quadra e garantir proteção adequada contra intempéries. A **execução de 30 cm de chapim ao redor de todo o perímetro (4 lados)** previne infiltrações e prolonga a vida útil das paredes e bases estruturais. Por fim, a **pintura das paredes, acabamentos e portões** garante não apenas melhor conservação, mas também valorização estética do ambiente.

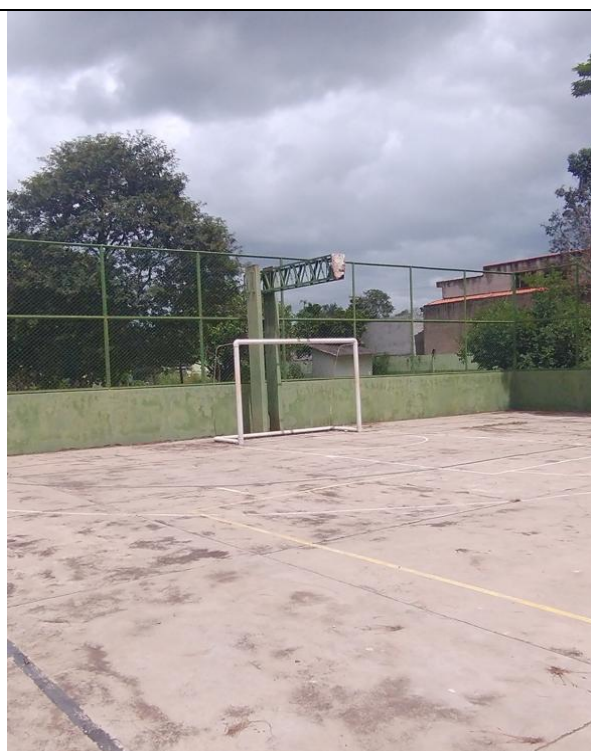
TABELAS (DESCOBERTA)

A quadra descoberta apresenta condições semelhantes de desgaste, exigindo a **substituição das duas tabelas antigas por dois novos jogos de tabela novos**, a **instalação de novo jogo de mastros para rede de vôlei** e a **reforma das traves de gol**, garantindo segurança e condições adequadas para a prática esportiva.

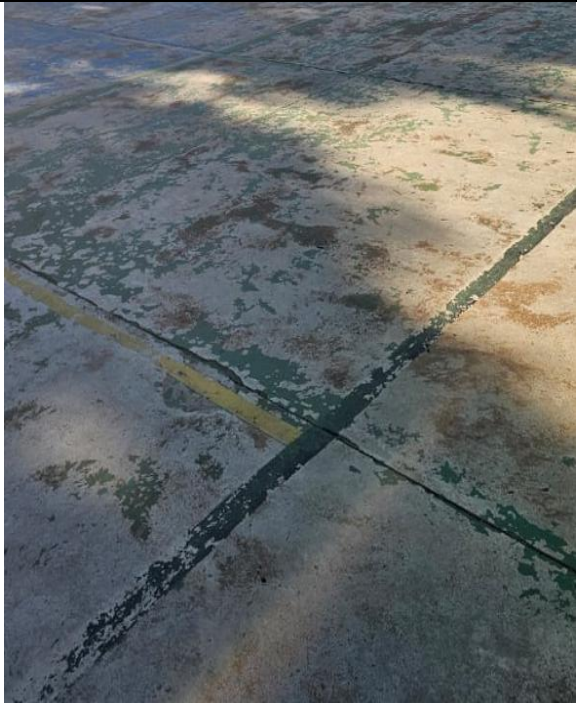
| PISO (DESCOBERTA) | PINTAR MURETAS |

O piso encontra-se deteriorado, exigindo **lixamento completo, lavagem, remarcação e posterior pintura com tinta apropriada**, assegurando melhor acabamento, visibilidade e proteção contra desgaste. A **pintura das muretas e demais acabamentos** é essencial para a conservação do espaço, evitando deteriorações mais profundas e garantindo um ambiente agradável e funcional.
