**PREFEITURA MUNICIPAL DE CARLOS BARBOSA**  
ESTADO DO RIO GRANDE DO SUL  
SECRETARIA MUNICIPAL DE PROJETOS PÚBLICOS

**LAUDO DE VISTORIA DE LOCATIVO DE IMÓVEL**  
**OBJETO: CENTRO CULTURAL MÃE DE DEUS/PARÓQUIA MÃE DE DEUS**

**CARLOS BARBOSA**  
**2025**

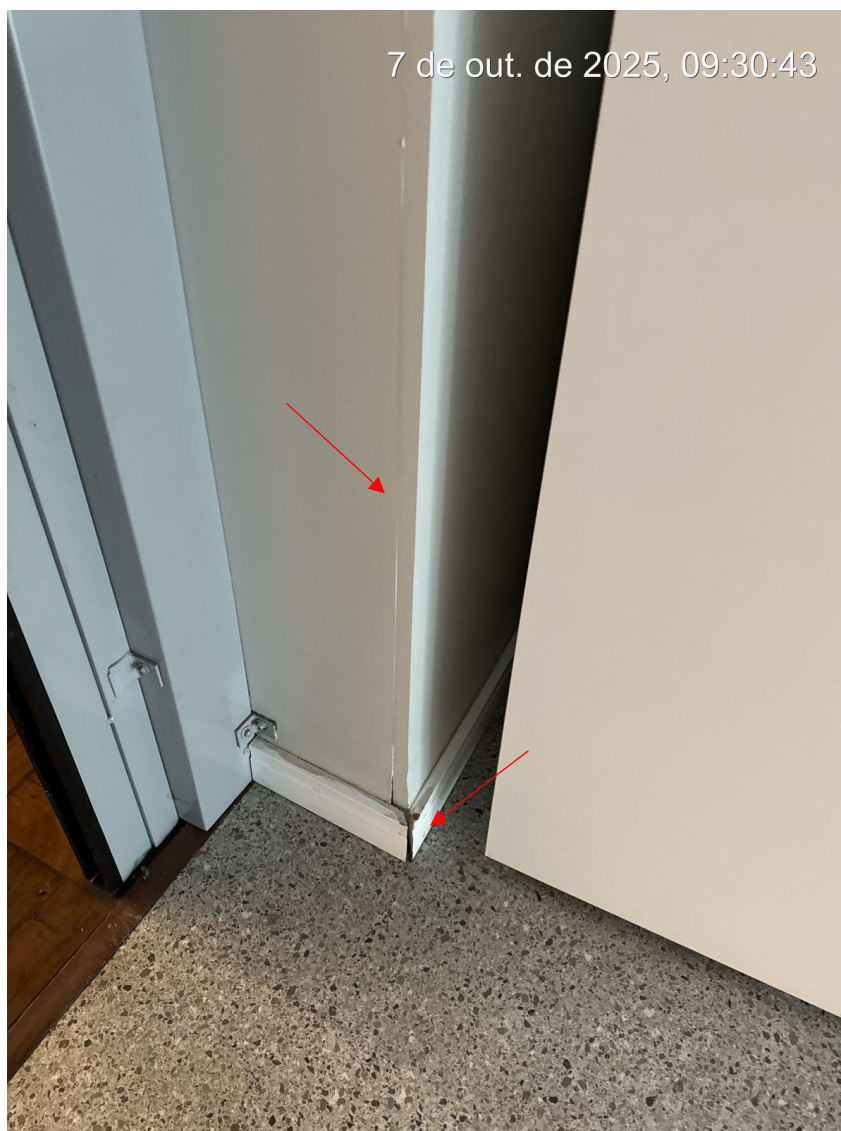
O *hall* de entrada encontra-se em boas condições, apresentando apenas algumas avarias conforme figura 3.

**Figura 3 – Rodapé danificado e marcas na paredes**

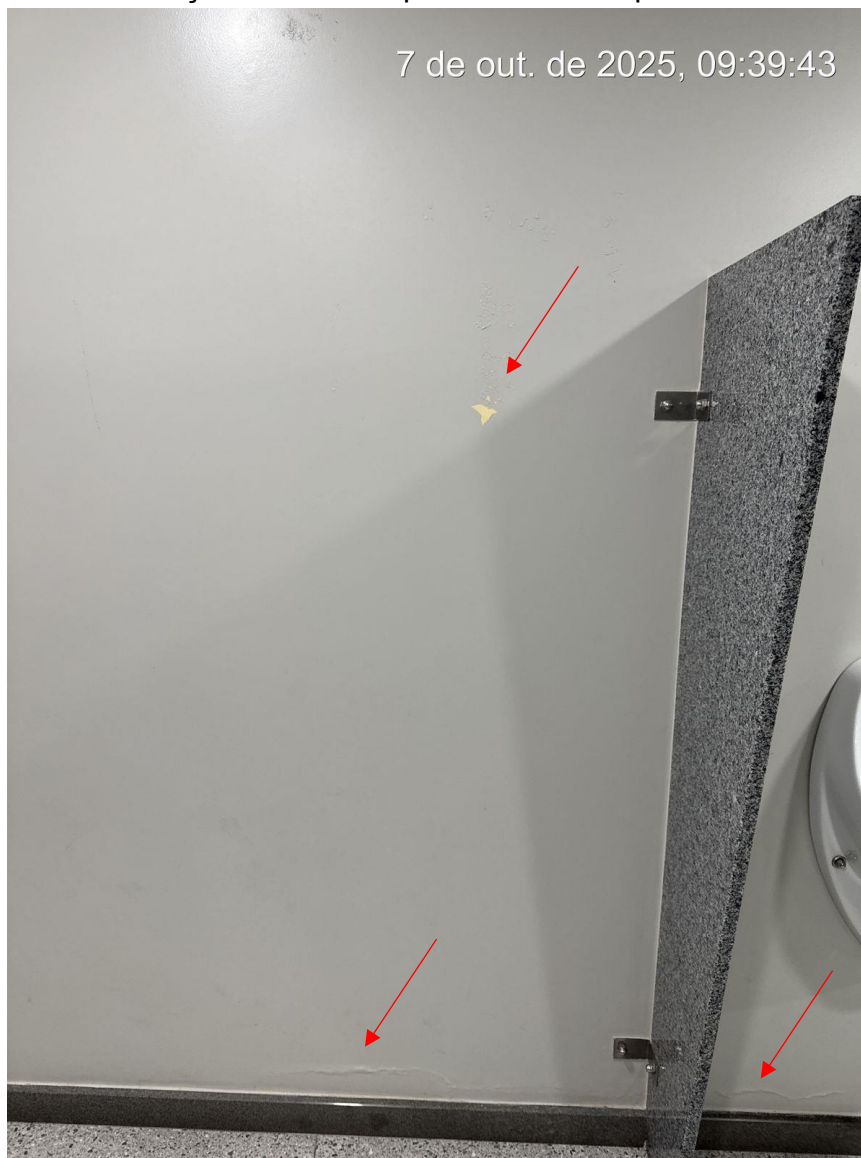
O banheiro masculino encontra-se em perfeitas condições, com todos os metais, louças e iluminação funcionando, conforme figura 5. Já na figura 6, podemos notar marcas na parede e presença de umidade próximo ao rodapé.

Figura 6 – Presença de umidade próximo ao rodapé e marcas na parede

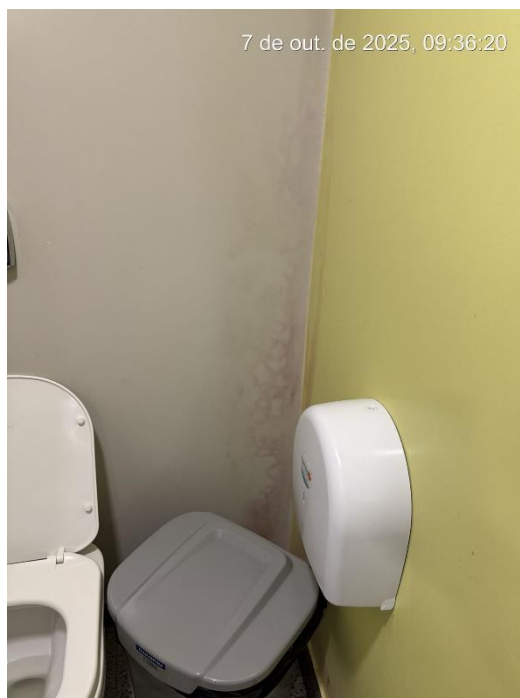
O banheiro feminino encontra-se em boas condições, com todos os metais, louças e iluminação funcionando, conforme figura 7. Já nas figuras 8 e 9, respectivamente, podemos notar a presença de infiltração em um canto e um assento sanitário desinstalado (ou quebrado), colocado em cima da lixeira.

**Figura 8 – Presença de infiltração**

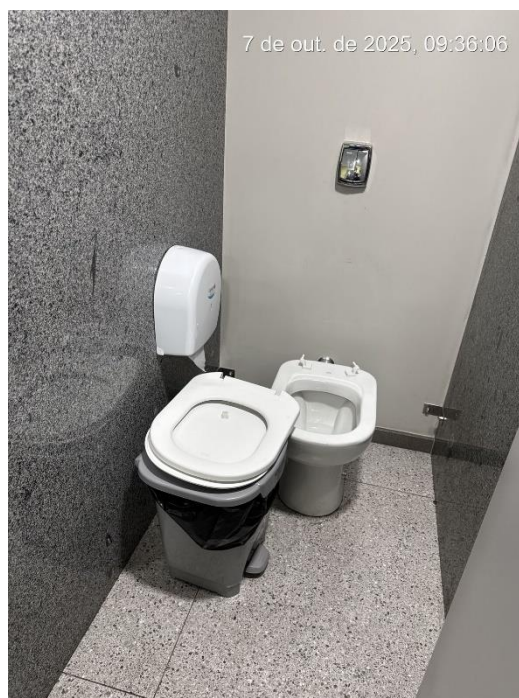
**Figura 9 – Assento sanitário desinstalado ou quebrado**

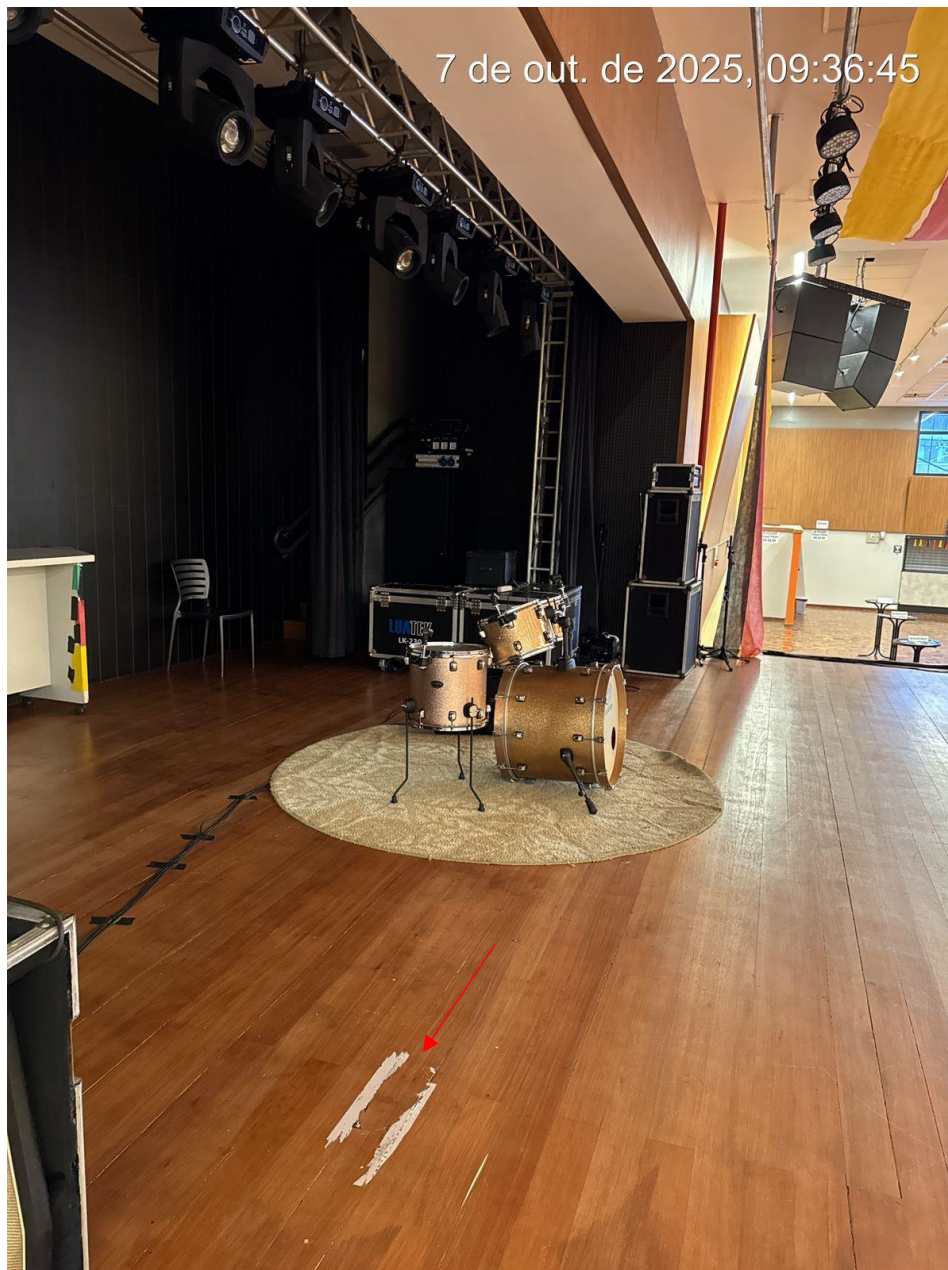
Figura 10 – Palco

O palco encontra-se em boas condições, apenas com um danificado no chão, aparentemente causado por arrancamento de fita.

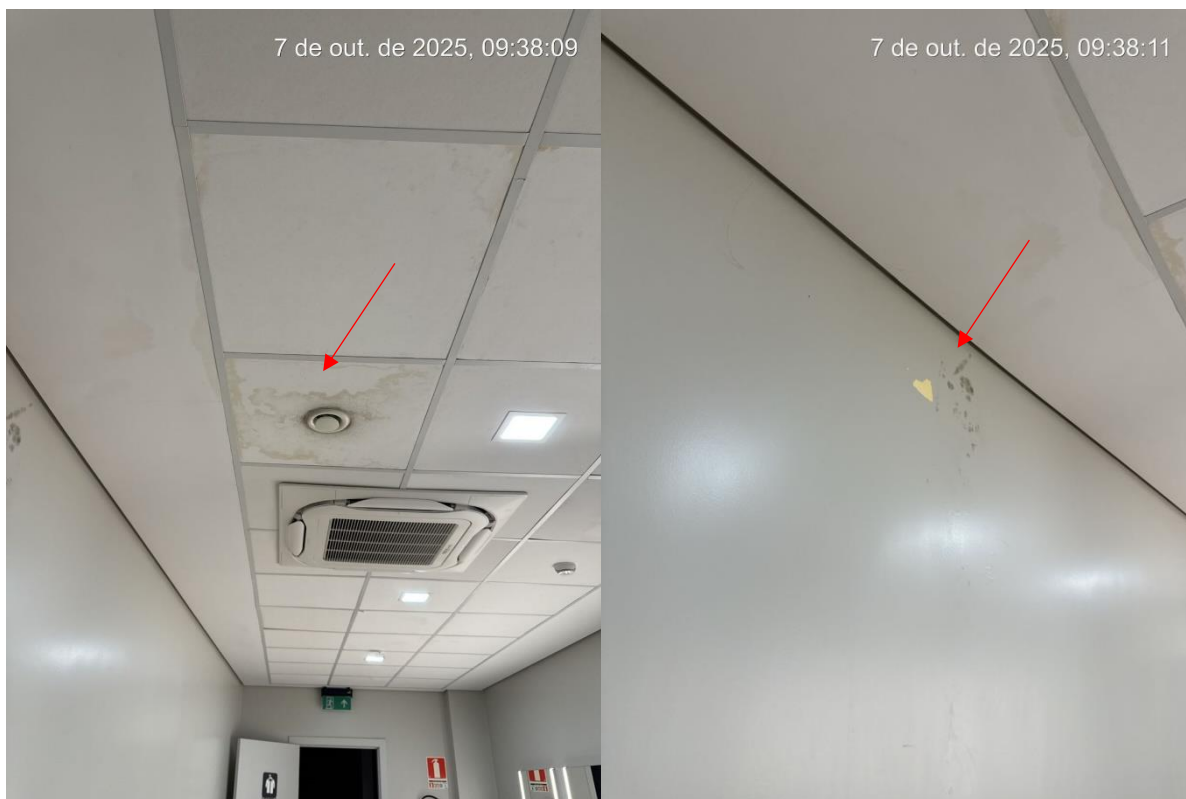
O camarim 1 apresenta perfeitas condições de uso, com todas as luminárias funcionando. Na figura 12, podemos notar a presença de umidade em alguns pontos no forro e na parede.

**Figura 12 – Pontos de infiltração no camarim 1**

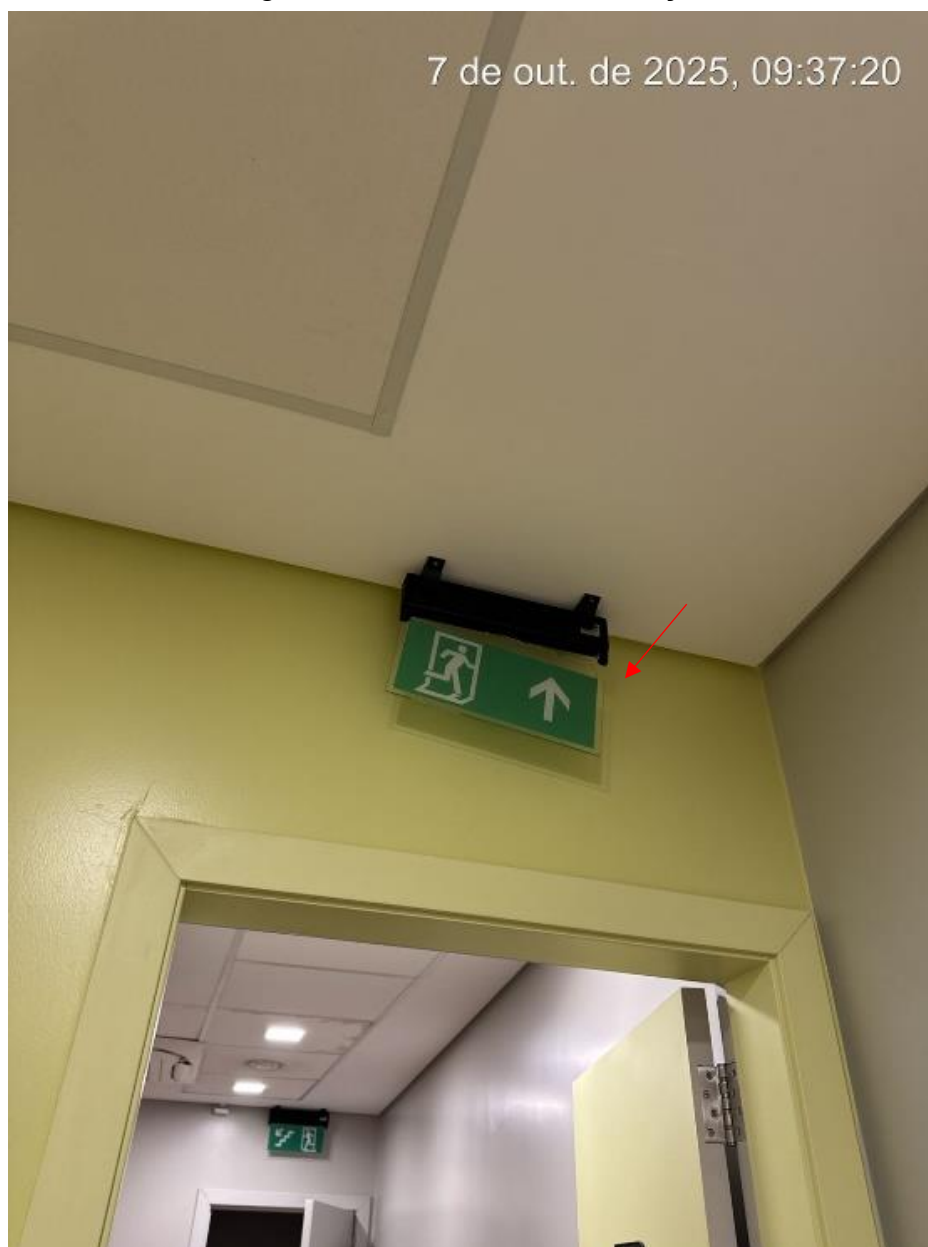
O camarim 2 apresenta perfeitas condições de uso, com todas as luminárias funcionando. Na figura 14, podemos notar que a placa de identificação de saída de emergência está solta.

Figura 14 – Placa de identificação solta

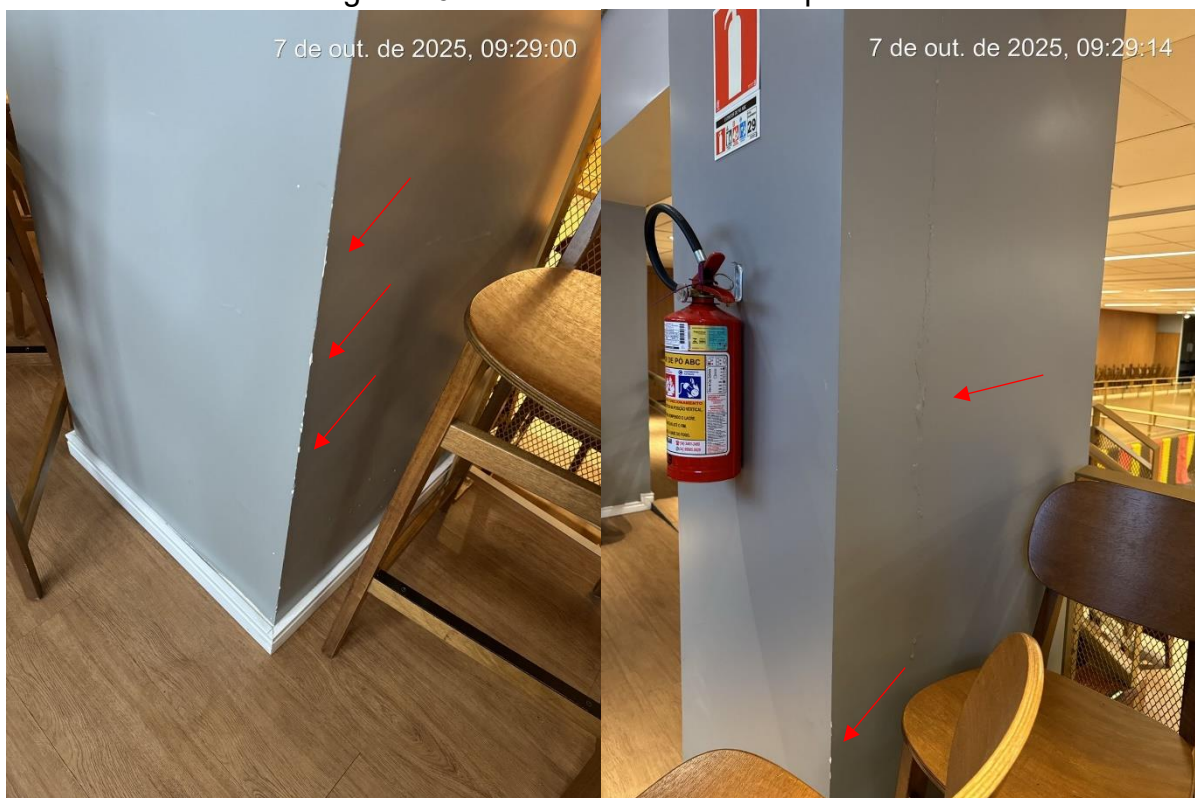
O mezanino do salão encontra-se em perfeitas condições de uso, apresentando apenas algumas batidas e marcas nos pilares, conforme figura 16.

**Figura 16 – Batidas e marcas nos pilares**

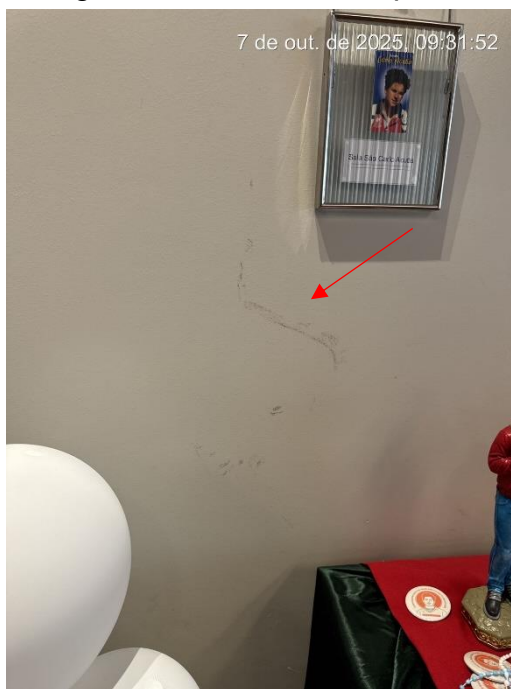
A sala disponível para uso no primeiro andar, encontra-se em perfeitas condições de uso, apresentando apenas algumas marcas nas paredes conforme figuras 18 e 19.

**Figura 18 – Marcas nas paredes**

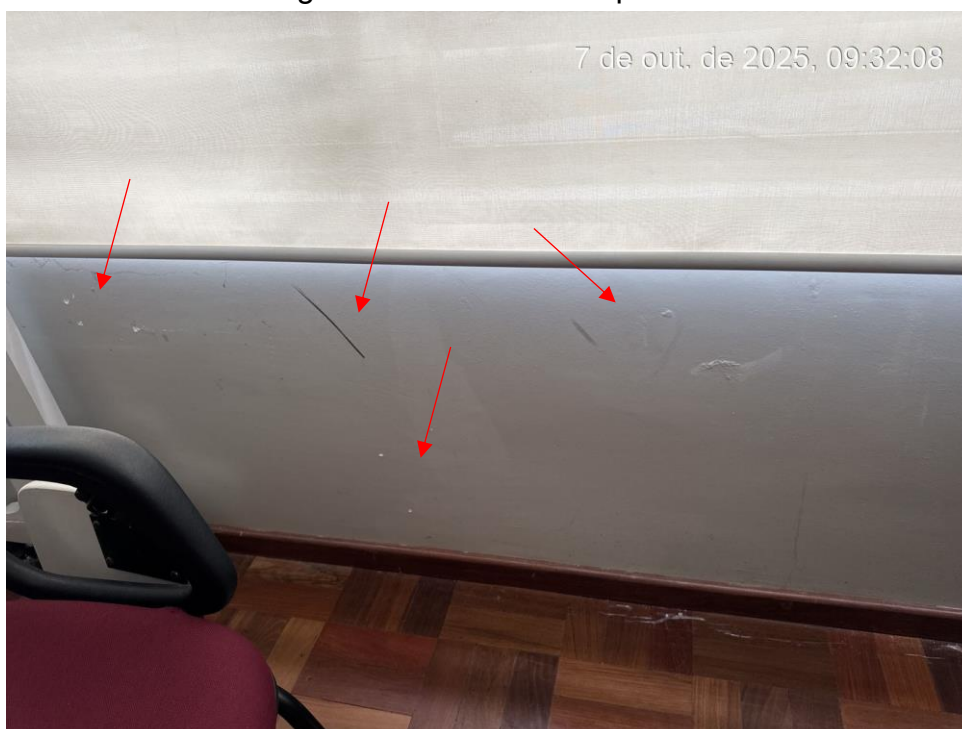
**Figura 19 – Marcas nas paredes**

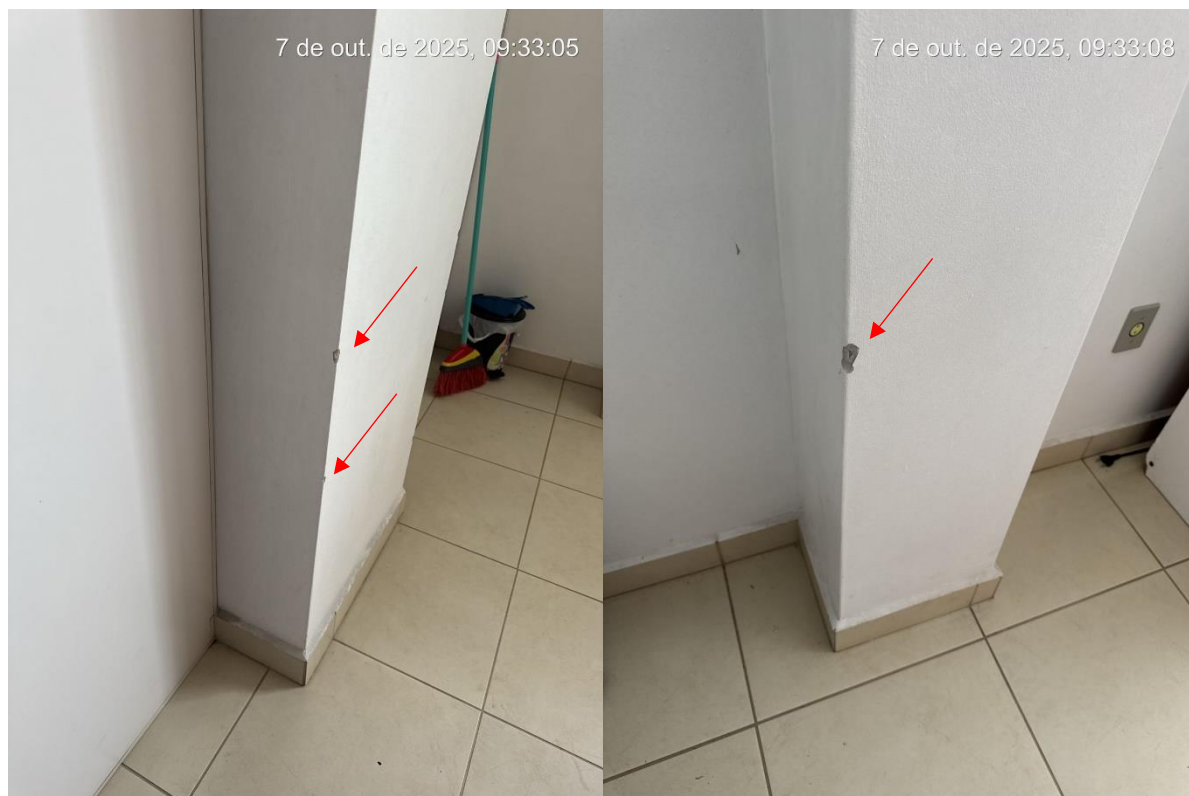
As salas do segundo andar estarão disponíveis para uso e todas elas encontram-se em boas condições, apresentando apenas algumas batidas nos cantos dos pilares.

**Figura 21 – Batidas nos cantos dos pilares**
