# LAUDO DE VISTORIA

**VISTORIA EM SALA COMERCIAL LOCALIZADA NA AV. PEDRO  
ALVARES CABRAL, 192, PARA FINS DE LOCAÇÃO AO MUNICÍPIO DE  
CRUZALTENSE/RS, DESTINADO À FEIRA DO PRODUTOR**

Setembro/2025

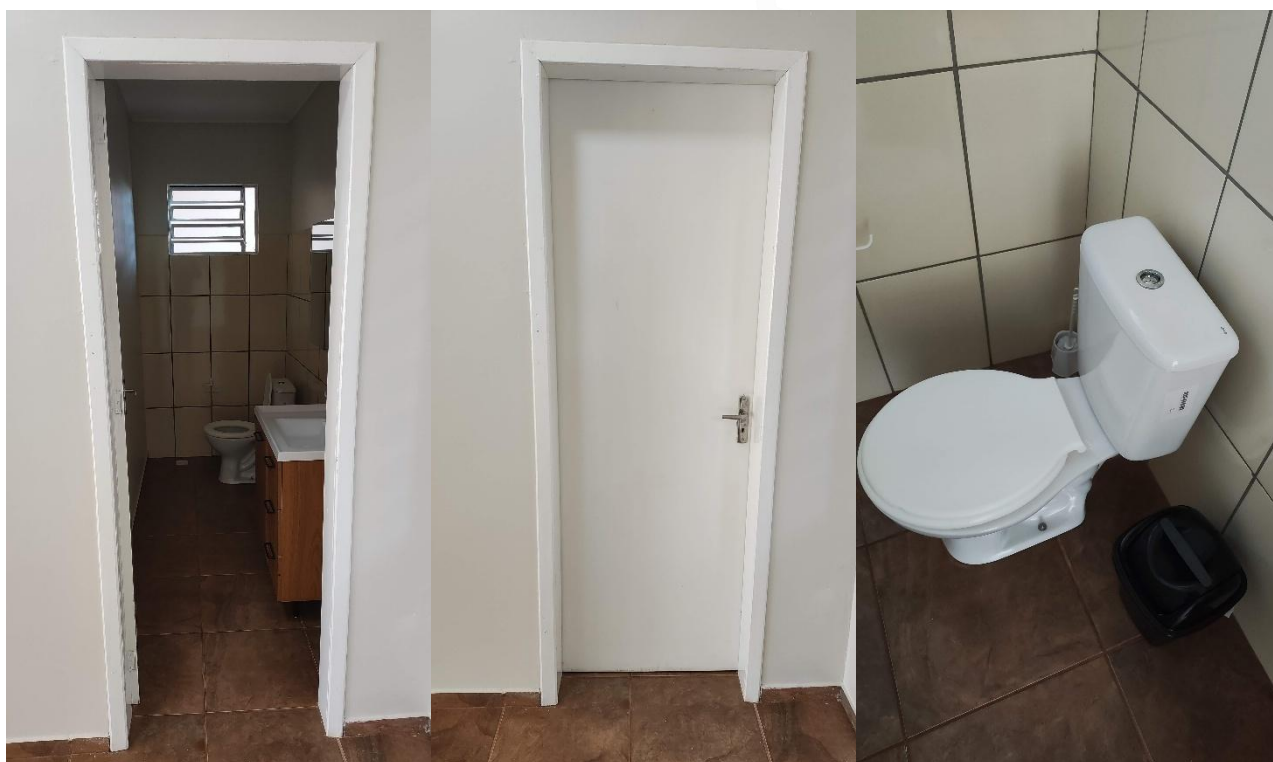
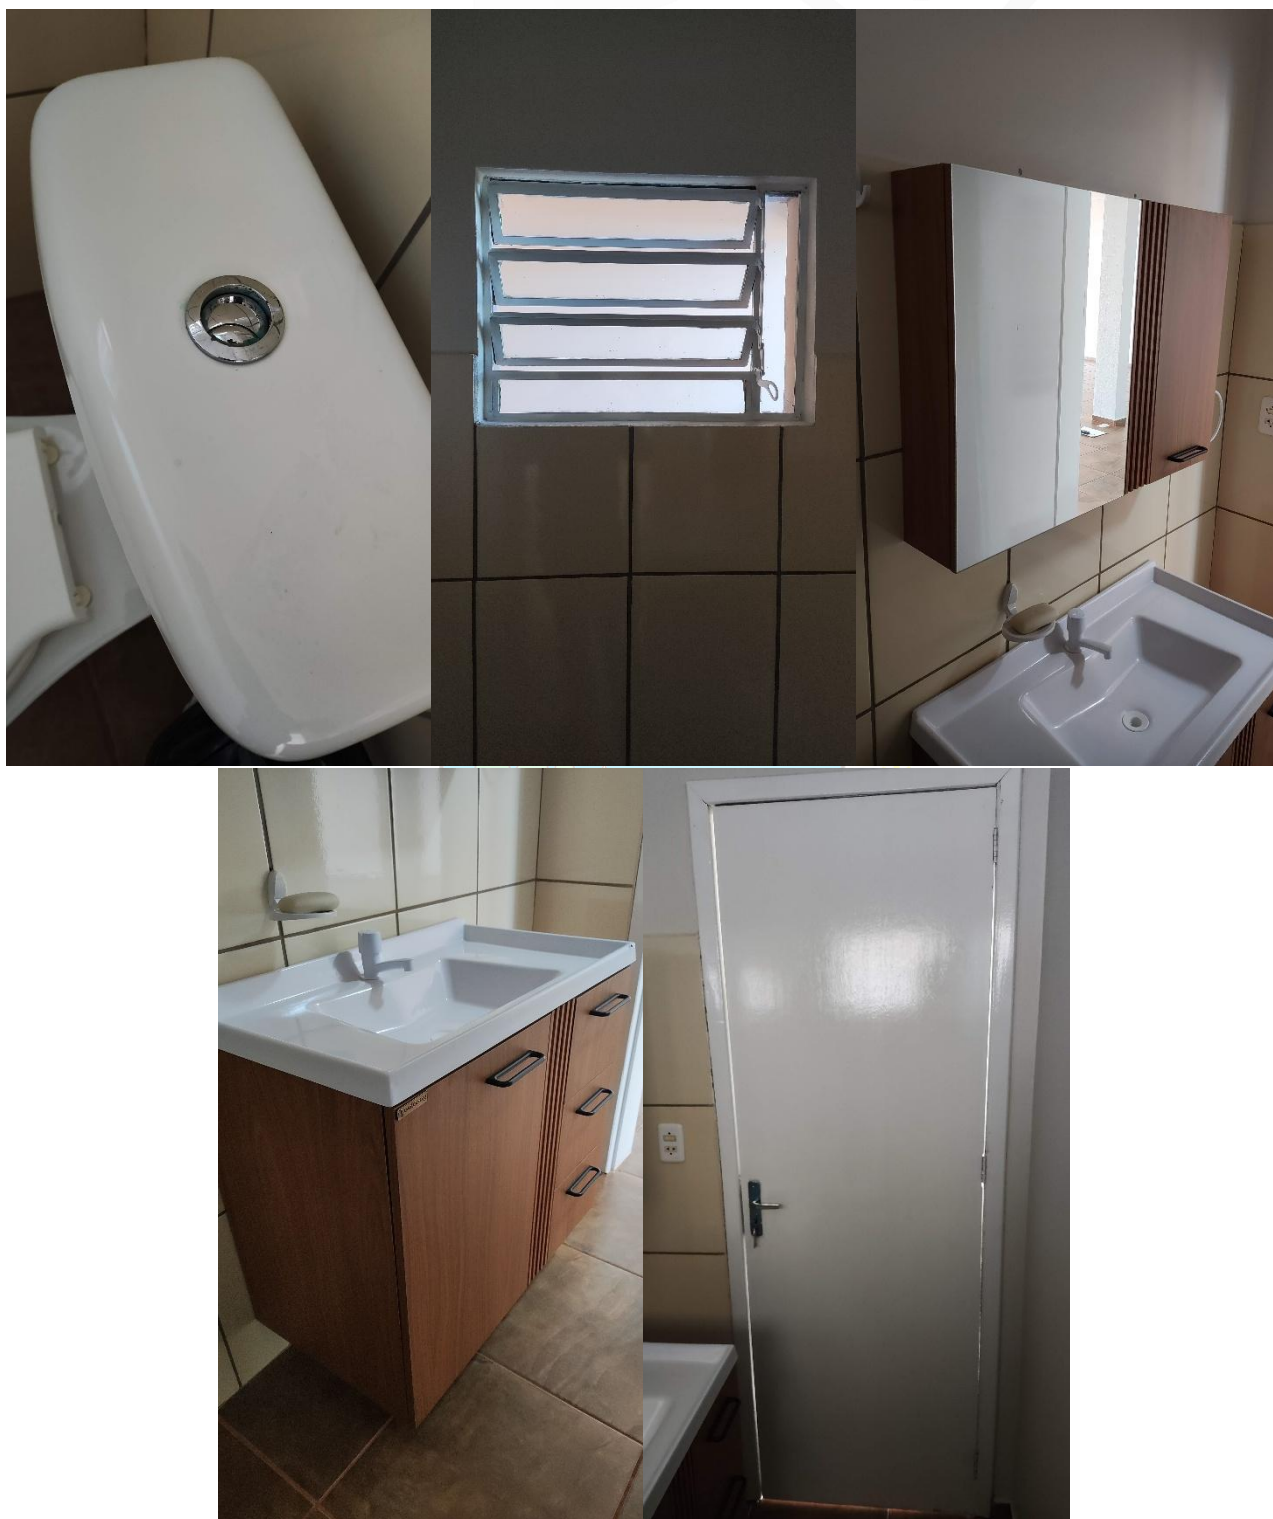
### 1.4.1 Lavabo

- a) **Piso:** Continuidade do piso da sala comercial. Em condições satisfatórias.
- b) **Paredes:** Azulejos em boas condições;
- c) **Armários e espelhos:** Móvel novo, em ótimas condições;
- d) **Ventilação:** Janela basculante, não apresentou problemas em sua abertura. Sem vidros quebrados;
- e) **Instalações hidrossanitárias:** Em funcionamento;

- f) **Peças hidrossanitárias:** Válvula da bacia sanitária apresenta afundamento em relação à área de contato da bacia, porém está em funcionamento.

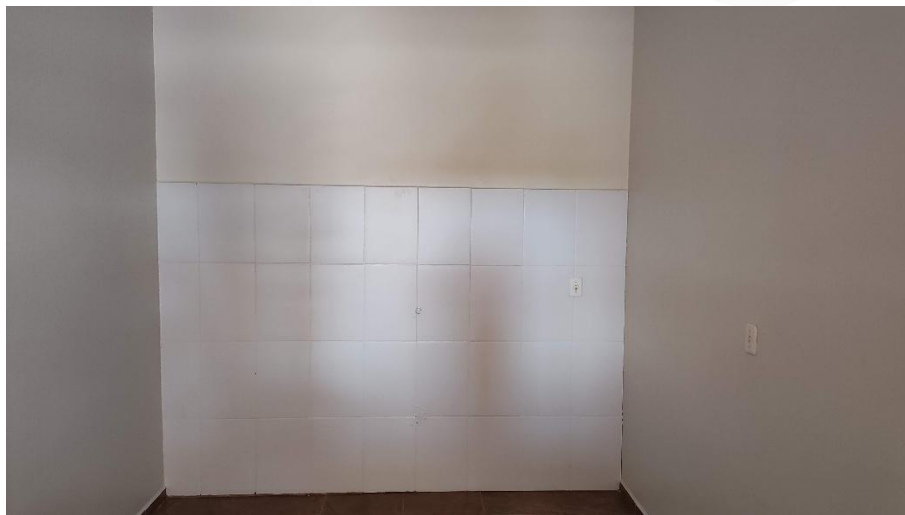
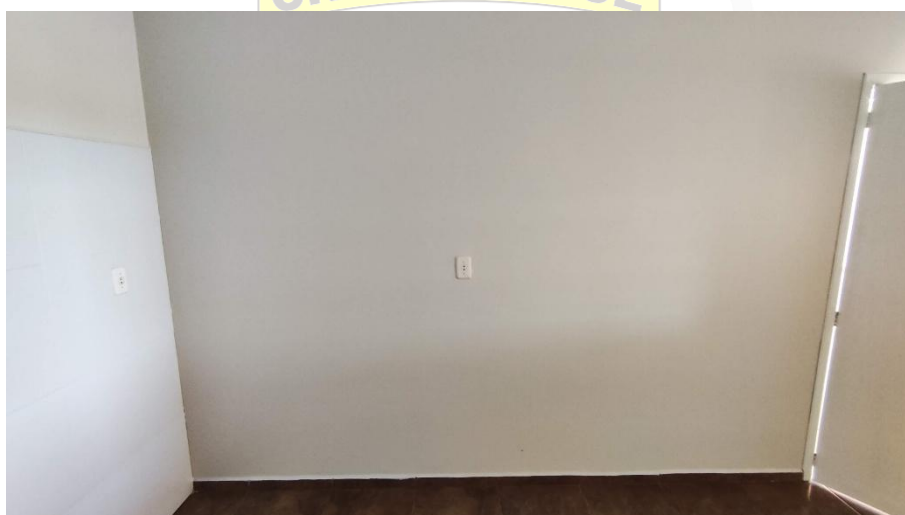
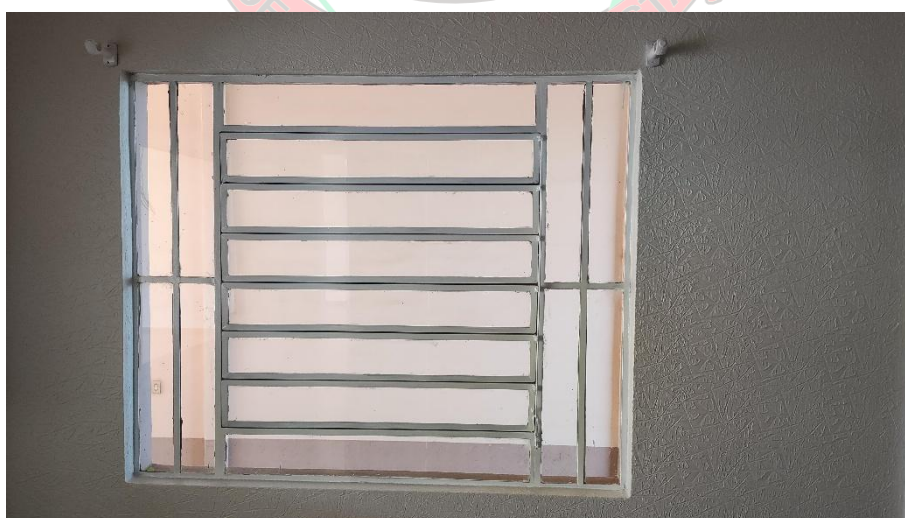
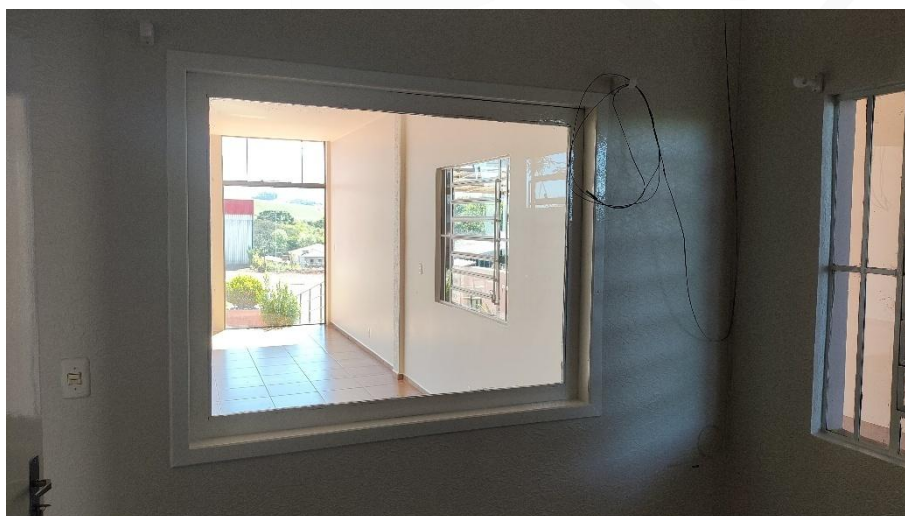
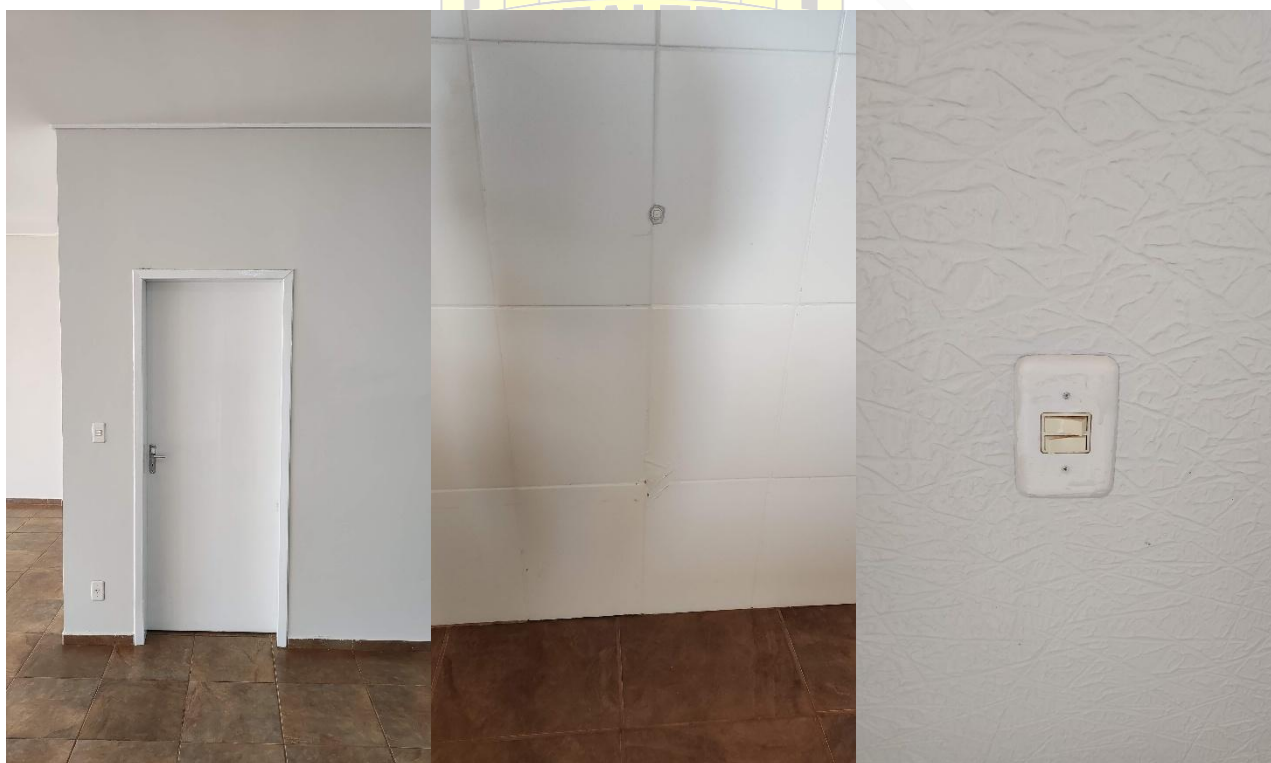
#### 1.4.2 Copa

- a) **Piso:** Continuidade do piso da sala comercial. Em condições satisfatórias.
- b) **Paredes:** Parte das paredes possuem textura, e azulejo na parede que recebe as instalações hidrossanitárias. Em condições satisfatórias.

- c) **Teto:** Forro de gesso, em boas condições;
- d) **Portas:** Porta em condição regular, com a fechadura apresentando problemas. Necessita de uma certa força para fechar. Aceita-se esta condição, porém é um item que não cabe substituição posterior por parte do município;

- e) **Janelas:** Em condições satisfatórias, abertura “pesada” devido à pintura recente. Sem vidros quebrados;
- f) **Iluminação:** Paineis LED de sobrepor, temperatura de cor 6500K. Em funcionamento;

- g) **Outros:** Não constam pia e gabinetes/armários. Com isso, não foi possível testar as instalações hidrossanitárias. Ponto de esgoto coberto com massa acrílica. Ponto de água fechado com plug.

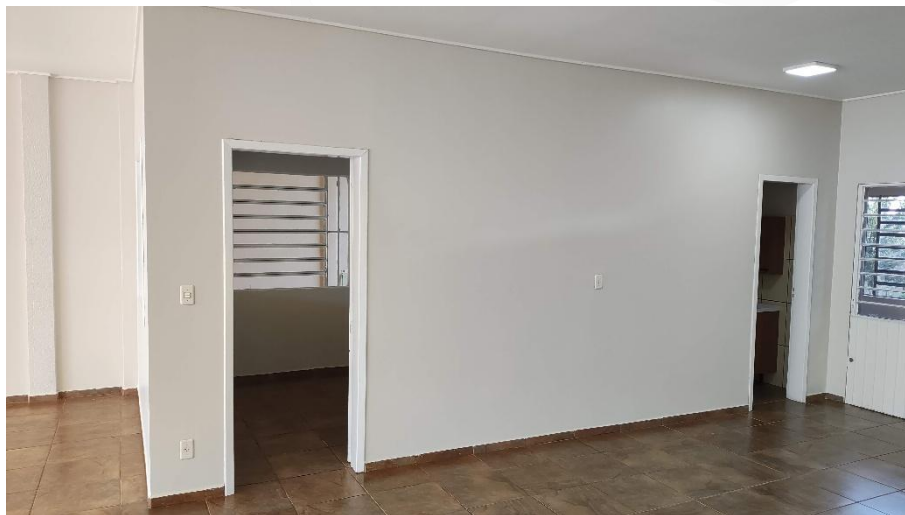
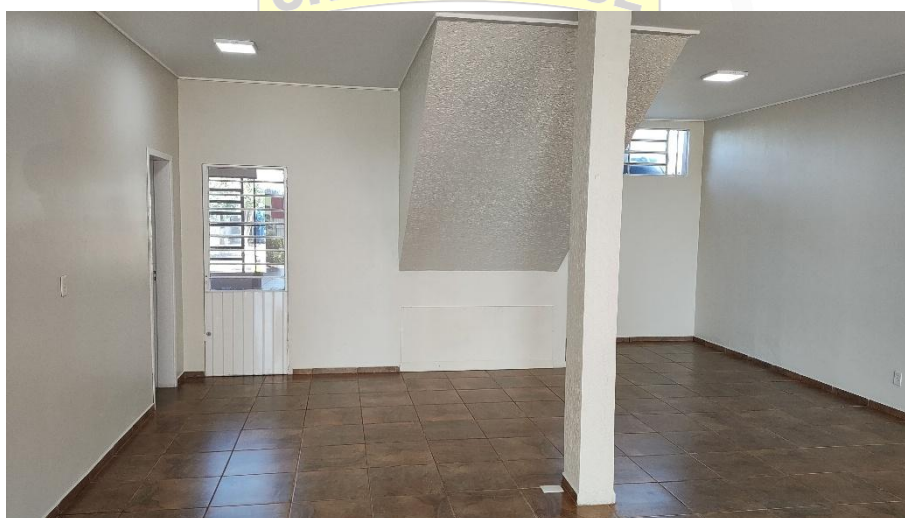
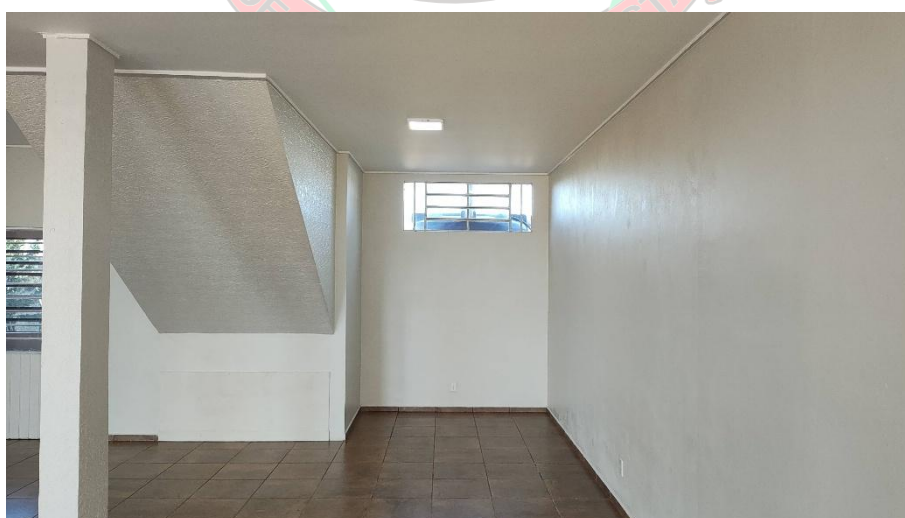
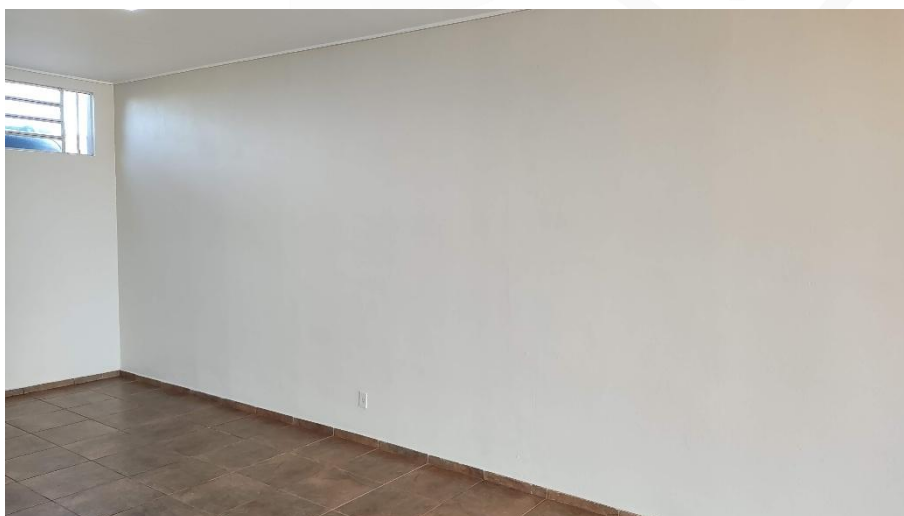
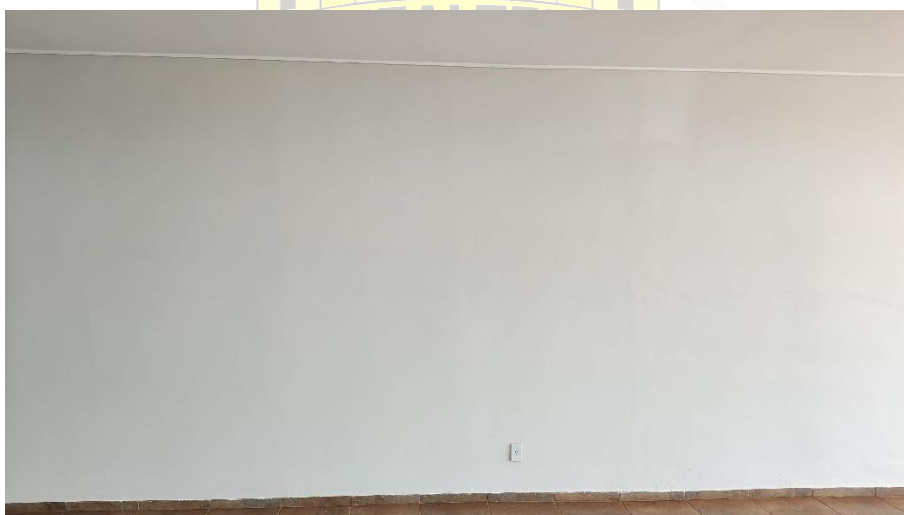
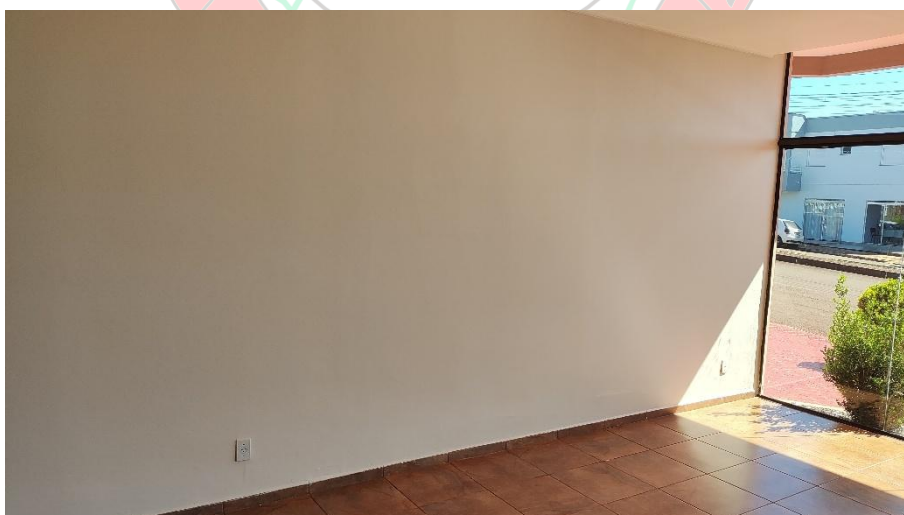
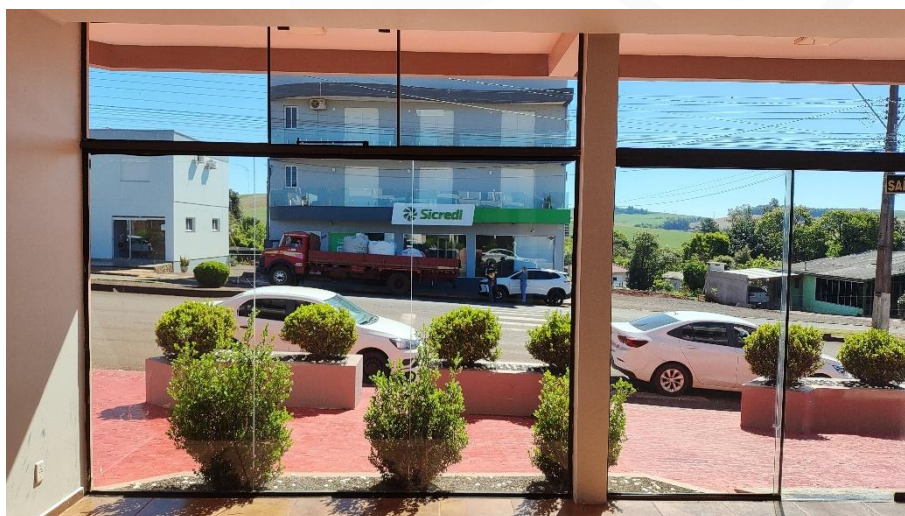
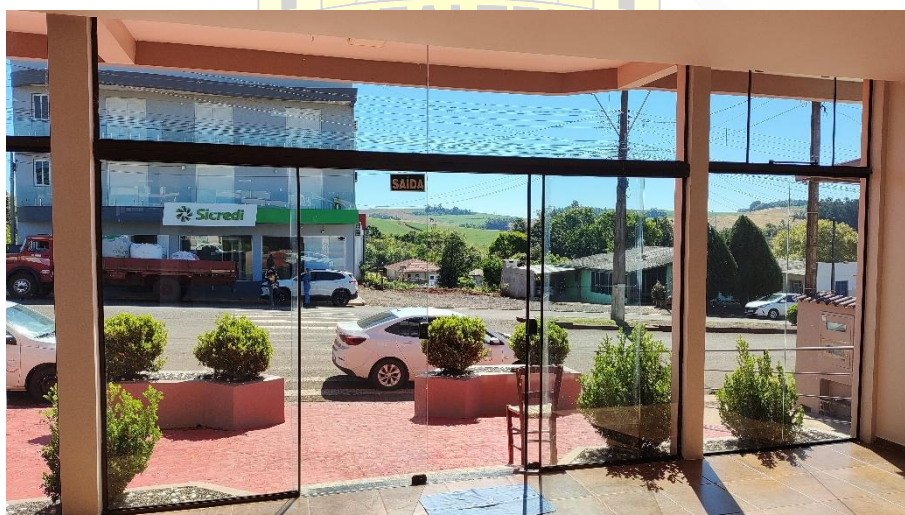
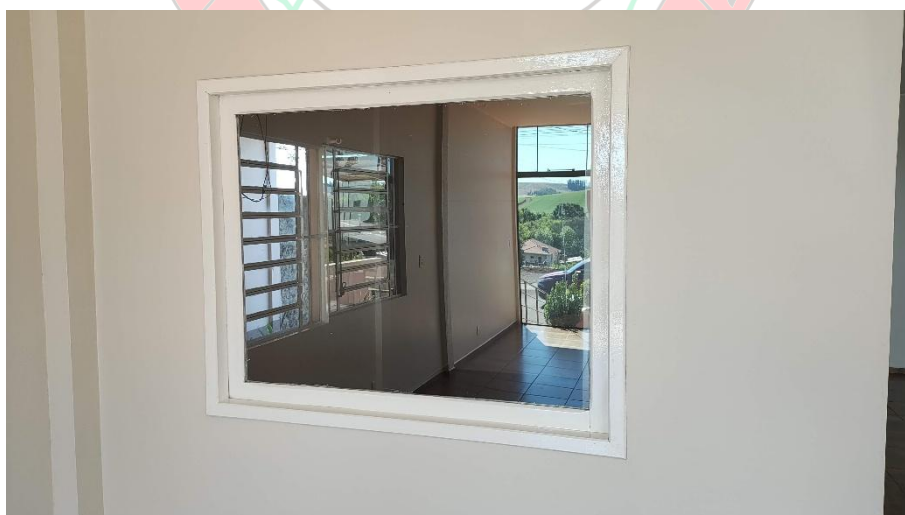
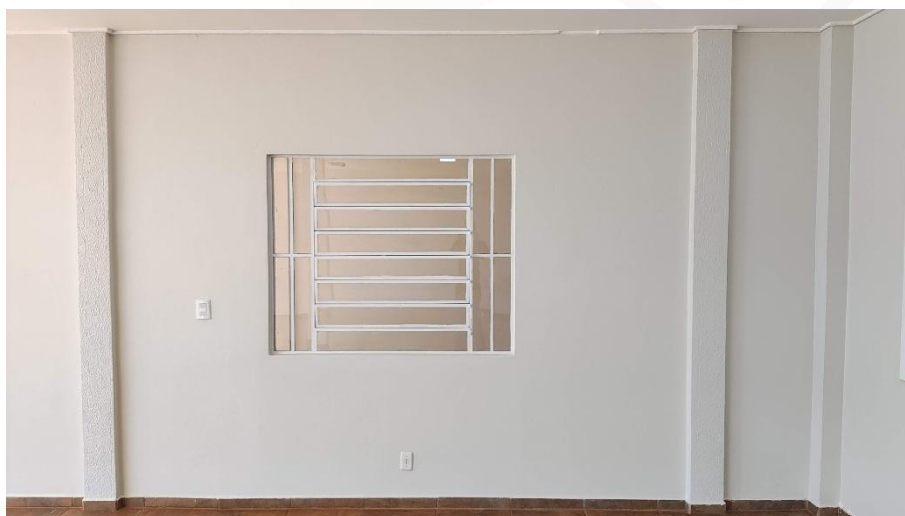
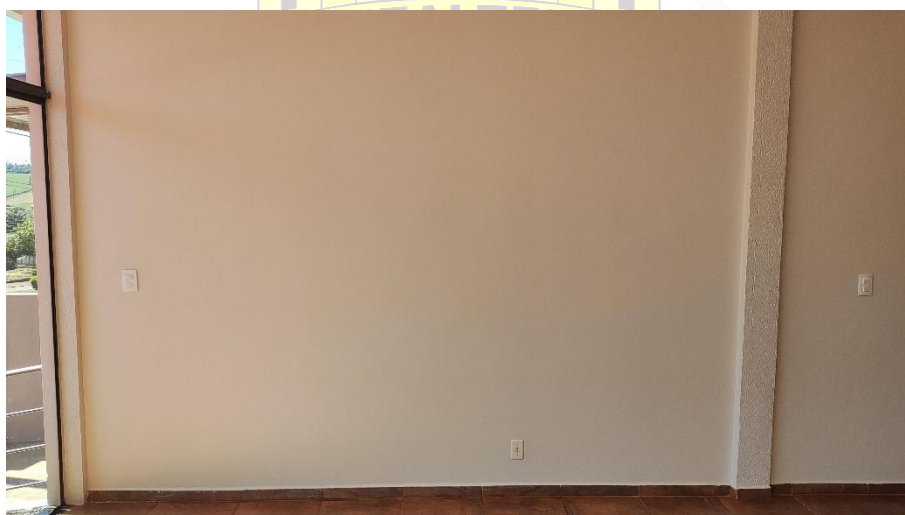
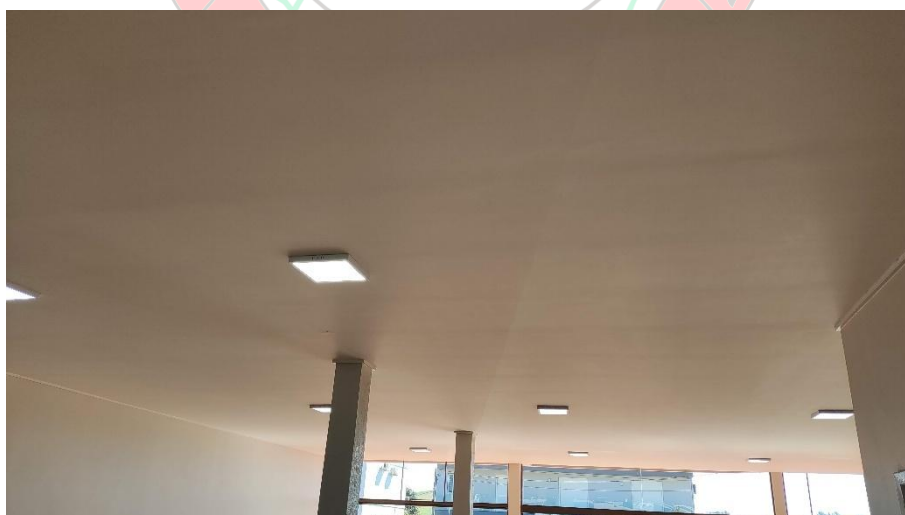
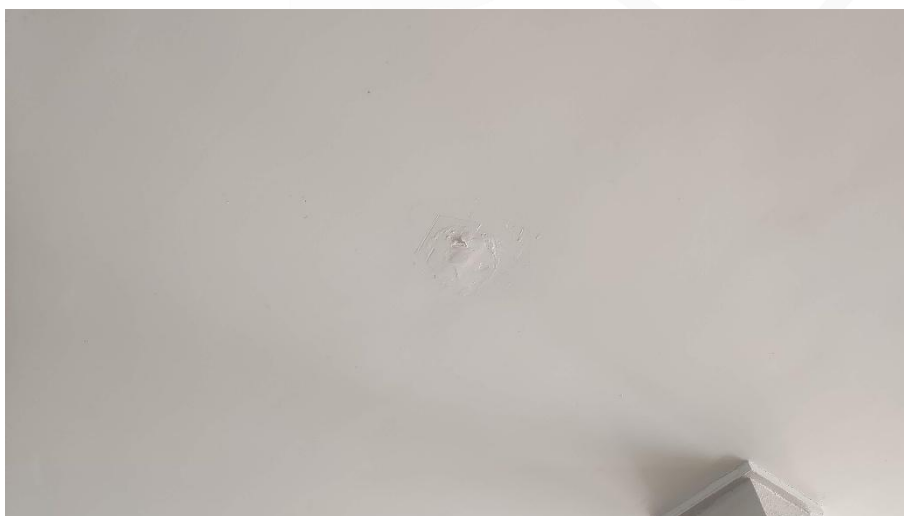
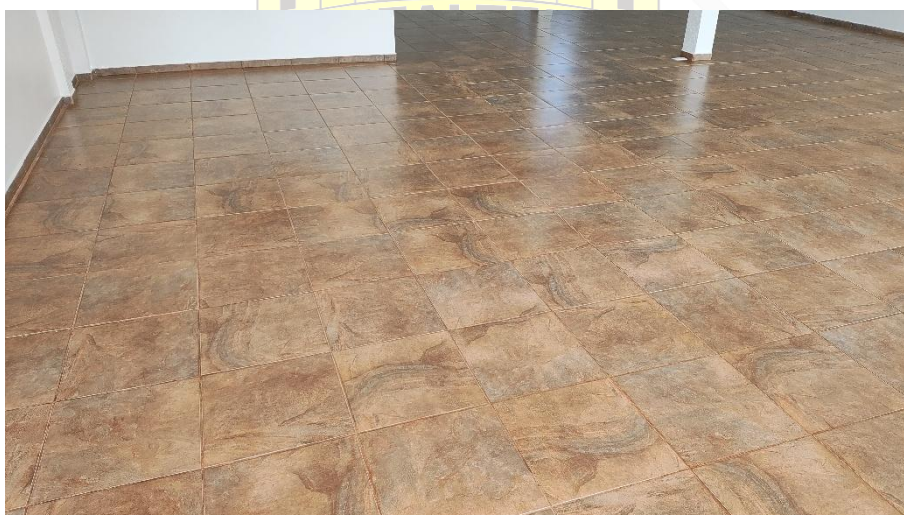
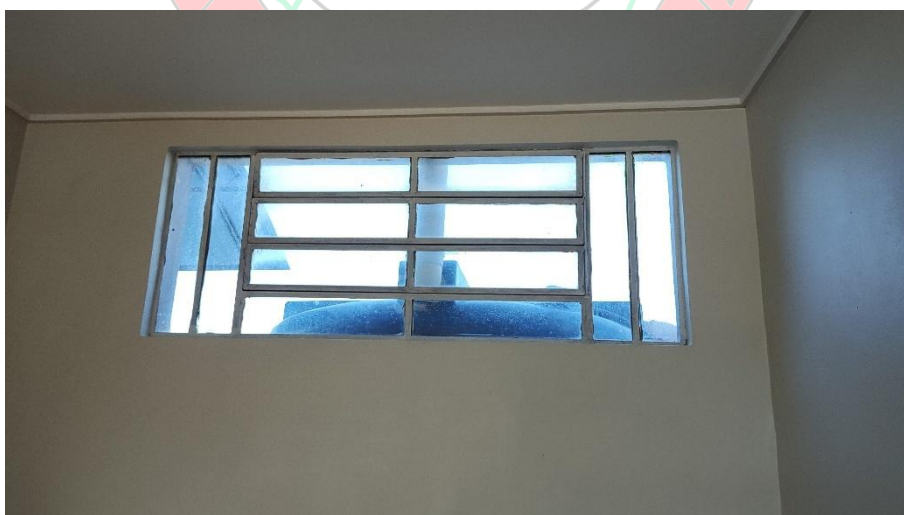
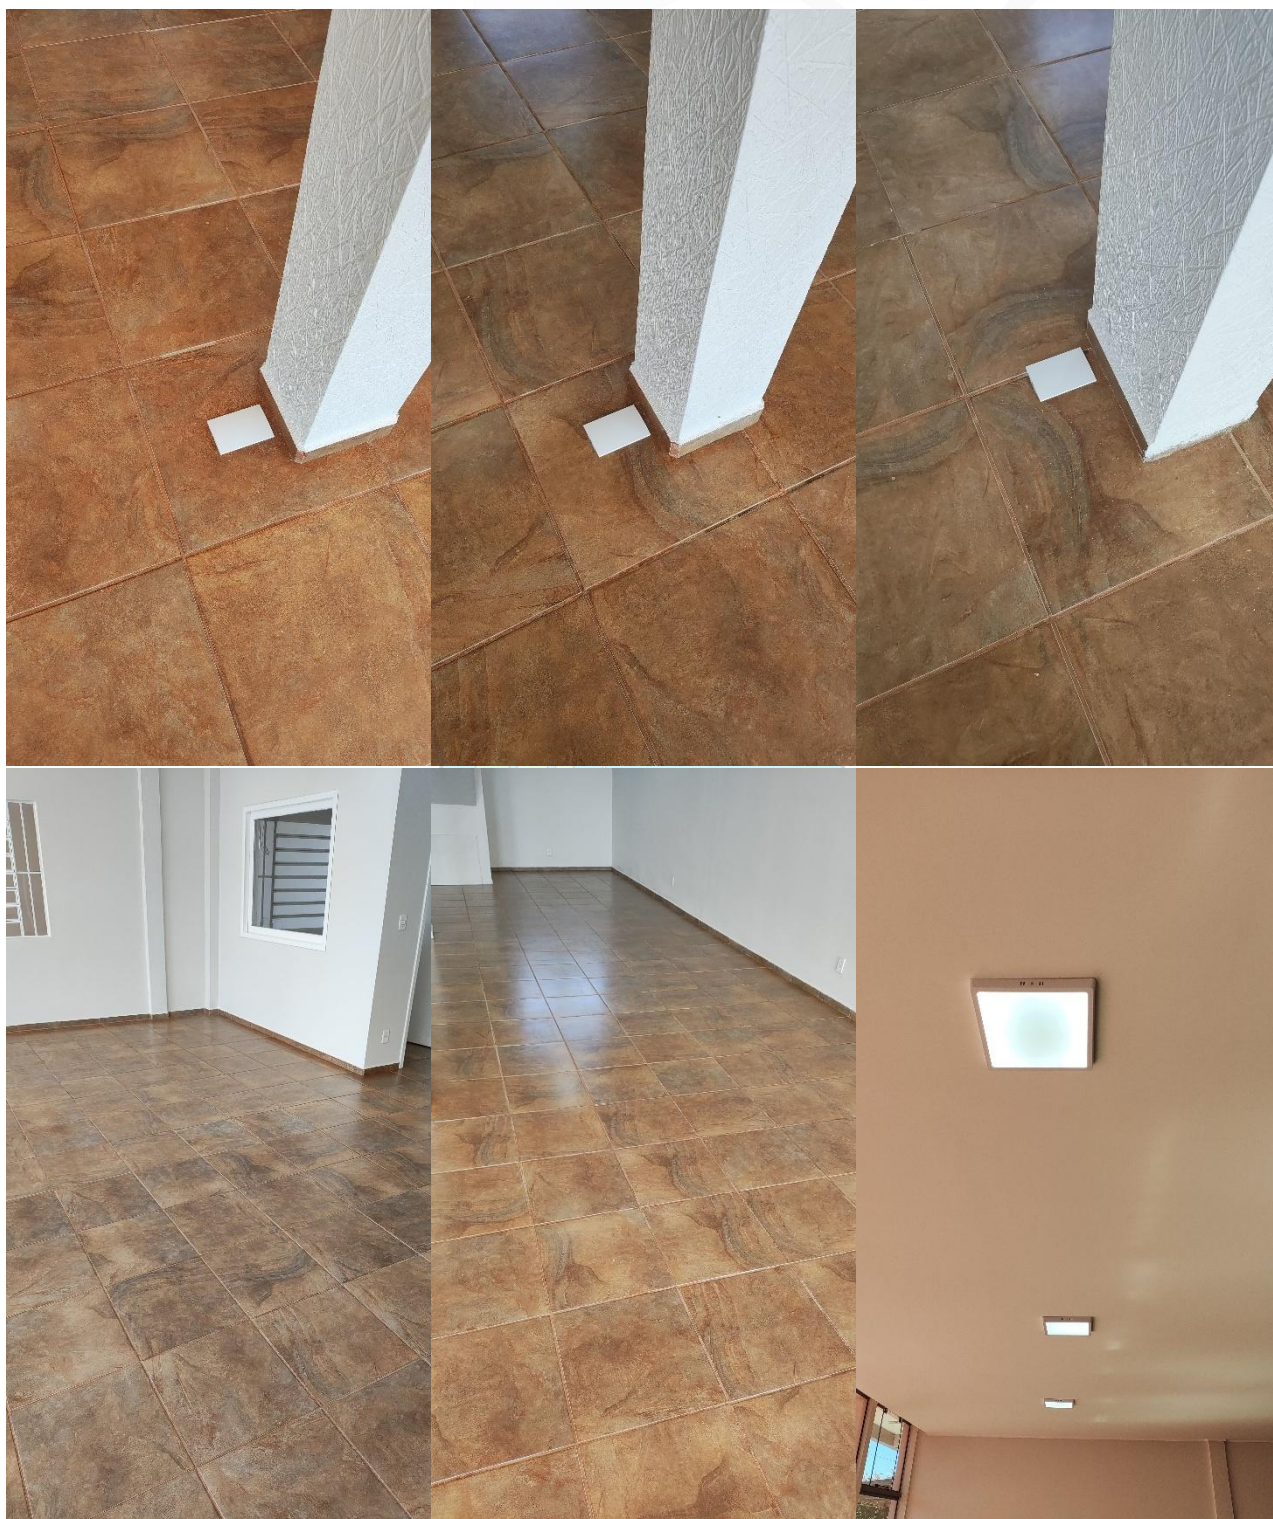
### 1.4.3 Sala Comercial

- a) **Piso:** Piso em condições satisfatórias. Possui marcas de uso, e furos de divisórias instaladas pelo antigo locador;

- b) **Paredes:** Paredes com pintura nova, em ótimas condições;
- c) **Teto:** Forro de gesso, em boas condições. Atentar sobre um ponto de reparo realizado, avaliar o comportamento deste reparo ao longo da locação;
- d) **Portas:** Porta de vidro com problemas de emperramento. O proprietário irá providenciar a devida manutenção antes do município ocupar a sala;
- e) **Janelas:** Em condições satisfatórias, abertura “pesada” devido à pintura recente. Sem vidros quebrados;
- f) **Iluminação:** 10 painéis LED de sobrepor, temperatura de cor 6500K. Todas novas e em perfeito funcionamento;
- g) **Outros:** Porta dos fundos que dá acesso à escada, não possui maçaneta nem chave para abertura. Como esta área não faz parte da locação, aceita-se essas condições, sem obrigação do município instalar um novo kit de fechadura. Luzes externas sem acionamento pela sala.
