# RELATÓRIO TÉCNICO DE INSPEÇÃO E PLANO DE REVITALIZAÇÃO DA UBSF DE CAREIRO CASTANHO/AM

| <b>Nº DO DOCUMENTO</b> | UBSF CAREIRO CASTANHO-LA-EST-R00 |
| <b>NOME DO DOCUMENTO</b> | Revitalização da Unidade Básica de Saúde Fluvial de Careiro Castanho |

## Avaliação Operacional – UBS Fluvial

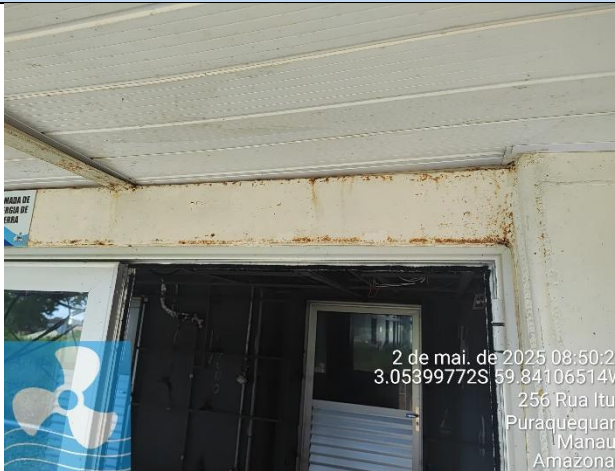
| Figura 1: Corrosão acentuada | Figura 2: Proa da embarcação | |

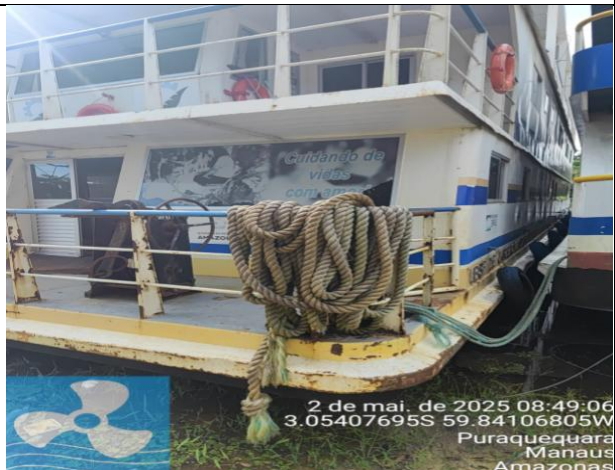
| Figura 3: Desgaste no portão | Figura 4: Fachada de proa – Interna | |

| ITEM | INTERVENÇÃO | PRAZO | INVESTIMENTO |
|---|---|---|---|
| 2.2 | Portões e portas de acesso | 8 dias | R\$ 22.450,00 |

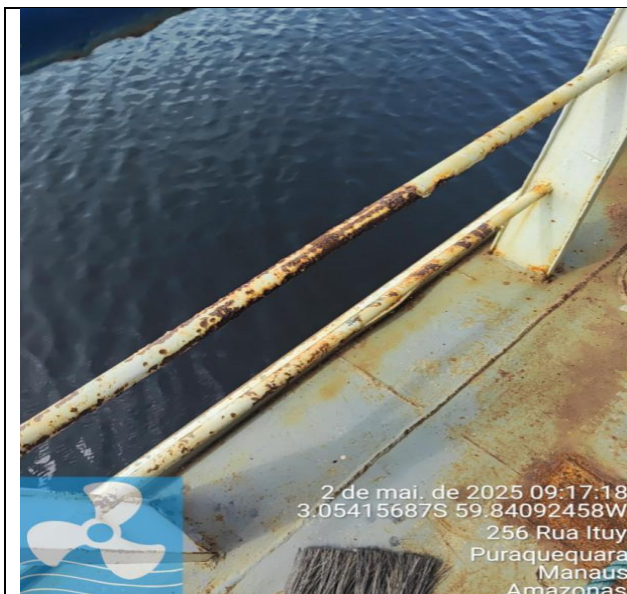
**Figura 7: Desgaste de Guarda-corpo**

**SOLUÇÃO:** Substituição completa dos guarda-corpos e estruturas afetadas, tratamento anticorrosivo e pintura especializada.

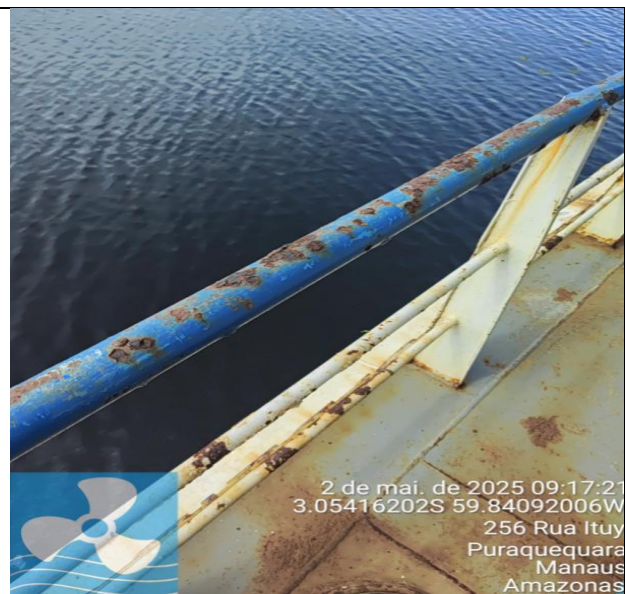
**Figura 8: Desgaste de Guarda-corpo**

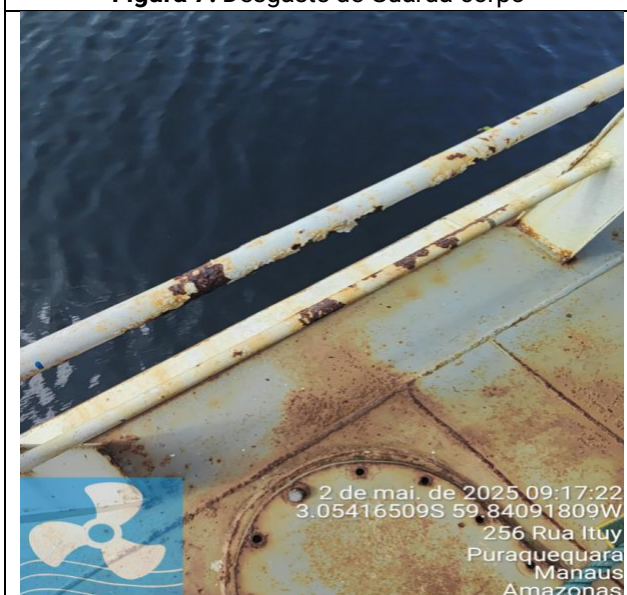
**Figura 9: Desgaste de Guarda-corpo e chapa**

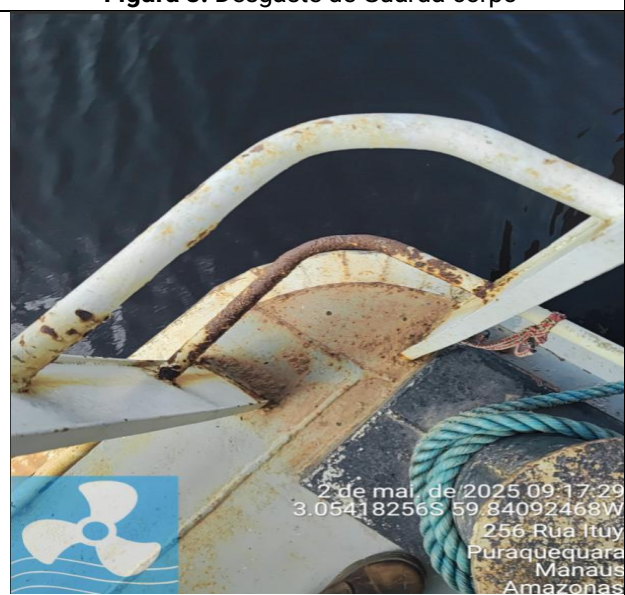
**Figura 10: Desgaste de Guarda-corpo e chapa**

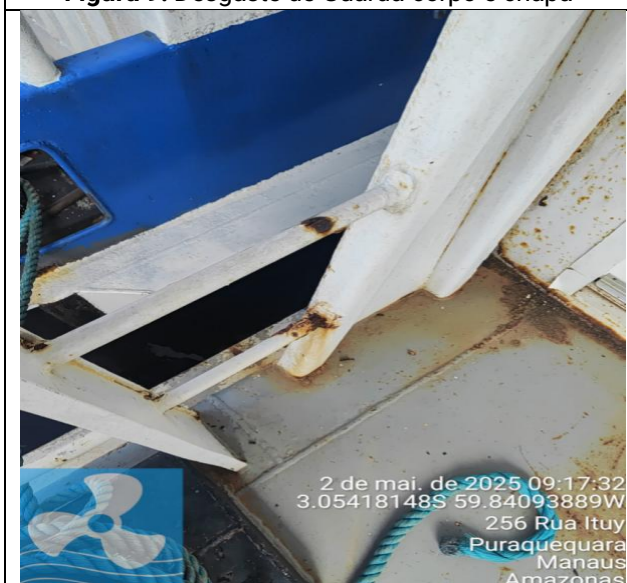
**Figura 11: Desgaste de Guarda-corpo**

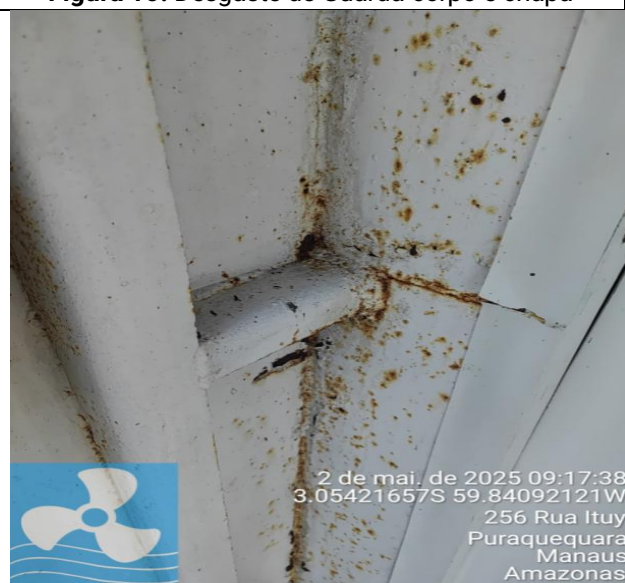
**Figura 12: Desgaste na chapa**

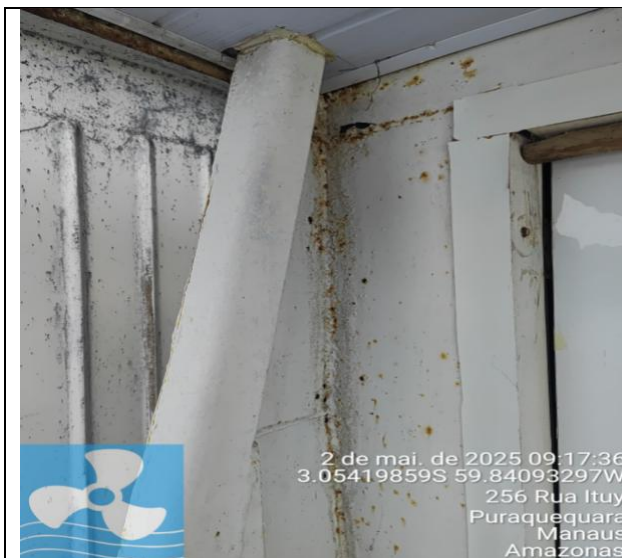
**Figura 13: Desgaste na chapa**

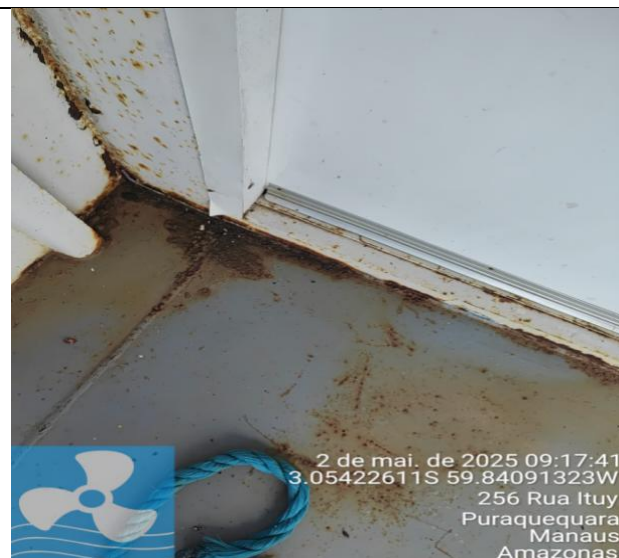
**Figura 14: Desgaste na chapa**

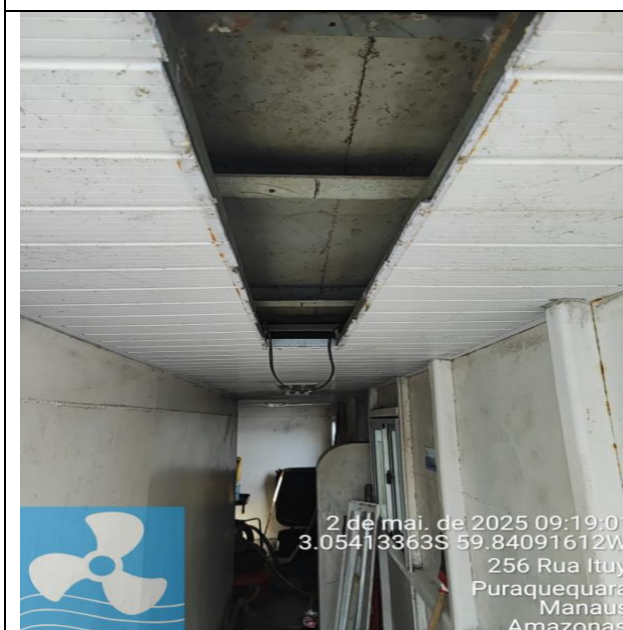
**Figura 15: Falta de forro**

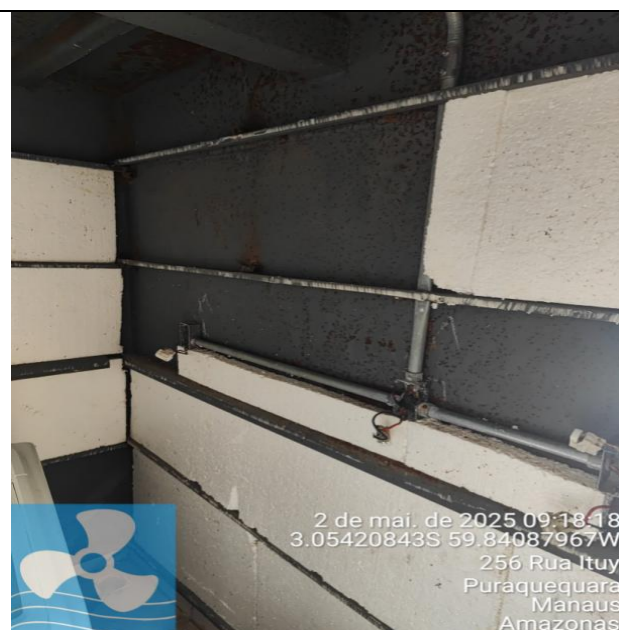
**Figura 16: Falta de isolamento na parede**

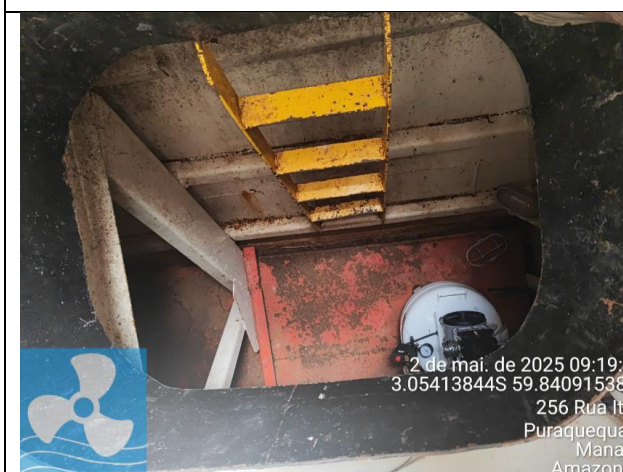
**Figura 17: Corrosão na chapa**

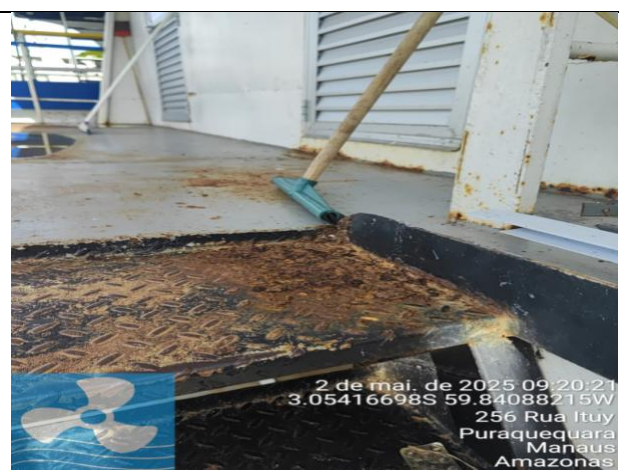
**Figura 18: Corrosão nas chapas da escada**

| ITEM | INTERVENÇÃO | PRAZO | INVESTIMENTO |
|---|---|---|---|
| 1.10 | Segurança na escada (antiderrapante) | 3 dias | R\$ 7.850,00 |

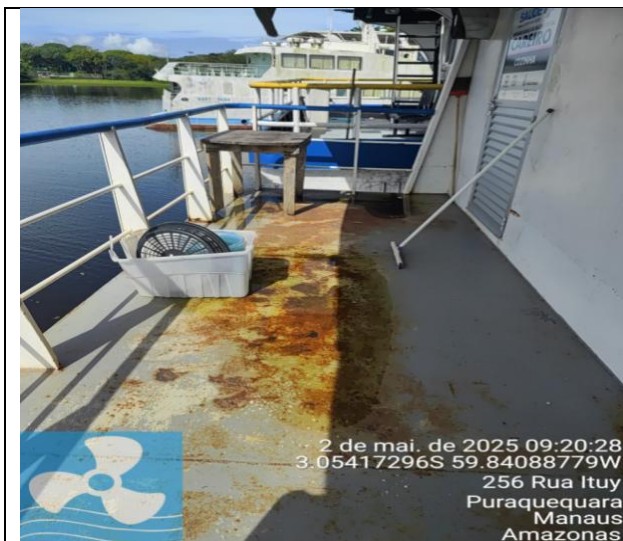
**Figura 19: Corrosão nas chapas do convés superior**

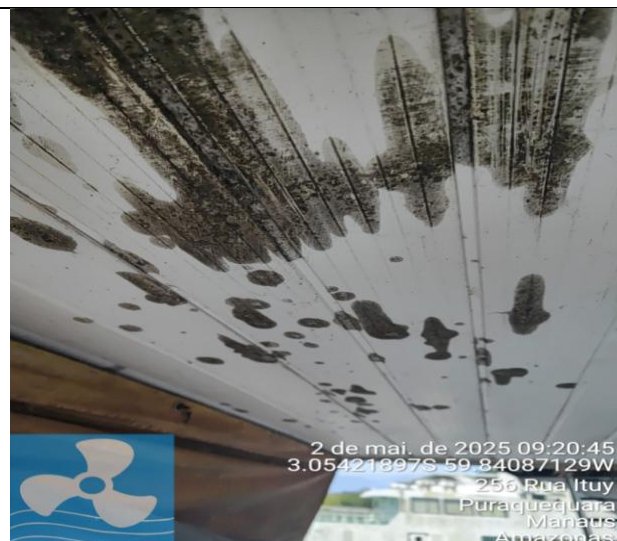
**Figura 20: Mofo no forro**

| ITEM | INTERVENÇÃO | PRAZO | INVESTIMENTO |
|---|---|---|---|
| 1.5 | Reparo completo de vazamentos no forro | 8 dias | R\$ 17.850,00 |

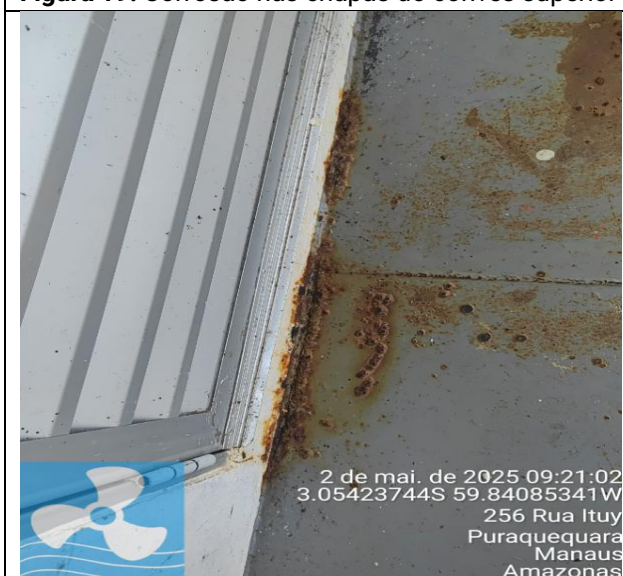
**Figura 21: Corrosão na chapa**

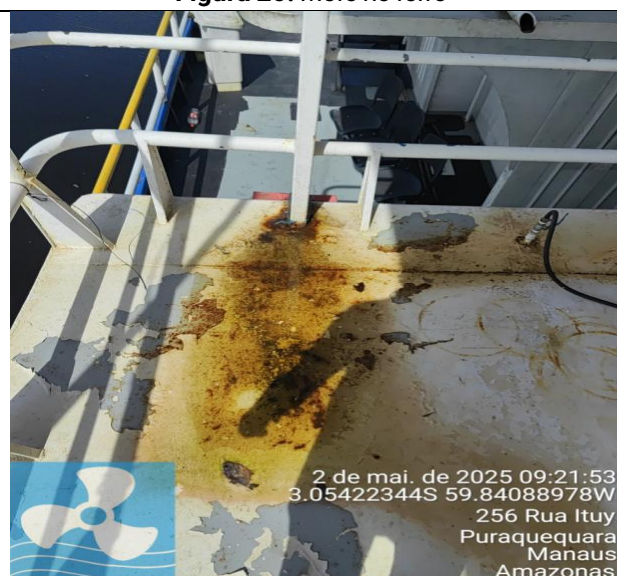
**Figura 22: Corrosão na chapa**

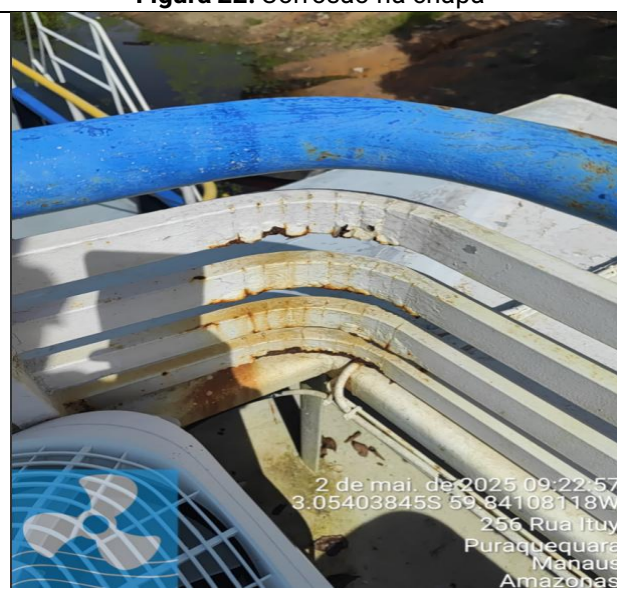
**Figura 24: Guarda corpo com corrosão**

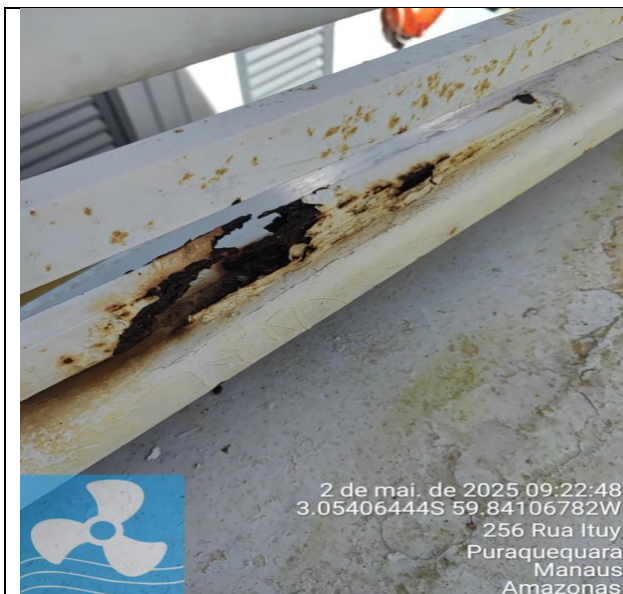
**Figura 25: Perda de Material no Guarda corpo**

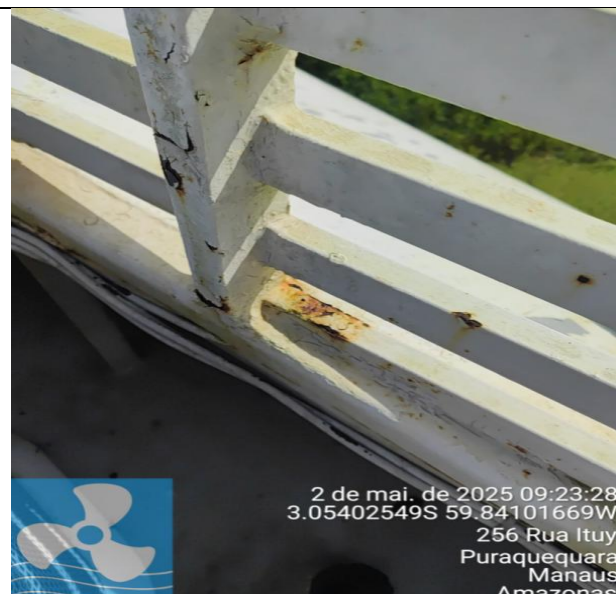
**Figura 26: Perda de Material no Guarda Corpo**

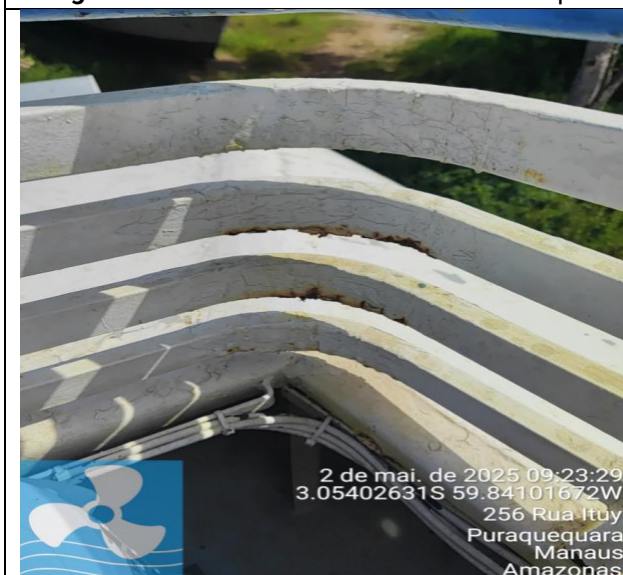
**Figura 27: Perda de Material no Guarda Corpo**

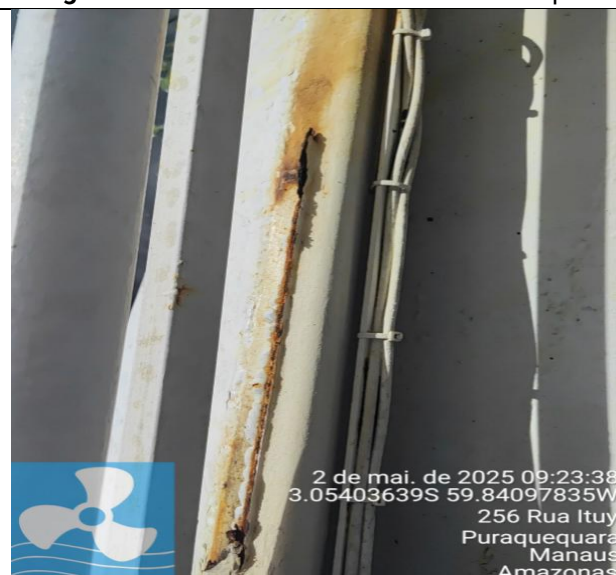
**Figura 28: Perda de Material no Guarda Corpo**

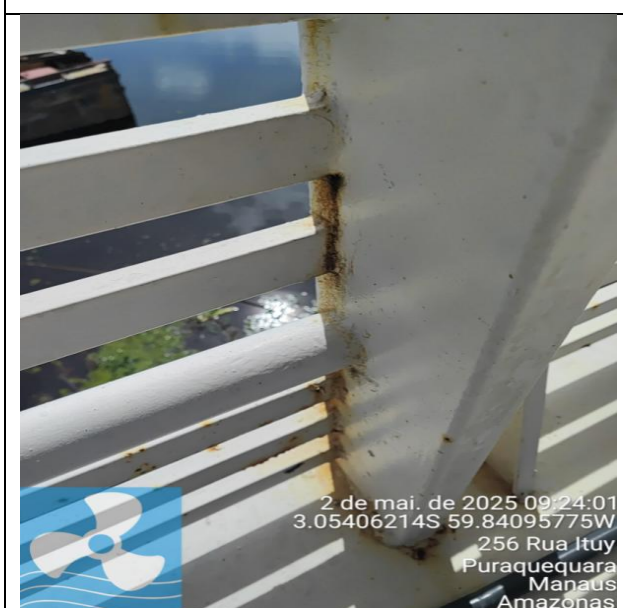
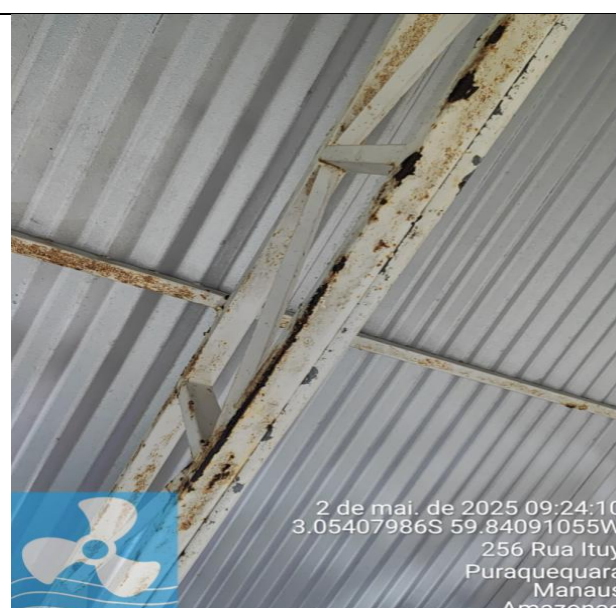
| Figura 29: Perda de Material no Guarda Corpo | Figura 30: Perda de Material no Guarda Corpo |

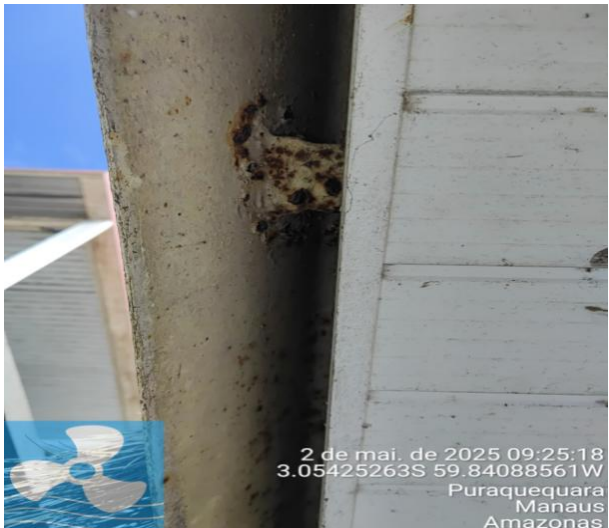
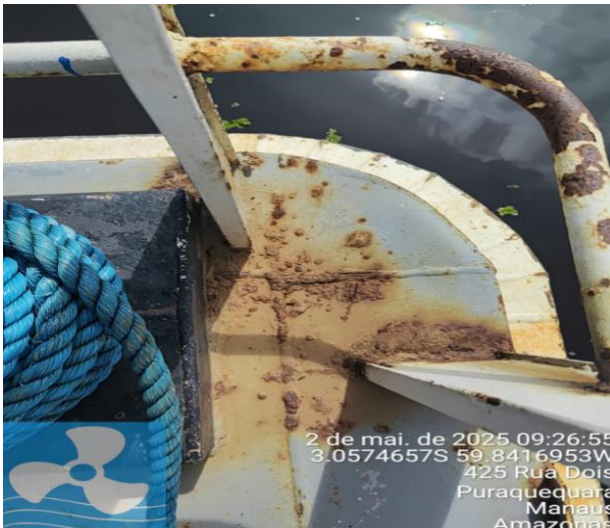
| <b>Figura 31:</b> chapas com corrosão | <b>Figura 32:</b> Chapas com corrosão no guarda corpo | |

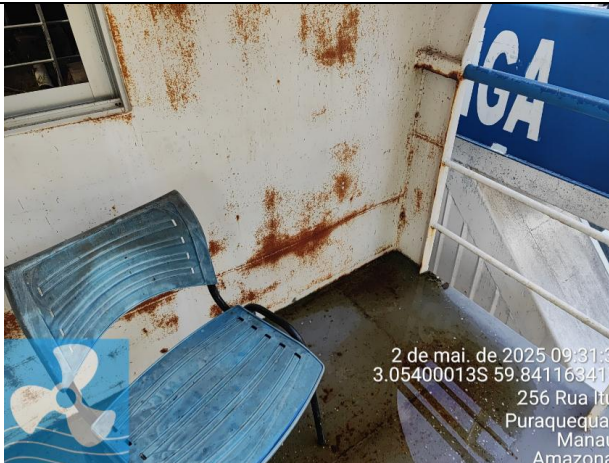
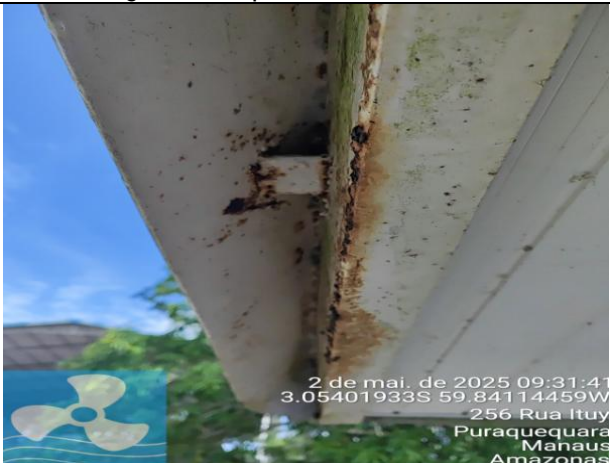
| <b>Foto 33:</b> Chapas com corrosão | <b>Foto 34:</b> Estruturas com corrosão | |

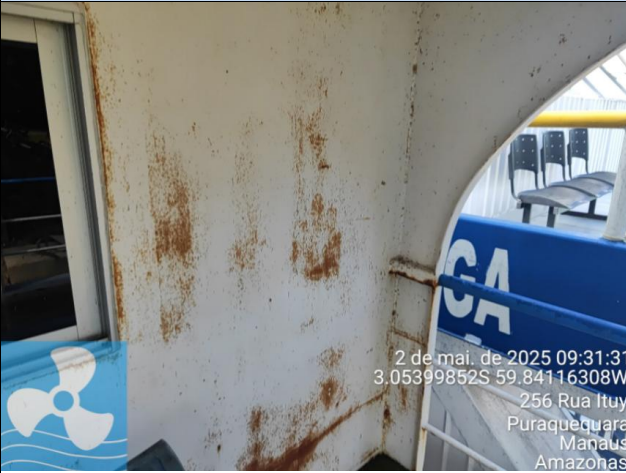
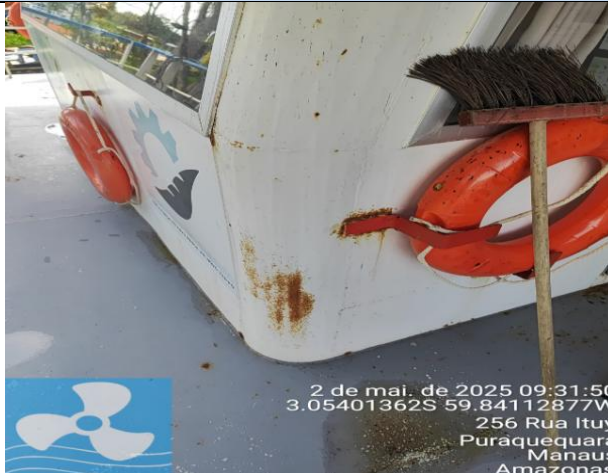
| Figura 35: Chapas com corrosão | | Figura 36: Chapas com corrosão | |

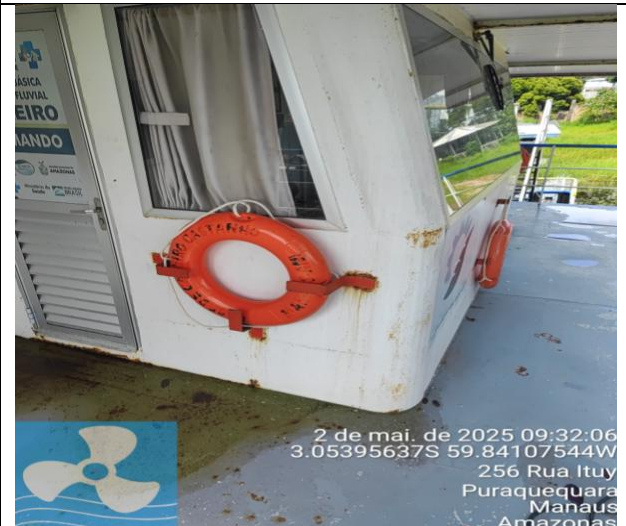
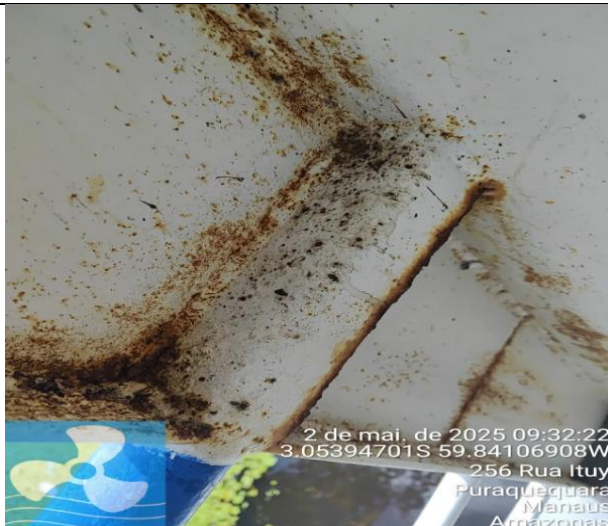
| Foto 37: Chapas com corrosão | | Foto 38: Estruturas com corrosão | |

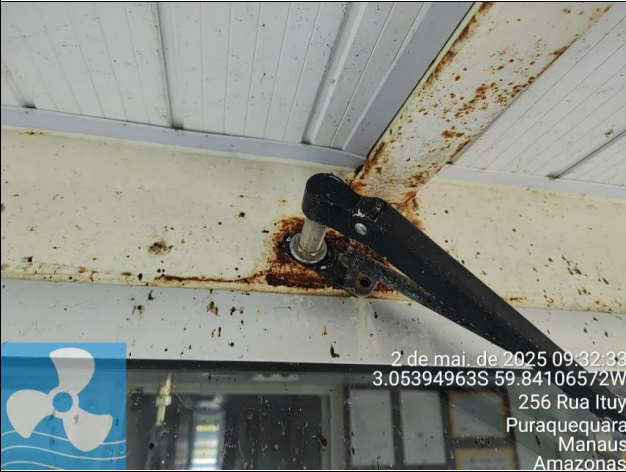
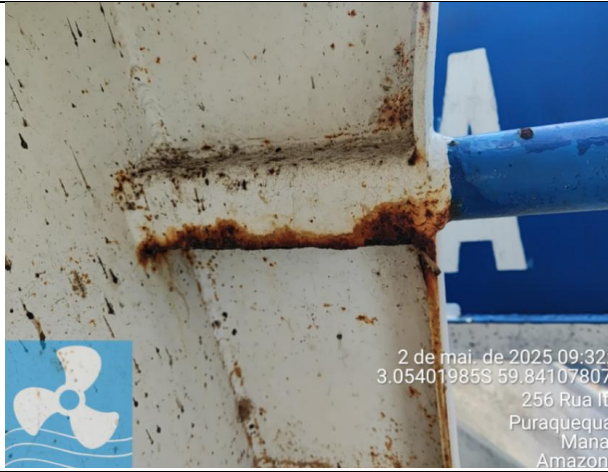
| Foto 39: Estruturas com corrosão | | Foto 40: Estruturas com corrosão | |
