**LAUDO TÉCNICO DE VISTORIA DA ESCOLA MUNICIPAL DE ENSINO  
FUNDAMENTAL SÃO JOÃO BATISTA II, SITUADA NA COMUNIDADE TAVIO,  
MUNICÍPIO DE AVEIRO/PA – ID 1006294**

## **LAUDO TÉCNICO DE VISTORIA**

**CONSTRUÇÃO DE ESCOLA – PROJETO ESPAÇO EDUCATIVO URBANO E  
RURAL – 4 SALAS, PADRÃO FNDE NO MUNICÍPIO DE AVEIRO/PA  
OBRA INACABADA (ID SIMEC: 1006294)**

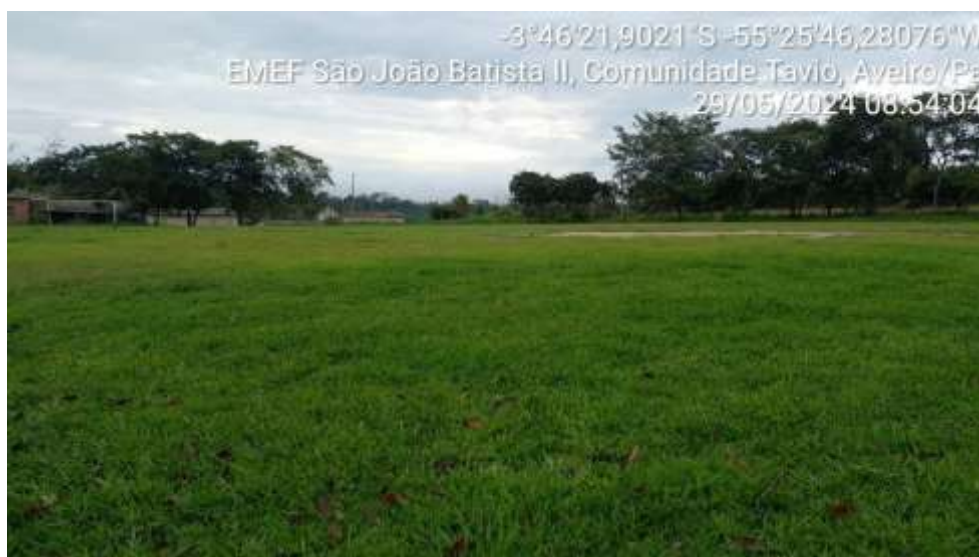
Figura 3 - Vista do terreno pela diagonal. Fonte: Autor

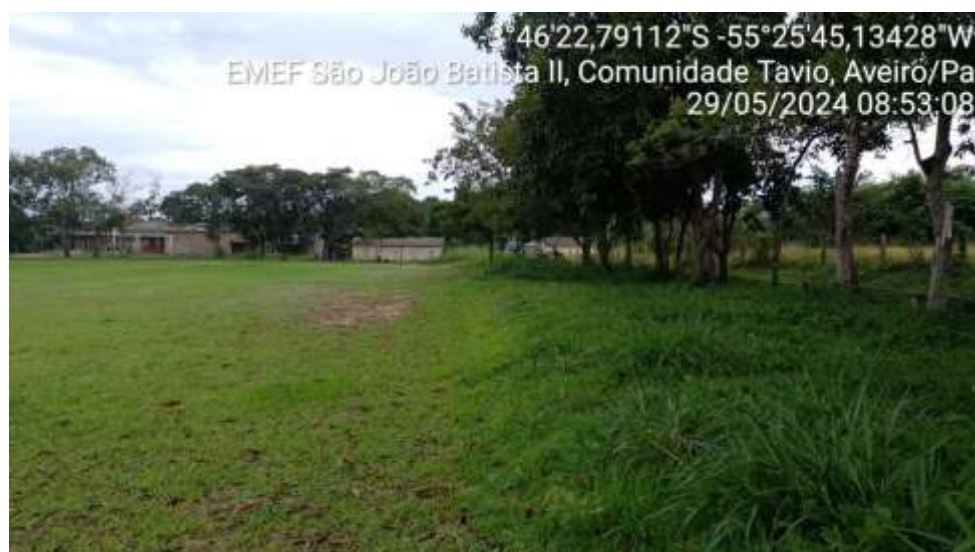
Figura 4 – Vista frontal pela lateral. Fonte: Autor

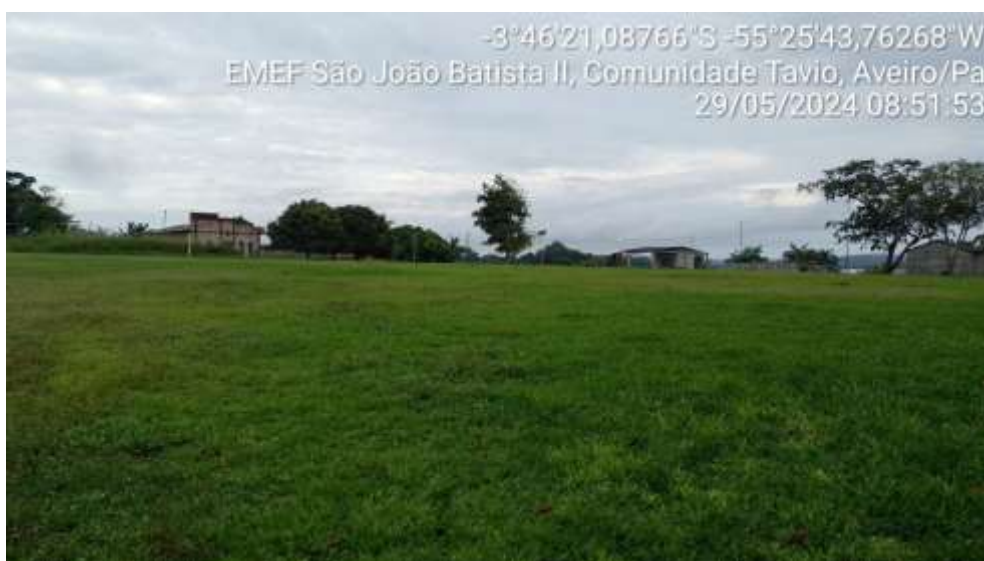
- ✓ A obra não chegou a ser iniciada.

Figura 5 – sem nenhuma vegetação secundária. Fonte: elaboração própria

No terreno em que a obra está pactuada, não consta nenhuma locação ou algo que indique o início da obra. O local, atualmente, está servindo como campo de futebol para os alunos da escola.

Não foi possível verificar nenhuma fundação preexistente no terreno pertencente a Escola São João Batista II.
