**NOTA TÉCNICA NT0310248623**

**PROCESSO EROSIVO NAS MARGENS DA BR-174/MT - KM 472,10**

**NOVEMBRO DE 2023**

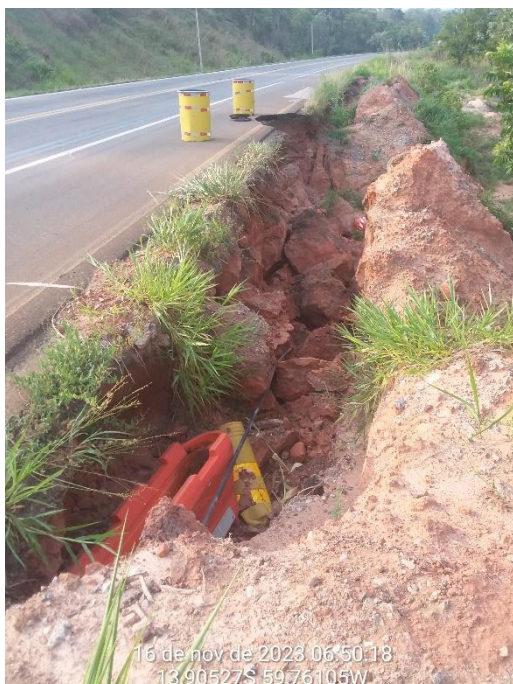
No lado esquerdo o processo erosivo já atingiu parte da rodovia, o que compromete a segurança dos usuários da via, sendo necessário uma intervenção imediata para evitar o agravamento da situação.

**FIGURA 1 – PROCESSO EROSIVO  
LOCALIZADO NO LADO ESQUERDO DO  
SENTIDO CRESCENTE -KM 472,10 BR-174**

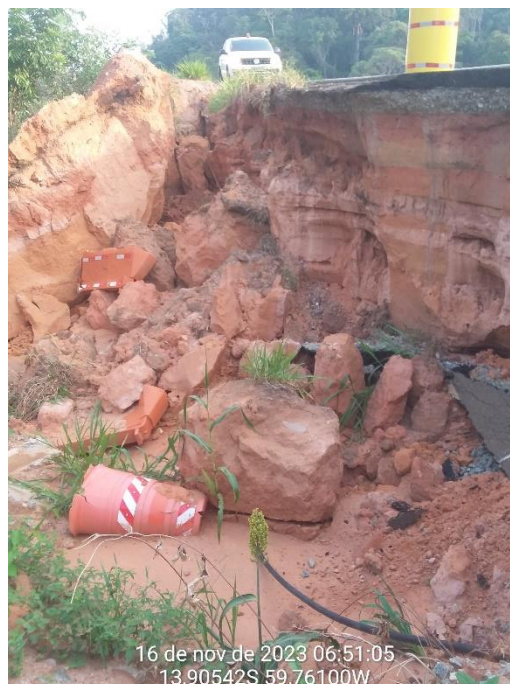
**FIGURA 2 – PROCESSO EROSIVO  
LOCALIZADO NO LADO ESQUERDO DO  
SENTIDO CRESCENTE -KM 472,10 BR-174**

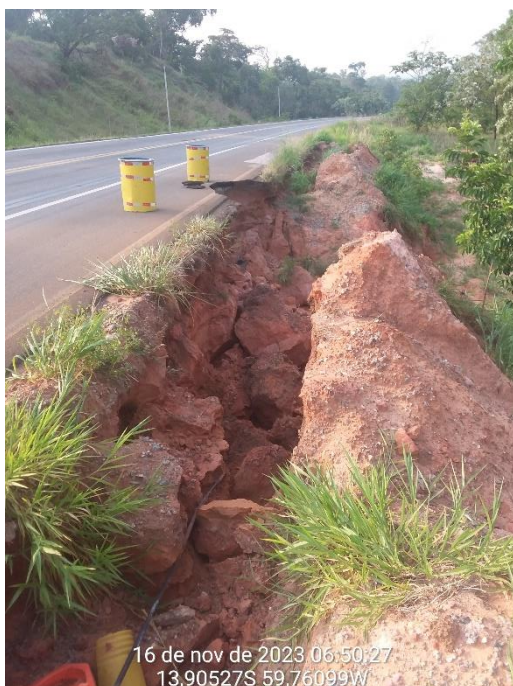
**FIGURA 3 – PROCESSO EROSIVO  
LOCALIZADO NO LADO ESQUERDO DO  
SENTIDO CRESCENTE -KM 472,10 BR-174**

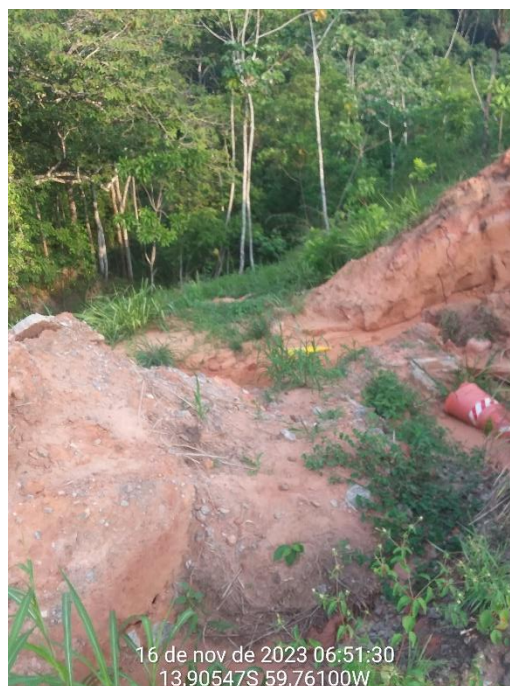
**FIGURA 4 – PROCESSO EROSIVO  
LOCALIZADO NO LADO ESQUERDO DO  
SENTIDO CRESCENTE -KM 472,10 BR-174**

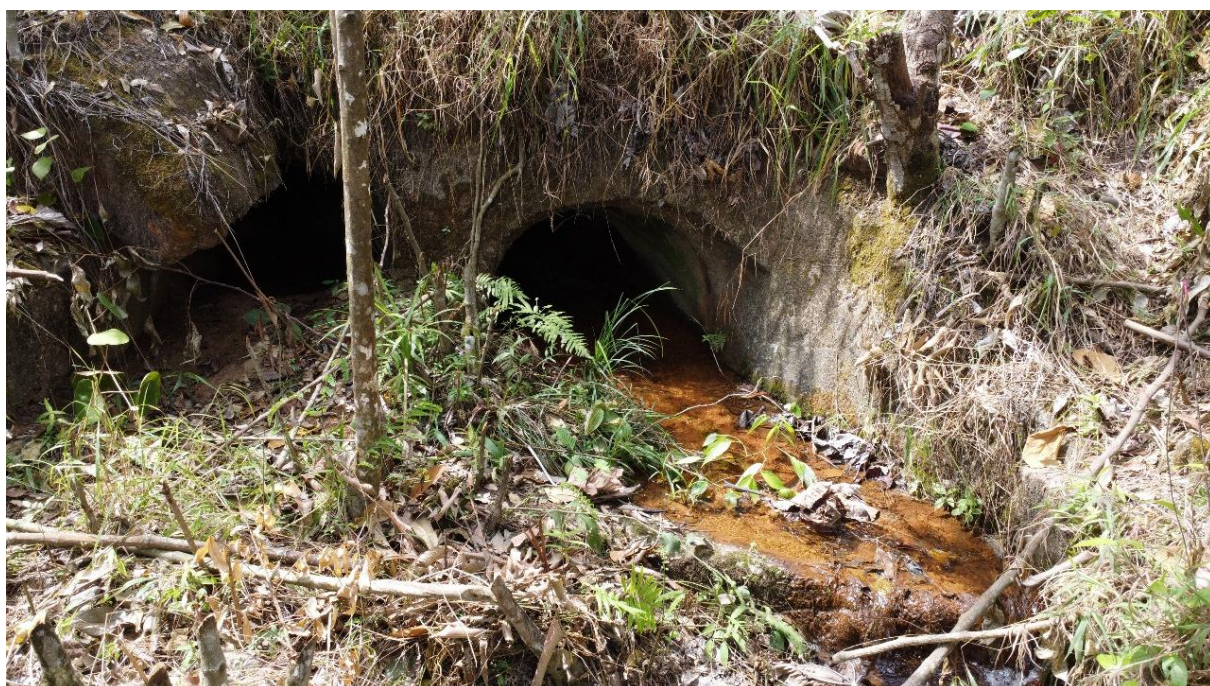
Ademais, próximo ao local do processo erosivo, foi identificado uma obra de arte corrente BDTC com diâmetro de 1,20 metros. Parte da obra de arte corrente recalcou e refletiu no pavimento, a situação vem sendo monitorada por esta supervisora e a mesmo tem se agravado, sendo necessária a devida recomposição do elemento para a correta destinação das águas pluviais.

*FIGURA 5 – BUEIRO RECALCADO NECESSITANDO SUBSTITUIÇÃO*

Também para correta solução é necessário a recuperação do Corpo do Bueiro Duplo Tubular de Concreto com diâmetro de 1,20 metros, que recalcou, como a execução de dispositivos de drenagem superficial e seus dissipadores de forma a garantir a correta destinação das águas pluviais, desta forma protegendo o corpo do aterro que será recuperado.

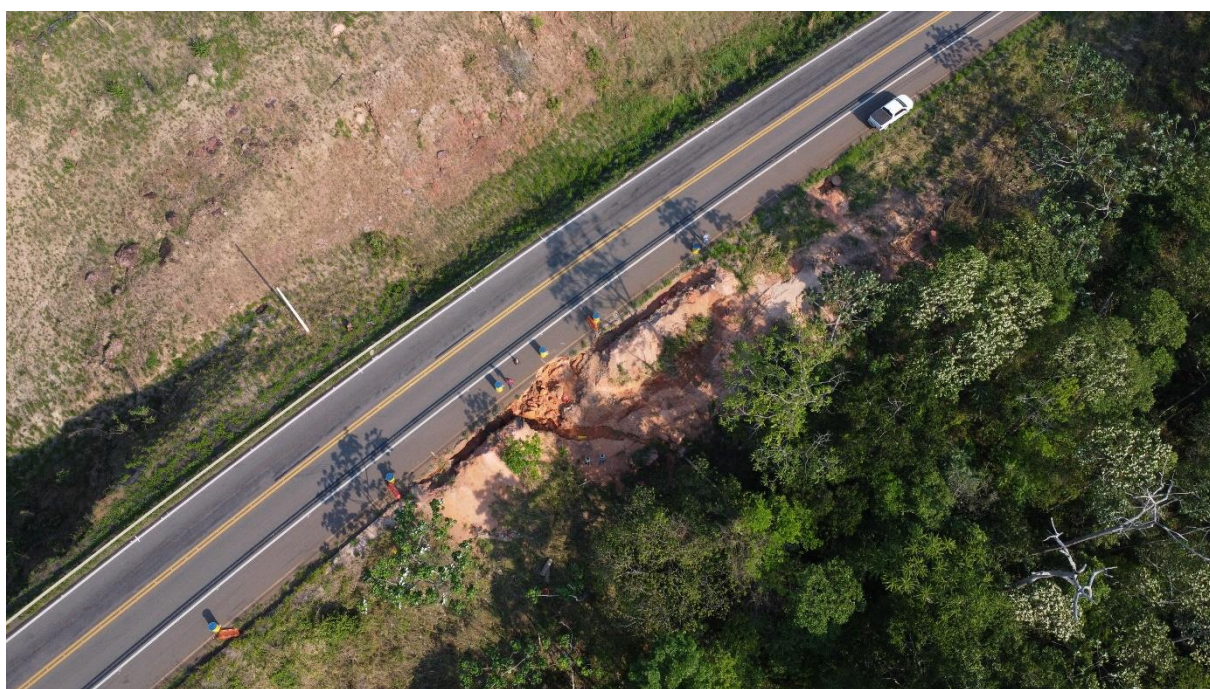
*FIGURA 6 – LOCAL DO PROCESSO EROSIVO KM 472,10, CORPO DO ATERRO EM AMBOS OS LADOS PRÓXIMO DO CORPO ESTRADAL NECESSITANDO DE RECOMPOSIÇÃO.*

As soluções necessárias para solucionar o processo erosivo estão relacionadas na recuperação do corpo do aterro danificado e nos locais que apresentam princípios de processo erosivo, de forma a garantir a estabilidade do aterro construído.

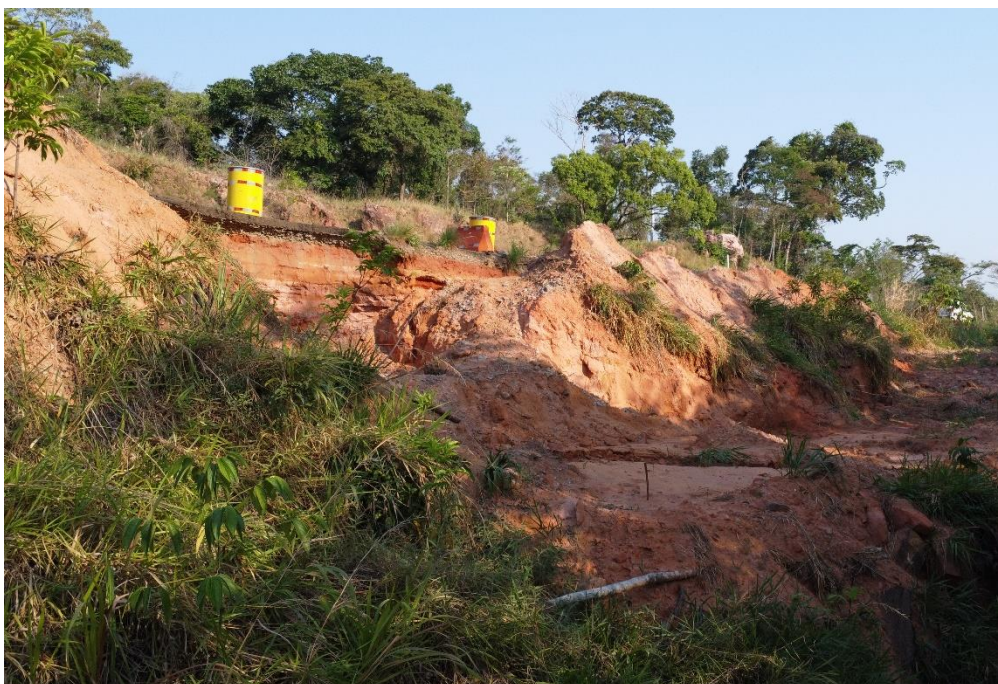
*FIGURA 7 – LOCAL DO PROCESSO EROSIVO KM 472,10..*

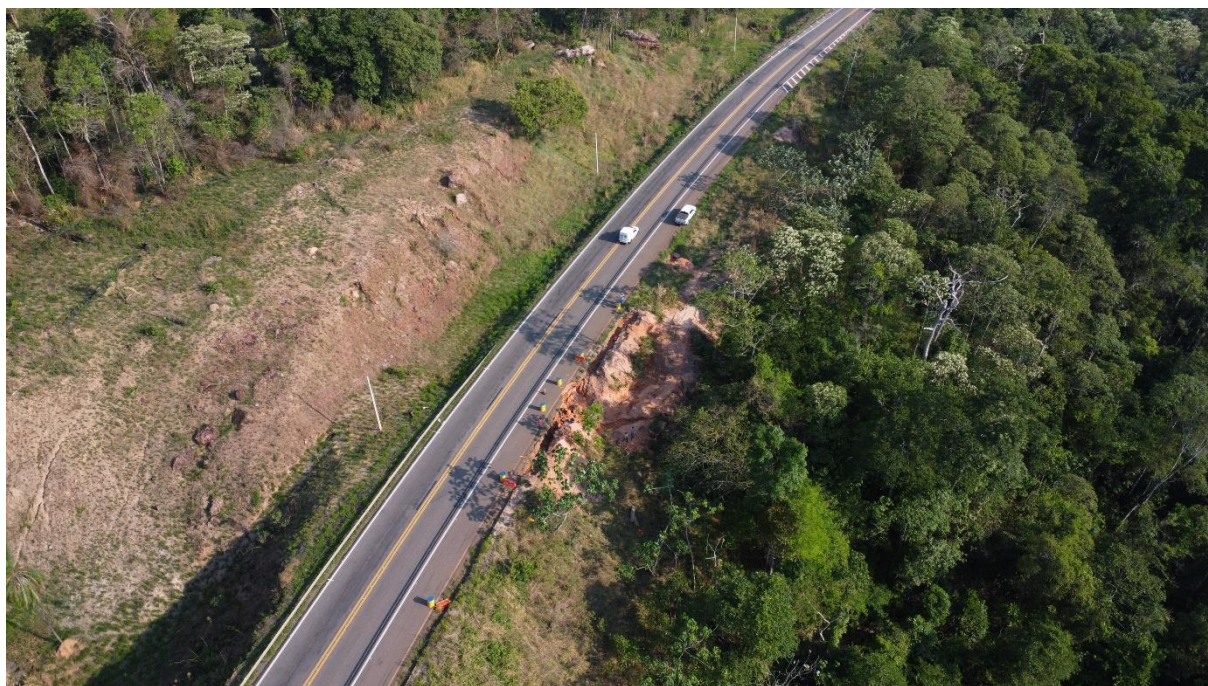
*FIGURA 8 – LOCAL DO PROCESSO EROSIVO KM 472,10, CORPO DO ATERRO EM AMBOS OS LADOS PRÓXIMO DO CORPO ESTRADAL NECESSITANDO DE RECOMPOSIÇÃO.*

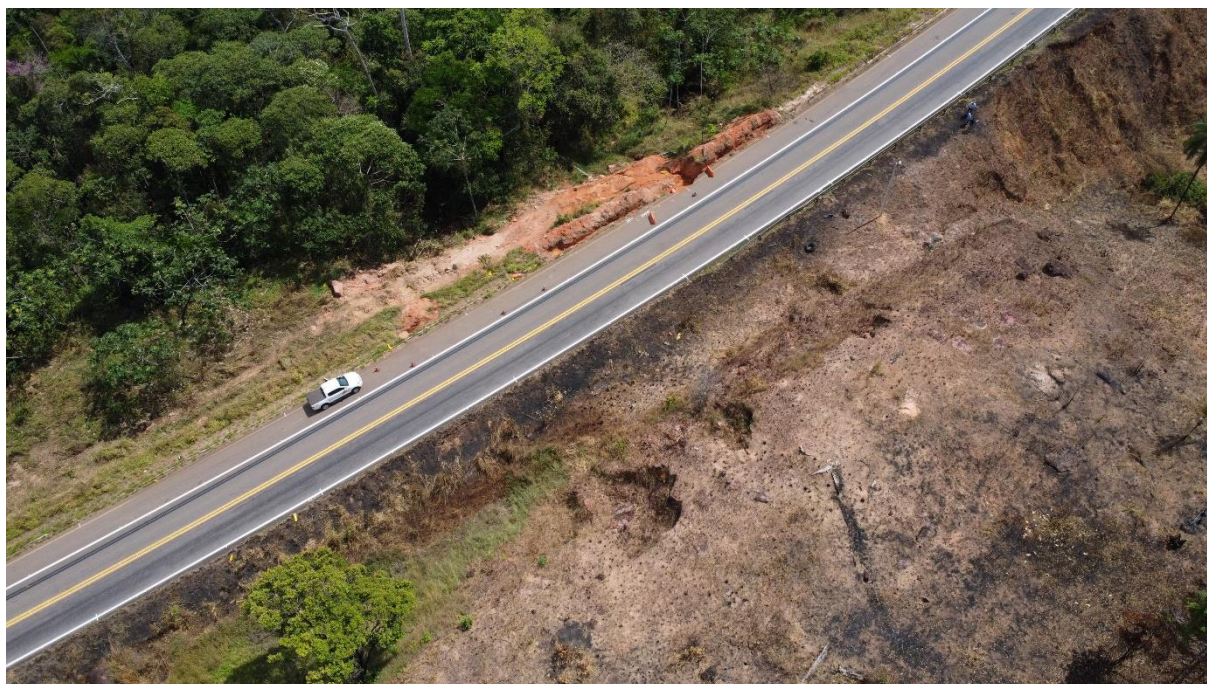
*FIGURA 9 – LOCAL DO PROCESSO EROSIVO KM 472,10, CORPO DO ATERRO EM AMBOS OS LADOS PRÓXIMO DO CORPO ESTRADAL NECESSITANDO DE RECOMPOSIÇÃO.*

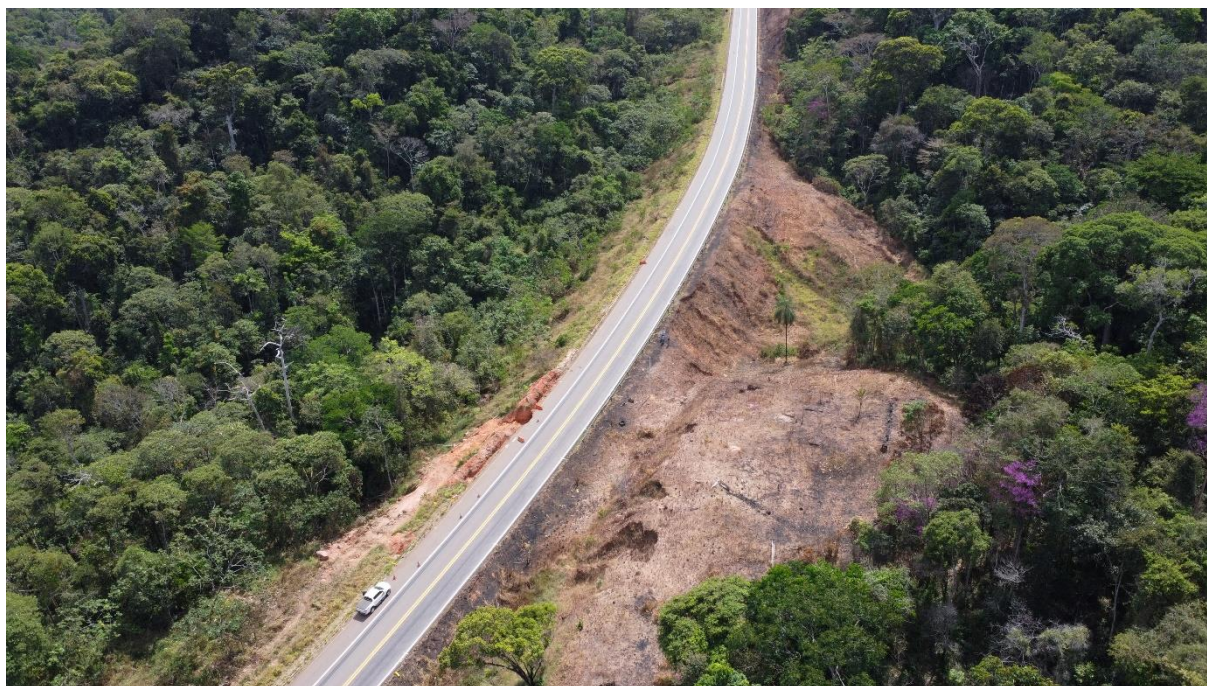
*FIGURA 10 – LOCAL DO PROCESSO EROSIVO KM 472,10, CORPO DO ATERRO EM AMBOS OS LADOS PRÓXIMO DO CORPO ESTRADAL NECESSITANDO DE RECOMPOSIÇÃO.*

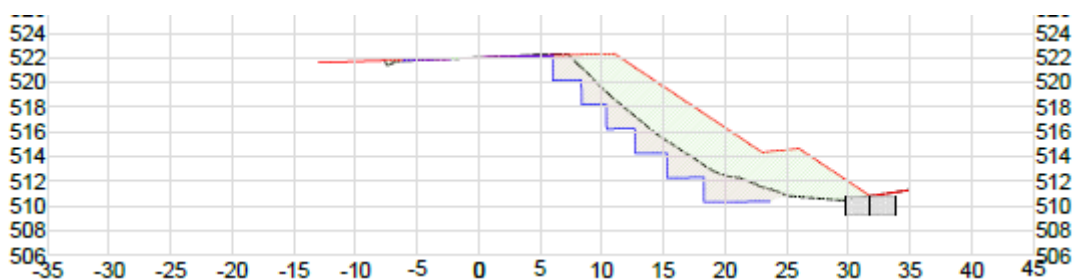
*FIGURA 12 - SEÇÃO PARA RECUPERAÇÃO DO CORPO DO ATERRO*

Conforme demonstrado pelos registros fotográficos como também pelas seções expostas, o aterro a ser recuperado possui uma altura significativa a depender da região de intervenção
