**SITUAÇÃO DE EMERGÊNCIA**  
**BR 116/RS km 176,0 a km 178,0**

**RODOVIA:** BR-116/RS

**VOLUME ÚNICO**  
**RELATÓRIO TÉCNICO**

**DEZEMBRO/2023**

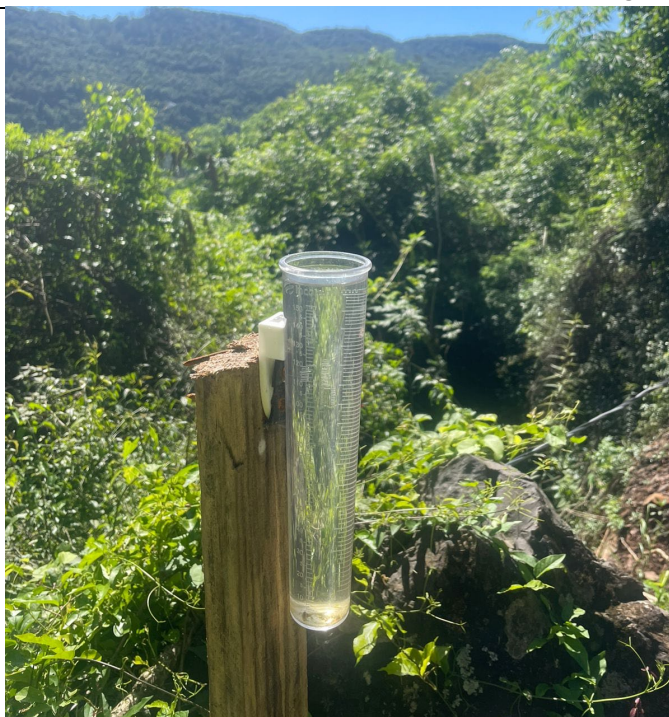
Especialmente na noite entre os dias 17 e 18 de novembro, o pluviômetro local da rodovia transbordou, indicando precipitação de mais de 150mm naquele período.

**Figura 3** - Imagem do pluviômetro simples posicionado no km181 totalmente preenchido, denunciando a intensidade da chuva naquele local durante menos de 12 horas.

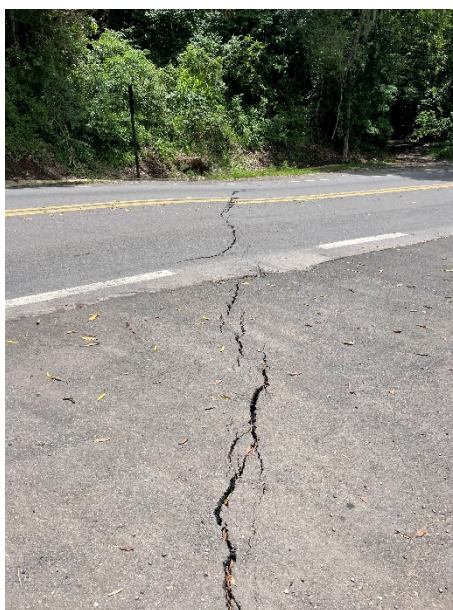
**Figura 4** – Trinca com abertura de aproximadamente 2 cm em formato côncavo atingindo o acostamento e a pista entre o km 176+820 e o km 177+120 LE

O volume excessivo e prolongado de chuva promoveu a saturação do solo. No caso do aterro sobre colúvio na região entre o km 176+820 e o km 177+120 a movimentação de rastejo lento característica desse material foi acelerada, permitindo a abertura de trincas no pavimento e instabilização do maciço. Enquanto a cortina atirantada compreendida entre o km 177+260 e o km 177+560 teve seu empuxo aumentado pela poropressão, que aliado ao fracasso do sistema de drenagem do tardoz da cortina, sobrecarregou os tirantes remanescentes, ocasionando a ruptura de novos tirantes.

Entre o km 176+820 e o km 177+120 da rodovia encontram-se trincas no pavimento em formato côncavo com abertura de aproximadamente 2 centímetros e desnível de 4 centímetros, causando um degrau na pista e acostamento e deixando toda a região que contém a trinca instável. A liberação do tráfego de veículos pesados se torna incondizente com a situação atual, visto que a adição de sobrecarga na crista do movimento é fator instabilizante, potencializando o movimento do maciço, assim como a ocorrência de novas chuvas potencializarão a saturação das trincas e do solo, deflagrando a continuidade do movimento, com tendência de maior magnitude, o que poderá ocasionar a perda total do corpo estradal.

Ambos pontos apresentados são contemplados no Projeto Executivo de Engenharia para Estabilização de Taludes e Recuperação de Contenções Existentes na Rodovia BR-116/RS do Km 164 ao Km 178, elaborado pela Azambuja Engenharia e Geotecnia Ltda sob o contrato N° 0066/2018 e processo N° 50610.602026/2017-33, que se encontra aprovado e suas soluções permanecem válidas para a situação atual, cabendo a atualização do orçamento e separação dos pontos 10 (km 176+820 - km 177+120) e 11 (km 177+260 - km 177+560) dos seus lotes.

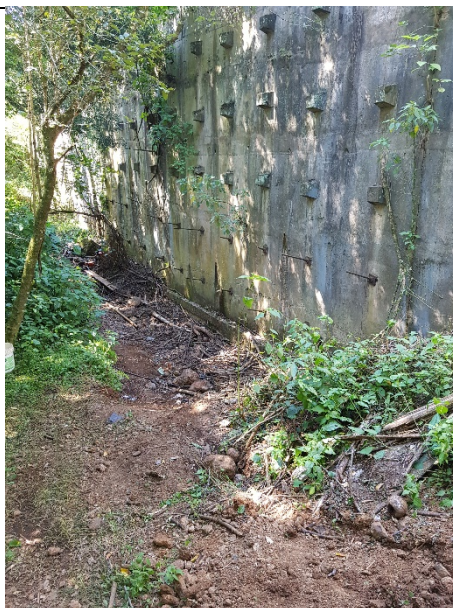
**Figura 5** – Cortina a jusante da rodovia com grande parte dos tirantes rompidos e fissuras na face, entre o km 177+260 e o km 177+560.

Com a ocorrência dos eventos climáticos citados a cortina foi sobrecarregada pela saturação do solo, que ocasionou a ruptura de outros tirantes e o consequente aparecimento de novas trincas na face. O surgimento de trincas no faceamento da cortina é o último indício da sua ruptura, o que ocasionaria a perda do corpo estradal com potencial de atingir edificação e estrada vicinal a jusante. A ocorrência de chuvas de menores magnitudes poderá vir a ser fator determinante para deflagração da ruptura da cortina, tornando necessário a imediata imposição de medida de restrição do tráfego em período chuvoso até o reestabelecimento da condição de segurança da rodovia.

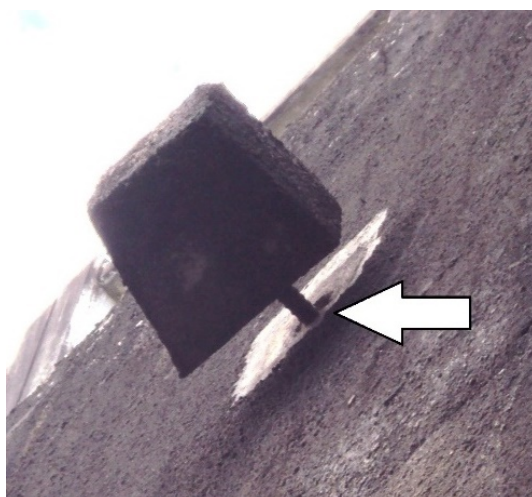
**Figura 6** – Tirante da cortina rompido com projeção da cabeça.

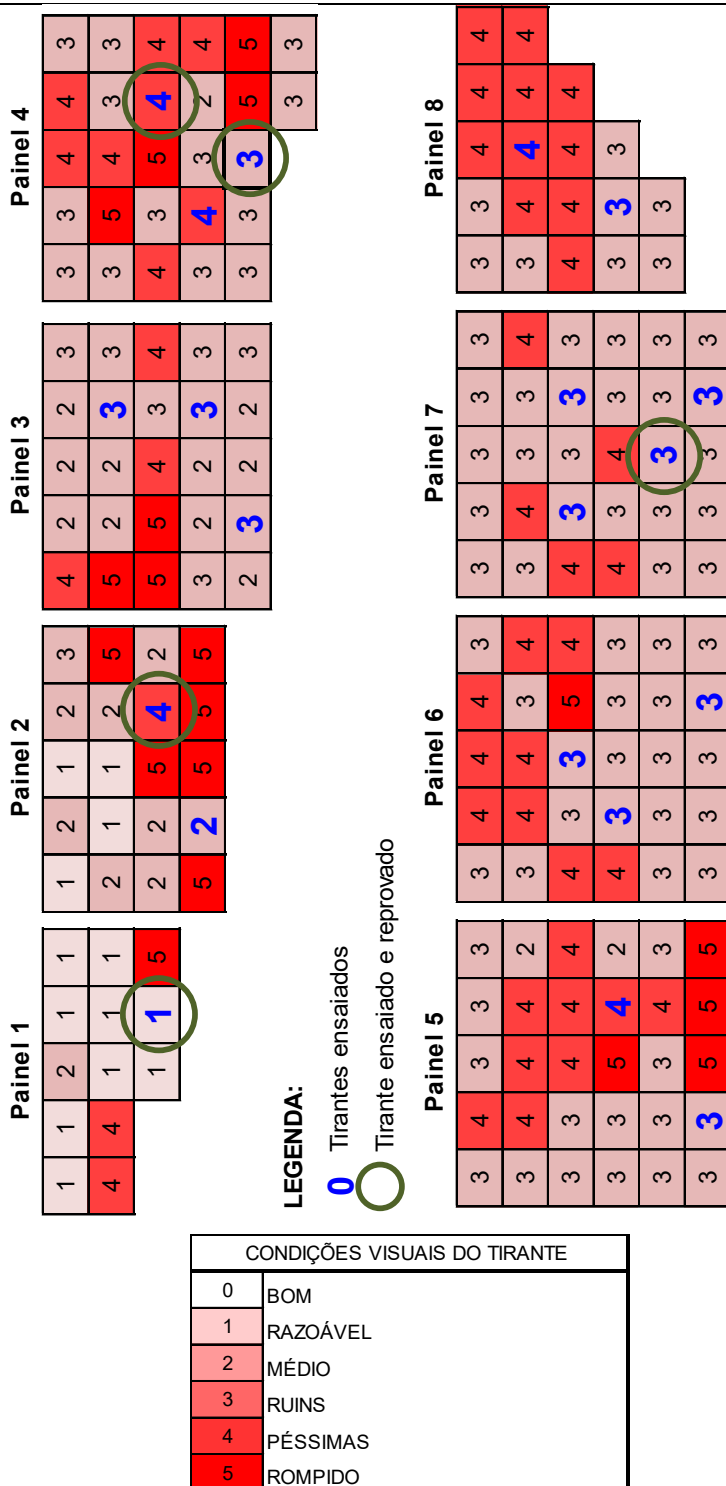
A cortina atirantada compreendida entre o km 177+260 e o km 177+560 tem elaborado um relatório de Avaliação das Cortinas Existentes, em conjunto ao Projeto Executivo de Engenharia para Estabilização de Taludes e Recuperação de Contenções Existentes na Rodovia BR-116/RS do Km 164 ao Km 178, elaborado pela Azambuja Engenharia e Geotecnia Ltda sob o contrato Nº 0066/2018 e processo Nº 50610.602026/2017-33. O relatório versa sobre as condições estruturais de três cortinas atirantadas existentes no trecho, dentre elas a denominada Ponto 11 (km 177+260 - km 177+560), que já apresentava, em 2017, uma quantidade superior a 25% dos tirantes rompidos. Há uma observação do histórico de falhas em cortinas que apontam para essa porcentagem como número crítico para o colapso da estrutura. O relatório indica o descomissionamento imediato da cortina, apontando o risco de colapso da estrutura. As figuras a seguir apresentam o diagnóstico do estudo realizado em 2017.

**Figura 7** – Esquema das condições visuais dos tirantes da cortina do ponto 11 (km 177+450 LE) levantadas durante o projeto executivo em 2017. (Tirantes classificados com 4 e 5 são considerados tirantes com ruptura).

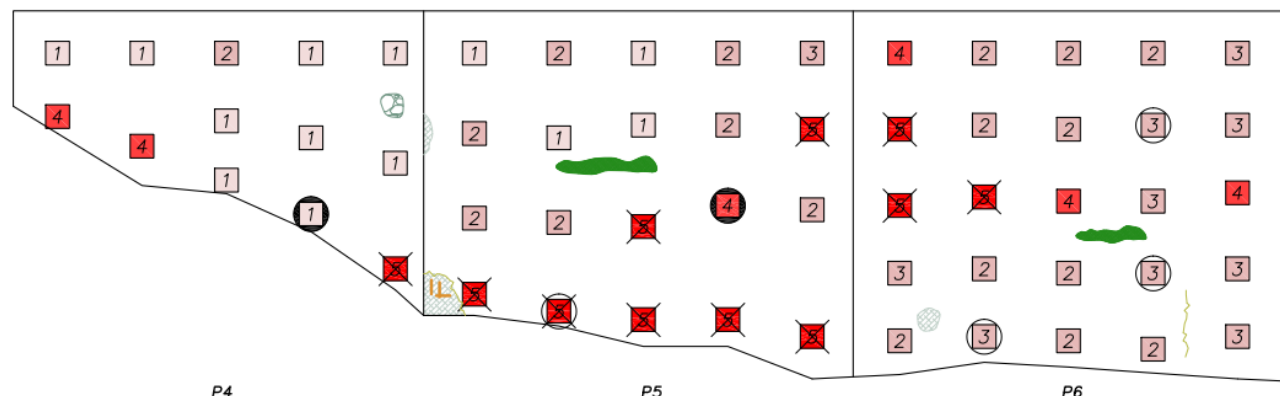
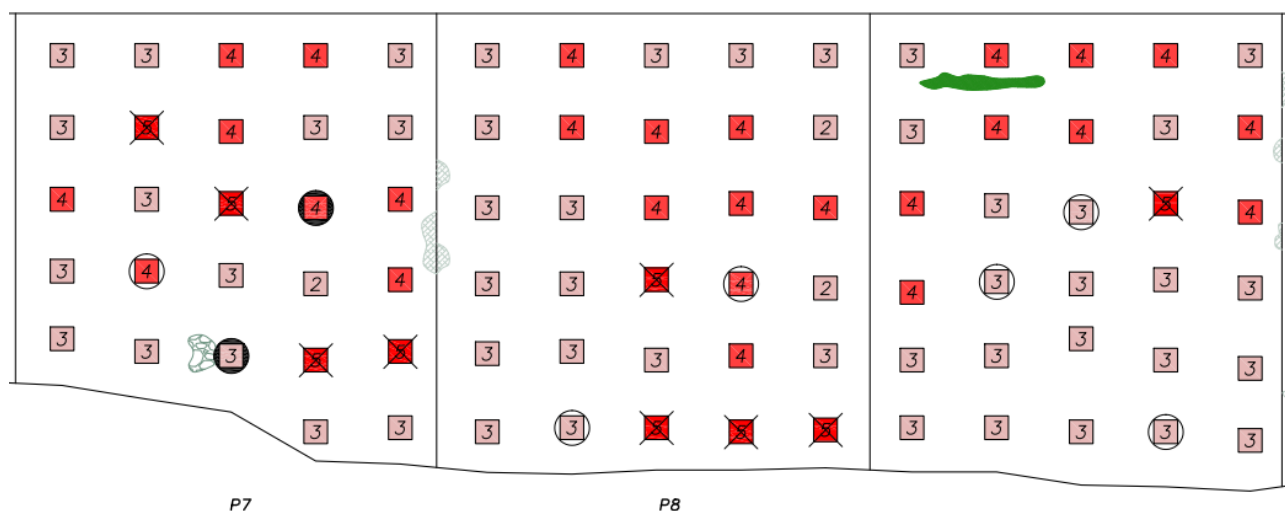
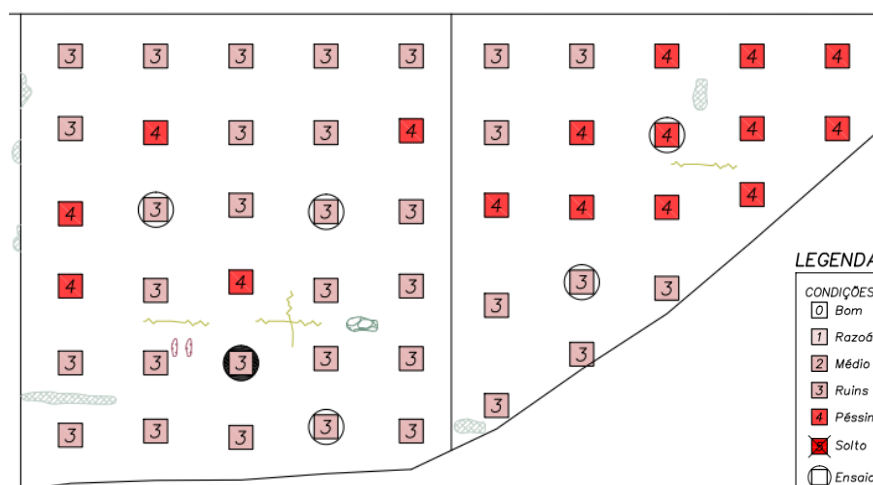
**Figura 8** – Vista frontal das patologias da cortina ponto 11 (km 177+450 LE) levantadas durante o projeto executivo em 2017. (Tirantes classificados com 4 e 5 são considerados tirantes com ruptura).

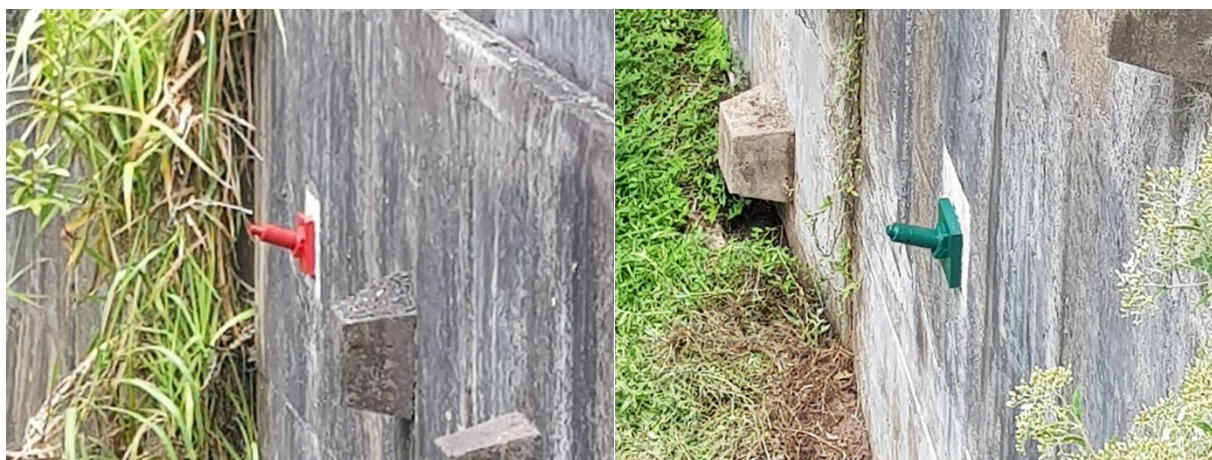
O aspecto final da cabeça dos tirantes exumados pode ser observado na Figura 9. Quando reprovados, as cabeças foram pintadas em vermelho e, quando aprovados, em verde.

**Figura 9** - Pintura anticorrosiva da cabeça dos tirantes reprovados em vermelho (esquerda) e aprovados em verde (direita) no ensaio de carga.
