## **RELATÓRIO FOTOGRÁFICO – CAMPUS PARANAVAÍ**

Protocolo: 19.413.120-8

Local: UNESPAR – Campus Paranavaí

Assunto: Contratação de Projeto Executivo de Instalações Elétricas para adequação e regularização das instalações do Campus de Paranavaí da Universidade Estadual do Paraná – UNESPAR

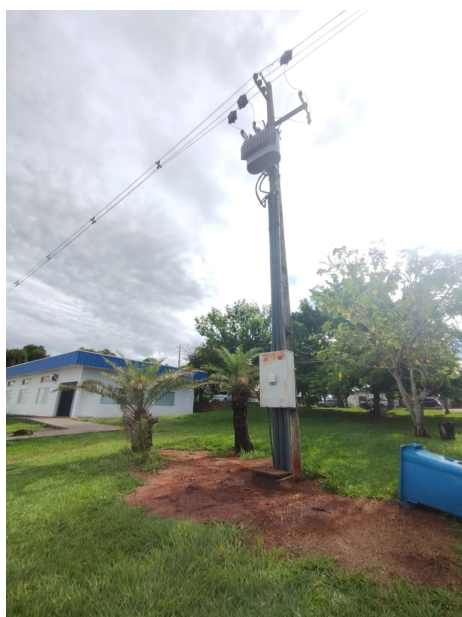
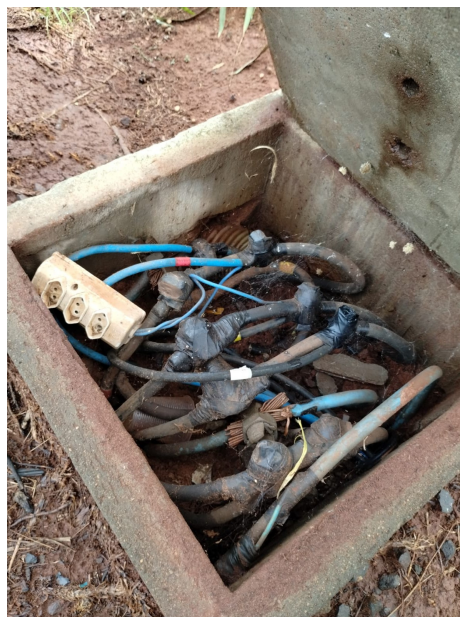
### **1. TRANSFORMADOR DE ENERGIA DOS POSTES EM CONDIÇÕES INADEQUADAS**

Imagens 01 e 02: Transformador que já apresentou problema de derramamento de óleo diesel

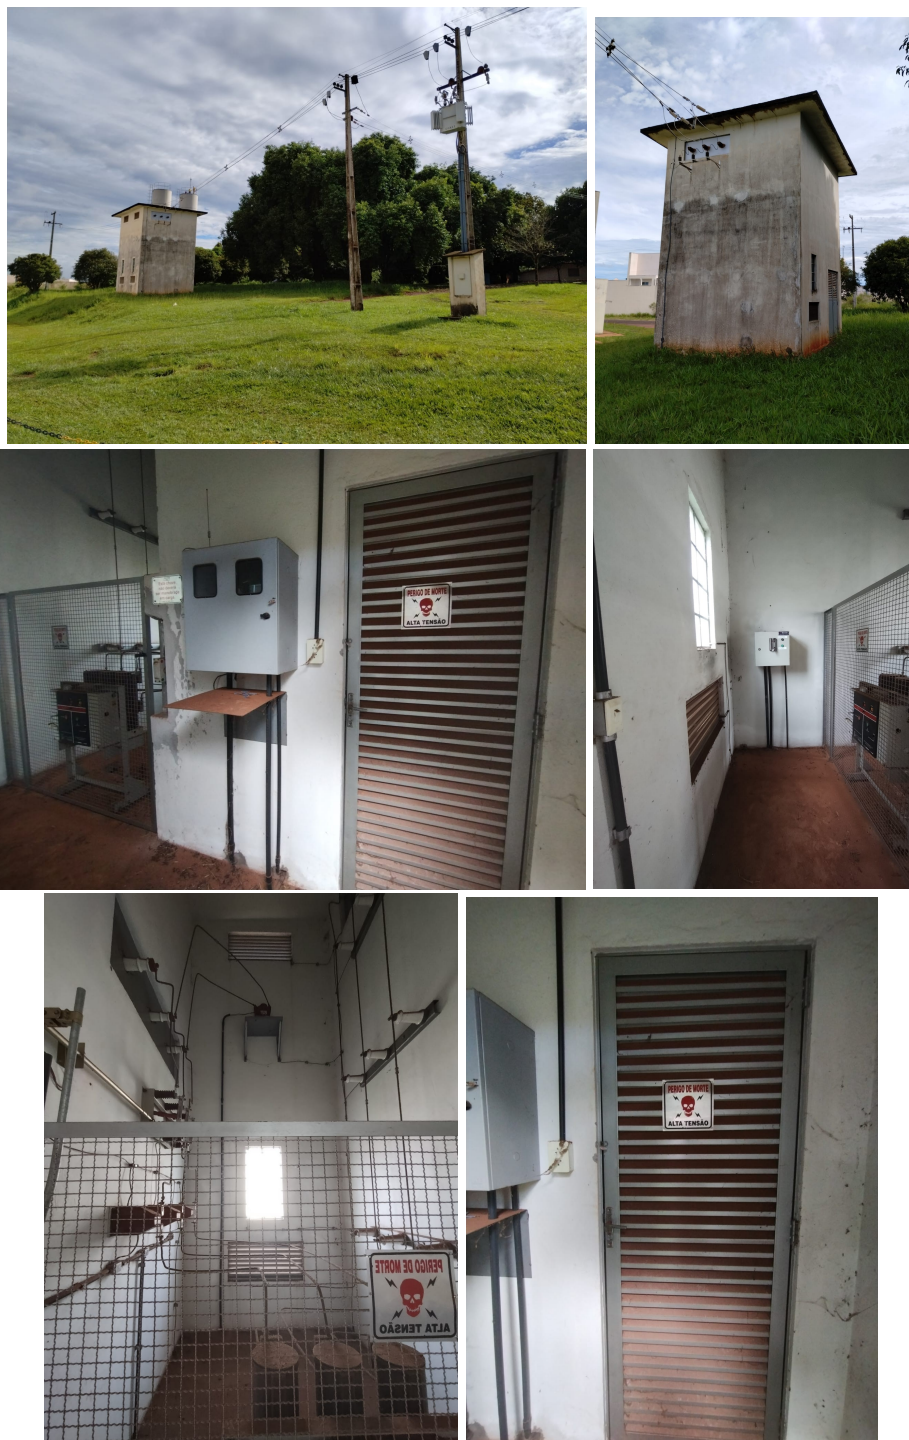
**2. CASA DE FORÇA DO TRANSFORMADOR - NECESSIDADE DE  
MANUTENÇÕES**

Imagens 03 a 08: Entrada da casa de força do transformador

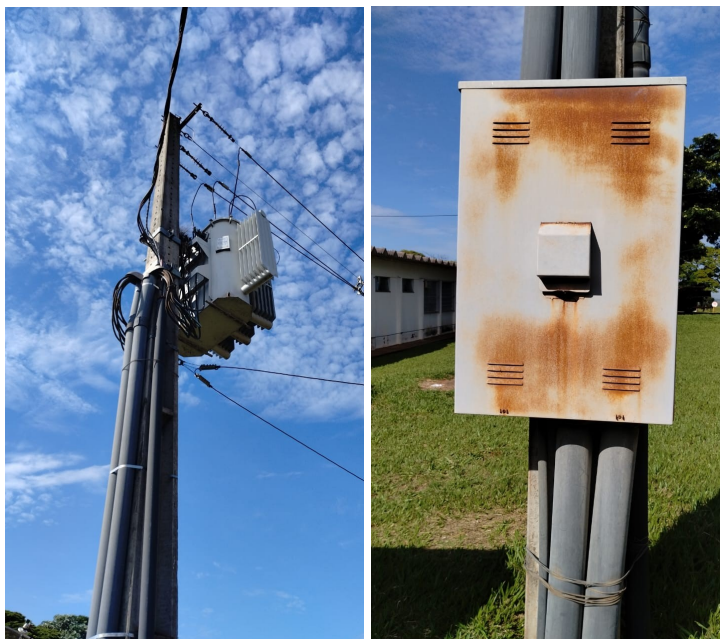
**3. INSTALAÇÕES ANTIGAS, APRESENTAM QUEDAS CONSTANTES DE ENERGIA E JÁ APRESENTARAM CASOS DE INCÊNDIO**

Imagens 09 e 10: Postes com fiação antiga

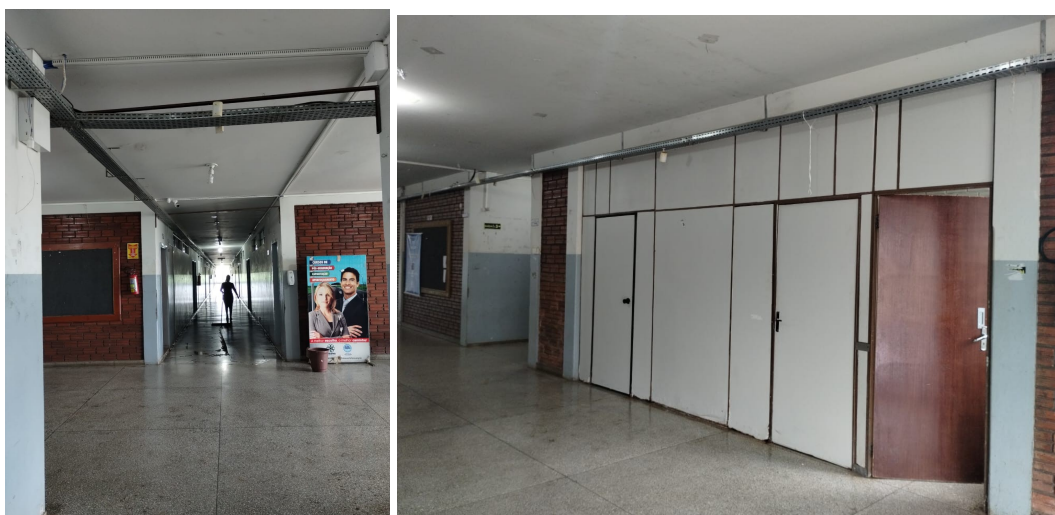
**4. SISTEMA DE ELETROCALHAS APARENTES DO PAVILHÃO DIDÁTICO**

Imagens 11 e 12: Eletrocalhas em situação inadequada e desorganizadas

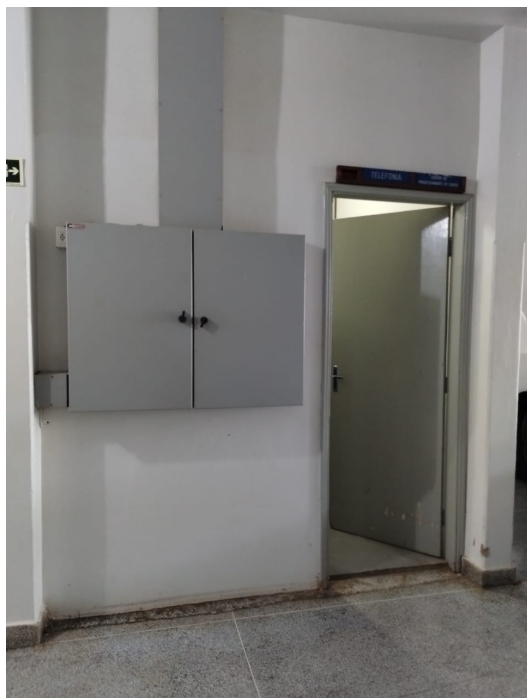
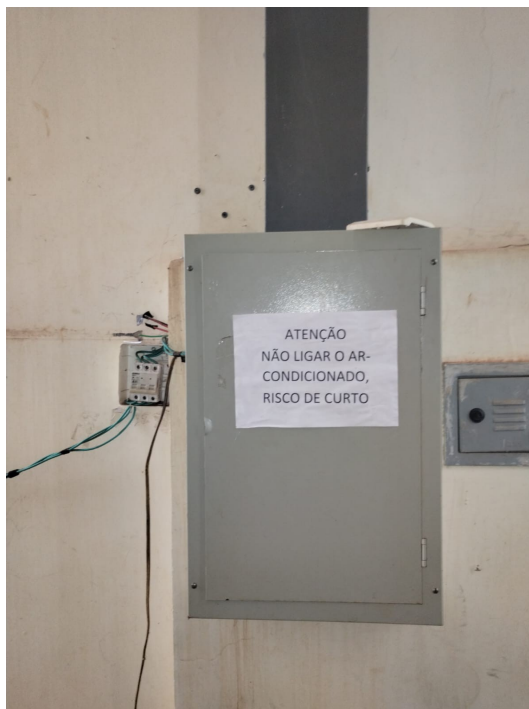
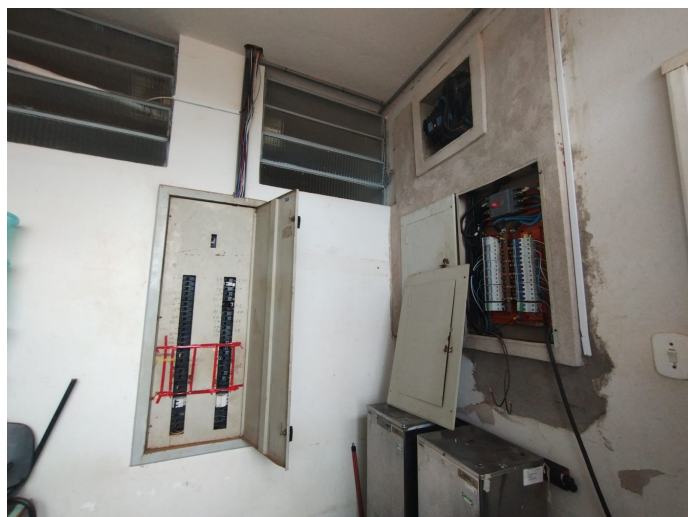
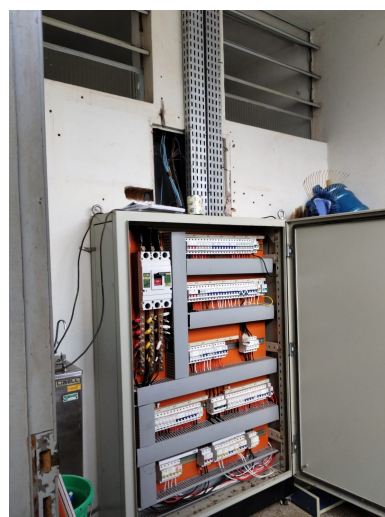
## 5. QUADROS DE ENERGIA EM CURTO

Imagens 13 a 16: Quadro de energia da edificação do pavilhão didático e do CAC (Centro de Atividades Corporais)

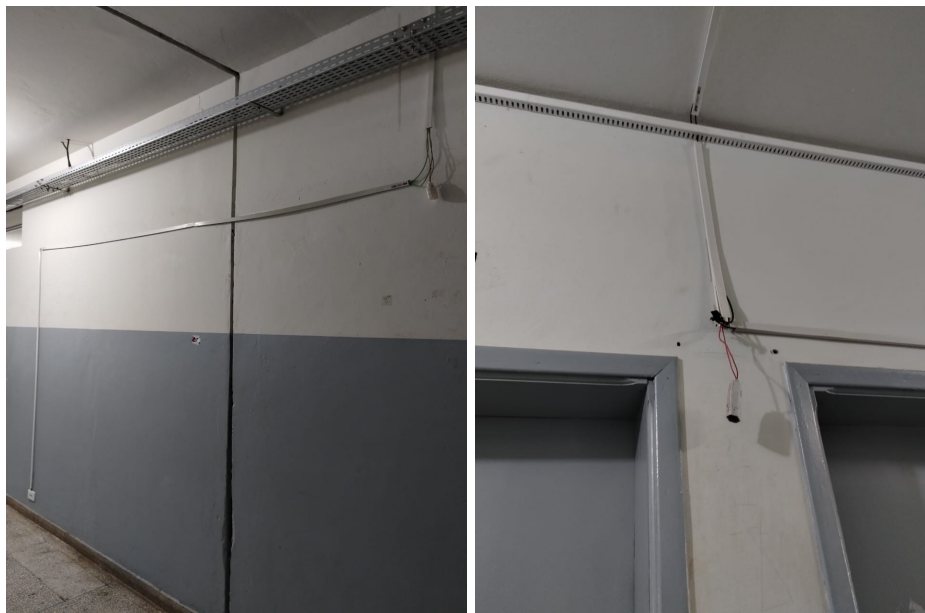
## **6. CANALETAS INADEQUADAS E/OU QUEBRADAS**

Imagens 17 e 18: Canaletas danificadas

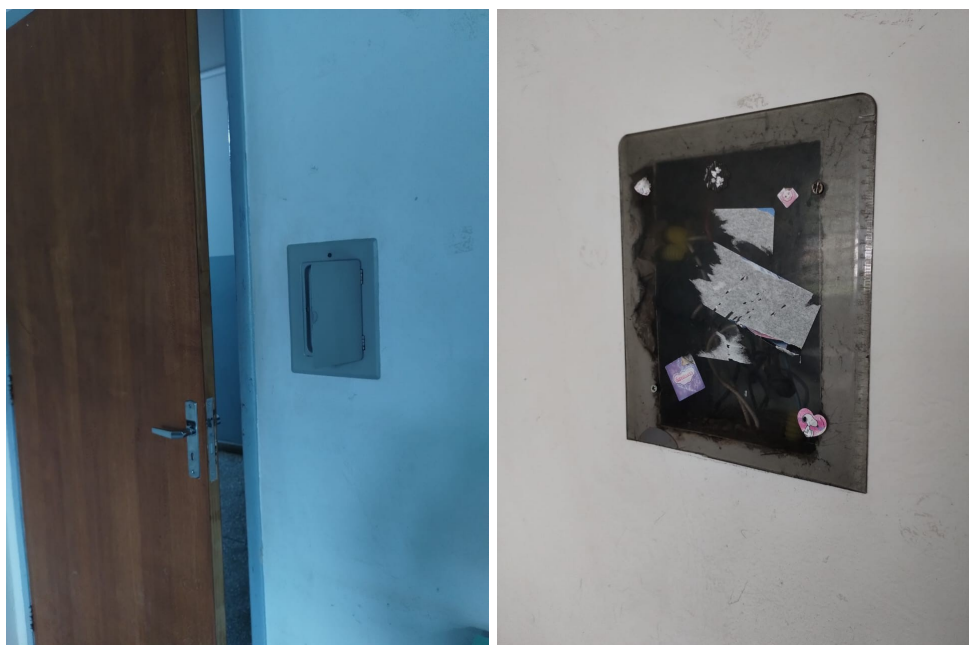
## **7. CAIXA DE DISTRIBUIÇÃO ELÉTRICA DAS SALAS DE AULA**

Imagens 19 e 20: Quadros em situação inadequada

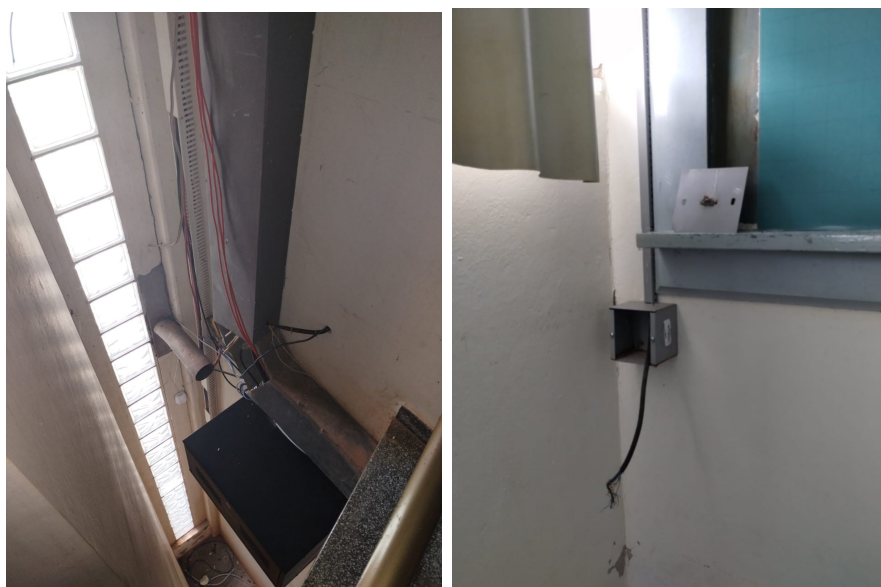
**8. FIOS DESENCAPADOS – AS INSTALAÇÕES ELÉTRICAS DE INSTITUIÇÕES DE ENSINO SUPERIOR DAS SALAS DE AULA DEVEM ESTAR EM PERFEITO ESTADO DE FUNCIONAMENTO, ÍNTEGRA, PROTEGIDA (FIAÇÃO, TOMADAS E INTERRUPTORES)**

Imagens 21 e 22: Fios desencapados do bloco didático e CAC

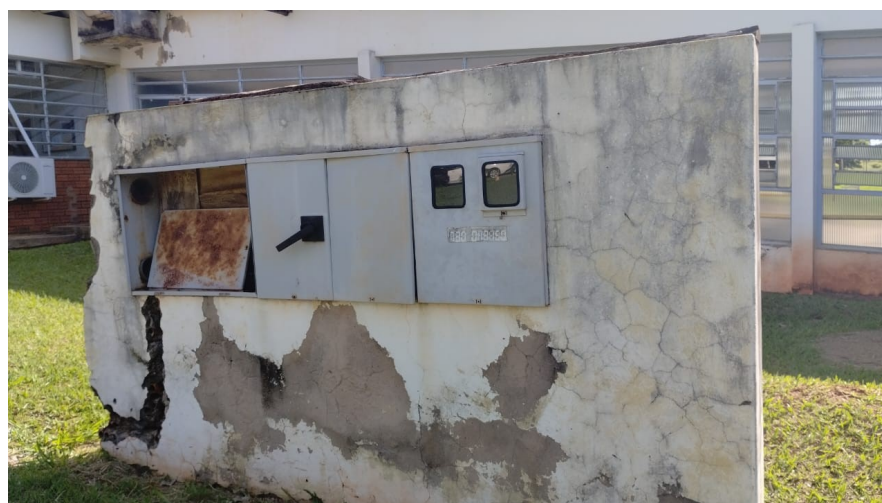
**9. QUADRO DESATIVADO EM PÉSSIMO ESTADO**

Imagem 23: desativação do quadro

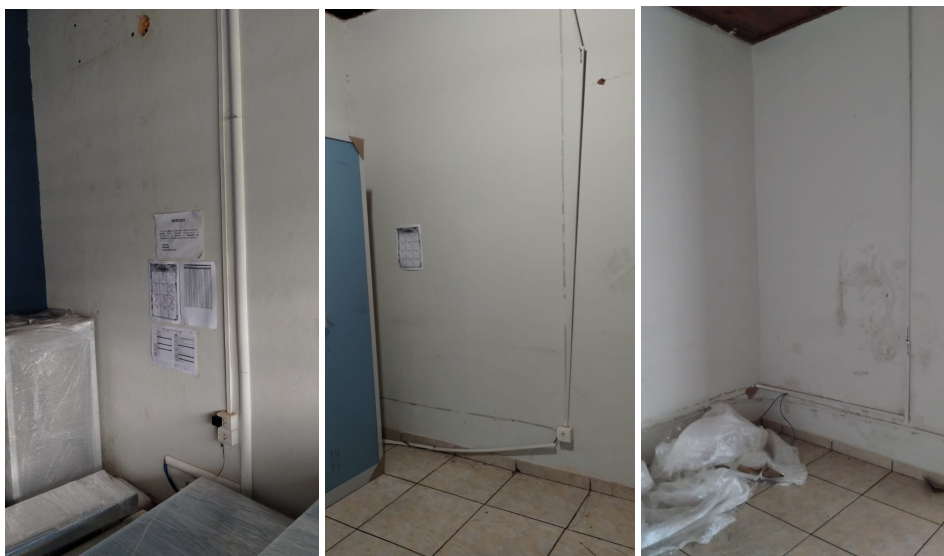
**10. CASA AGITEC – FALTA DE QUADRO DE ENERGIA E NOVOS PONTOS DE TOMADA**

Imagens 24 a 26: Todos os pontos de tomada da edificação estão aparentes por canaletas

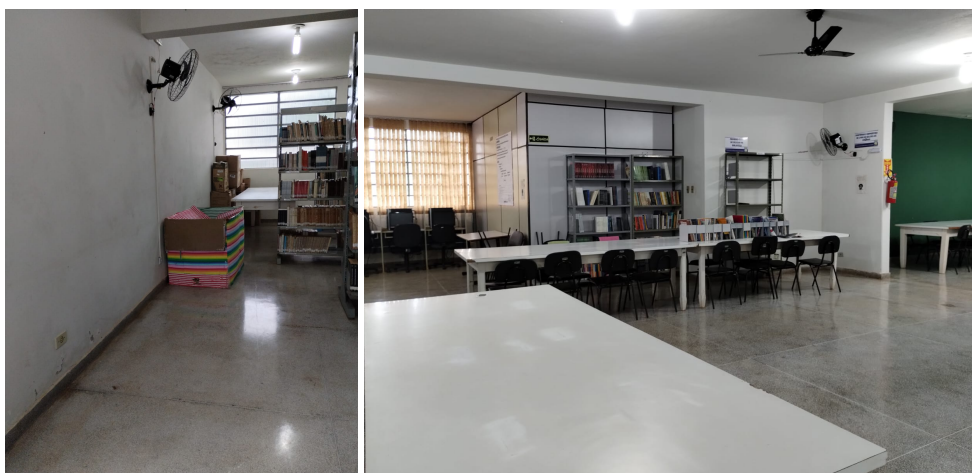
**11. BIBLIOTECA – PONTOS DE TOMADA INSUFICIENTES PARA SUA ÁREA E SUA FIAÇÃO ANTIGA NÃO COMPORTA LIGAR O AR CONDICIONADO**

Imagens 27 e 28: Pontos de tomada insuficientes

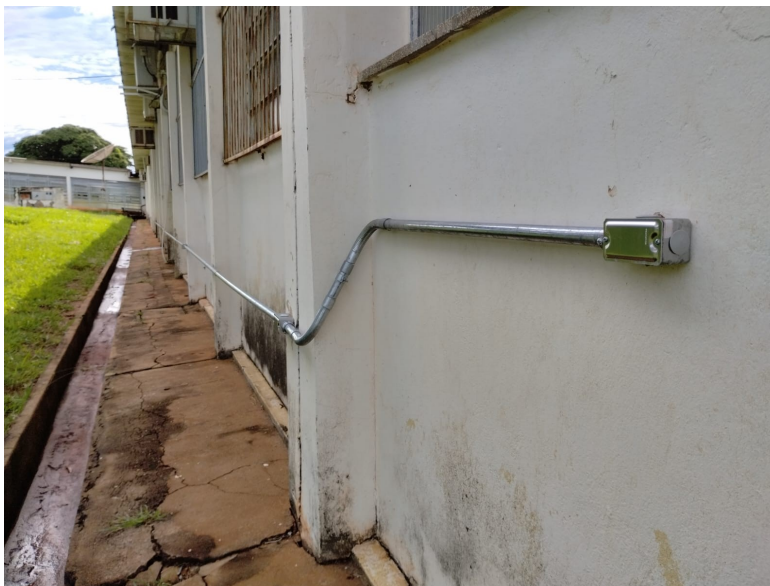
## **12. SOLUÇÕES IMPROVISADAS**

Imagem 29: foi necessário puxar a fiação externamente para que algumas salas do bloco didático A consigam funcionar corretamente por conta da demanda do ar condicionado
