Curitiba, 03 de julho de 2023.

De: Alexandre Belgone Campos – Divisão Infraestrutura Unespar

Assunto: Vistoria da Cantina do campus central - União da Vitória

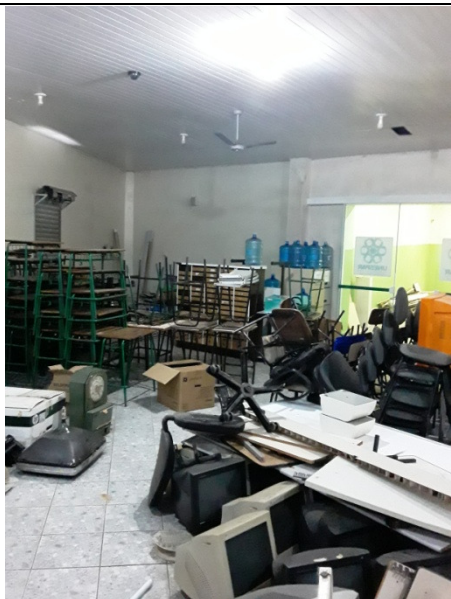
Figura 3 – refeitório da cantina usado como depósito

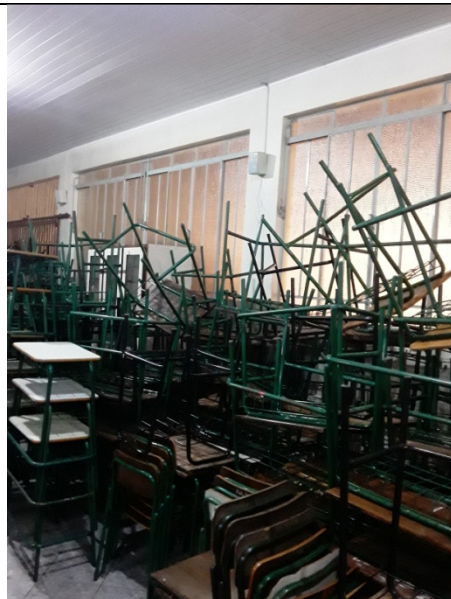
Figura 4 – carteiras escolares depositadas no refeitório da cantina

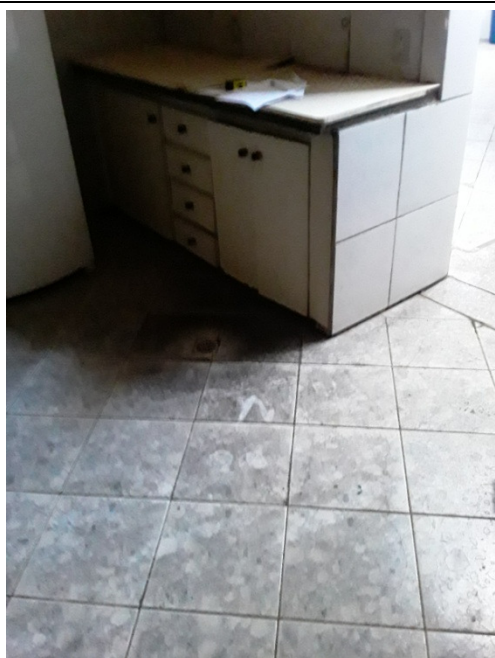
Figura 9 – armário da bancada danificado

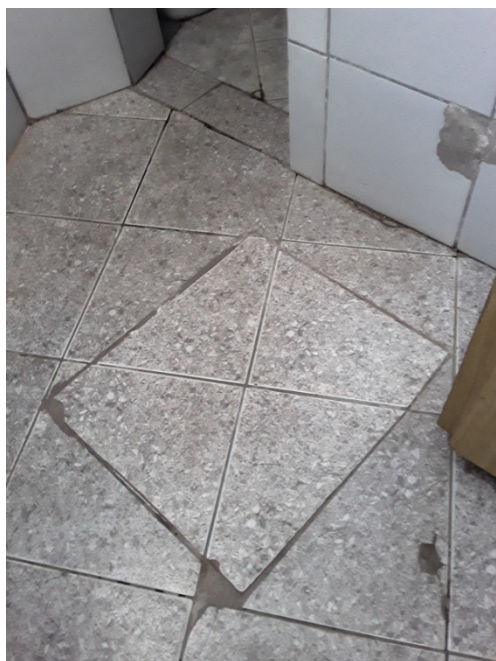
A cantina universitária é constituída por um refeitório, três compartimentos de cozinha e um sanitário posterior. Os revestimentos desta edificação, seja no piso ou nas paredes, não se encontram muito danificados, necessitando de reparos pontuais, em locais onde estiverem quebrados e em pontos onde infiltrações provocaram o descolamento de placas de pintura ou de emboço.

Figura 13 – revestimentos de piso e de parede com partes danificadas

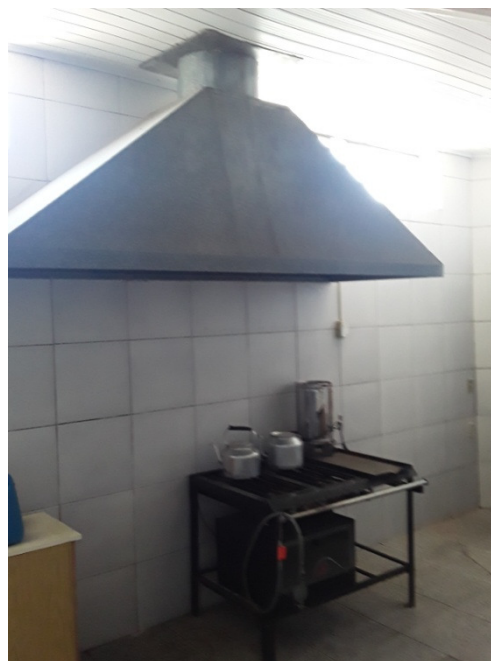
A cozinha não dispõe de central de GLP para uso de fogão, sendo importante a verificação de um local adequado para construção da central de gás, tendo em vista a utilização de fogão na cozinha.

Figura 14 – ponto de utilização do fogão e coifa: necessidade de central de GLP

Portanto, é necessária uma reforma interna em toda a cantina e a substituição do telhado e componentes de madeira da cobertura. Ademais, a construção de uma central de GLP, possibilitará o uso de fogão para o preparo de alimentos no próprio local de consumo, favorecendo a comunidade acadêmica e os diversos usuários.

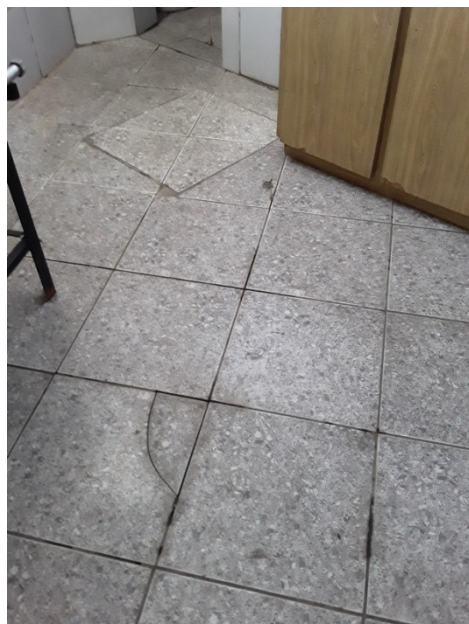
Figura 16 – revestimento cerâmico de piso quebrado

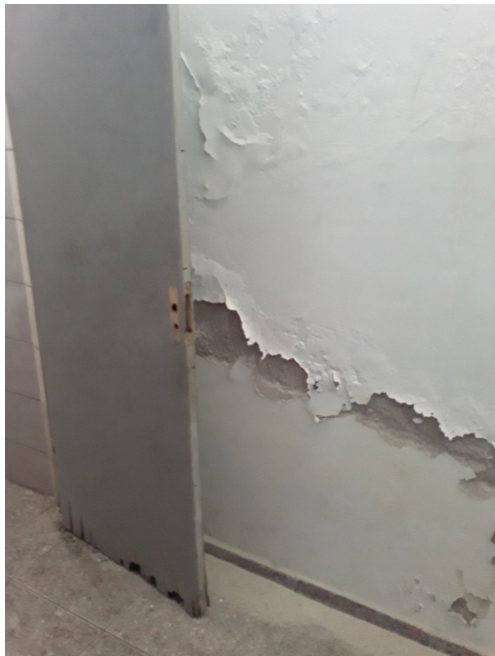
Figura 21 – revestimento de parede deslocando.

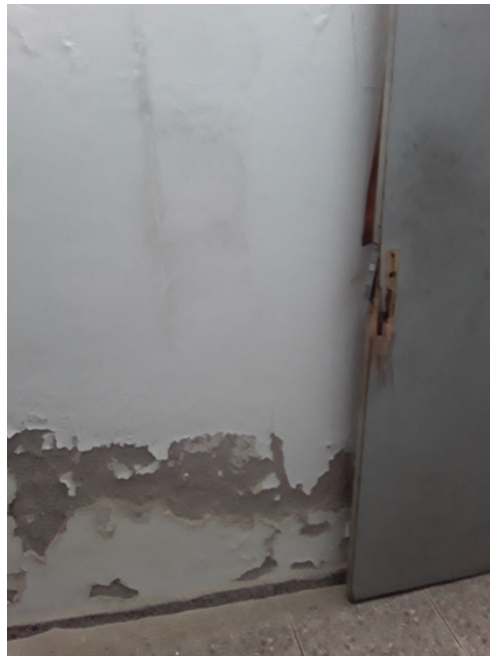
Figura 22 – pintura danificada e revestimento de parede deslocando.

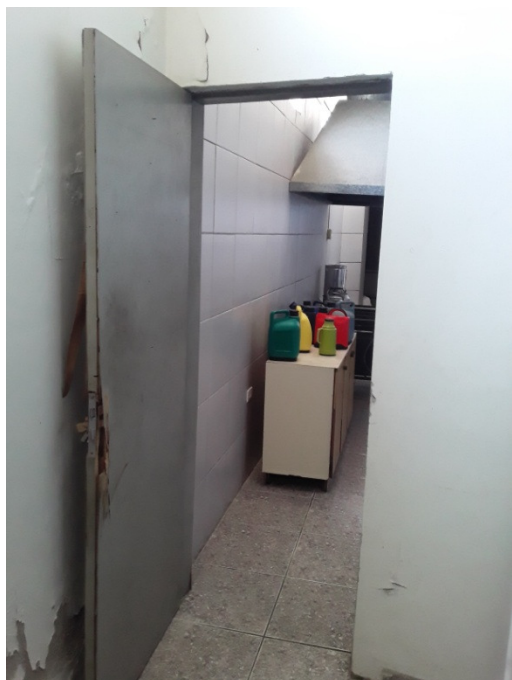
As portas de madeira encontram-se danificadas, necessitando serem substituídas. As janelas basculantes, de ferro e vidro necessitam de reparos para o perfeito funcionamento.

Figura 23 – porta de madeira danificada

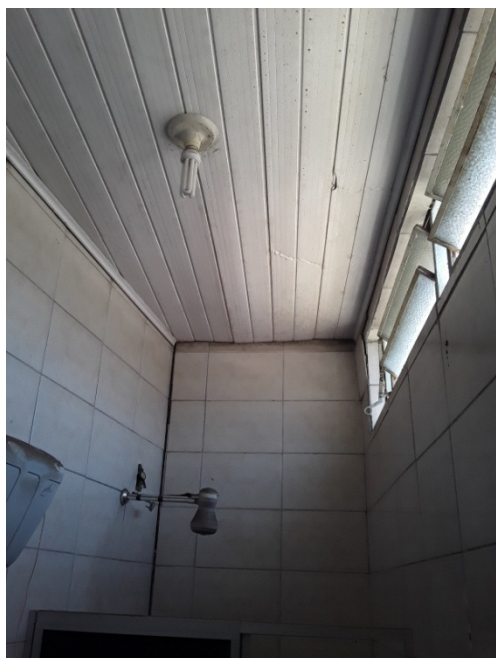
O sanitário, que situa-se no final da cozinha, encontra-se com a parede de alvenaria atrás do Box, comprometida estruturalmente, com rachadura vertical em toda a altura da parede.

Figura 25 – parede de alvenaria atrás do box com rachadura vertical

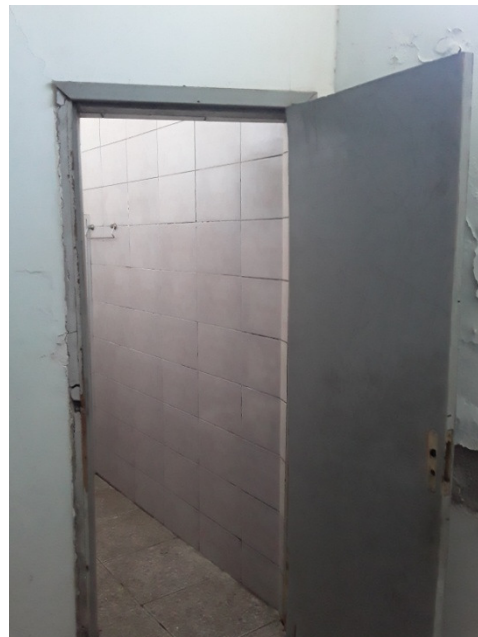
Figura 28 – batente de porta de madeira danificado.
