## **Relatório de Visita Técnica a União de Vitória**

**Assunto:** Relatório de visita técnica à clínica da Uniuuv

**Objeto:** Avaliação da cobertura e instalações de salas e laboratórios da Uniuuv para contratação de serviços

### **1. CLÍNICA UNIUV**

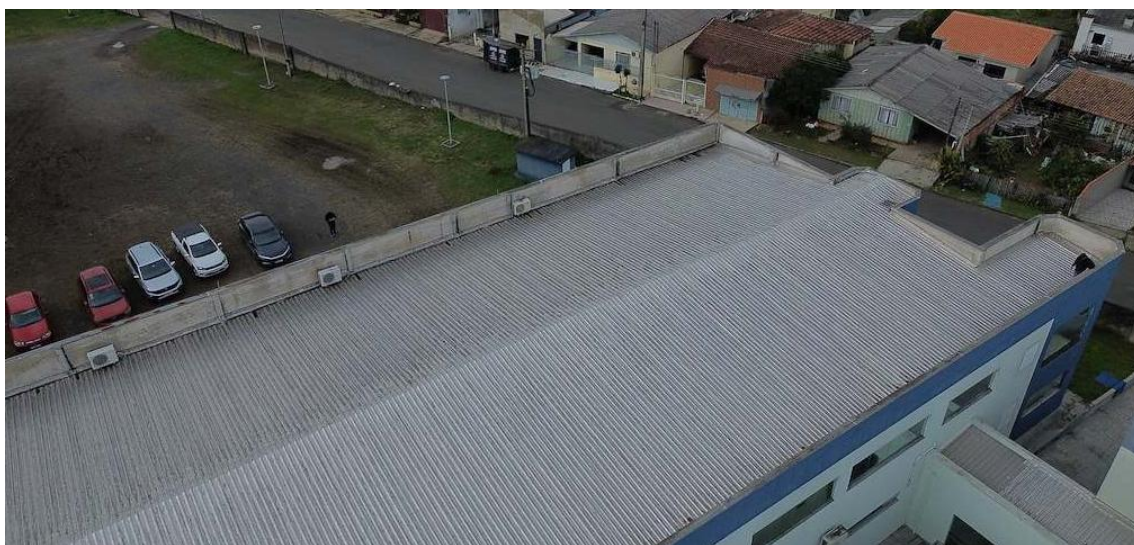
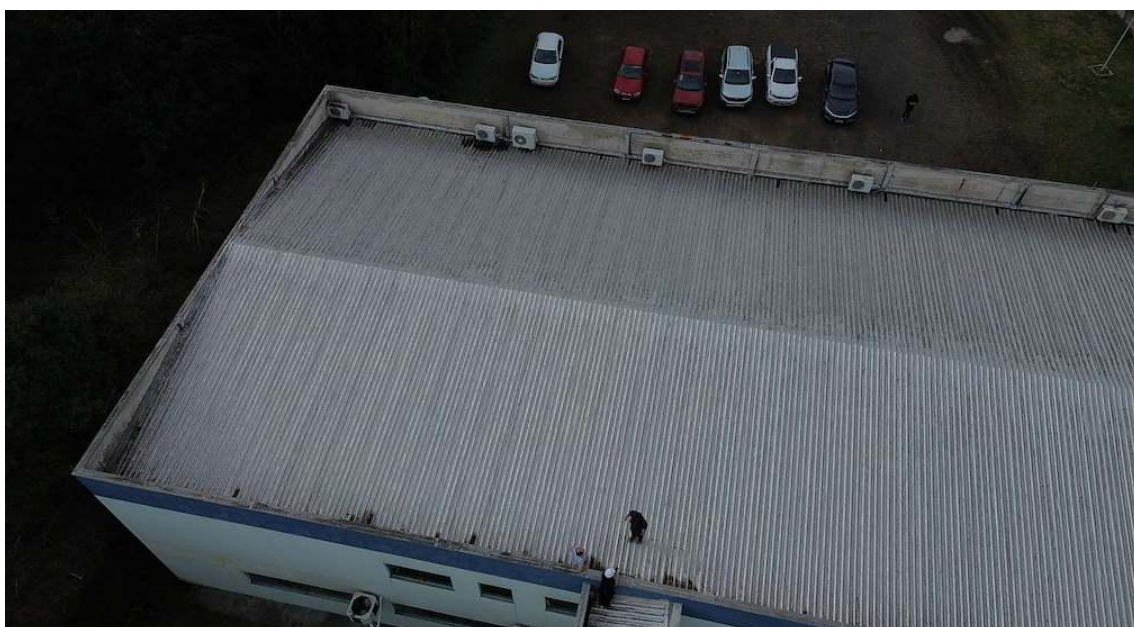
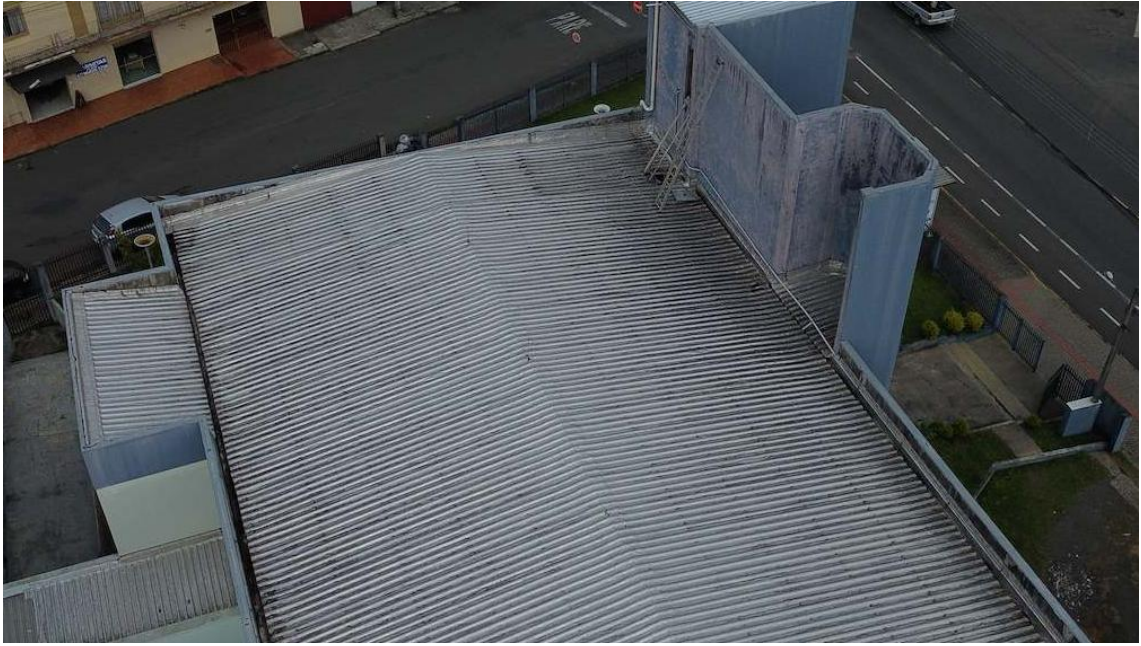
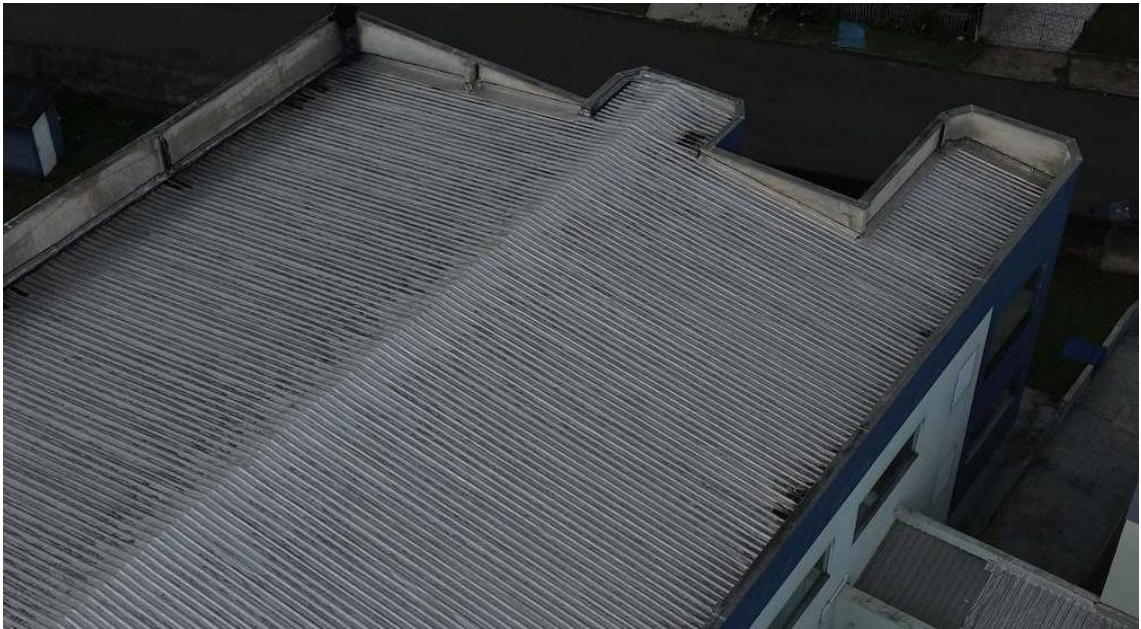
A cobertura da clínica é composta por telhas metálicas cobertas por manta isolante, o que dificulta a manutenção no telhado em si.

Foram evidenciados acúmulos de água próximos às calhas, indicando dificuldade de drenagem das águas pluviais.

Imagens 1 a 4: Fotos aéreas da cobertura da Clínica

**Para a clínica**, como as manifestações identificadas na clínica são infiltrações nas paredes das salas de ambos os andares, a manutenção das calhas e rufos, unida à manutenção das salas, deve ser suficiente para conter a causa.

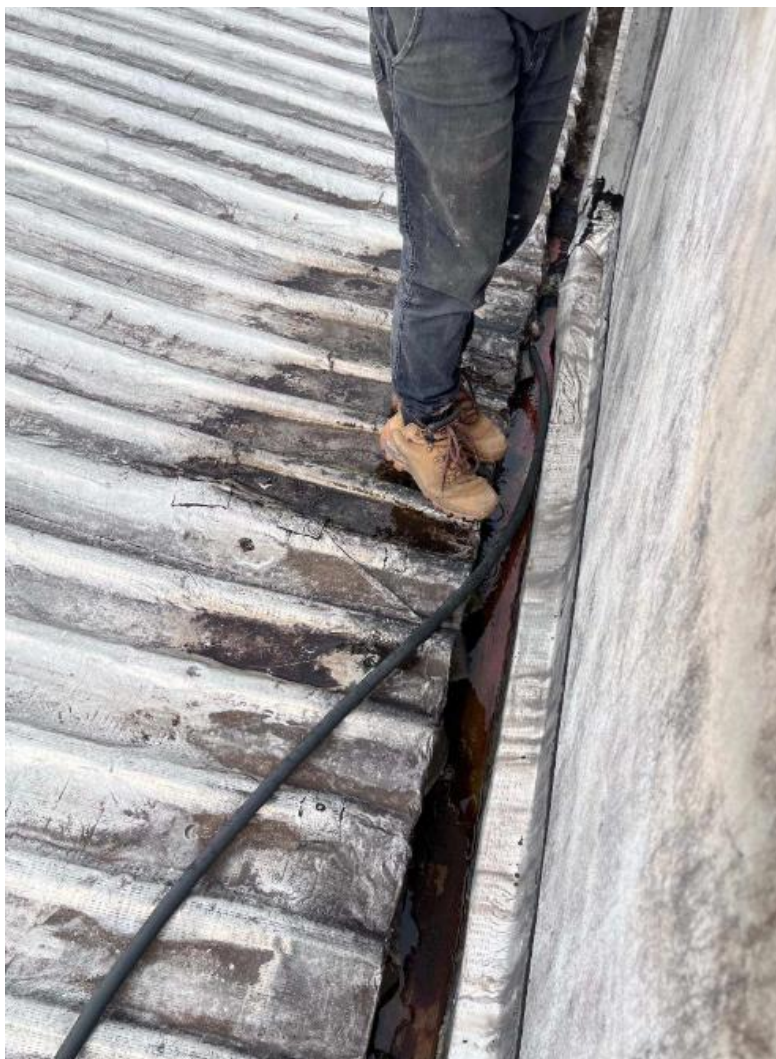
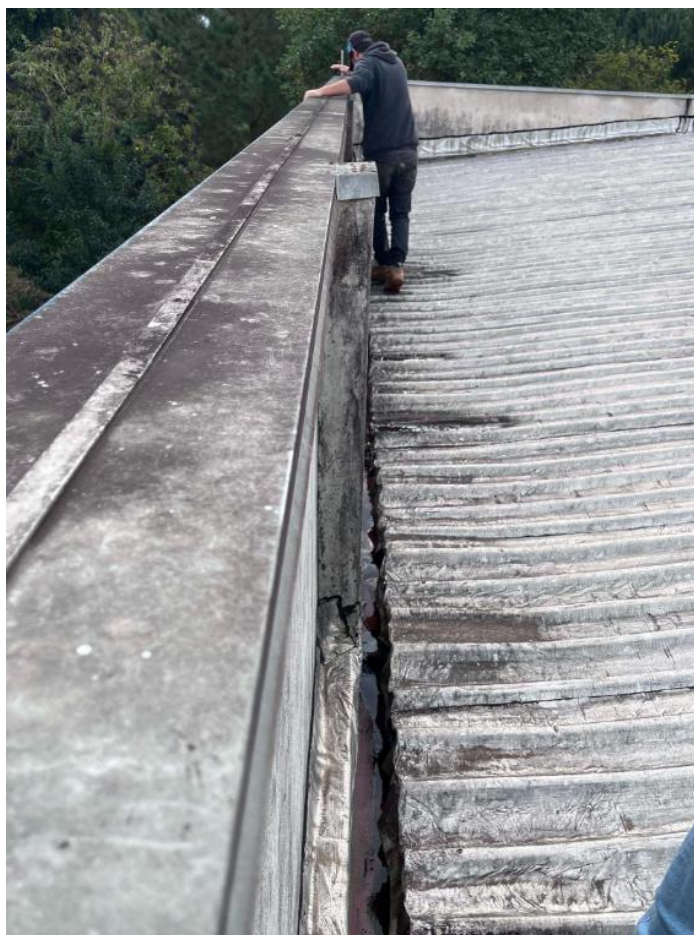
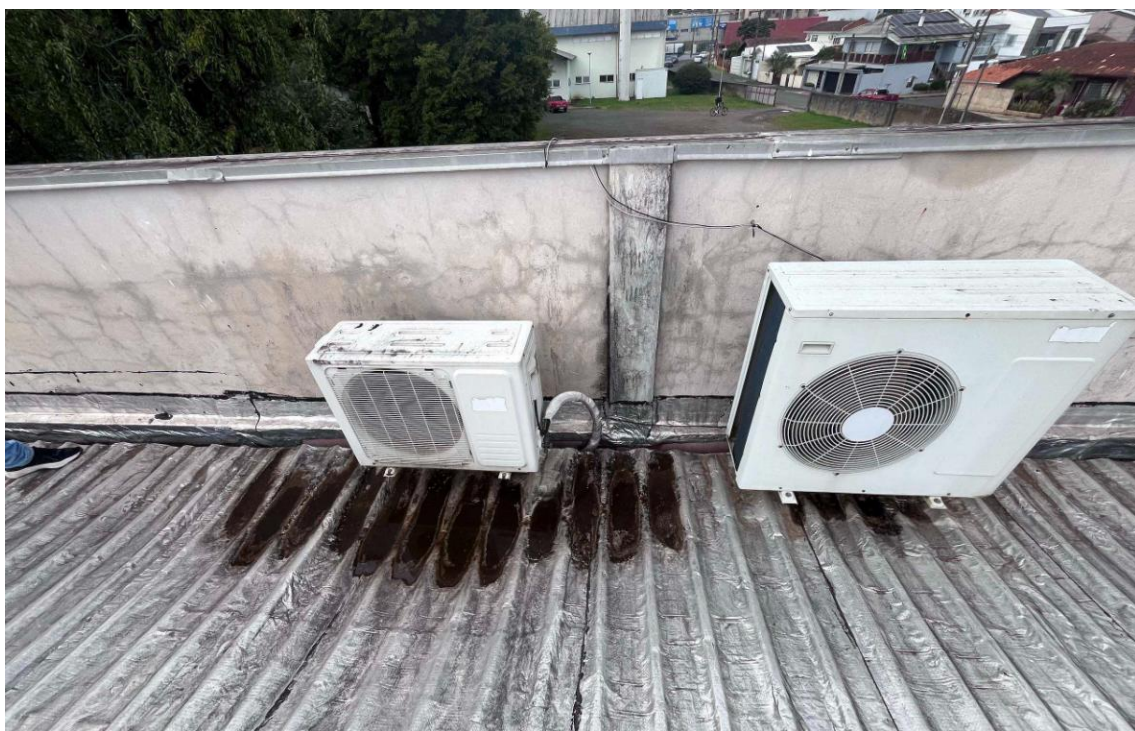
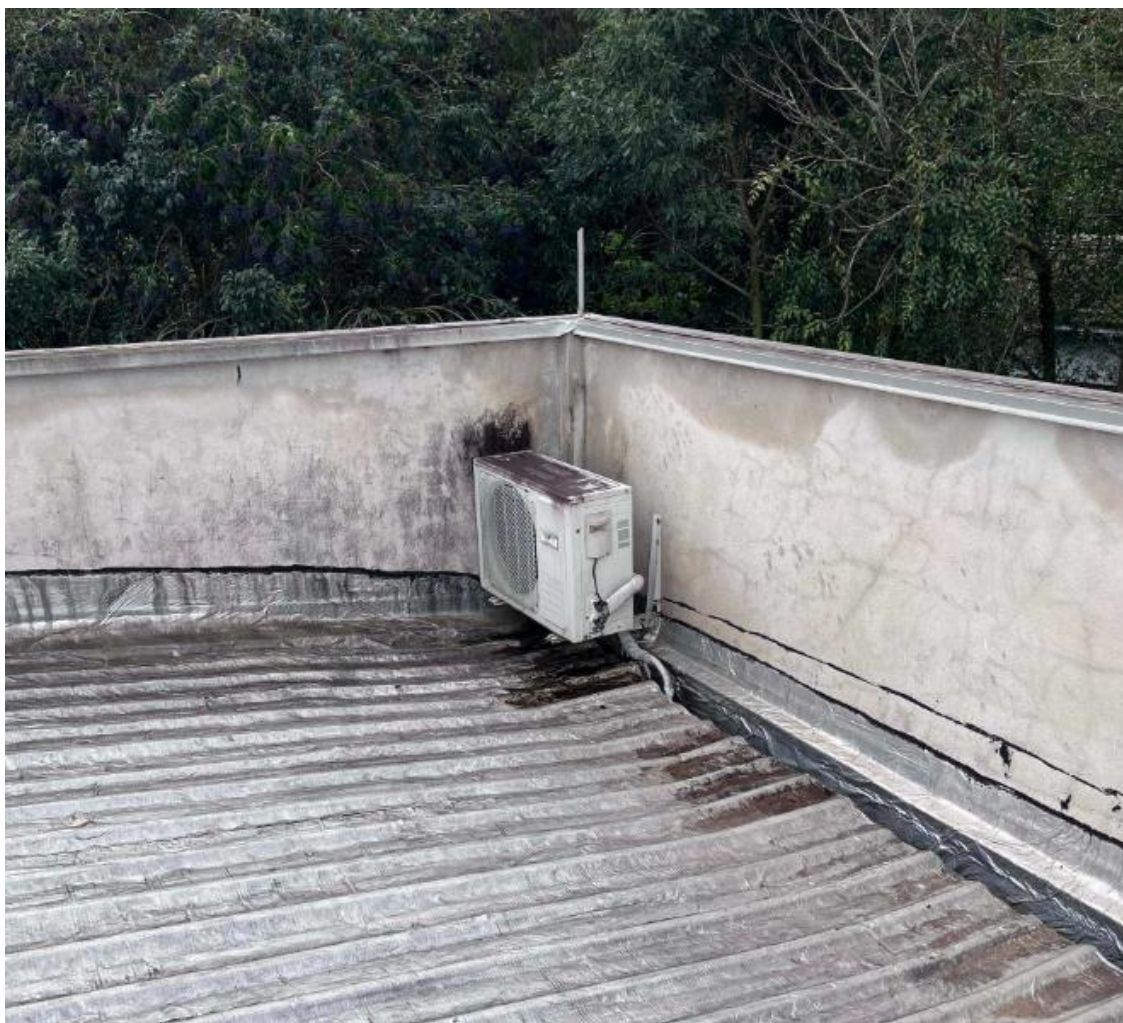
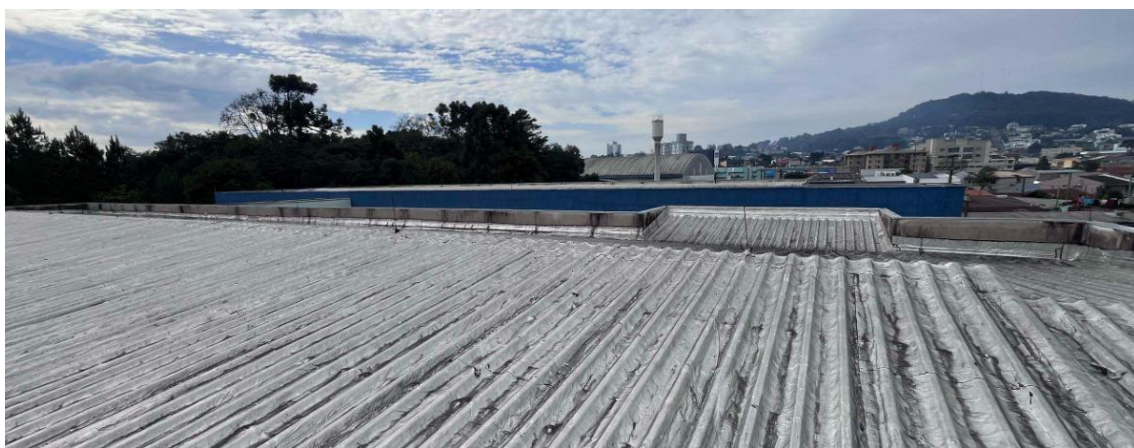
Imagens 5 a 9: Fotos de inspeção em campo da cobertura da Clínica

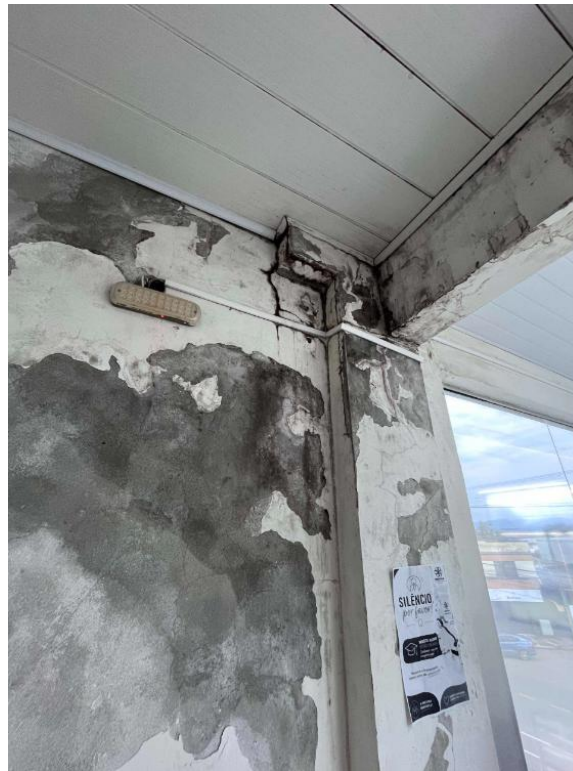
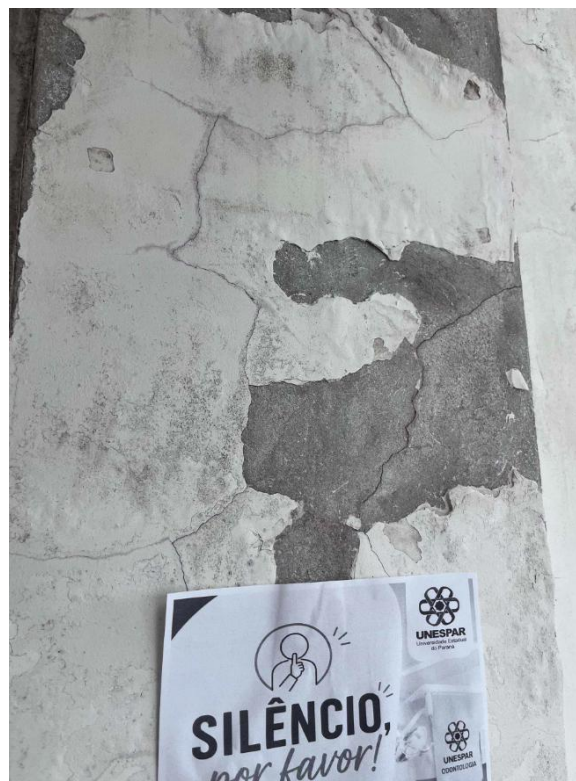
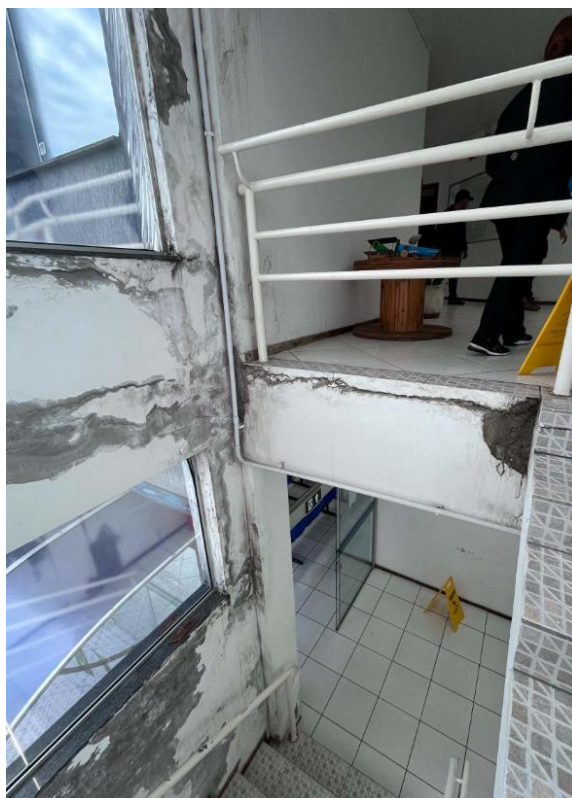
Além disso, foi identificada fissurações em pilar, viga e escada de acesso ao segundo andar.

Imagens 10 a 12: Fissurações em pilar, viga e escada

Em relação ao pilar e escada, por apresentarem fissuras que podem ser provenientes da sua estrutura, é interessante considerar a contratação de um engenheiro especialista em diagnóstico de manifestações patológicas antes do revestimento ser corrigido superficialmente.
