RELATÓRIO FOTOGRÁFICO

**PAVIMENTAÇÃO, CALÇADAS E PASSEIOS ACESSÍVEIS EM
RUAS NO PERÍMETRO URBANO DO MUNICÍPIO DE LIMOEIRO
DO AJURU/PARÁ
CONVÊNIO: 970116/2024**

LIMOEIRO DO AJURU / PA

2025

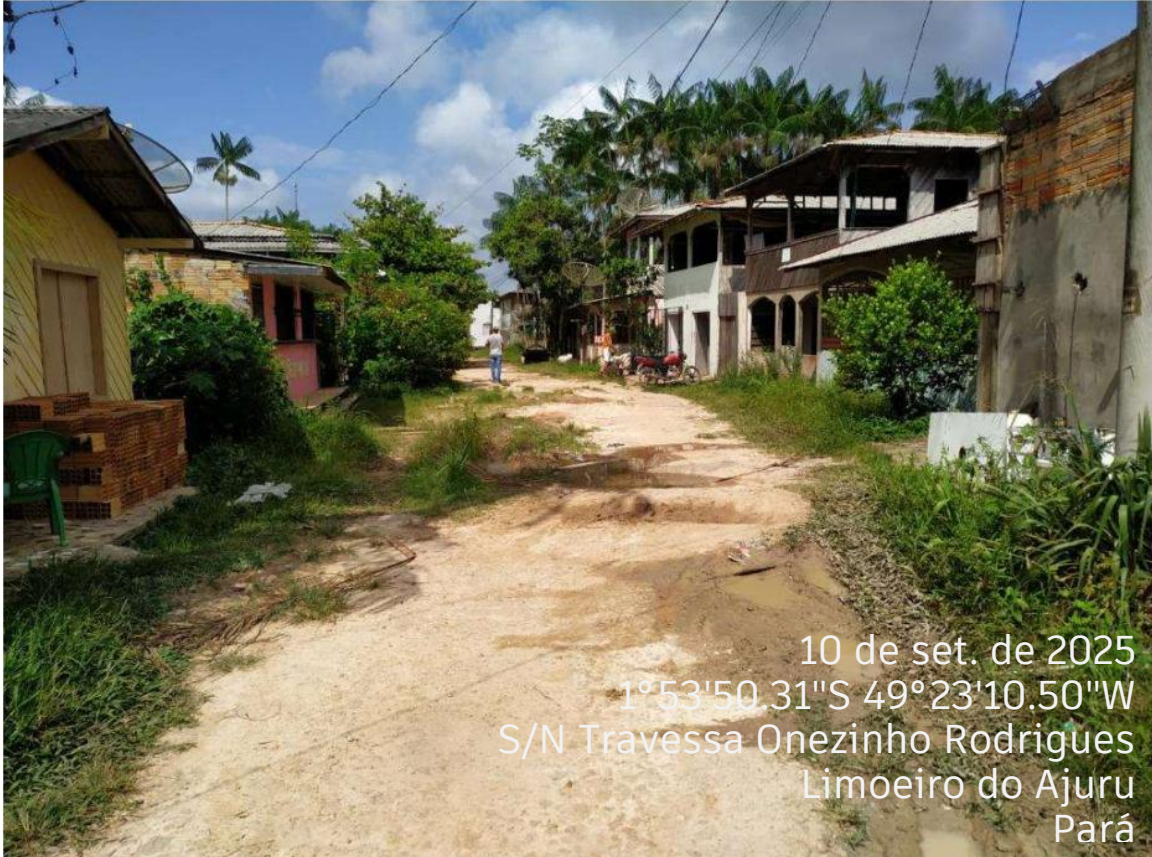
FOTO 01: TV. ONEZINHO RODRIGUES (Trecho entre a rua nova e rua nova IV). Pode-se perceber a irregularidade da via, inexistência de calçada, presença de lama, existência de vegetação ao longo da travessa e pontos de alagamento.

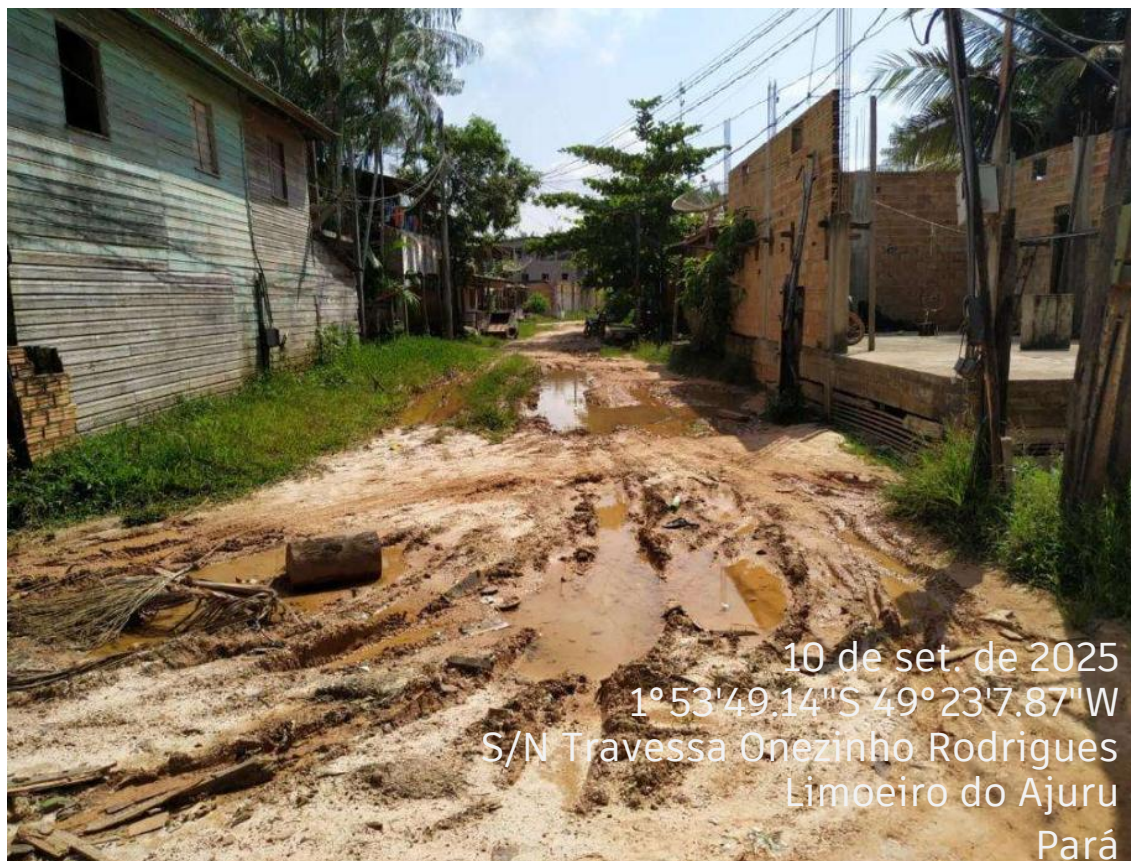
FOTO 02: TV. ONEZINHO RODRIGUES (próximo à rua nova) trecho onde percebe-se a irregularidade da via, presença de lama e pontos de alagamento.

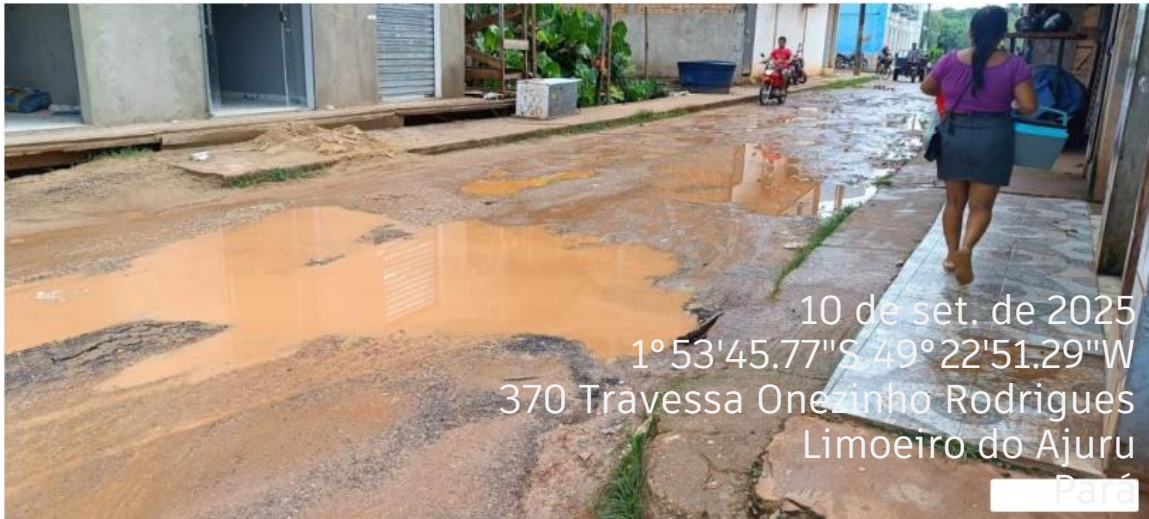
FOTO 03: TV. ONEZINHO RODRIGUES, trecho onde nota-se a irregularidade da via, presenca de lama e pontos de alagamento.

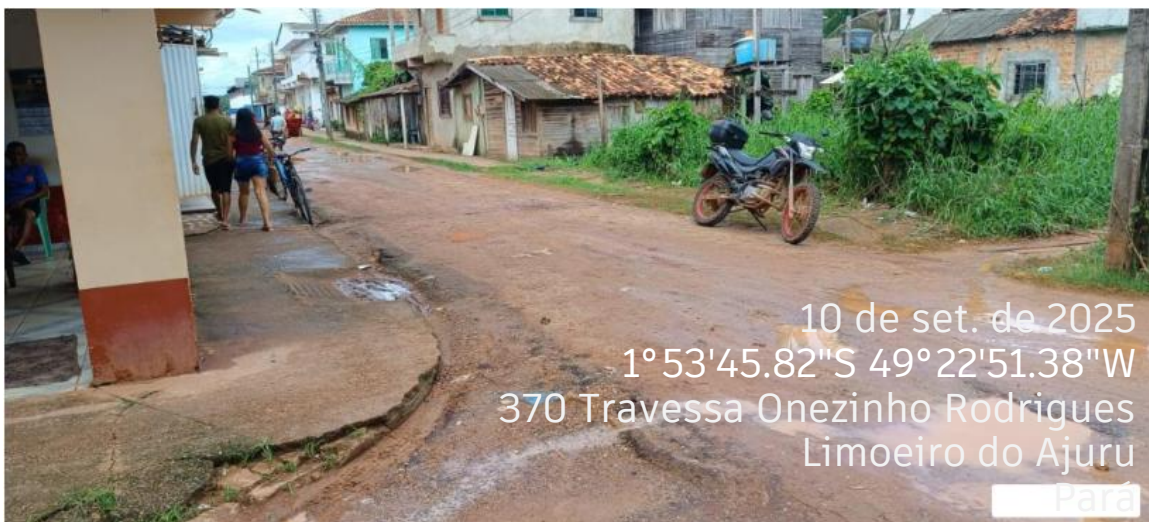
FOTO 04: TV. ONEZINHO RODRIGUES, trecho onde nota-se a irregularidade da via, presenca de lama e pontos de alagamento.

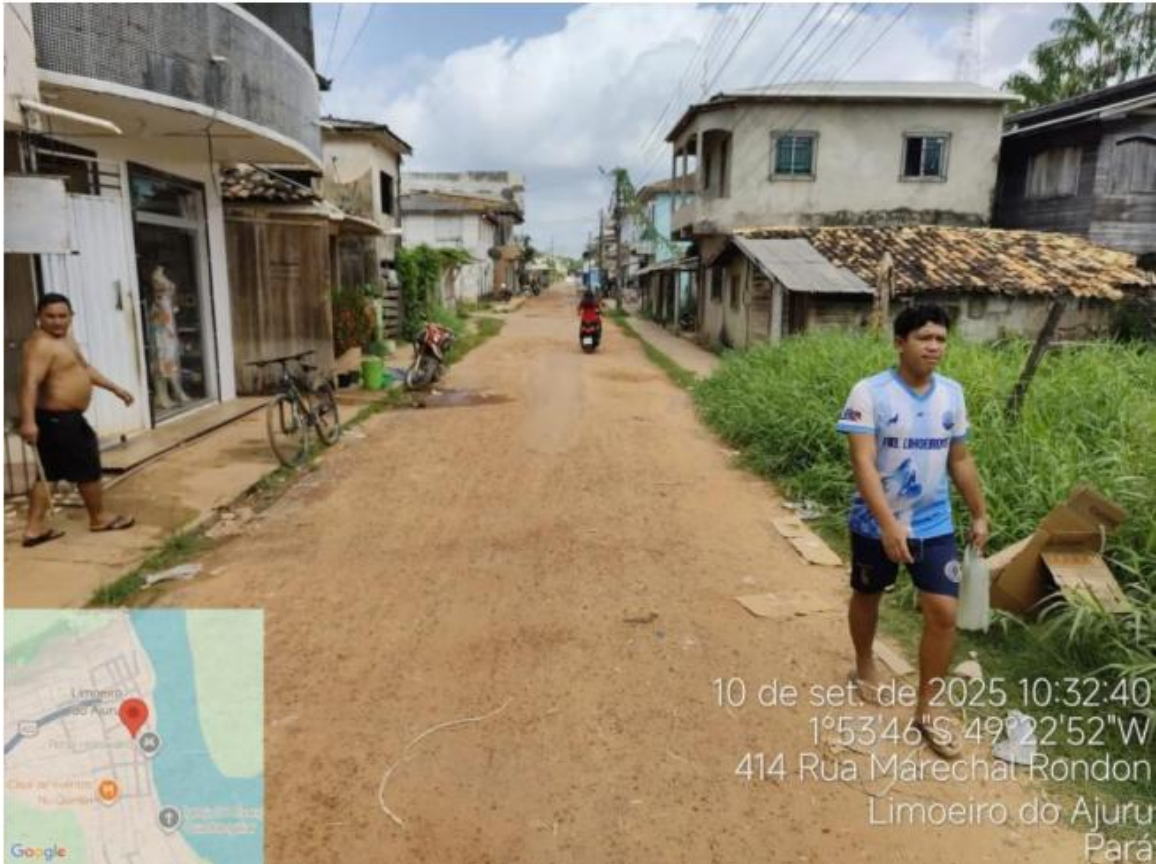
FOTO 05: TV. ONEZINHO RODRIGUES, trecho onde percebe-se a ausência de asfaltamento.

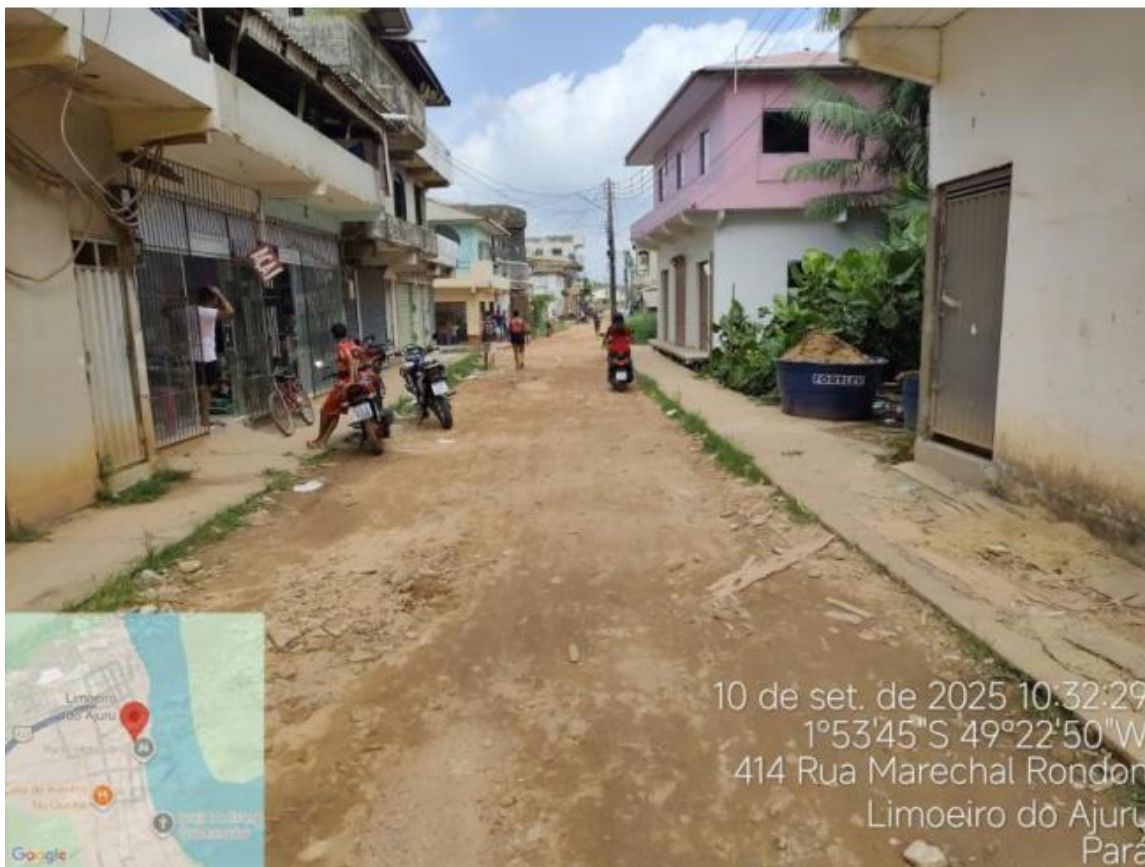
FOTO 06: TV. ONEZINHO RODRIGUES, trecho onde nota-se a ausência de asfaltamento.

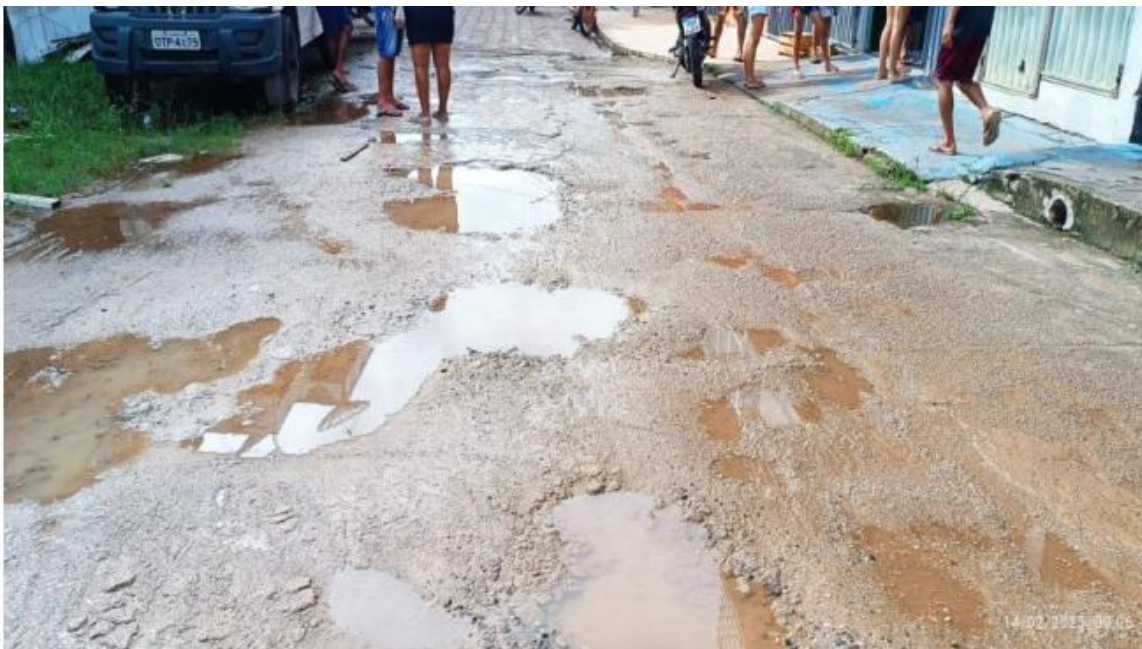
FOTO 07: RUA MARECHAL RONDON, trecho onde percebe-se a irregularidade da via, presença de lama e pontos de alagamento.

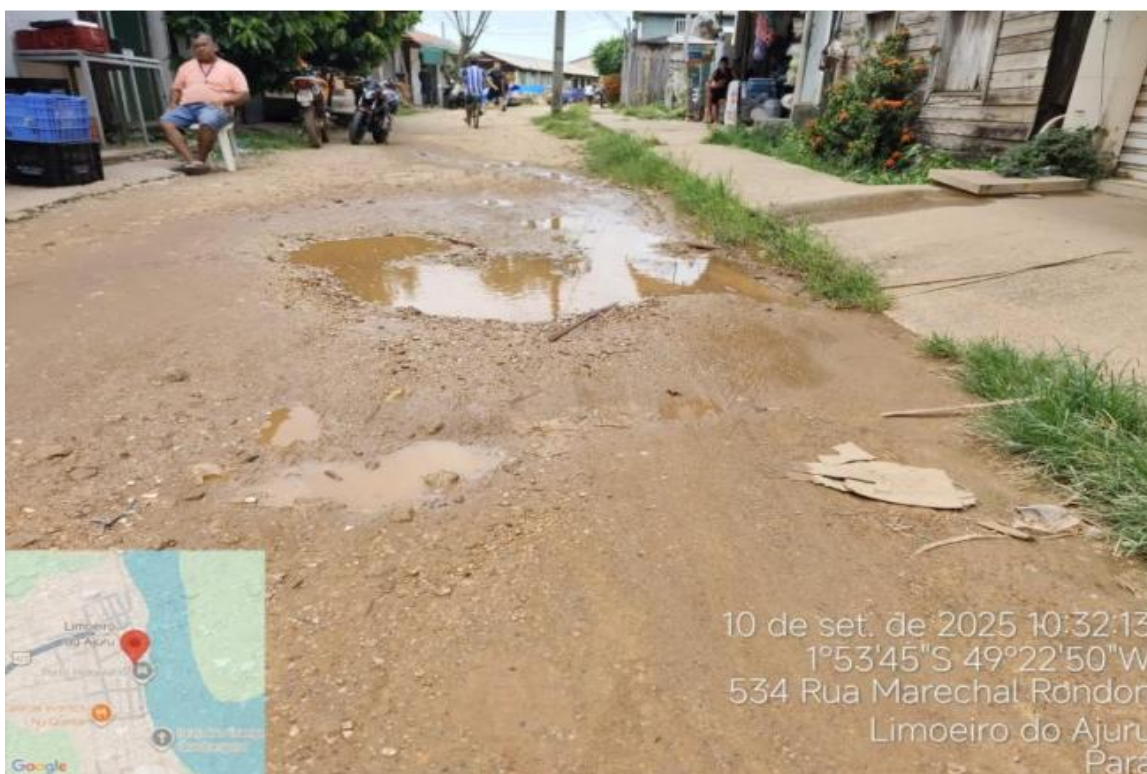
FOTO 08: RUA MARECHAL RONDON, trecho onde nota-se a ausência de asfaltamento, presença de lama e pontos de alagamento.

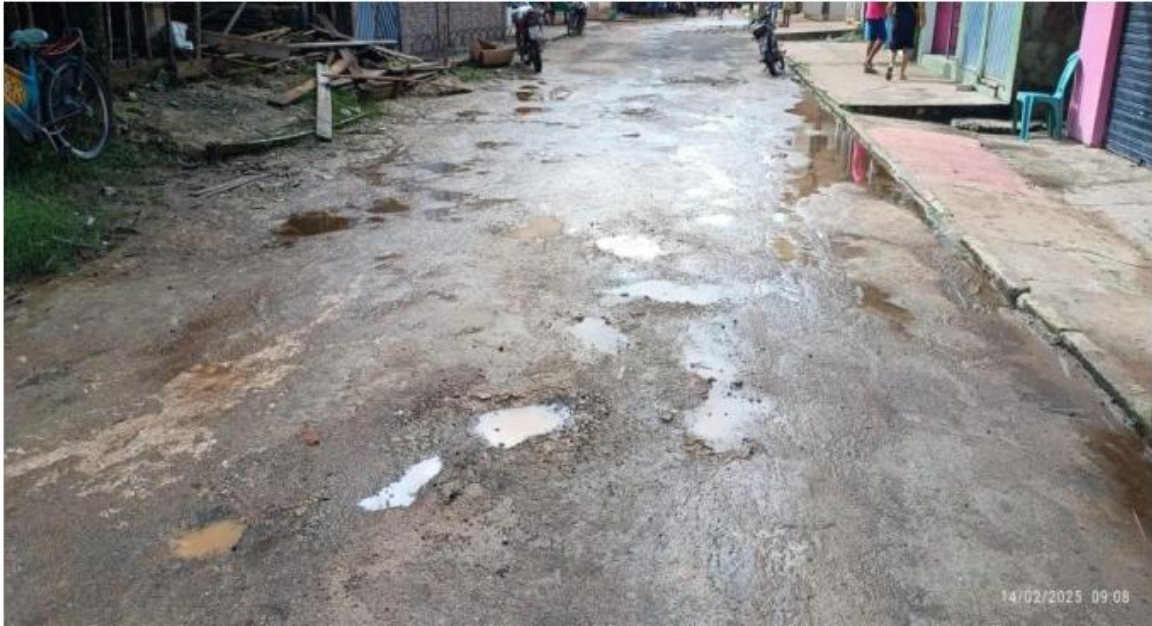
FOTO 09: RUA MARECHAL RONDON, trecho onde nota-se a irregularidade da via, presença de lama e pontos de alagamento.

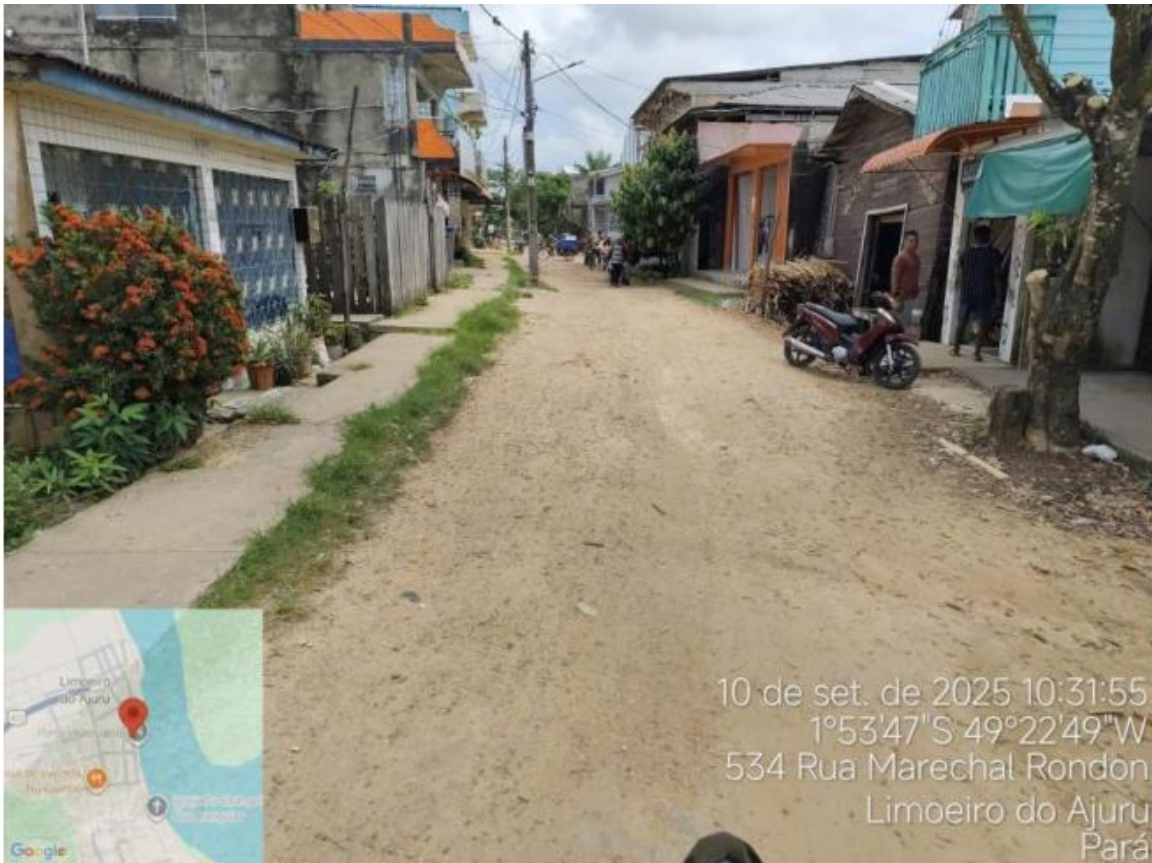
FOTO 10: RUA MARECHAL RONDON, trecho da via sem a presença de asfaltamento.

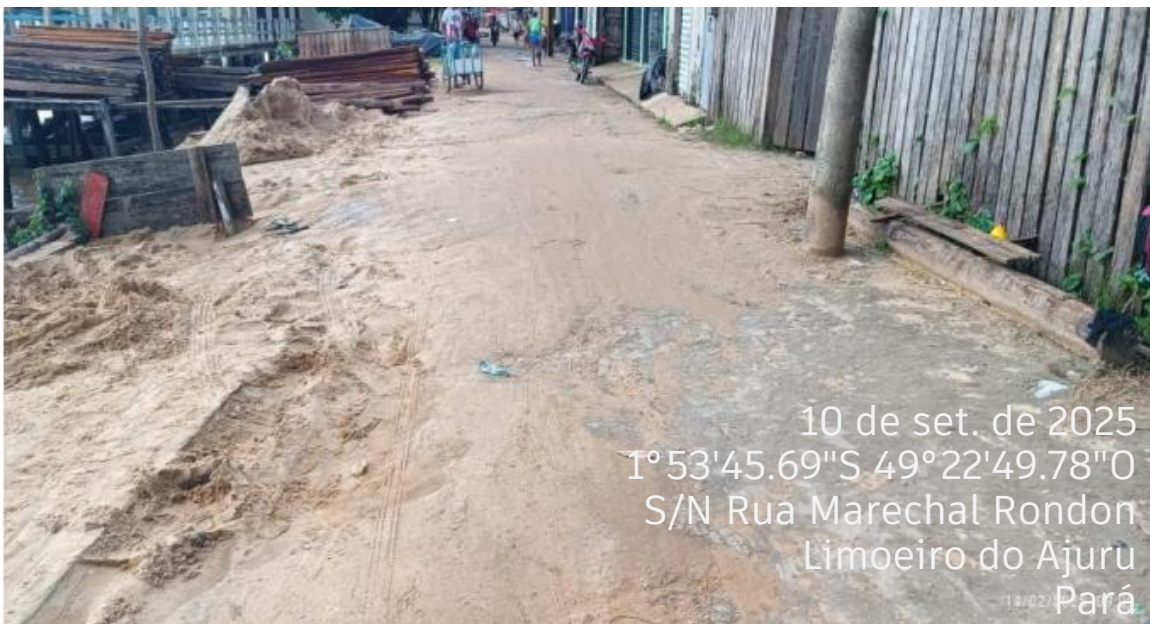
FOTO 12: RUA MARECHAL RONDON, trecho onde percebe-se a irregularidade da via.

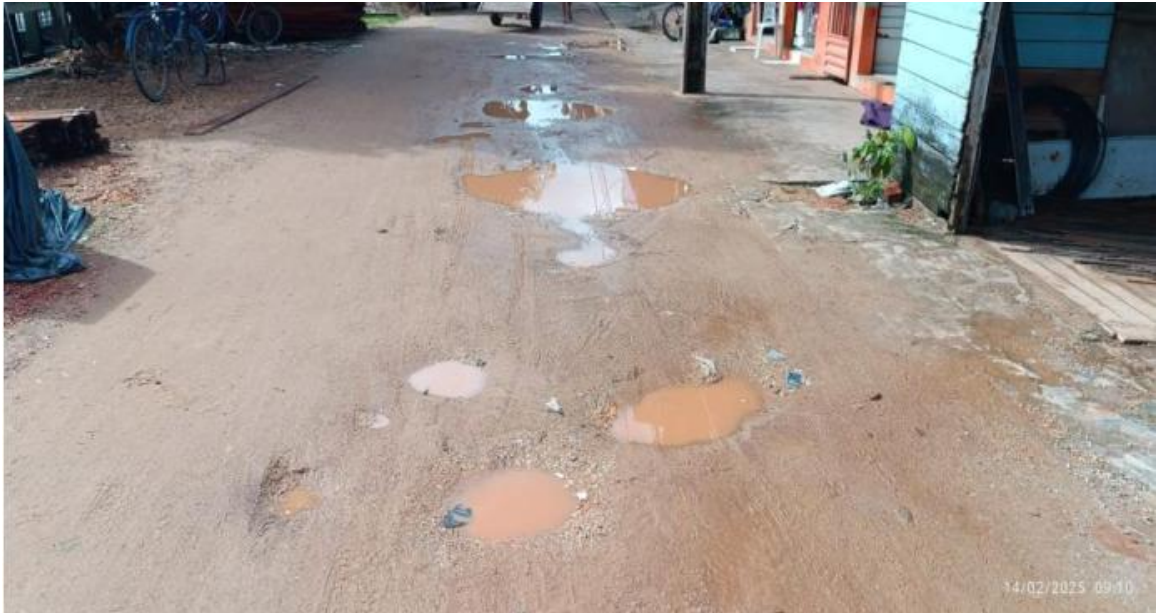
FOTO 14: RUA MARECHAL RONDON, trecho onde nota-se a irregularidade da via, presença de lama e pontos de alagamento.

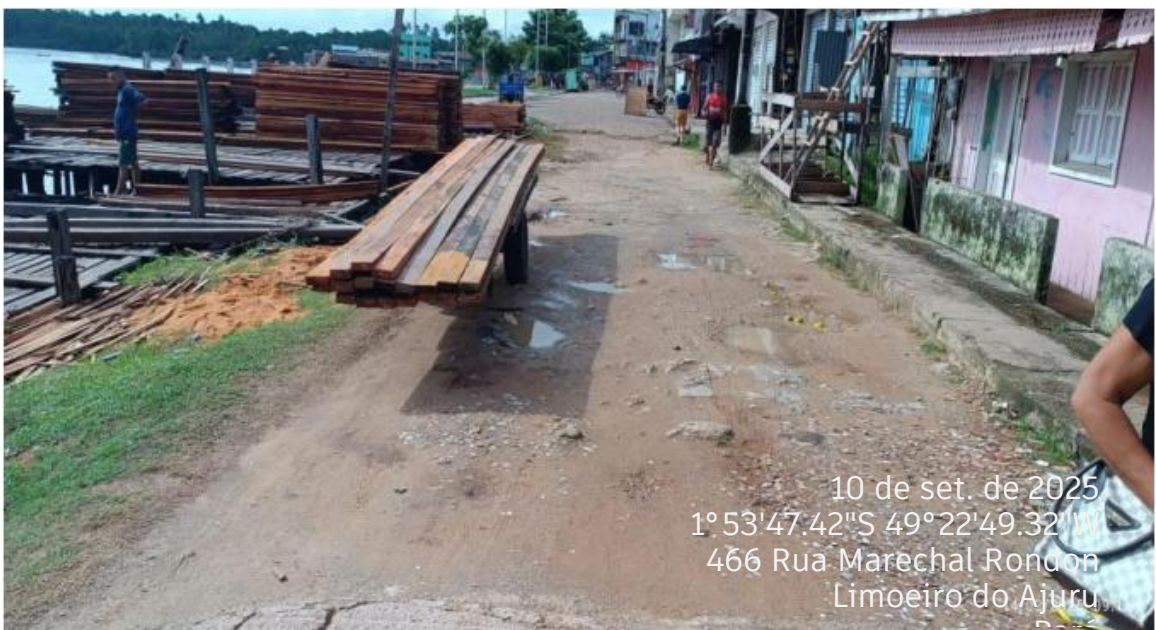
FOTO 14: RUA MARECHAL RONDON, trecho onde nota-se a irregularidade da via, presença de lama e pontos de alagamento.

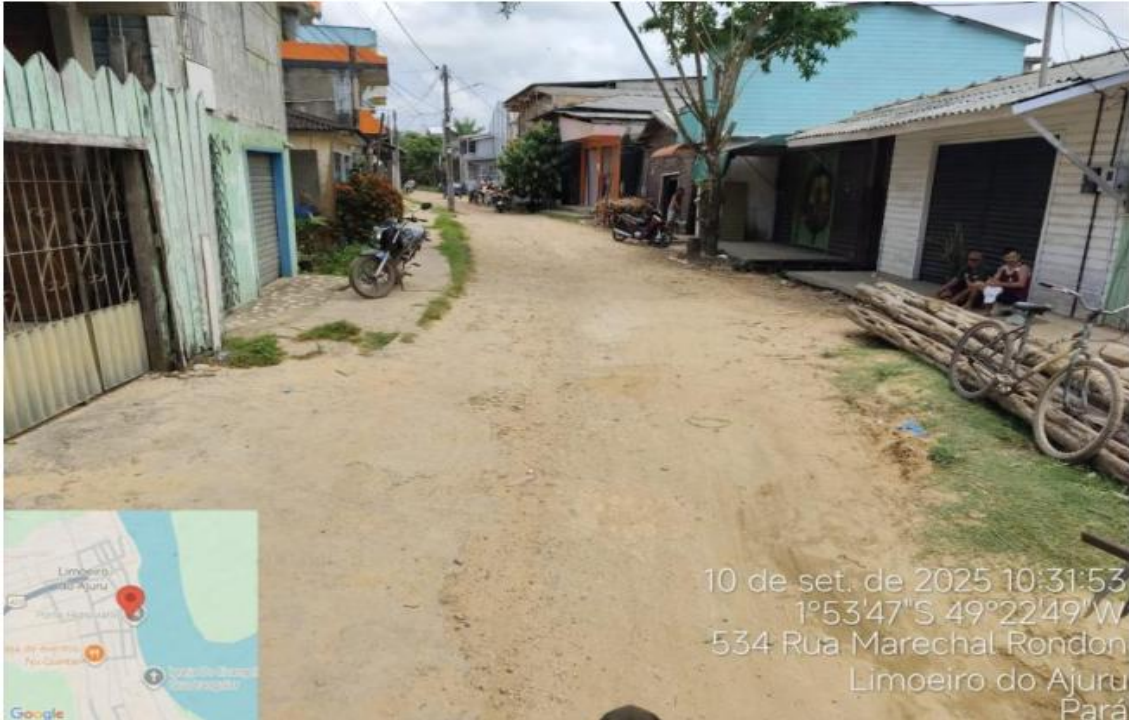
FOTO 15: RUA MARECHAL RONDON, trecho da via sem a presença de asfaltamento, existência de vegetação no leito carroçável.

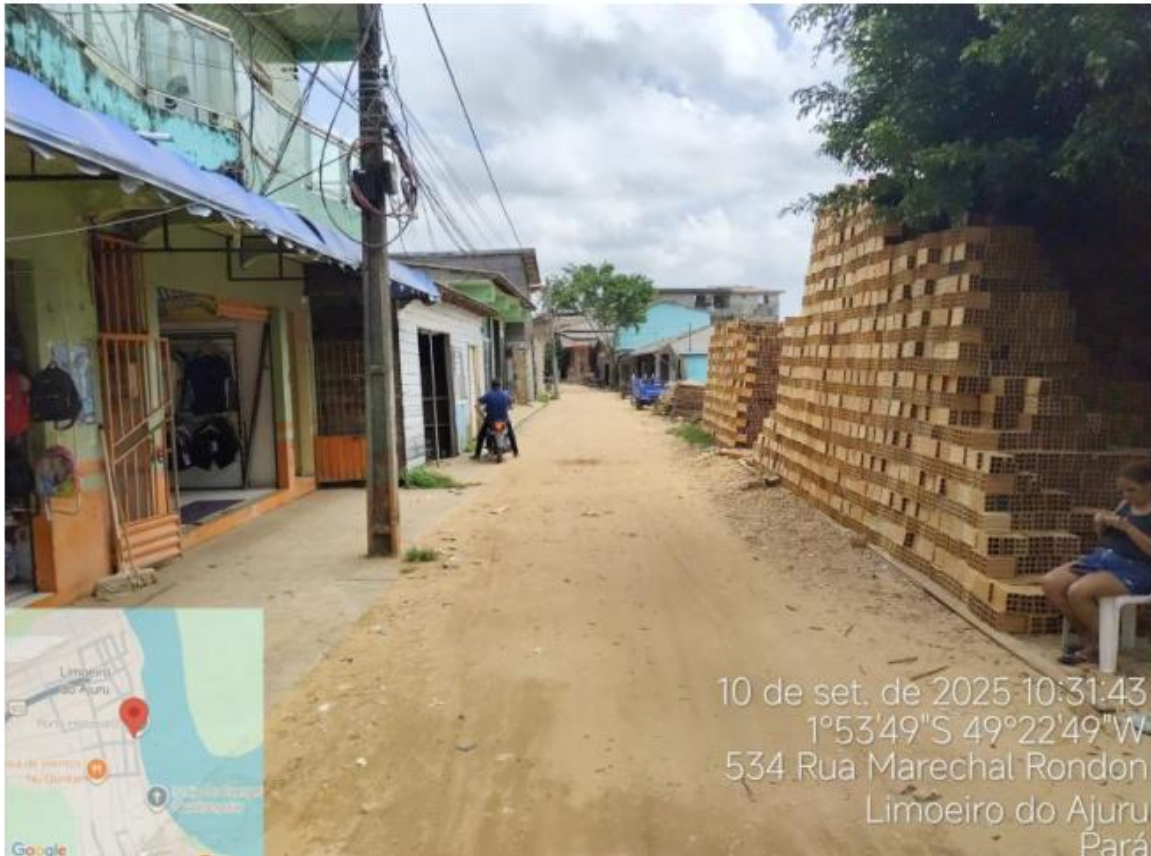
FOTO 16: RUA MARECHAL RONDON, trecho da via sem a presença de asfaltamento.

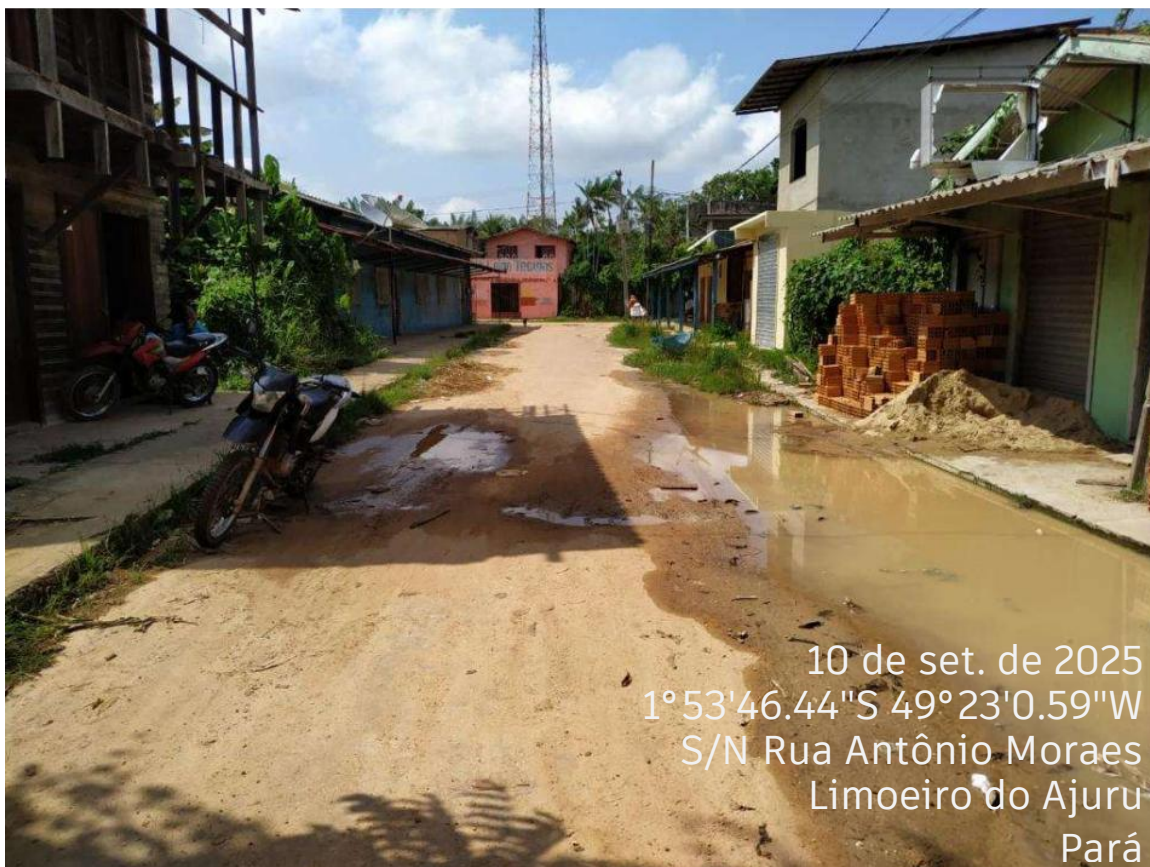
FOTO 17: RUA ANTÔNIO MORAES, trecho onde percebe-se a irregularidade da via, presença de lama, existência de vegetação no leito carroçável e pontos de alagamento.

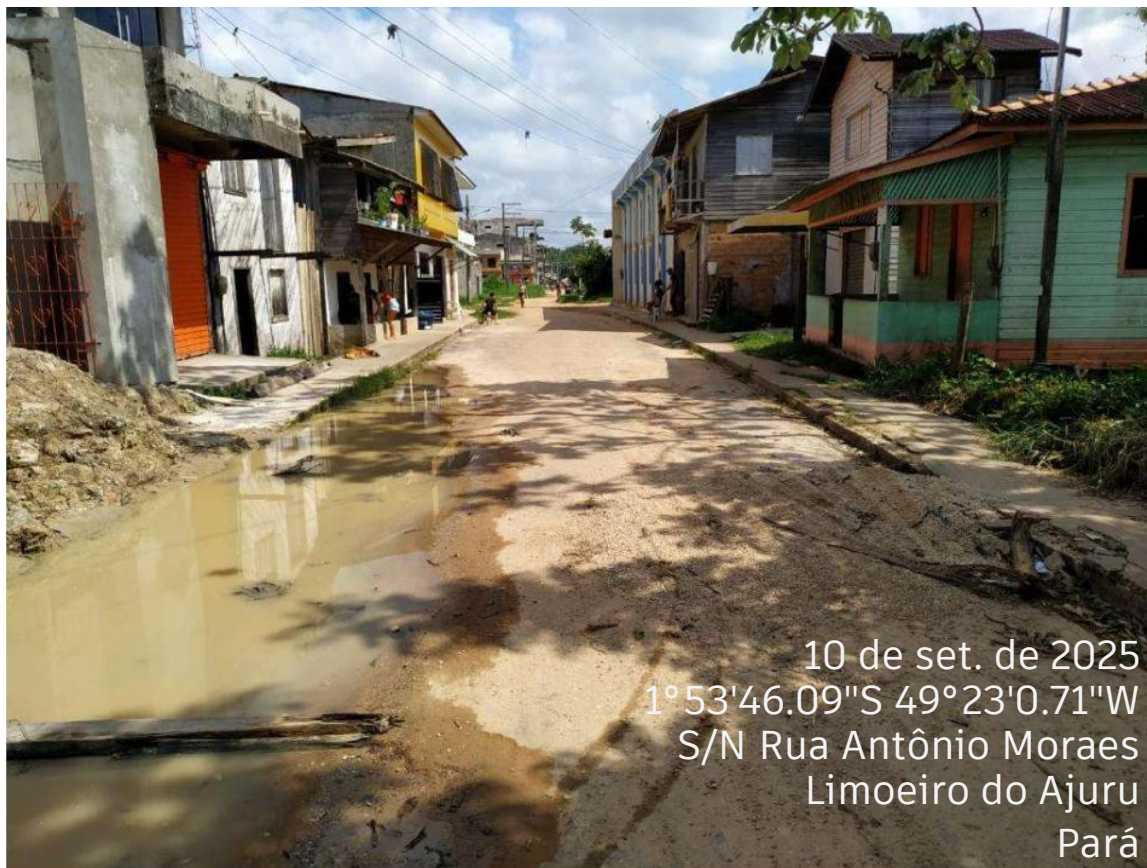
FOTO 18: RUA ANTÔNIO MORAES, trecho onde nota-se a irregularidade da rua, presença de lama e pontos de alagamento.

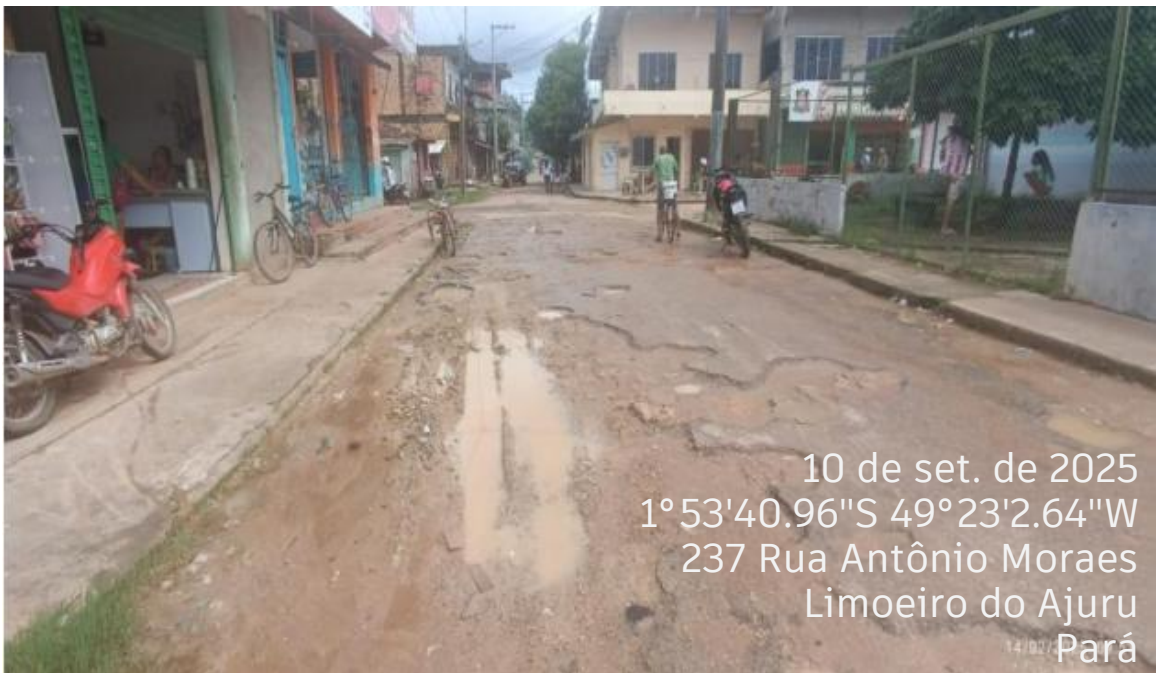
FOTO 20: RUA ANTÔNIO MORAES, trecho onde nota-se perceber a irregularidade da via, presença de lama e pontos de alagamento.

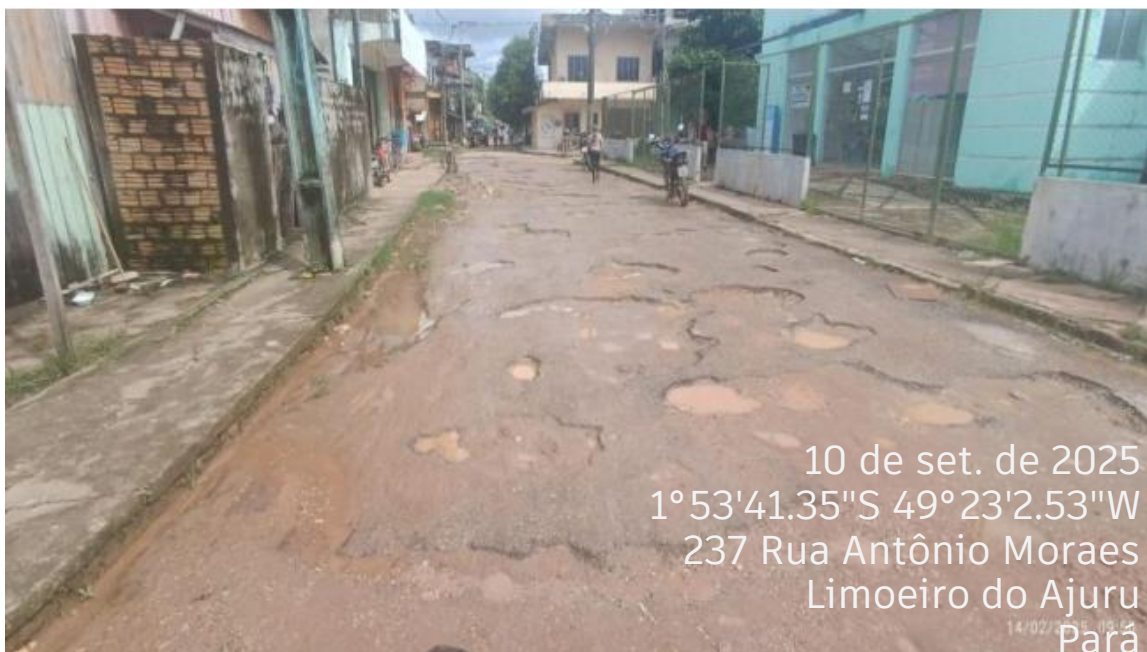
FOTO 21: RUA ANTÔNIO MORAES, trecho onde nota-se a irregularidade da via, presença de lama e pontos de alagamento.
