RELATÓRIO FOTOGRÁFICO PONTE VILA PINTO – RUA MARECHAL RONDON

OBJETIVO: O presente relatório visa expor as condições estruturais da ponte em madeira da vila pinto, zona urbana, Município de Limoeiro do Ajuru.

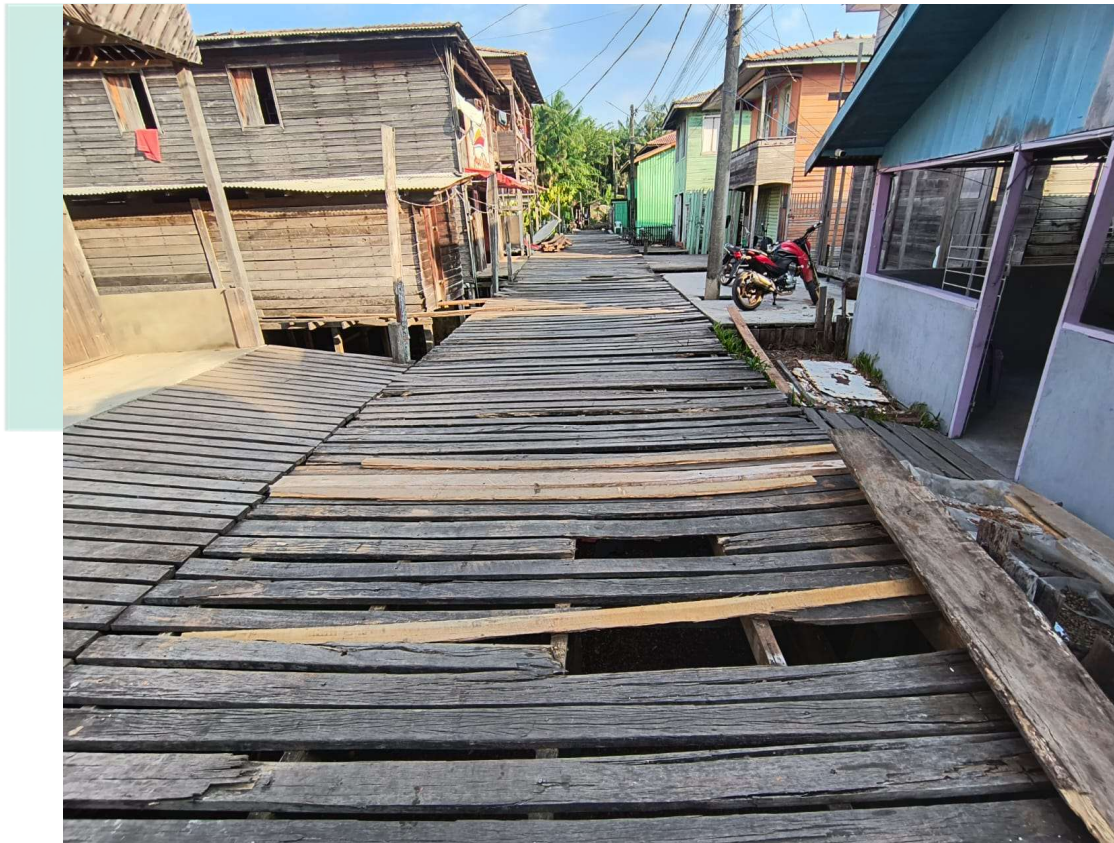
Foto 01: Assoalho e frechais danificados.

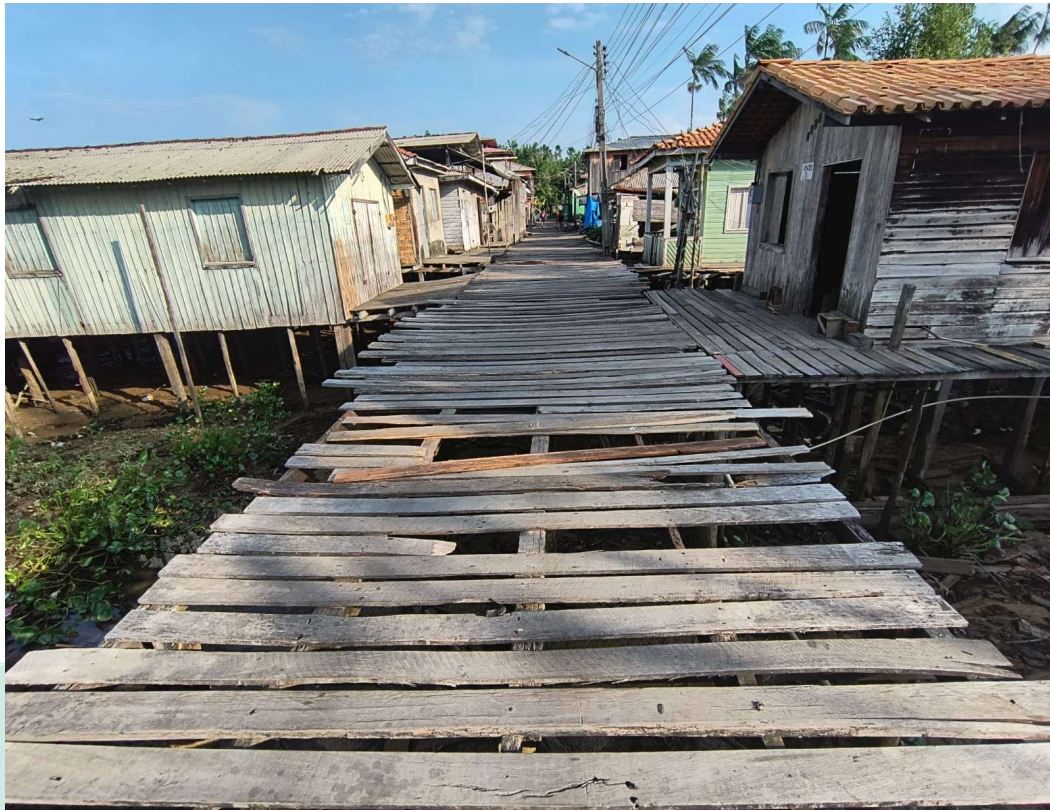
Foto 02: Assoalho e estrutura em situação crítica.

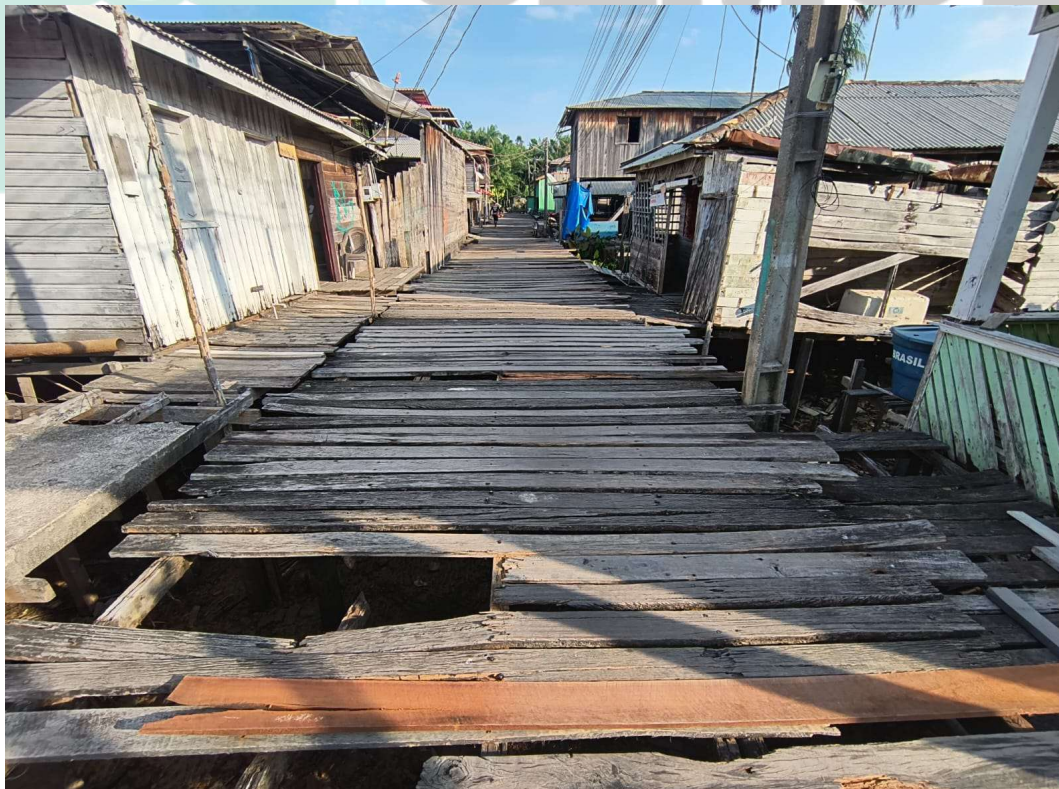
Foto 03: Assoalho e estrutura em situação crítica.

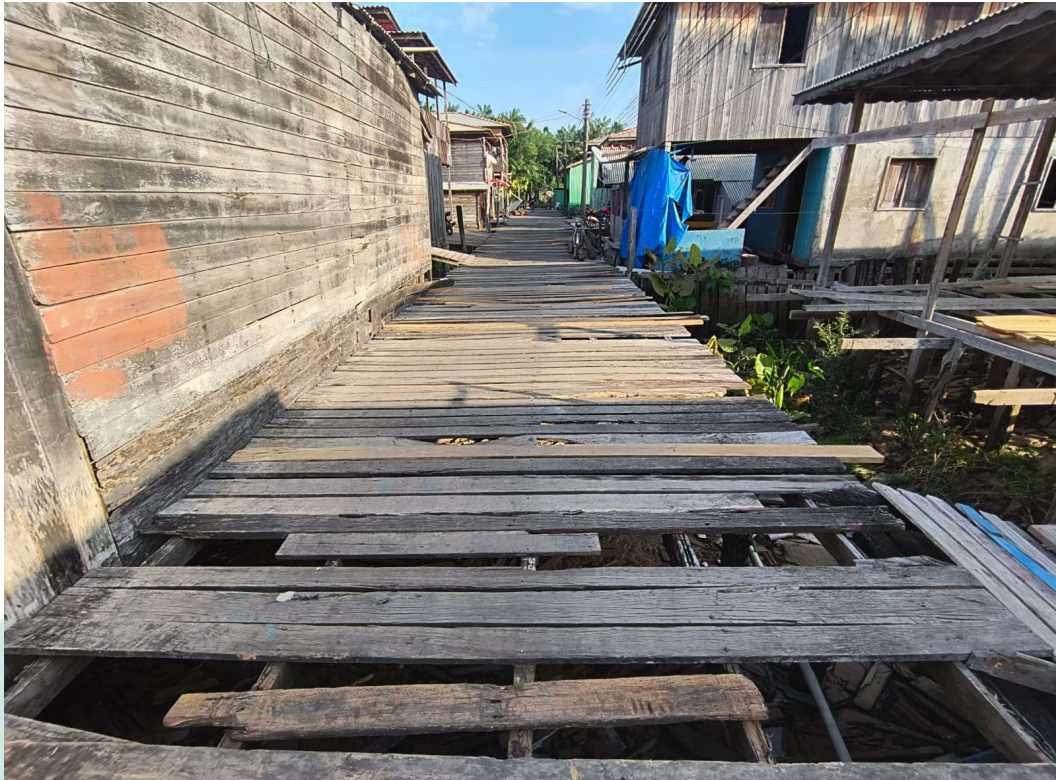
Foto 04: Assoalho e estrutura em situação crítica.

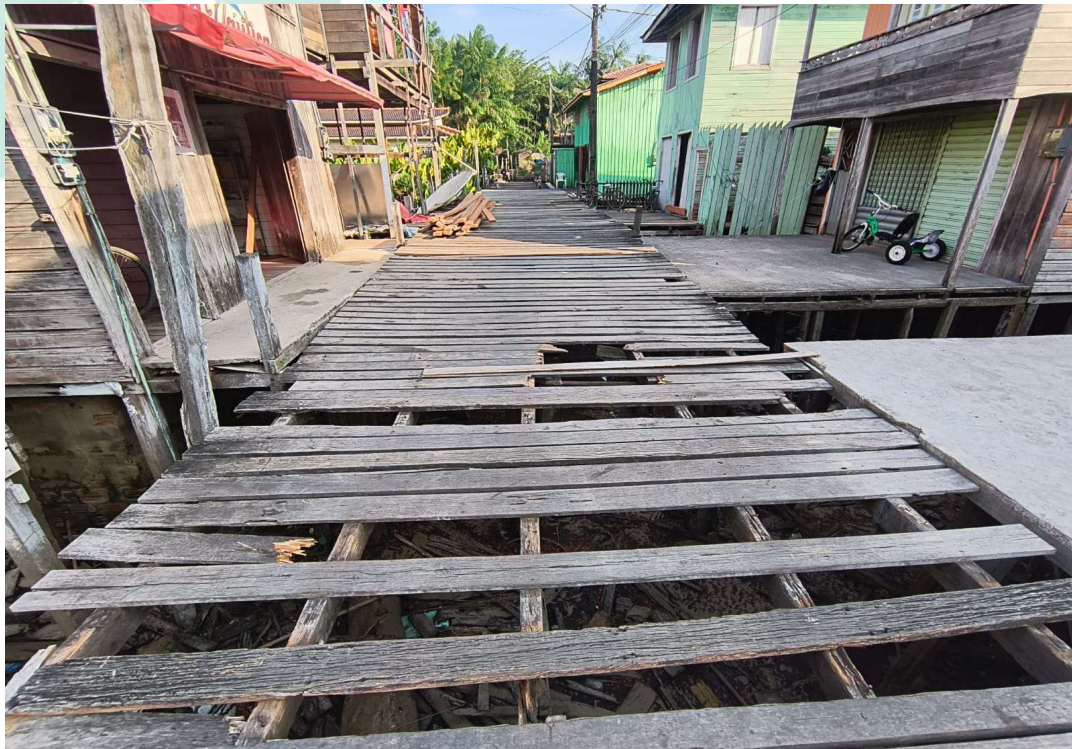
Foto 05: Assoalho e estrutura em situação crítica.

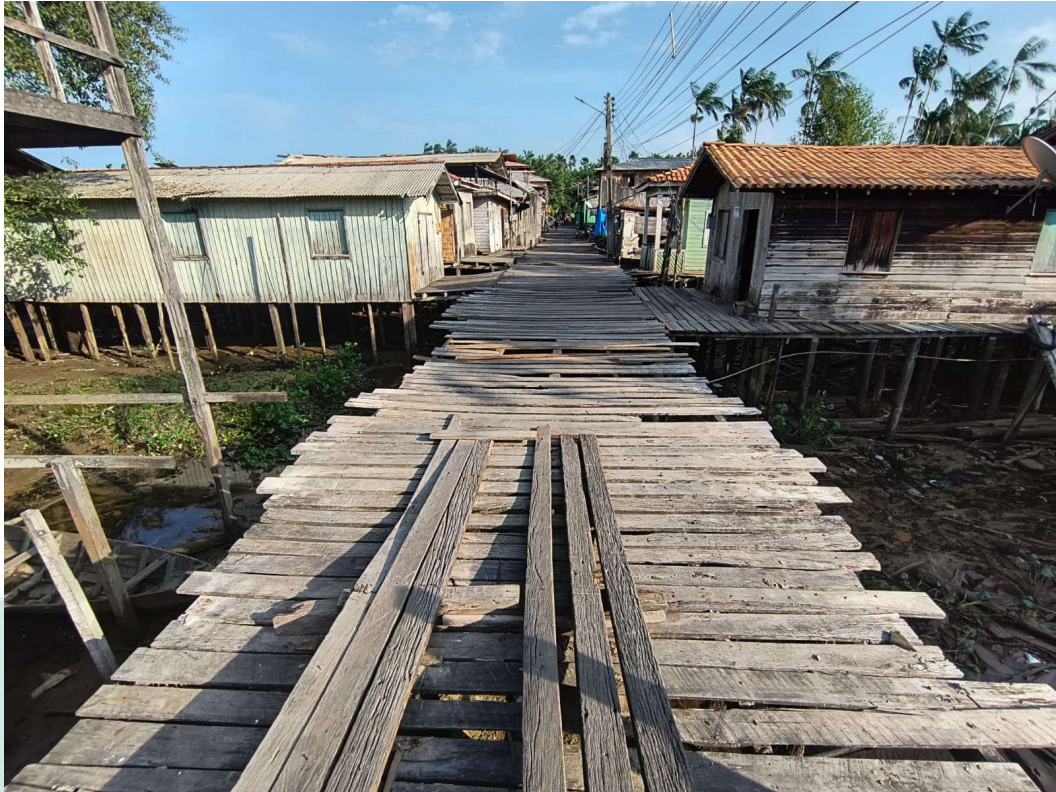
Foto 06: Assoalho e estrutura em situação crítica.

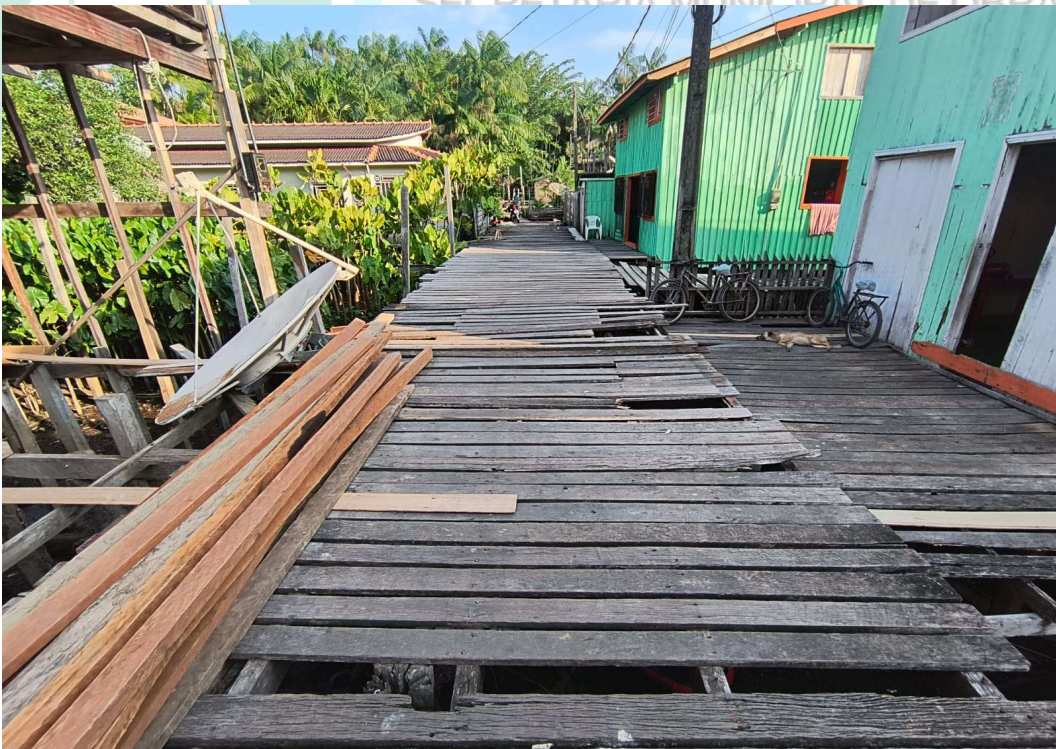
Foto 07: Assoalho e estrutura em situação crítica.
