LAUDO TÉCNICO DE VISTORIA

**CONSTRUÇÃO DE CRECHE PRÉ-ESCOLA - TIPO 2, PADRÃO FNDE NO MUNICÍPIO DE NOVA
TIMBOTEUA/PA OBRA INACABADA (ID SIMEC: 100821)**

Realizado em :02/06/2025.

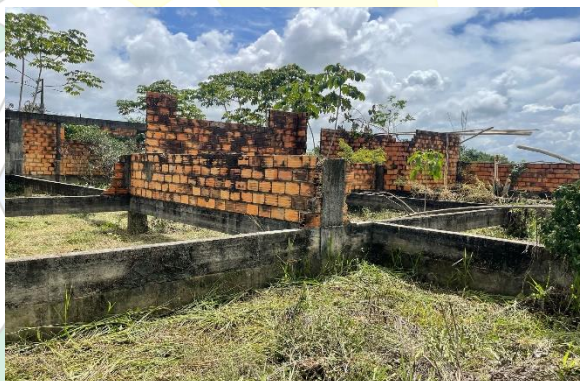
Presença de vegetação médio porte, no entorno e dentro de todo terreno.

Figura 2 – Vista terreno

- Para reinício da obra, recomenda-se em primeiro lugar, a limpeza do terreno e retirada de toda vegetação, lixo- ficará a cargo da Prefeitura;
- Complementação do serviço de aterro para correção de desnível- ficará a cargo da Prefeitura.

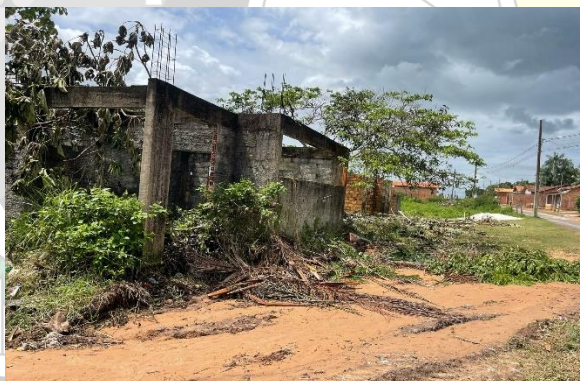
Figura 3 – Vista terreno

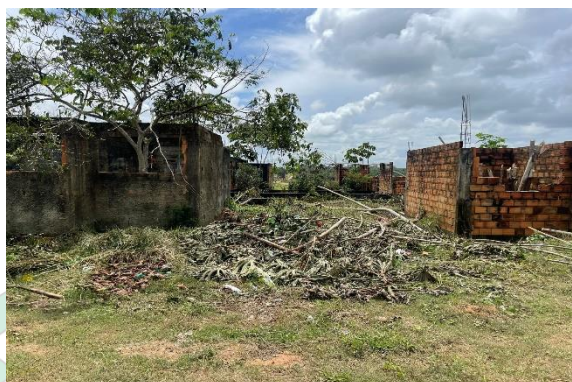
Figura 4 – Vista terreno

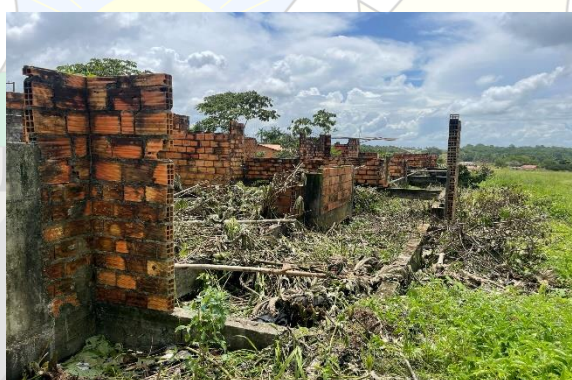
Figura 5 – Vista da creche inacabada

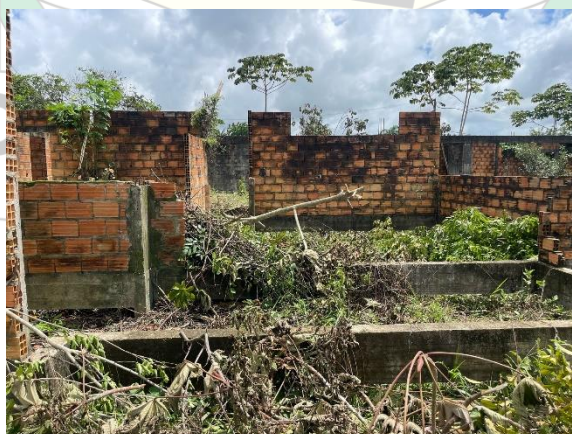
Figura 6 – Vista da creche inacabada

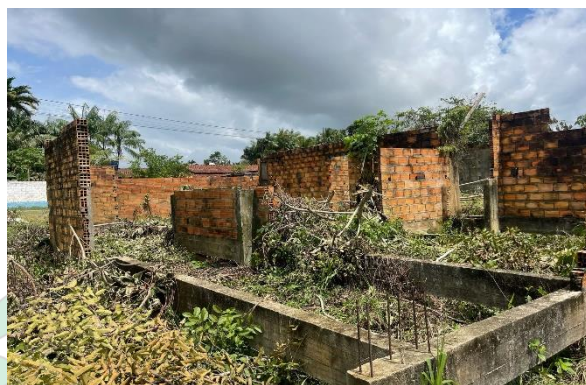
Figura 7 – Vista da creche inacabada

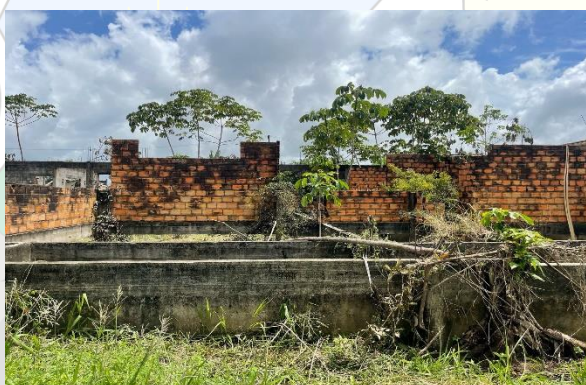
Figura 8 – Vista da creche inacabada

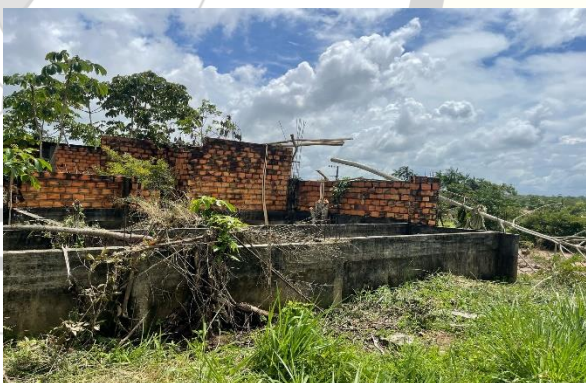
Figura 9 – Vista da creche inacabada

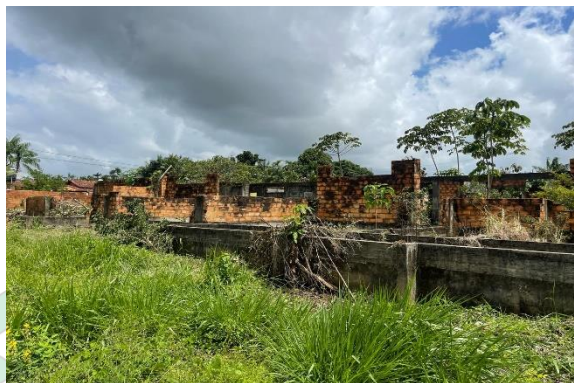
Figura 10 – Vista da creche inacabada

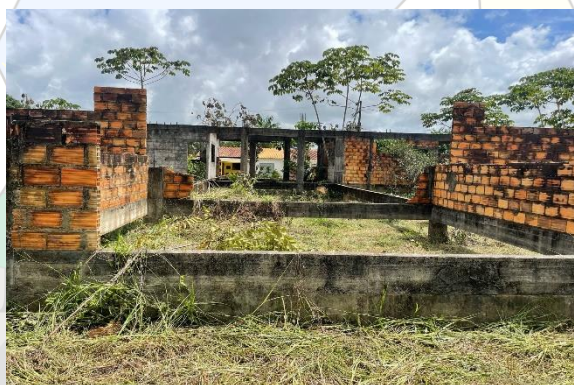
Figura 11 – Vista da creche inacabada
