DEPROR - VISITA TÉCNICA Nº 002/2026

| RELATÓRIO DE VISITA TÉCNICA | | 002/2026 |
| Instituição: | Contratação de Empresa para Elaboração dos Projetos Básico e Executivo, | |
| Local: | Aquisição, Instalação e Homologação do Sistema PAPI no Aeródromo | |

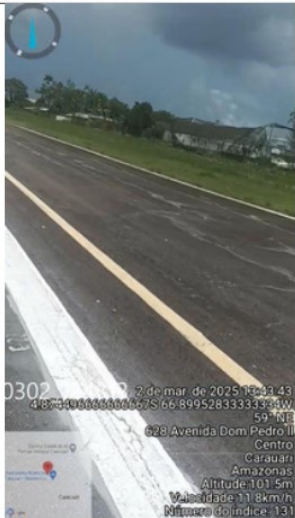
Foto 1. Fissura com subida de finos-PPD

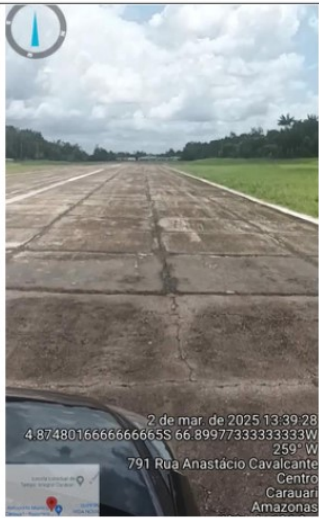
Foto 2. Pav. Rígido falta de junta - PPD

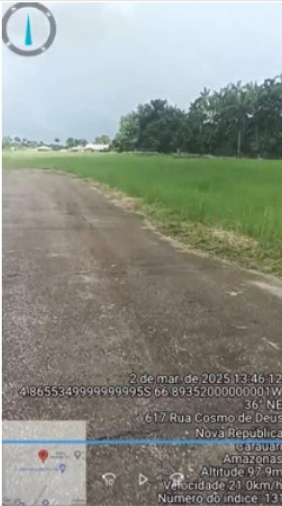
Foto 3. Faixa de pista faltando limpeza

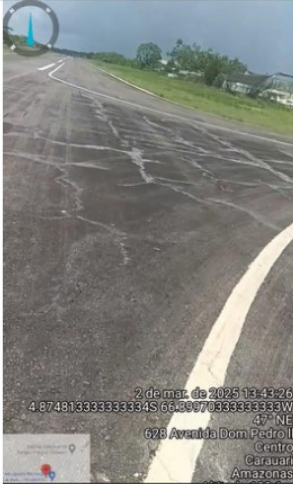
Foto 4. Fissuras e subida de finos-PPD

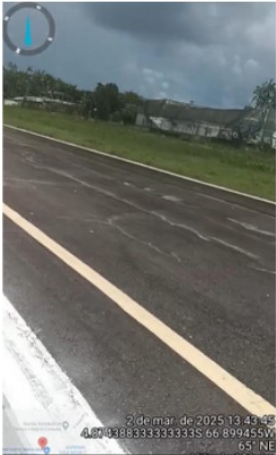
Foto 5. Trincas longitudinais na PPD

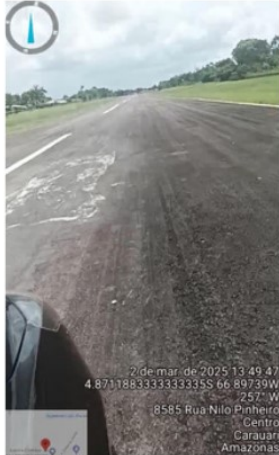
Foto 5. Desgaste e degradação

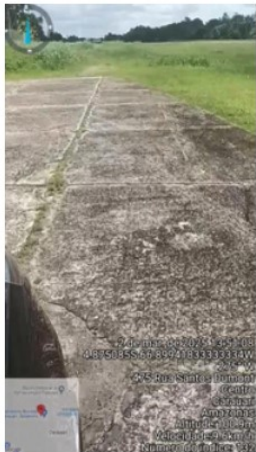
Foto 7. Veget. Nas juntas - Pátio

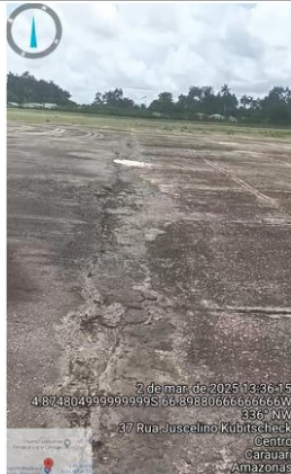
Foto 8. Desnível pav. Rígido e flex-Pátio

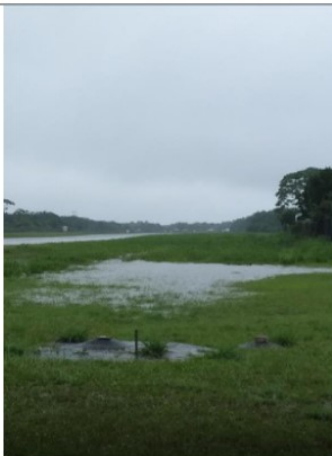
Foto 9. Faixa de pista alagada

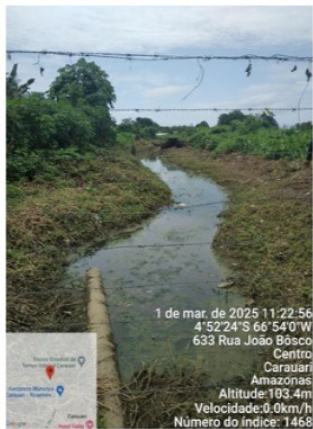
Foto 10. Drenagem pluv. e esgoto
