## RELATÓRIO FOTOGRÁFICO

**OBJETO:** MANUTENÇÃO E REFORMA DA QUADRA DO CDC VILA MALVINA, LOCALIZADA NA AVENIDA DOMINGOS ANTÔNIO DI SANDRO, PERUS, SÃO PAULO - SP, SUBPREFEITURA PERUS ANHANGUERA

**LOCAL:** Av. Domingos Antônio Di Sandro, 44 - Vila Fanton, Distrito Perus, São Paulo – SP – CEP: 05223-200 - **Codlog;** 065633

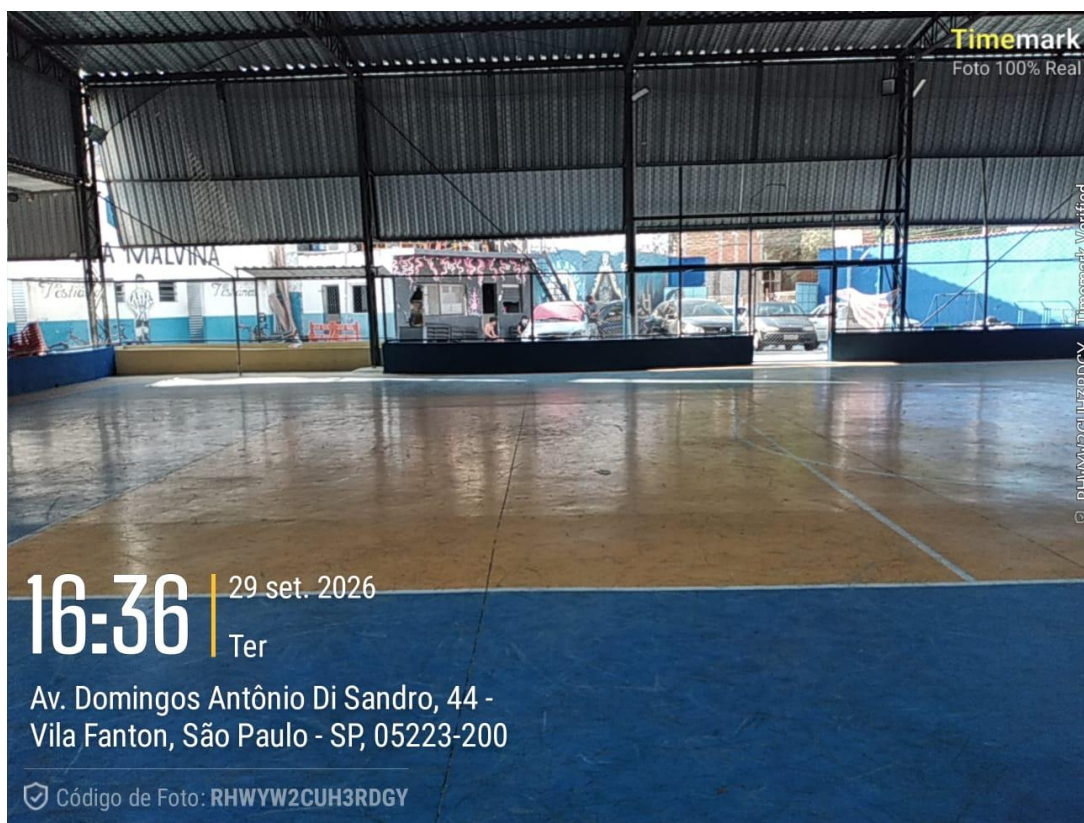
Imagem 01

Quadra poliesportiva coberta – vista ampla , piso com superfície com fissuras e rachaduras, trave de futsal em estrutura metálica apresentando corrosão generalizada e mureta de fechamento com desgaste da pintura .

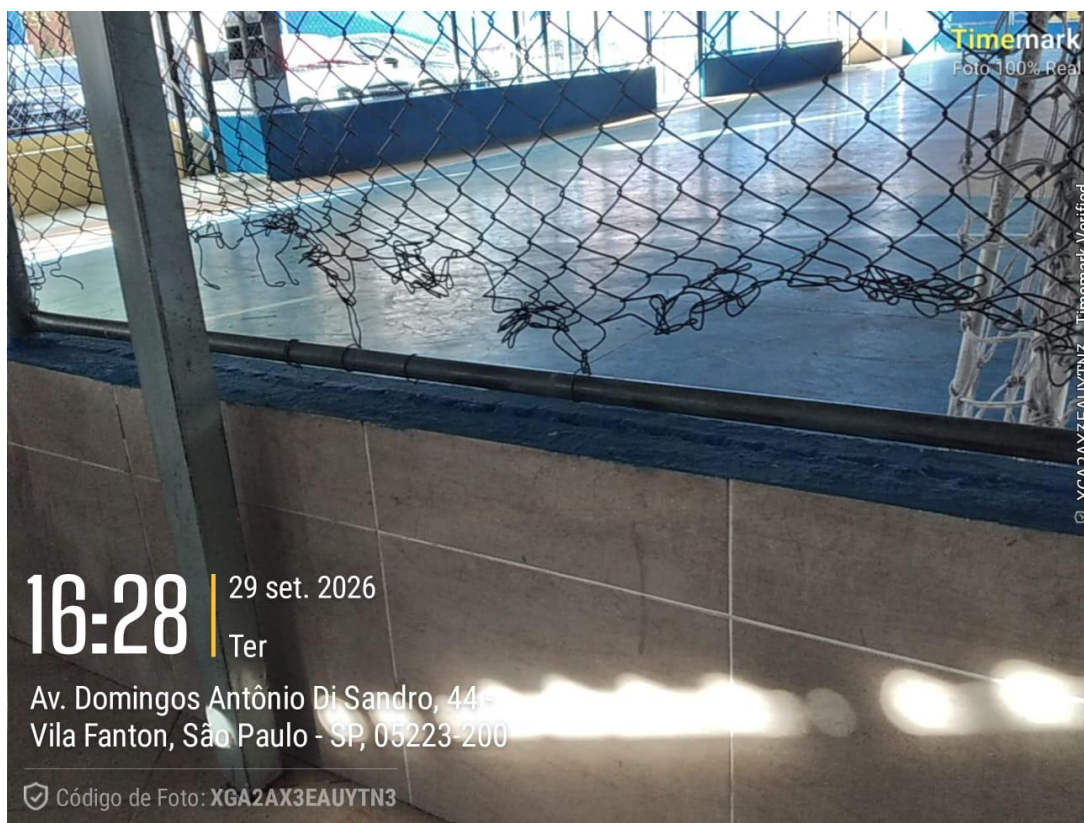
**Imagem 03**

Alambrado da quadra –, com tela do alambrado rompida junto ao batente e mureta de base com desgaste da pintura lado da quadra.

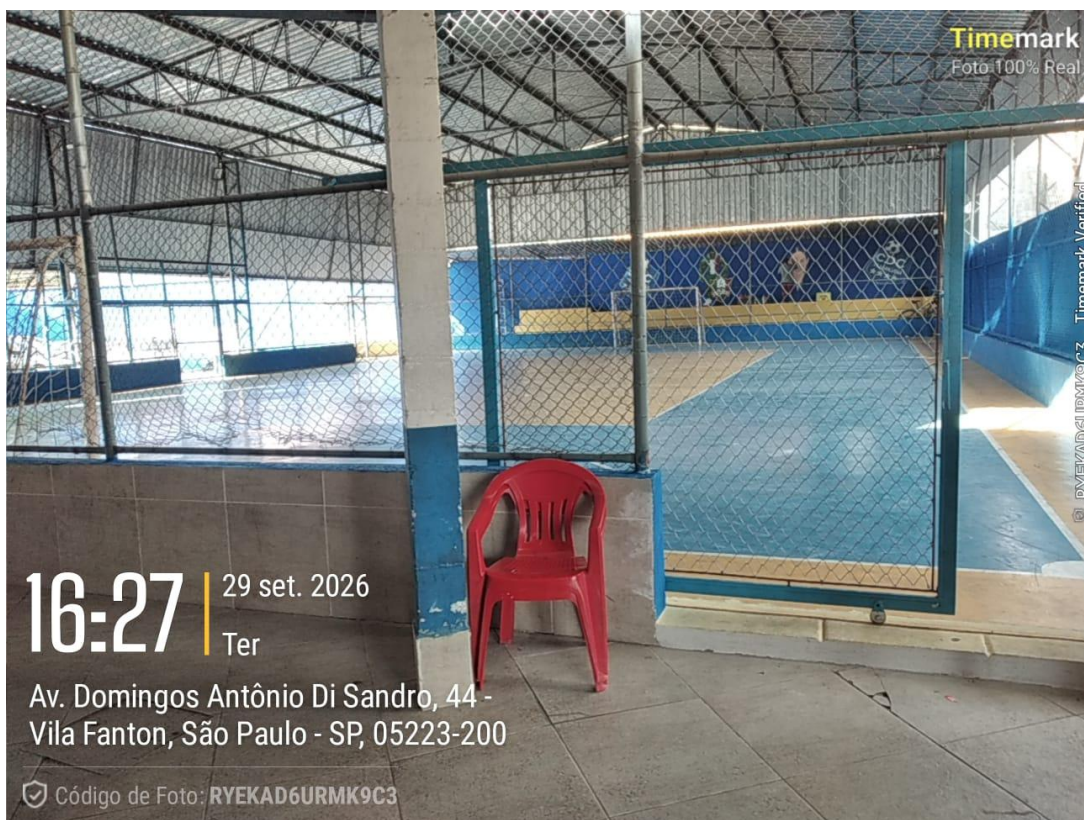
**Imagem 04**

Entrada da quadra – pintura gasta , piso de cerâmica quebrado, alambrado perimetral com telas rompidos, e mureta de base com desgaste da pintura

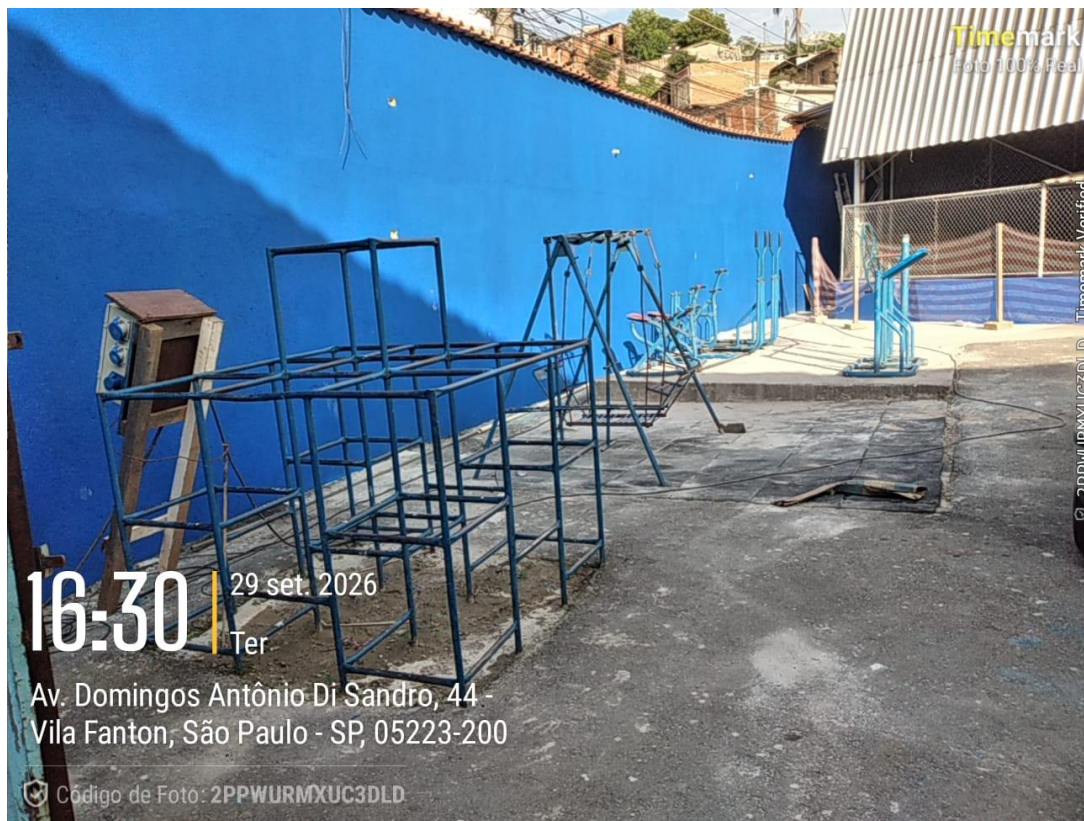
**Imagem 05**

Área de ATIS e brinquedos, piso de concreto com buracos e irregularidades de nível, sem pintura de chão, pintura dos brinquedos gasta.
