RELATÓRIO DE VISITA TÉCNICA
ANTIGA ESTAÇÃO FERROVIÁRIA DE PAULISTANA - PI
- PAULISTANA/PI -

Dezembro/2025

RELATÓRIO DE VISITA TÉCNICA

Proposta: Reforma e Requalificação da Antiga Estação Ferroviária de Paulistana-PI

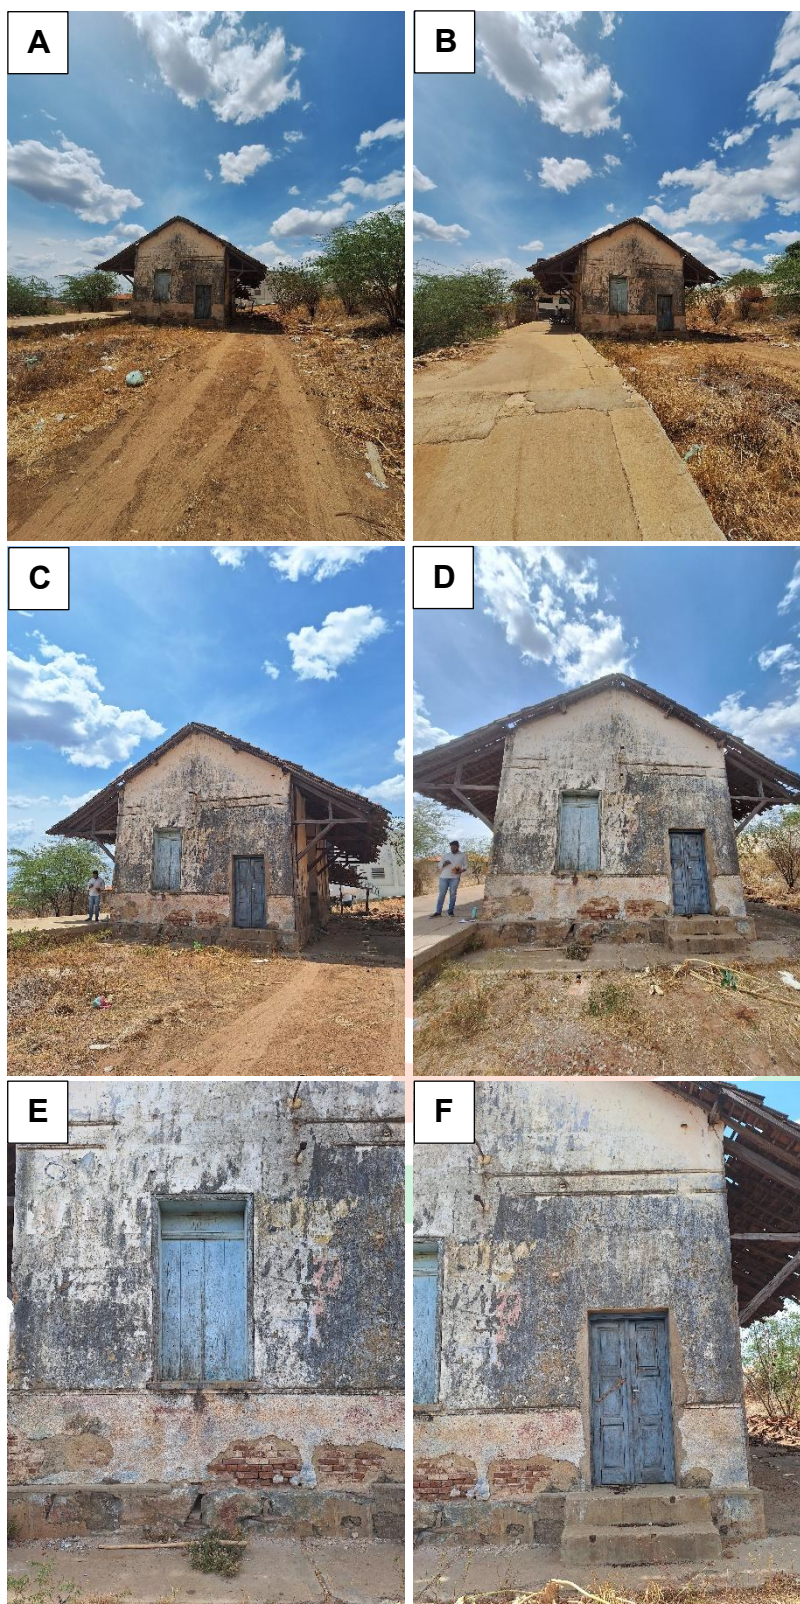
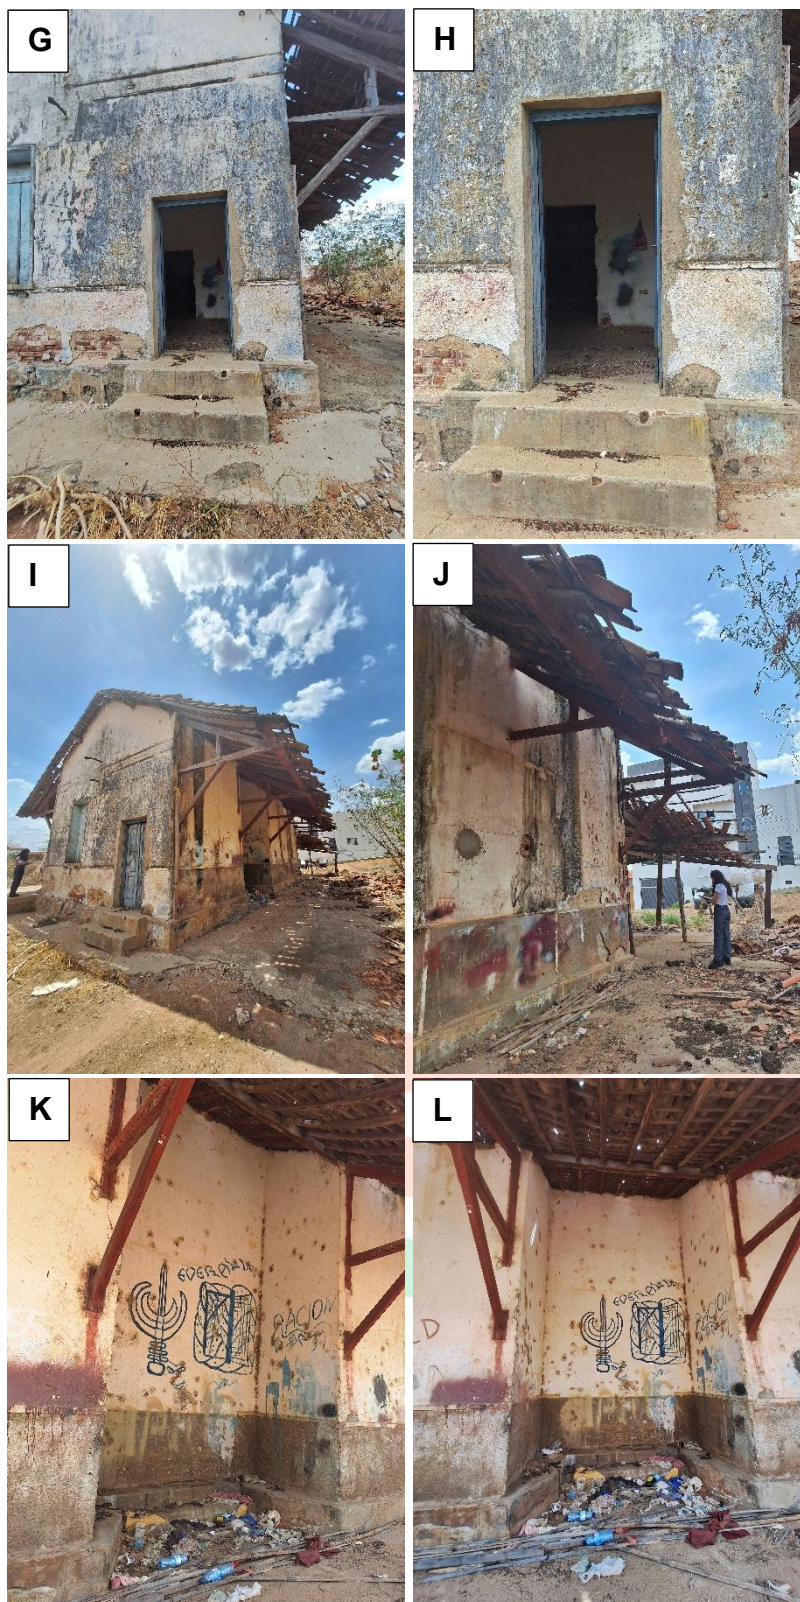
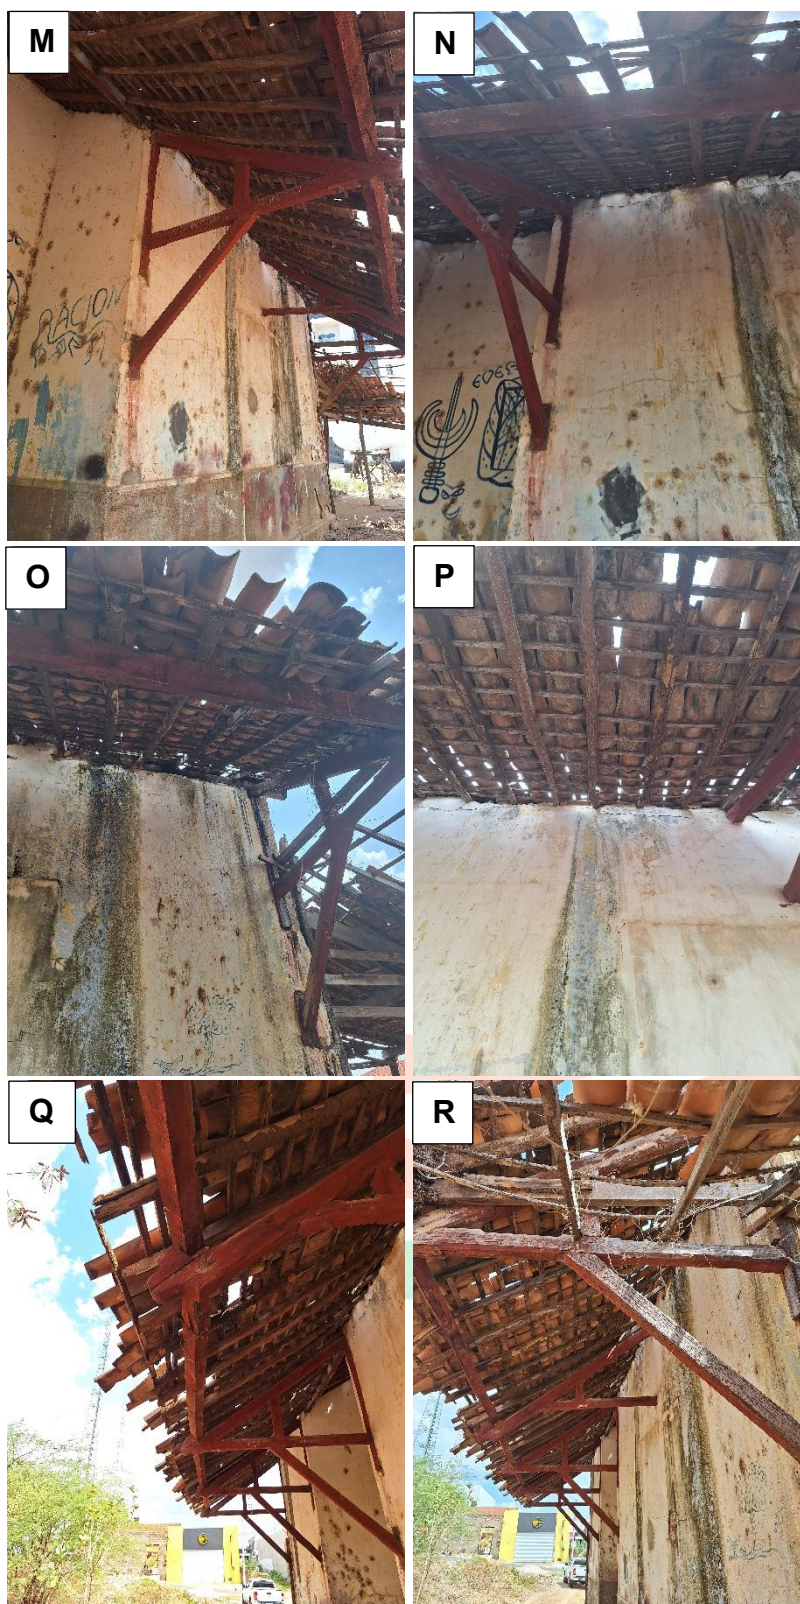
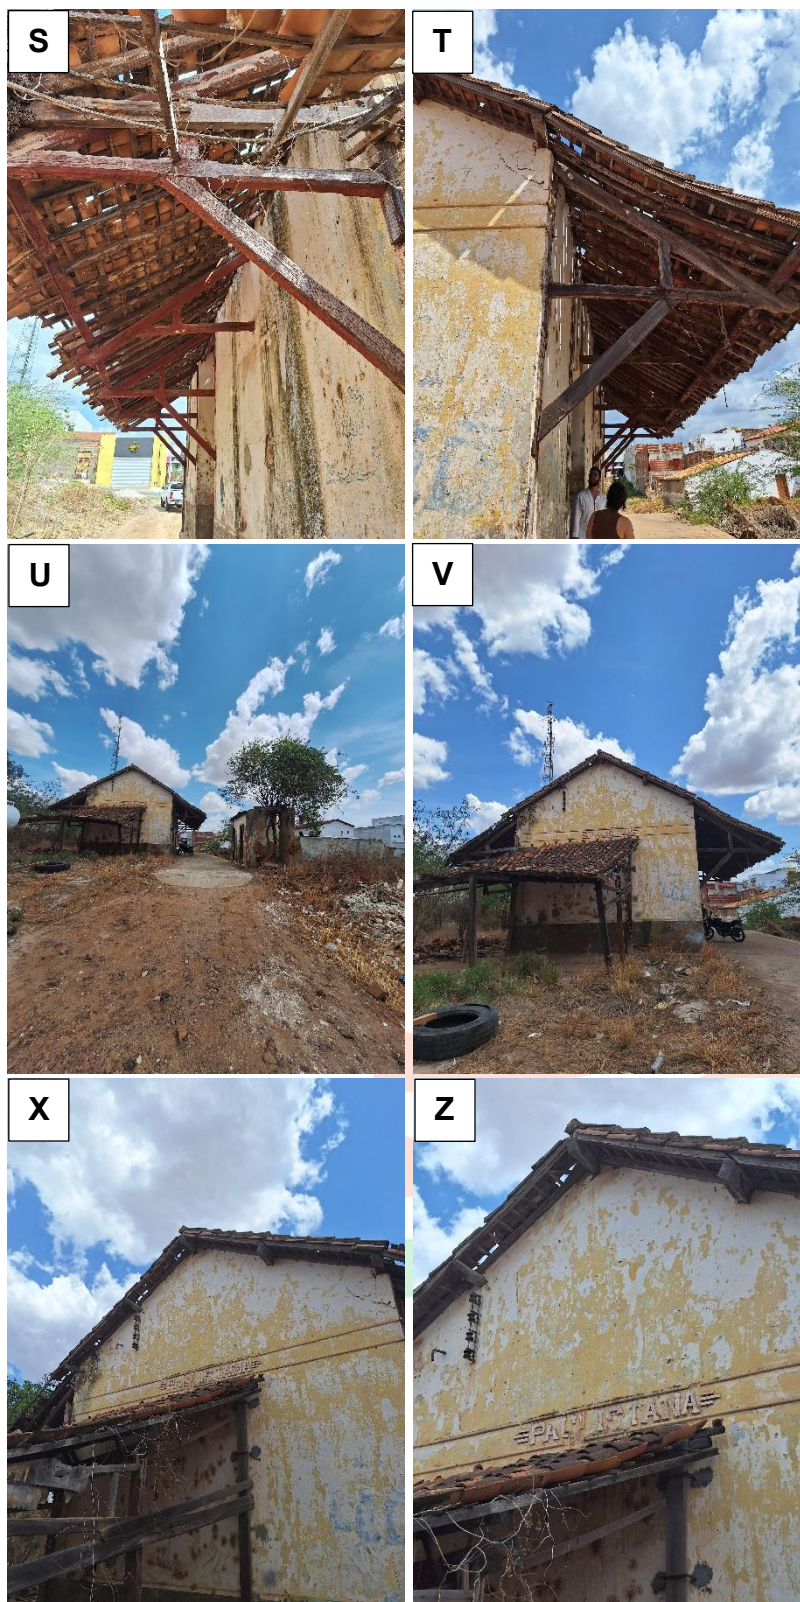
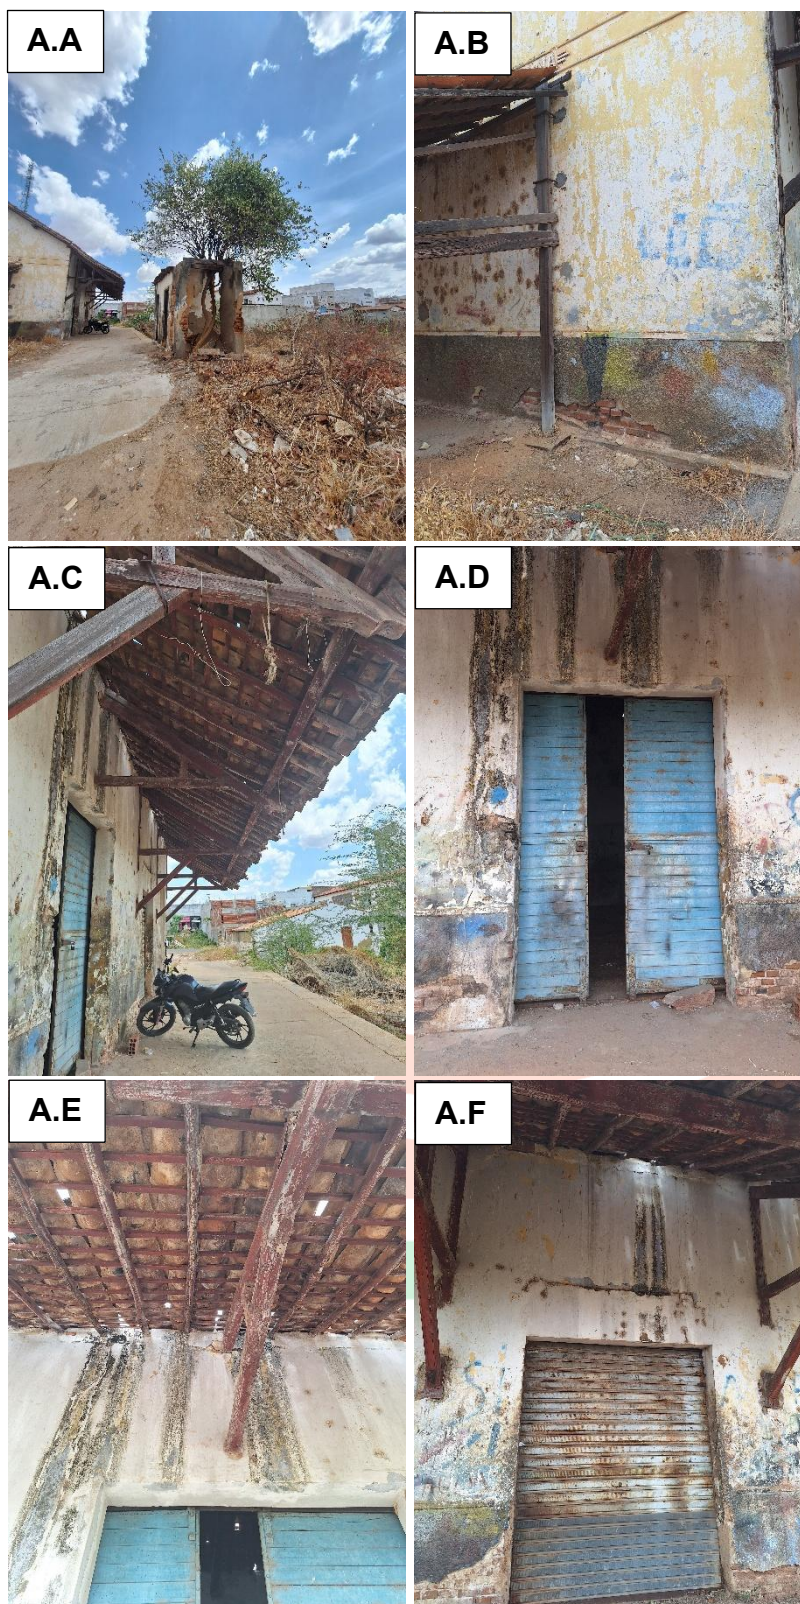
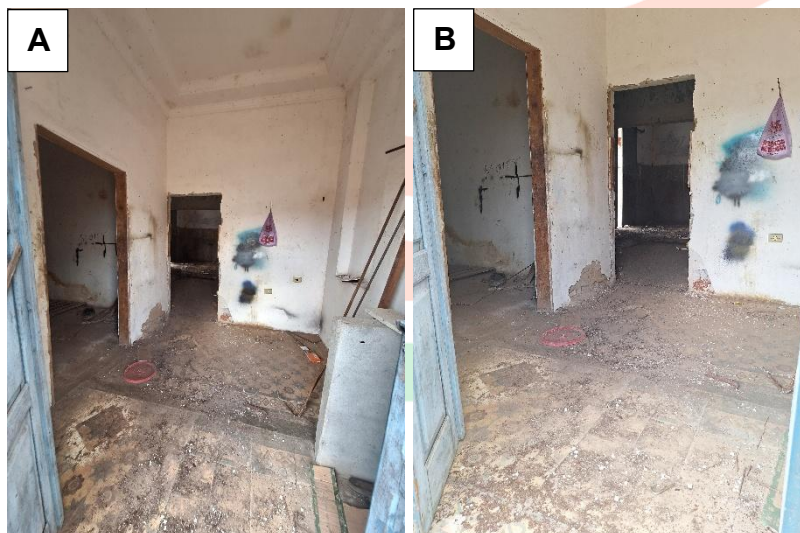
Imagem 01: Fachadas Externas e entorno.

Imagem 01: Apresenta-se registros fotográficos das fachadas externas da edificação denominada “Antiga Estação Ferroviária de Paulistana-PI” para execução de reforma e requalificação do espaço em um Centro Cultural atendendo ao compromisso de gestão governamental do governo vigente. Observa-se que as fachadas e cobertura apresentam estado de conservação precário com avançado estado de degradação dos materiais construtivos necessitando de serviços de reparo e manutenção em caráter de urgência, em especial da cobertura, e o entorno com serviços de capina e limpeza. Nota-se nas superfícies externas das fachadas a presença de sujidades, fissuras e trincas superficiais, mofo, pintura de paredes desgastadas, deslocamento de reboco com exposição de alvenaria, elementos ornamentais danificados e com descontinuidade, pichações, manchas por escoamento de águas pluviais, ocorrência de xilófagos, possível utilização de materiais construtivos incompatíveis acelerando o processo de degradação das alvenarias. Identifica-se também que a cobertura apresenta péssimo estado de conservação com telhas quebradas, peças ausentes, as madeiras tais quais caibros, ripas, mãos-francesas em avançado estado de apodrecimento, partes de peças com proliferação de cupins, peças desgastadas pelo tempo e intempéries, ausência de proteção contra agentes xilófagos, peças com perda de seção comprometendo assim a função estrutural do madeiramento do telhado.

Conclui-se que a edificação “Antiga Estação Ferroviária”, localizada no município de Paulistana-PI, apresenta-se com **ESTADO DE CONSERVAÇÃO PÉSSIMO** e **NECESSITA DE SERVIÇOS DE REPARO E REFORMA**, com destaque na **COBERTURA** da edificação que necessita de **SERVIÇOS DE RECUPERAÇÃO EM CARÁTER DE URGÊNCIA**.

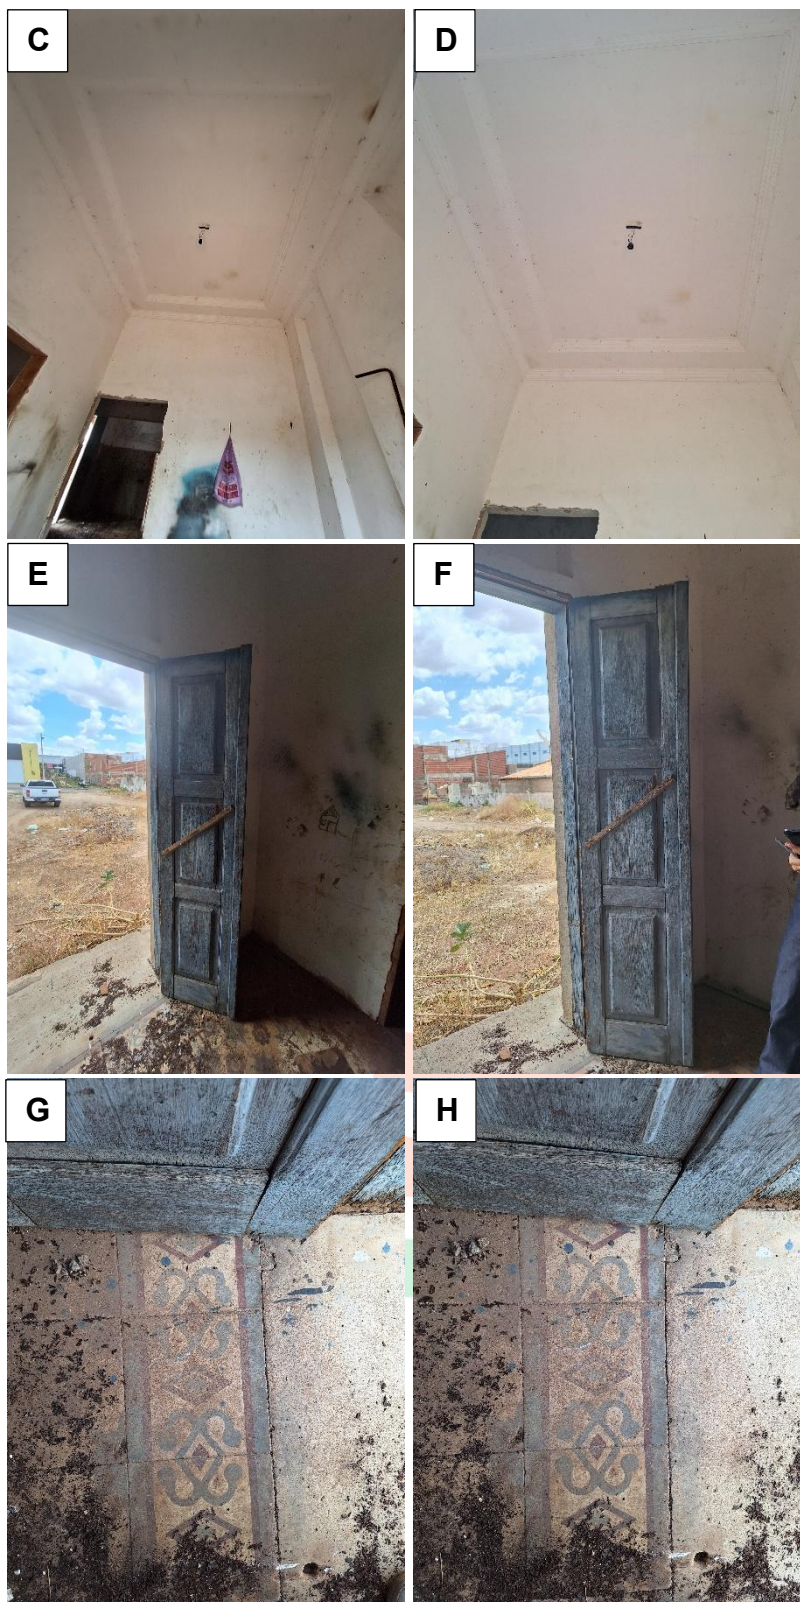
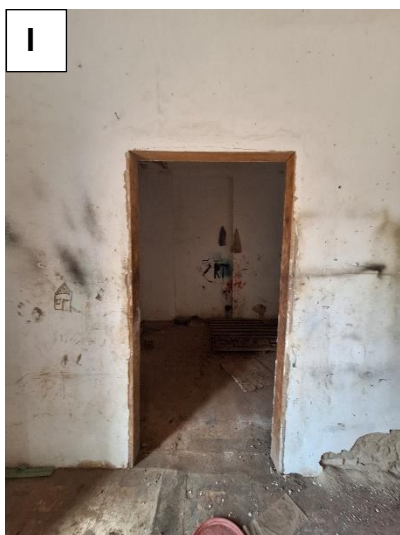
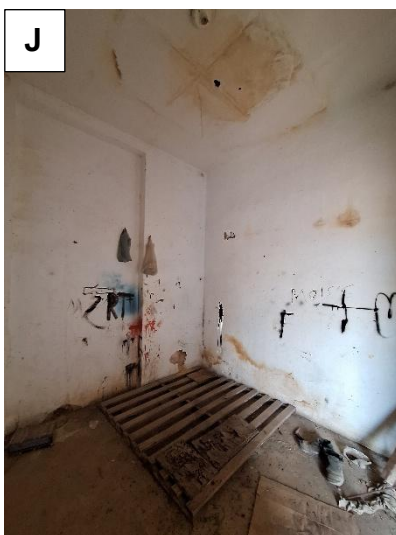
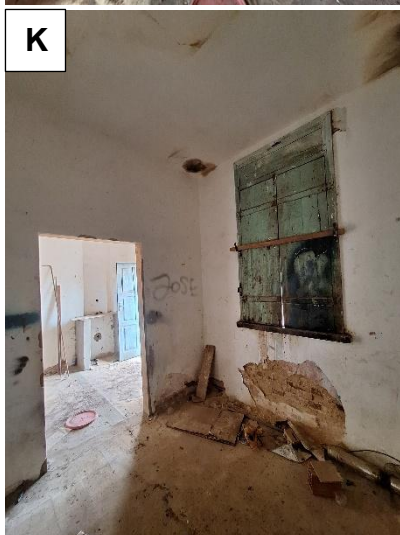
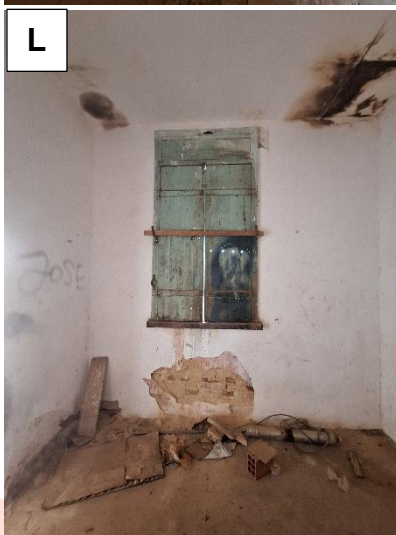
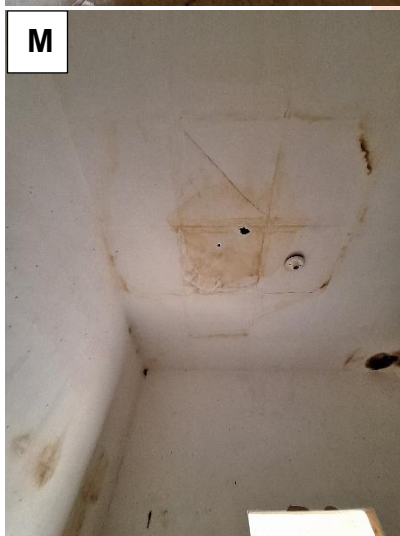
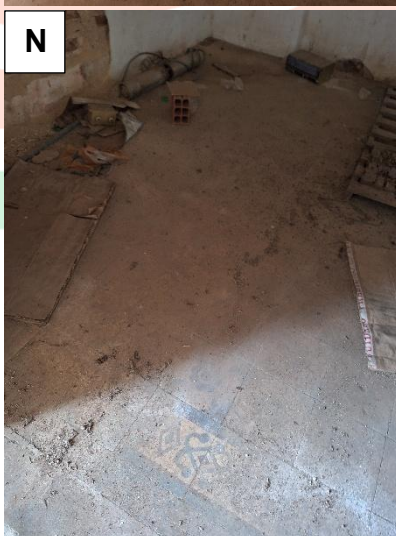
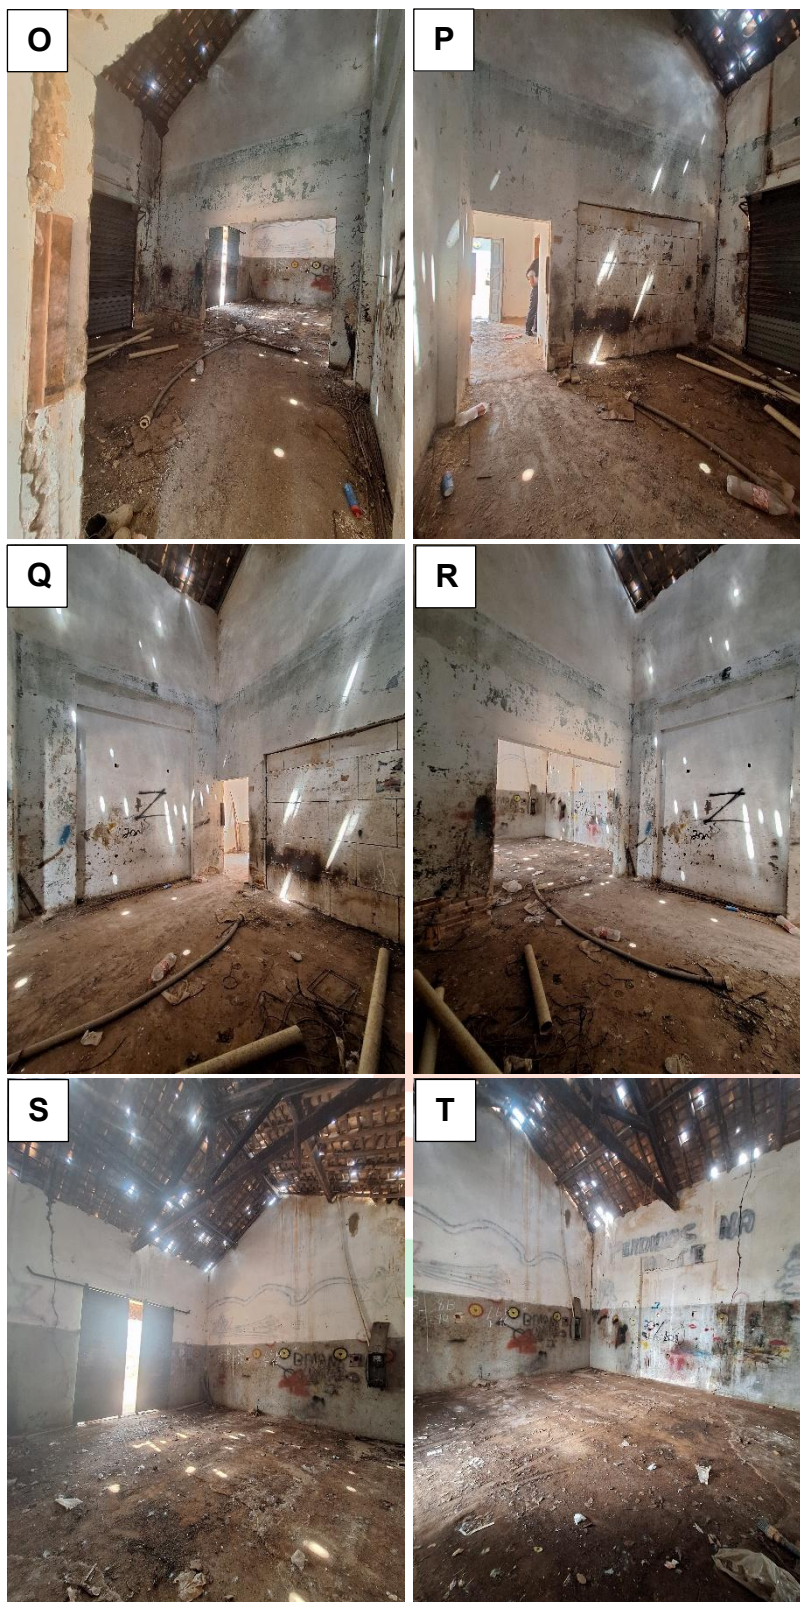
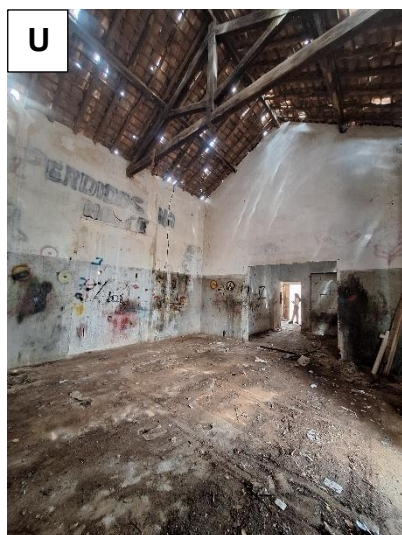
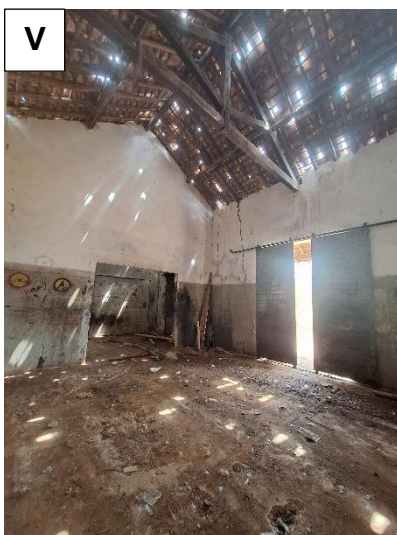
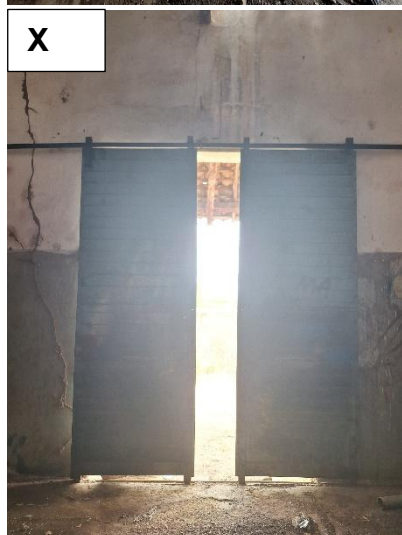
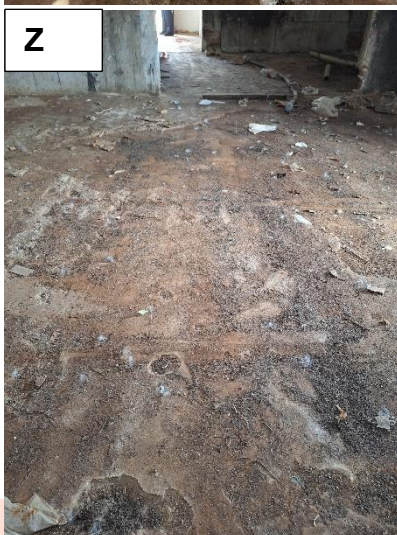
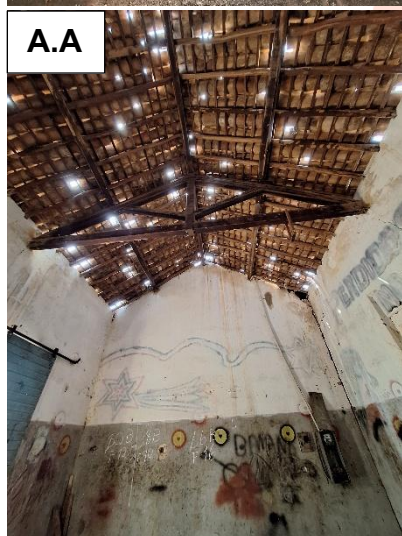
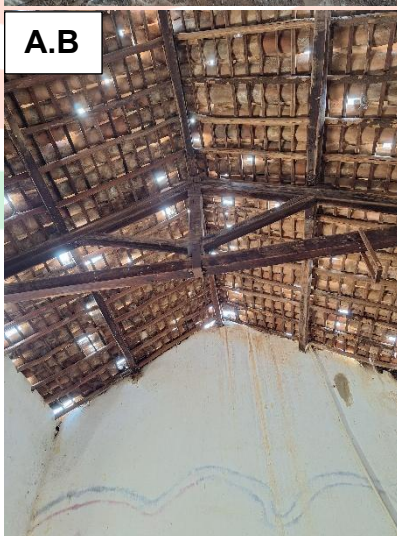
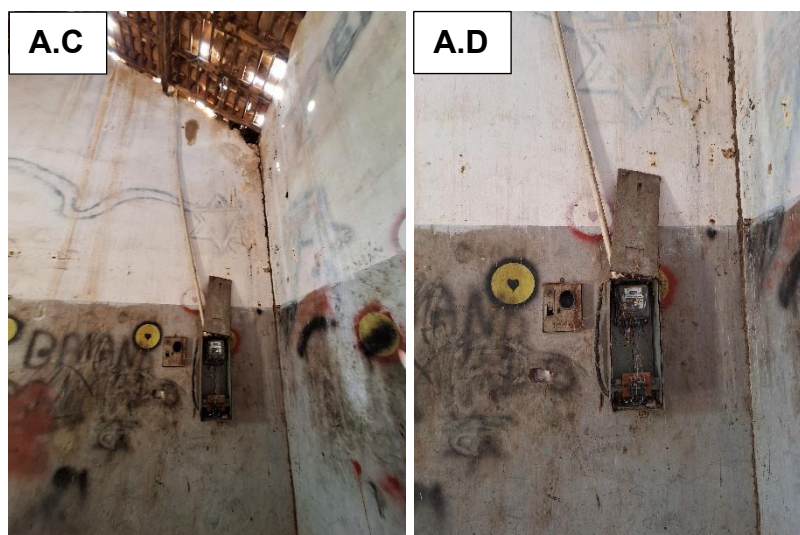
Imagem 02: Ambientes internos da edificação “Antiga Estação Ferroviária de Paulistana – PI”.

Imagem 02: Apresenta-se registros fotográficos dos ambientes internos da edificação denominada “Antiga Estação Ferroviária de Paulistana-PI” para execução de reforma e requalificação do espaço em um Centro Cultural atendendo-se ao compromisso de gestão governamental do governo vigente. Os pisos identificados são em ladrilho hidráulico e cimentício, onde apresentam-se em avançado estado de desgaste, com partes de peças trincadas, sujidades, descontinuidade, peças e partes de forros em gesso existentes localizados em dois ambientes estão deteriorados com manchas de goteiras provenientes da cobertura, mofo e ocorrência de xilófagos necessitando serem removidos. Observa-se que as superfícies das paredes internas estão danificadas e deterioradas com presença de sujidades, fissuras e trincas superficiais, mofo, pintura de paredes desgastadas, deslocamento de reboco com exposição de alvenaria, pichações, manchas por escorrimento de águas pluviais, ocorrência de xilófagos, possível utilização de materiais construtivos incompatíveis acelerando o processo de degradação das alvenarias, nota-se ambientes internos sem forro, com infiltrações decorrentes do escorregamento de telhas na cobertura, partes de peças de telhas danificadas, peças faltantes, madeiramento estrutural apodrecido, peças ausentes, partes de peças com proliferação de cupins, peças desgastadas pelo tempo e intempéries, ausência de proteção contra agentes xilófagos, peças com perda de seção comprometendo assim a função estrutural do madeiramento do telhado e a proteção da edificação como um todo. Identifica-se que as esquadrias existentes tais quais portas e janelas em madeira e ferro apresentam estado de conservação precário com apodrecimento da madeira, pintura desgastada, ausência de proteção contra agentes xilófagos, estado avançado de ferrugem nas esquadrias de ferro, deslocamento de pintura.
