## VISTORIA TÉCNICA

### PRAÇA PEDRO II

## **RELATÓRIO DE VISTORIA**

O objetivo do presente trabalho é apresentar o relatório fotográfico, vistoria técnica de fiscalização e constatação do estado atual de conservação da edificação denominada “Theatro 4 de Setembro”, em Teresina - PI.

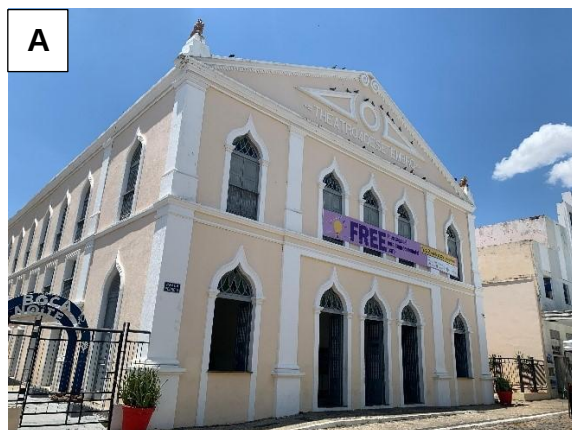
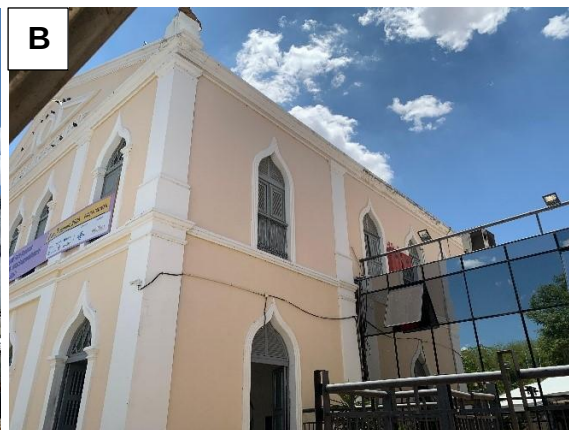
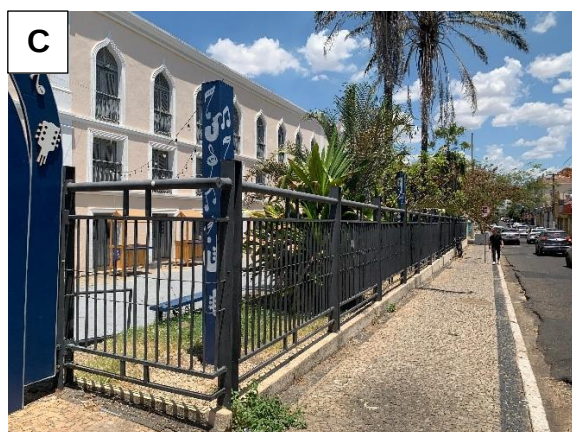
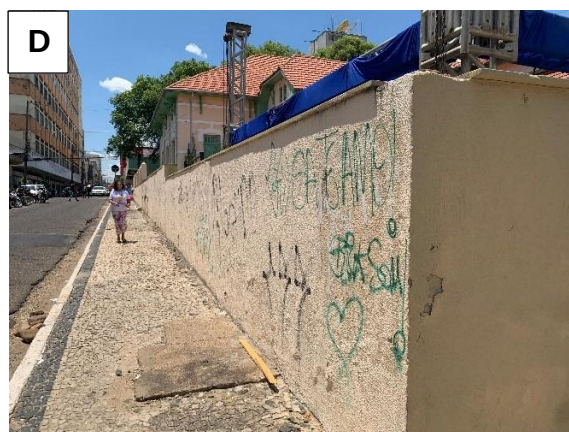
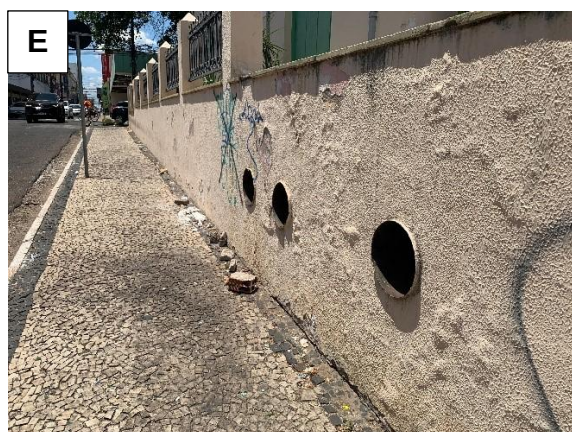
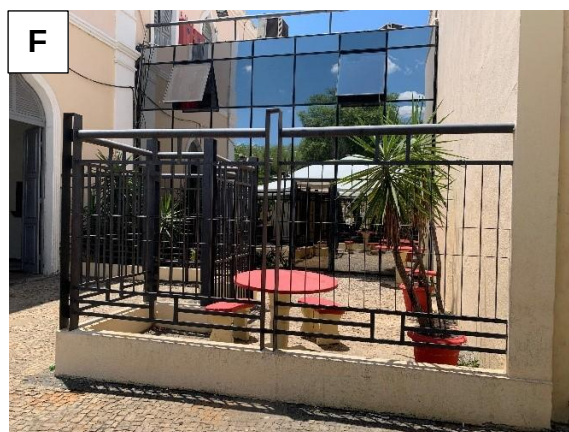
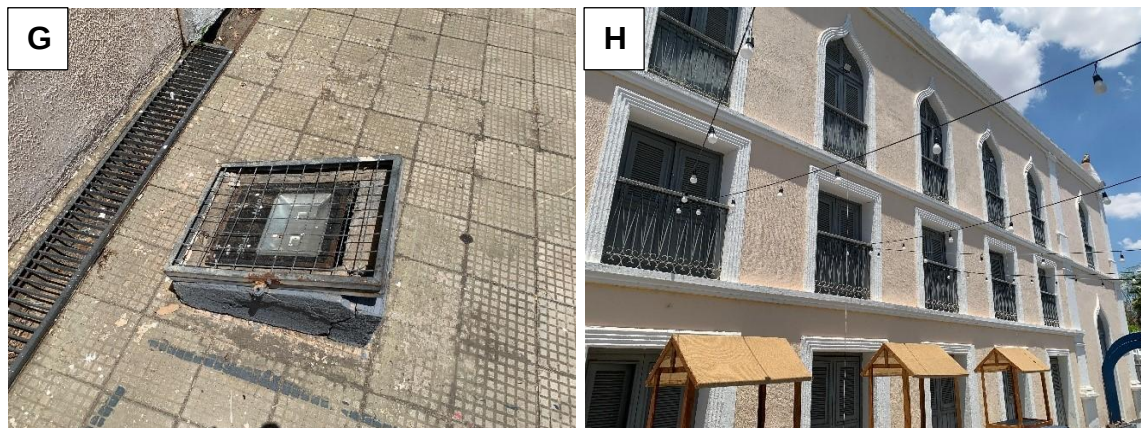
Imagem 01: Fachadas externas da edificação “Theatro 4 de setembro”.

**Imagem 01:** fachada histórica do Theatro 4 de setembro, embora estruturalmente aparente estar bem, exibe sinais de desgaste e descoloração da pintura e a presença de cabos e fiações fixados diretamente sobre o revestimento, o que é prejudicial à preservação estética e estrutural. As esquadrias, mesmo protegidas por grades, demandam manutenção para combater a potencial deterioração da madeira e proliferação de cupins, além da necessária verificação de vedação para prevenir infiltrações.

A área técnica lateral, onde estão instaladas as unidades condensadoras de ar-condicionado, apresenta um quadro de negligência grave. As máquinas estão dispostas de forma desorganizada sobre uma estante metálica visivelmente enferrujada e deteriorada, o que compromete a segurança e a funcionalidade do sistema. A parede de fundo, sem acabamento adequado, está fortemente escurecida e manchada por bolor e sujidade, decorrentes do escoamento de água e da má instalação ou entupimento dos drenos dos aparelhos, o que caracteriza um ambiente insalubre e tecnicamente crítico.

Os muros externos de vedação demonstram problemas crônicos relacionados à interface com o público e o meio ambiente. Eles estão extensamente afetados por vandalismo, com pichações e grafitagens que degradam a imagem do bem histórico. Mais preocupante é a situação na base dos muros, onde três grandes aberturas de drenagem despejam água diretamente no passeio. O revestimento ao redor dessas aberturas apresenta empolamento, vesículas e deslocamento, além de fortes manchas por escoamento de águas pluviais,

evidenciando uma falha grave no sistema de drenagem e infiltração na estrutura. O passeio adjacente e as ferragens das cercas também mostram desgaste e ferrugem, e há a presença de ervas daninhas nas fissuras, necessitando de reparos urgentes para garantir a segurança e a estética do local.

- **Muros Externos:** A base dos muros apresenta empolamento, vesículas e deslocamento devido ao escoamento de águas pluviais e falha no sistema de drenagem. O revestimento deve ser tratado e refeito nas áreas comprometidas. Adicionalmente, os muros estão afetados por vandalismo (pichações e grafiteiros) que devem ser removidas para restaurar a estética do bem histórico.

- **Drenagem Externa:** Deve-se corrigir a falha grave no sistema de drenagem dos muros externos, onde grandes aberturas despejam água diretamente no passeio e causam danos ao revestimento.
- **Drenos de Ar-Condicionado:** O problema de drenagem inadequada dos aparelhos de ar-condicionado na área técnica lateral, que causa escorrimento de água, forte escurecimento e bolor na parede de fundo, deve ser corrigido imediatamente. O bebedouro deve passar por manutenção, reparos e ou substituição caso necessário.

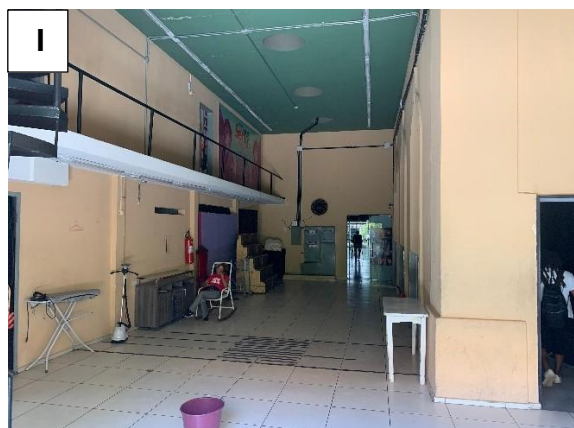
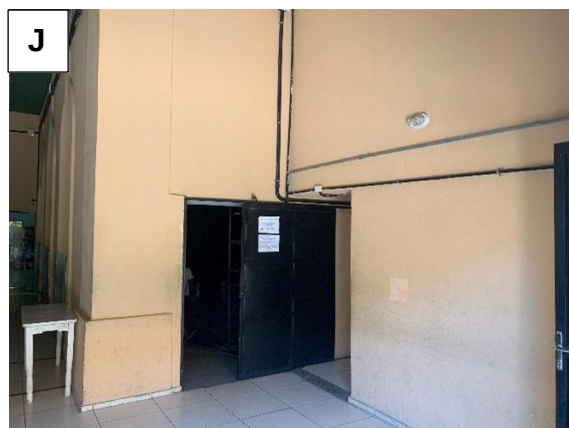
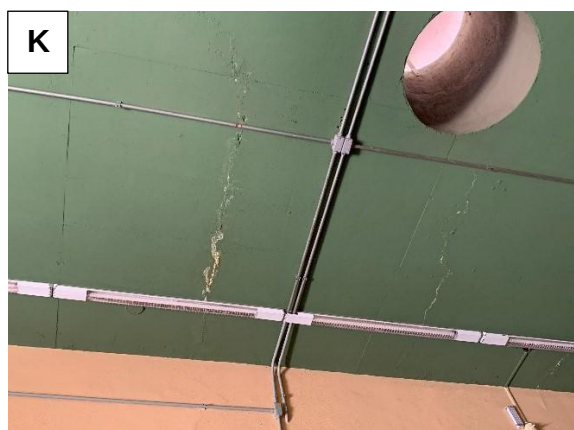
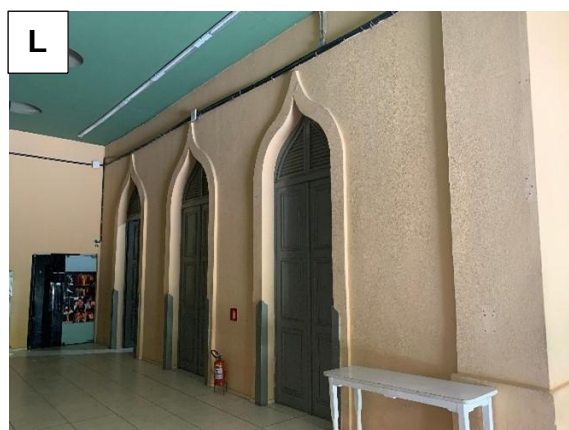
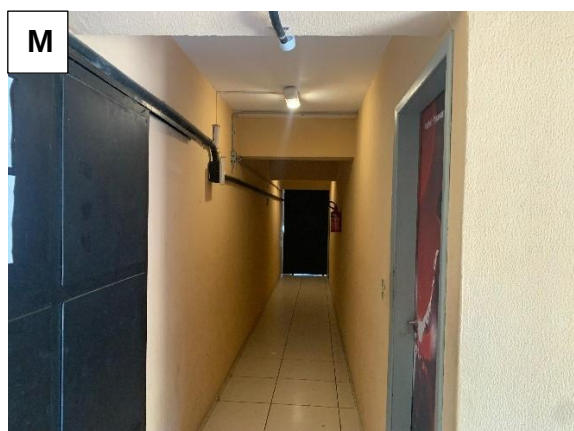
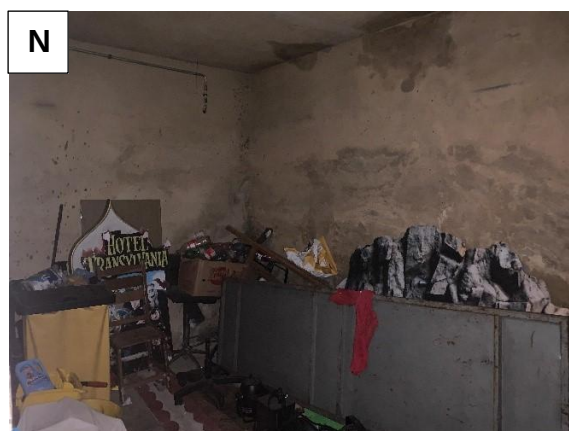
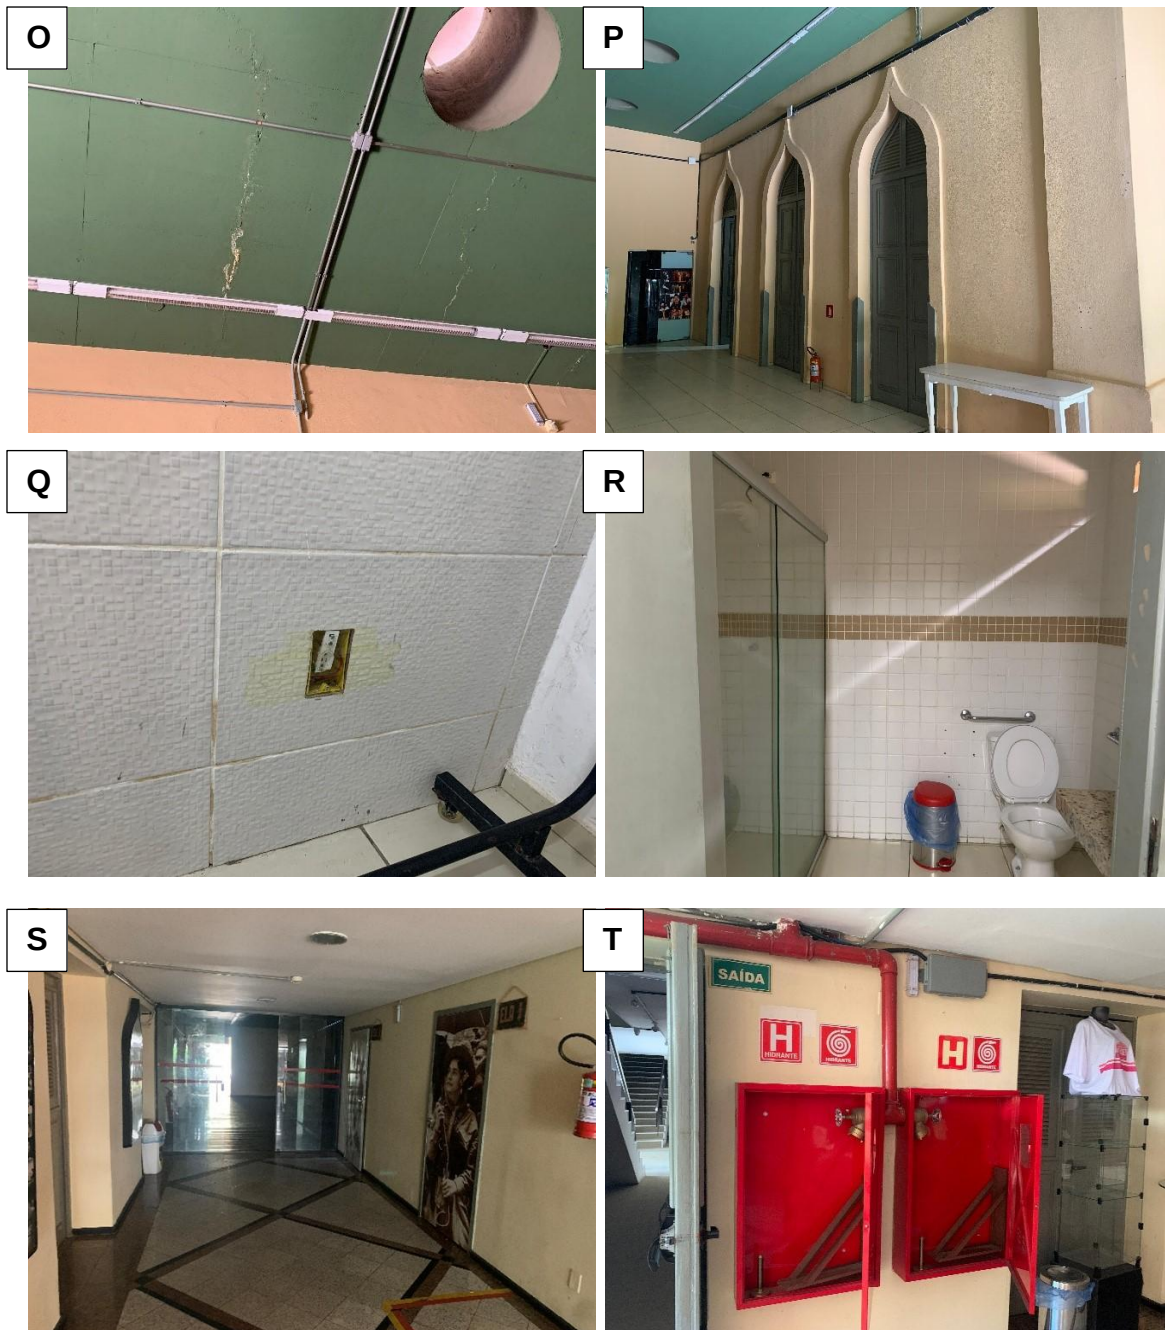
Imagem 02: Camarins, área de circulação, recepção e segundo andar da edificação “Theatro 4 de Setembro”.

**Imagem 02:** As novas imagens consolidam o quadro de estado de conservação ruim revelando problemas crônicos de umidade, falhas nas instalações elétricas e hidráulicas, e deficiências graves na segurança contra incêndio e na higiene dos sanitários.

Na área de convivência, a pintura em uma das paredes laterais (pintada de vermelho) exhibe empoamento e bolhas na parte inferior, próximo ao rodapé, o que indica claramente a presença de umidade ascendente ou infiltração na base da parede. Além disso, a área de teto (laje) pintada de verde-água apresenta manchas esbranquiçadas lineares, caracterizando eflorescência e a ocorrência de microfissuras, que comprometem a estética e a estrutura do acabamento, e podem estar relacionadas a problemas de infiltração na laje. A estrutura metálica de uma passarela ou mezanino interno, com acabamento em pintura branca, também está instalada sobre a pintura da parede, podendo gerar fissuras e exigindo atenção às normas de segurança para escadas e passarelas.

As instalações de segurança contra incêndio (caixas de hidrante) apresentam-se com as portas abertas e sem a mangueira em uma das caixas, o que compromete a eficácia do sistema e indica falta de manutenção regular. Em contrapartida, há uma fiação elétrica aparente correndo na mesma parede e acima das caixas de hidrante, e próximo a uma porta, com tubos de eletrodutos metálicos aparentes, que precisam de organização e verificação para evitar riscos de curto-circuito, conforme a recomendação do relatório para as instalações elétricas.

Nos sanitários e áreas molhadas, o nível de degradação é alto. Um dos banheiros (com azulejos brancos e laranja) mostra azulejos faltantes ou descoloridos, ausência de acessórios como saboneteiras nas paredes, e manchas na bancada de mármore e no espelho, o que compromete a higiene e a funcionalidade. Em outro ambiente de banho/vestiário, há apenas um tubo exposto onde deveria estar a ducha, e falta de acessórios básicos. Em uma área azulejada (revestimento texturizado branco), a ausência de um componente elétrico ou hidráulico deixou um buraco quadrado exposto, com vestígios de manchas amareladas de umidade ou vazamento ao redor.

Os camarins e áreas de retaguarda também sofrem com a negligência. Um camarim mostra um aparelho de ar-condicionado com manchas escuras de bolor na parede adjacente, indicando a má instalação do dreno e um problema de umidade localizado. Em outra área, o acúmulo de materiais cênicos e lixo é evidente, e as paredes exibem extensas manchas de

umidade e infiltração, sem pintura uniforme, o que reforça a urgência na limpeza e remoção de entulhos e no tratamento das infiltrações para garantir um ambiente saudável e funcional para os artistas e a equipe.

- **Sanitários:** O nível de degradação é alto em áreas molhadas. É urgente a correção da higiene e funcionalidade dos sanitários, que apresentam azulejos faltantes/descoloridos, ausência de acessórios básicos (saboneteiras, duchas) e manchas. Deve ser instalado barras de apoio nos sanitários acessíveis.

- **Segurança Contra Incêndio:** É urgente a organização e manutenção das caixas de hidrante, que se apresentam com portas abertas e falta de mangueiras, comprometendo a eficácia do sistema.

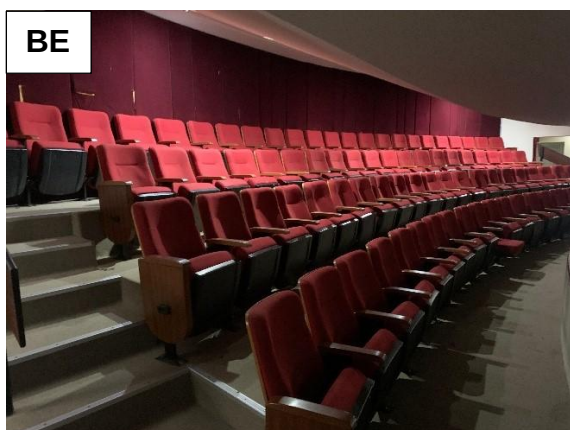
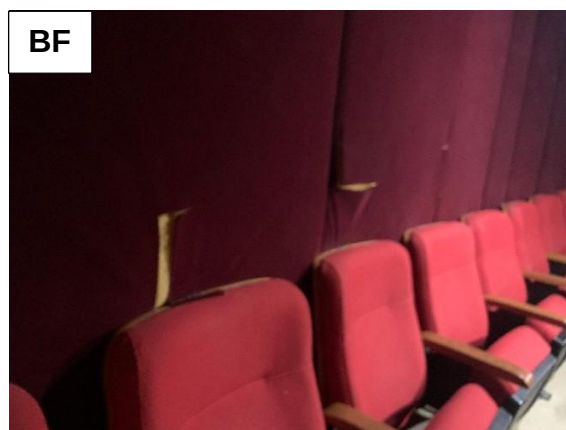
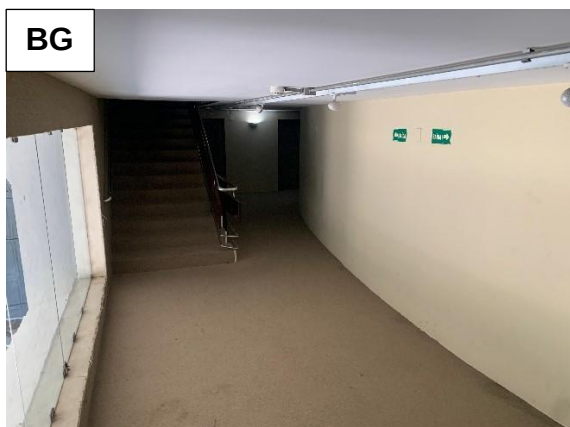
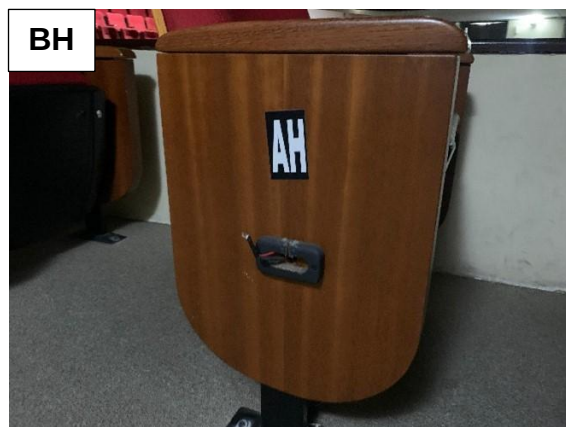
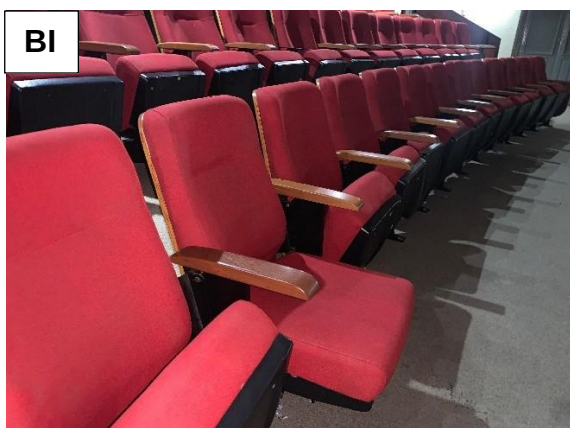
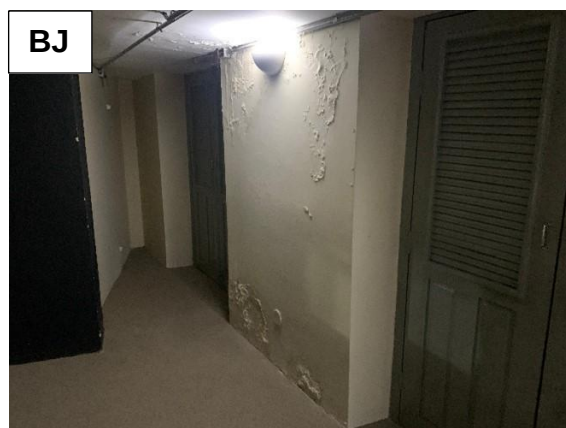
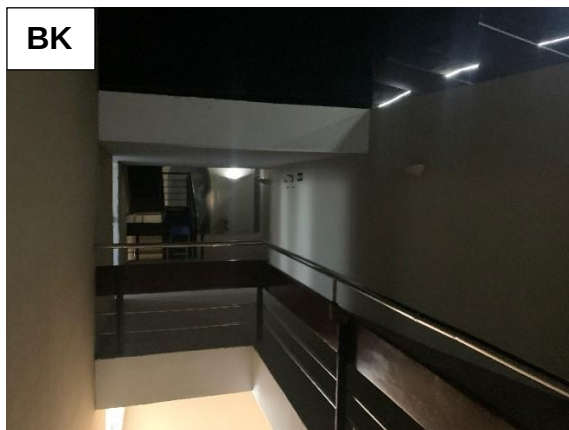
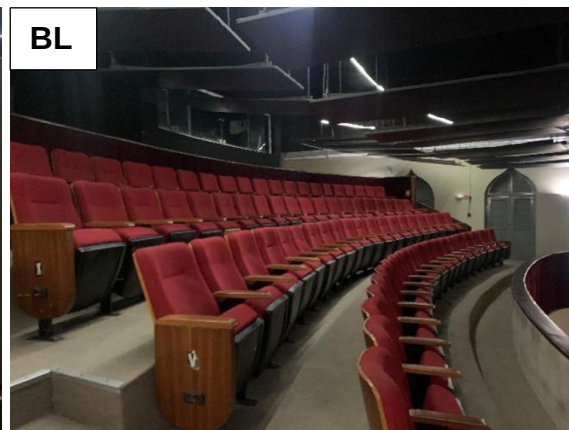
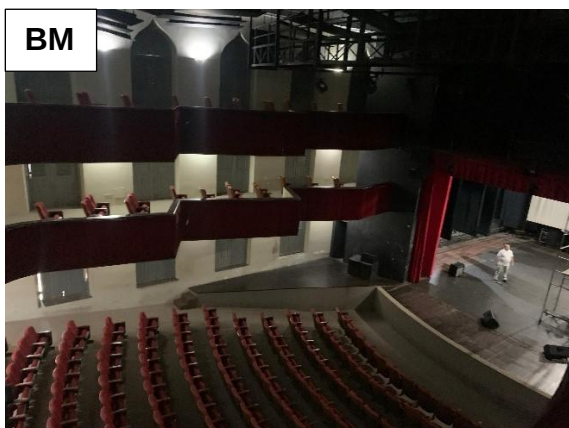
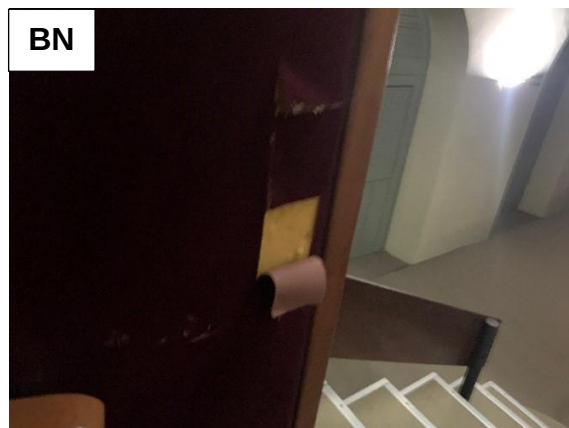
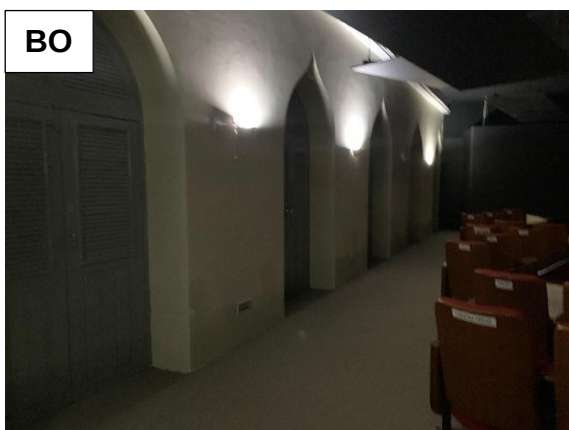
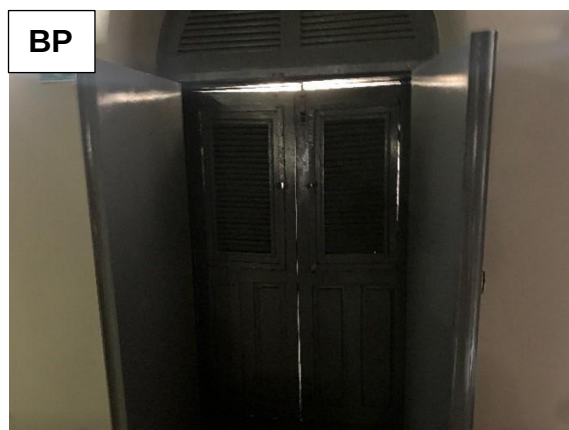
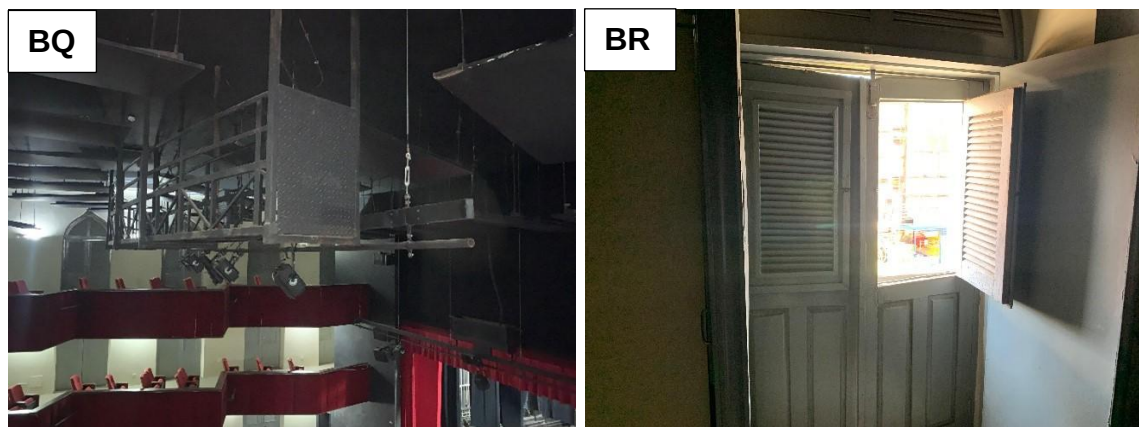
Imagem 03: Teatro e corredor de acesso da edificação “Theatro 4 de Setembro”.

**Imagem 03:** As imagens do interior do auditório do Theatro confirmam problemas de conservação generalizados, afetando tanto o conforto do público quanto a infraestrutura técnica e de segurança da edificação.

A área do auditório, incluindo o foyer e corredores laterais, exhibe uma deterioração significativa da pintura e do reboco em função da umidade. Em um dos corredores, a parede apresenta extenso empoamento e descascamento da pintura em grandes bolhas, tanto na altura do rodapé (sugestivo de umidade ascendente) quanto mais acima, confirmando a recorrência de infiltrações que comprometem os revestimentos internos. Essa infiltração também ameaça o patrimônio mobiliário, como um antigo piano abandonado no corredor, que está visivelmente danificado e coberto de poeira. As esquadrias de madeira interna, incluindo portas e janelas com venezianas, mostram desgaste da pintura e necessitam de manutenção e repintura.

O mobiliário do auditório está em estado precário. As poltronas de assento e encosto vermelho, dispostas em camadas no salão principal e no balcão, apresentam sinais de desgaste e danos. Em diversos pontos, o revestimento de tecido e estofamento na parte traseira das poltronas está rasgado e descolado, expondo o material de base e comprometendo a estética e o conforto. Algumas poltronas no final da fileira possuem uma peça lateral com fiação solta e aparente (possivelmente para sistemas de áudio ou dados) fixada de maneira improvisada e

desorganizada. O relatório ressalta que o mobiliário exige manutenção para assegurar sua funcionalidade.

As instalações técnicas e de estrutura cenotécnica também inspiram atenção. No alto do auditório, uma estrutura metálica de passarela ou cabine de operação está instalada, mas a imagem revela que o forro acústico no teto (painéis pretos) está solto, desalinhado e/ou quebrado em alguns pontos. O relatório já indicava que o forro acústico necessita de manutenção para assegurar que a acústica permaneça adequada. Além disso, a estrutura metálica da passarela parece ser antiga e deve passar por inspeção para verificar a segurança e a integridade de sua fixação, especialmente com a presença de iluminação e equipamentos acoplados. A iluminação interna, embora instalada, pode estar insuficiente em alguns pontos, o que a vistoria já identificava como um problema a ser corrigido por um projeto luminotécnico adequado.

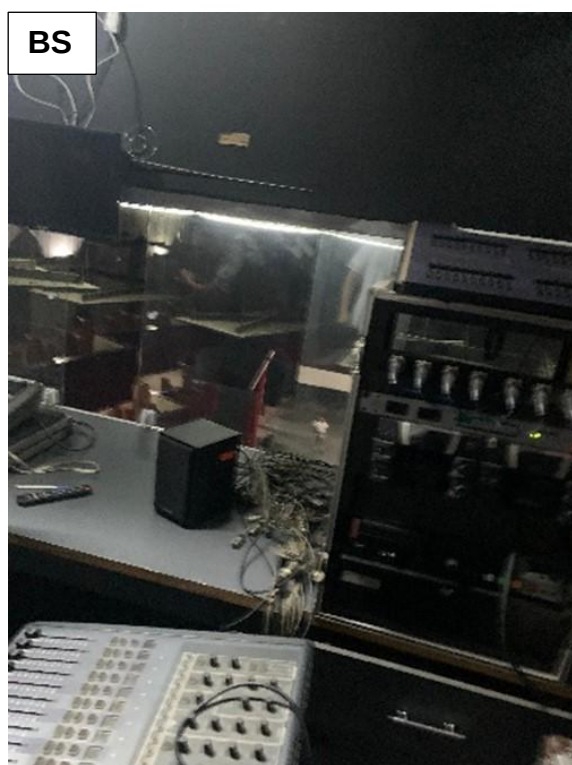
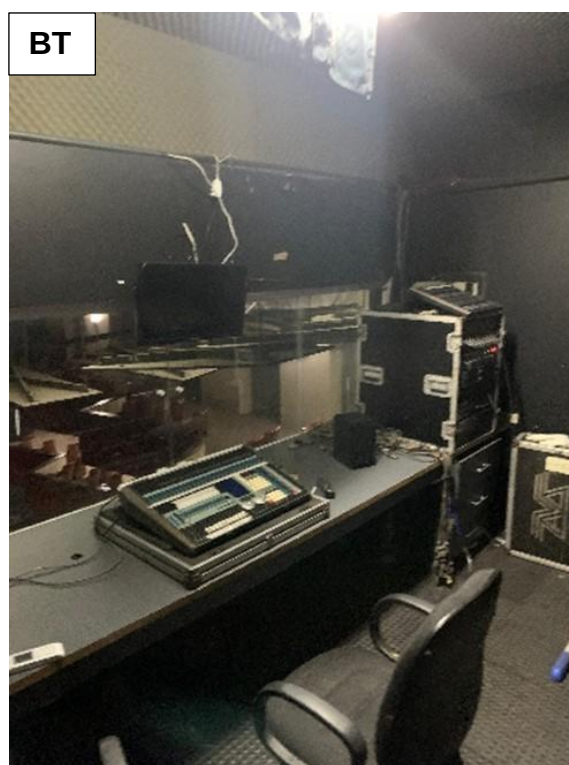
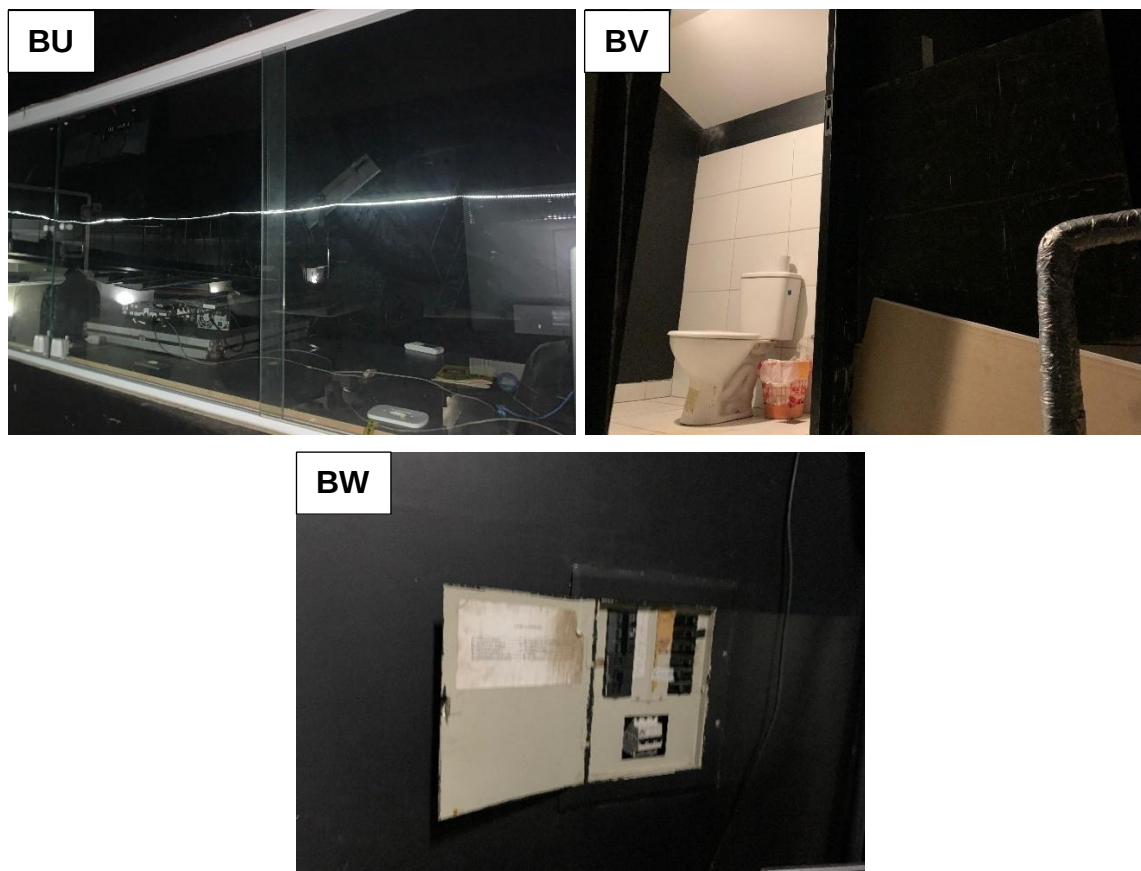
Imagem 04: Sala do técnico de luz e som da edificação “Theatro 4 de Setembro”.

**Imagem 04:** A Cabine de Controle (de som e iluminação) apresenta uma situação de grave desorganização e risco elétrico. A fiação de equipamentos está excessivamente exposta, emaranhada e desorganizada sobre a mesa e o console de controle. Essa desordem não só prejudica a funcionalidade e a manutenção dos equipamentos, como também representa um risco de segurança e de danos ao sistema, sendo contrária às boas práticas de operação e de instalações elétricas. Além disso, há cabos soltos e improvisados pendurados no teto e nas paredes ao redor da cabine, alguns conectados de forma aparente, reforçando a necessidade urgente de uma revisão geral nas instalações elétricas e a organização do sistema de rede e computadores.

O quadro de distribuição elétrica (QDC) dentro dessa área técnica também está em estado precário. O painel está desgastado e sujo, e as etiquetas de identificação dos circuitos

estão rasgadas, manchadas e danificadas, o que impede a correta identificação e manuseio dos disjuntores e compromete a segurança em caso de falha elétrica. O relatório já havia alertado que o QDC necessita de manutenção para evitar falhas no sistema.

O sanitário de apoio localizado na área técnica ou de acesso lateral apresenta um ambiente de higiene básica comprometido. Embora o vaso sanitário esteja presente, o espaço é visivelmente apertado e escuro, com pouca iluminação, o que compromete a salubridade. Há materiais de construção encostados de forma desorganizada na parede lateral do sanitário, o que prejudica a limpeza e a estética do local.

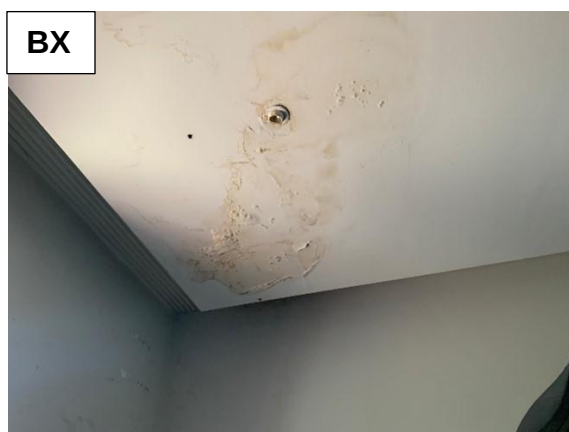
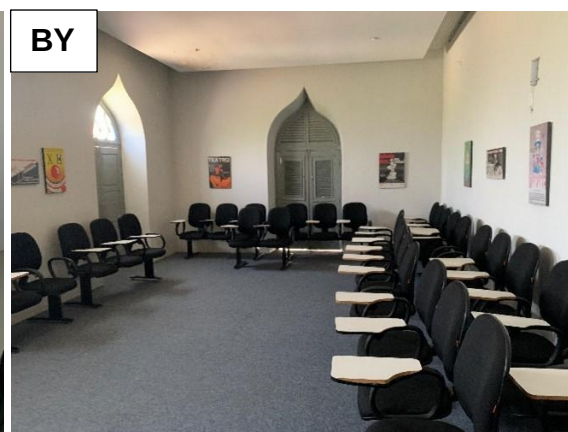
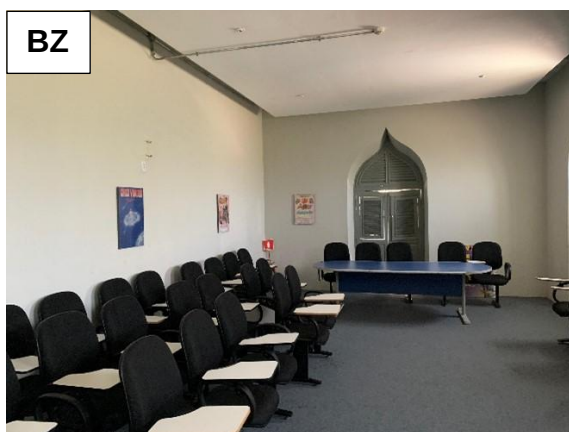
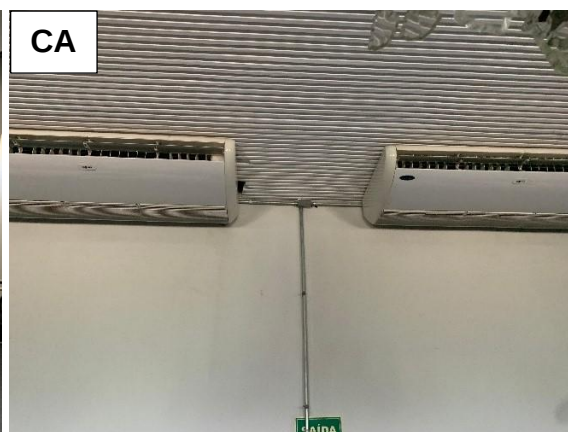
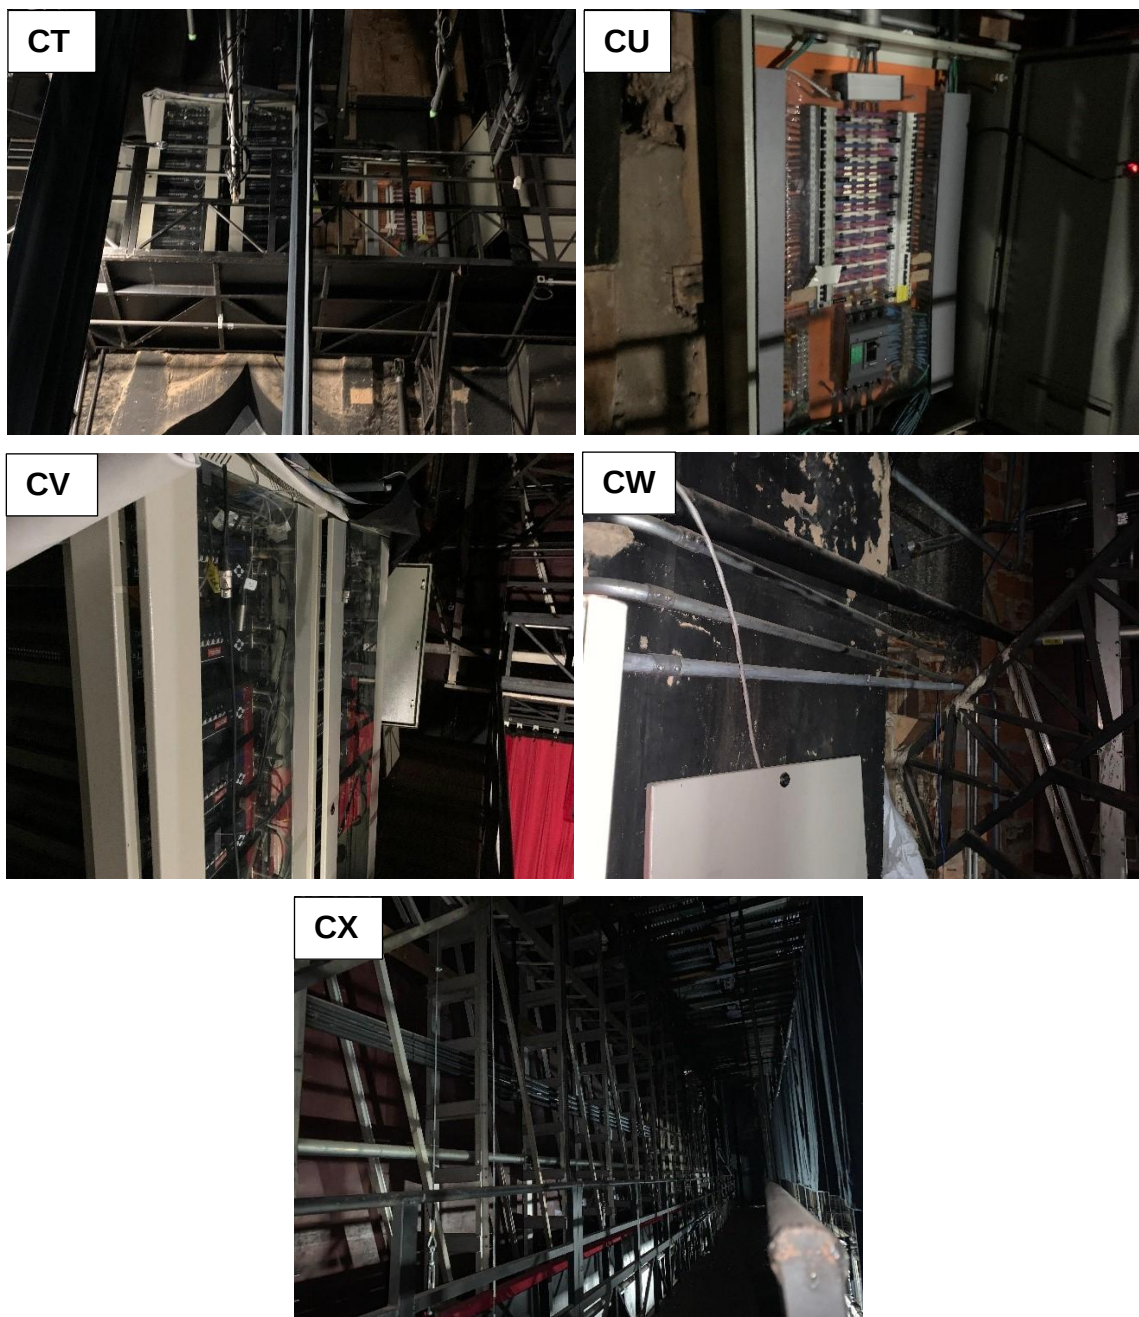
Imagem 05: Salas, escadas de acesso ao subsolo, palco e área técnica da edificação “Theatro 4 de Setembro”.

Imagem 05: A patologia de infiltração está severamente manifestada em diversas áreas. Um dos forros (teto) exhibe uma grande área de deslocamento da pintura, com fortes manchas de umidade e vestígios de escoamento de água, que atingiu e danificou o spot de luz embutido. Essa falha no teto indica um ponto crítico de infiltração na laje ou cobertura. Em um corredor ou sala de apoio, a parede também mostra deslocamento do reboco e da

pintura no canto, com uma extensa mancha de umidade na base, comprometendo a estética e indicando falha na estanqueidade da alvenaria.

As instalações elétricas continuam a representar um risco iminente de segurança. Próximo a um aparelho de ar-condicionado e sinalizações de segurança, há uma caixa de junção com fiação exposta e desencapada, inclusive com cabos verdes e amarelos que indicam a ausência de aterramento e isolamento adequados. A fiação desprotegida e os cabos soltos são um risco grave de curto-circuito e incêndio. Em outra área, uma caixa de distribuição ou passagem está instalada em uma parede com revestimento rugoso, junto a tubos e fiação aparente, sobre uma área onde a pintura mostra empolamento, indicando que problemas de umidade afetam inclusive o local das instalações elétricas.

Uma imagem revela a área mais crítica e com maior risco estrutural: um cômodo inteiro está com a laje ou piso superior escorado por uma densa rede de escoras metálicas de piso a teto. Essa intervenção indica um problema estrutural grave, como sobrecarga, perda de resistência da laje ou deformação excessiva, necessitando de avaliação e correção dos elementos estruturais por mão de obra especializada. O piso sob as escoras está visivelmente úmido e manchado, sugerindo a presença de vazamentos ou infiltração de água, o que agrava ainda mais a condição da estrutura escorada.

A área de estrutura técnica e fly system (varandas e passarelas laterais do palco) está em condições críticas de segurança. A estrutura metálica, embora aparente ser robusta, exige uma inspeção detalhada. Os corrimãos nas passarelas de acesso parecem estar enferrujados e danificados em alguns pontos, o que compromete a segurança da equipe técnica. Mais perigosa é a presença de infraestrutura elétrica e de dados altamente exposta e desorganizada na área das coxias e passarelas, com múltiplos eletrodutos metálicos e fiações correndo pela superfície das paredes e estruturas, muitos em condições de manutenção precária, o que representa um risco grave de curto-circuito e incêndio em uma área com material inflamável (cortinas, cenário).

O quadro de distribuição e os painéis de controle de iluminação estão instalados em uma área com sérios problemas de conservação da alvenaria. As paredes ao redor dos painéis mostram deslocamento do reboco e da pintura, expondo a alvenaria e o material de base, e há evidências de umidade e infiltração afetando a área próxima às caixas de distribuição e passagem de cabos. Essa condição de umidade próxima a um sistema elétrico de alta potência e complexidade técnica cria um risco de segurança inaceitável. O relatório geral já havia alertado para a necessidade de revisão e substituição das instalações elétricas e a correção de revestimentos comprometidos por umidade.

O ambiente do palco e o próprio piso do palco, feito de madeira, parecem desgastados, escuros e manchados pelo uso contínuo, necessitando de lixamento e tratamento (verniz/selante). O acúmulo desorganizado de equipamentos de som e cenário na lateral do palco representa um obstáculo à circulação e aumenta o risco de acidentes.

- **Estrutura (Lajes/Pisos):** A área com escoramento metálico de piso a teto indica um problema estrutural grave (sobrecarga, perda de resistência, ou deformação excessiva). Essa área e seus elementos estruturais devem ser avaliados e corrigidos imediatamente por profissional e mão de obra especializada. A umidade e manchas no piso sob as escoras devem ser tratadas como prioridade.

- **Piso Táteis:** Realizar a revisão total dos pisos táteis de direcionamento e de alerta, seguindo atentamente as normas vigentes (NBR 16.537 e NBR 2050).
- **Piso do Palco:** O piso de madeira do palco, que se encontra desgastado, escuro e manchado, necessita de lixamento e tratamento (verniz/selante).
