RELATÓRIO FOTOGRÁFICO

OBJETO: CONSTRUÇÃO DE PASSARELA EM CONCRETO EM ÁREA DE RESSACA NO MUNICÍPIO DE MAZAGÃO/AP, CONVÊNIO Nº 00399/2022 e SICONV Nº 937726/2022

Comunidade Santo Antônio do Ajuruxi, Mazagão - AP

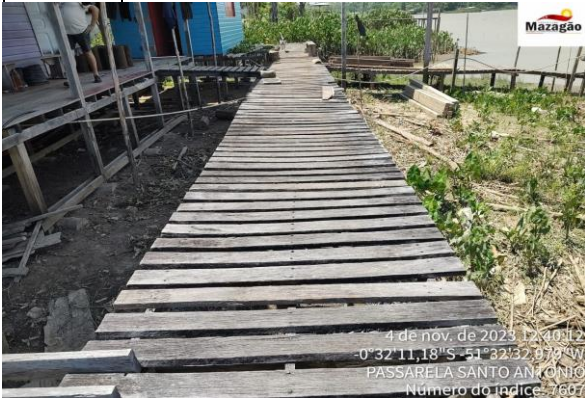
A passarela está sem estabilidade e com falta de pisos, estrutura comprometida.
Ausência de guarda corpo, oferecendo risco aos seus usuários

Foto 07	Vista 03 - Passarela de madeira existente	Foto 08	Vista 04 - Passarela de madeira existente

Condições gerais:				
Estruturas:				
<input type="checkbox"/> - Em bom estado		<input type="checkbox"/> - Pequenos problemas:		
<input checked="" type="checkbox"/> - Em péssimo estado: necessita de reforma de piso e estrutura.				
Tipologia de estrutura:				
<input checked="" type="checkbox"/> - Madeira	<input type="checkbox"/> - Concreto	<input type="checkbox"/> - Aço	<input type="checkbox"/> - Alvenaria	<input type="checkbox"/> - Mista
Tipologia de fundação:				
<input type="checkbox"/> - Sapata	<input checked="" type="checkbox"/> - Estacas	<input type="checkbox"/> - Radiê	<input type="checkbox"/> - Baldrame de tijolo cerâmico

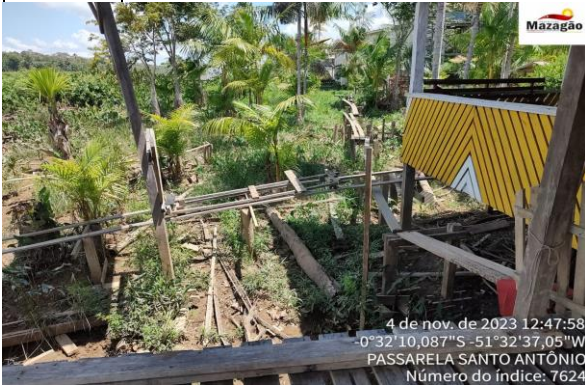
Foto 09	Vista 05 - Passarela de madeira existente	Foto 10	Vista 06 - final da passarela
