## **LAUDO TÉCNICO DE VISTORIA**

### **CONSTRUÇÃO DE QUADRA ESCOLAR COBERTA NO MUNICÍPIO DE DUQUE BACELAR/MA OBRA INACABADA (ID SIMEC: 1015672)**

Realizado em: 13/02/2025.

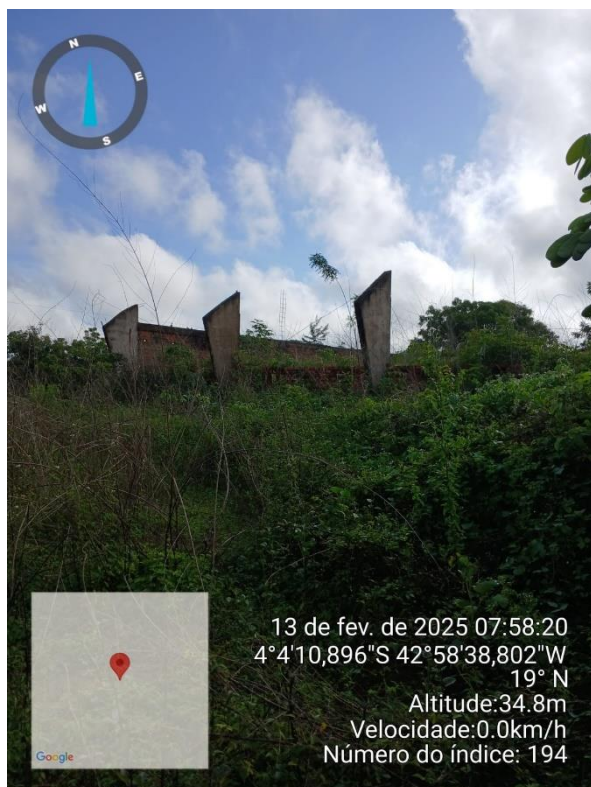
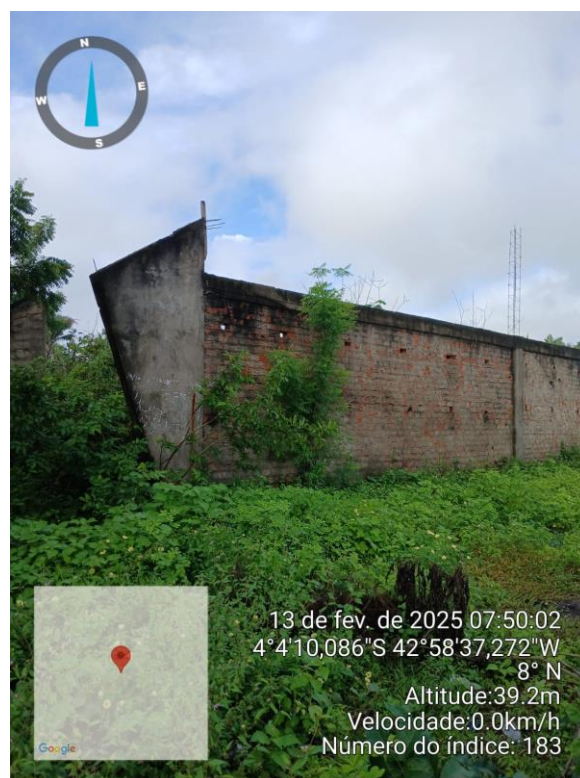
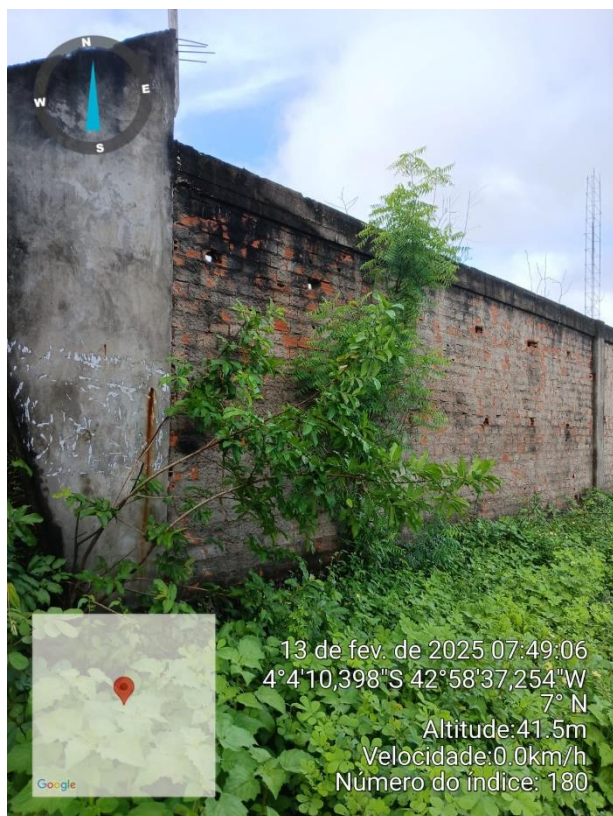
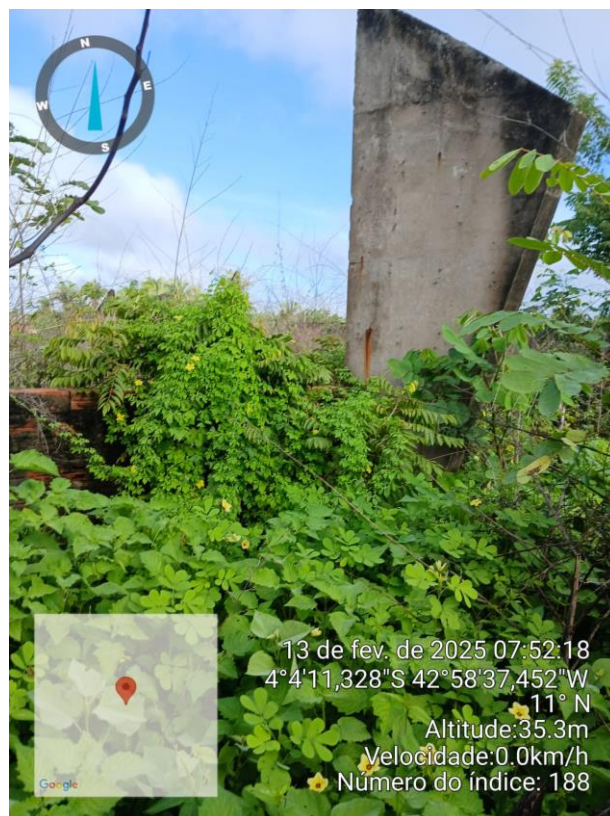
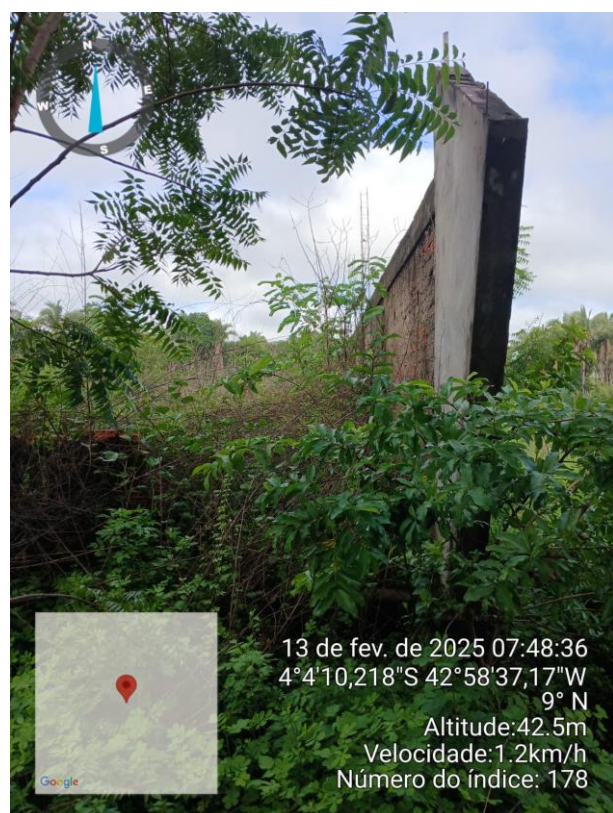
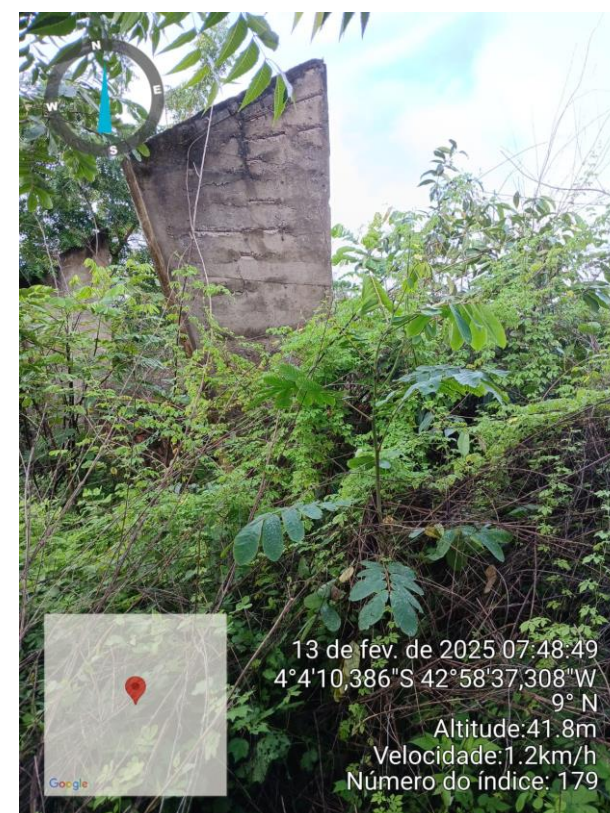
A infraestrutura, abrangendo a movimentação de terra e a fundação, está executada e em conformidade, sem necessidade de correções. A superestrutura, incluindo pilares e vigas, encontra-se em fase de execução, porém não concluída. A laje pré-moldada ainda não teve sua instalação iniciada. Recomenda-se a verificação da compatibilidade entre os elementos estruturais já implantados e os próximos serviços a serem realizados, garantindo a aderência às normas técnicas.

Figura 1 – Vista da Estrutura, pilares e vigas, executadas parcialmente. Fonte: elaboração própria.

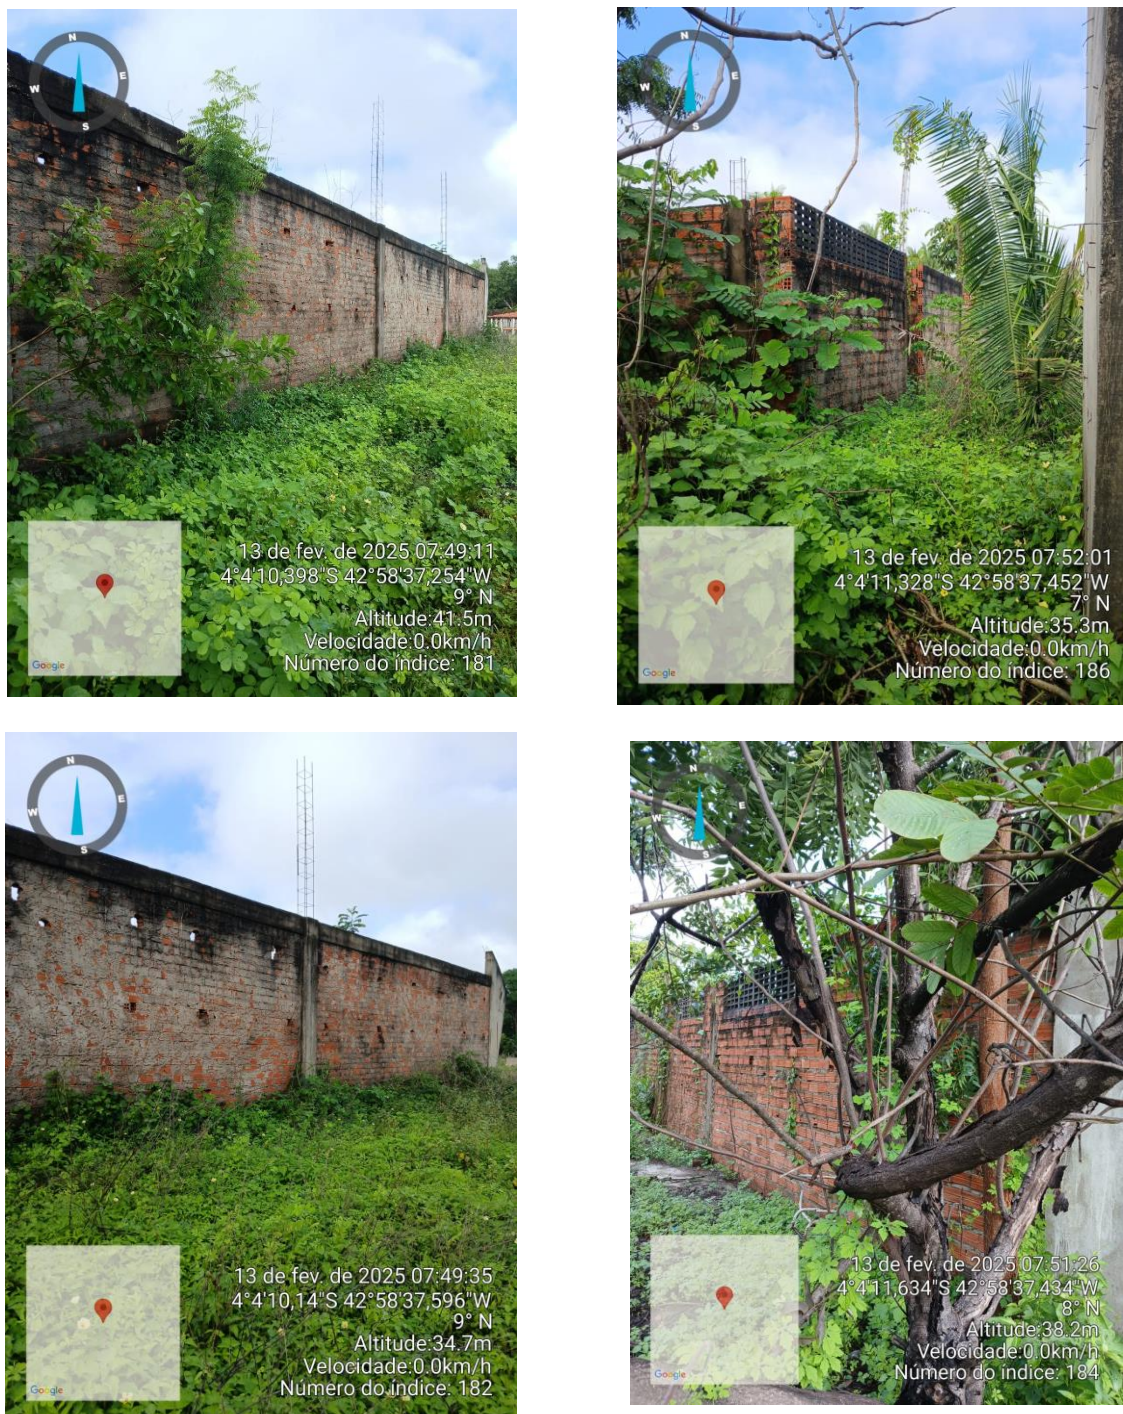
O serviço foi executado de forma parcial, sendo, portanto, necessário a conclusão das atividades restantes para garantir o cumprimento integral das especificações técnicas e garantir a finalização adequada do projeto.

Figura 2 – Vista externa das fachadas, fechamento em alvenaria não executado na totalidade.

- Retirada da camada superficial do lodo presente no chapisco executado e das alvenarias expostas com auxílio de escova de aço ou jato de água com solução de hipoclorito.
- Somente após a limpeza das superfícies que os serviços de revestimentos restantes poderão ser iniciados, pois a não limpeza do lodo presente nas superfícies não garantira aderência adequada para as camadas subsequentes de argamassas e/ou cerâmicas.
