# RELATÓRIO FOTOGRÁFICO

## SERVIÇOS EM GESSO

### MUNICÍPIO DE PICOS - PI

**MAIO - 2026**

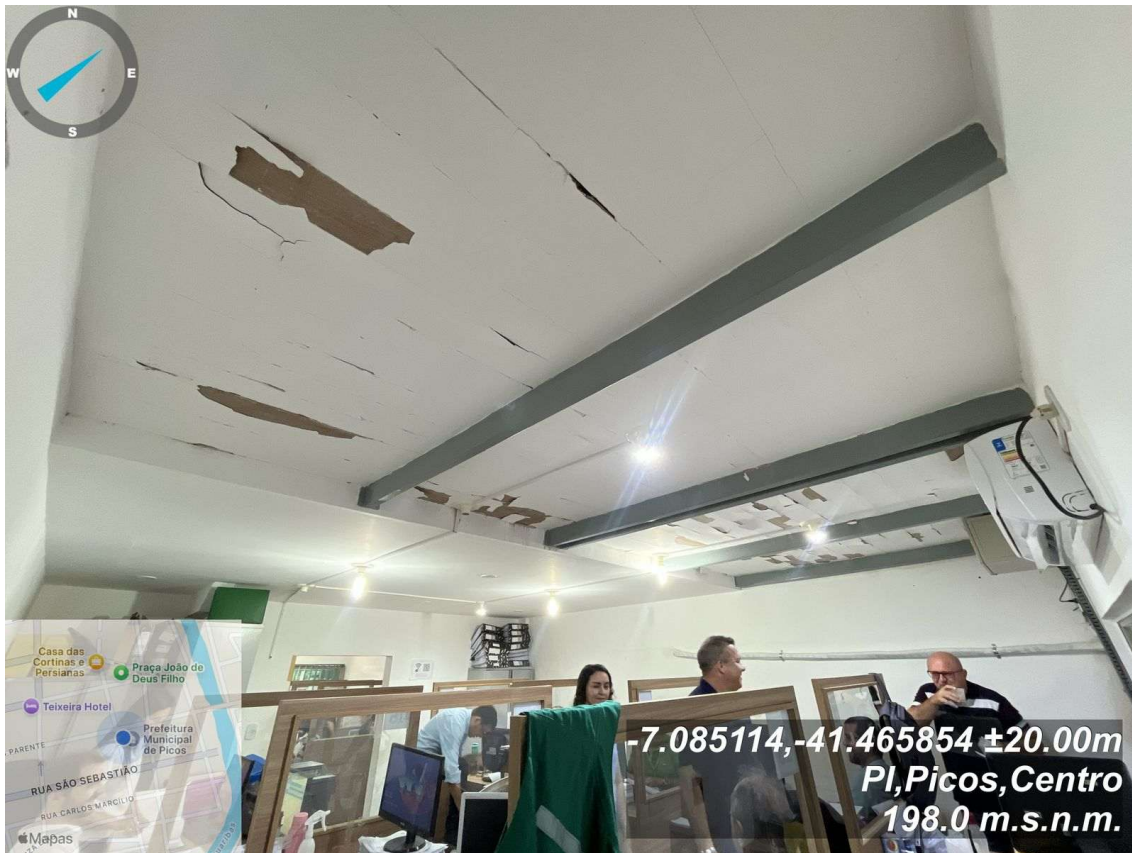
## SECRETARIA DE FINANÇAS

O sistema de forro encontra-se em estado crítico de conservação, apresentando extensas manifestações patológicas. Observar a presença de fissuras longitudinais acentuadas e deslocamento da camada de acabamento em diversos pontos, expondo o substrato e comprometendo a integridade estética e funcional do teto. Há evidências de instabilidade nas placas, indicando a necessidade de intervenção imediata para garantir a segurança dos ocupantes.

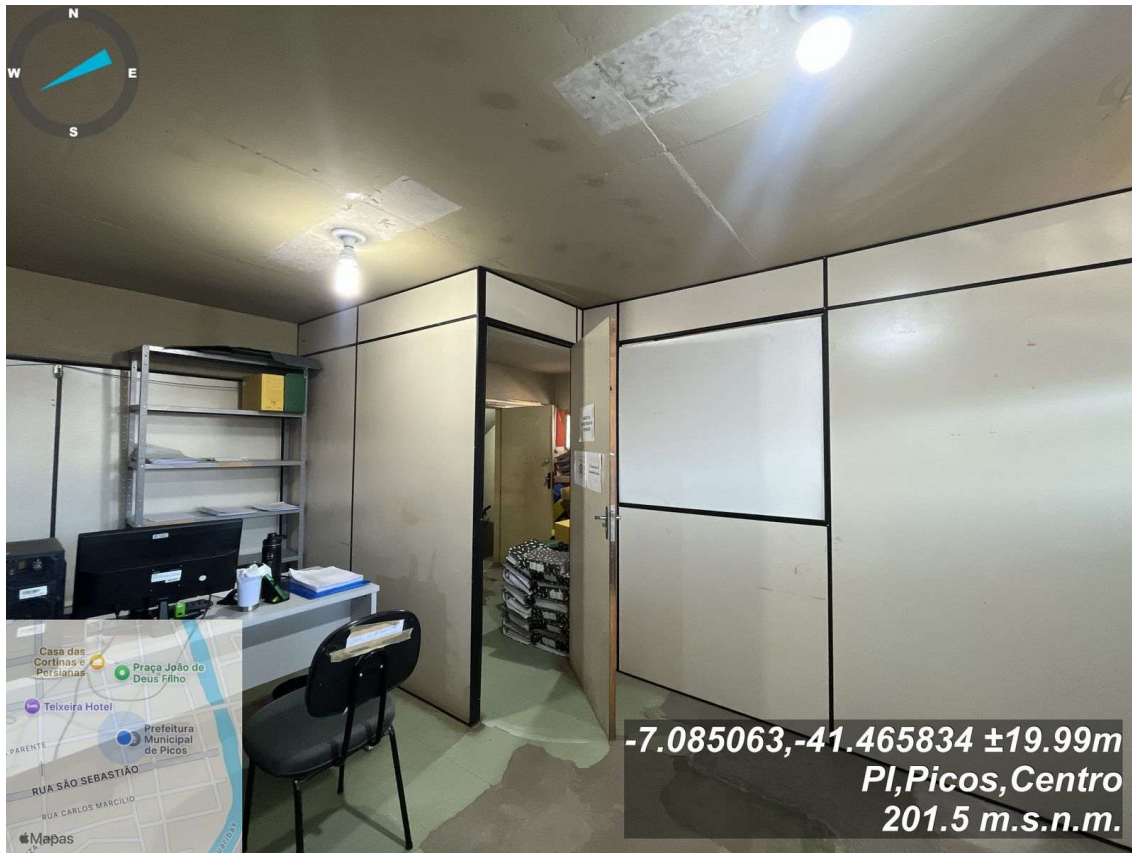
## SECRETARIA DE ESPORTES

O sistema de forro apresenta-se em estado de conservação comprometido. Nota-se a presença de manchas extensas de umidade e bolor, indicando infiltrações ativas ou históricas na cobertura. Além disso, observem-se fissuras nas juntas de dilatação e marcas de reparos anteriores que não possuem acabamento uniforme, resultando em uma superfície irregular e esteticamente degradada.

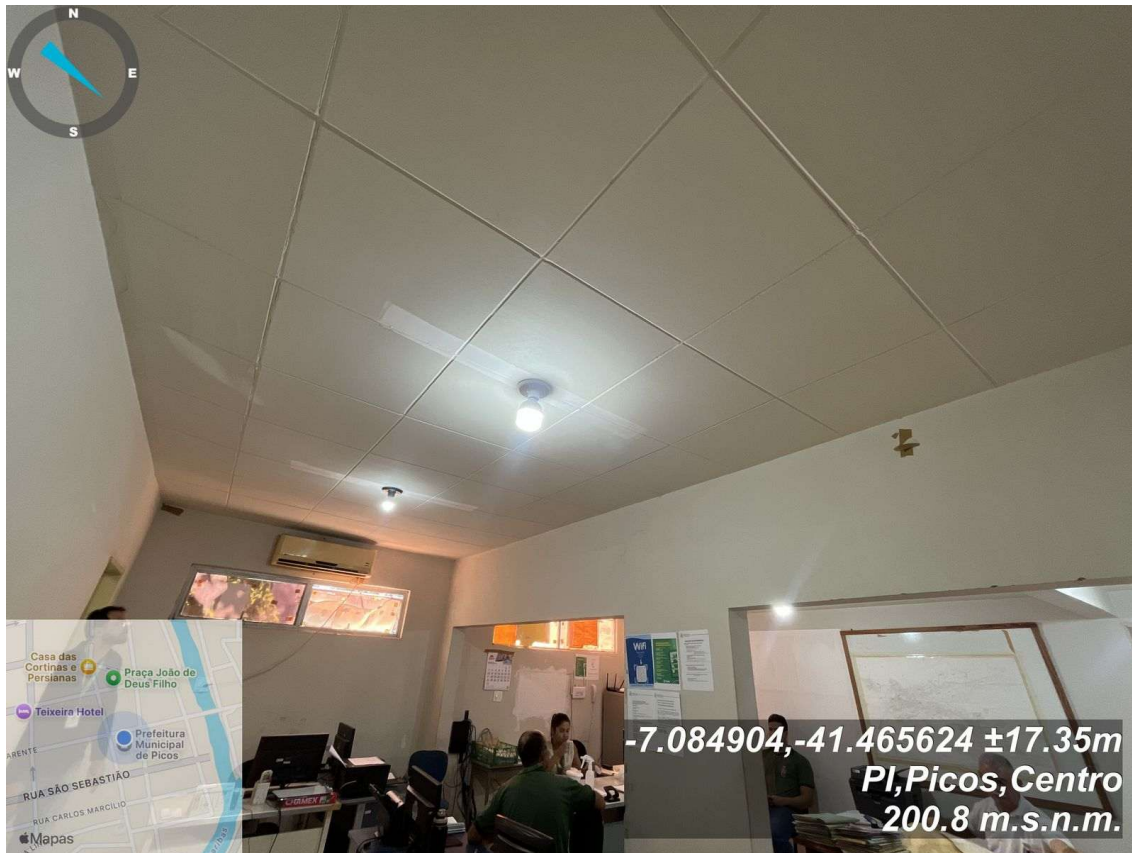
## SECRETARIA DE OBRAS

O sistema de forro, apesar da estabilidade estrutural em determinados pontos, apresenta descontinuidade visual e estética que compromete a qualidade do ambiente. Para a recuperação plena, o serviço requer acabamento técnico nas juntas de dilatação e encontro entre placas, removendo fissuras e irregularidades superficiais. Além disso, é necessária a execução de uma nova pintura em toda a extensão do gesso para uniformizar o brilho e as tonalidades, corrigindo as manchas decorrentes de desgastes.

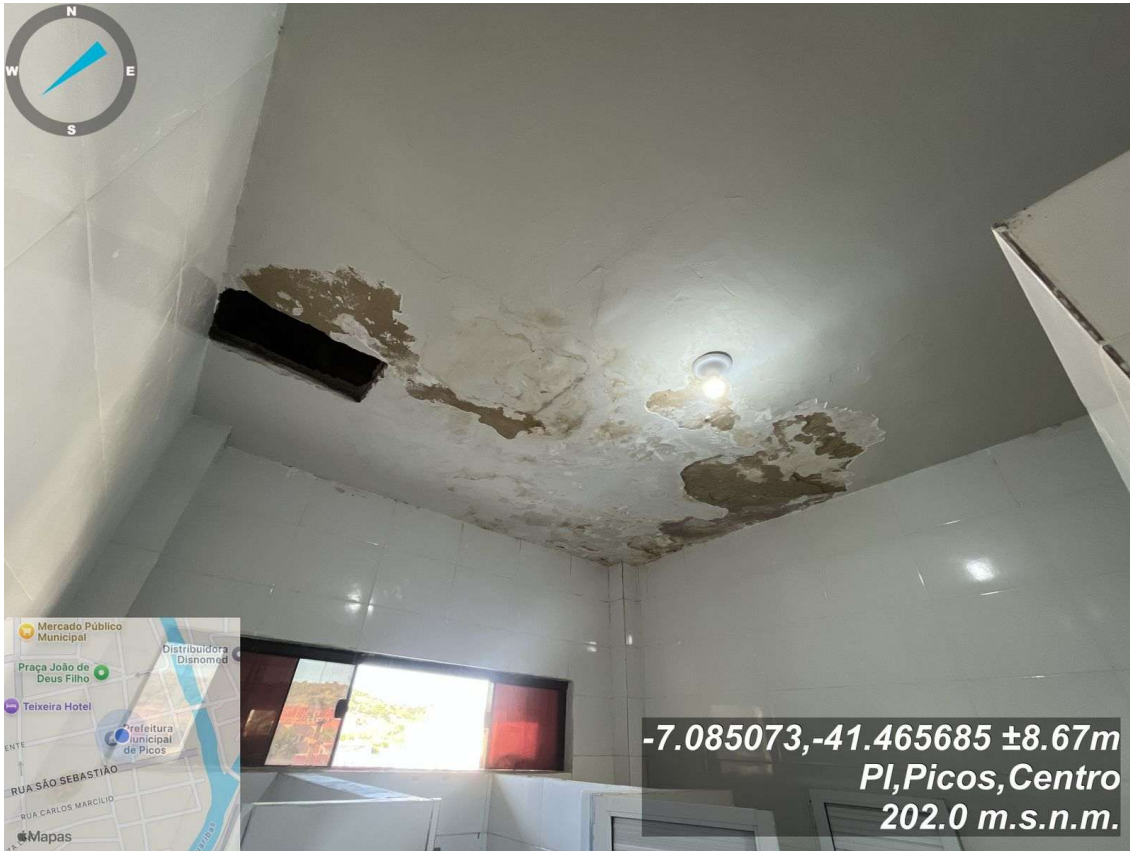
## BANHEIRO FEMININO

Há evidências claras de infiltração ativa, com manchas de umidade e bolor que comprometem a higiene do material e a salubridade do ambiente. A superfície é visivelmente irregular e com integridade física totalmente comprometida.

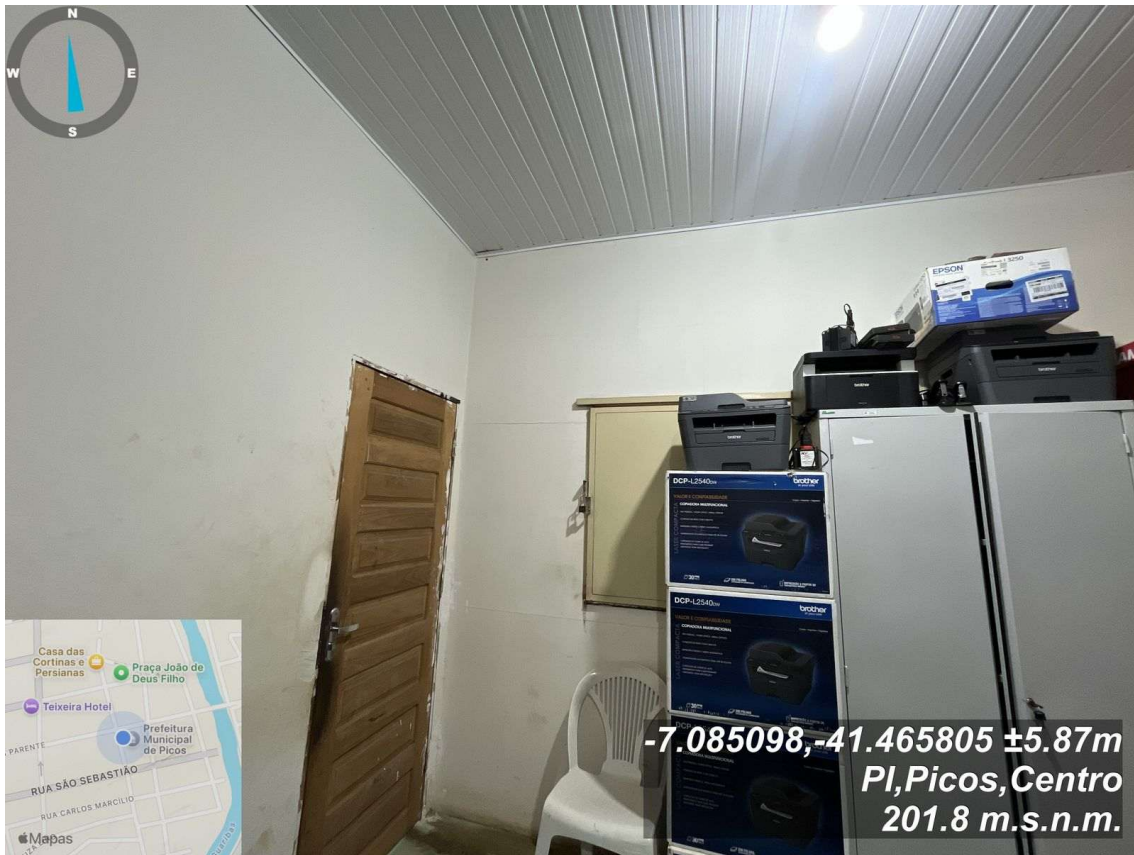
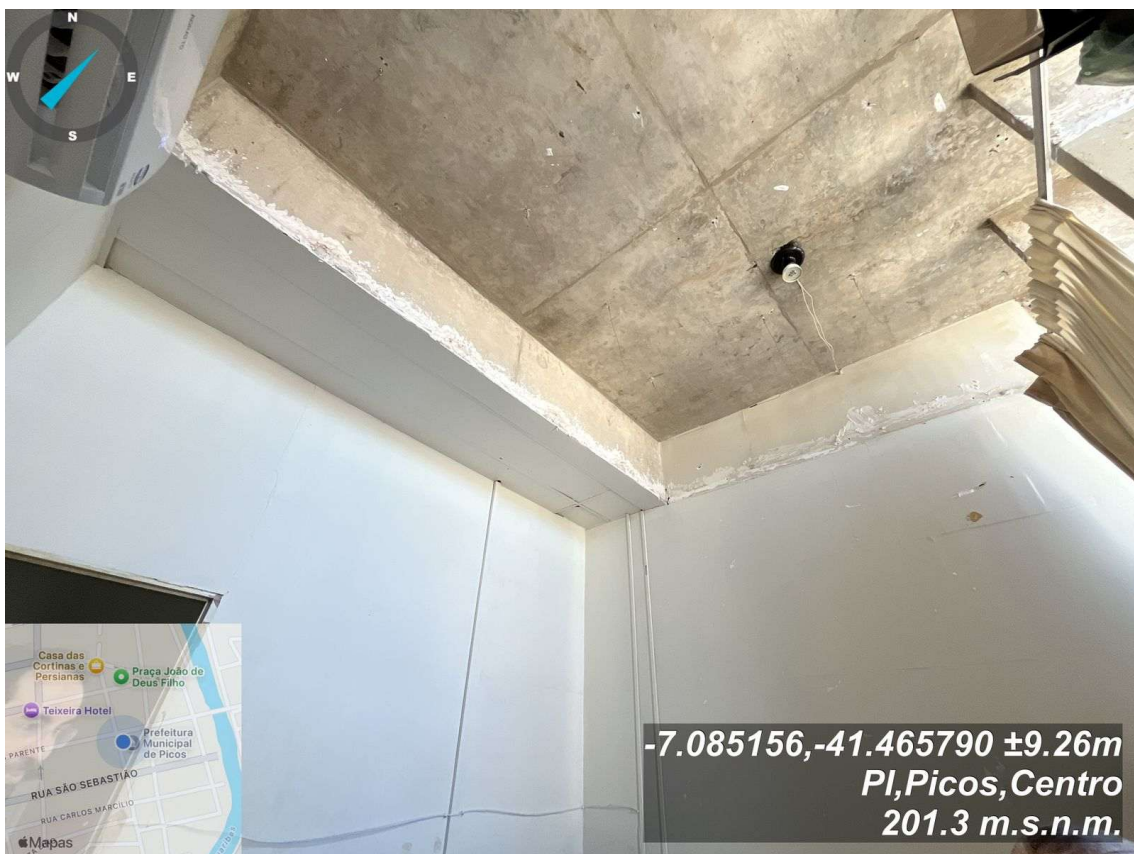
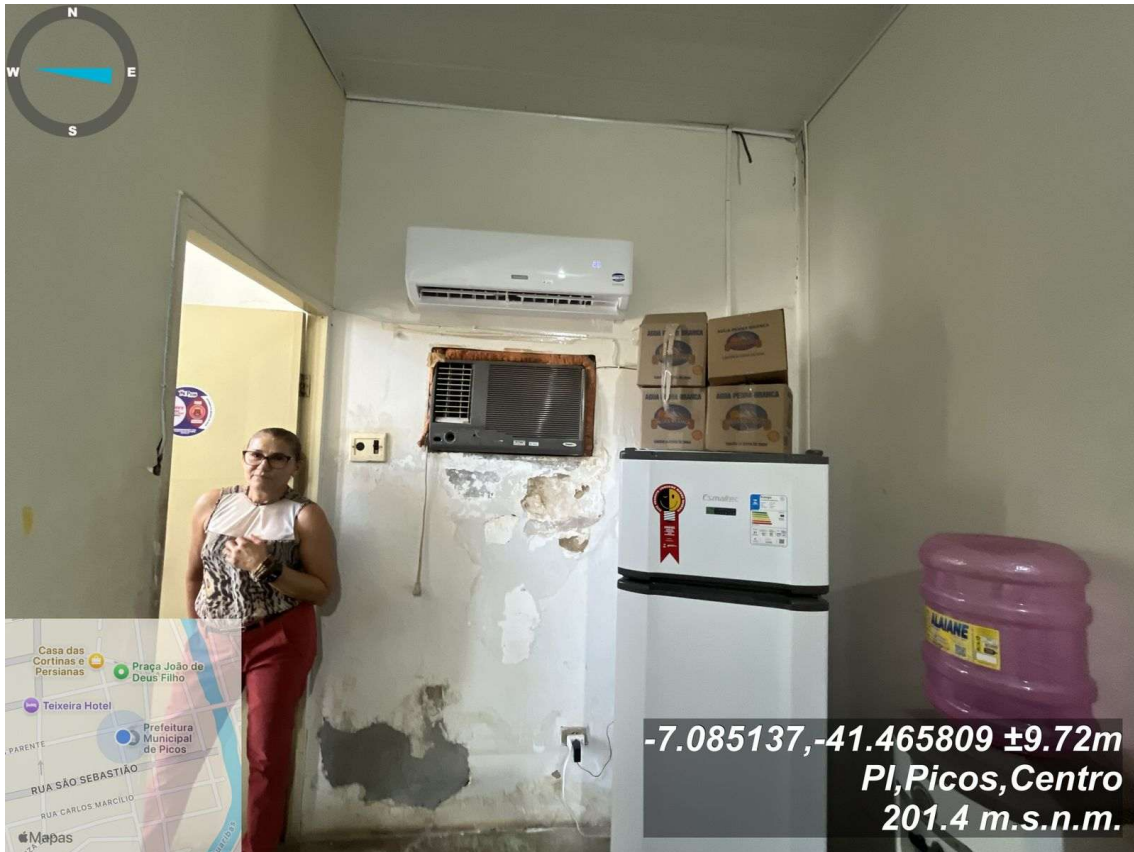
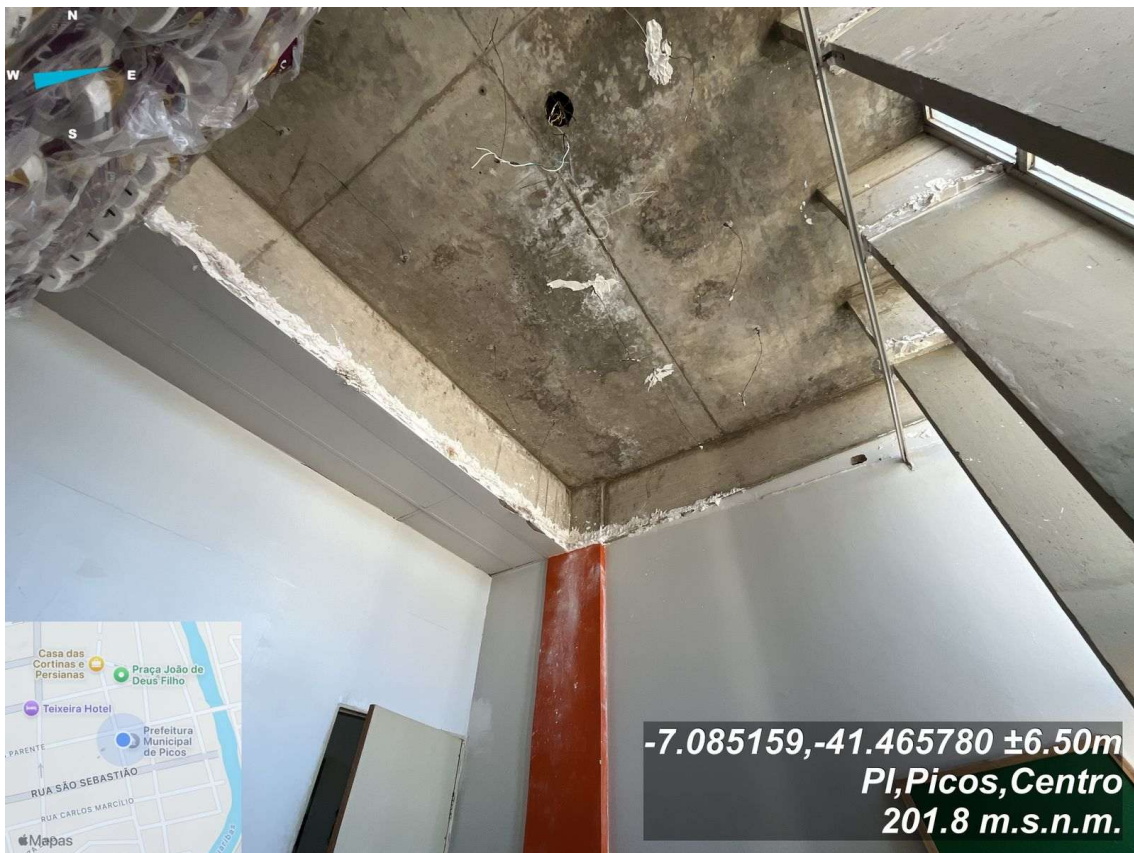
**SETOR COMPRAS**

Observa-se a inexistência de forro em partes do setor, deixando uma laje de concreto aparente. Esta condição expõe fiações elétricas, tubulações e o próprio acabamento bruto da estrutura, o que é inadequado para um ambiente administrativo e contribui para o desconforto térmico e acústico.

Nos trechos onde há cobertura, utiliza-se o forro de PVC, que apresenta descontinuidade visual e falta de acabamento nos encontros com a alvenaria, evidenciando uma instalação incompleta ou deteriorada.

As superfícies verticais apresentam patologias graves de umidade e descascamento, especialmente na área de instalação de aparelhos de ar-condicionado. Nota-se a presença de infiltrações que comprometeram o reboco e a pintura, além de furos e marcas de suportes antigos que não foram recuperados.

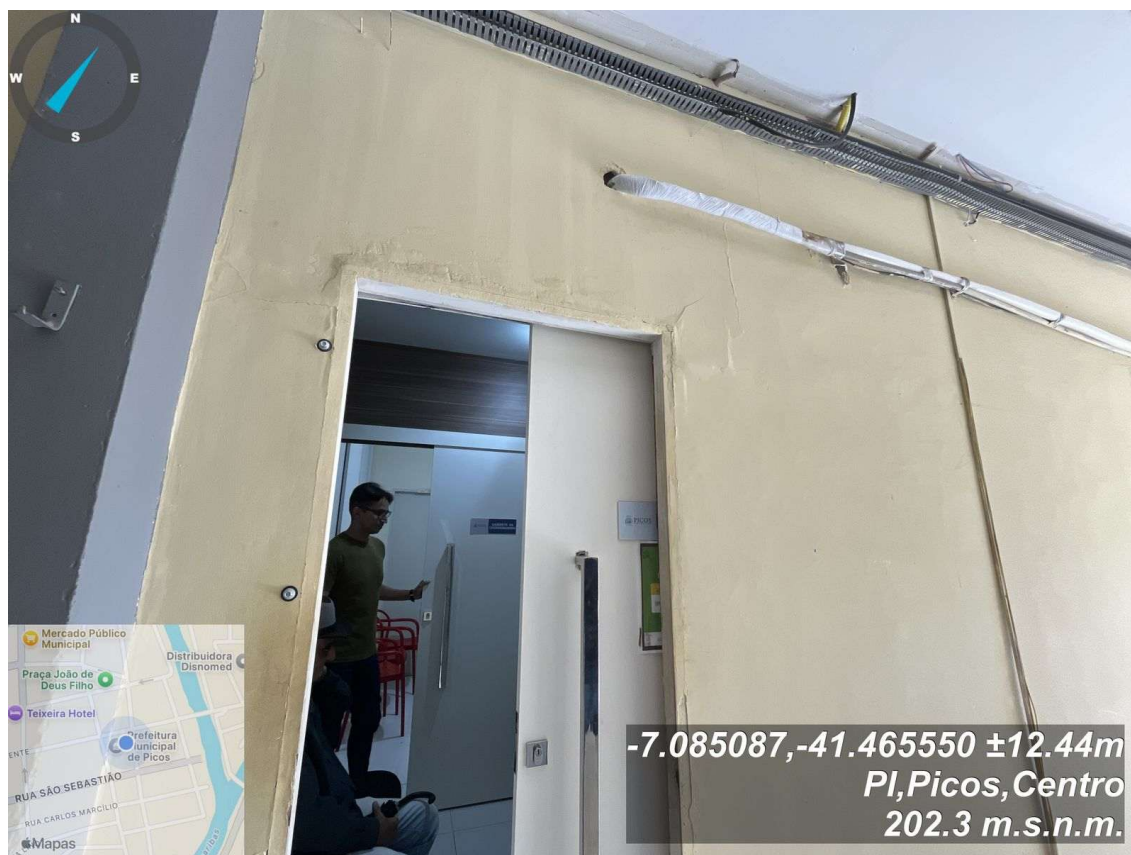
## FUMIP – FUNDAÇÃO MUNICIPAL DE ILUMINAÇÃO PÚBLICA

A área superior visível apresenta uma descontinuidade crítica, com a exposição de eletrocalhas, mistérios elétricos e tubulações aparentes. Não há um fechamento adequado, o que compromete o isolamento termoacústico e a estética do corredor de acesso.

As superfícies verticais encontram-se em estado de conservação precário. Identificam-se fissuras mapeadas acentuadas e sinais de estufamento do reboco em torno do marco da porta e nas áreas superiores. Há também furos e passagens de tubulações realizadas de forma rudimentar, sem o devido acabamento, além de sujidade e desgaste excessivo da pintura.

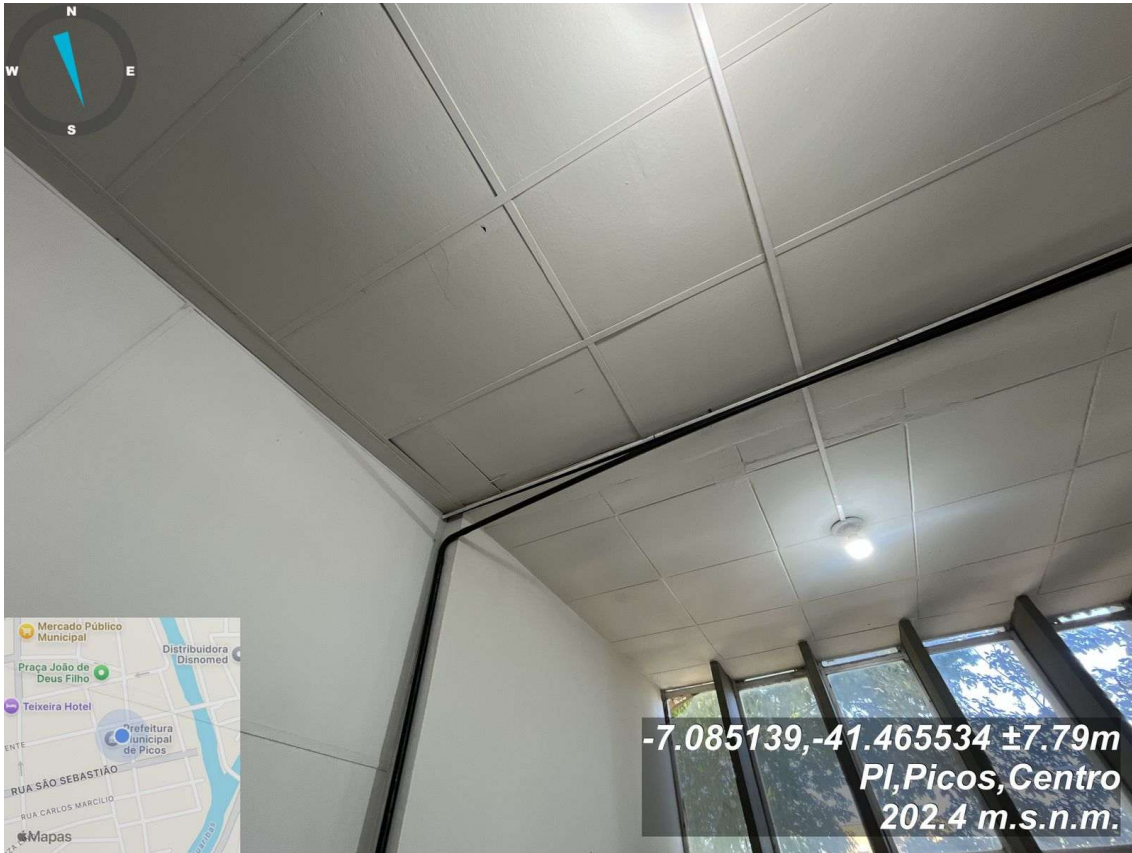
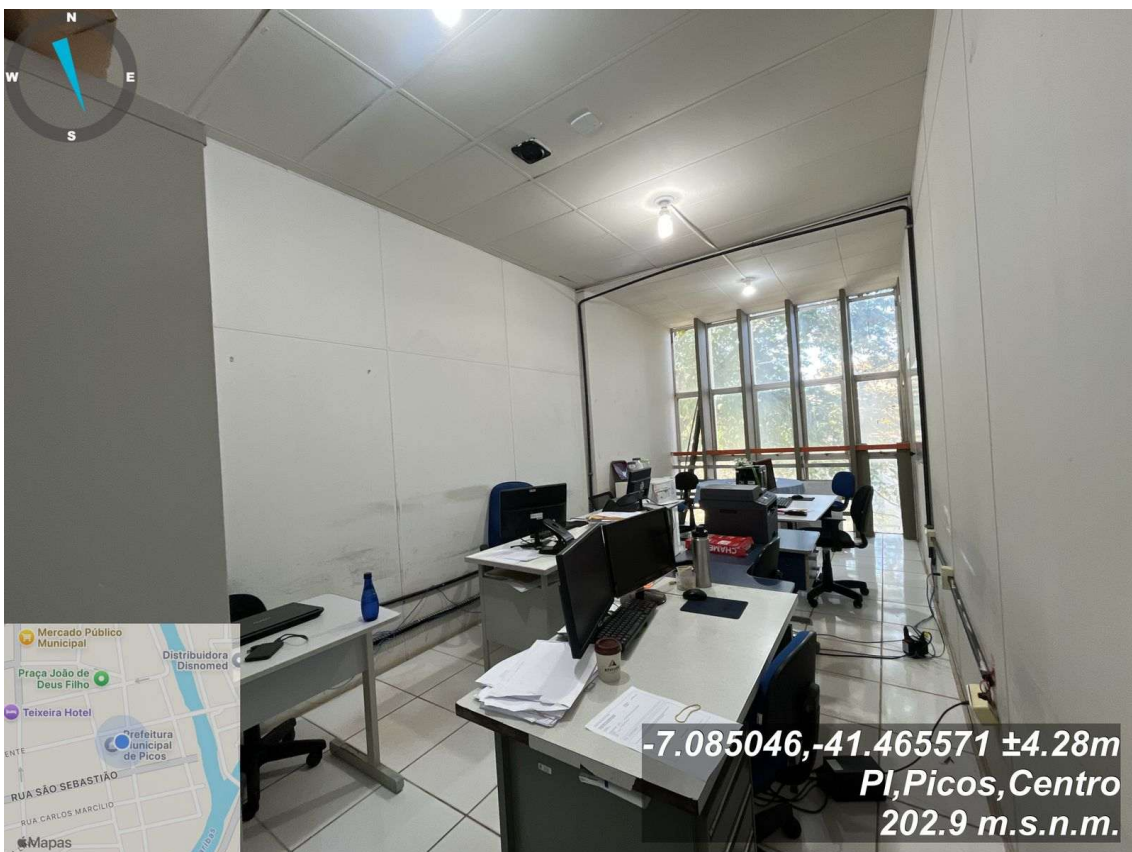
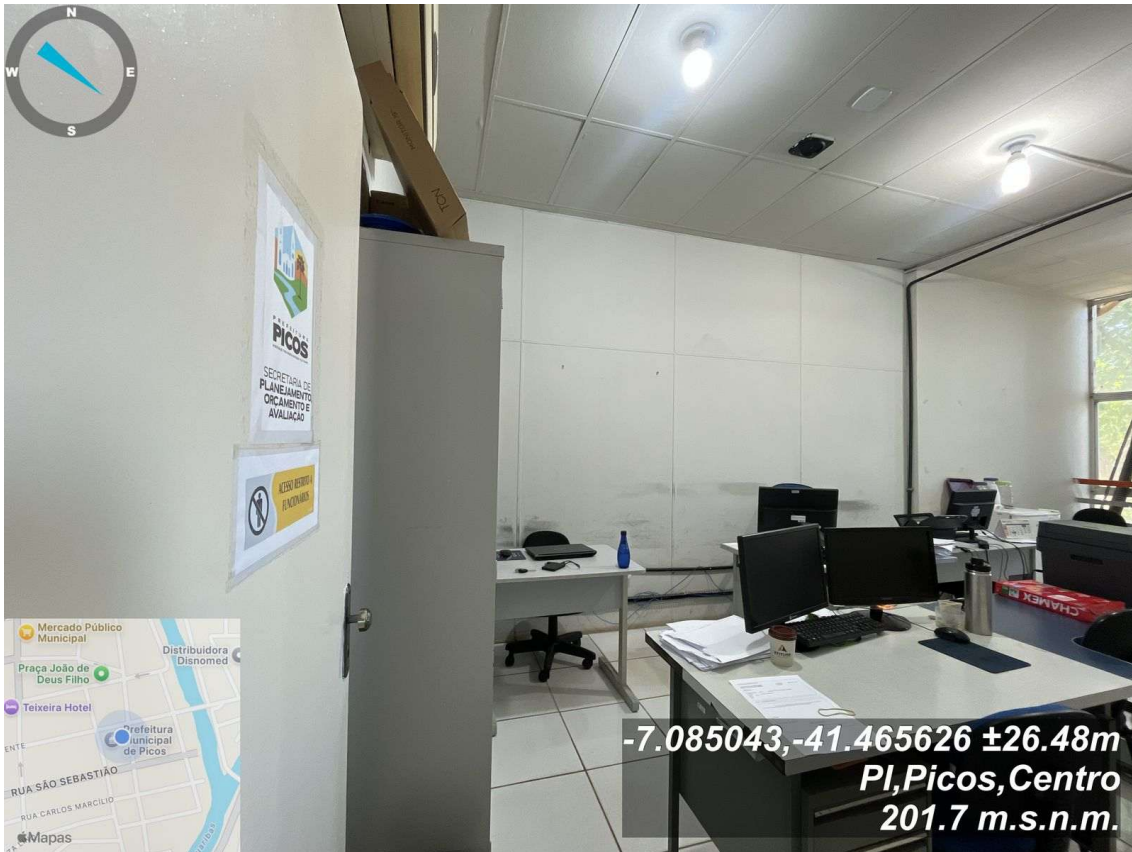
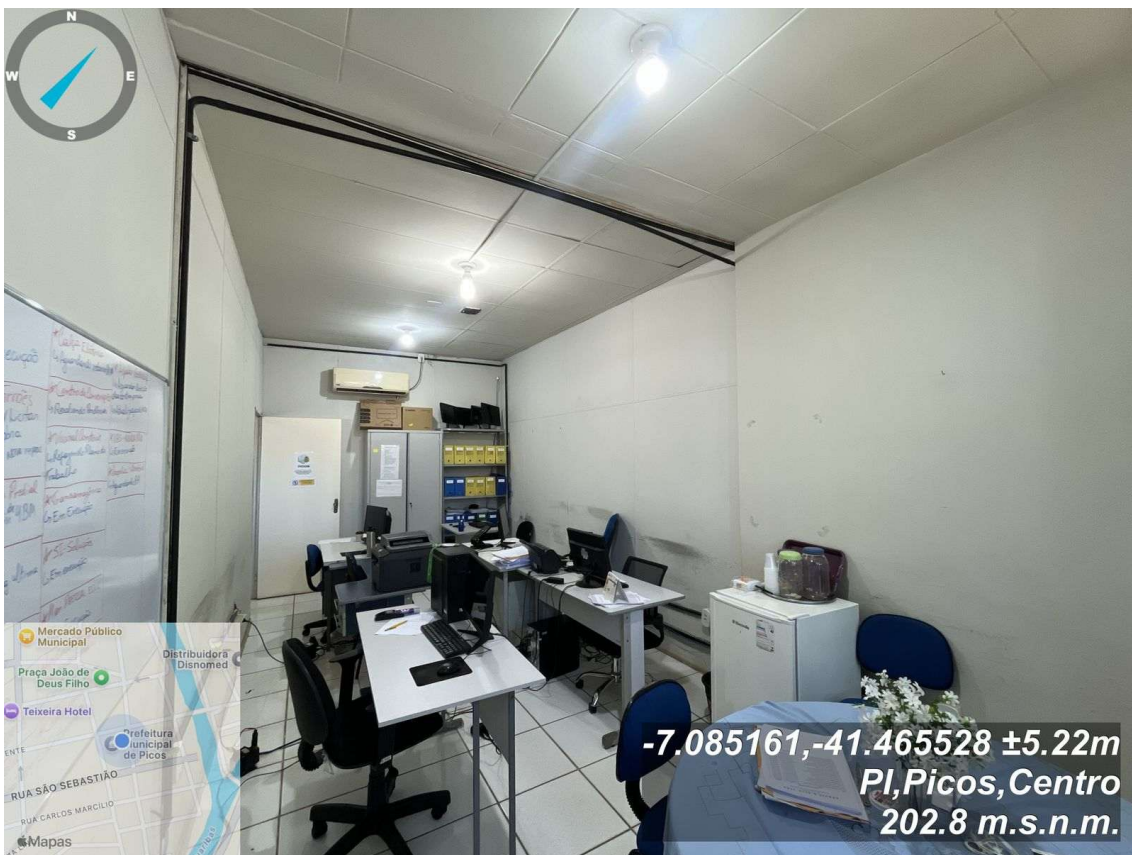
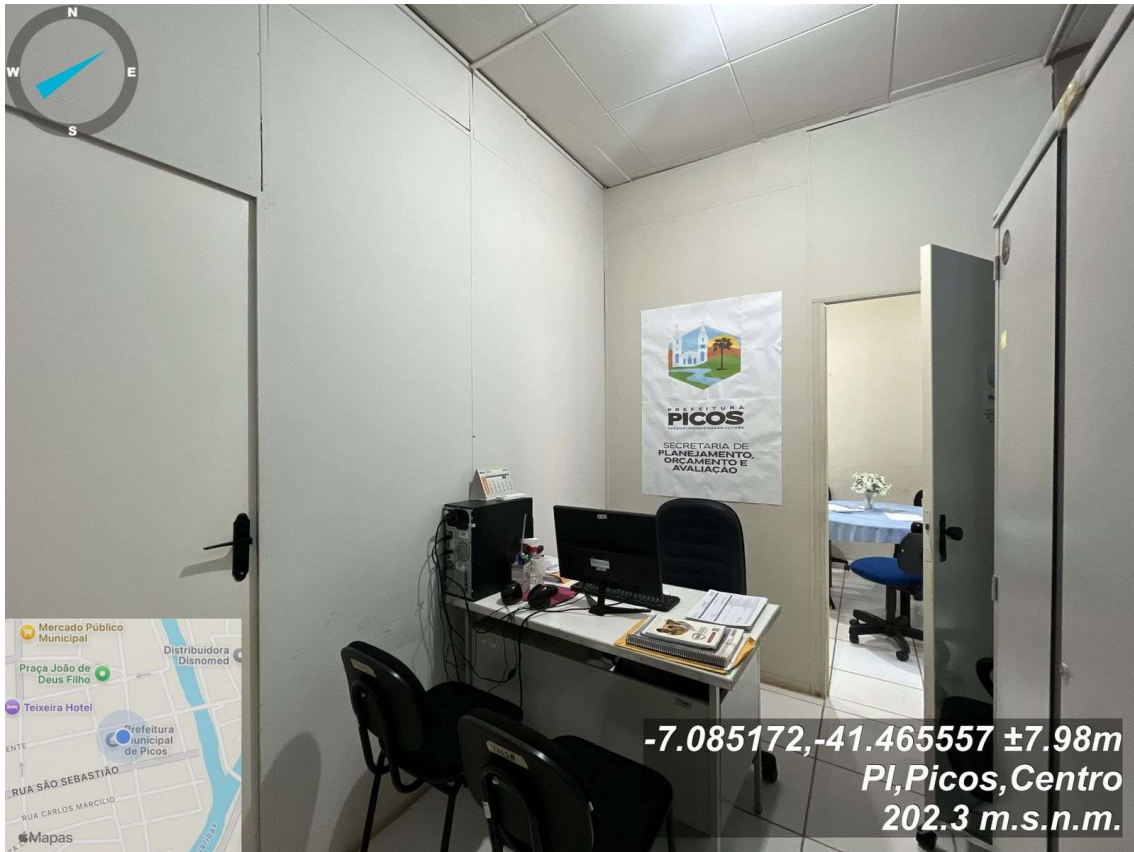
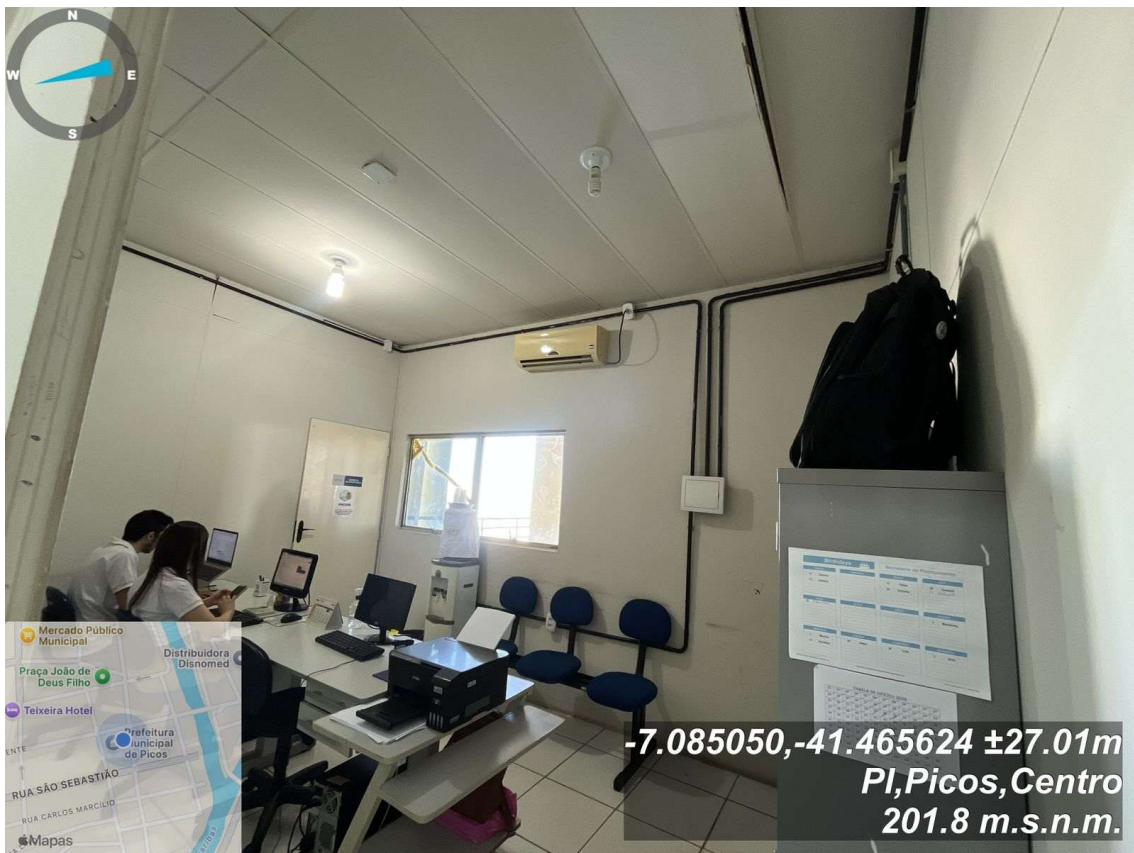
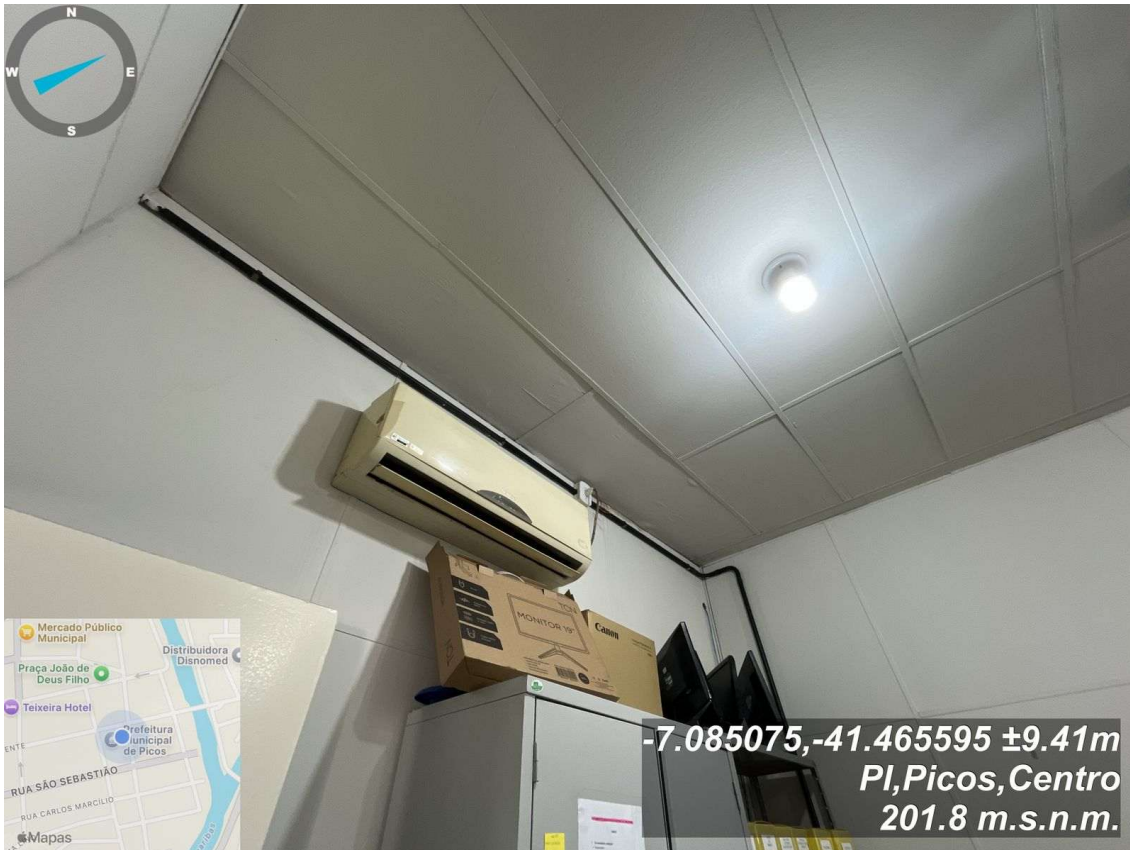
## SECRETARIA DE PLANEJAMENTO

O setor utiliza um sistema de forro cujas placas apresentam desalinhamento severo e frestas visíveis, comprometendo a estanqueidade visual e térmica do ambiente.

Observe uma rede densa de fiações expostas, conduzidas por eletrodutos e canaletas externas inseridas nas paredes. Além disso, há cabos soltos pendentes do forro e sobre os móveis, o que representa um risco operacional e estético.

A troca do sistema do forro é a solução ideal para ocultar permanentemente os olhares aparentes e as irregularidades do teto, proporcionando um acabamento liso e contínuo.
