# RELATÓRIO FOTOGRÁFICO

## SERVIÇOS EM GESSO

### MUNICÍPIO DE PICOS - PI

**MAIO - 2026**

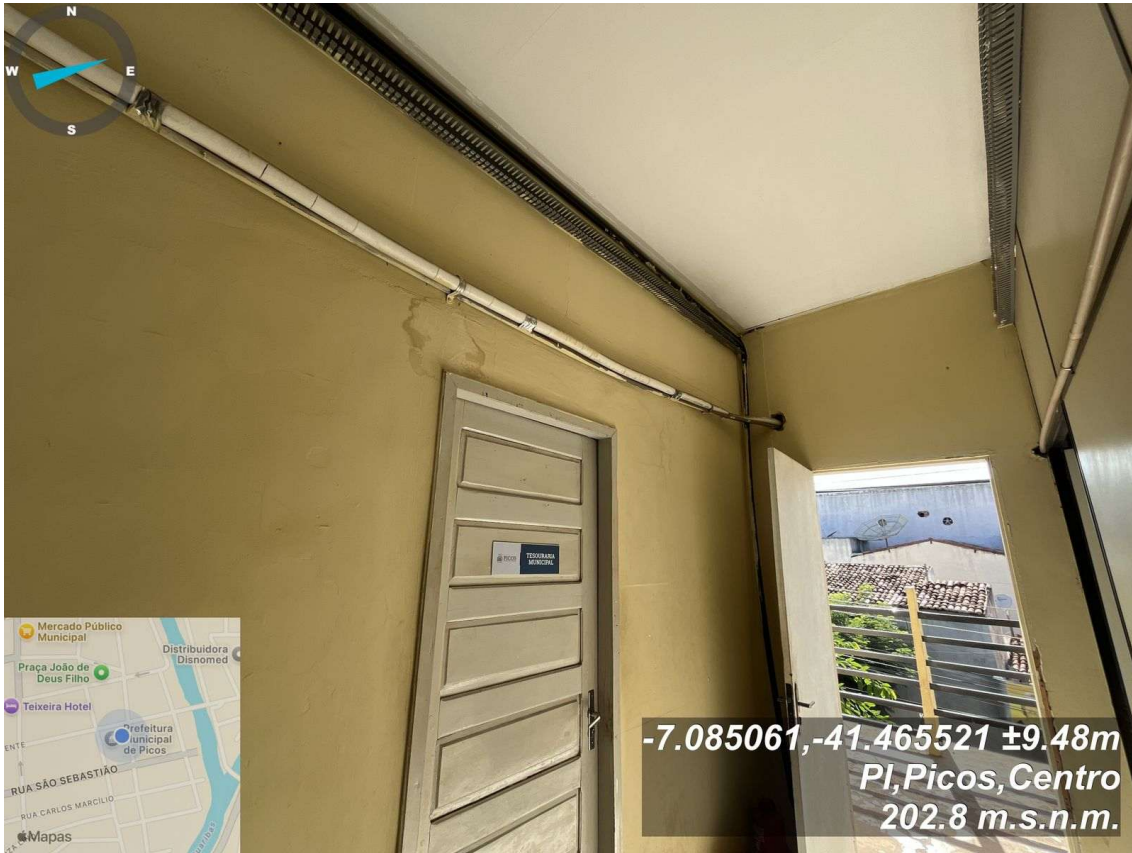
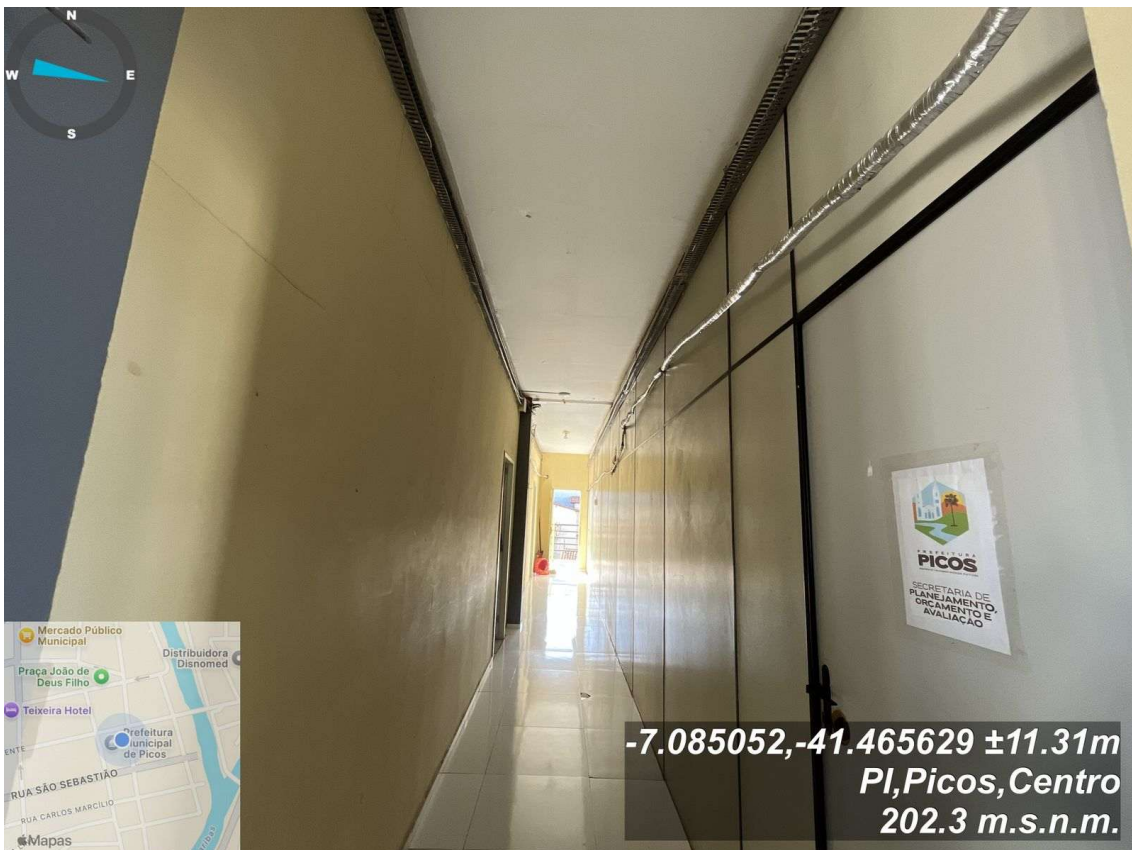
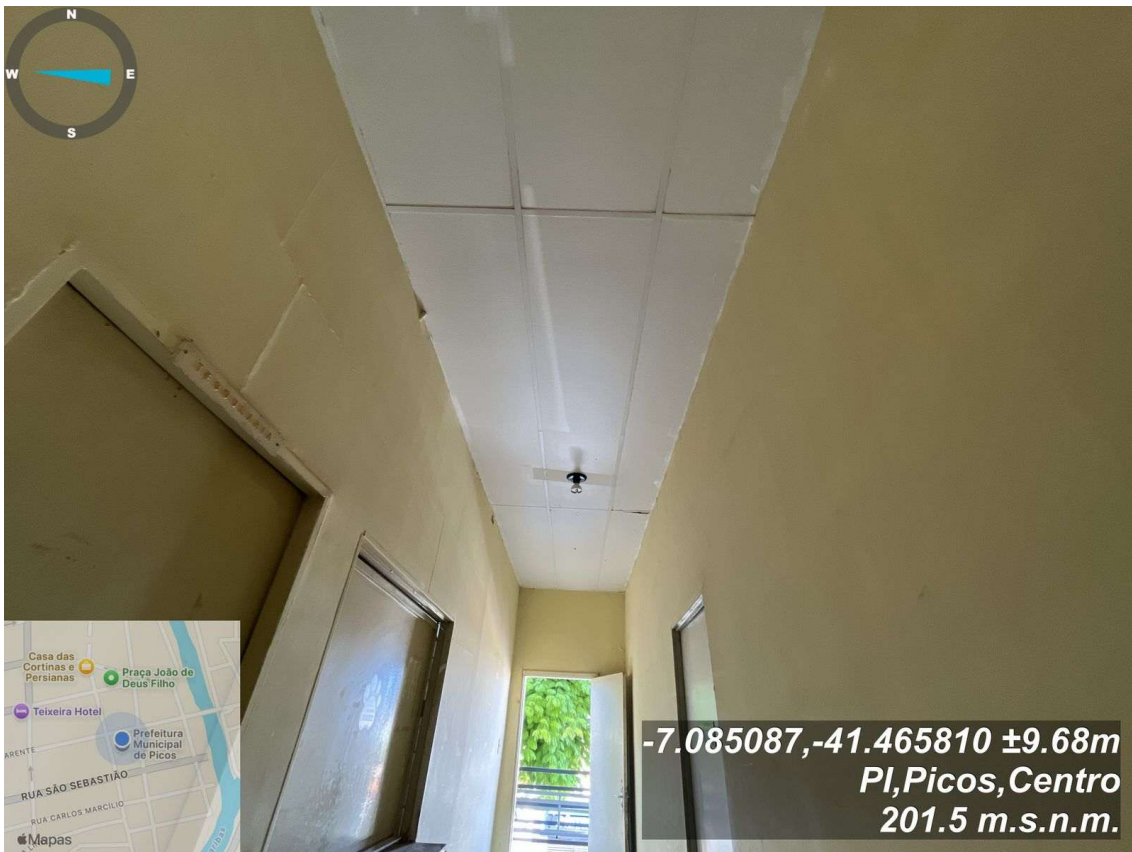
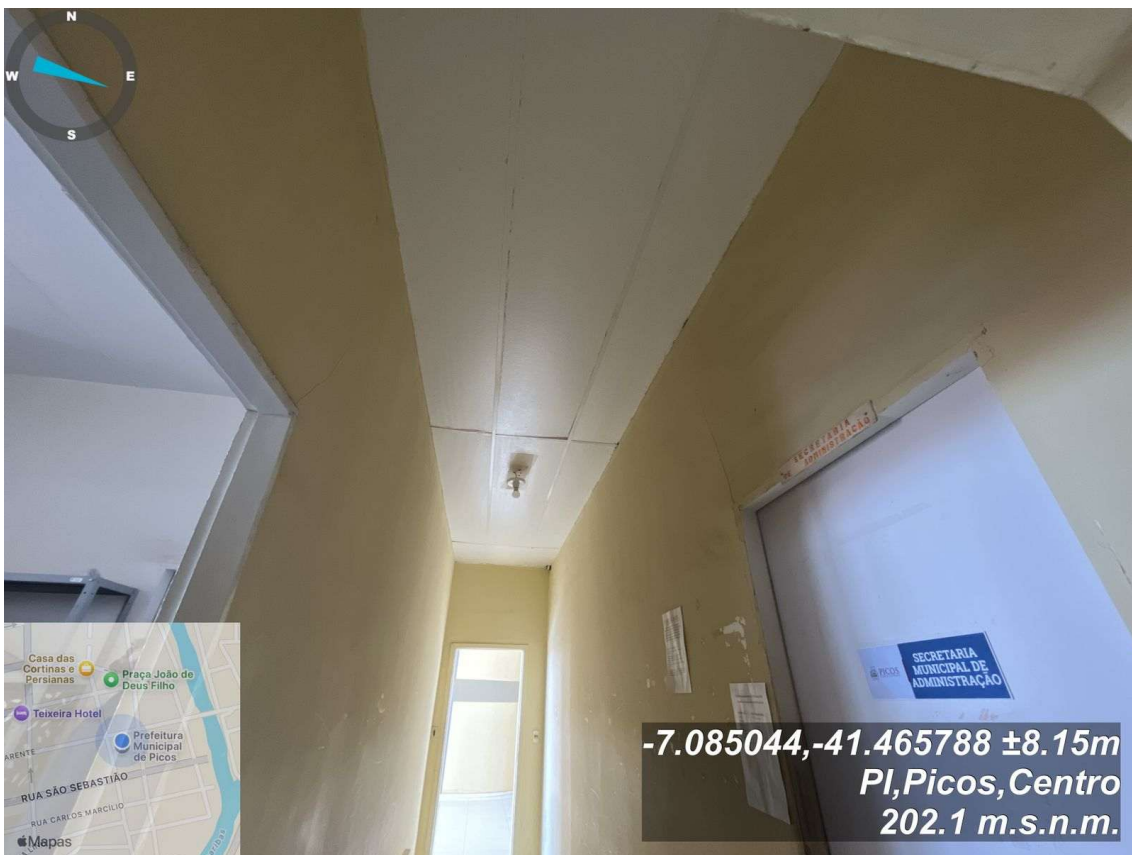
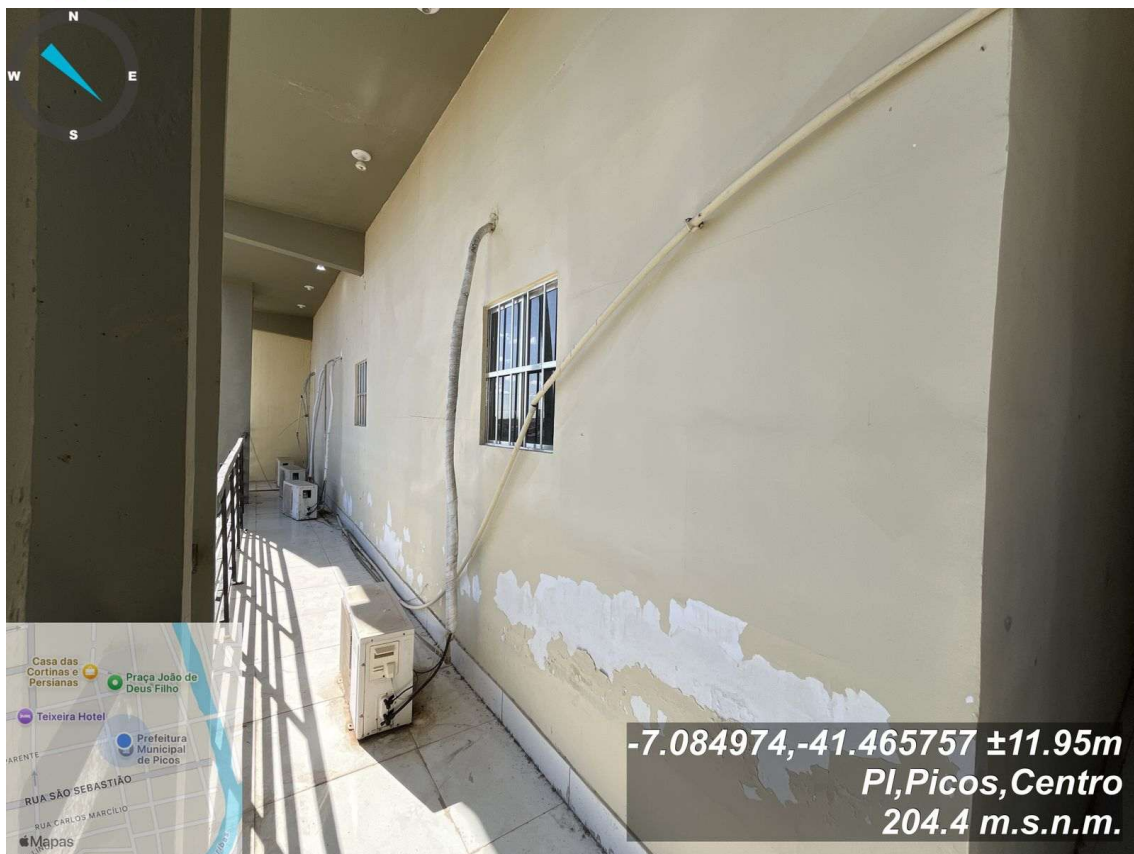
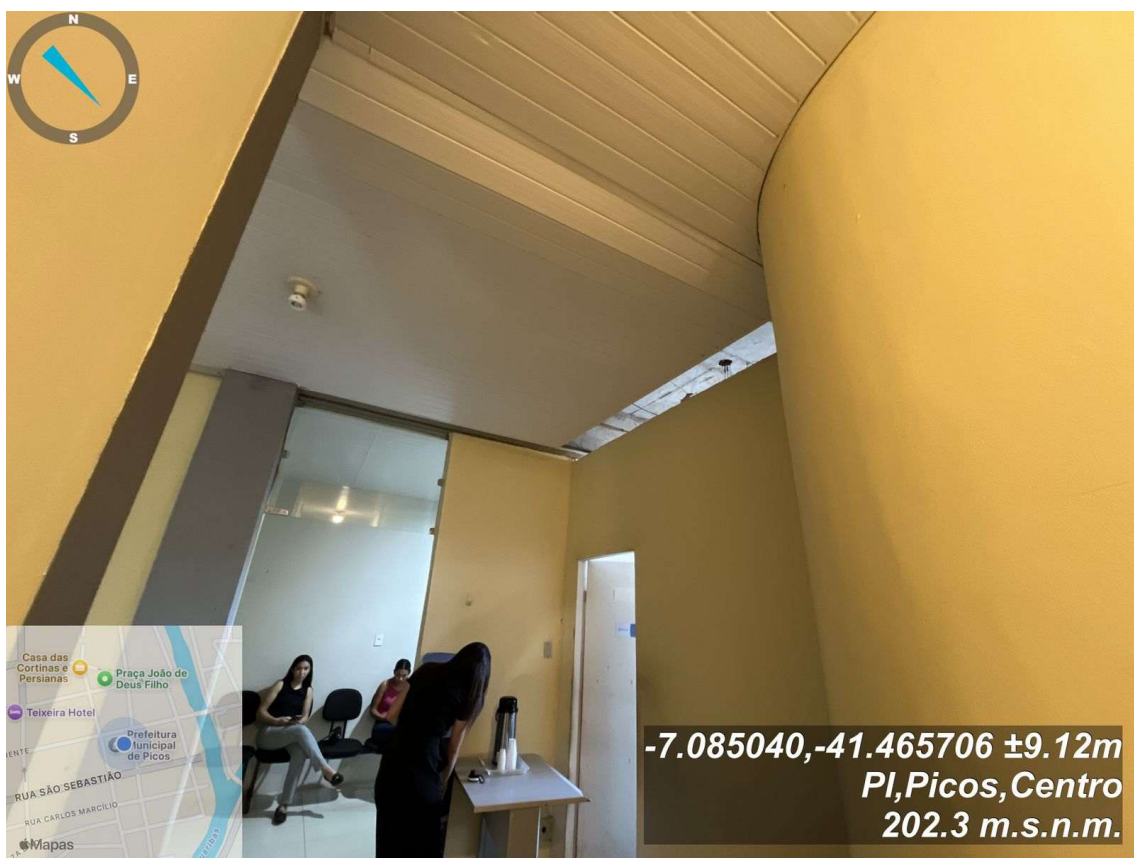
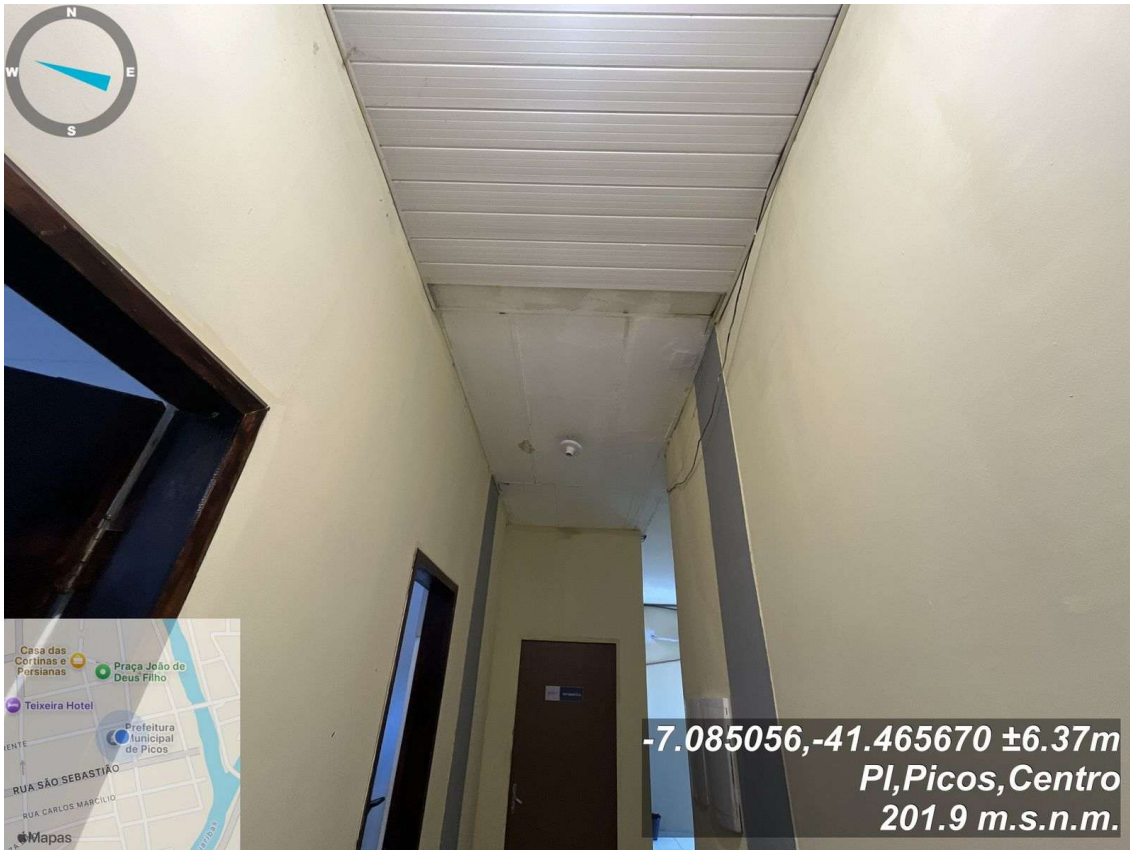
## ÁREAS DE CIRCULAÇÃO

Áreas de circulação que utilizam forro modular (isopor ou similar) que apresenta diversas irregularidades, como placas desalinhadas, frestas e sinais de desgaste.

Há uma crítica à presença de eletrocalhas e tubulações de ar-condicionado instaladas externamente, inseridas de forma improvisada nas paredes e próximas ao teto.

É necessária a substituição integral do forro modular pelo gesso convencional. Esta solução permitirá o embutimento completo das eletrocalhas e tubulações que hoje expostas estão conferindo um aspecto limpo e contínuo ao corredor.

A padronização de todos os setores com o mesmo sistema de forro e acabamento de paredes eliminará as improvisações atuais, valorizando o patrimônio municipal e melhorando a experiência de servidores e cidadãos.

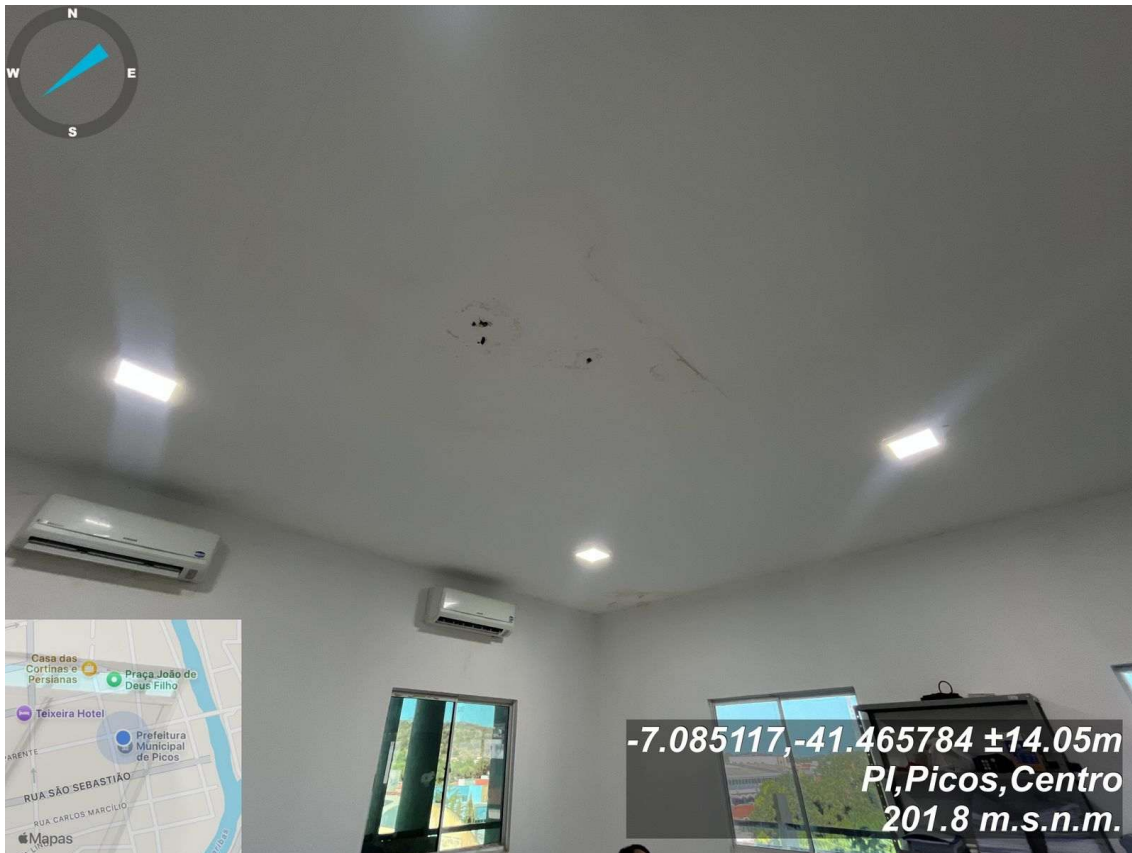
## SETOR DE CONTABILIDADE

Observe que há perfurações e marcas de desgaste no centro do teto, possivelmente causadas por fixações antigas ou manutenção de instalações.

Existem manchas amareladas próximas às lâmpadas e no encontro do forro com a parede lateral, diminuindo a presença de umidade que compromete a integridade do gesso.

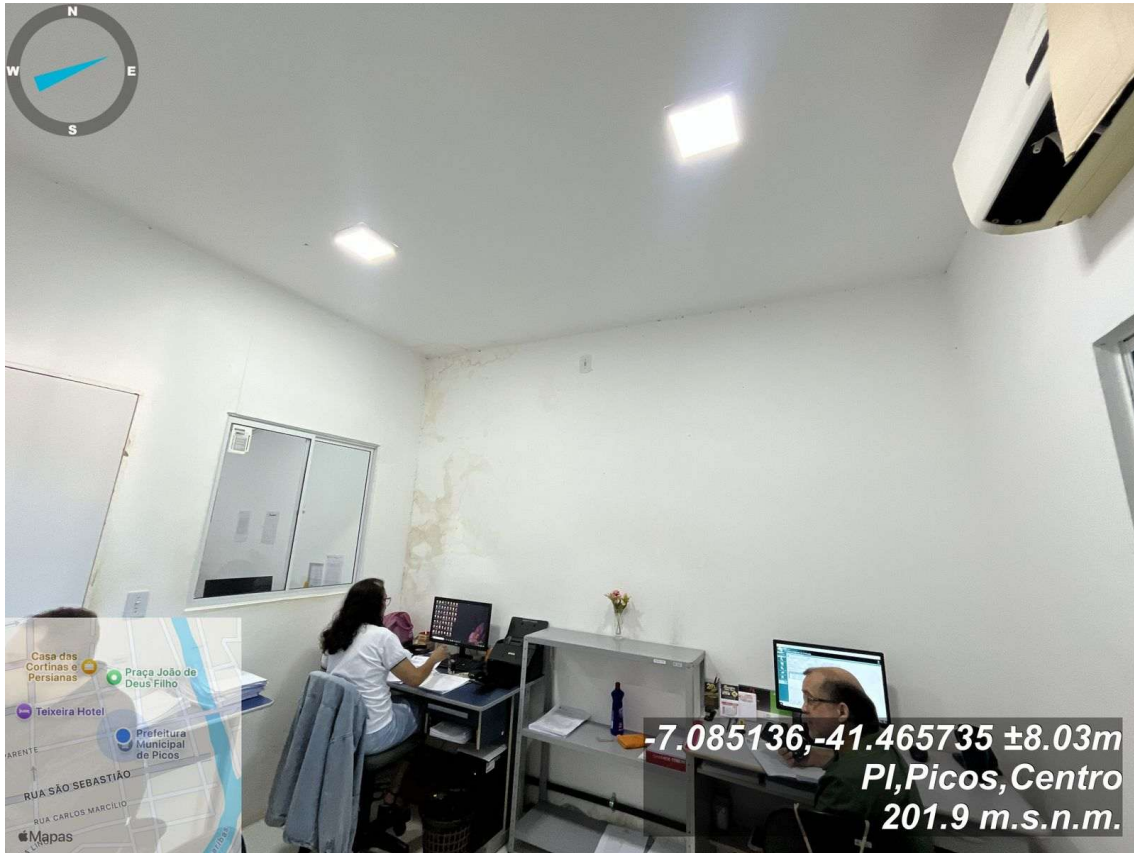
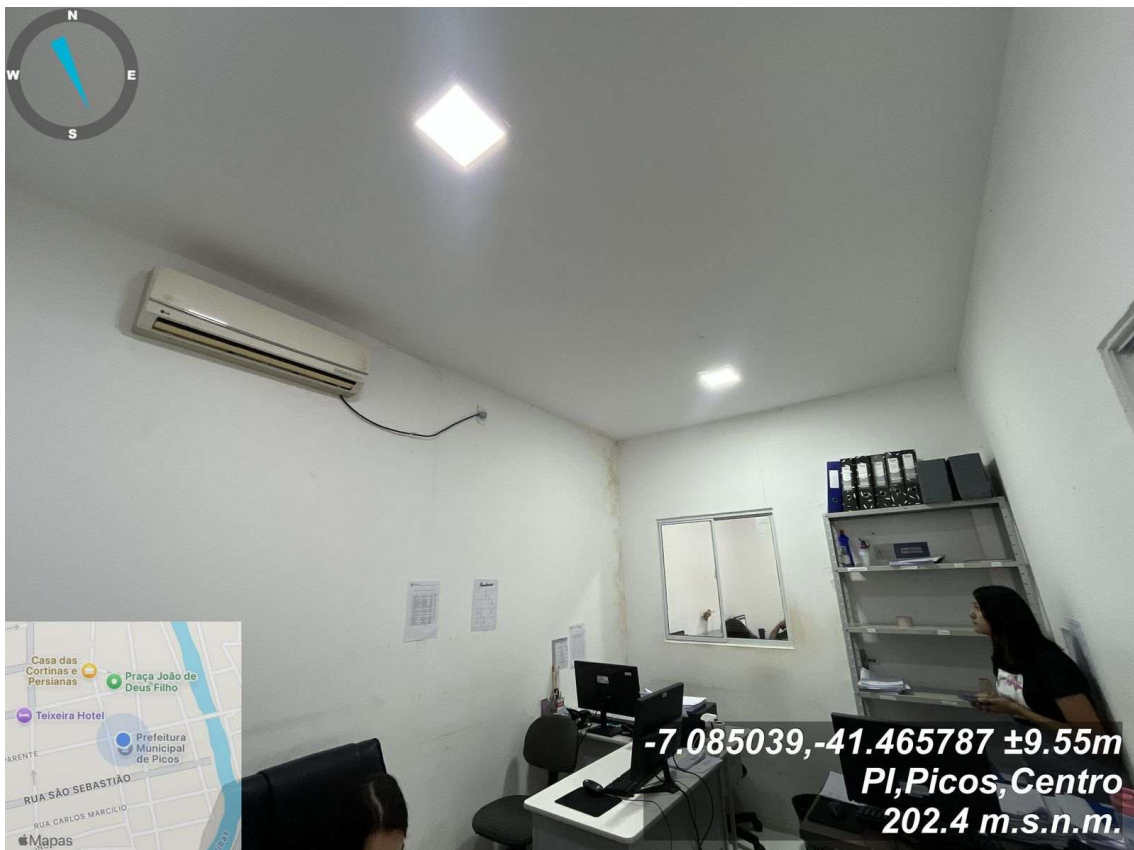
## CONTROLADORIA

Observe que há perfurações e marcas de desgaste no centro do teto, possivelmente causadas por fixações antigas ou manutenção de instalações.

Existem manchas amareladas próximas às lâmpadas e no encontro do forro com a parede lateral, diminuindo a presença de umidade que compromete a integridade do gesso.

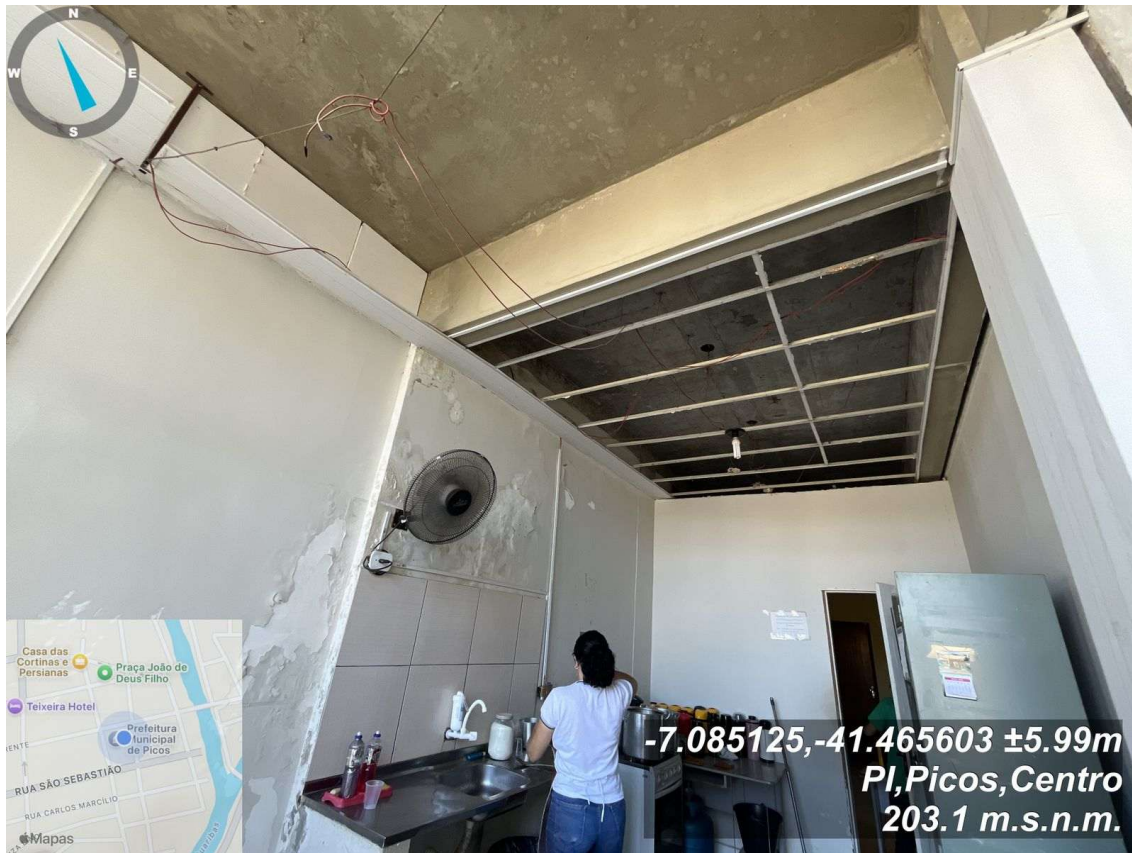
## COZINHA

O setor é com o forro modular quase totalmente removido, restando apenas a estrutura metálica de suporte pendente. A laje superior está exposta, exibindo fiações elétricas soltas e desordenadas que representam um risco iminente de curto-circuito e acidentes.

Observa-se uma patologia grave de umidade na parede principal, com deslocamento da pintura e do reboco acima da área da pia. As manchas de bolor e a superfície da superfície indicam vazamentos ou falta de impermeabilização crônica.

A instalação do gesso convencional é necessária para ocultar a laje bruta e organizar uma infraestrutura elétrica, proporcionando um ambiente higiênico e esteticamente adequado para a manipulação de alimentos.

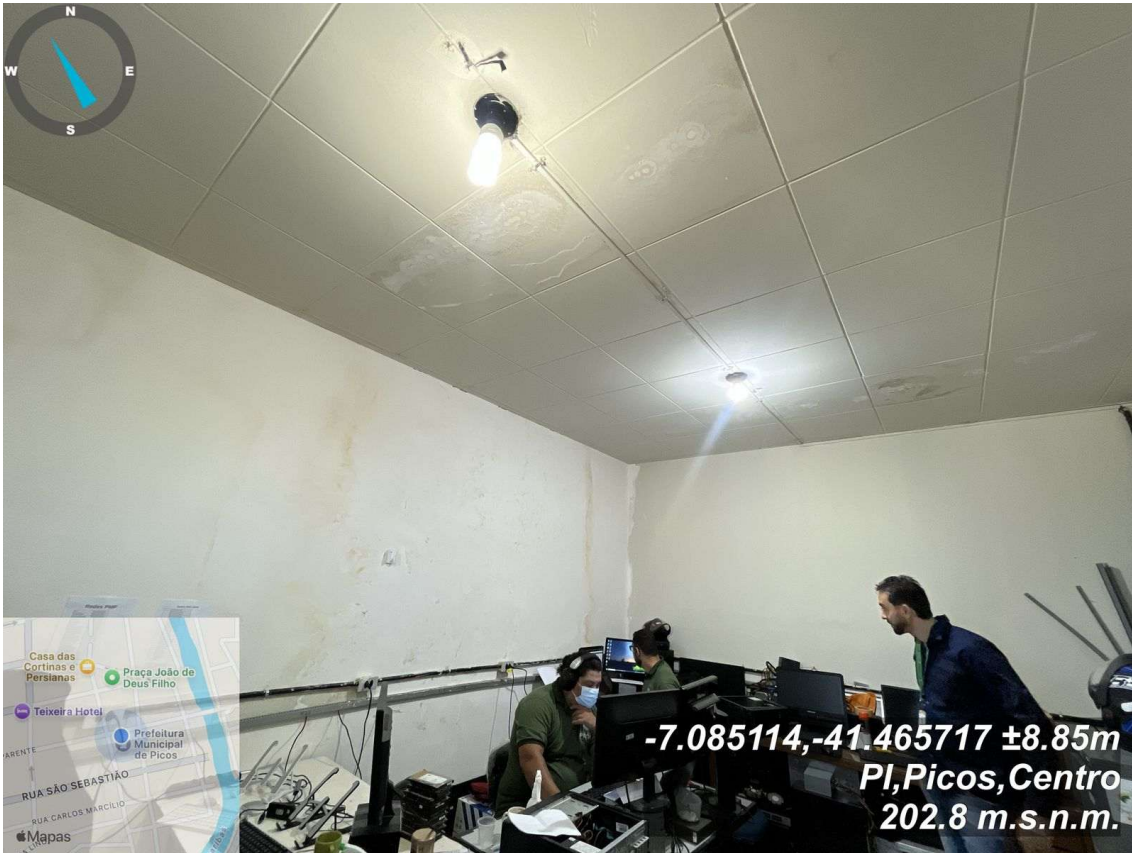
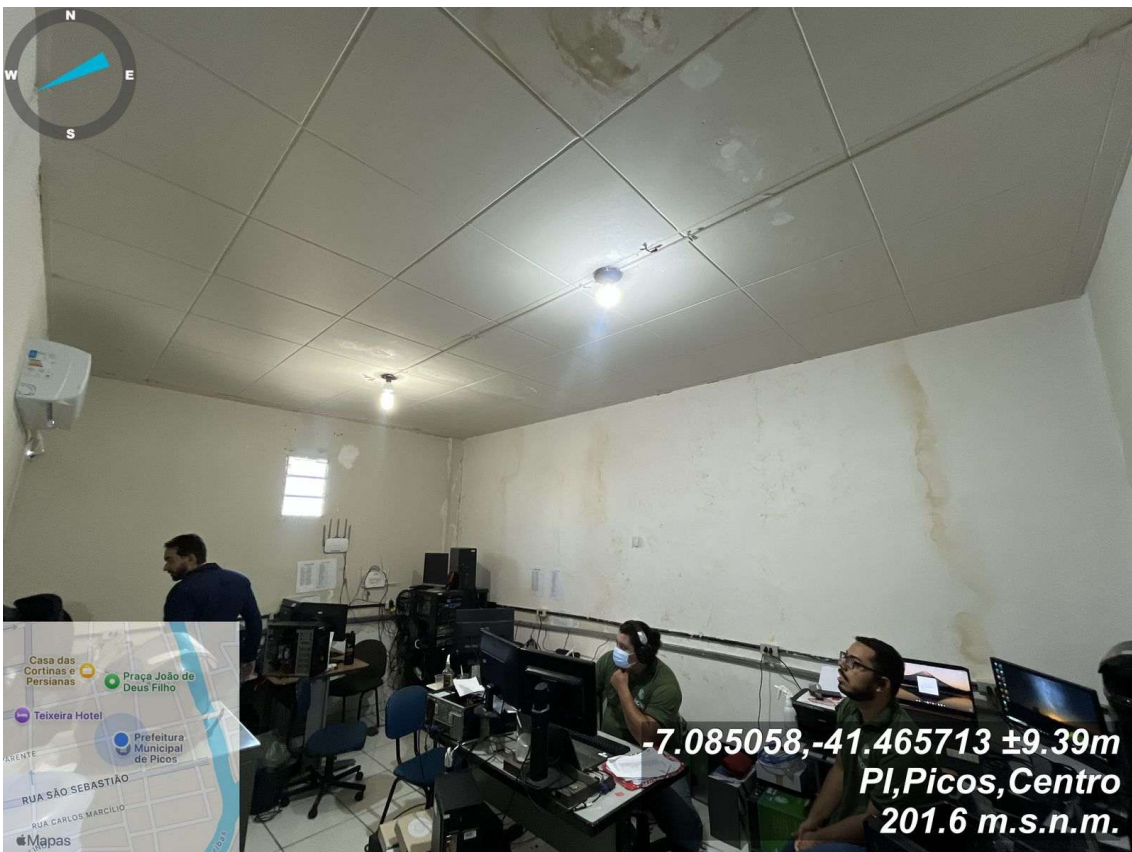
**SETOR DE INFORMÁTICA**

Observam-se manchas amareladas e acastanhadas em diversas placas de gesso, diminuindo infiltração proveniente da cobertura ou de instituições superiores.

Nota-se um nível de abaulamento e desalinhamento das placas, possivelmente causado pela perda de resistência mecânica do gesso devido à saturação pela água.

A umidade prolongada compromete a fixação das placas (arames de sustentação ou sisal), gerando risco de queda sobre os equipamentos de TI e usuários.

Nas paredes há evidências claras de escoamento vertical de água, alinhadas com as manchas do forro, indicando que a água está percorrendo a interface laje/parede.

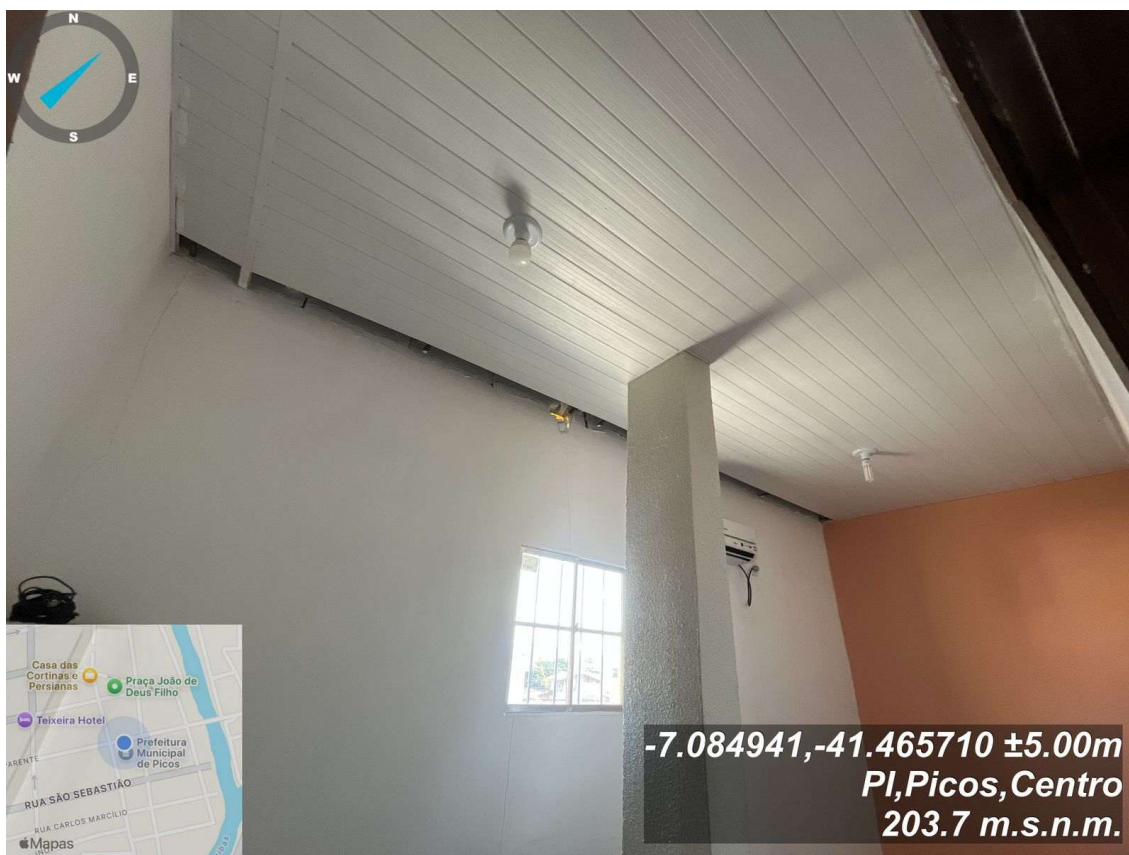
## SECRETARIA DE GOVERNO

Note-se uma leve curvatura descendente nas lâminas, o que pode indicar fixação insuficiente ou fadiga dos perfis de sustentação devido ao calor excessivo da região.

Falta de molduras (sancas) de arremate no encontro entre o forro e as paredes, deixando o corte das lâminas aparentes.

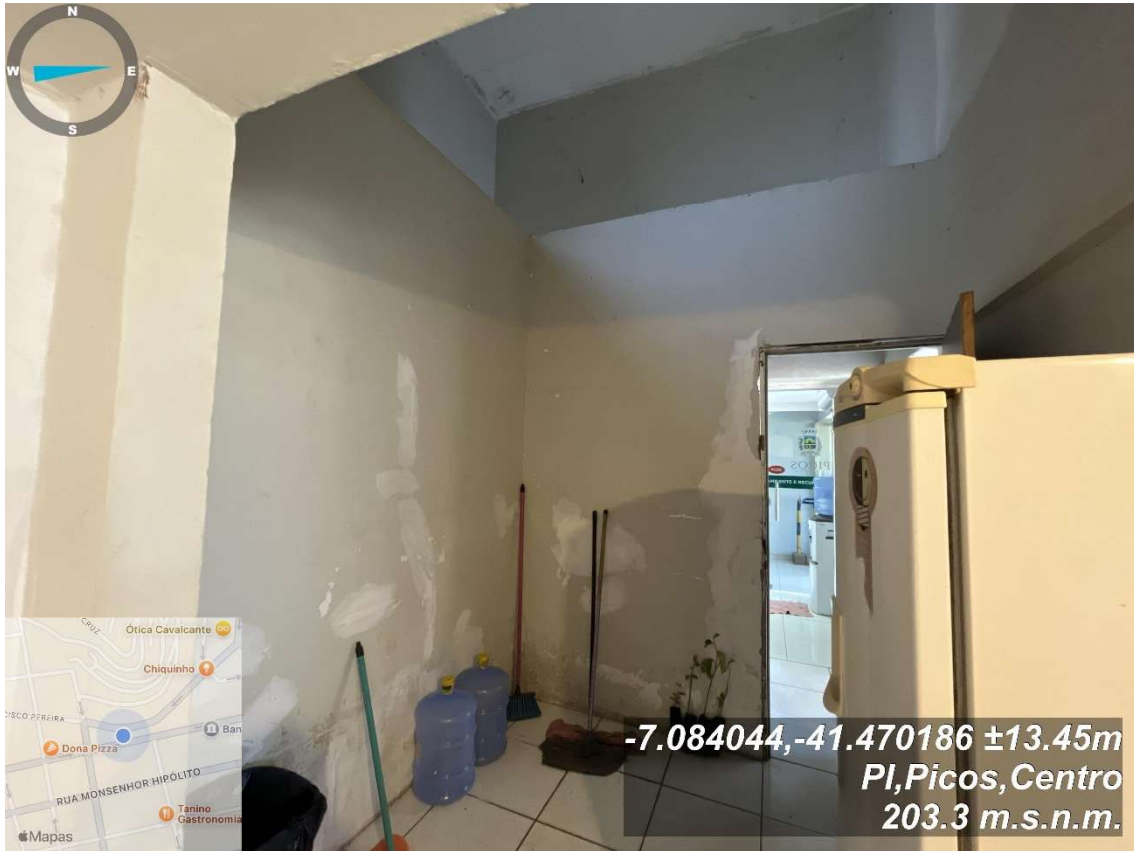
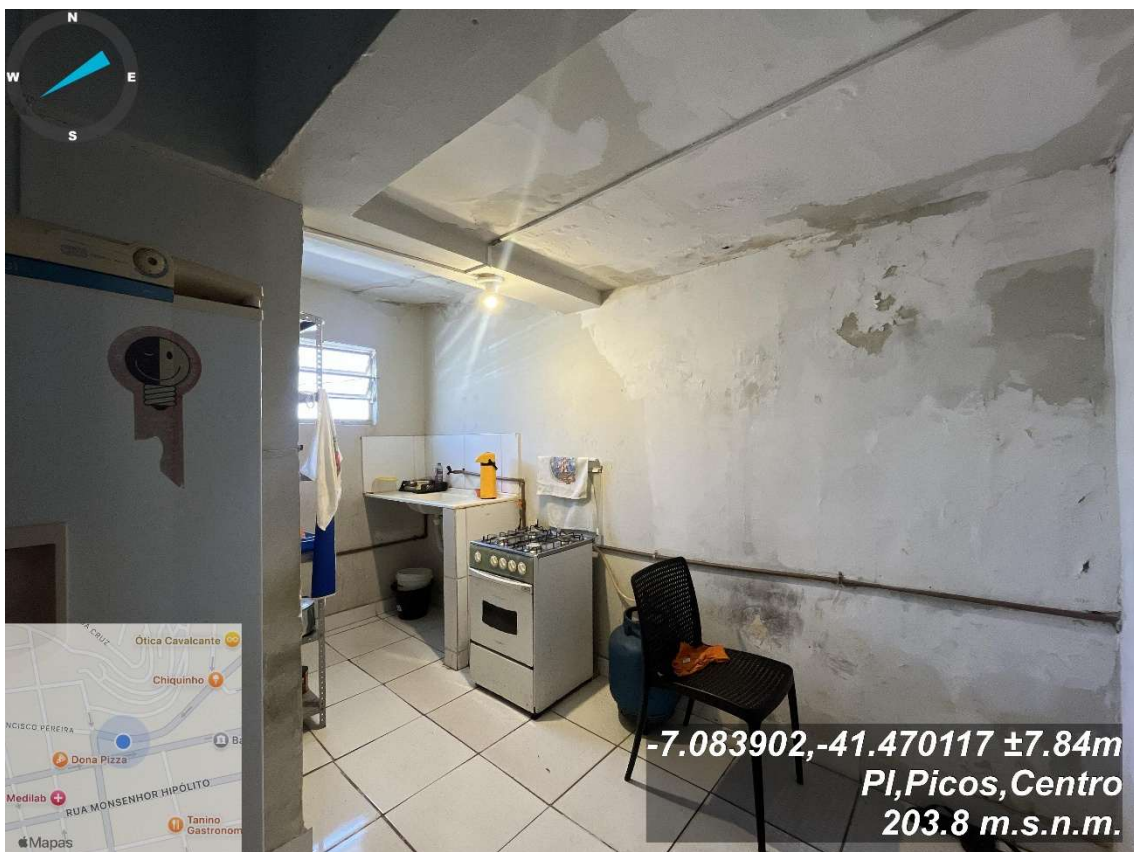
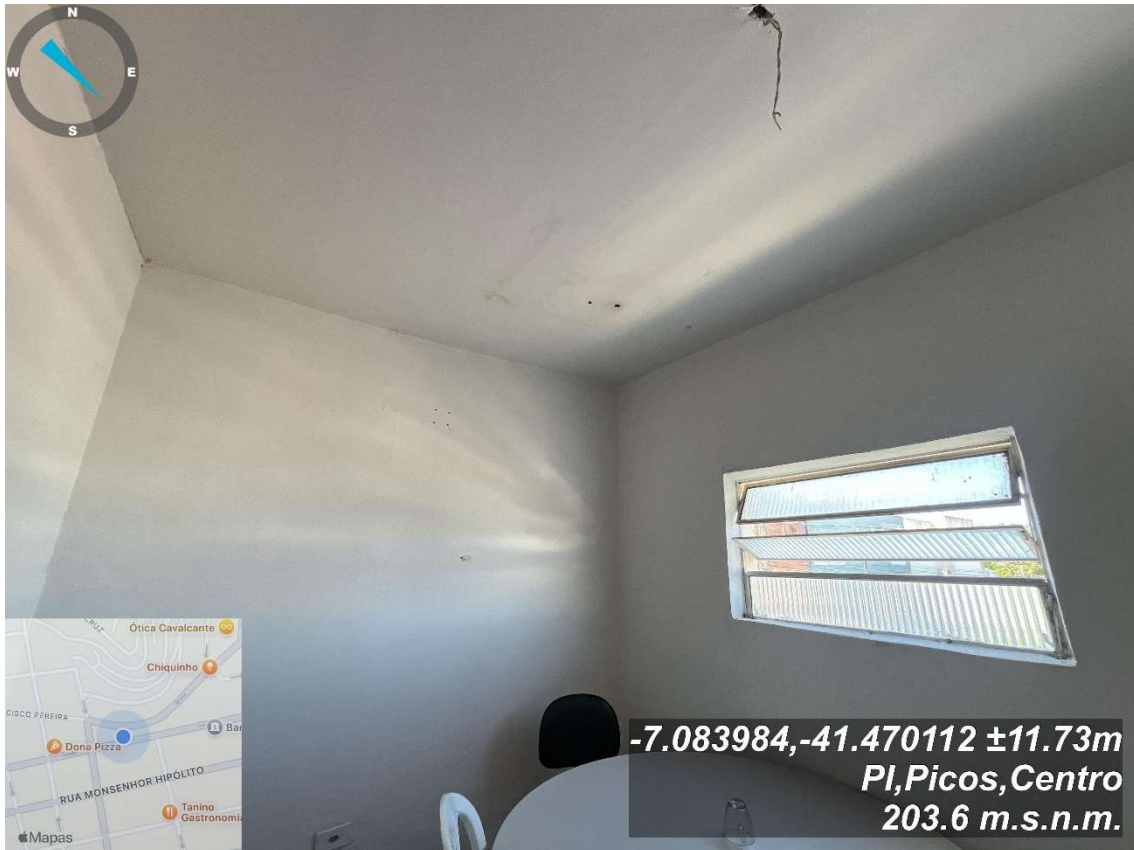
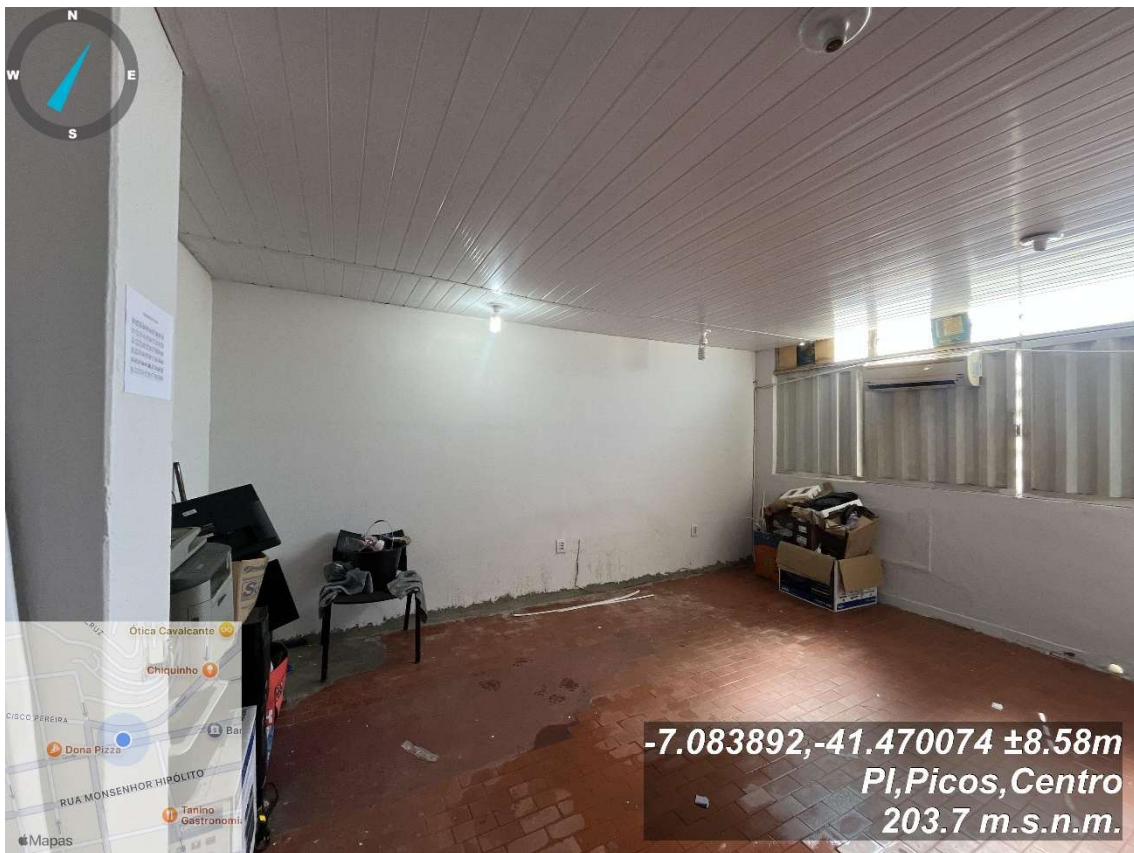
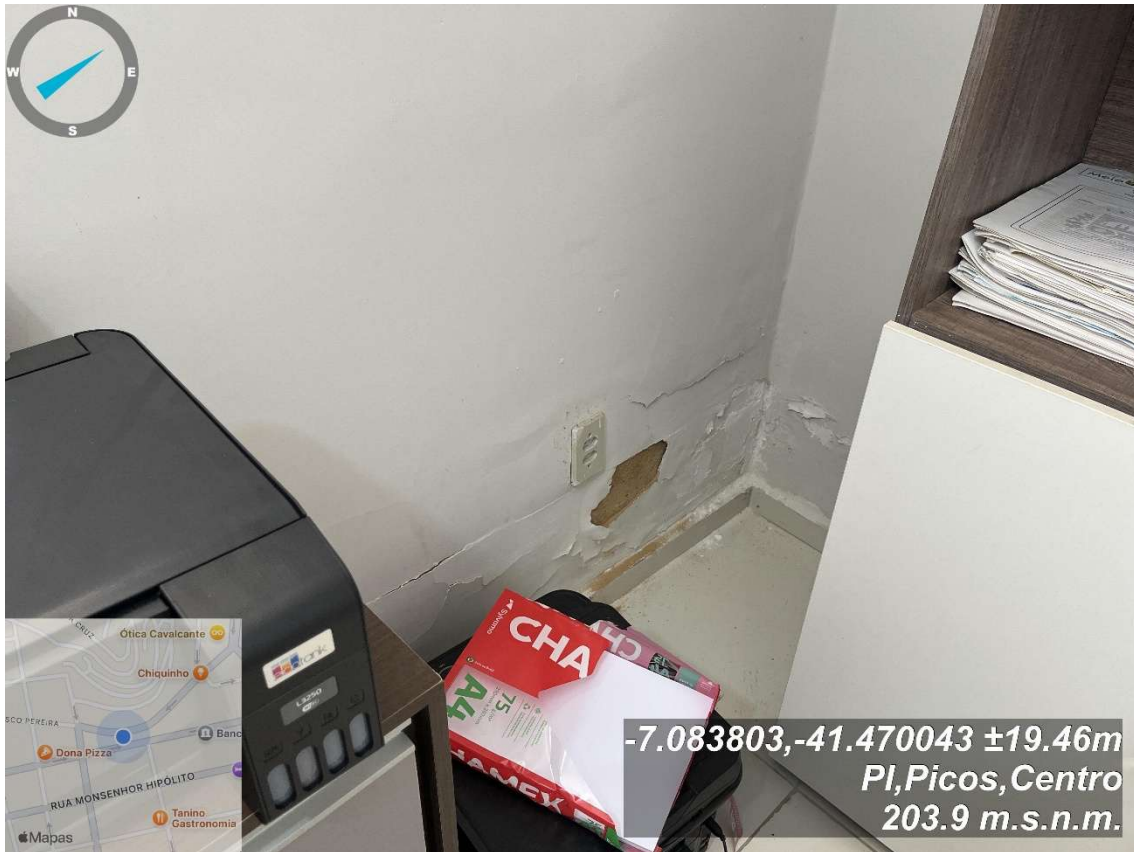
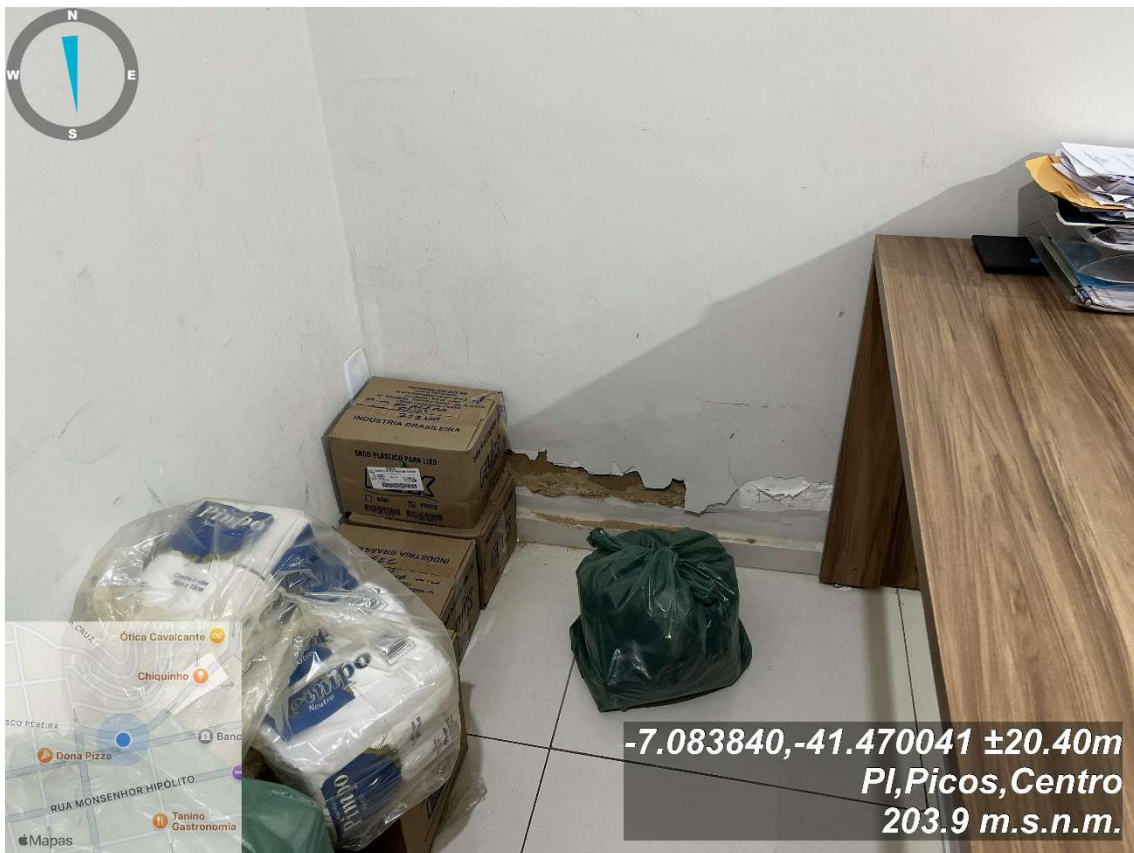
## SECRETARIA DE MEIO AMBIENTE

As placas de gesso apresentam manchas acastanhadas e perda de integridade superficial, trazendo vazamentos ativos na cobertura ou laje superior.

O forro de PVC apresenta lâminas fora de prumo e abaulamento central por fadiga dos suportes ou calor excessivo.

Ausência de molduras de acabamento e presença de vãos entre o forro e a parede, permitindo a entrada de vetores e perda de eficiência térmica.

Identificadas fissuras no gesso e sem encontro entre teto e parede, ocasionando movimentações térmicas da estrutura.

Observa-se o comprometimento profundo do reboco do teto, com manchas de umidade e exposição da camada de regularização.

A película de tinta está perdendo adesão ao substrato devido à presença de umidade.

Paredes com descascamento de pintura, estufamento do reboco e manchas escuras, indicando tanto a subida de umidade pelo solo quanto a descida de água pelas interfaces de alvenaria.

Presença visível de fungos em áreas de baixa ventilação e alta umidade, como depósitos e áreas de serviço.

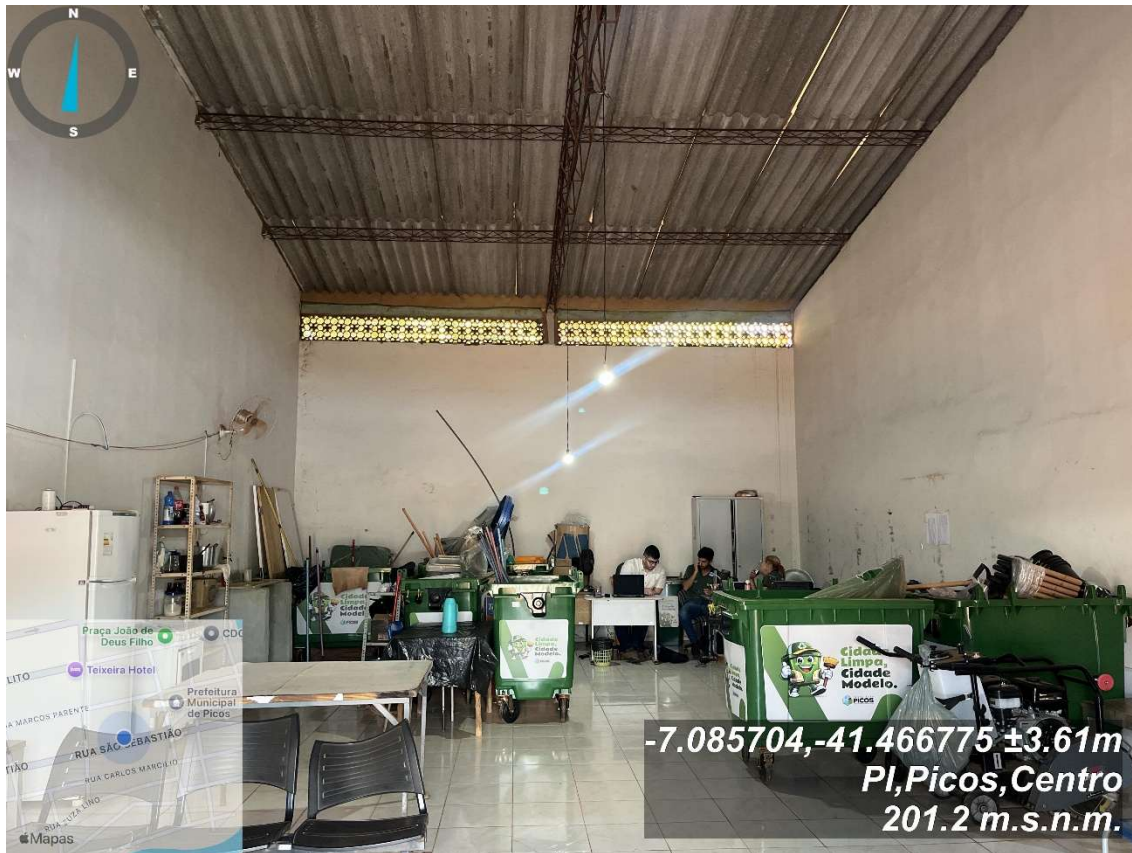
O telhado de fibrocimento, sem o uso de forro, possui um alto coeficiente de transmissão térmica. Em regiões de clima quente como Picos, a radiação solar aquece a telha, que por sua vez irradia calor diretamente sobre os postos de trabalho administrativos e operacionais visíveis na imagem.

Observe-se que os computadores, servidores e documentos estão expostos à poeira e possíveis detritos que se soltam da cobertura ou ambos pelos vãos das telhas. O forro atuaria como uma barreira física, protegendo os equipamentos eletrônicos e móveis, prolongando sua vida útil e reduzindo custos de manutenção.

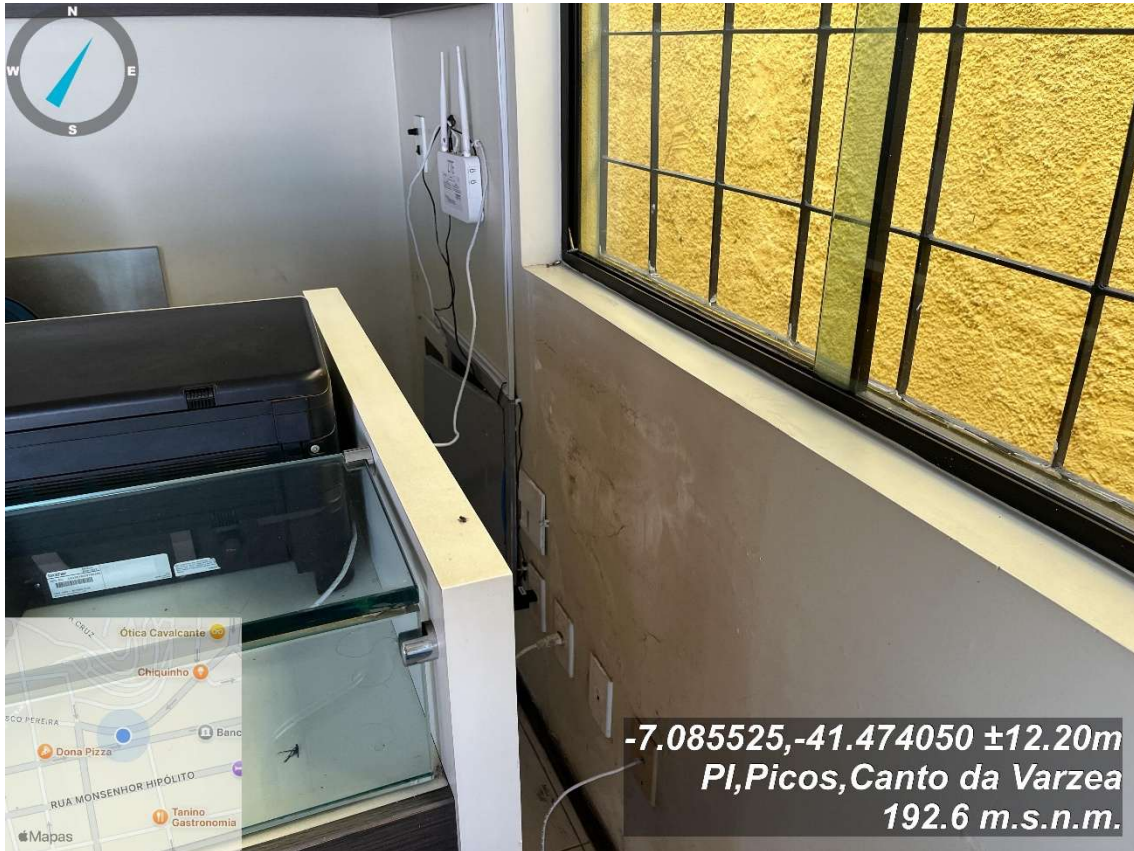
## SECRETARIA DE TRÂNSITO

Observa-se uma mancha extensa de umidade logo abaixo da esquadria da janela. Um filme de tinta apresenta sinais de estufamento e perda de aderência, característicos da presença de água retida no substrato.
