# RELATÓRIO FOTOGRÁFICO

## SERVIÇOS EM GESSO

### MUNICÍPIO DE PICOS - PI

**MAIO - 2026**

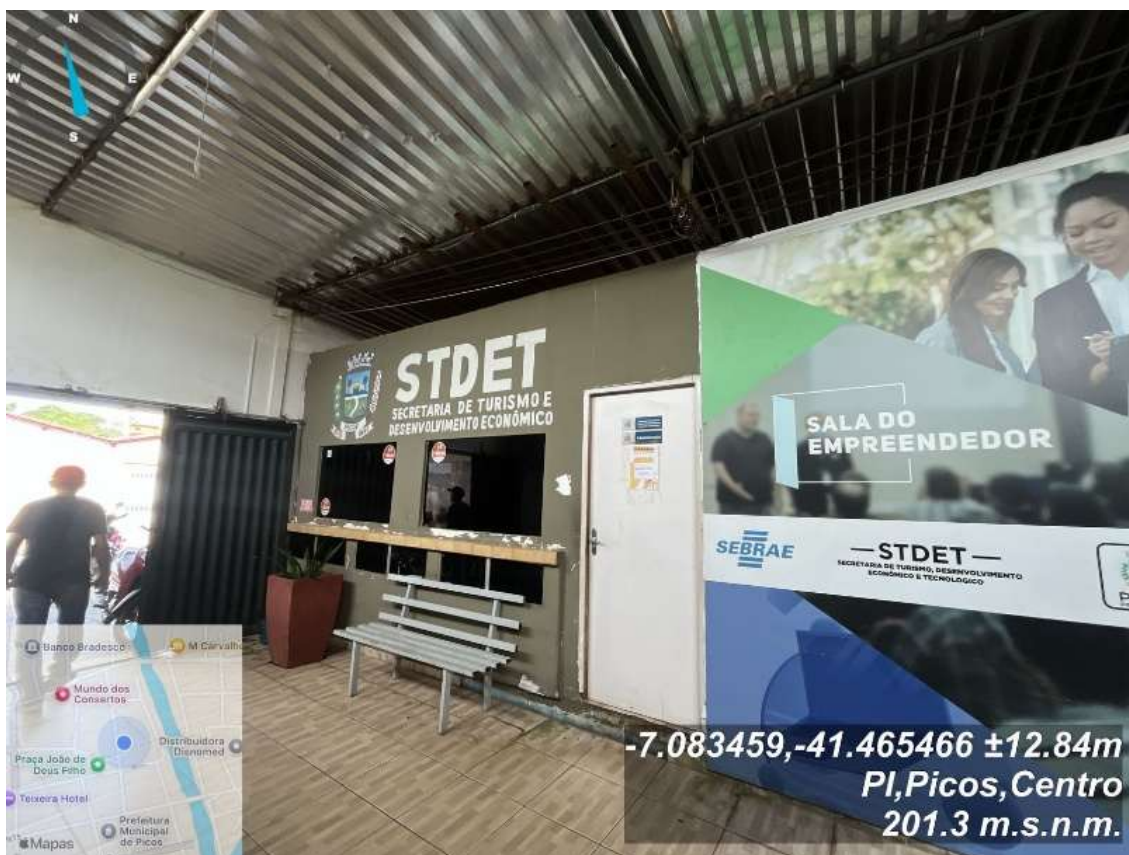
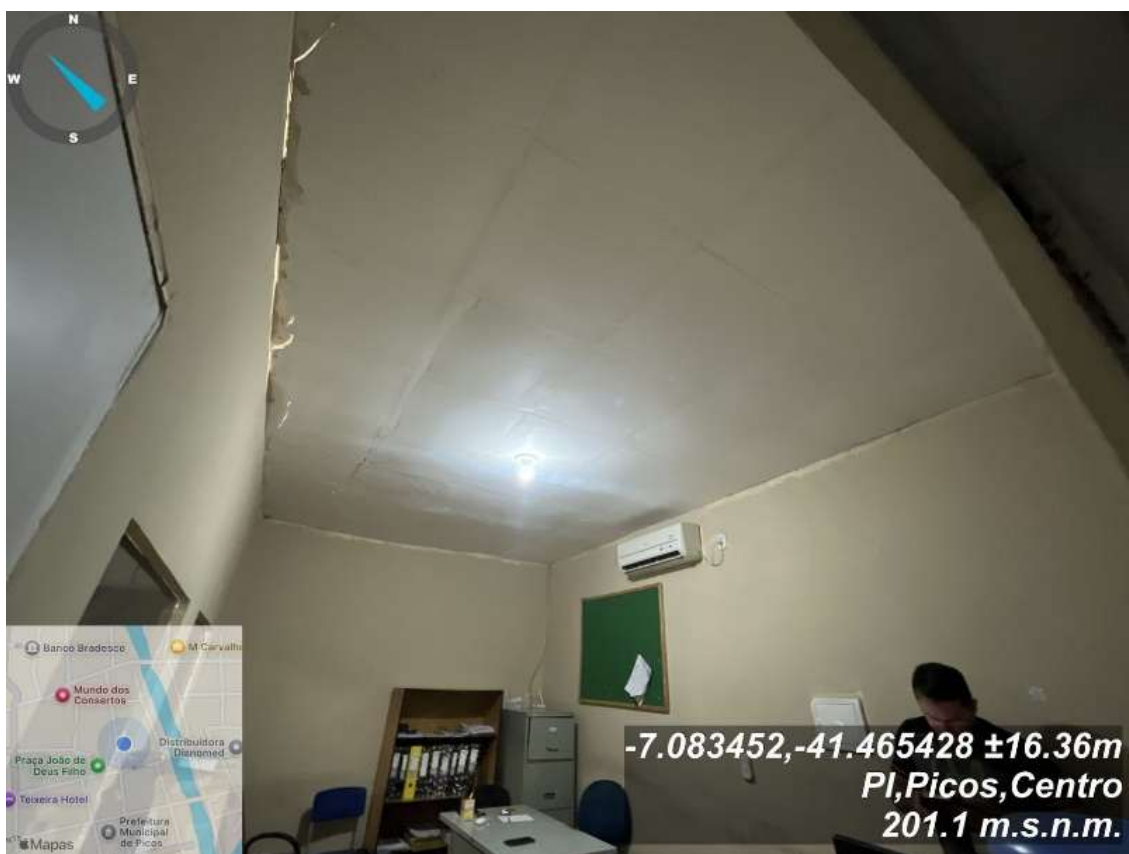
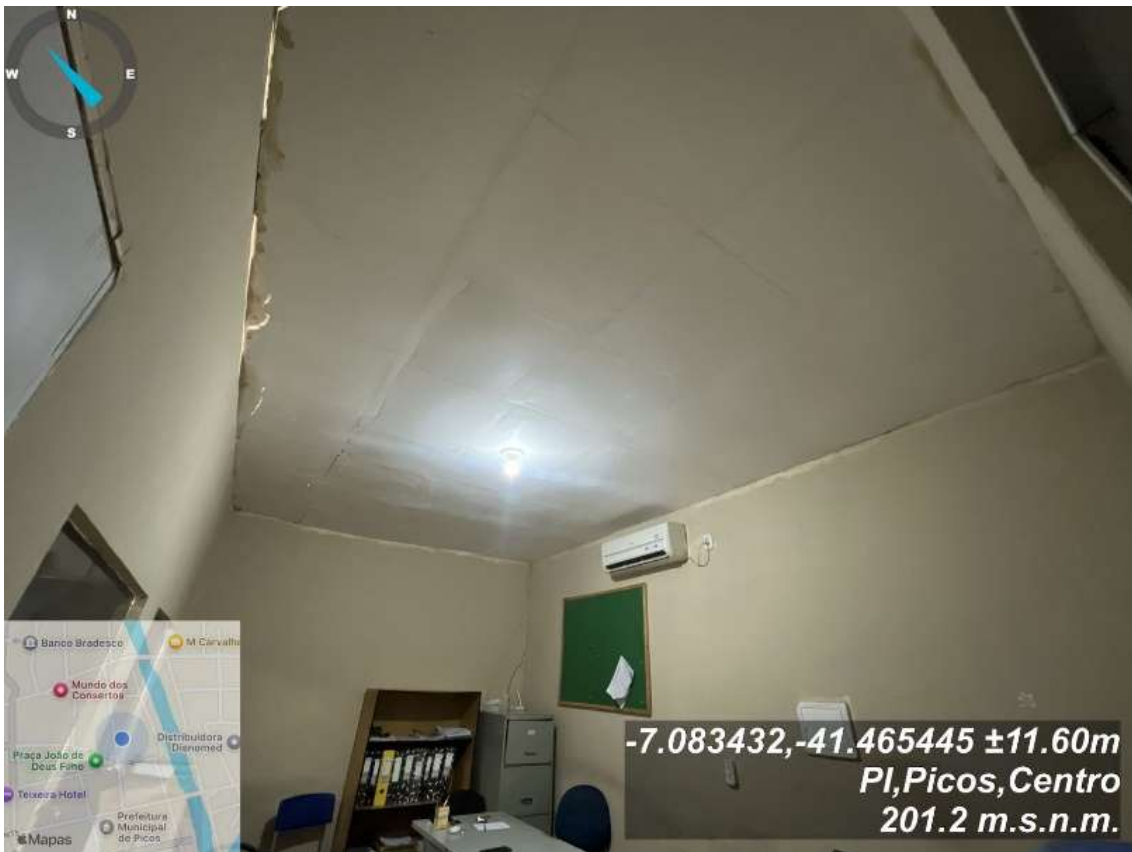
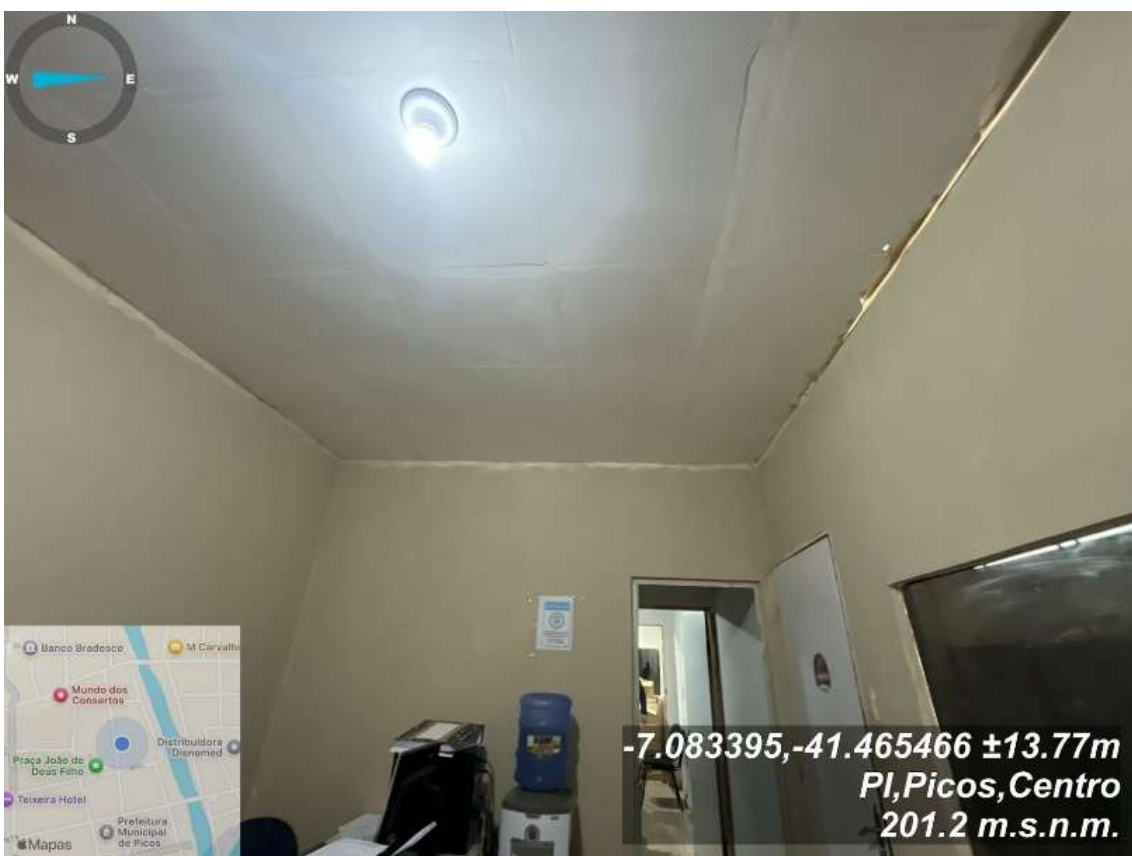
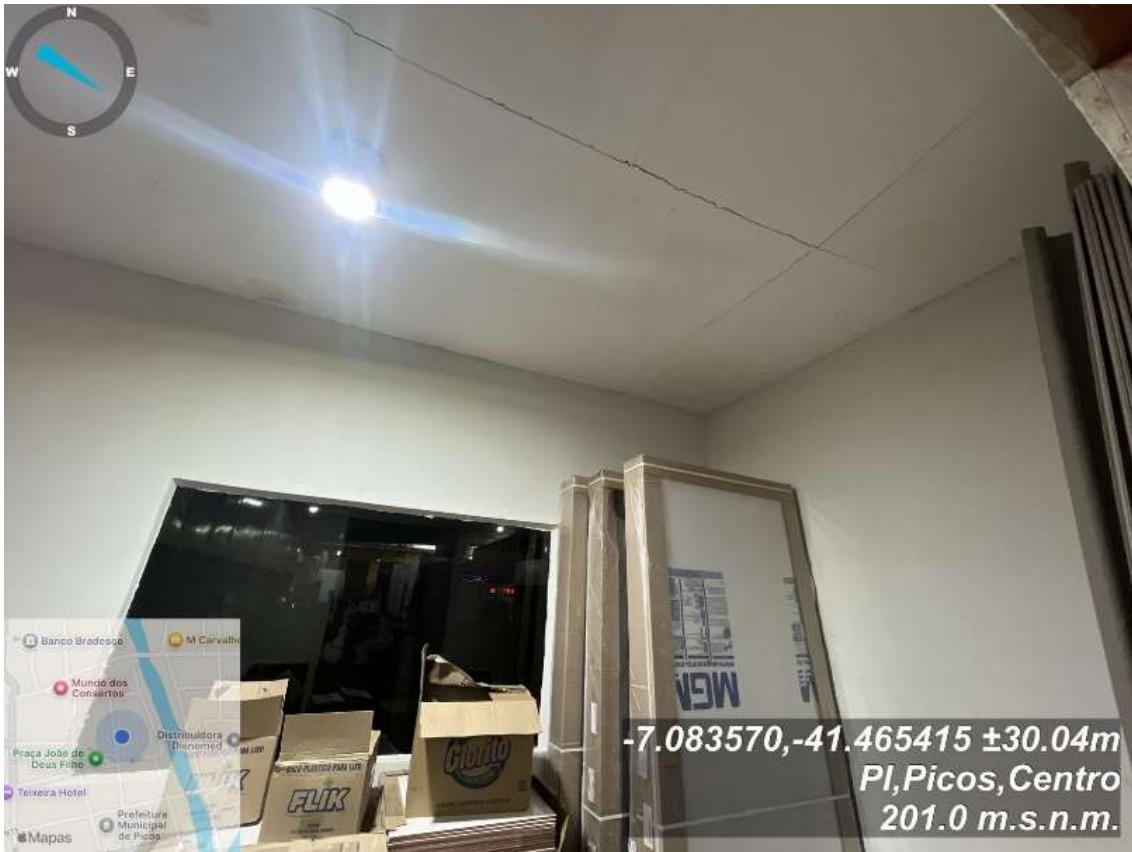
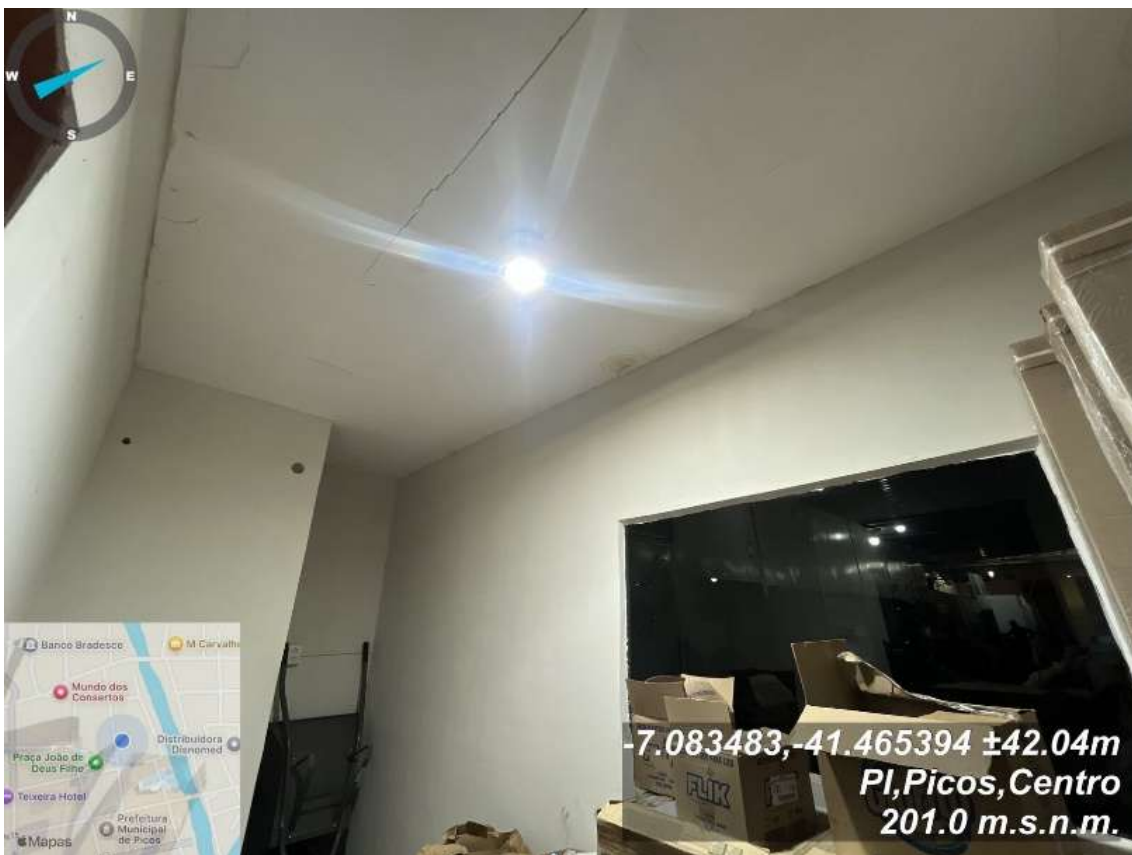
**SECRETARIA DE TURISMO**

O galpão utiliza telhas metálica aparentes. Este material possui alta transmitância térmica, irradiando o calor solar diretamente para o ambiente interno. Em Picos, onde as temperaturas são elevadas, a ausência de forro torna o ambiente insalubre para as atividades administrativas e operacionais ali realizadas. A instalação de um forro criaria um colchão de ar isolante, reduziria a carga térmica e a dependência de ventilação mecânica ineficiente.

Identificadas aberturas críticas entre as placas de gesso e as paredes laterais. O forro apresenta sinais de arreamento (selagem) e falta de acabamento técnico nas bordas.

Presença de fissuras nas juntas das placas de gesso, diminuindo movimentações térmicas da estrutura que não foram absorvidas pelo sistema de fixação.

O grau de abertura nas extremidades do forro sugere instabilidade dos suportes (aramados), representando risco potencial de queda de placas sobre os ocupantes.

Observam-se manchas amareladas/acastanhadas no forro em torno dos pontos de iluminação, bloqueiam vazamentos ativos na cobertura ou calhas.

Pequenos pontos de estufamento da pintura no teto sugerem a presença constante de vapor d'água ou infiltração capilar descendente.
