**LAUDO DE VISTORIA E AVALIAÇÃO****CONDIÇÕES FÍSICAS DE FUNCIONAMENTO E AVALIAÇÃO DE IMÓVEL PARA  
CONTRATO DE LOCAÇÃO PELO MUNICÍPIO DE AÇAILÂNDIA****APRESENTAÇÃO**

| ENDEREÇO: Rua 26, Quadra 05, 08 | | BAIRRO: Vila Ildemar |

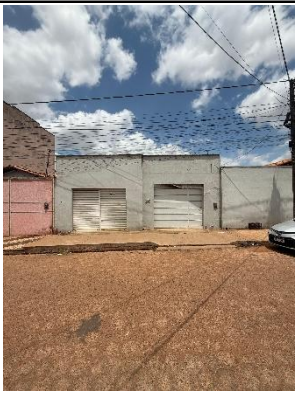
| | <p>Fachada da edificação, apresentando a entrada do local, em rua pavimentada, com boas condições.</p> |

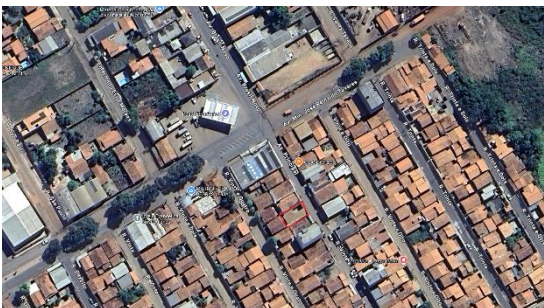
| | <p>Localizado à Avenida Principal, Quadra: 05, Nº: 08, Bairro: Vila Ildemar. O imóvel fica localizado em uma área com grande atividade comercial, além de a via ser de fácil acesso.</p> |

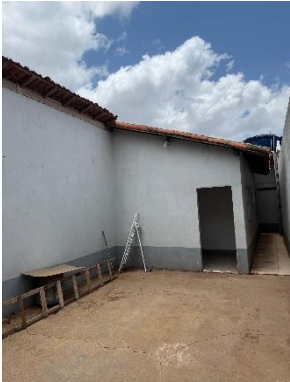
| | <p>As paredes externas apresentam manchas de umidade. O piso encontra-se com manchas de desgaste por uso , além de algumas manchas de umidade também.</p> |

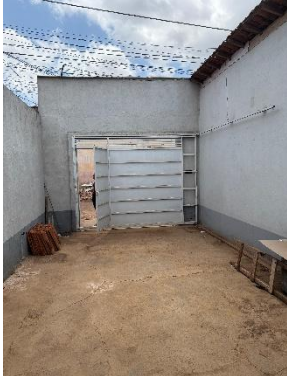
| | <p>As paredes externas apresentam manchas de umidade. O piso encontra-se com manchas de desgaste por uso , além de algumas manchas de umidade também.</p> |

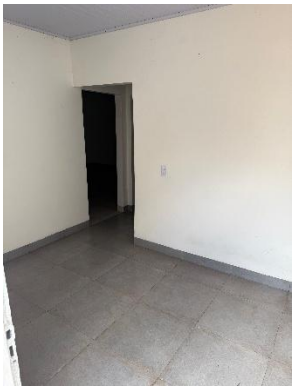
| | <p>Ambiente interno em ótimas condições de pintura e piso. O forro também apresenta bom estado de conservação.</p> |

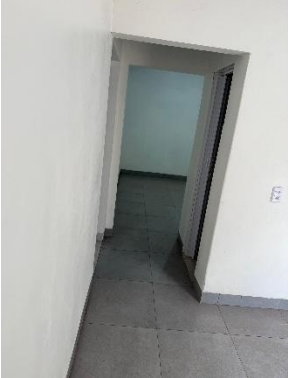
| | <p>Ambiente interno em ótimas condições de pintura e piso. O forro também apresenta bom estado de conservação.</p> |

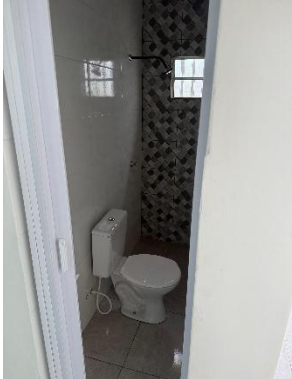
| | <p>Ambiente interno em ótimas condições de pintura e piso. O forro e o revestimento cerâmico também apresenta bom estado de conservação.</p> |

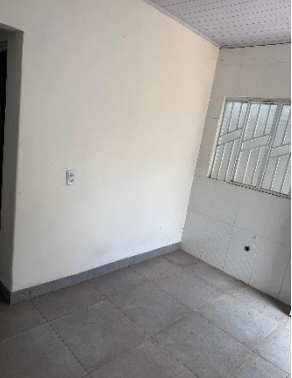
| | <p>Ambiente interno em ótimas condições de pintura e piso. O forro também apresenta bom estado de conservação.</p> |

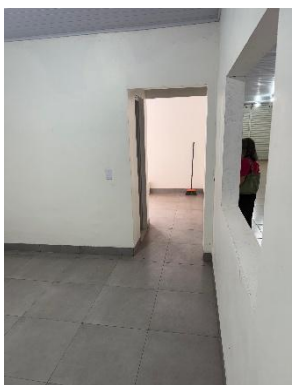
| | <p>Ambiente interno em ótimas condições de pintura e piso. O forro também apresenta bom estado de conservação.</p> |

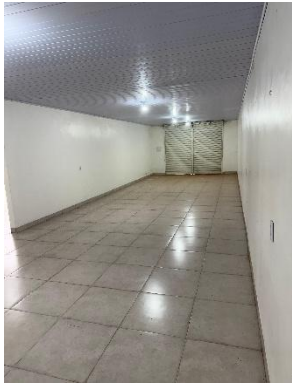
| | <p>Ambiente interno em ótimas condições de pintura e piso. O forro também apresenta bom estado de conservação.</p> |

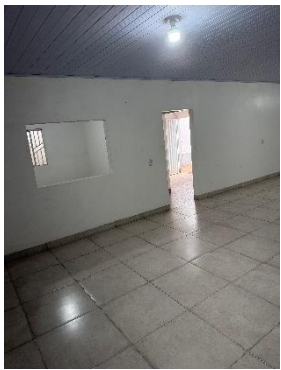
| | <p>Ambiente interno em ótimas condições de pintura e piso. O forro também apresenta bom estado de conservação.</p> |
