## LAUDO TÉCNICO DE VISTORIA

**RECUPERAÇÃO DA C.E.I.I. PROINFÂNCIA MARIA LENY JORGE DOS SANTOS**

**PADRÃO FNDE NO MUNICÍPIO DE PACAJUS/CE**

Realizado em : 20/02/2025.

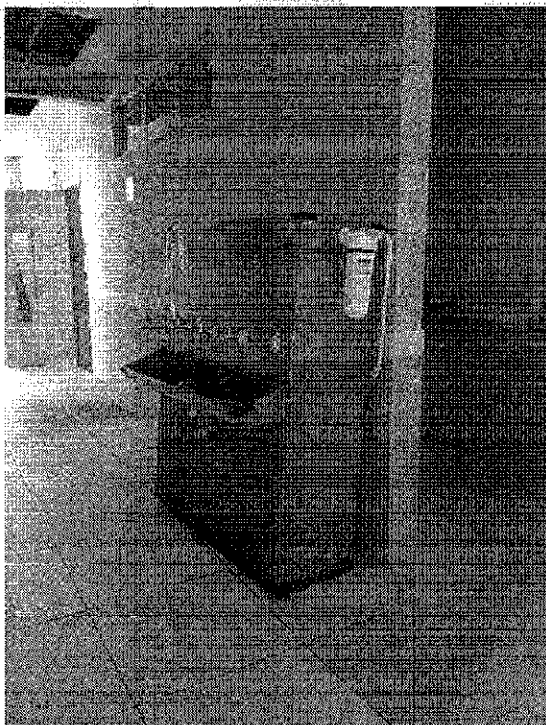
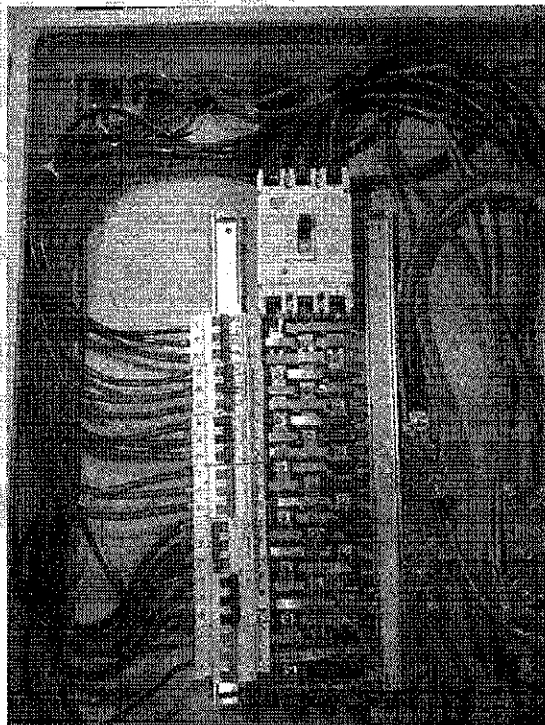
Figuras 1 e 2: Bebedouro danificado e quadro elétrico com barramento exposto. Fonte: elaboração própria.

- Refazer quadros elétricos instalando os cabos de alimentação com diâmetro correto;
- Realizar a troca das tubulações de água pluvial e solucionar os vazamentos de água fria.

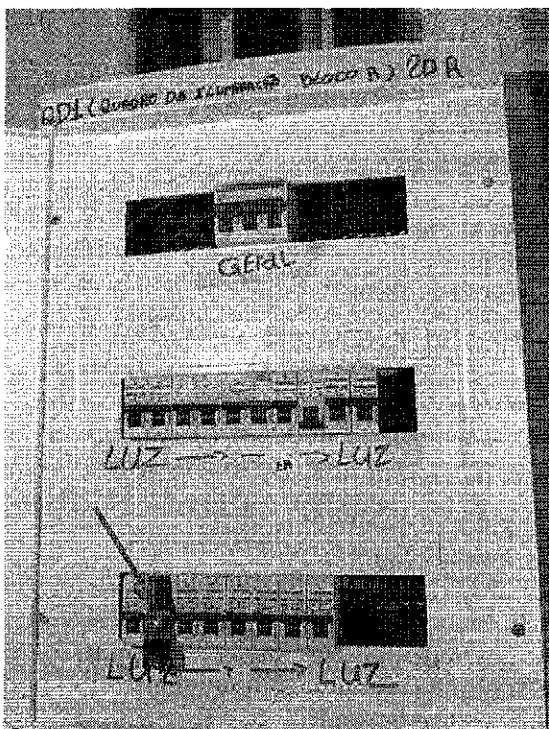
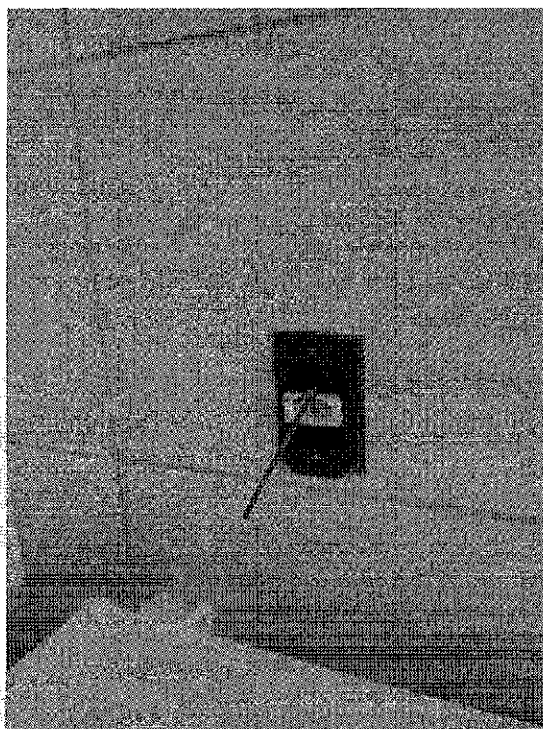
Figura 3 e 4: Disjuntor de quadro elétrico quebrado e tomada com fiação exposta. Fonte: elaboração própria.

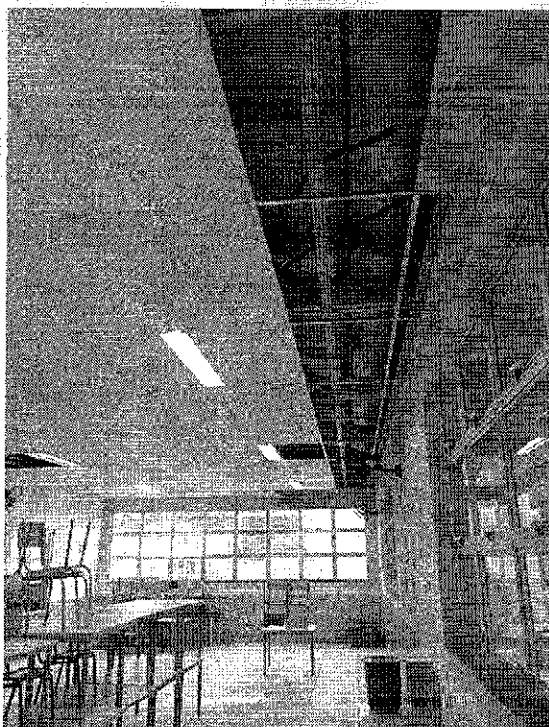
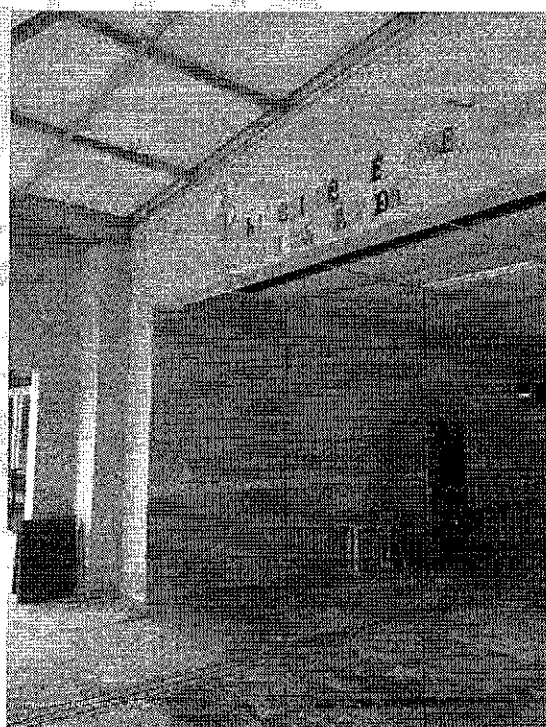
Figuras 5 e 6: Ambientes com forro caído. Fonte: elaboração própria.

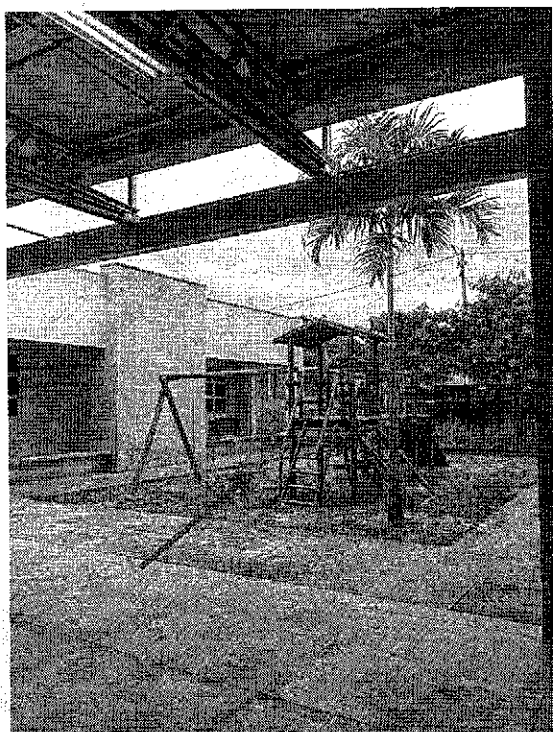
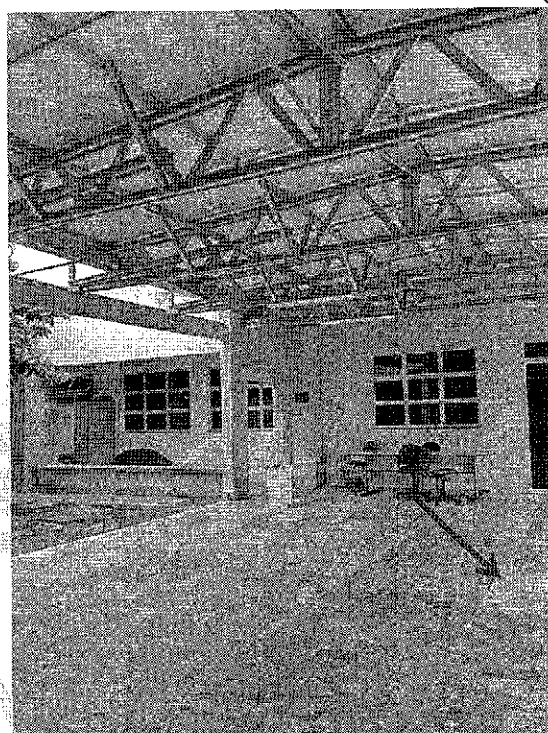
Figuras 7 e 8: Pátio recreativo descoberto e pátio coberto com o piso danificado, respectivamente. Fonte: elaboração própria.

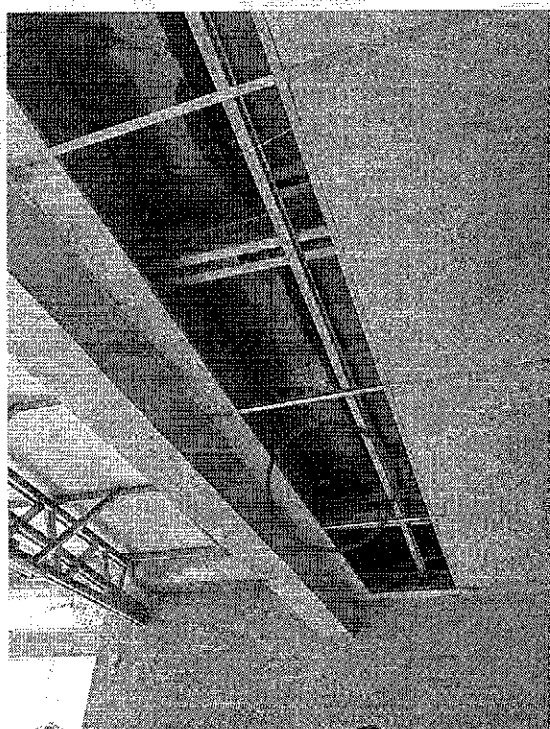
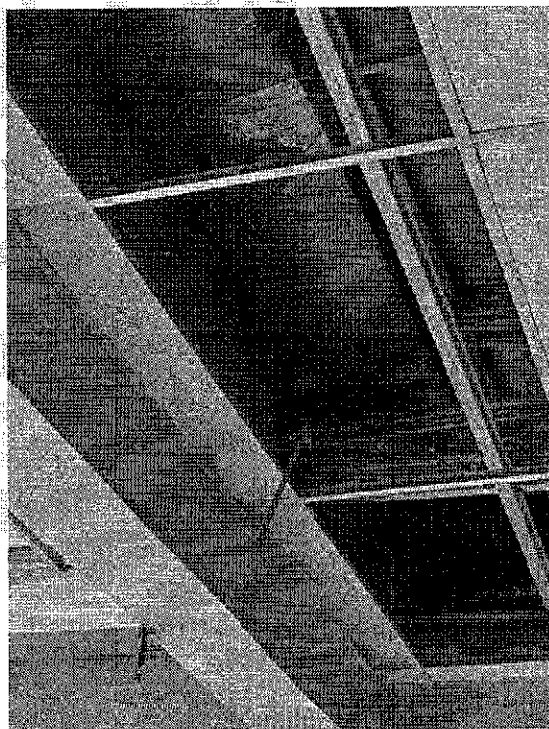
Figuras 9 e 10: Calha sendo nivelada com auxílio de tijolo e isopor. Fonte: elaboração própria.

- Substituição das calhas existentes por novas calhas de alumínio, garantindo maior durabilidade e eficiência no escoamento das águas pluviais, seguindo caimento mínimo de 1%. Verificar a necessidade de troca de telhas e realizar a impermeabilização das mesmas e também dos rufos.
- Para a impermeabilização das telhas e rufos, aplica-se a SUPER MANTA LÍQUIDA QUARTZOLIT, à base de resina acrílica com alta durabilidade e elevada resistência a intempéries de modo a eliminar as irregularidades e anomalias.

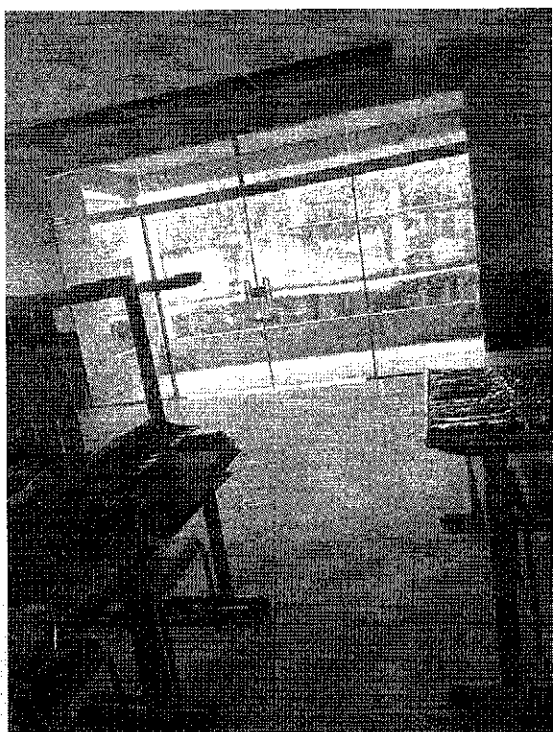
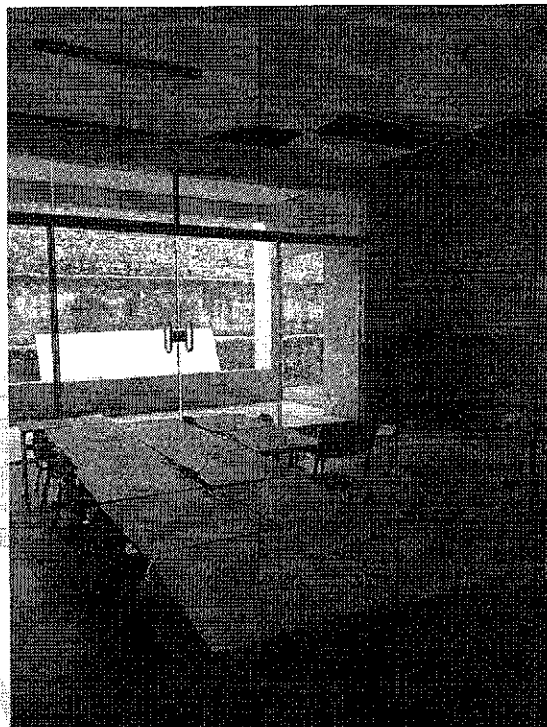
Figuras 11 e 12: Sala de aula com forro caído. Fonte: elaboração própria.

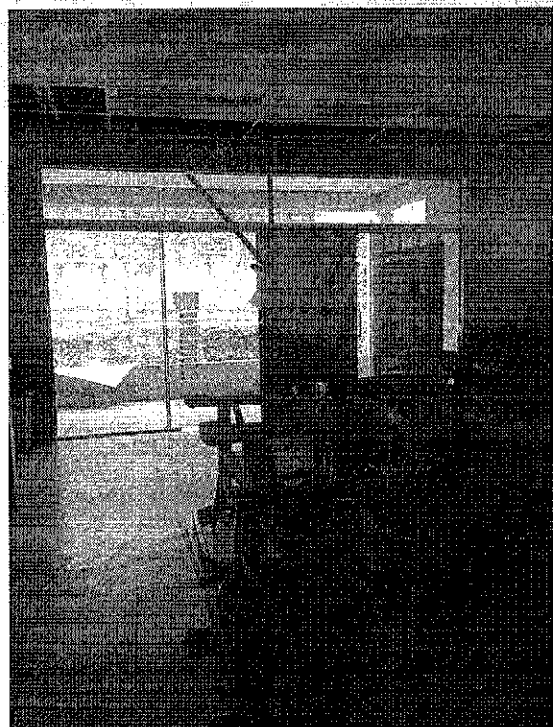
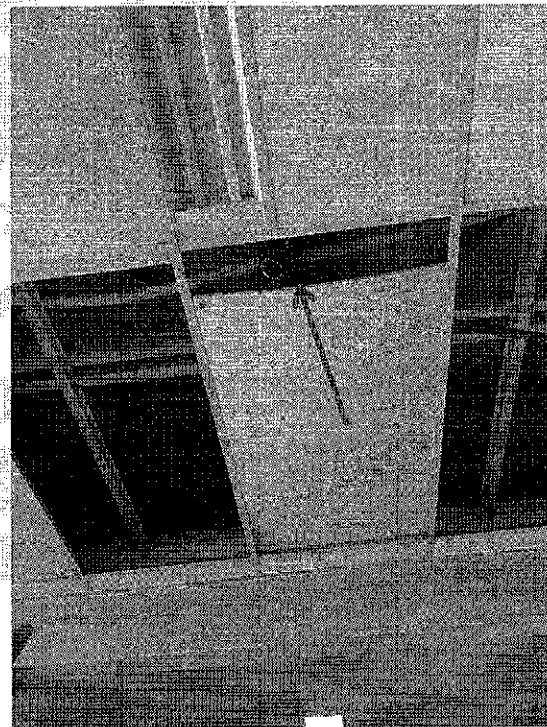
Figuras 13 e 14: Porta quebrada e instalação elétrica com fiação à mostra. Fonte: elaboração própria.

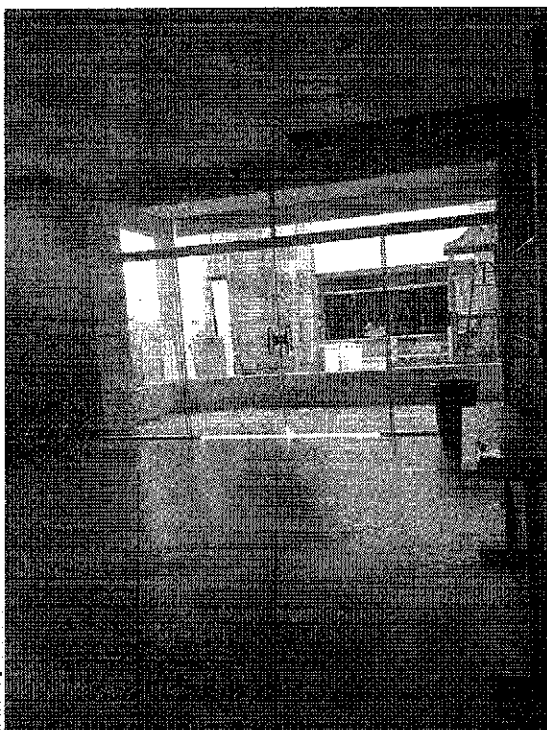
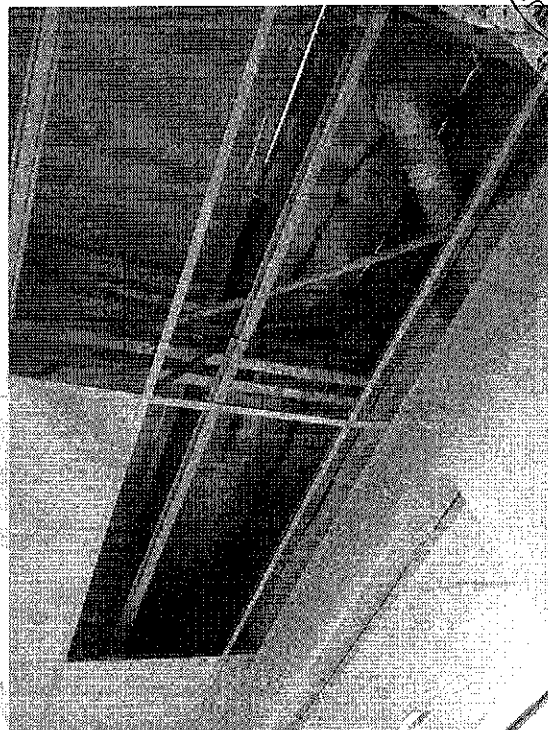
Figuras 15 e 16: Sala com forro caído e calha corroída. Fonte: elaboração própria.

Em todos os blocos há evidência de corrosão no sistema de calhas, ocasionado por falha humana durante a utilização correta dos materiais.

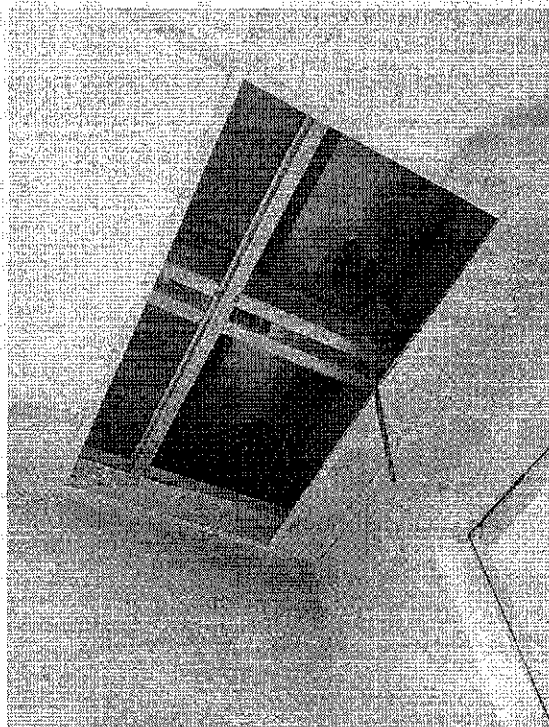
Figura 17: Tijolo utilizado para nivelar calha.  
Fonte: elaboração própria.

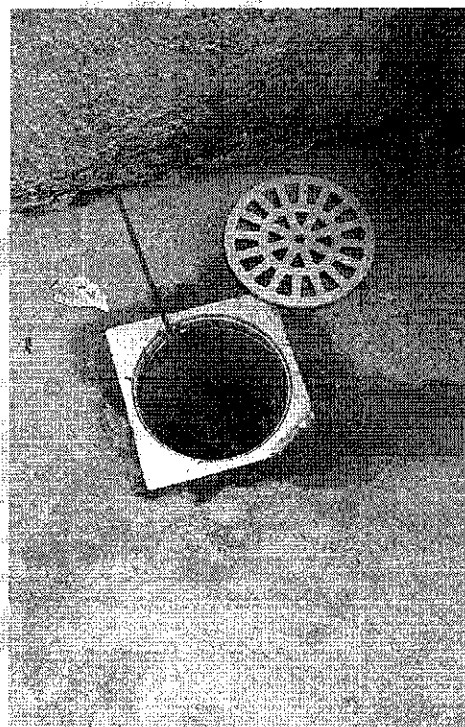
Figura 18: Ralo entupido com acúmulo de água  
e lavas de mosquitos transmissores de doença. Fonte:  
elaboração própria.

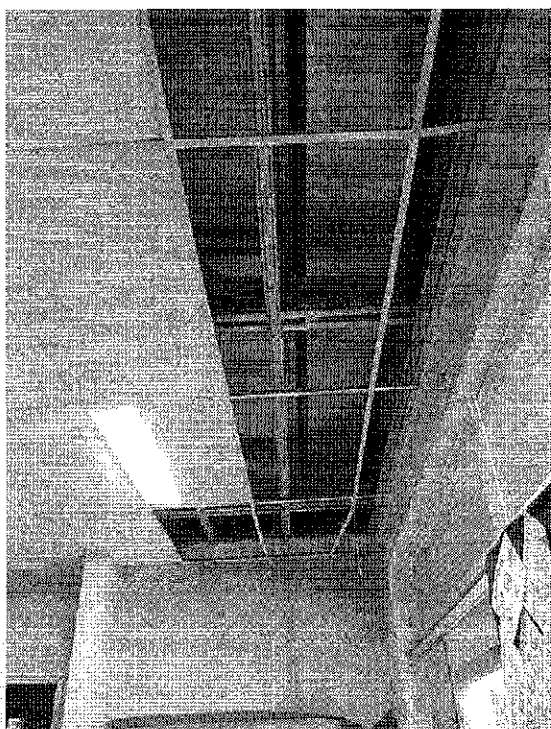
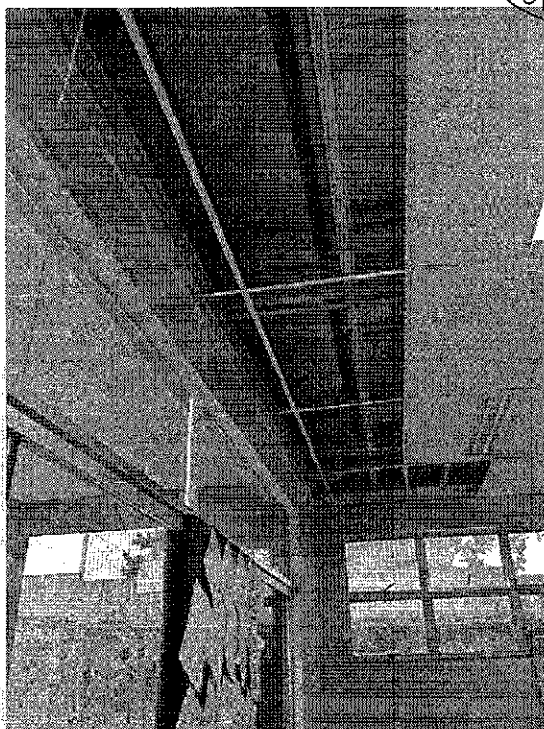
Figuras 19 e 20: Forro caído. Fonte elaboração própria.

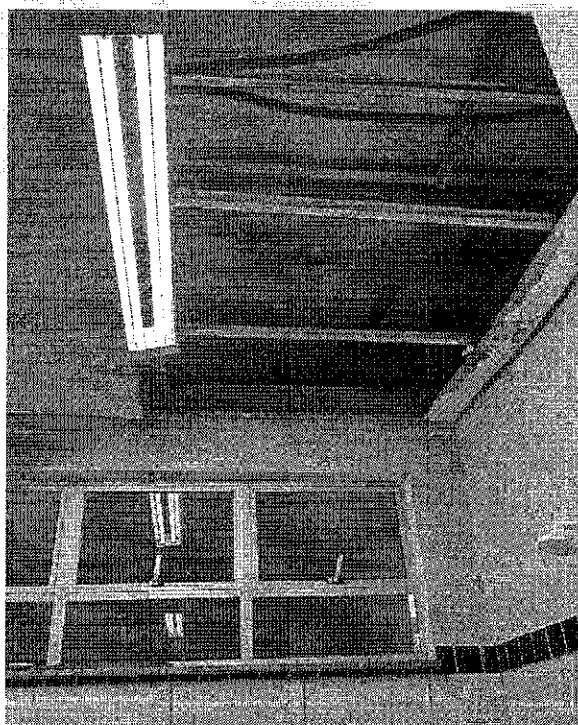
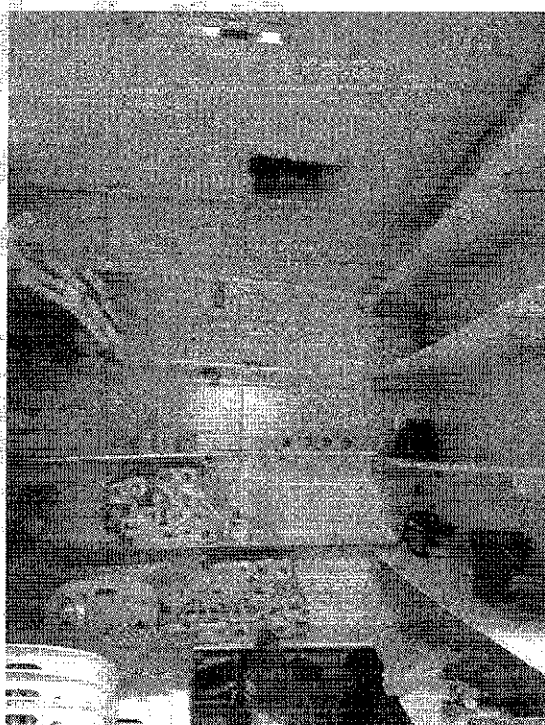
Figuras 21 e 22: Lâmpada suspensa e forro caído. Fonte: elaboração própria.

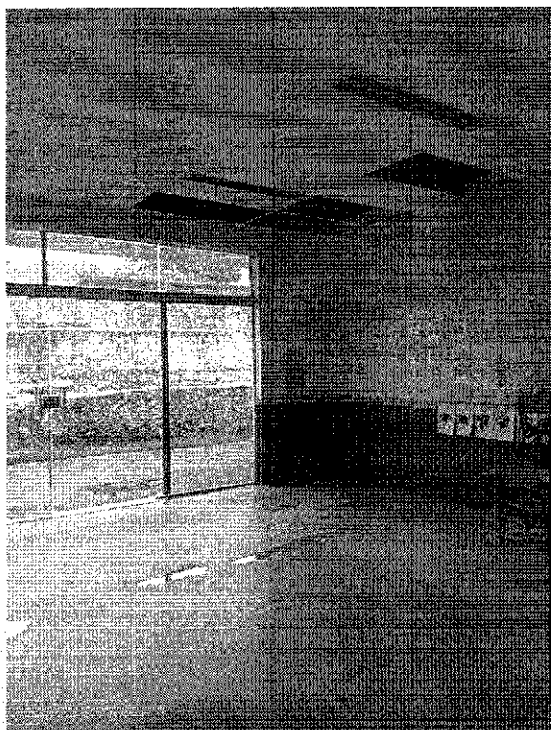
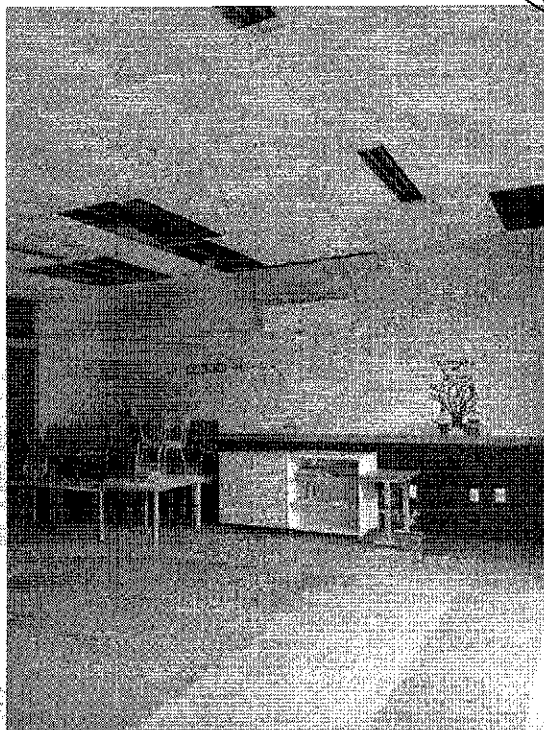
Figuras 23 e 24: Forro caído. Fonte: elaboração própria.

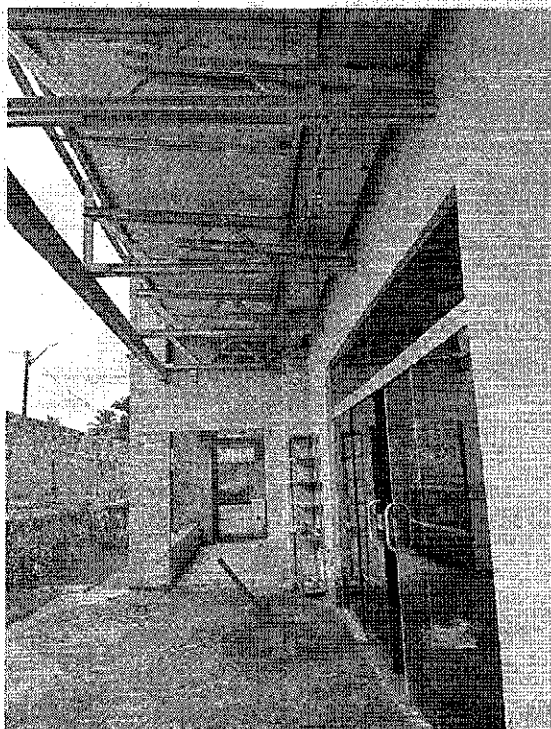
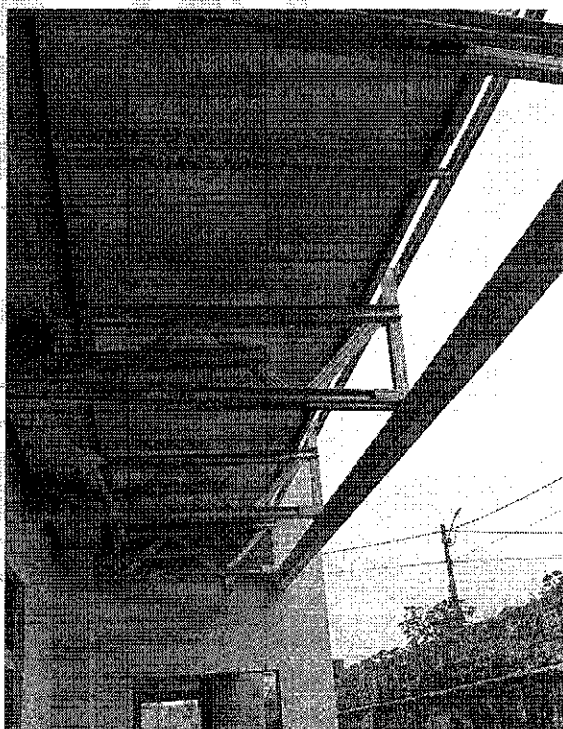
Figuras 25 e 26: Sistema de calhas corroído e piso externo danificado. Fonte: elaboração própria.

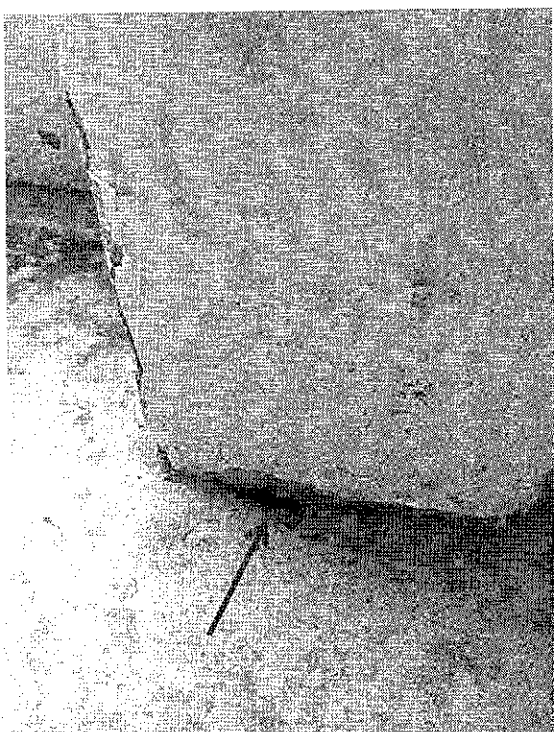
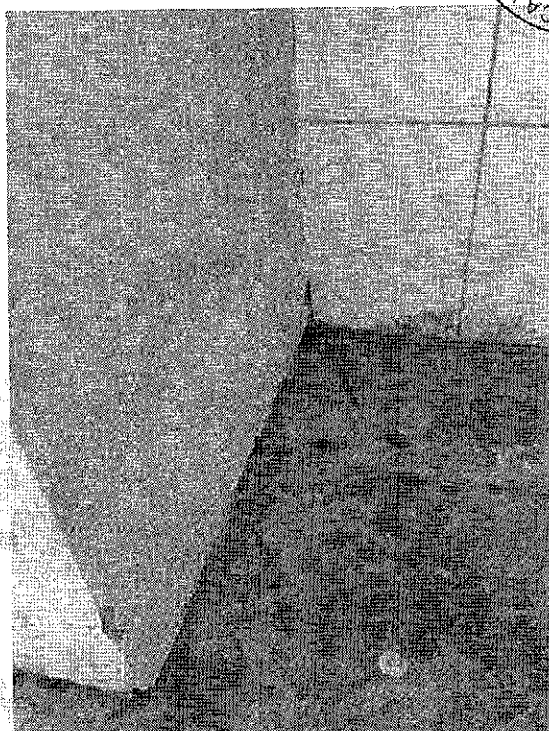
Figuras 27 e 28: Aberturas laterais em estrutura. Fonte: elaboração própria.

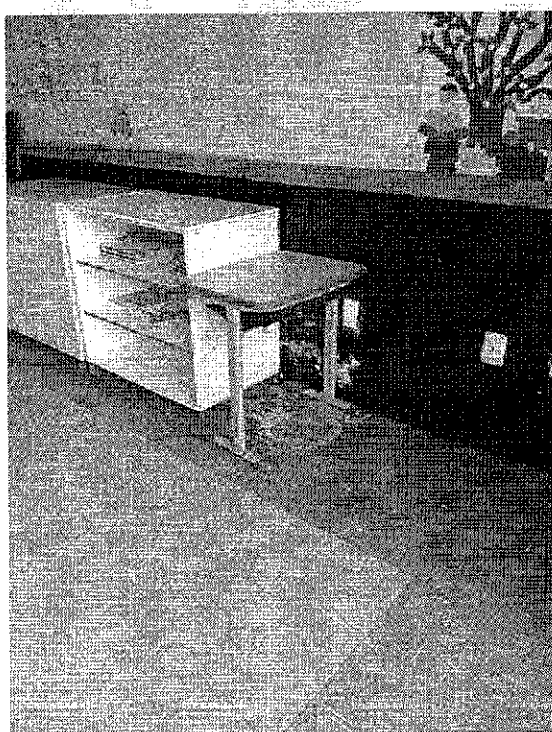
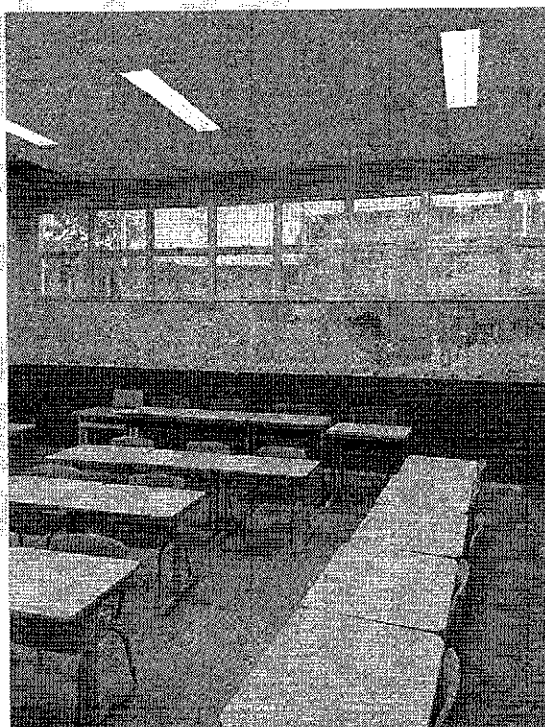
Figuras 29 e 30: Piso de sala danificado, paredes com pinturas desgastadas e forro caído. Fonte: elaboração própria.

Para o tratamento da região danificada, é necessário a remoção das partículas (pintura, textura, reboco) soltas da parede ou regiões que apresente as manifestações citadas (deformações, bolhas, mofo, bolor e manchas). Esta remoção é feita até que se atinja uma superfície firme;

- Aplique o **RECUPERA RODAPÉ QUARTZOLIT**;
- Umedeça a superfície utilizando uma brocha ou trinchá com água limpa;
- Aplica-se com desempenadeira metálica em até 2 camadas, em intervalos de 3 horas;
- A altura de aplicação deve ser de 1,30m;
- Após a última camada, respeita-se o tempo de 2 horas para lixar as superfícies. A cura é dada em 48 horas;
- Aplicação da Tinta PVA, acrílica ou revestimento de preferência nas paredes.

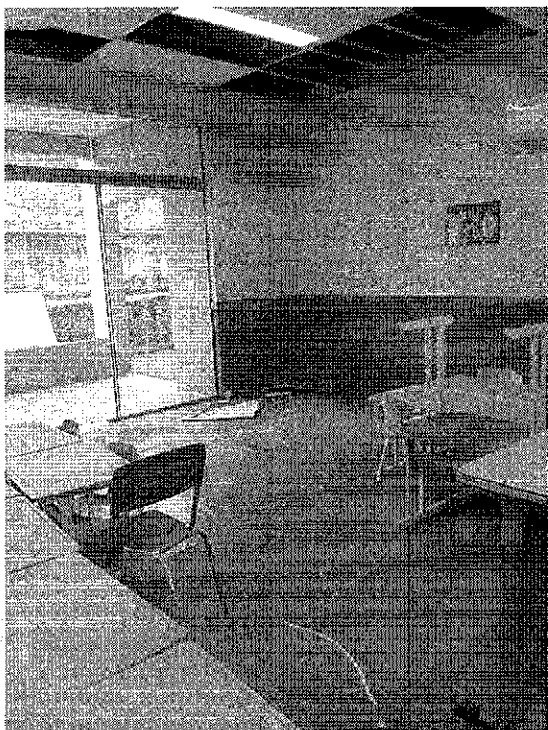
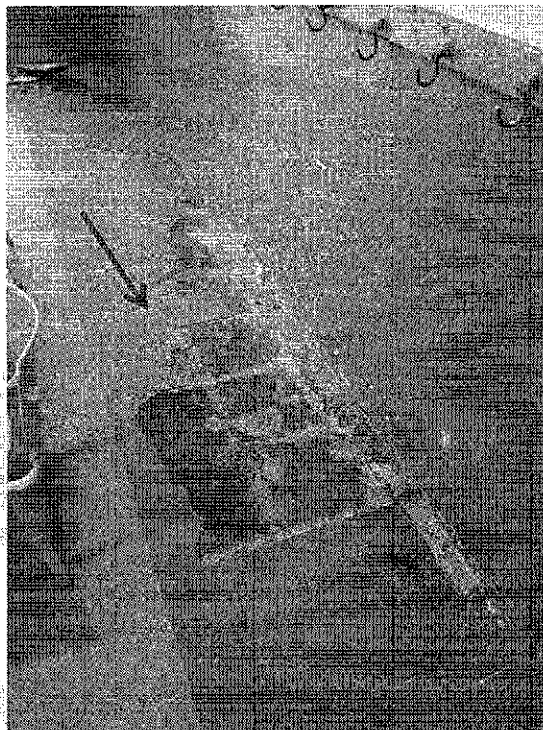
Figuras 31 e 32: Sala com forro caído e piso danificado. Fonte: elaboração própria.

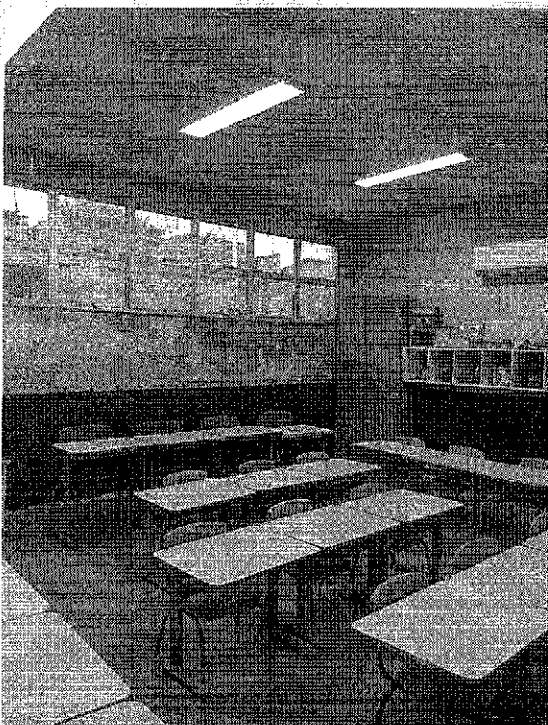
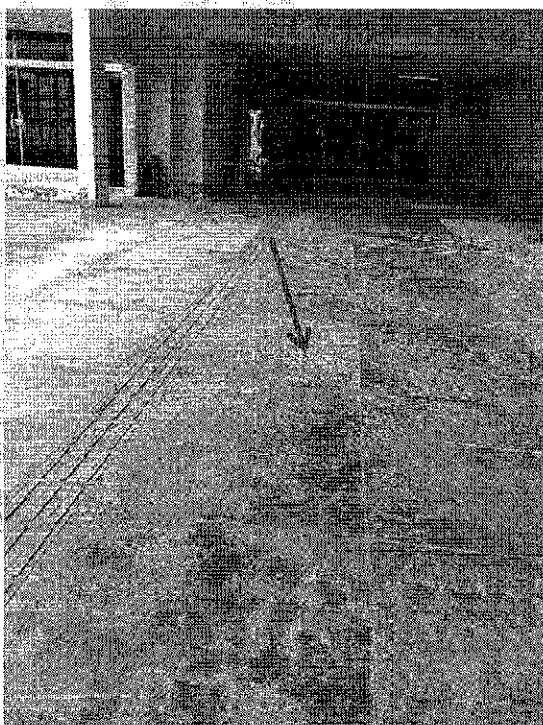
Figuras 33 e 34: Sala com infiltração nas paredes e pátio com piso danificado, respectivamente. Fonte: elaboração própria.

A falta de impermeabilização da viga baldrame teve como consequência presença de infiltração e umidade indesejada nas paredes e piso, inclusive o destacamento do próprio revestimento, tornando assim, os ambientes insalubres (com o desenvolvimento de fungos e mofo), além de colocar em risco a durabilidade da estrutura.

- Preparar a base removendo todo chapisco e reboco em todo perímetro do imóvel, limpar toda a superfície deixando-a livre de impurezas e outros elementos que possam prejudicar a aplicação e a aderência da emulsão asfáltica.

- Aplicação: Aplicar com broxa, vassoura de cerdas macias ou rodo de borracha, em 3 demãos, respeitando o consumo por m<sup>2</sup> (1,8 kg/m<sup>2</sup> (em 3 demãos), intervalo de 6 horas entre cada demão (na temperatura de 25 °C).

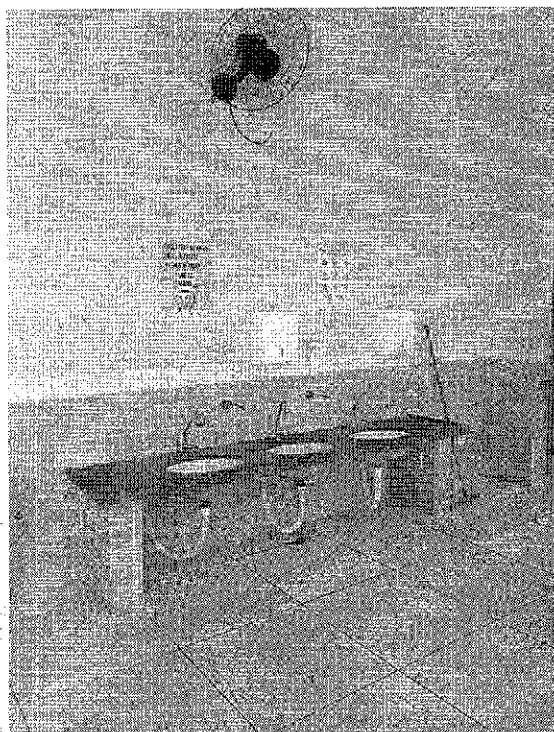
Figura 35: Torneira com defeito e sifão quebrado.

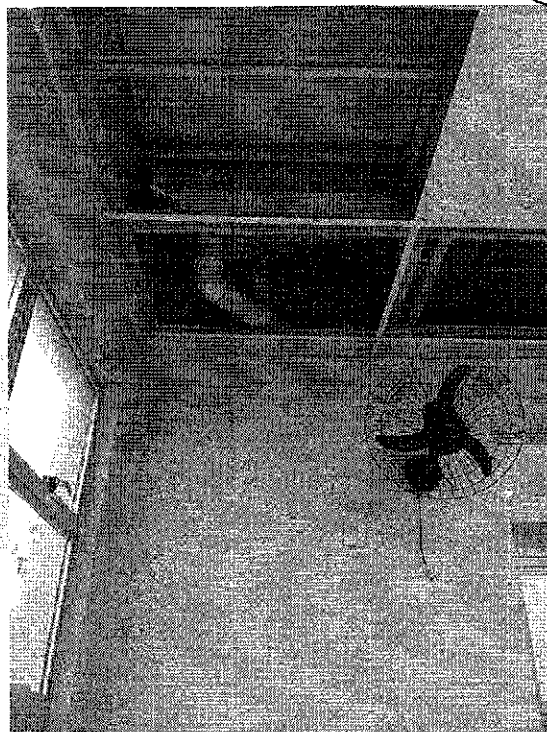
Figura 36: Sistema de calhas com corrosão e forro caído.

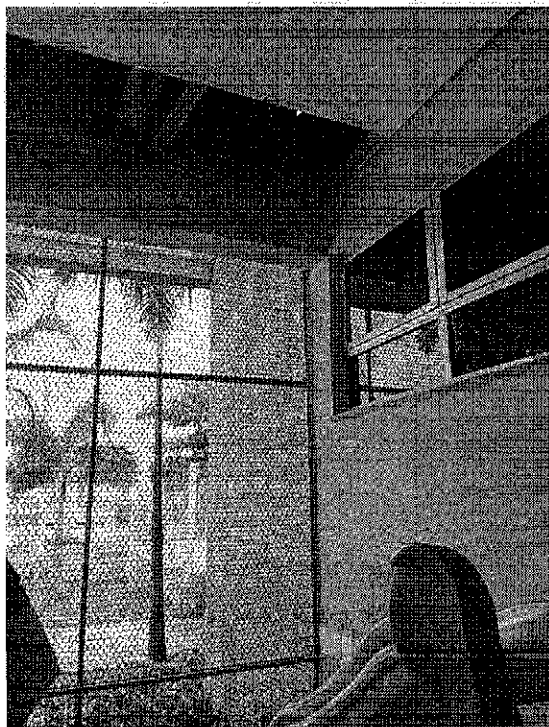
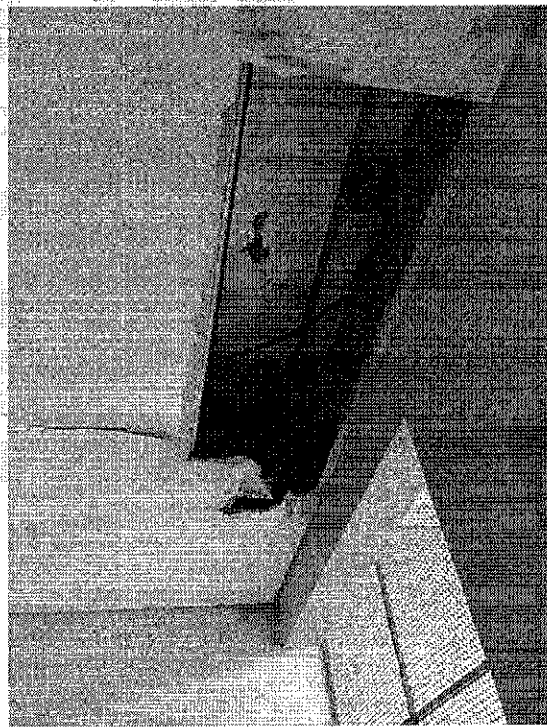
Figuras 37 e 38: Forro caído e calhas com vazamentos. Fonte: elaboração própria.

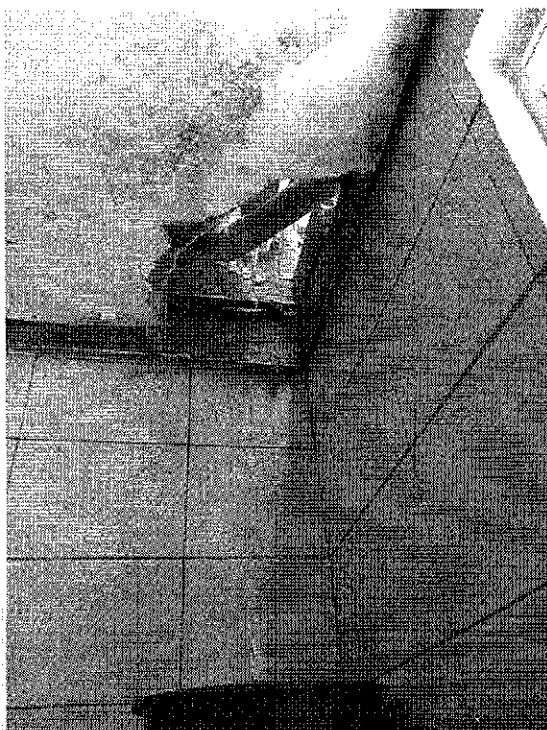
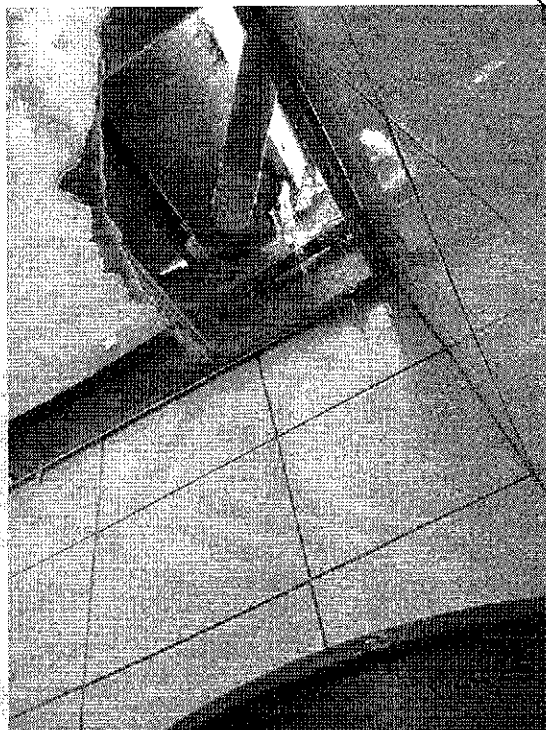
Figuras 39 e 40: Calha totalmente desgastada pela corrosão. Fonte: elaboração própria.

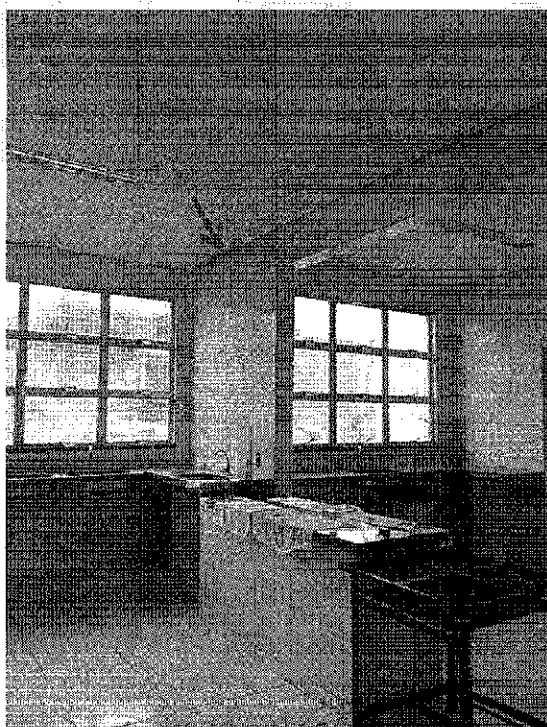
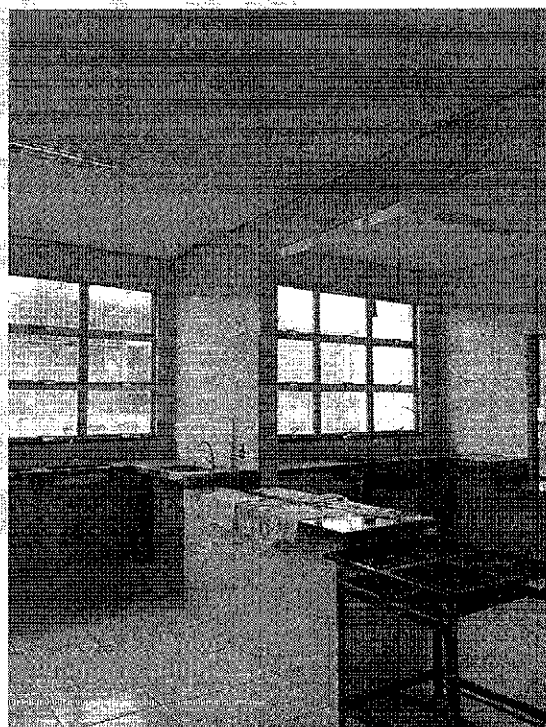
Figuras 41 e 42: Cozinha em bom estado de conservação com focos de infiltração. Fonte: elaboração própria.

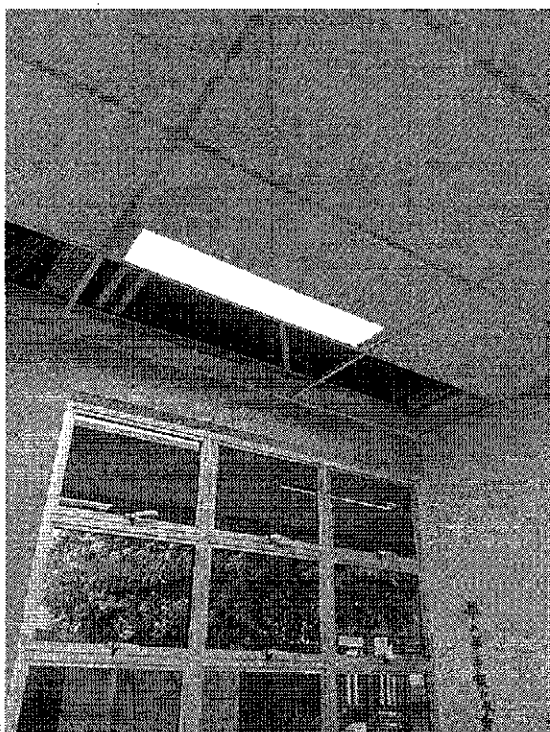
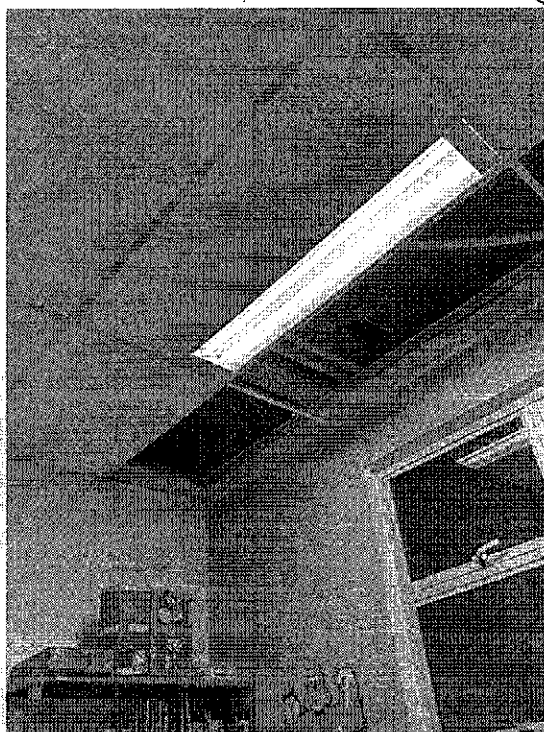
Figuras 43 e 44: Forro caído. Fonte: elaboração própria.

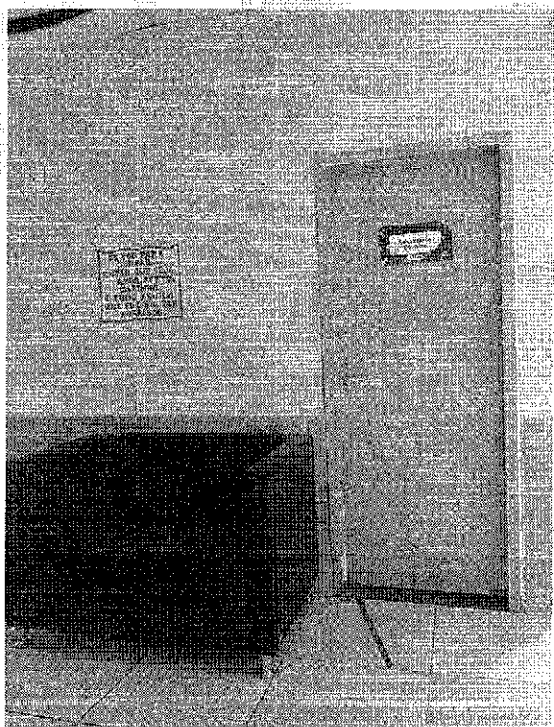
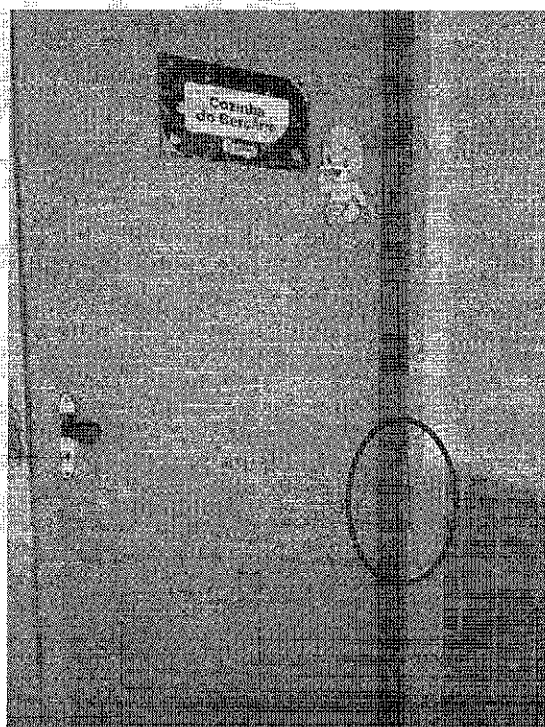
Figuras 45 e 46: Portas danificadas. Fonte: elaboração própria.

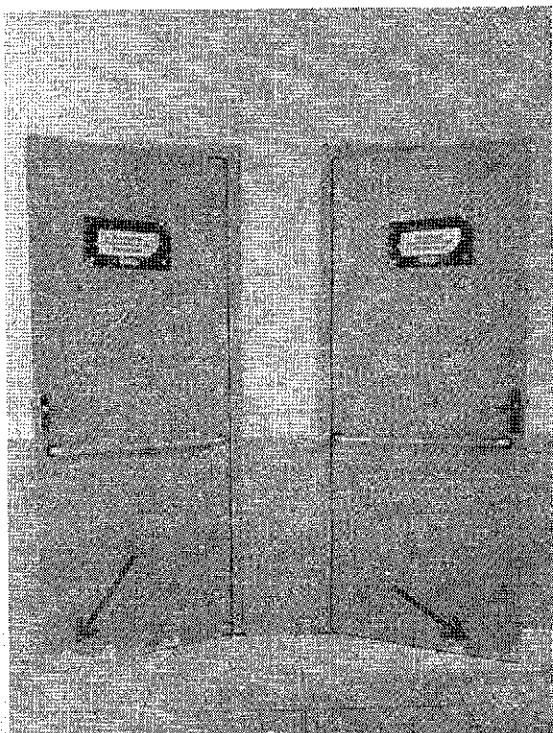
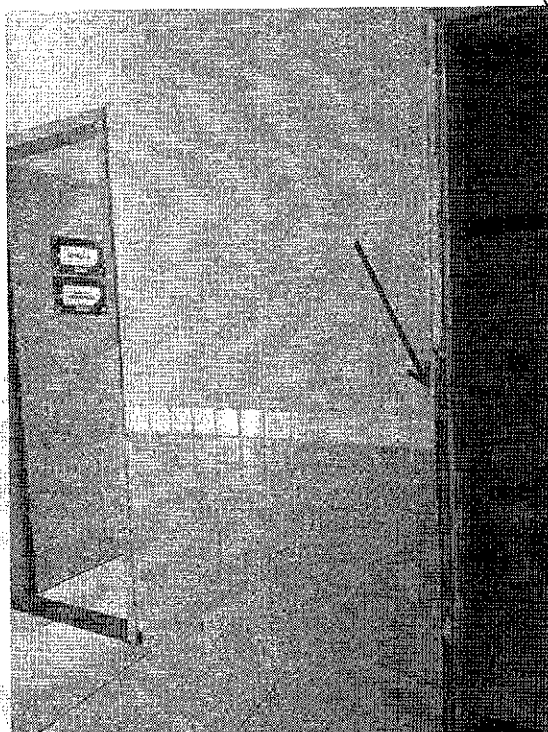
Figuras 47 e 48: Portas danificadas. Fonte: elaboração própria.

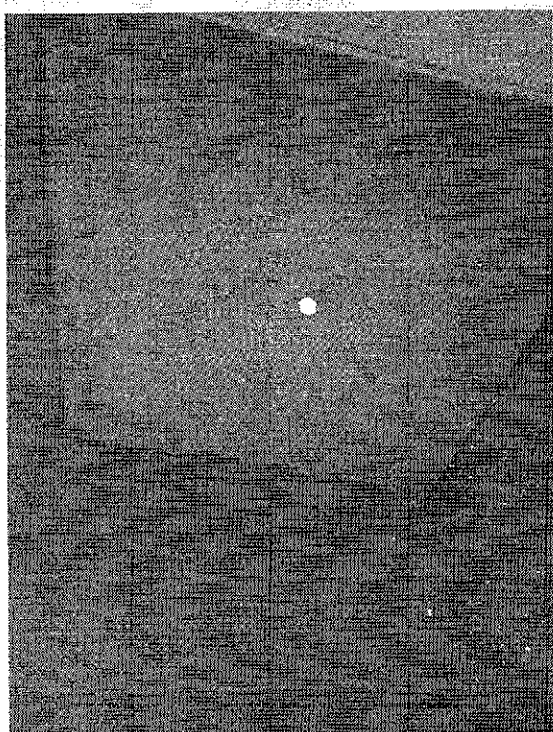
Figura 49: Forro de banheiro com infiltração.  
Fonte: elaboração própria.

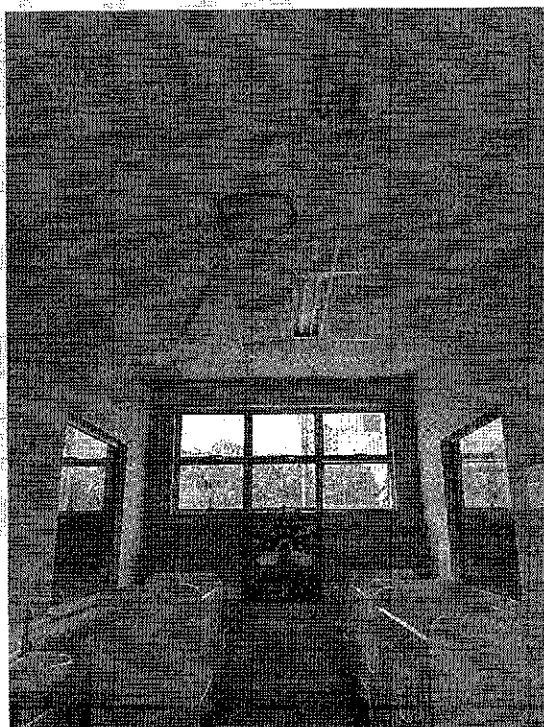
Figura 50: Forro de berçário com infiltração.  
Fonte: elaboração própria.

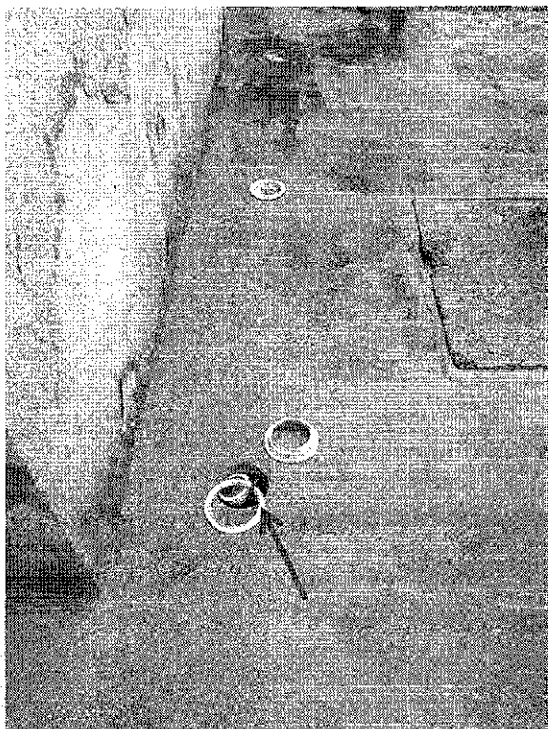
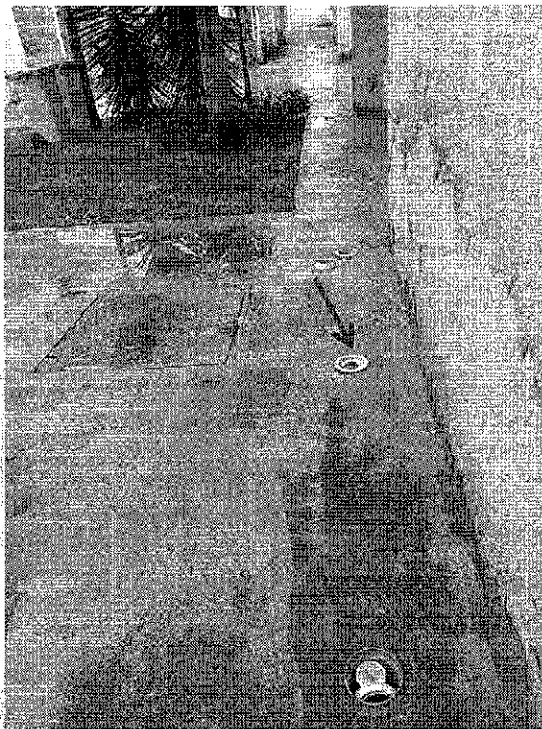
Figuras 51 e 52: Pontos de iluminação com fiação exposta a sol e chuva. Fonte: elaboração própria.
