## 7 CONSIDERAÇÕES FINAIS

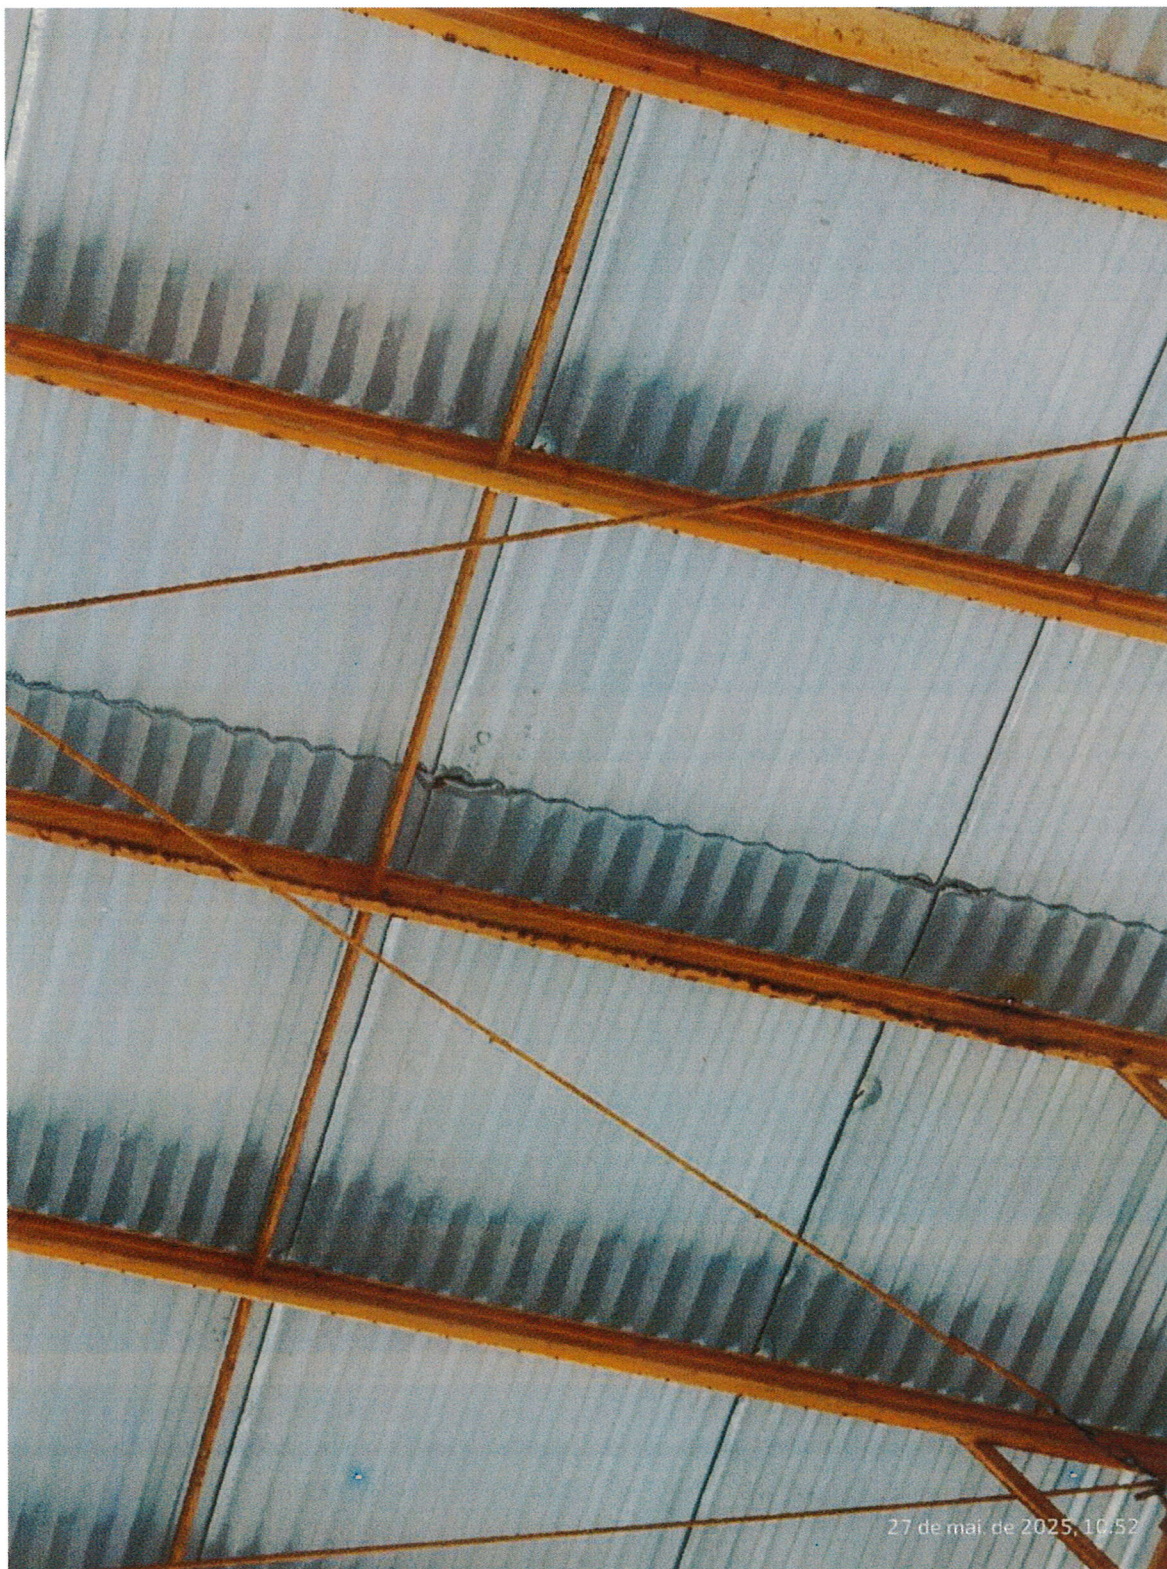
Foto 27: Vista geral das terças e cabos com vários pontos de oxidação.

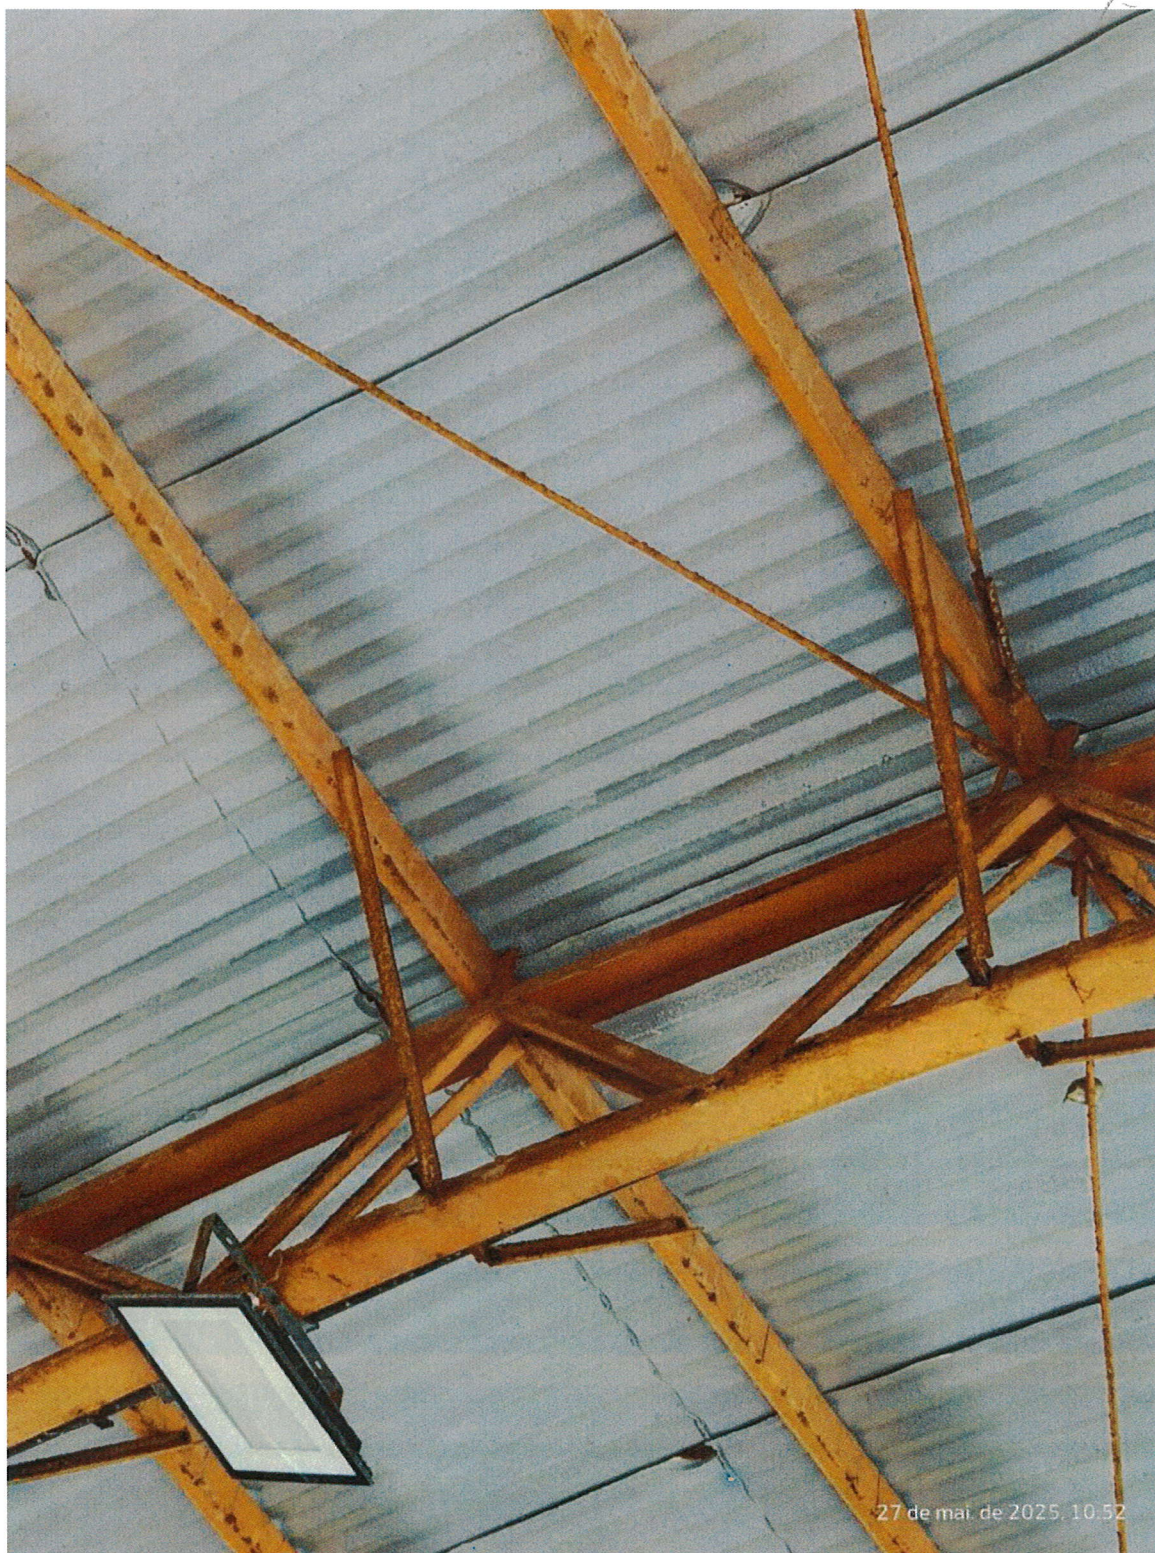
Foto 28: Vista geral das terças e cabos com vários pontos de oxidação.

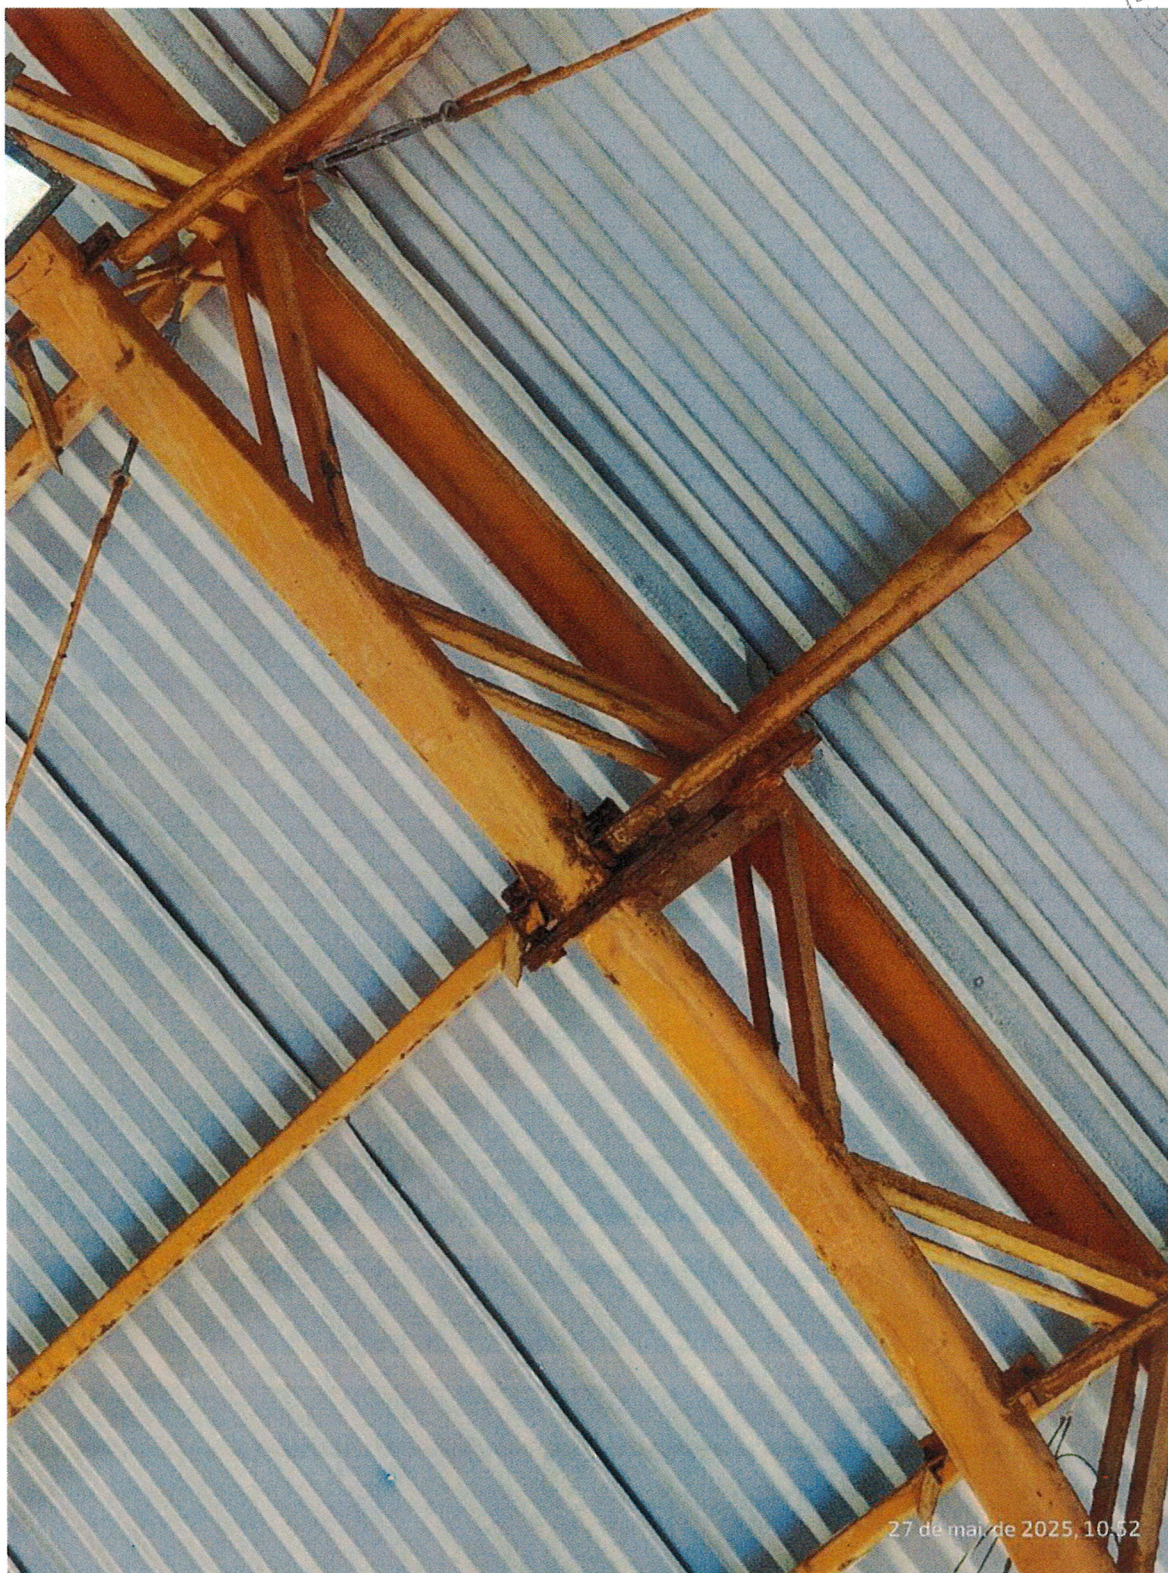
Foto 29: Ligação de emenda com alto grau de oxidação.

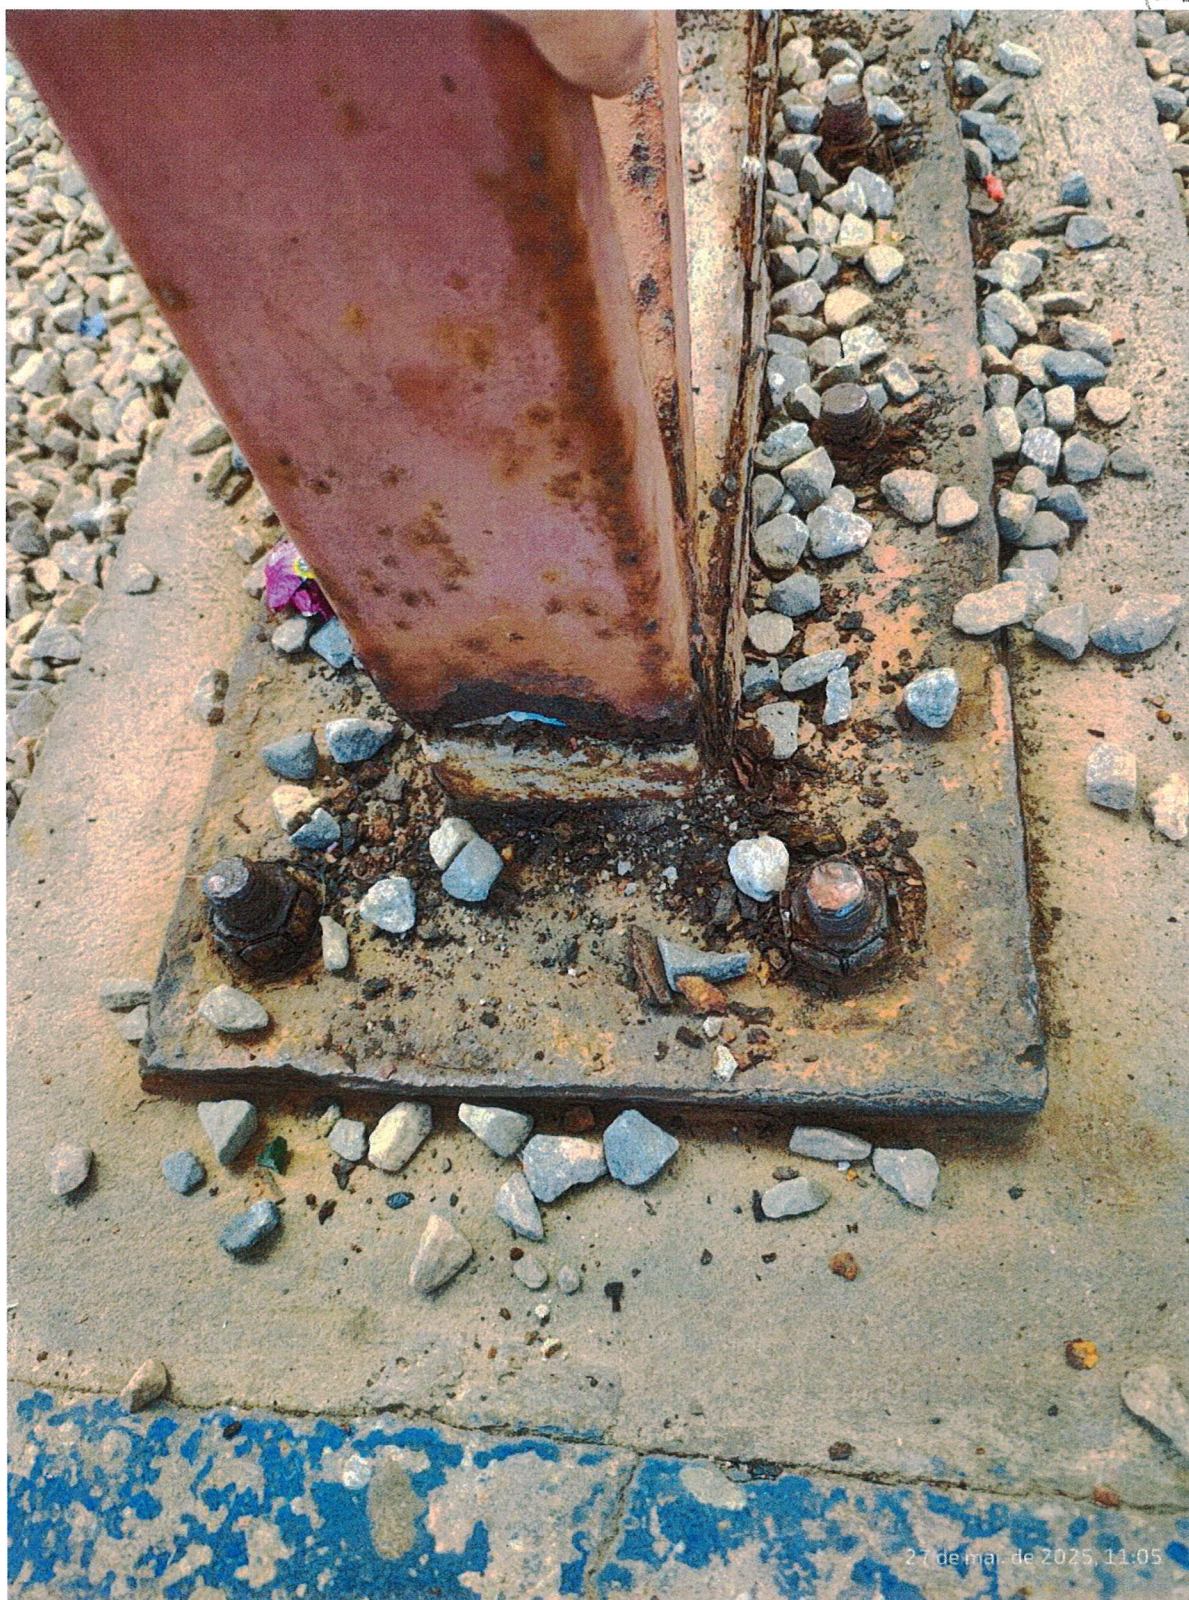
Foto 30: Pilar metálico com rompimento de banzo.

Podemos observar que, no projeto original, não havia a previsão de instalação de estrutura adicional para calhas, entretanto, visualizando as imagens do Google Street View de Abril de 2024, além do observado no local, foram instaladas estruturas auxiliares para tal finalidade. O processo de instalação desses elementos, resultou em vários pontos de fragilidades, decorrentes do processo de soldagem dessas peças, o que ocasionou perda de seção e até rompimento dos perfis de banzos dos pilares da referida quadra.

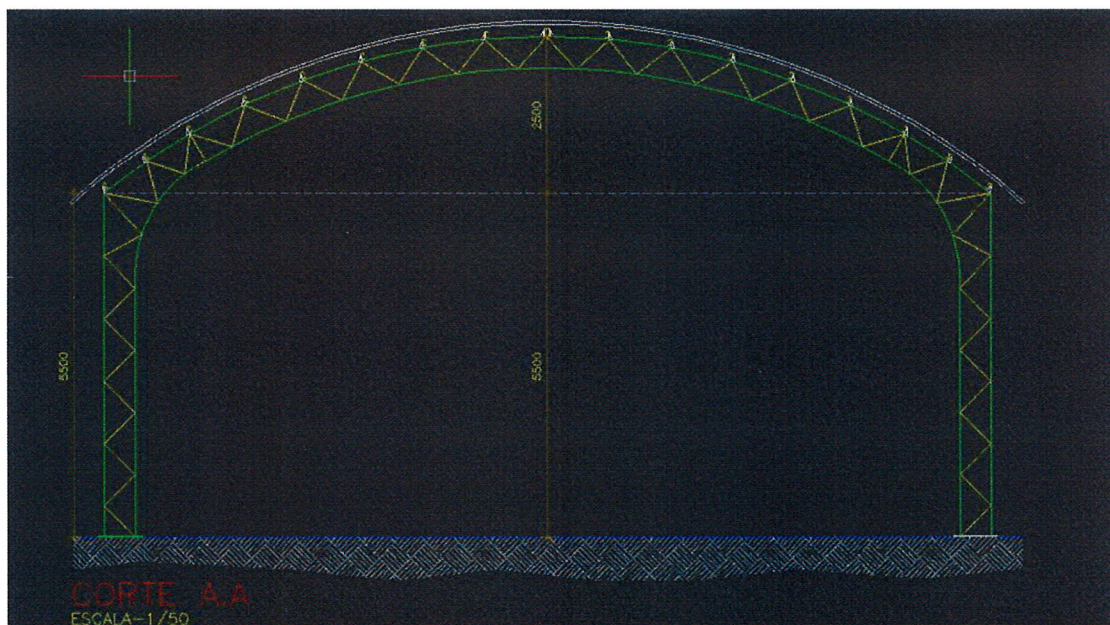
**Imagem 1: Corte transversal do projeto original sem a previsão de elementos de calha que foram adicionados posteriormente.**

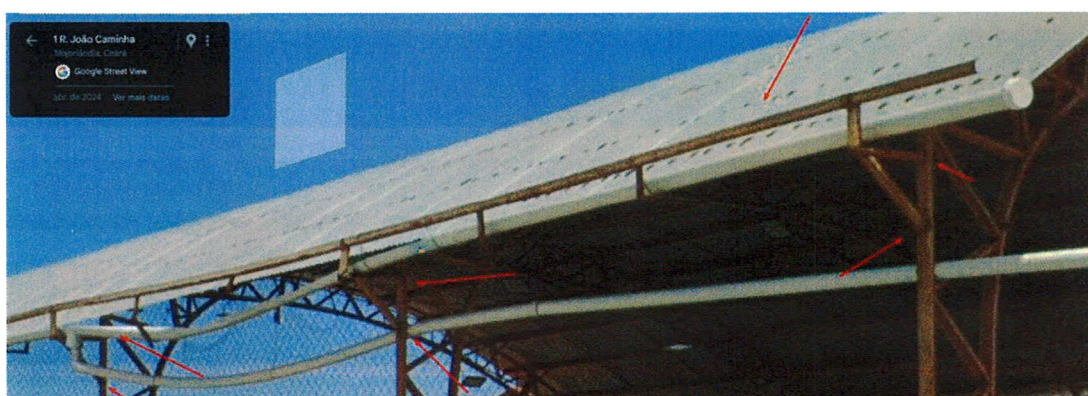
**Foto 31: Comprovação da instalação posterior de estrutura de calha instalados inadequadamente, formando ainda, ponto de flexão no sistema treliçado dos pilares.**
