**PARECER TÉCNICO DE JUSTIFICATIVA E VANTAJOSIDADE ECONÔMICA**

**Processo de Referência: GDOC nº 3288/2026**

**Assunto:** Justificativa técnica para a adoção do valor locatício de R\$ 5.295,05, tendo em vista a assunção integral, por parte do proprietário, de todas as obras de recuperação estrutural e adaptação de layout para o funcionamento da ESF Carananduba.

## AVALIAÇÃO PRÉVIA DO IMÓVEL

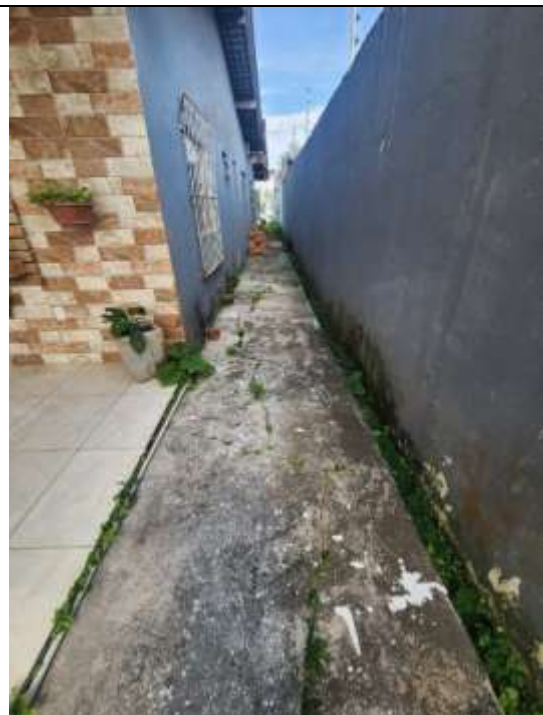
Foto 04: Corredor lateral direito com fissuras

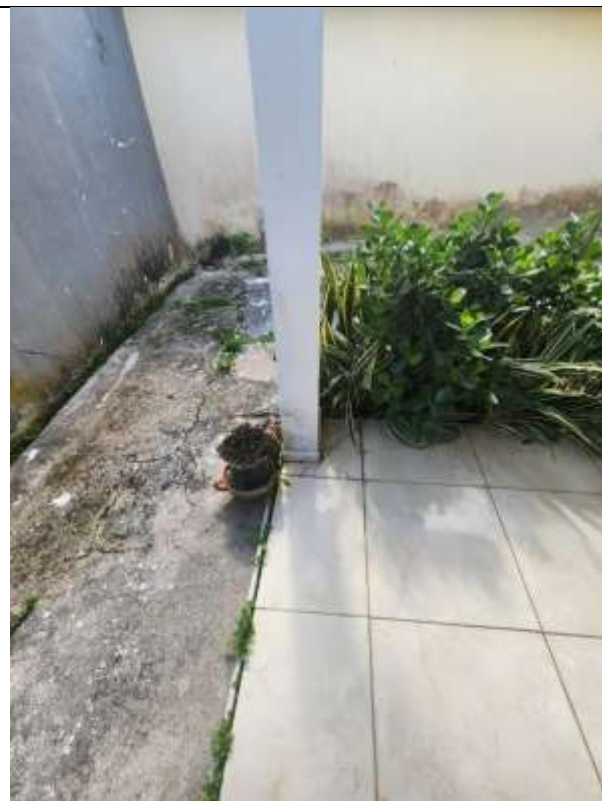
- Recalque e Fissuramento: Observação de uma Rachadura Estrutural (diagonal/vertical) ampla no muro de divisa, sugerindo recalque diferencial de fundação.
- Corrosão: Trincas horizontais e deslocamento de concreto em vigas e beirais externos, expondo o interior e indicando corrosão da armadura (ferragens).
- Trincas em Elementos: Fissuras verticais evidentes na base de pilares externos.

**Foto 05: Fissuras no pátio possível recalque do solo**

1. Intervenção Estrutural Urgente: Investigação técnica e reparo da rachadura no muro de divisa, das trincas em pilares e do deslocamento de vigas/beirais (tratamento da corrosão de armadura).
2. Tratamento de Umidade Definitivo: Correção da umidade ascendente (capilaridade) nas bases das paredes, exigindo a remoção do reboco afetado e a aplicação de impermeabilizantes de barreira (viga baldrame).
3. Impermeabilização da Cobertura: Revisão e recuperação dos sistemas de telhado e lajes para eliminar todas as fontes de infiltração.
4. Revestimentos: Reparo e substituição das placas cerâmicas com som cavo nos ambientes internos.
5. Acabamento Estético: A repintura completa deve ser executada somente após a conclusão e secagem de todos os tratamentos de patologia.

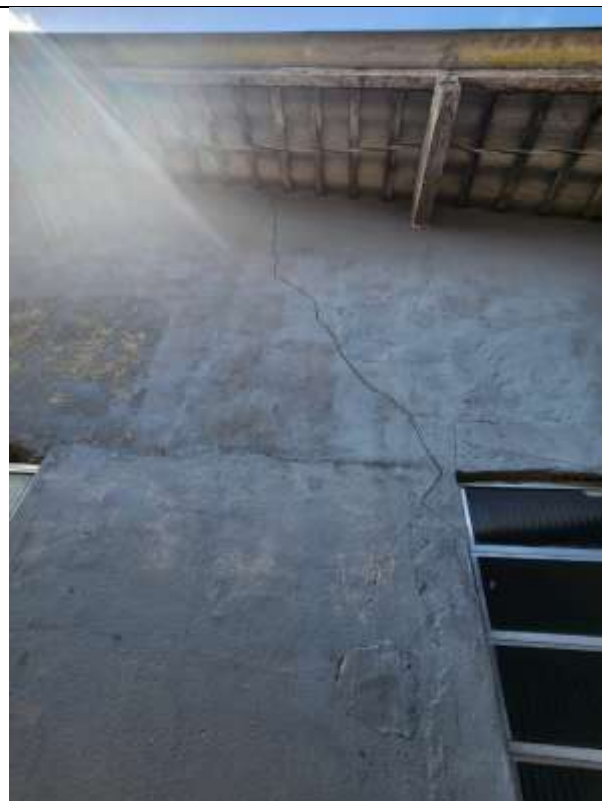
**Foto 06: Fissura na parede na lateral direita**

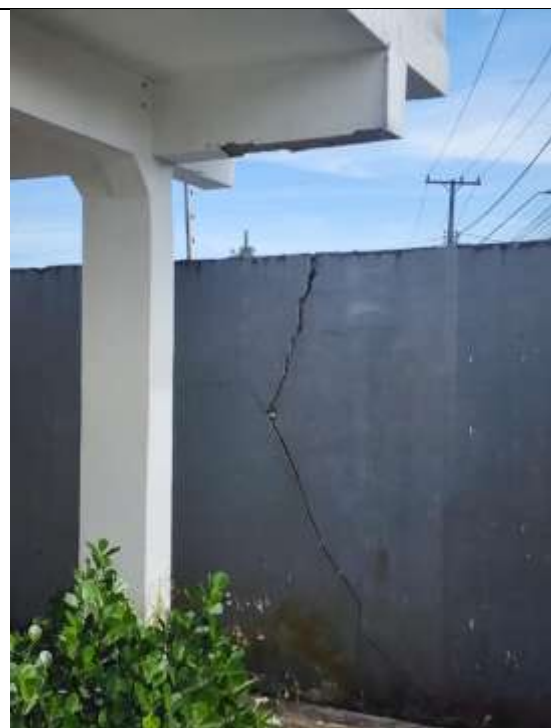
**Foto 07: Rachadura no muro**

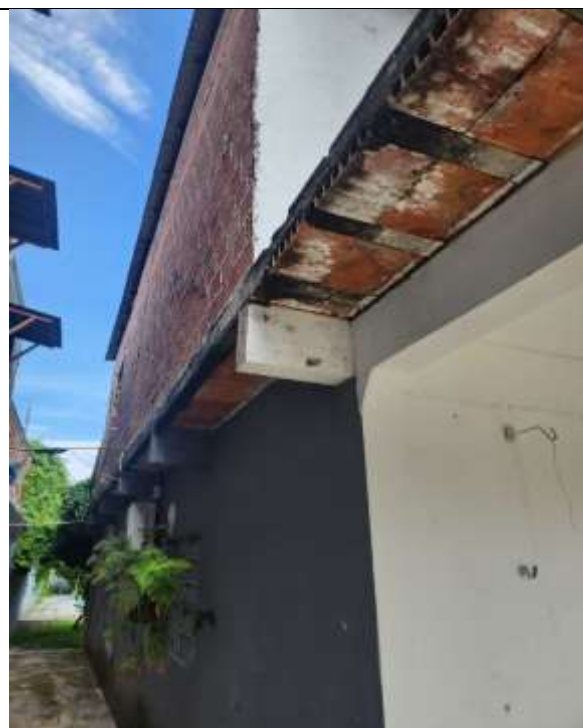
**Foto 08: Deslocamento de concreto de viga**

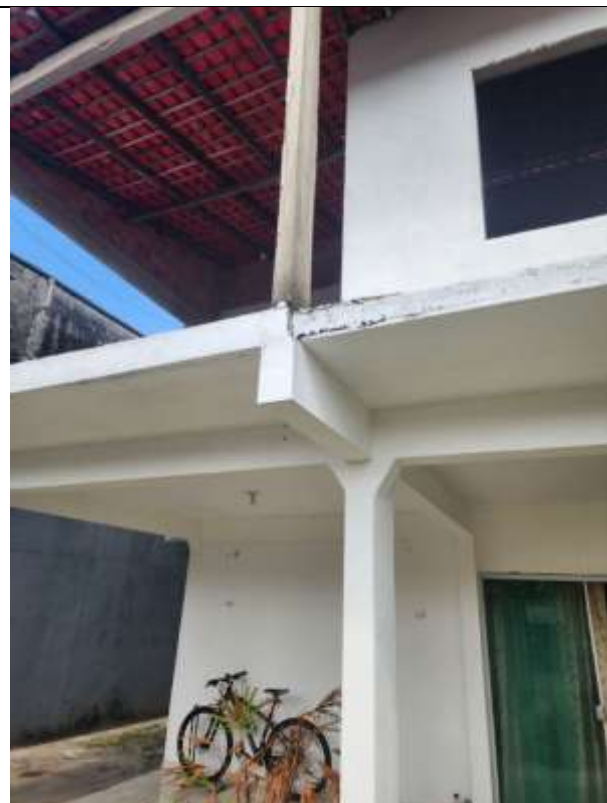
**Foto 09: Fissura da laje e falta de recobrimento da laje**

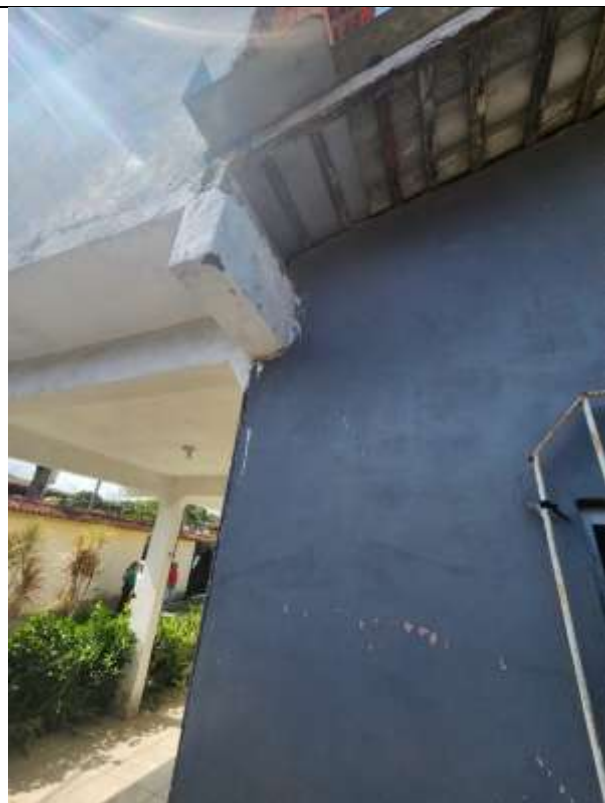
**Foto 10: Deslocamento de concreto da viga**

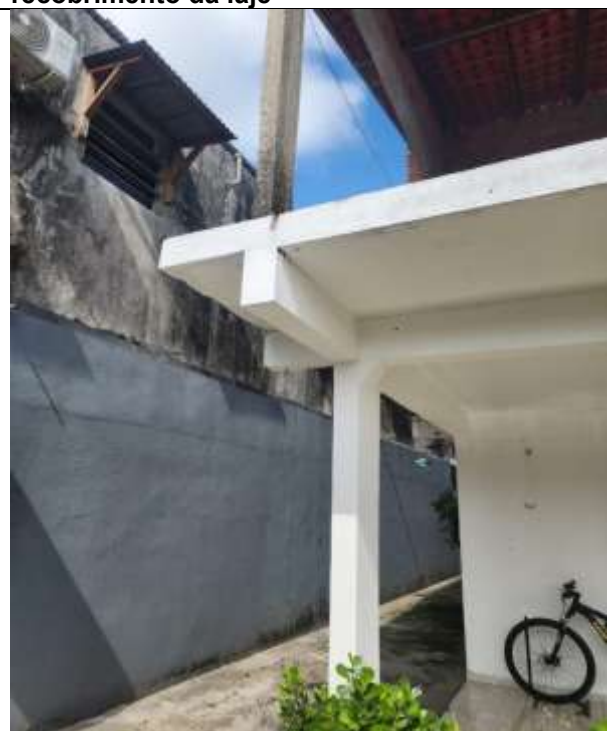
**Foto 11: Fissura na laje e falha no recobrimento da viga**

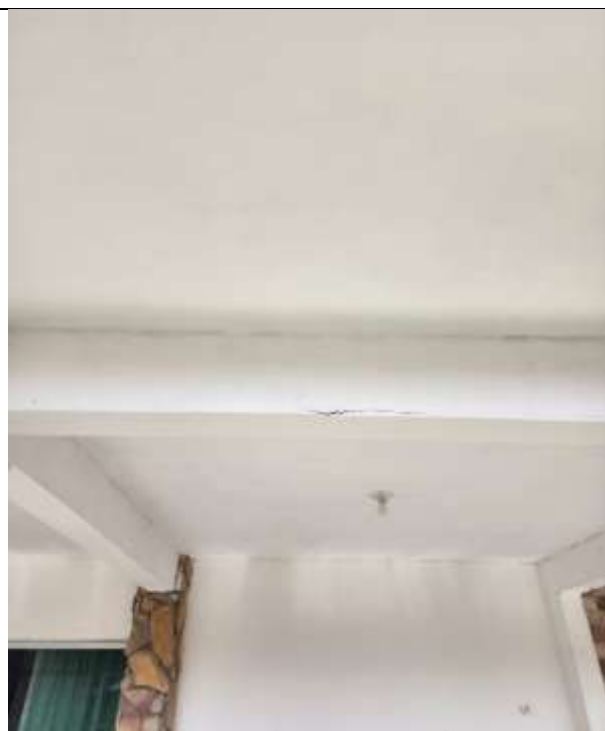
**Foto 12: Fissura na laje**

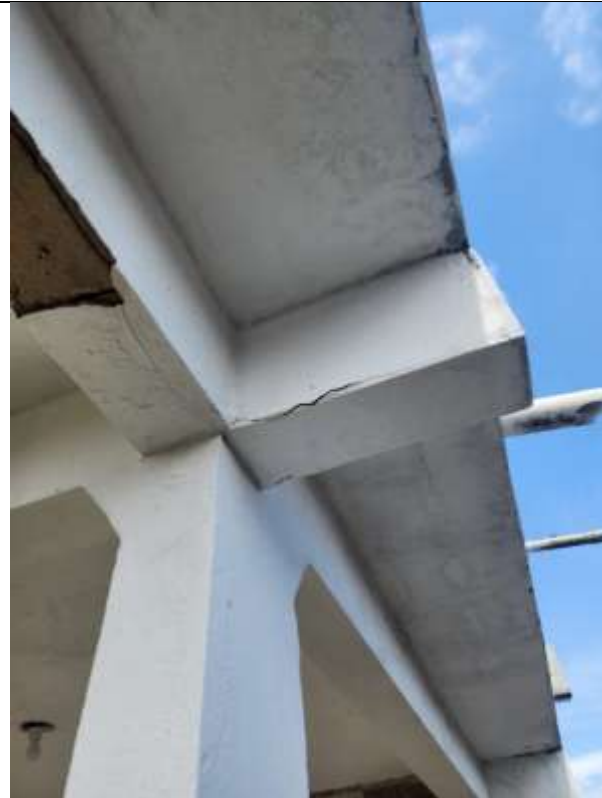
**Foto 13: Fissura da Viga**

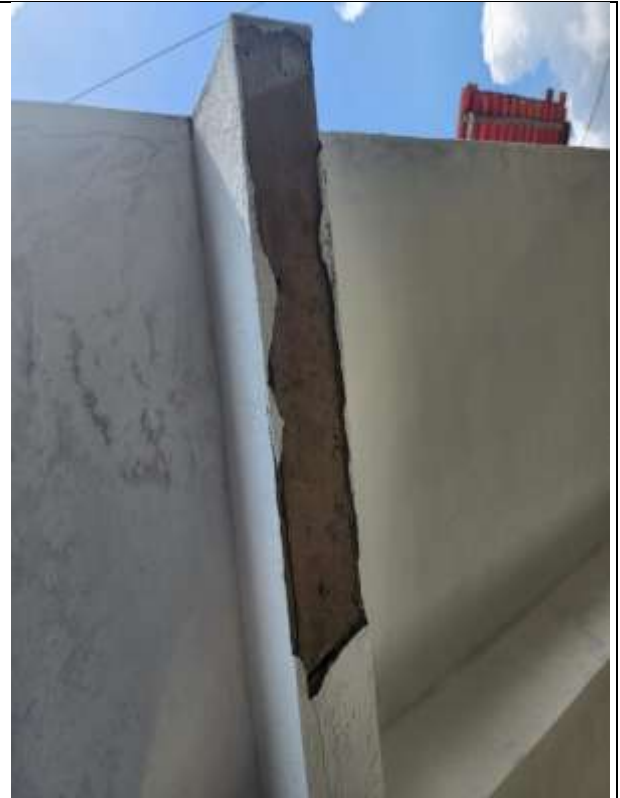
**Foto 14: Deslocamento do reboco**

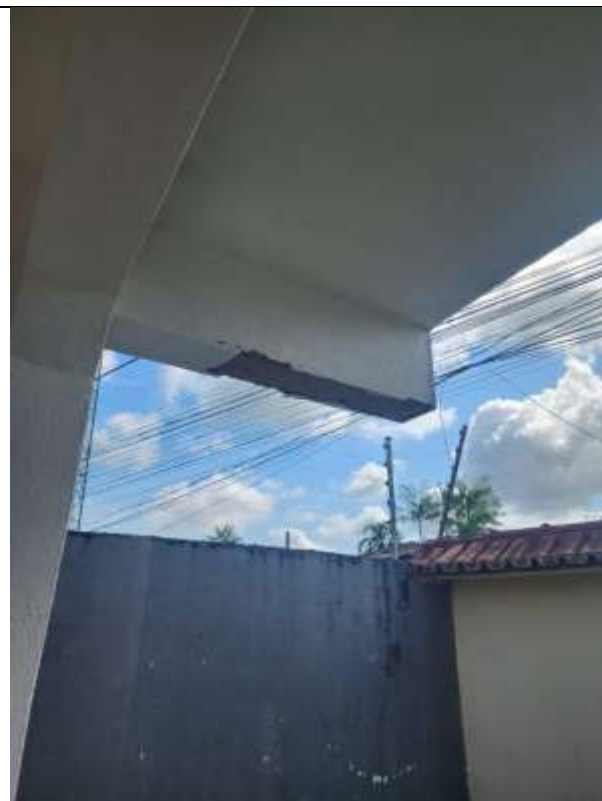
**Foto 15: Deslocamento de reboco, concreto e ferragem aparente**

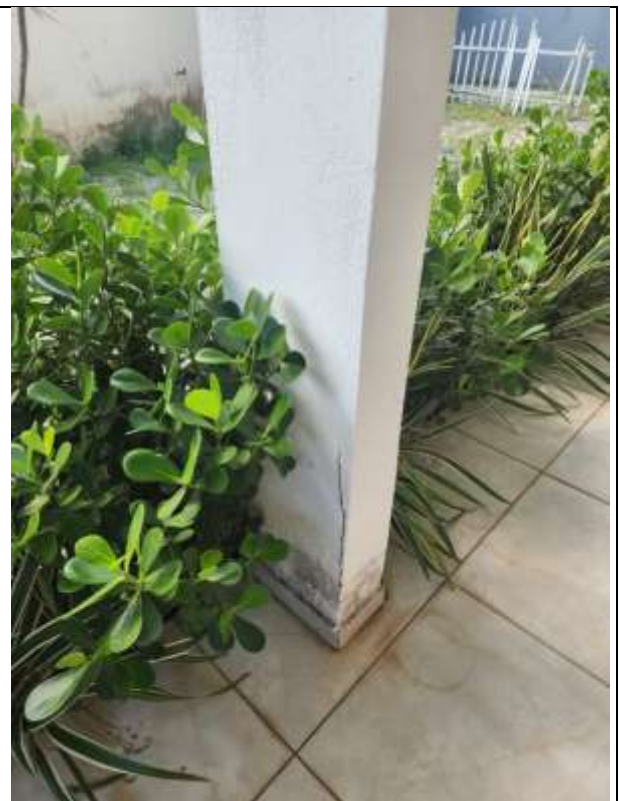
**Foto 16: Fissura em pilar**

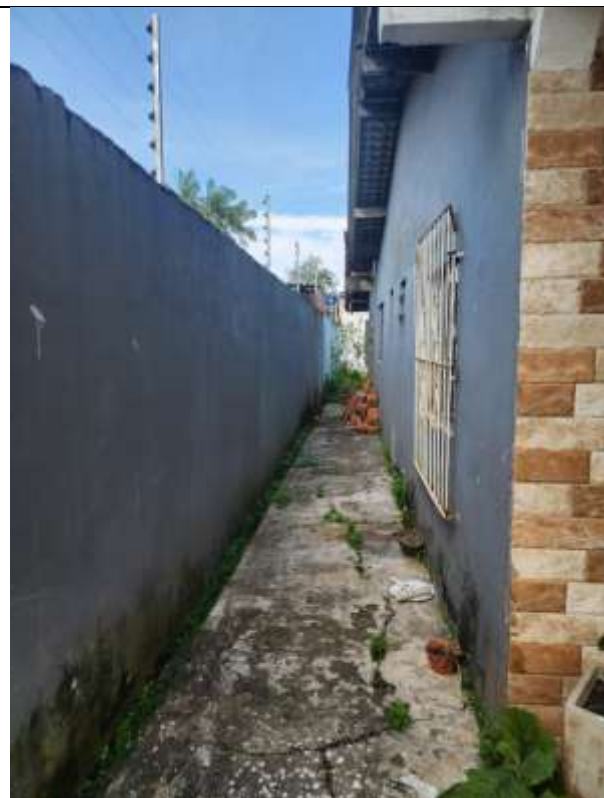
- Degradação Externa: Presença de limo e vegetação nas juntas do piso/deck, e desgaste generalizado da pintura externa, que permite maior penetração de água nas paredes.
- Ausência de forro em alguns ambientes o que compromete a salubridade e conforto térmico.

**Foto 17: Fissura no solo e presença de limo e vegetação**

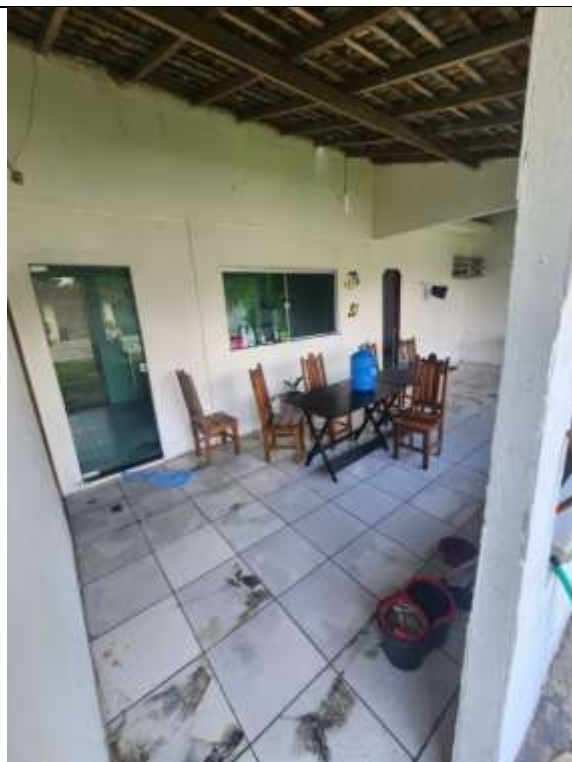
- Revestimentos: Diversas placas cerâmicas apresentam manchas de umidade e rachaduras. Ausência de revestimento na parte superior do banheiro da suíte.

**Foto 21: Cerâmicas saturadas de umidade, limo e rachaduras**
