# Relatório Explicativo de Serviços de Manutenção

CEJA Frei José Ademir de Almeida – Canindé/CE

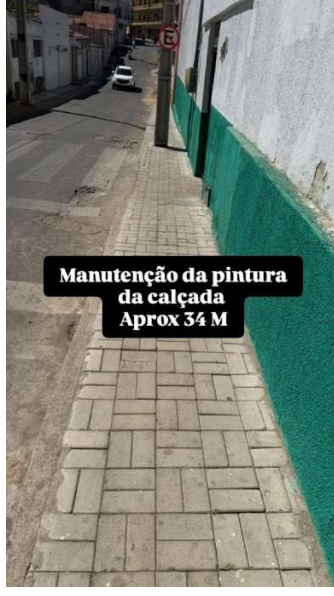
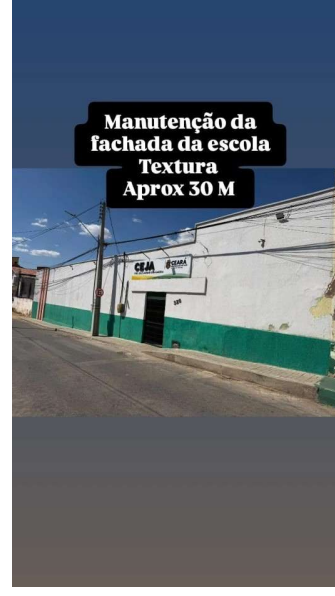
**Local:** calçada ao longo da fachada da escola, com o barrado verde do muro e o meio-fio.

**Situação observada:** a pintura apresenta desgaste, com perda de cor e partes descascadas, o que prejudica a aparência e a proteção da superfície.

**Local:** fachada frontal da escola, na entrada principal e ao longo da rua.

**Situação observada:** a fachada apresenta manchas, desgaste da pintura e trechos com reboco solto e descascado, principalmente nas extremidades, além de infiltração aparente.

**Serviço a executar:** limpeza e lavagem da superfície, raspagem das partes soltas, pequenos reparos e repintura com tinta acrílica apropriada, em duas demãos, na cor do padrão da escola.

**Serviço a executar:** raspagem e remoção das partes soltas, lavagem da superfície, recomposição do reboco nos trechos danificados, aplicação de selador acrílico e reaplicação de textura acrílica a rolo, em duas demãos, na cor do padrão da escola.

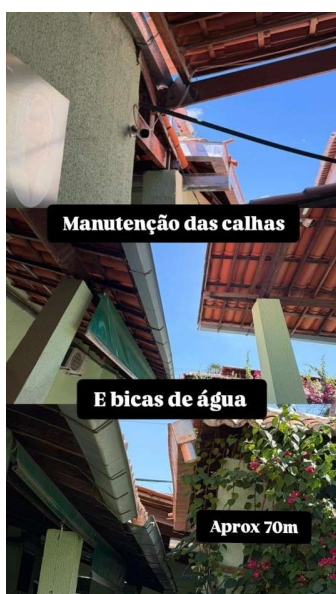
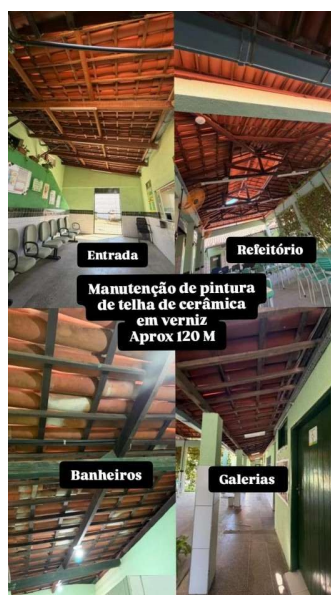
**Local:** calhas e bicas de escoamento dos beirais, nas áreas cobertas da escola.

**Situação observada:** as calhas apresentam desgaste e acúmulo de sujeira, apresentam entupimento, vazamento da água da chuva sobre as paredes e o madeiramento.

**Local:** telhado aparente da entrada, do refeitório, dos banheiros e das galerias.

**Situação observada:** as telhas cerâmicas (telhas de barro) estão com escurecimento, desgaste do verniz e manchas esbranquiçadas, principalmente na área dos banheiros, o que indica umidade e perda da proteção.

**Serviço a executar:** desobstrução das bicas e dos condutores, vedação de emendas e furos, fixação das partes soltas, reparo ou substituição de trechos danificados e teste de escoamento da água.

**Serviço a executar:** limpeza e remoção de poeira, fungos e sujidades, tratamento das manchas, secagem completa da superfície e aplicação de verniz acrílico incolor, em duas demãos, com reposição ou reassentamento de telhas soltas ou quebradas, quando houver.

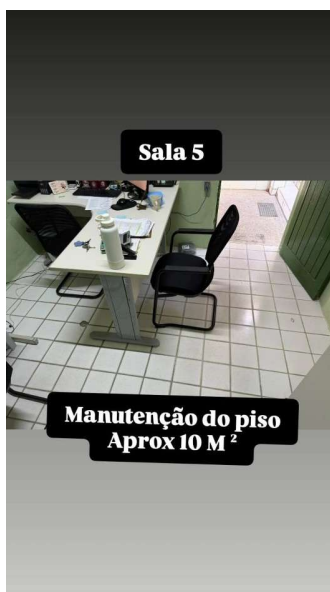
**Local:** Sala 5, piso em cerâmica.

**Situação observada:** piso cerâmico com desgaste, necessitando de manutenção para garantir segurança e conservação do ambiente.

**Serviço a executar:** verificação das peças soltas, trincadas ou com som oco, reposição das peças danificadas, rejuntamento e limpeza final do piso.
