Estado do Rio Grande do Norte  
Prefeitura Municipal de Acari  
Secretaria Mun. de Educação e Cultura de Acari-RN  
Museu Histórico de Acari  
Rua Antônio Basílio, 11 – Centro  
[museuhistoricodeacarimha@gmail.com](mailto:museuhistoricodeacarimha@gmail.com)  
contato: 84 9940-88003

## PROJETO SIMPLIFICADO

Serviços de pintura interna e externa da Casa de Câmara e Cadeia de Acari/RN, com vistas à revitalização de uma edificação de reconhecido valor arquitetônico, tombada pelo Instituto do Patrimônio Histórico e Artístico Nacional. Encontrando-se atualmente, a pintura muito desgastada.

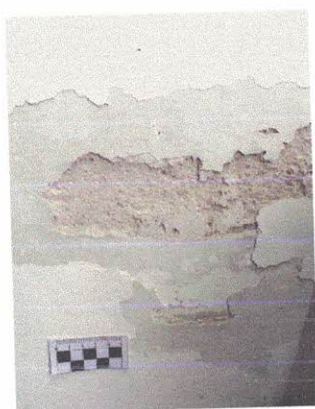
Observa-se em toda a edificação (interna e externa) um bom estado de conservação da alvenaria, em alguns pontos, muito poucos, perda ou desgaste mínimo do reboco. Na parte interna um único ponto com infiltração, decorrente da cobertura, e que já foi resolvido.

Fig. 03 – desgaste da alvenaria em alguns pontos internos no pavimento térreo.  
Fonte: Arquivo do Museu, 2021

A alvenaria deve ser recomposta, onde necessitar, nos mesmos padrões da original, isto é, usando cal e areia e não o cimento, e depois ser pintada, conforme definido no projeto.

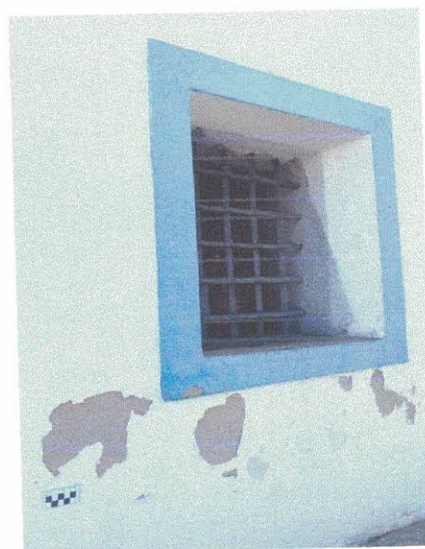
Fig. 04 – Desgaste da alvenaria próximo a Janela externa, pavimento térreo.  
Fonte: Arquivo do Museu, 2021

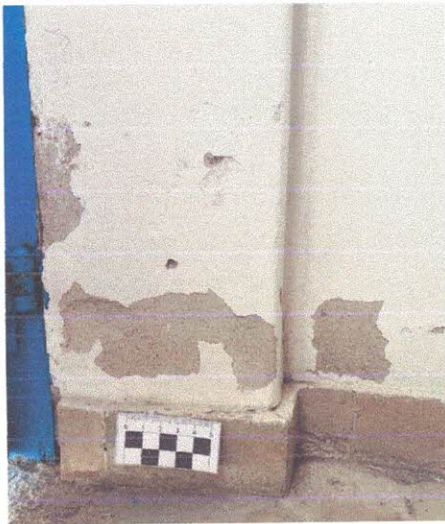
Fig.05 – desgaste da alvenaria próximo a porta de entrada (interno no pavimento térreo).  
Fonte: Arquivo do Museu, 2021

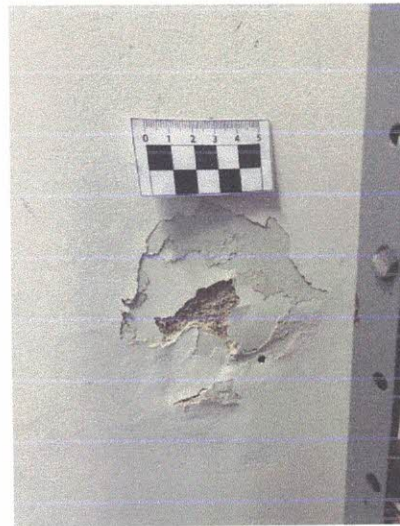
Fig. 06 – Desgaste da alvenaria (interno no pavimento térreo).  
Fonte: Arquivo do Museu, 2021

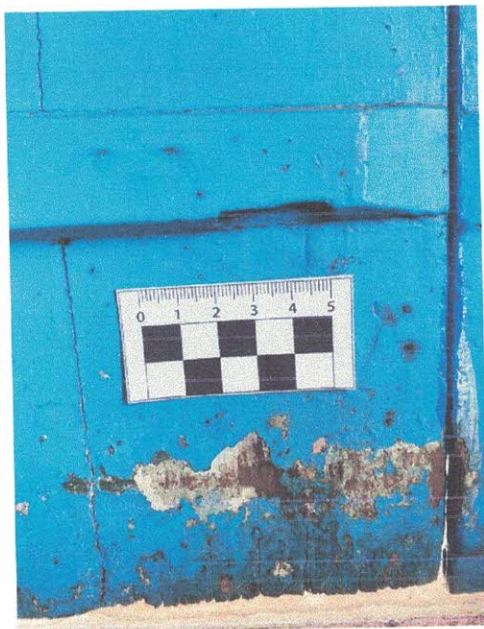
As esquadrias encontram-se em bom estado de conservação. Algumas apresentam pouco desgaste em decorrência de escoradores pesados que geravam atrito. Os mesmos foram substituídos a fim de não causarem danos à pintura.

Fig. 07 – Desgaste da pintura nas esquadrias.  
Fonte: Arquivo do Museu, 2021

Todas as janelas perimetrais deverão ter a camada solta de tinta retirada através de soprador térmico e raspador – o raspador só deverá ser utilizado após o uso do soprador, e não deverá ser aplicado nas áreas de frisos, para evitar desbastes dos volumes. As peças deterioradas devido a presença de umidade ou de cupins devem ser imunizadas ou substituídas, sanando todos os problemas encontrados. Após estes preparos, as faces externas deverão receber os seguintes cuidados: raspagem das partes soltas ou em processo de deslocamento com a espátula até a retirada a camada de tinta que se encontra solta; lixamento com lixa para madeira; realização de retoques de massa a óleo onde necessário; lixamento final com lixa para madeira; limpeza de todas as peças com tinta estopa embebida em aguarrás; aplicação de fundo nivelador para madeira; aplicação de tinta na cor revelada pela prospecção estratigráfica. Caso não se encontre registro de camadas de tintas inferiores à atual, deverá ser usada tinta a óleo semi-brilho na cor marrom. Em duas demãos. As ferragens a serem fornecidas e colocadas deverão ser iguais as existentes. Caso não estejam a venda no mercado, deverão ser confeccionadas artesanalmente por ferreiros.

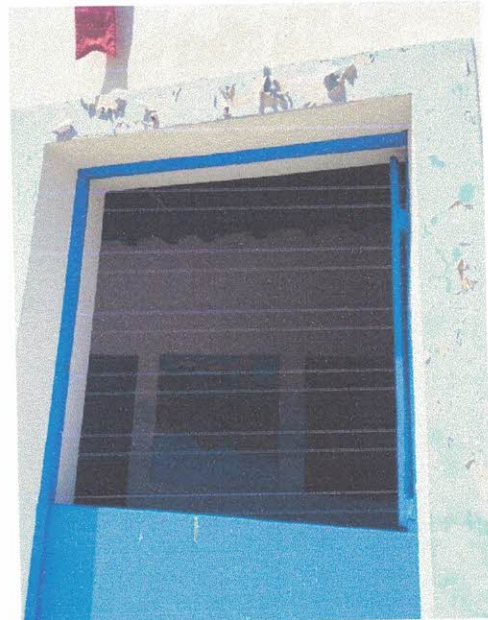
Fig. 08 – Detalhe de desgaste da pintura nas cercaduras.  
Fonte: Arquivo do Museu, 2021

- d) **Recomposição das cercaduras:** para reconstituir partes faltantes nas cercaduras deverá ser utilizada argamassa à base de cal hidratada (em pasta). Os agregados empregados serão isentos de substâncias nocivas em proporções prejudiciais, atendendo às normas da ABNT atinentes ao assunto. Somente em áreas muito pequenas (menores que 0,20 x 0,20) será admitido o uso da argamassa a base de cimento e areia, no traço 1:3. O procedimento adotado será: retirada da argamassa em desagregação, com escovas de cerdas duras. Em seguida, a parte a ser complementada deve ser levemente umedecidas, usando borrifador de água, depois aplicar a argamassa de cal e areia com traço 1:2,5 ou 1:3. Será rejeitada a inutilizada toda a argamassa que apresenta vestígios de endurecimento, sendo expressamente vedado tornar a amassá-la. A argamassa retirada ou caída das alvenarias e revestimentos em execução não poderá ser novamente empregada.

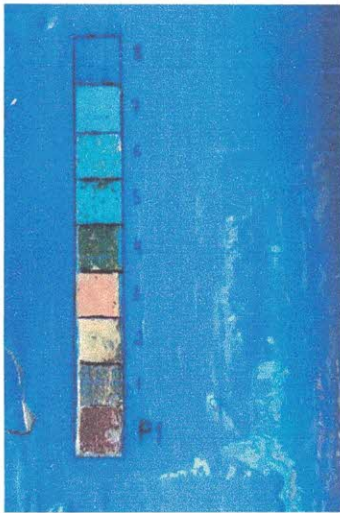
Atualmente as cores do monumento são: Azul nas esquadrias, beirais e cercaduras, e o branco em todas as paredes internas e externas. Mas de acordo com as prospecções as cores inferiores a atual são as seguintes: Azul nas esquadrias; Branco nas paredes internas e externo e Amarelo nas cercaduras e beirais. (conforme na tabela de cores em anexo)

Fig. 09 – Detalhe da prospecção 1 Esquadrias. Fonte: Arquivo do Museu, 2021

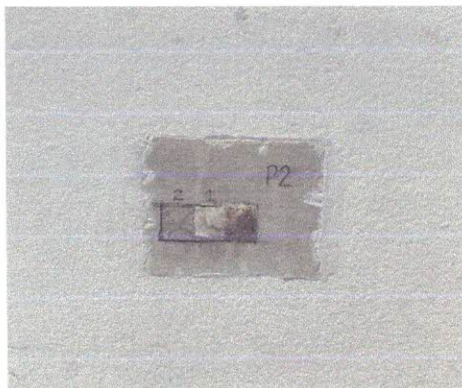
Fig. 10 – Detalhe da prospecção 2 paredes. Fonte: Arquivo do Museu, 2021

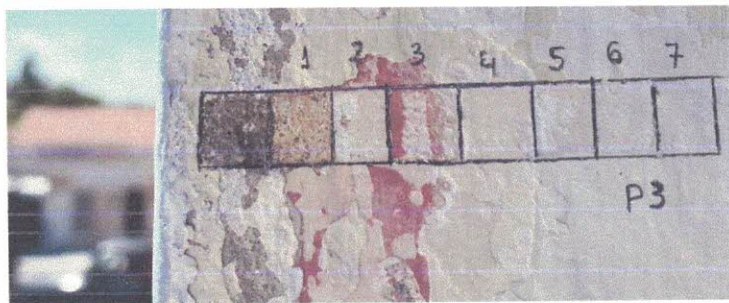
Fig. 11 – Detalhe da prospecção 3 cercaduras. Fonte: Arquivo do Museu, 2021
