**MINISTÉRIO PÚBLICO FEDERAL  
PROCURADORIA GERAL DA REPÚBLICA  
SECRETARIA DE PERÍCIA, PESQUISA E ANÁLISE  
CENTRO NACIONAL DE PERÍCIA**

**PARECER TÉCNICO Nº 1306/2025-SPPEA**

| <b>EMENTA</b> | Acessibilidade. ACP ajuizada pelo Ministério Público do Estado do Rio Grande do Norte em face da Câmara Municipal de Natal, com o objetivo de compelir a ré à realização de reformas e adequações no imóvel onde se encontra instalada, em conformidade com as normas de acessibilidade. O feito foi remetido à Justiça Federal em razão de decisão proferida pelo egrégio Tribunal de Justiça do Estado do Rio Grande do Norte, sob o fundamento de que o imóvel em questão pertence à Universidade Federal do Rio Grande do Norte – UFRN. Natal. Vistoria. |

Em atendimento à demanda em epígrafe, foi elaborado o presente Parecer Técnico, que tem por objetivo verificar o atendimento às normas técnicas de acessibilidade e legislações correlatas na Câmara Municipal de Natal a partir da vistoria realizada em 04/11/2025.

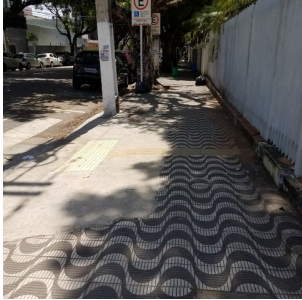
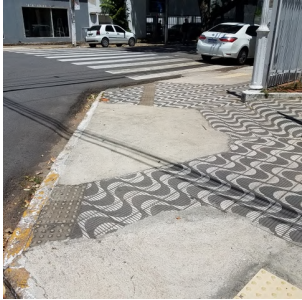
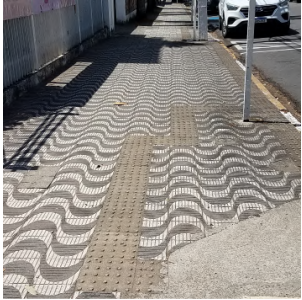
| REGISTROS FOTOGRÁFICOS | | |
|---|---|---|
| <b>Foto 01 – Calçada.</b> Rebaixamento da calçada da R. Jundiá: adequado. | <b>Foto 02 – Calçada:</b> o rebaixamento da calçada na esquina da R. Jundiá com a Av. Campos Sales foi retirado. | <b>Foto 03 – Calçada:</b> devido ao mau estado de conservação, o piso da calçada é irregular e trepidante; presença de sinalização tátil e visual de alerta não prevista na norma da ABNT. |

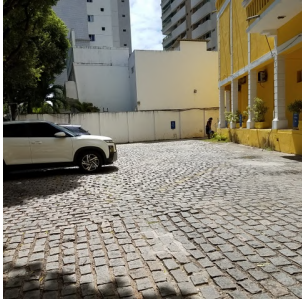
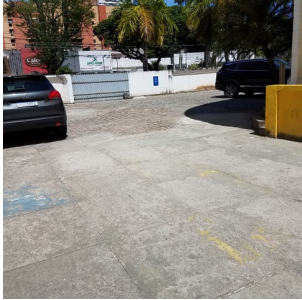
| REGISTROS FOTOGRÁFICOS | | |
|---|---|---|
| Ausência de faixa de circulação para pedestre compondo a rota acessível, estando em desacordo com os itens 6.2.4 e 6.14.2 da NBR 9050/2020. | Sim | |
| Ausência de vagas reservadas para idosos (5%), conforme prescrito no Art. 41º da Lei nº 10.741/2003 e de vagas reservadas para pessoas com deficiência (2%), conforme o Art. 7º da Lei 10.098/2000 e Art. 25 do Decreto nº 5296/2004. | Sim | |

| REGISTROS FOTOGRÁFICOS | | | |
|---|---|---|--|
| <b>Foto 07 – Estacionamento (R. Jundiá):</b> ausência de faixa de circulação para pedestre compondo a rota acessível; não há vagas reservadas para idosos e para pessoas com deficiência. | <b>Foto 08 – Estacionamento (Av. Campos Sales):</b> ausência de faixa de circulação para pedestre compondo a rota acessível; não há vagas reservadas para idosos e para pessoas com deficiência. | | |

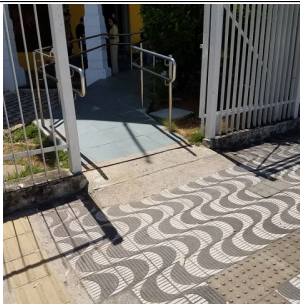
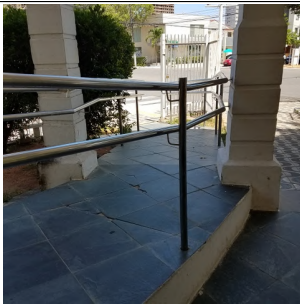
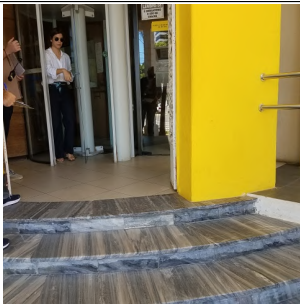
| REGISTROS FOTOGRÁFICOS | | | |
|---|---|---|--|
| Possui inclinação (17,66%) acima do permitido pela norma, contrariando o item 6.6.2.1 da NBR 9050/2020. | Sim | | |
| Ausência de guia de balizamento e guarda-corpo onde não existe fechamento lateral, em desacordo com os itens 6.6.2.8 e 6.6.3 da NBR 9050/2020. | Sim | | |
| Ausência de sinalização tátil e visual de alerta indicando o início e o término da rampa, em desacordo com o item 6.4.4 da NBR 16537/2016. | Sim | | |
| A rampa começa em uma soleira, não sendo precedida por um patamar plano, contrariando o prescrito pelos itens 4.6.2.2 da NBR 9077/2001 e 6.6.4.1 da NBR 9050/2020. | Sim | | |

| <p><b>Fotos 09 e 10 - Acesso (Av. Campos Sales). Rampa:</b> possui inclinação de 17,66%; ausência de guia de balizamento e guarda-corpo onde não existe fechamento lateral; não há sinalização tátil e visual de alerta indicando o início e o término da rampa; a rampa começa em uma soleira, não sendo precedida por um patamar plano.</p> <p><b>Foto 11 - Acesso (Av. Campos Sales). Escada:</b> termina em uma soleira; não há: sinalização tátil e visual de alerta, corrimãos duplos e sinalização visual nos pisos e espelhos.</p> | | |

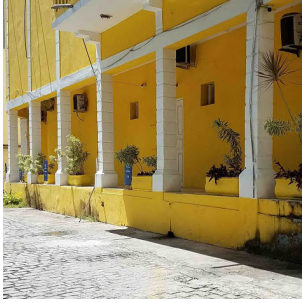
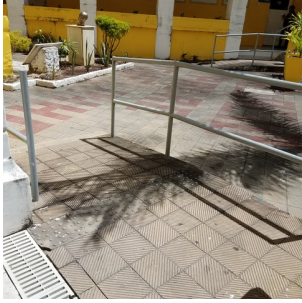
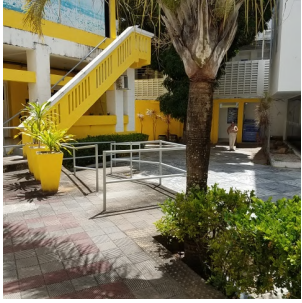
| <b>Foto 14 – Circulação:</b> ausência de guarda-corpo nos desníveis entre a edificação e os estacionamentos. | <b>Fotos 15 e 16 – Circulação. Rampas de acesso ao pátio:</b> ausência de guia de balizamento e guarda-corpo onde não existe fechamento lateral; não há corrimão duplo, de ambos os lados, com seção circular e prolongamento mínimo de 0,30m; ausência de sinalização tátil e visual de alerta indicando o início e o término da rampa. | |

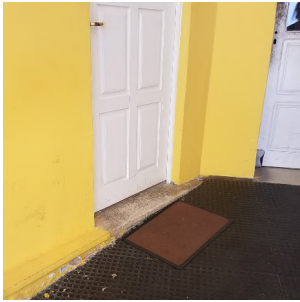
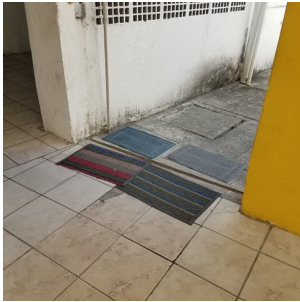
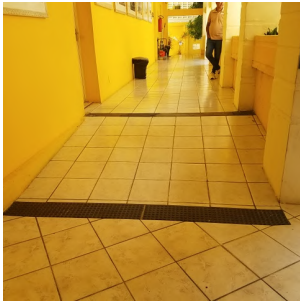
| <p><b>Foto 26 – Circulação:</b> presença de capachos e tapetes que não estão embutidos e fixos no piso.</p> | <p><b>Foto 27 – Circulação:</b> presença de capachos e tapetes que não estão embutidos e fixos no piso.</p> | <p><b>Foto 28 – Circulação. Rampa:</b> possui inclinação (12,31%) acima do permitido pela norma; ausência de corrimãos duplos e de sinalização tátil e visual de alerta.</p> |

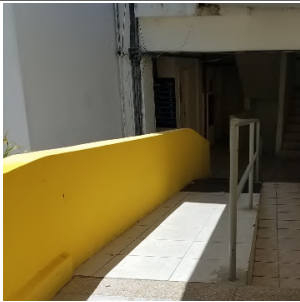
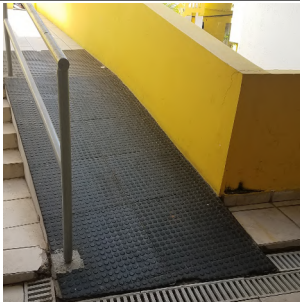
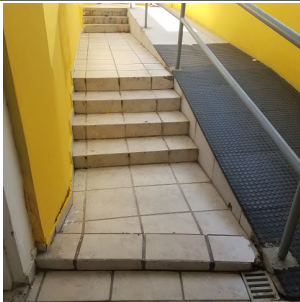
| <p><b>Fotos 29 e 30 – Circulação. Rampas que interligam a edificação principal ao edifício anexo I pelo penúltimo pavimento:</b> ambas possuem inclinação acima do permitido pela norma (12,84% a da esquerda e 21,78% a da direita); ausência de guia de balizamento e guarda-corpo e de sinalização tátil e visual de alerta; não há corrimãos duplos.</p> | | <p><b>Foto 31 – Circulação:</b> degrau isolado irregular; as escadas não possuem sinalização tátil e visual de alerta, sinalização visual nos pisos e espelhos e corrimãos duplos.</p> |

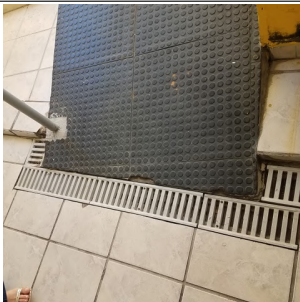
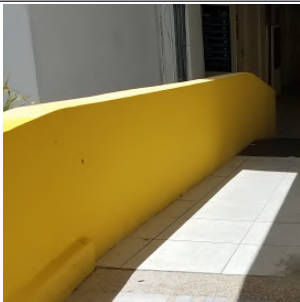
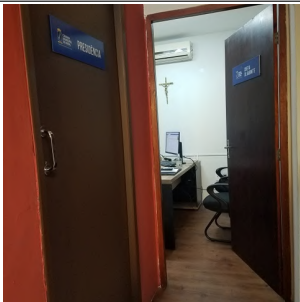
| <p><b>Foto 32 – Circulação:</b> a grelha possui vão com dimensão superior a 15mm.</p> | <p><b>Foto 33 – Circulação:</b> a altura do guarda-corpo é de 0,71m, valor inferior ao permitido.</p> | <p><b>Foto 34 – Circulação:</b> não há espaço livre de 0,30m entre a parede e a porta da Chefia de Gabinete.</p> |

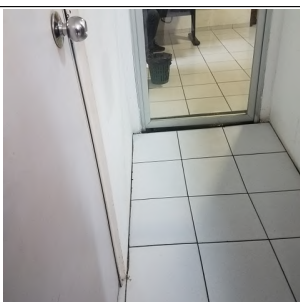
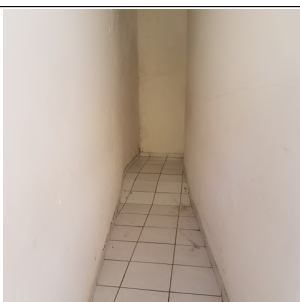
| <p><b>Foto 35 – Circulação:</b> a rampa na TV Câmara termina em uma soleira, possui inclinação de 11,08%, não possui corrimãos duplos e sinalização tátil e visual de alerta.</p> | <p><b>Foto 36 – Circulação:</b> a largura do corredor e da rampa são inferiores ao mínimo permitido; a rampa não possui corrimãos duplos e sinalização tátil e visual de alerta.</p> | |

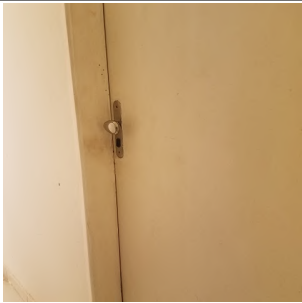
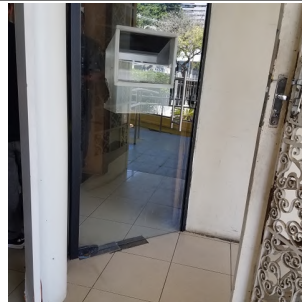
| PORTAS | | |
|---|---|---|
| A porta de acesso principal, adjacente à porta giratória, tem seu vão-livre de 0,77m restringido, ficando com passagem igual a 0,59m, inferior ao permitido pela norma, contrariando o item 6.11.2.4 da NBR 9050/2020. | Sim | |
| <b>Foto 37 – Portas:</b> a maçaneta não é do tipo alavanca, dificultando a sua abertura. | <b>Foto 38 – Portas:</b> A porta de acesso principal, adjacente à porta giratória, tem seu vão-livre de 0,77m restringido, ficando com passagem igual a 0,59m. | |

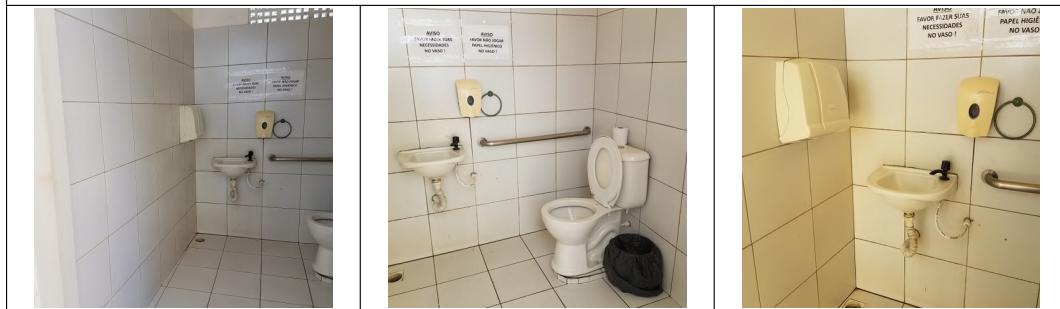
**Fotos 39 a 41 – Sanitário acessível (unissex):** a localização do lavatório compromete o espaço de transferência para a bacia sanitária; ausência de barras retas posicionadas verticalmente na parede lateral à bacia sanitária e horizontalmente na parede de fundo, de barras de apoio instaladas na altura do lavatório, de dispositivo de alarme de emergência, de porta-objetos e cabide junto ao lavatório e bacia sanitária; o comando de acionamento da torneira do lavatório não é do tipo alavanca, sensor eletrônico ou dispositivo equivalente.

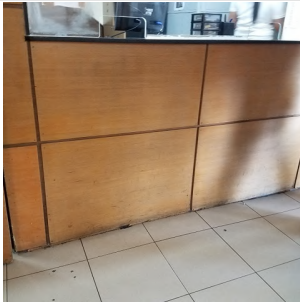
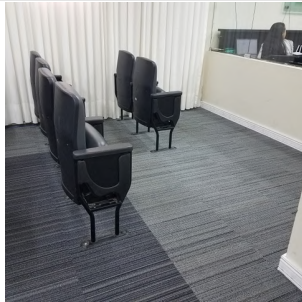
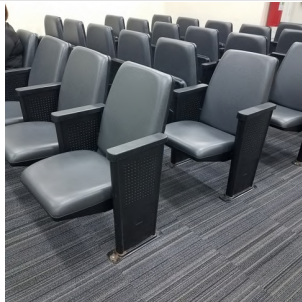
| <b>Foto 42 – Mobiliário:</b> os balcões de atendimento na recepção possuem altura inferior livre de 1,02m/1,10m, altura total de 1,05m/1,13m e profundidade livre de 6cm/2cm. | <b>Fotos 43 e 44 – Mobiliário:</b> ausência de módulo de referência, devidamente sinalizado, ao lado dos assentos fixos; no plenário, não foram identificados assentos reservados para pessoas com mobilidade reduzida, pessoas obesas, espaço para acompanhante e espaço para cão-guia. | |

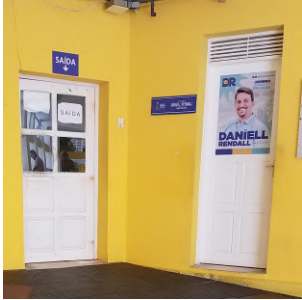
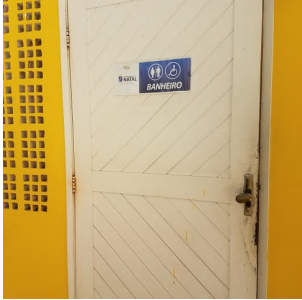
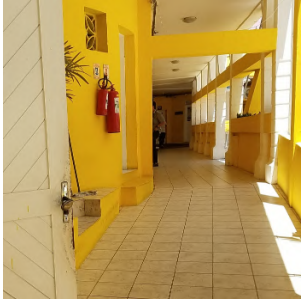
| REGISTROS FOTOGRÁFICOS | | |
|---|---|---|
| <b>Foto 45 – Sinalização:</b> a sinalização visual fixada em algumas portas e passagens está com altura acima do estabelecido pela norma e/ou não está associada à sinalização tátil (em braille e texto alto-relevo) ou sonora. | <b>Foto 46 – Sinalização:</b> o símbolo internacional de acesso foi representado erroneamente. | <b>Foto 47 – Sinalização:</b> ausência de sinalização tátil no entorno dos extintores de incêndio. |

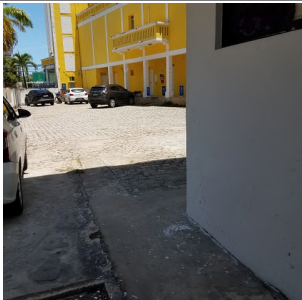
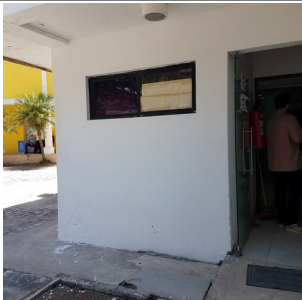
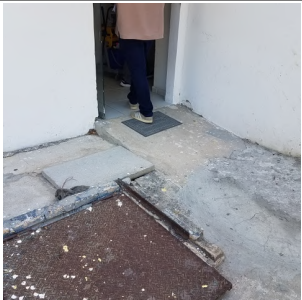
| REGISTROS FOTOGRÁFICOS | | |
|---|---|---|
| <b>Fotos 48 e 49 – Acesso pelo estacionamento da Av. Campos Sales:</b> não há rota acessível entre a edificação principal e as entradas do antigo prédio do Telecentro. | | <b>Foto 50 – Acesso pelo estacionamento da Av. Campos Sales:</b> a rampa termina em uma soleira, não possui corrimãos duplos e nem sinalização tátil e visual de alerta. |

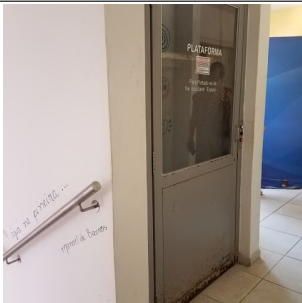
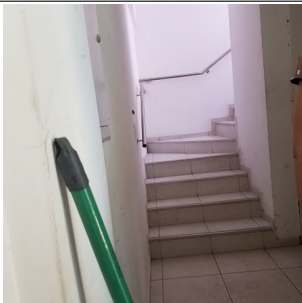
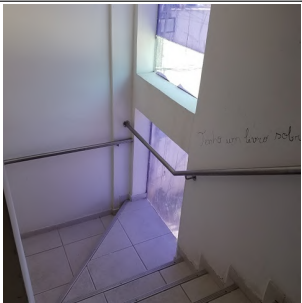
| CIRCULAÇÃO | | |
|---|---|---|
| <b>Foto 51 – Circulação:</b> a plataforma de elevação vertical funcionava normalmente em 04/11/25, dia da última vistoria. | <b>Fotos 52 e 53 – Circulação. Escada:</b> ausência de sinalização tátil e visual de alerta, de sinalização visual nos pisos e espelhos, de sinalização tátil instalada na geratriz superior do prolongamento horizontal do corrimão, de guia de balizamento e guarda-corpo onde não existe fechamento lateral, de corrimãos duplos com prolongamento de 30cm, de patamar na mudança de direção. | |

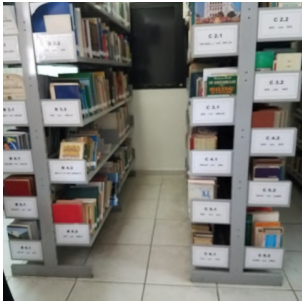
| CIRCULAÇÃO | | |
|---|---|---|
| Na biblioteca, a largura da circulação entre as prateleiras é de 0,63m, inferior ao exposto no item 6.11.1.2 da NBR 9050/2020. | Sim | |

| | | |
|---|---|---|
| <b>Foto 54 – Circulação:</b> na biblioteca, a largura da circulação entre as prateleiras é de 0,63m, inferior ao permitido. | | |

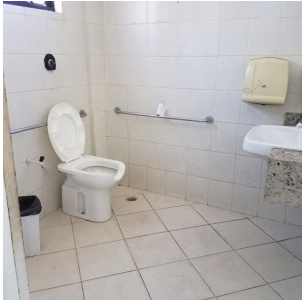
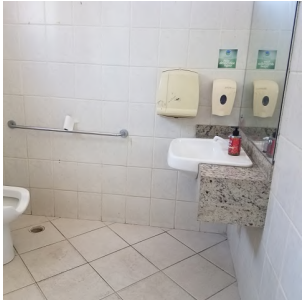
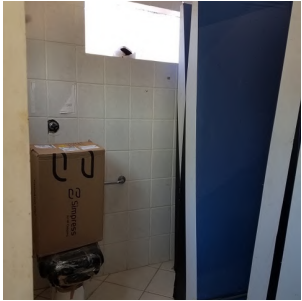
| <p><b>Fotos 55 e 56 – Sanitário acessível unissex no térreo:</b> a bancada do lavatório compromete o espaço de transferência para a bacia sanitária; o comando de acionamento da torneira do lavatório não é do tipo alavanca, sensor eletrônico ou dispositivo equivalente; na parede lateral da bacia sanitária, a barra horizontal possui altura inadequada e não há barra vertical; ausência de barras de apoio na altura do lavatório, de porta-objetos e cabide junto ao lavatório e bacia sanitária e de dispositivo de alarme de emergência.</p> <p><b>Foto 57 – Sanitários acessíveis unissex nos pavimentos superiores:</b> no andar da biblioteca, o sanitário acessível não está mais disponível, pois tornou-se um depósito.</p> | | |

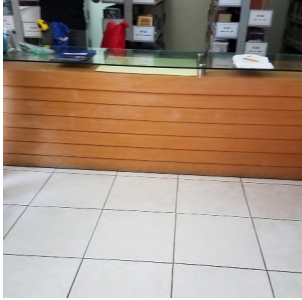
| | <p><b>Foto 58 – Mobiliário:</b> os balcões de atendimento da biblioteca não possuem balanço frontal de 0,30m, nem altura livre inferior para aproximação de 0,73m.</p> | |

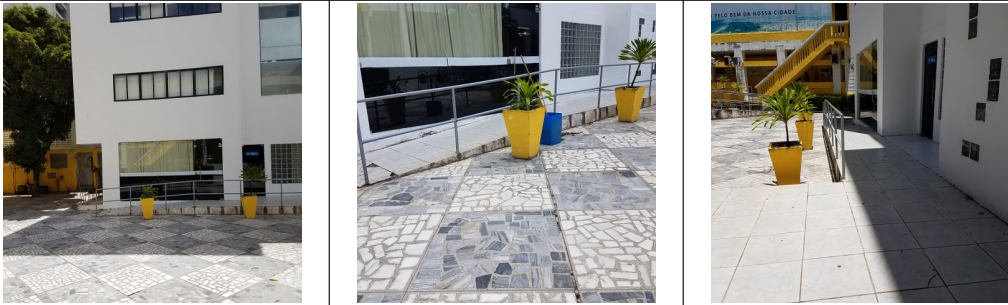
| ANEXO I | | |
|---|---|---|
| Fotos 60 a 62 – Acesso à edificação (pelo pátio central): a rampa não possui guia de balizamento, corrimãos duplos e nem sinalização tátil e visual de alerta. | | |

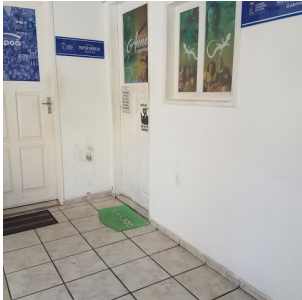
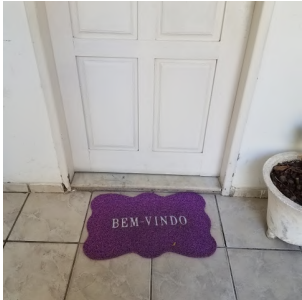
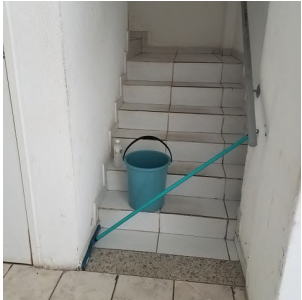
| <b>Fotos 63 e 64 – Circulação:</b> nas portas, há soleiras com desnível irregular e capachos não embutidos no piso. | | <b>Foto 65 – Circulação:</b> a escada não apresenta sinalização tátil e visual de alerta, sinalização visual nos pisos e espelhos, corrimãos duplos, sinalização tátil no corrimão identificando o pavimento. |

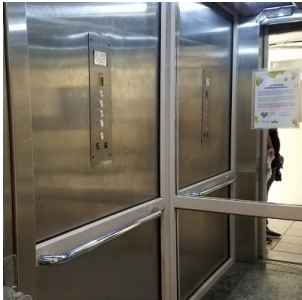
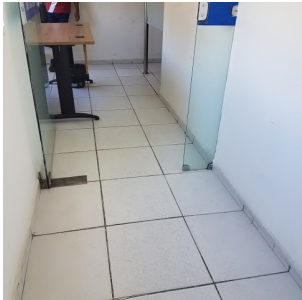
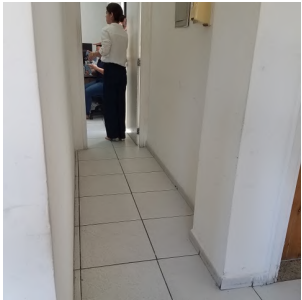
| | | |
|---|---|---|
| <b>Foto 66 – Circulação:</b> ausência de corrimão na parede de fundo do elevador. | <b>Fotos 67 e 68 – Circulação:</b> na Diretoria Geral, não há espaço livre contíguo à porta de vidro para o deslocamento do usuário; a largura do corredor de acesso ao Núcleo da Verba Indenizatória é inferior ao permitido. | |

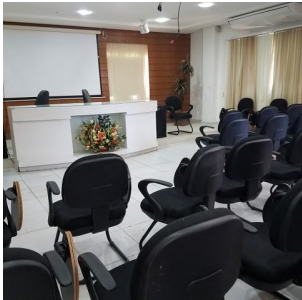
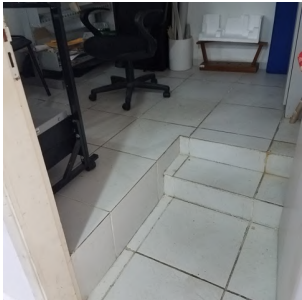
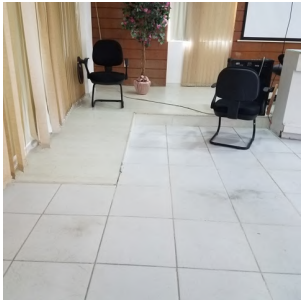
| Ausência de guia de balizamento na rampa que leva ao palco no auditório, contrariando o prescrito pela alínea "d" do item 10.4.3 da NBR 9050/2020. | Sim | |

| | | |
|---|---|---|
| <b>Fotos 69 a 71 – Circulação. Auditório:</b> não existe rota acessível para a sala no interior do auditório, pois o acesso ocorre apenas por degraus; presença de degrau isolado irregular na referida sala; ausência de guia de balizamento na rampa que leva ao palco. | | |

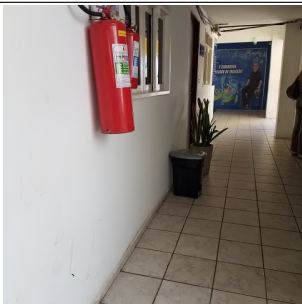
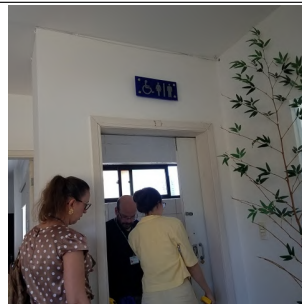
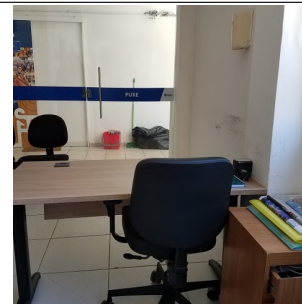
| <b>Foto 79 – Sinalização:</b> ausência de sinalização tátil no entorno dos extintores de incêndio. | <b>Foto 80 – Sinalização:</b> a sinalização visual fixada em algumas portas e passagens está com altura acima do estabelecido pela norma e/ou não está associada à sinalização tátil (em braille e texto alto-relevo) ou sonora. | <b>Foto 81 – Sinalização:</b> ausência de faixa de sinalização visual emoldurando as portas envidraçadas. |

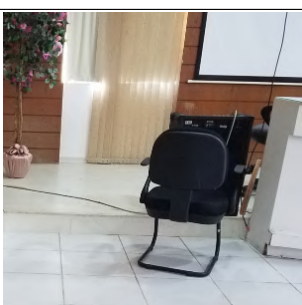
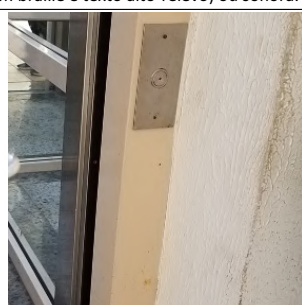
| Ausência do número do pavimento, em relevo e em Braille, nos batentes externos e nas botoeiras do elevador, contrariando o item 5.4.5.2 da NBR 9050/2020. | Sim | |
| <b>Foto 82 – Sinalização:</b> ausência de sinalização tátil de alerta no palco do auditório. | <b>Foto 83 – Sinalização:</b> ausência do número do pavimento, em relevo e em Braille, nos batentes externos e nas botoeiras do elevador; não há sinalização tátil de alerta, em cor contrastante com o piso, instalada em frente ao elevador. | |

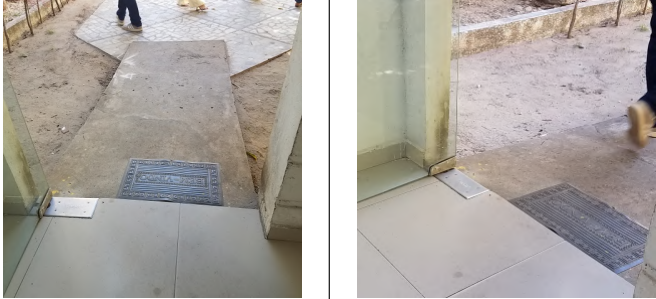
| O capacho presente na rampa supramencionada não está embutido e fixo no piso, conforme prescreve o item 6.3.7 da NBR 9050/2020. | Sim | |
| <p><b>Fotos 84 e 85 – Acesso à edificação. Rampa:</b> termina em uma soleira, não sendo sucedida por um patamar plano; ausência de guia de balizamento e guarda-corpo, de corrimãos duplos de ambos os lados, de sinalização tátil e visual de alerta indicando seu início e seu término; o capacho não está embutido e nem fixo no piso.</p> | | |

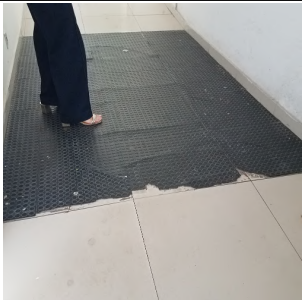
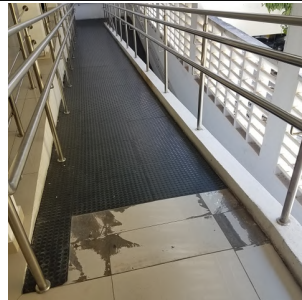
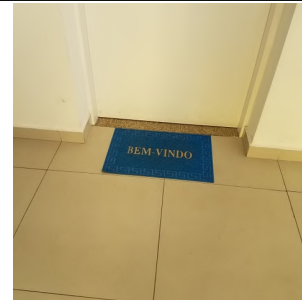
| <b>Foto 86 – Circulação:</b> a rampa não possui corrimãos duplos e nem sinalização tátil e visual de alerta indicando seu início e seu término. | <b>Foto 87 – Circulação. Rampa:</b> possui inclinação (14,24%) acima do permitido pela norma e largura (1,10m) inferior ao mínimo exigido; ausência de sinalização tátil e visual de alerta; o corrimão não se prolonga por 0,30 m nas extremidades; não há guarda-corpo no segmento em que não existe fechamento lateral. | <b>Foto 88 – Circulação:</b> o capacho presente na entrada de algumas salas não está embutido e fixo no piso. |

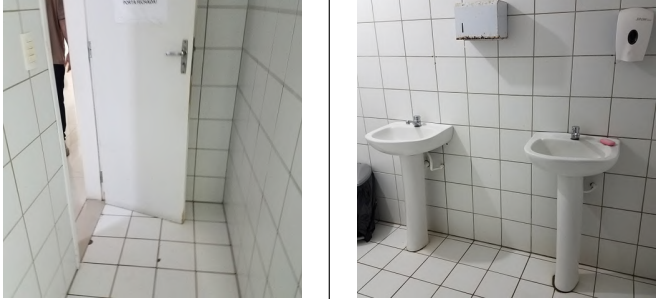
| <p><b>Fotos 91 e 92 – Sanitários coletivos:</b> as portas de entrada possuem vão-livre inferior ao permitido pela norma; não há barras de apoio junto ao mictório; os lavatórios possuem coluna e não possuem barras de apoio; o comando de acionamento da torneira dos lavatórios não é do tipo alavanca, sensor eletrônico ou dispositivo equivalente; apresentam uma área livre na frente da bacia com diâmetro inferior ao exigido.</p> | | |

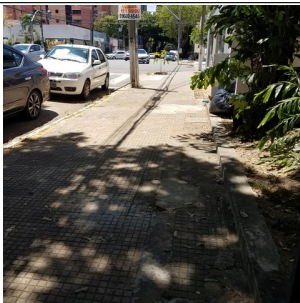
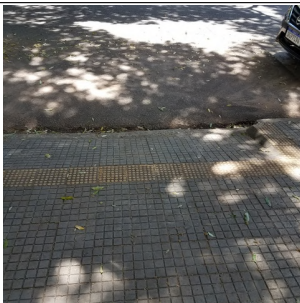
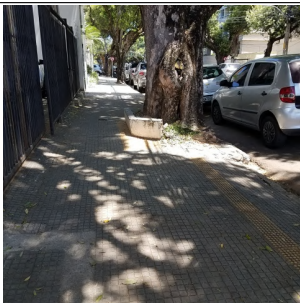
| <b>Foto 101 a 103 – Calçada:</b> o piso da calçada é irregular e trepidante; presença de sinalização tátil e visual de alerta não prevista na norma da ABNT. | | |

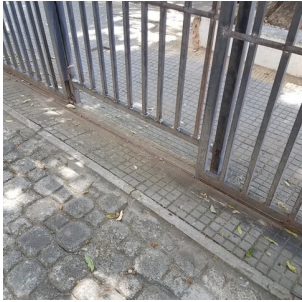
| ACESSO AO LOTE | | |
|---|---|---|
| <p><b>Foto 104 – Acesso ao lote:</b> o trilho do portão de entrada está desnivelado com relação ao piso, configurando-se como obstáculo ao pedestre.</p> | | |

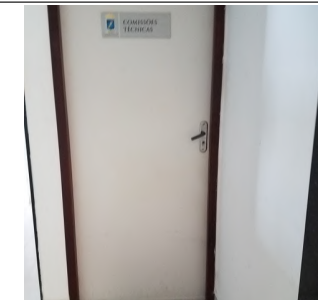
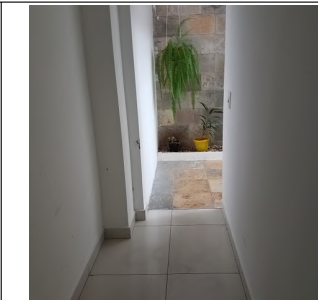
| <b>Foto 110 – Circulação:</b> soleira com desnível irregular. | <b>Foto 111 – Circulação:</b> não há espaço livre de 0,30m entre a parede e algumas portas (acesso externo - abertura da porta no sentido de deslocamento do usuário). | <b>Foto 112 – Circulação:</b> a largura do corredor de acesso à escada é inferior ao exigido. |

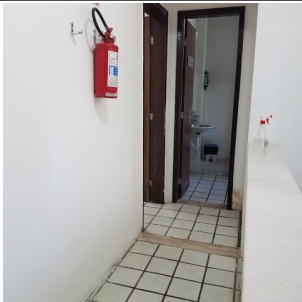
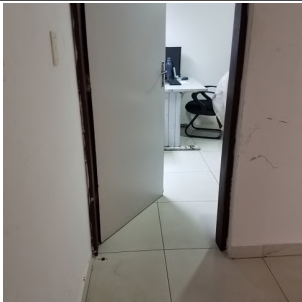
| <p><b>Foto 118 – Sinalização:</b> ausência de sinalização tátil no entorno dos extintores de incêndio.</p> | <p><b>Foto 119 – Sinalização:</b> porta não possui informação visual associada à sinalização tátil ou sonora.</p> | | |
