**DIRETORIA DE OPERAÇÕES E SERVIÇOS TÉCNICOS - DO**  
**RELATÓRIO DE INSPEÇÃO TÉCNICA – SINALIZAÇÃO HORIZONTAL**  
**AEROPORTO LAURO KURTZ - PASSO FUNDO**

**ASSUNTO:** Inspeção visual para identificação da condição da sinalização horizontal existente do Aeroporto de Passo Fundo/RS – SBPF.

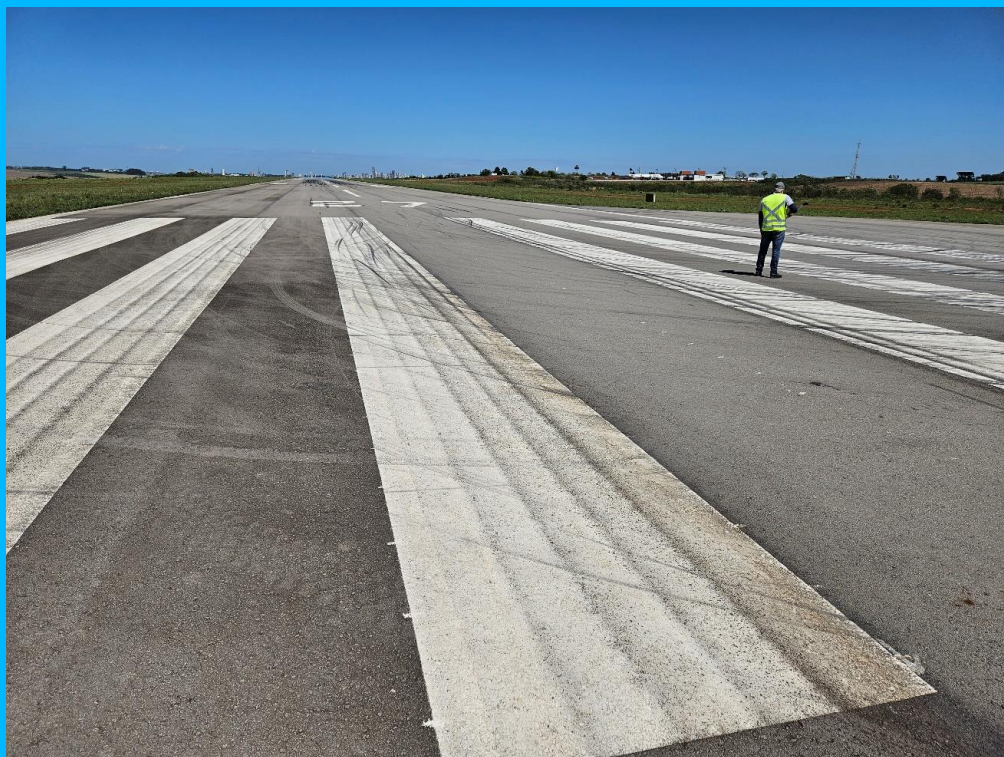
PPD 09/27

Cabeceira 27 com sinalização desgastada, mais pronunciada junto à área de giro.

Como forma de restituir condição adequada de sinalização horizontal ao Aeroporto de Passo Fundo, bem como de uniformizar todas as áreas, recomenda-se a revitalização da área operacional do aeroporto na sua totalidade (PPD 09/27, TWY B e Pátio).

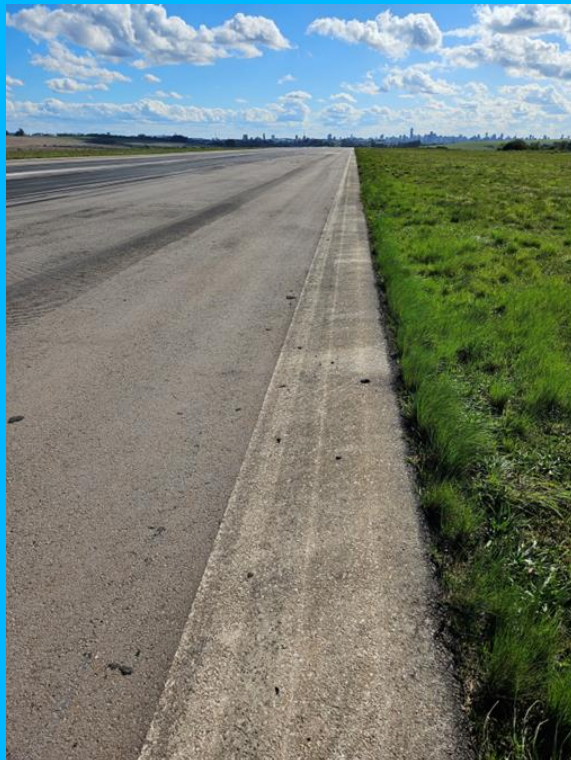
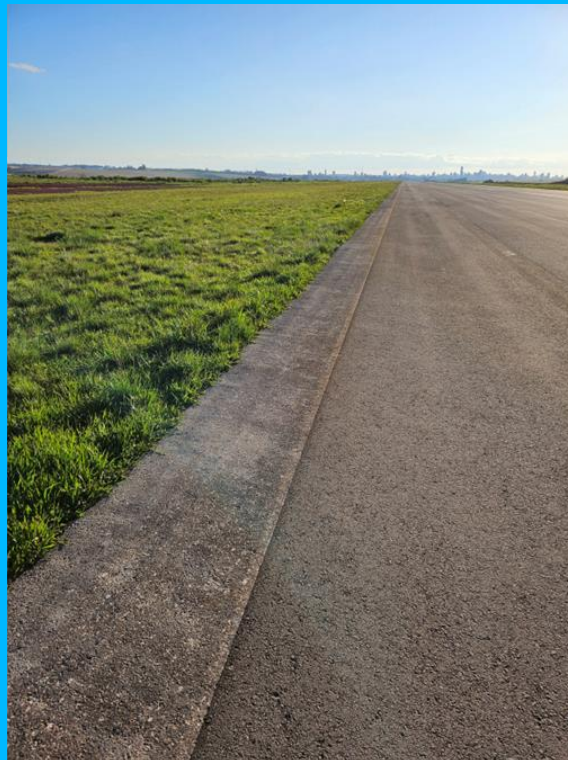
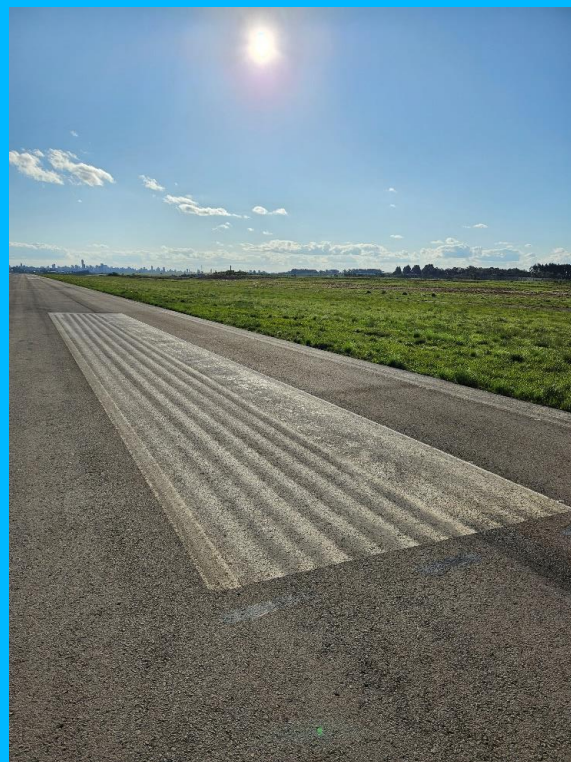
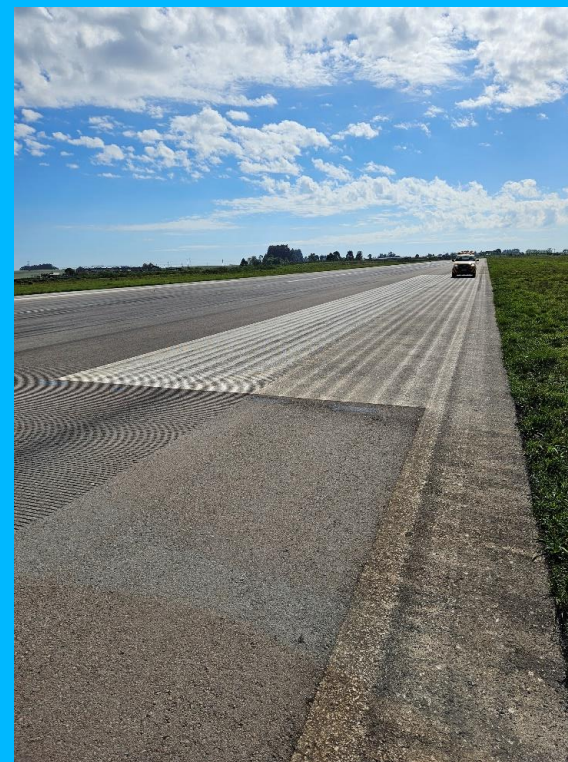
Destacada a condição deteriorada da sinalização das bordas da PPD, zona de toque e ponto de visada.

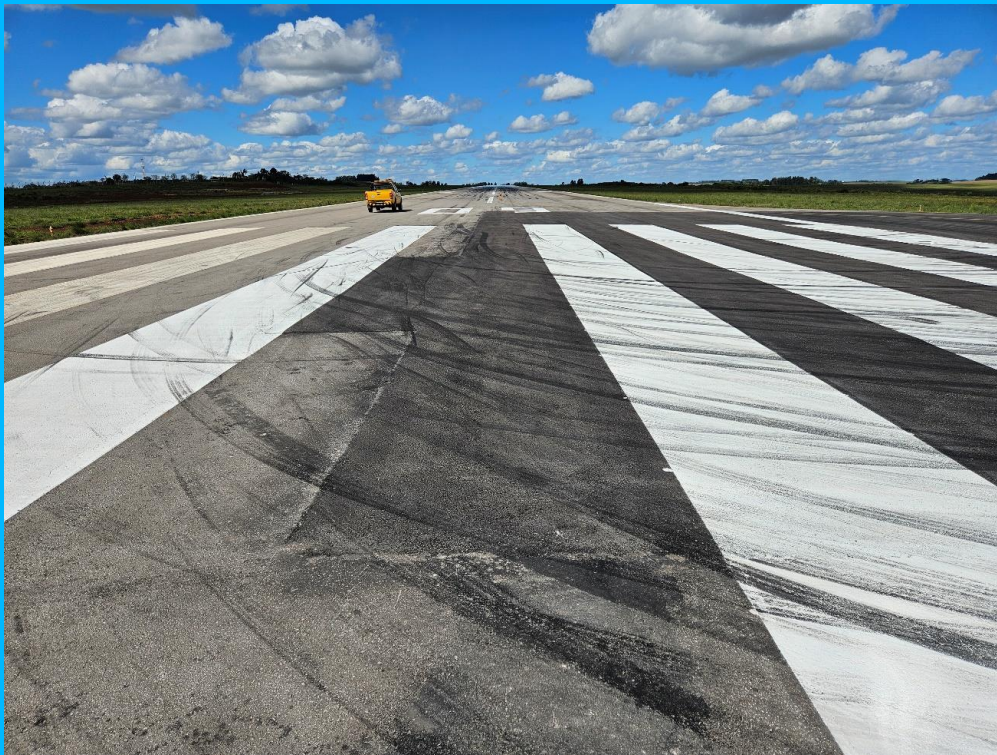
Sinalização da faixa de cabeceira 09 refeita, parcialmente, em função de reparo realizado no pavimento.

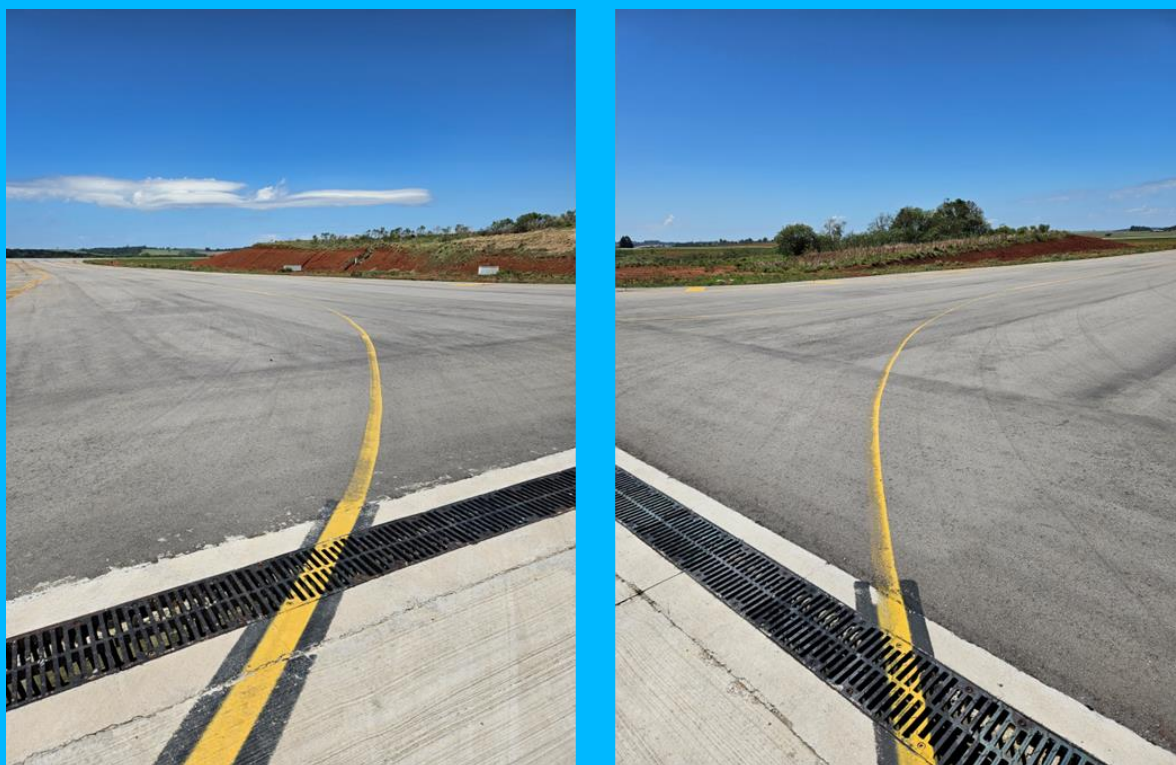
A Taxiway apresenta sinalização com sinais de desgaste, no entanto, em melhores condições que a verificada na PPD.

O local da taxiway que demanda revitalização urgente é o encontro da TWY B com o pátio, no qual as duas linhas de circulação apresentam pintura quase apagada, metade da espessura da faixa está aparente, o que compromete sua visualização em operação noturna ou sob chuva.

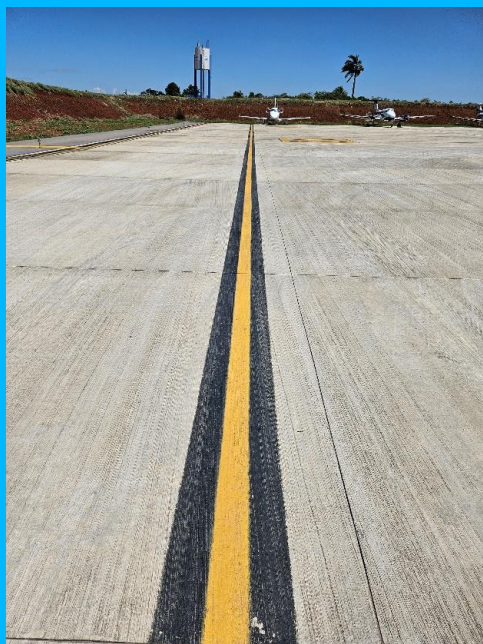
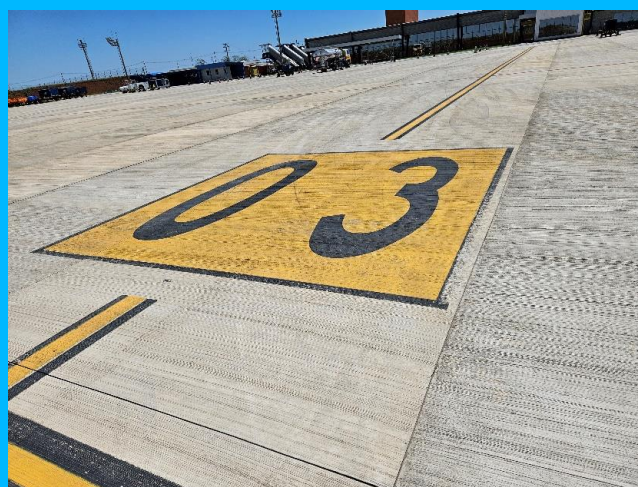
PÁTIO

Igualmente à situação verificada na TWY B, alguns pontos apresentam condição satisfatória, no entanto, vários pontos demandam intervenção de revitalização urgente.

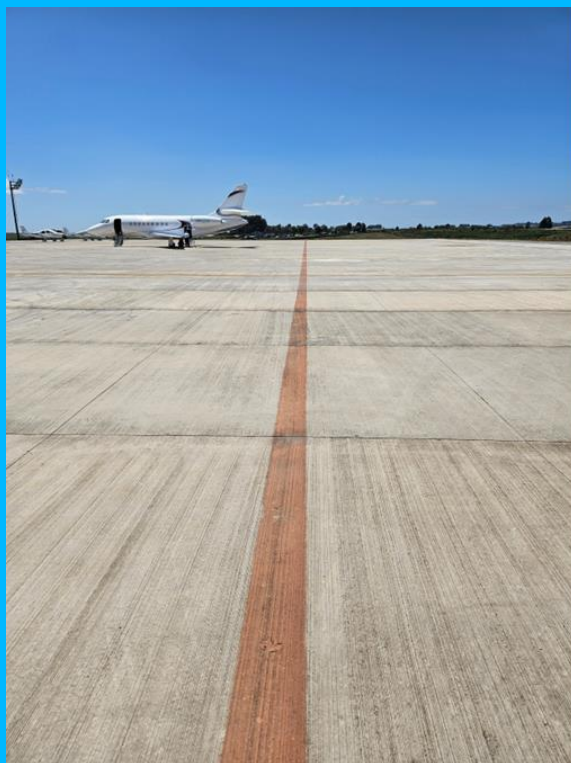
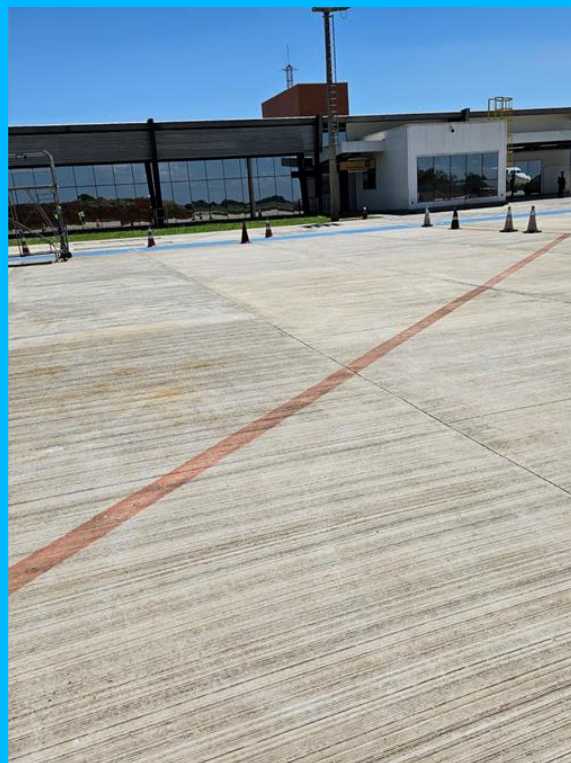
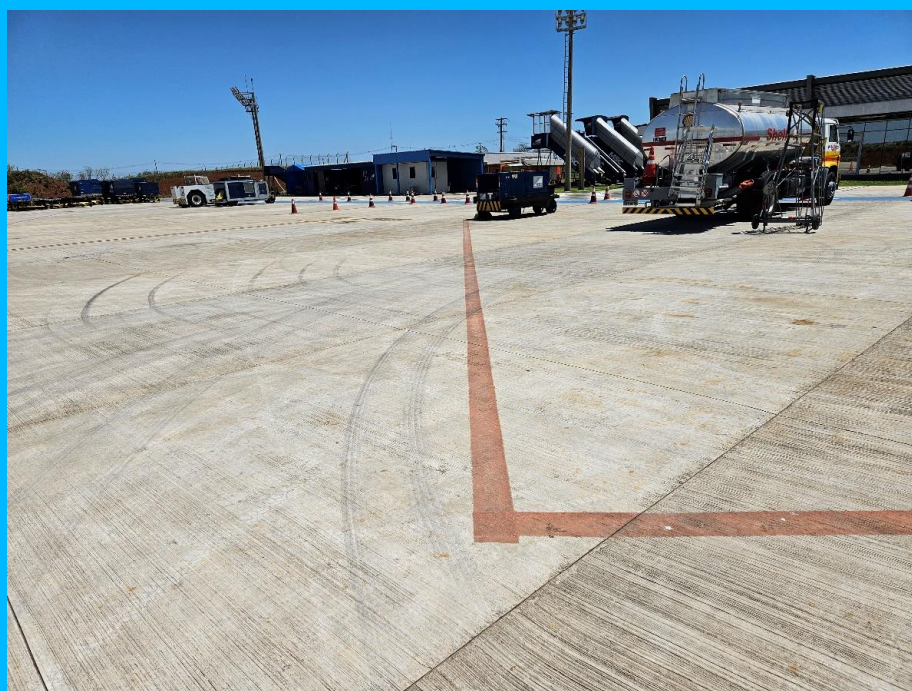
Faixa de segurança e envelope com desgaste acentuado e alteração na tonalidade da cor.

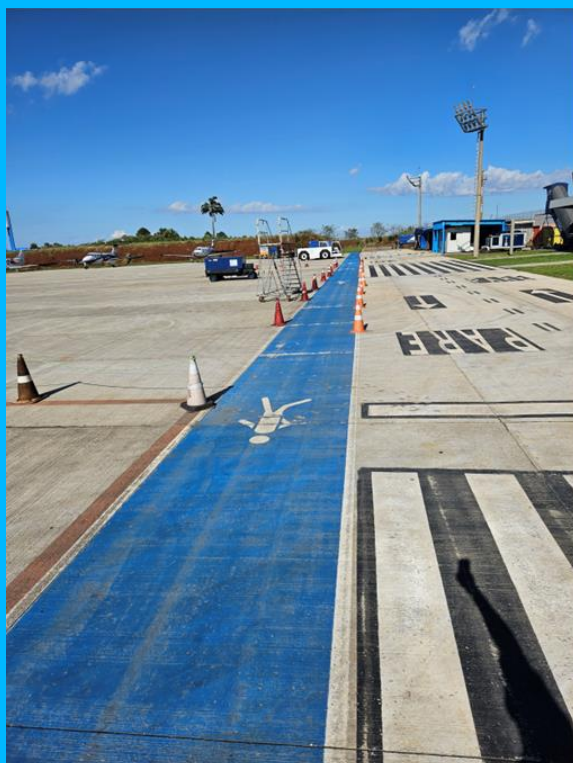
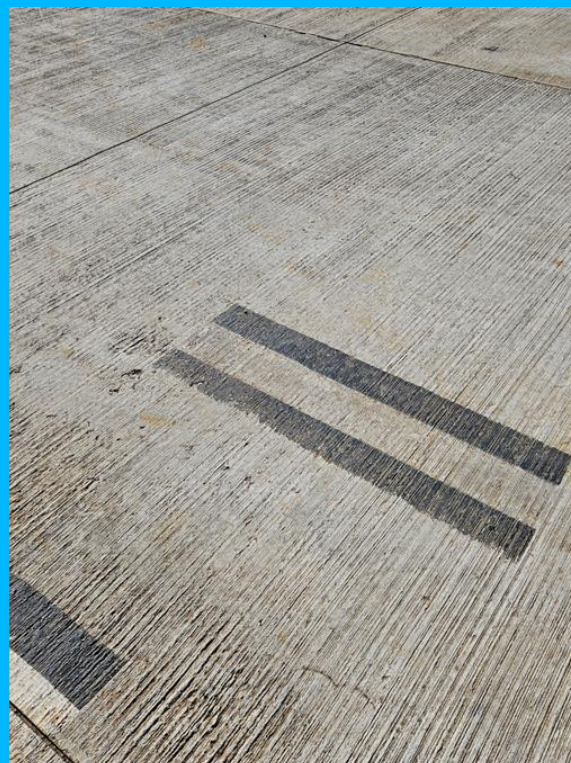
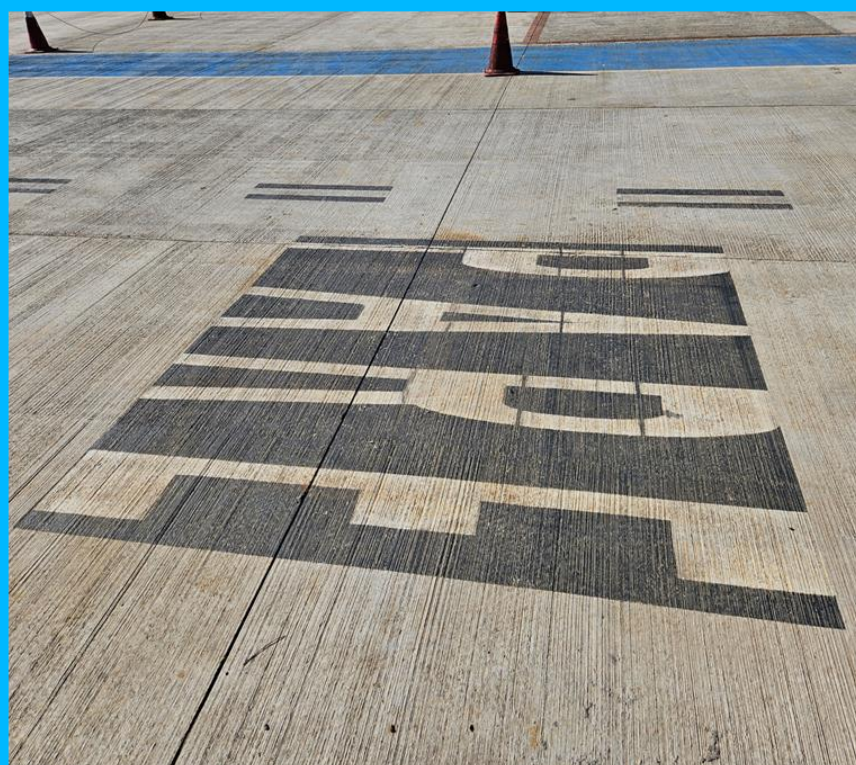
Via de pedestre e via de serviço em condição deteriorada.
