## RELATÓRIO FOTOGRÁFICO

| <b>Obra:</b> | OBRA DE MANUTENÇÃO DA UNIDADE MISTA EDMIR FERRAZ GOMINHO NO MUNICÍPIO DE TACARAT-PE. | | |
| <b>Local:</b> | AV. R. da Aurora, 80-104 - Tacaratu, PE, 56480-000 | | |

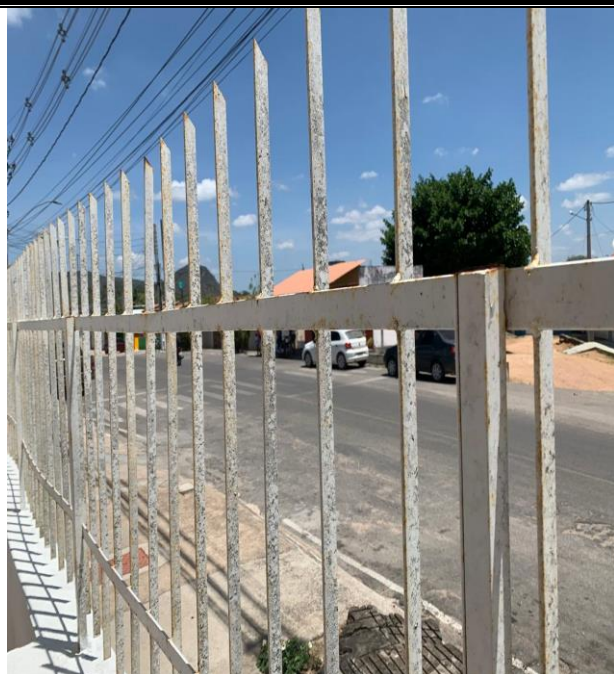
Foto 3: Estruturas metálicas em desgaste.

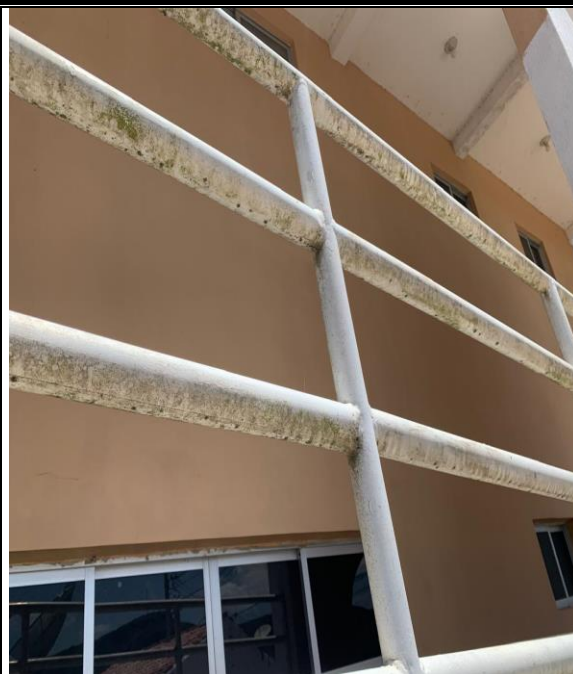
Foto 4: Estruturas metálicas em desgaste.

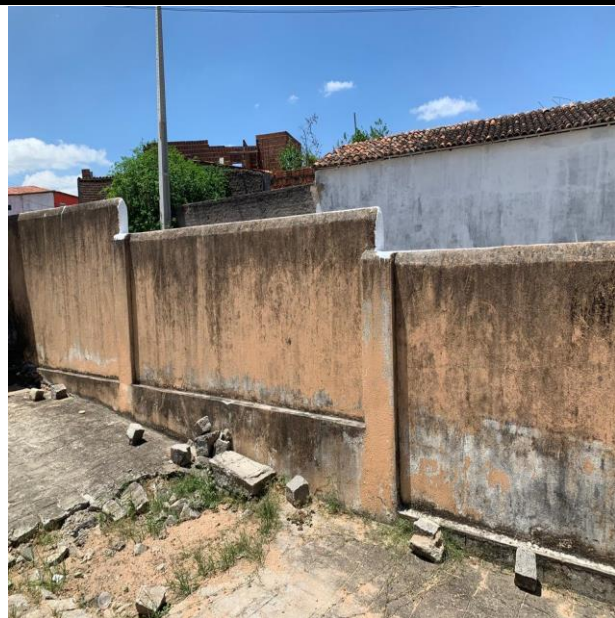
Foto 5: Pintura deteriorada.

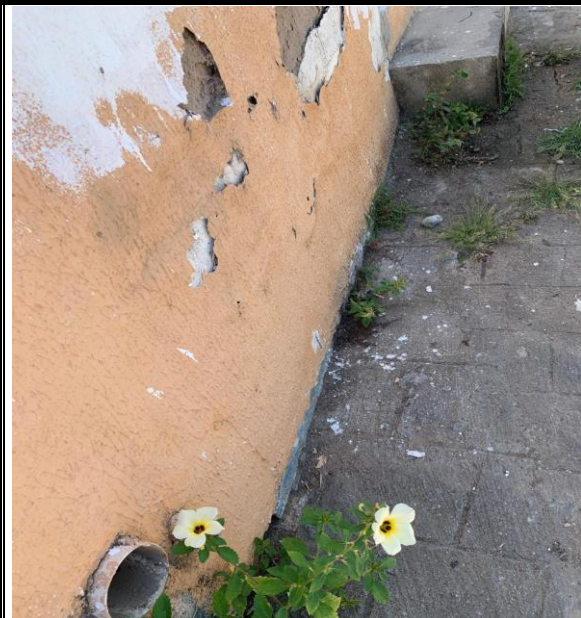
Foto 6: Paredes descascando, infiltrações.

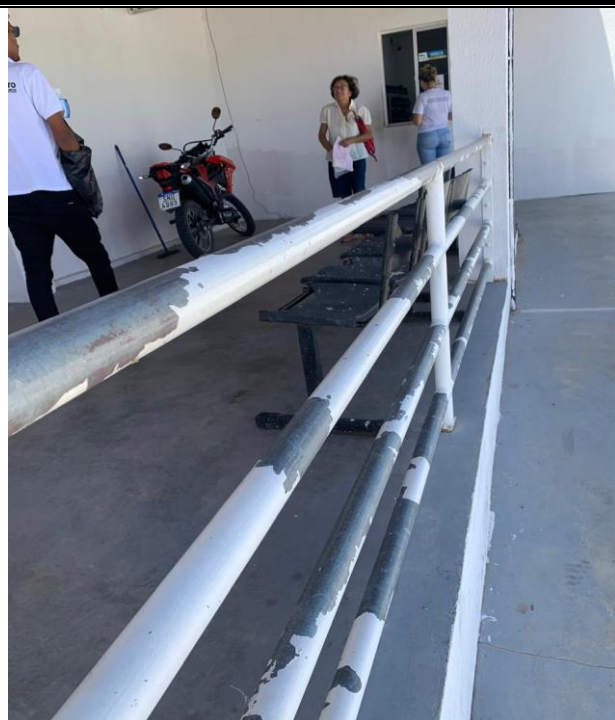
Foto 7: Estruturas metálicas em desgaste.

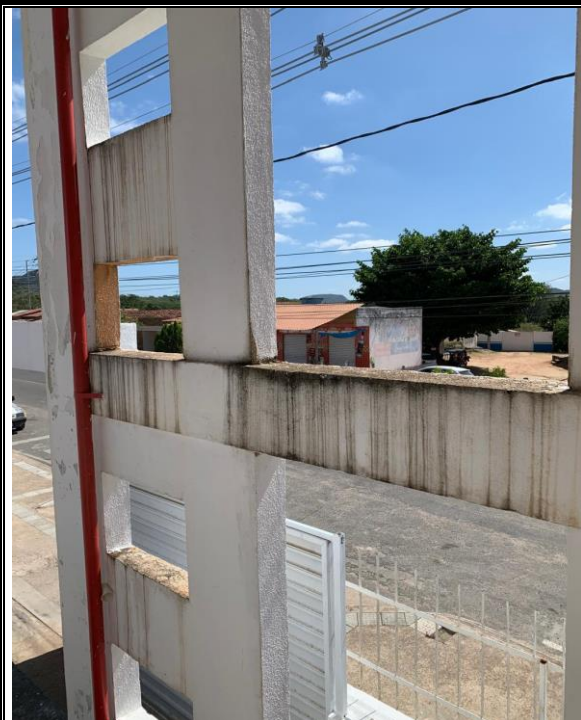
Foto 8: Pintura desgastada.

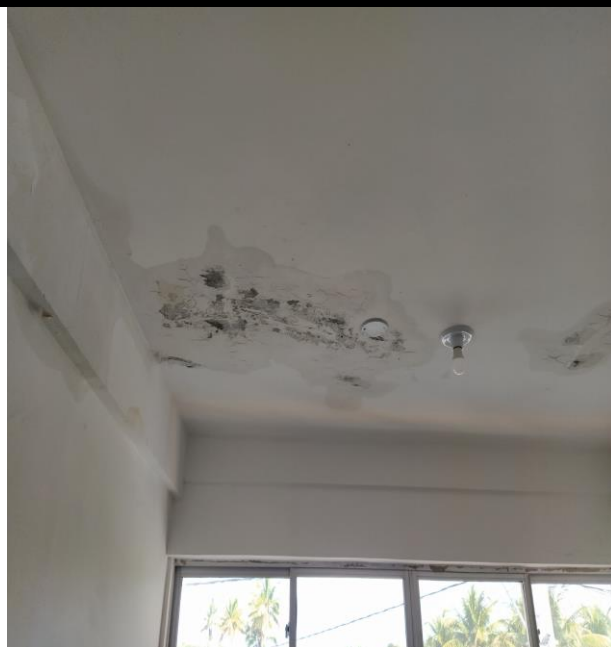
Foto 9: Infiltrações presentes.

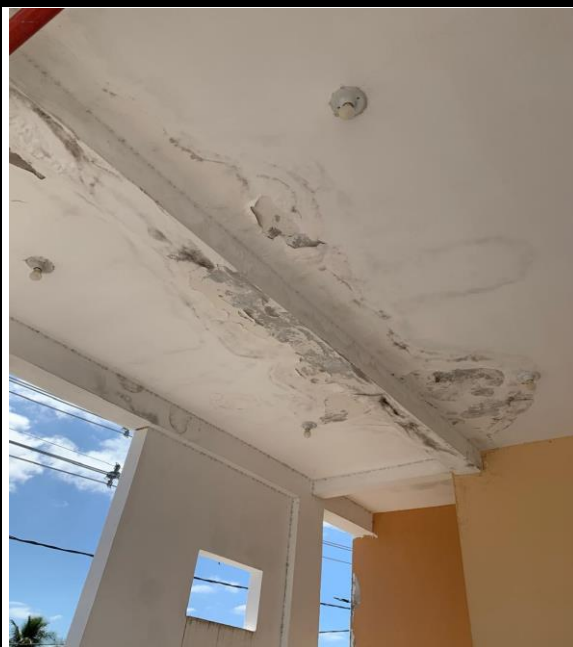
Foto 10: Infiltrações presentes, e massa corrida soltando.
