**RELATÓRIO TÉCNICO / LAUDO DE VISTORIA**  
**DANOS DECORRENTES DAS FORTES CHUVAS**  
**NA LOCALIDADE DA BOA VISTA, NO MUNICÍPIO**  
**DE GOIANA-PE.**

Órgão: Prefeitura Municipal de Goiana/PE  
Secretaria: Secretaria de Desenvolvimento Urbano e Obras  
Data da Vistoria: 06 / 05 / 2026  
Responsável Técnico: Rui Alves Costa de Souza Filho  
Cargo/Função: Gerente de Fiscalização de Obras Públicas  
CREA-PE: 1822454050

O presente Relatório Técnico/Laudo de Vistoria tem por objeto a verificação e avaliação dos danos ocasionados pelas fortes chuvas ocorridas no Município de Goiana/PE no dia 01 de maio de 2026, com foco na análise das condições estruturais, operacionais e de segurança da área/localidade abaixo identificada:

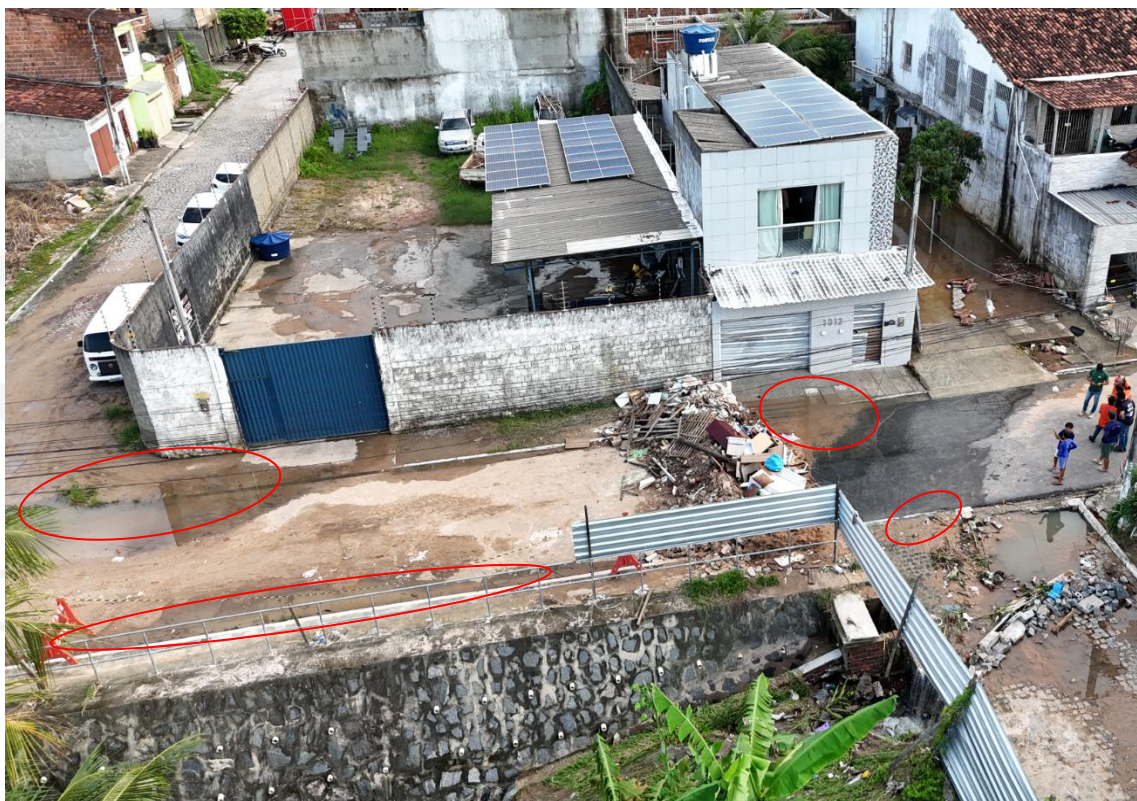
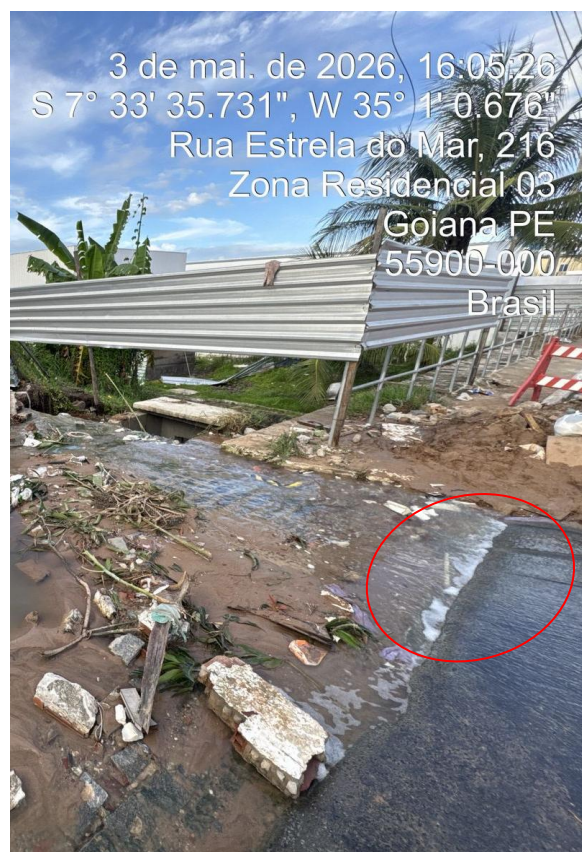
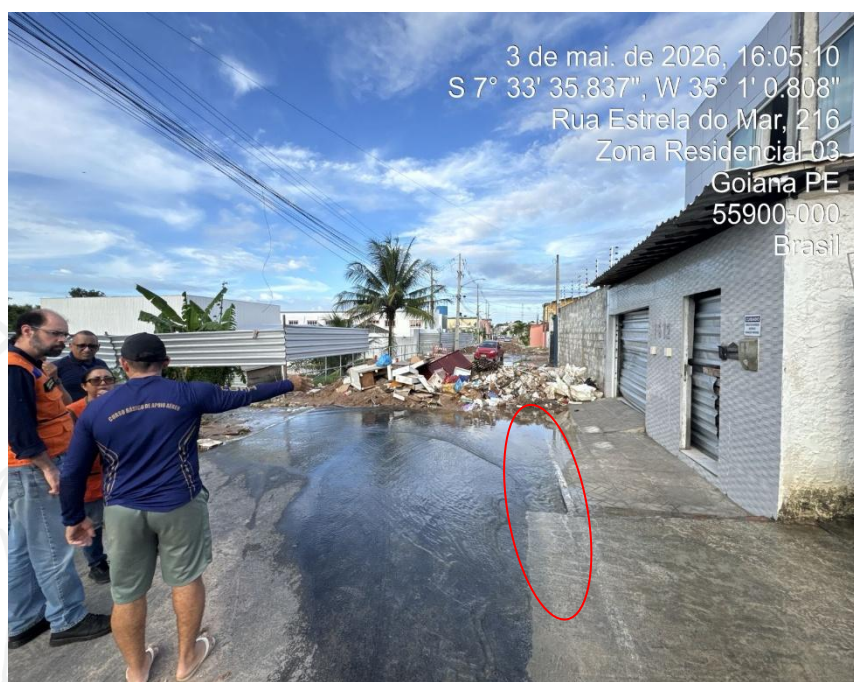
Verificaram-se manifestações patológicas no pavimento asfáltico decorrentes das precipitações pluviométricas intensas registradas recentemente, destacando-se a presença de buracos, trincas, abatimentos localizados, erosões laterais, desagregação superficial e comprometimento do sistema de drenagem pluvial. As patologias observadas indicam infiltração de água nas camadas estruturais do pavimento, ocasionando perda de suporte do subleito e redução da vida útil da via, demandando intervenções corretivas e medidas de recuperação da infraestrutura afetada.

- Abatimentos localizados no pavimento asfáltico (afundamentos)
- Erosões laterais ao longo da via
- Desagregação superficial do revestimento asfáltico
- Comprometimento do sistema de drenagem pluvial
- Infiltração de água nas camadas estruturais do pavimento
- Perda de suporte do subleito
- Redução da vida útil da via
- Risco de deslizamento
- Risco à mobilidade urbana
- Risco à segurança da população.

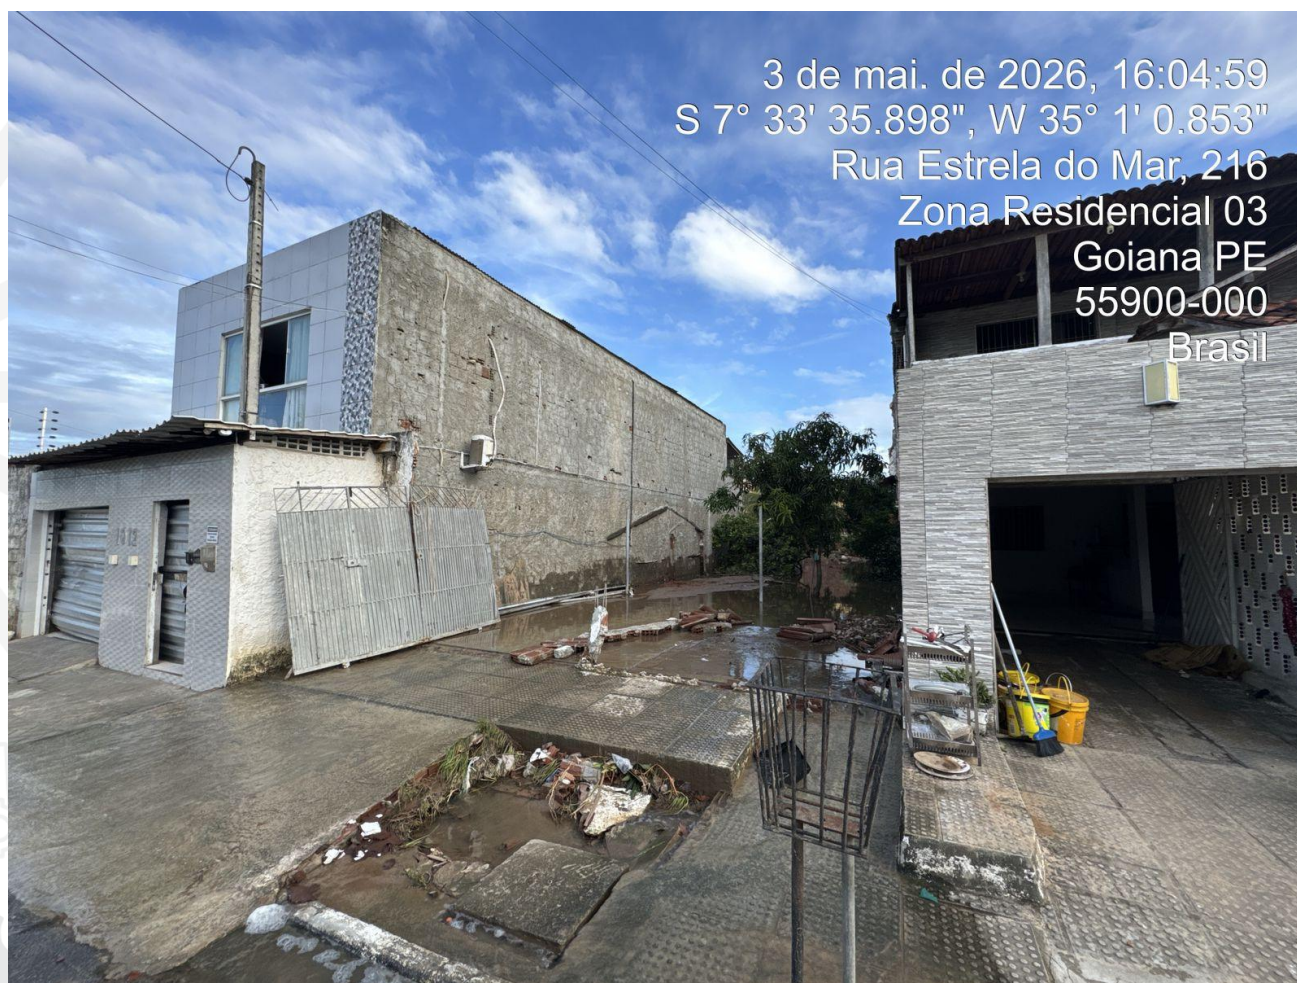
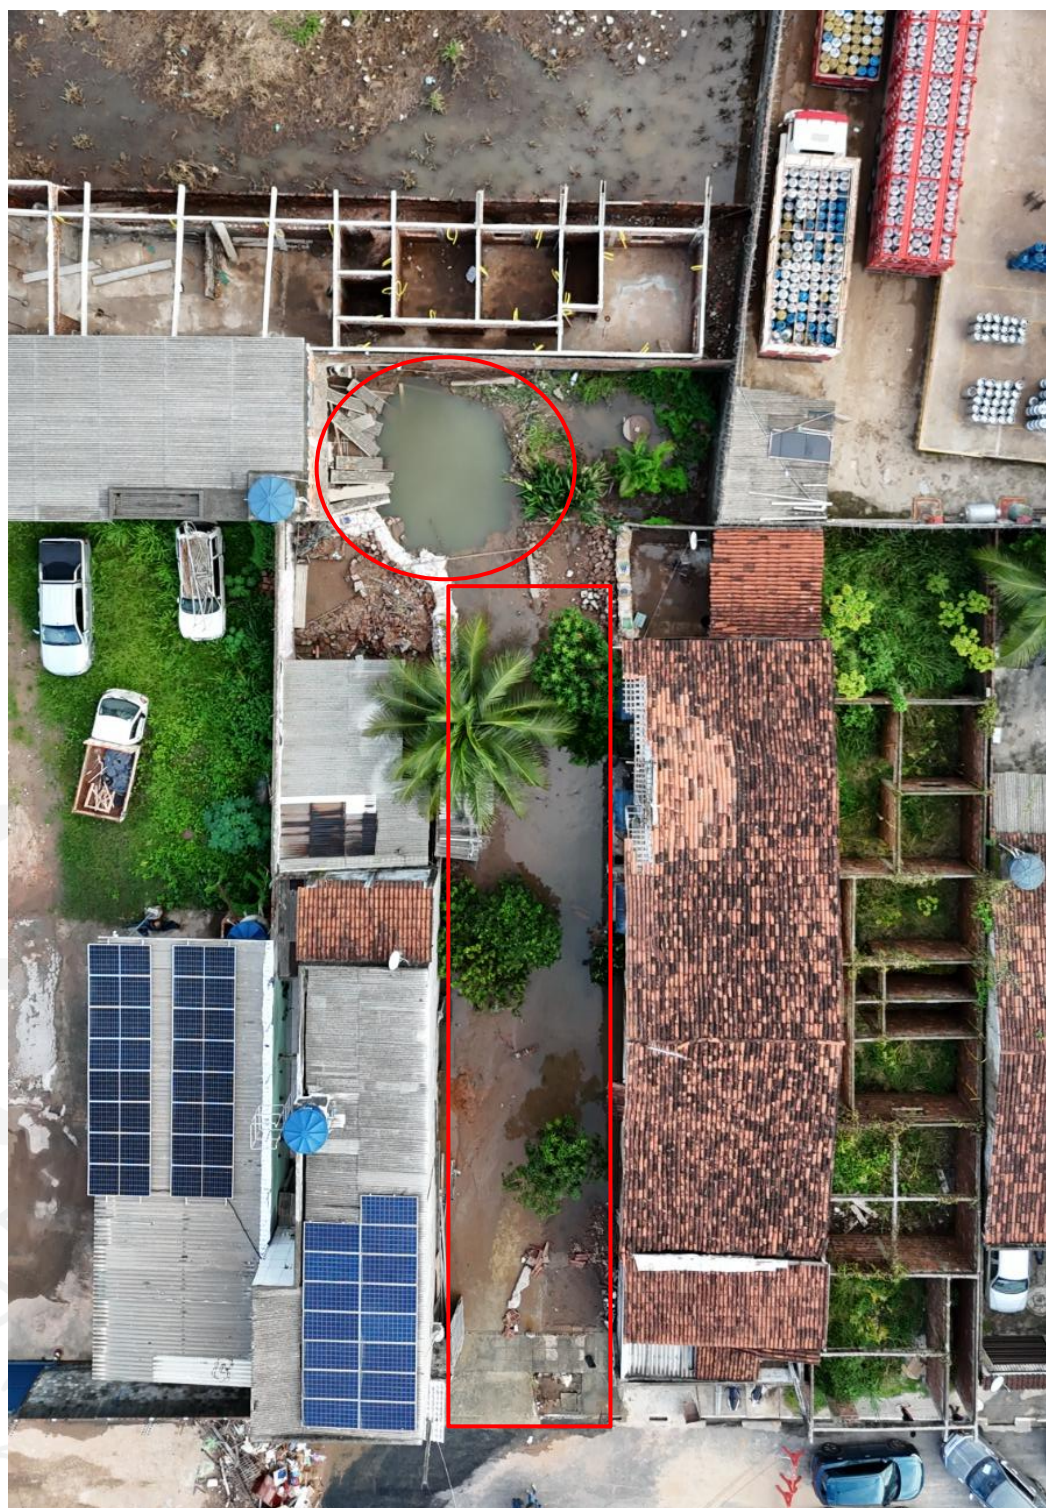
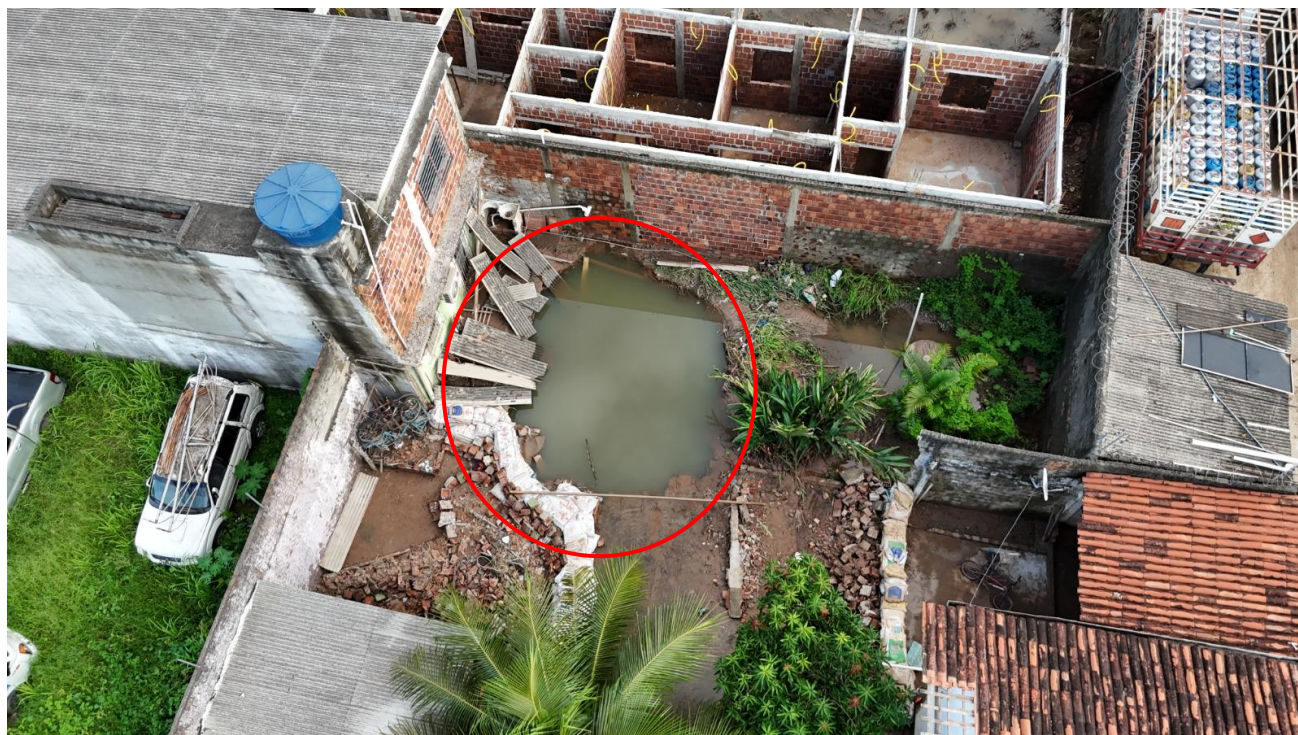
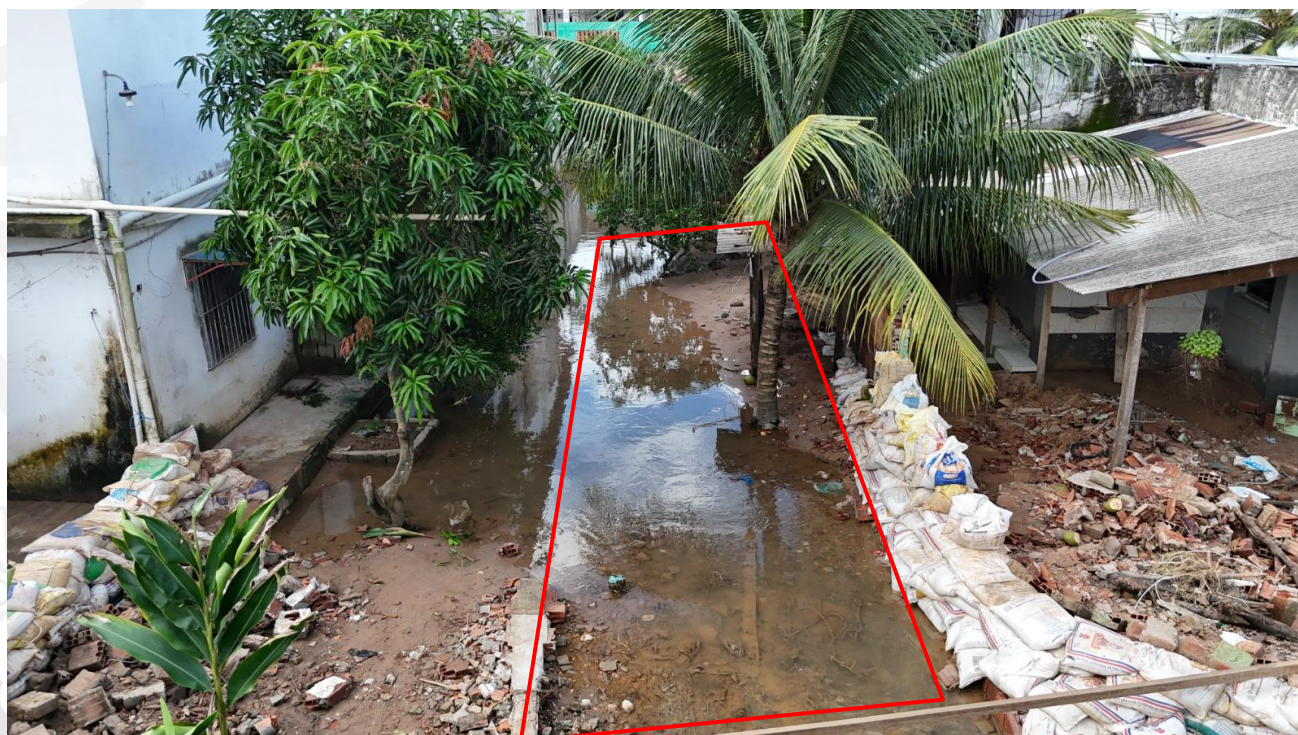
Verificaram-se processos patológicos no terreno e nas estruturas existentes, incluindo erosão localizada, instabilidade do solo, perda de suporte das fundações superficiais e colapso parcial de elementos construtivos particulares. Foram identificadas ainda manifestações patológicas compatíveis com ação prolongada de umidade e recalque diferencial, tais como fissuração em alvenarias, desagregação de revestimentos, deslocamento de elementos estruturais e comprometimento das contenções existentes.

- Assoreamento do sistema de drenagem pluvial
- Obstrução parcial ou total do percurso hidráulico
- Acúmulo e represamento de águas pluviais
- Saturação e encharcamento do solo
- Erosão superficial e carreamento de material
- Instabilidade geotécnica localizada
- Recalque diferencial do terreno
- Perda de suporte das fundações superficiais
- Fissuras e trincas em alvenarias
- Deslocamento e deformação de elementos construtivos
- Colapso parcial de estruturas particulares
- Comprometimento de muros de divisa e contenções
- Infiltrações e umidade ascendente
- Degradação de elementos construtivos por ação contínua da umidade.

O cenário evidencia a necessidade de desobstrução e recomposição do sistema de drenagem pluvial, com limpeza e readequação hidráulica do percurso até o canal, além da execução de medidas de estabilização e recuperação das estruturas afetadas, a fim de restabelecer as condições adequadas de segurança, funcionalidade e escoamento das águas superficiais caracterizada por fluxo permanente de água, sem interrupção perceptível, mesmo após a redução dos eventos pluviométricos, indicando contribuição direta do lençol freático e/ou de veio d'água subterrâneo sob pressão hidrostática natural.

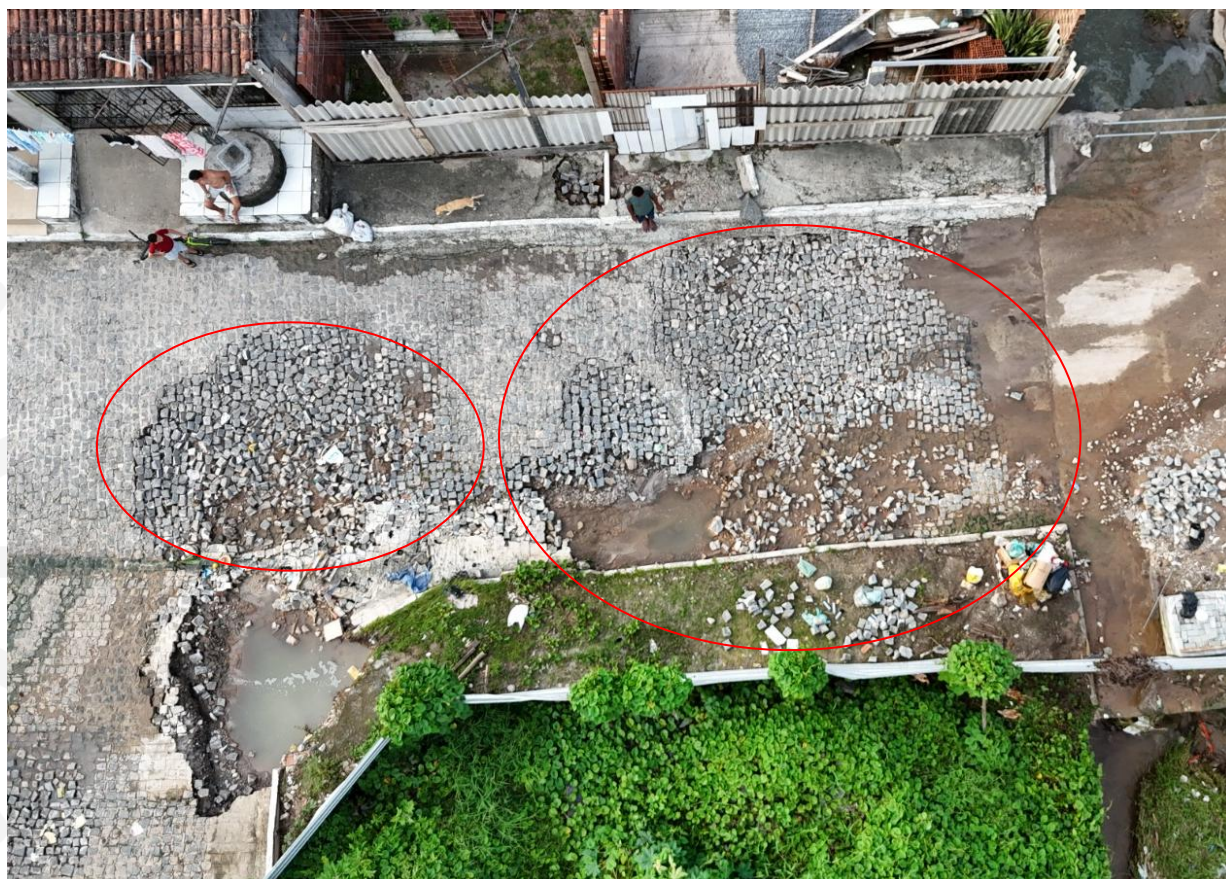
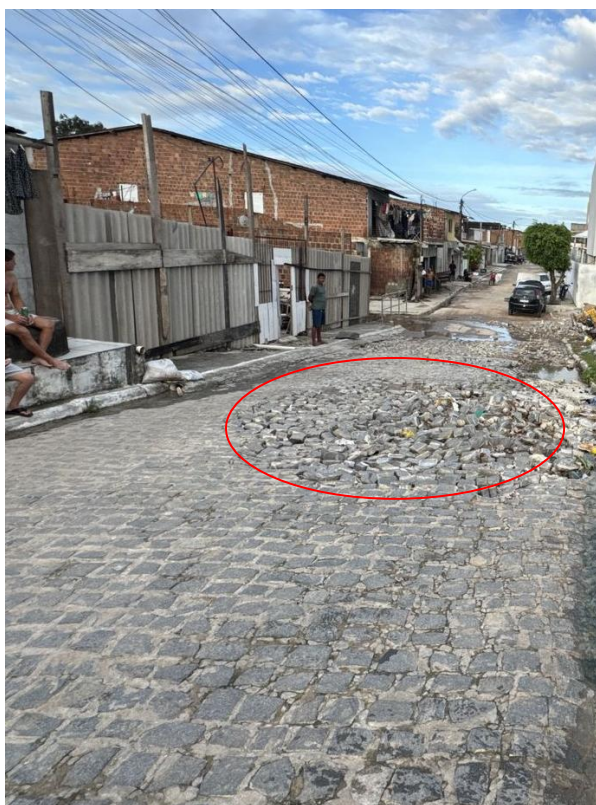
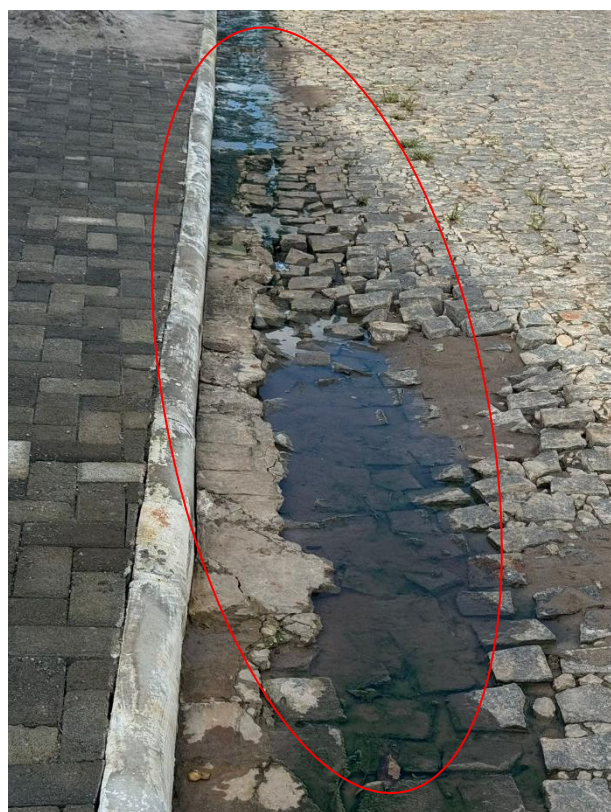
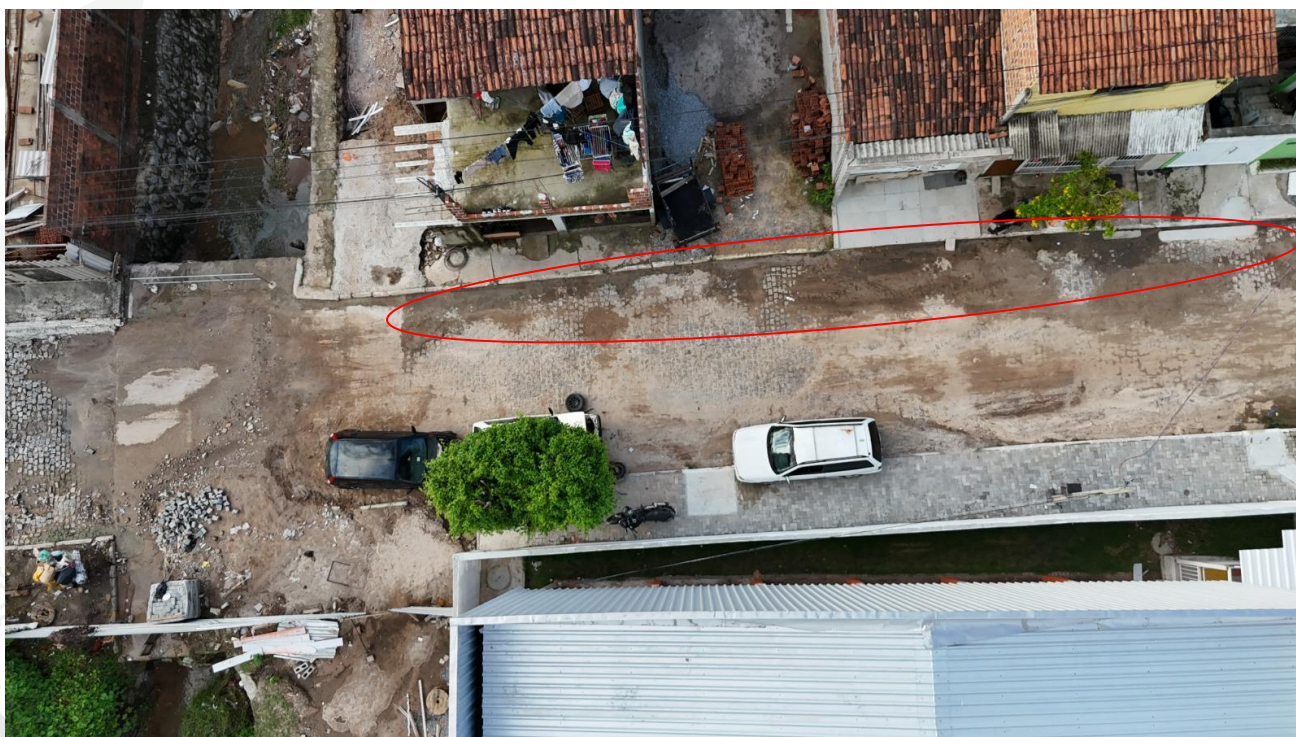
Durante vistoria realizada na via pública Rua 01 do Lot. Boa Vista, constatou-se a ocorrência do processo avançado de degradação da estrutura do pavimento, caracterizado pelo deslocamento e desagregação dos blocos de paralelepípedo, formação de painéis "buracos", erosão do material de rejuntamento e recalque localizado da base. Verificou-se ainda a presença de carreamento de material granular, ocasionado pelo escoamento superficial concentrado das águas pluviais.

A elevada intensidade pluviométrica promoveu infiltração excessiva no subleito e nas camadas de base da pavimentação, reduzindo significativamente a capacidade de suporte do solo. Como consequência, ocorreram deformações permanentes, abatimentos e perda de confinamento lateral, comprometendo a estabilidade e a funcionalidade da via.

- Afundamento localizado do pavimento;
- Desagregação e soltura de paralelepípedos;
- Erosão superficial e lavagem do rejunte;
- Formação de buracos e irregularidades funcionais;
- Acúmulo de sedimentos e água pluvial;
- Comprometimento da trafegabilidade e segurança viária.

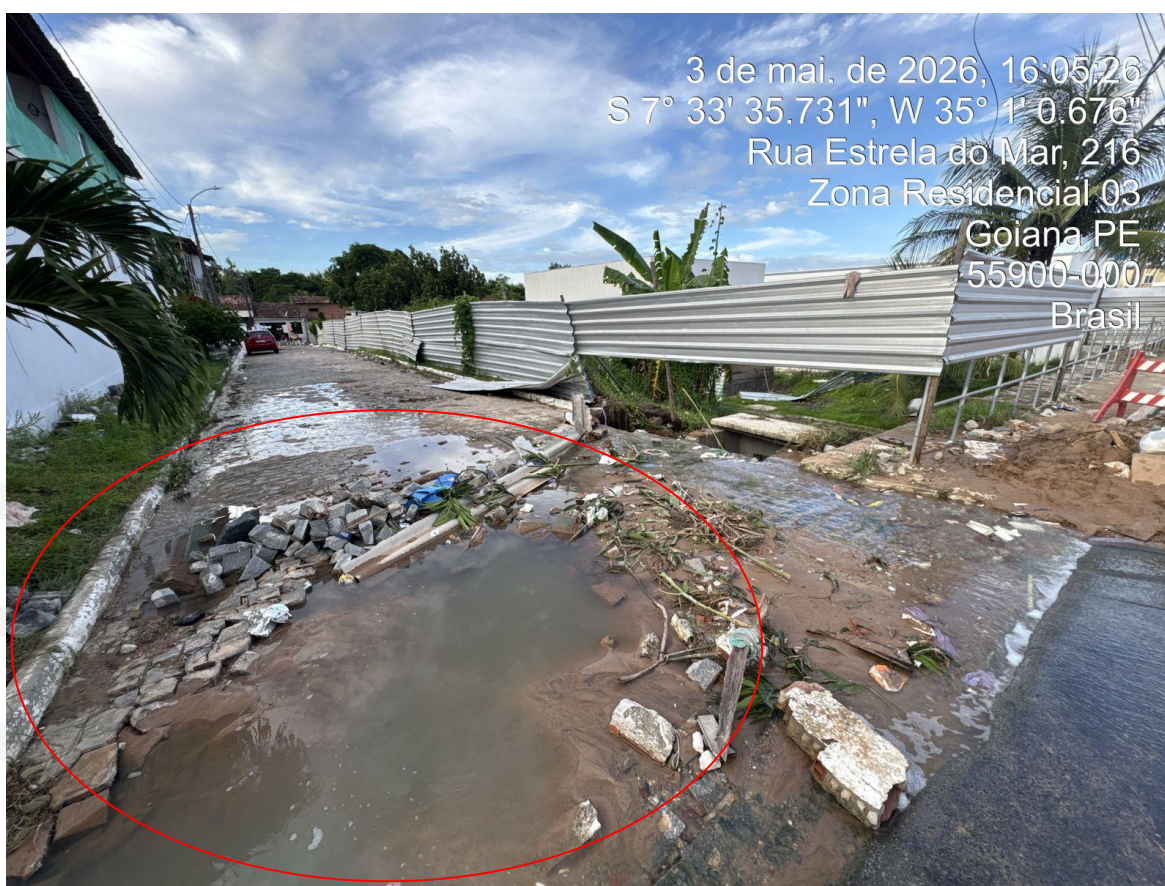
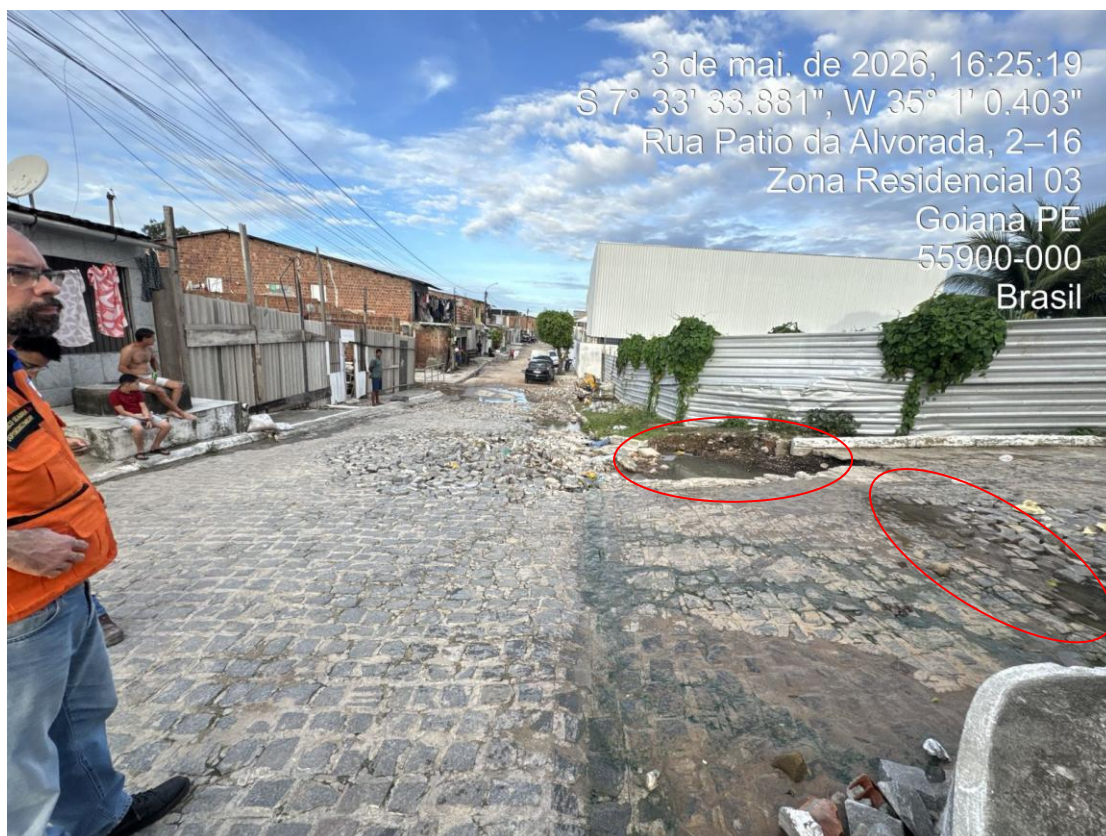
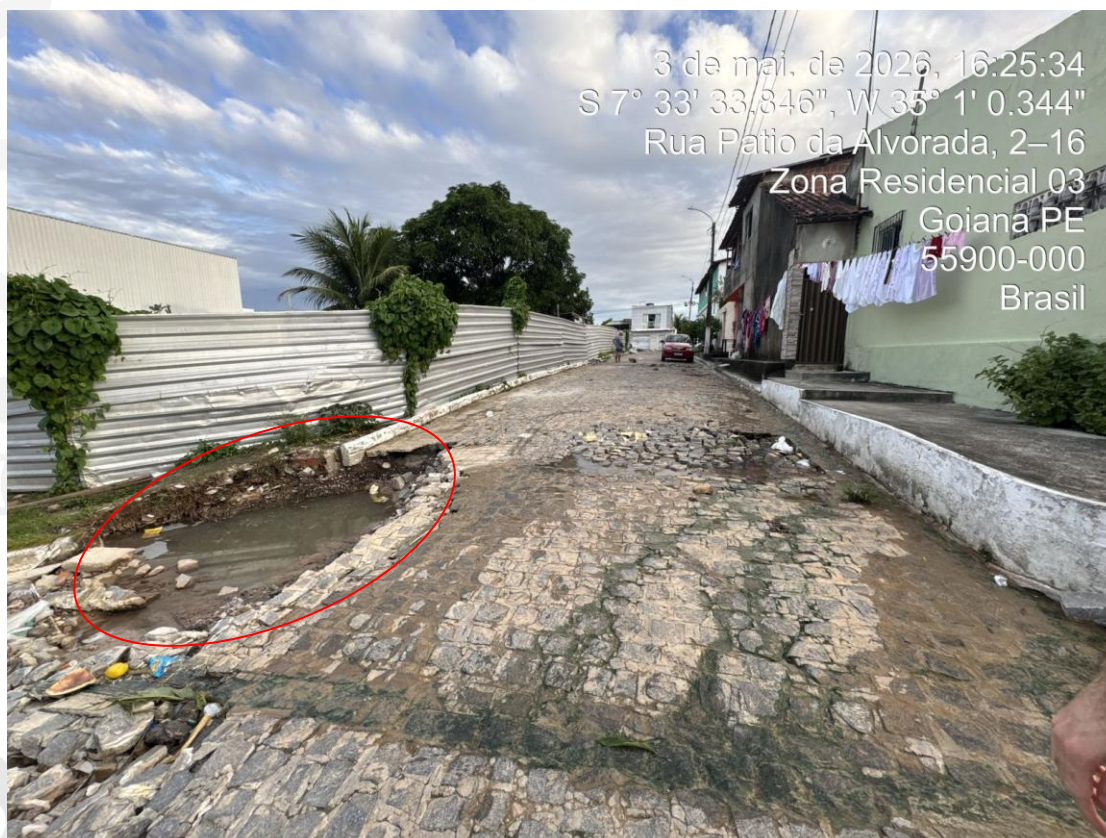
Durante vistoria realizada na via pública Rua 02 do Lot. Boa Vista, constatou-se a ocorrência do processo avançado de degradação da estrutura do pavimento, caracterizado pelo deslocamento e desagregação dos blocos de paralelepípedo, formação de painéis “buracos”, erosão do material de rejuntamento e recalque localizado da base. Verificou-se ainda a presença de carreamento de material granular, ocasionado pelo escoamento superficial concentrado das águas pluviais.

A elevada intensidade pluviométrica promoveu infiltração excessiva no subleito e nas camadas de base da pavimentação, reduzindo significativamente a capacidade de suporte do solo. Como consequência, ocorreram deformações permanentes, abatimentos e perda de confinamento lateral, comprometendo a estabilidade e a funcionalidade da via.

- Afundamento localizado do pavimento;
- Desagregação e soltura de paralelepípedos;
- Erosão superficial e lavagem do rejunte;
- Formação de buracos e irregularidades funcionais;
- Acúmulo de sedimentos e água pluvial;
- Comprometimento da trafegabilidade e segurança viária.

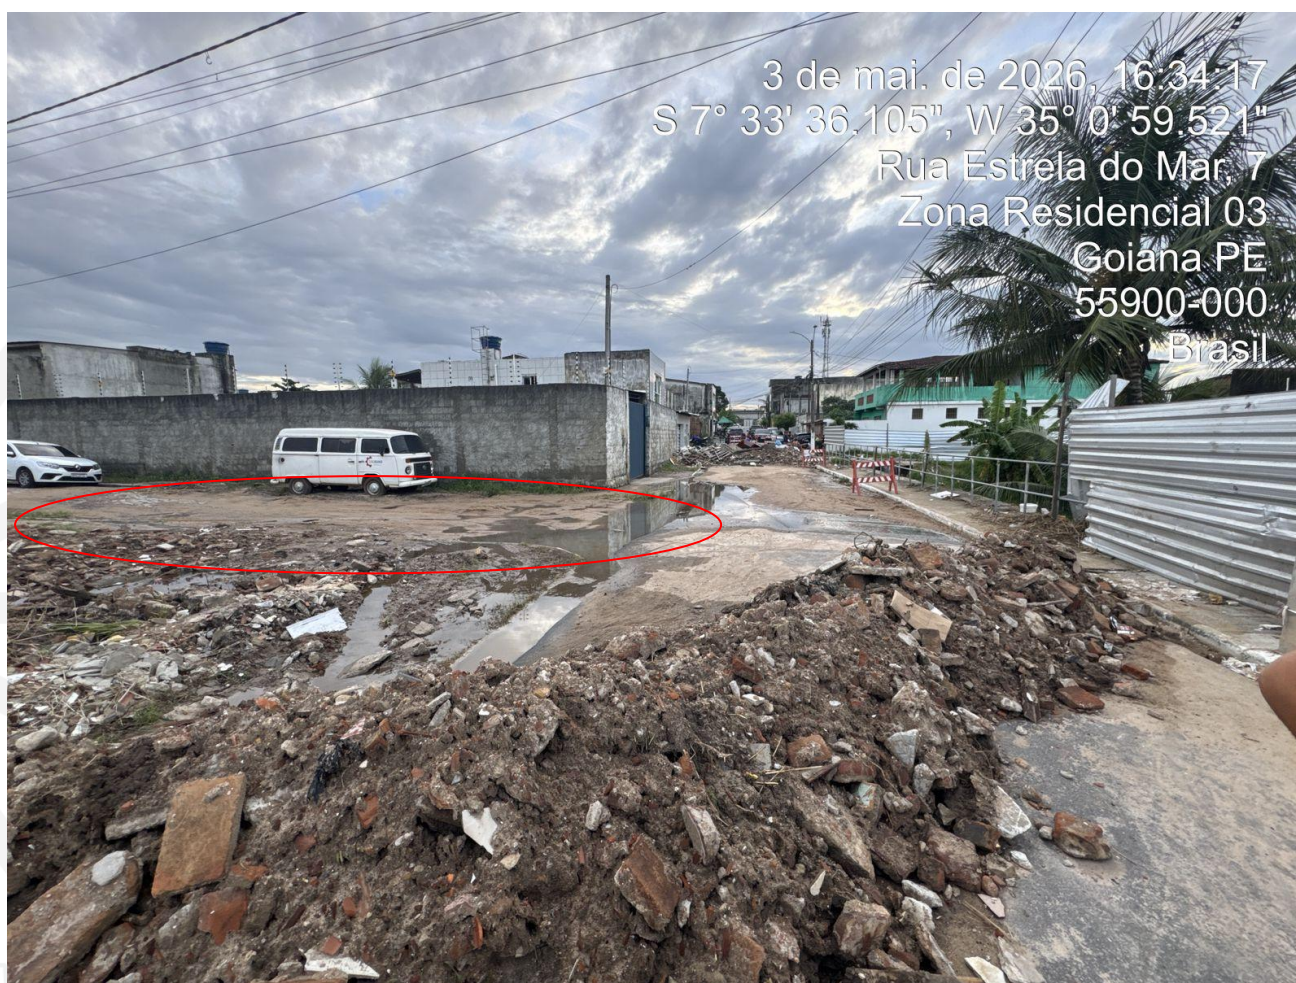
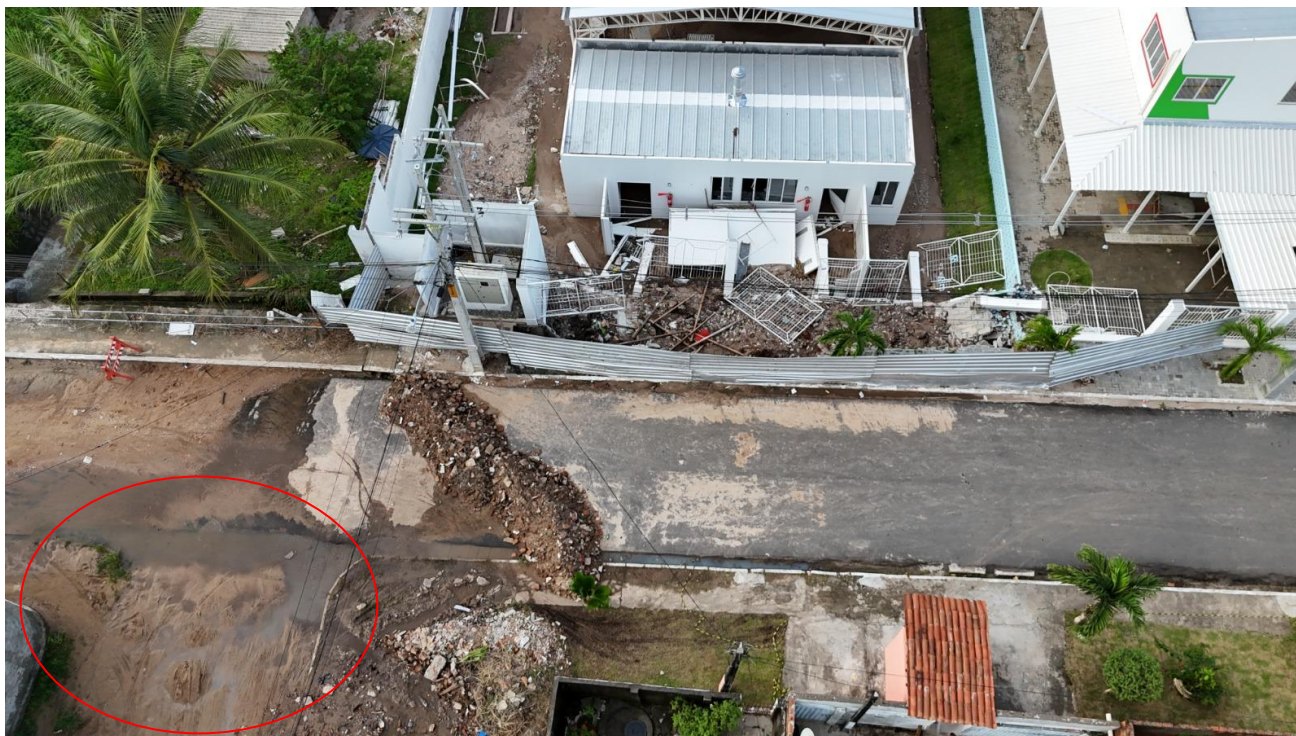
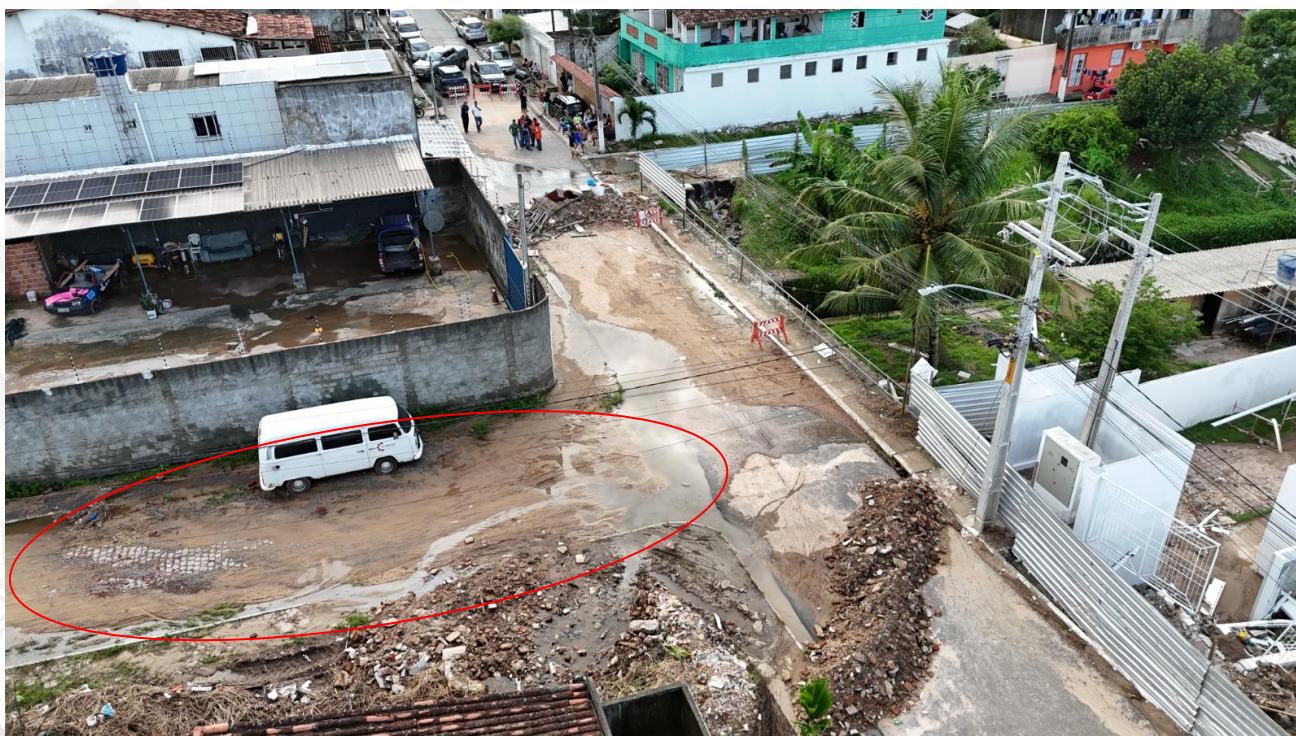
Durante vistoria realizada na via pública Rua 03 do Lot. Boa Vista, constatou-se a ocorrência do processo avançado de degradação da estrutura do pavimento, caracterizado pelo deslocamento e desagregação dos blocos de paralelepípedo, formação de painéis “buracos”, erosão do material de rejuntamento e recalque localizado da base. Verificou-se ainda a presença de carreamento de material granular, ocasionado pelo escoamento superficial concentrado das águas pluviais.

A elevada intensidade pluviométrica promoveu infiltração excessiva no subleito e nas camadas de base da pavimentação, reduzindo significativamente a capacidade de suporte do solo. Como consequência, ocorreram deformações permanentes, abatimentos e perda de confinamento lateral, comprometendo a estabilidade e a funcionalidade da via.

- Afundamento localizado do pavimento;
- Desagregação e soltura de paralelepípedos;
- Erosão superficial e lavagem do rejunte;
- Formação de buracos e irregularidades funcionais;
- Acúmulo de sedimentos e água pluvial;
- Comprometimento da trafegabilidade e segurança viária.

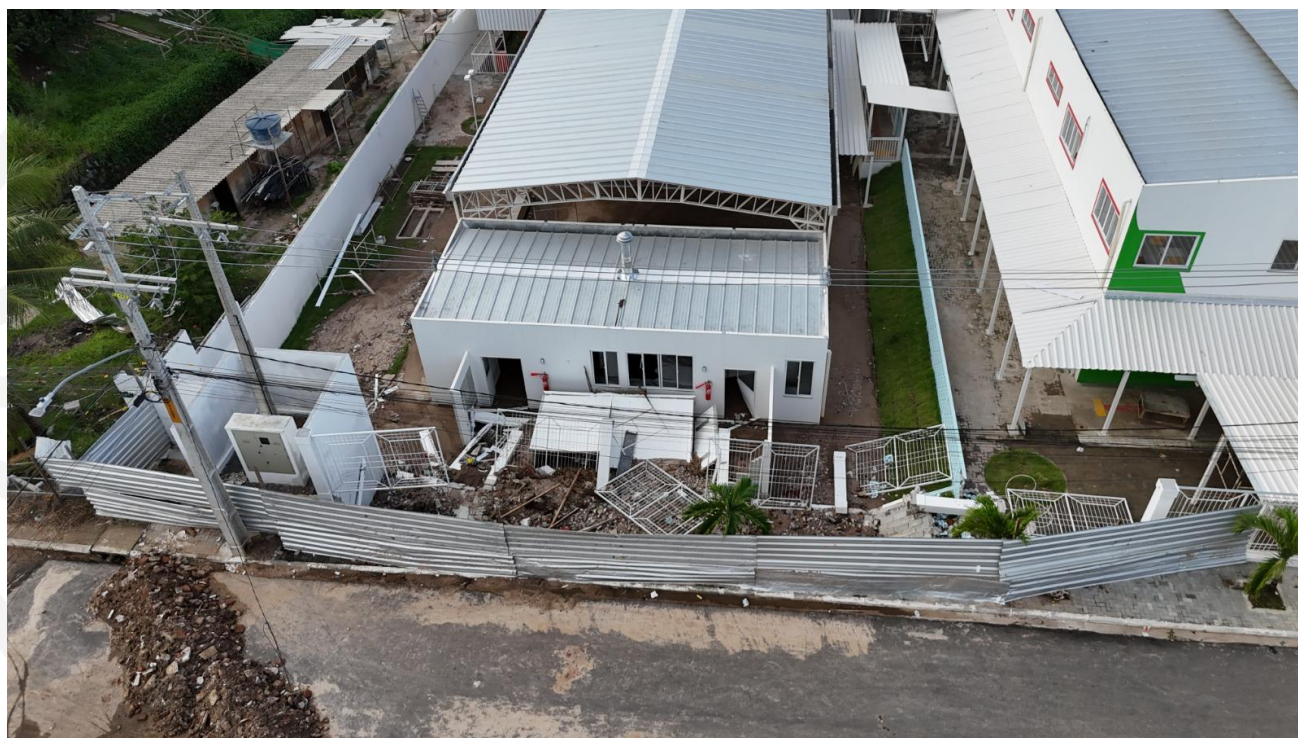
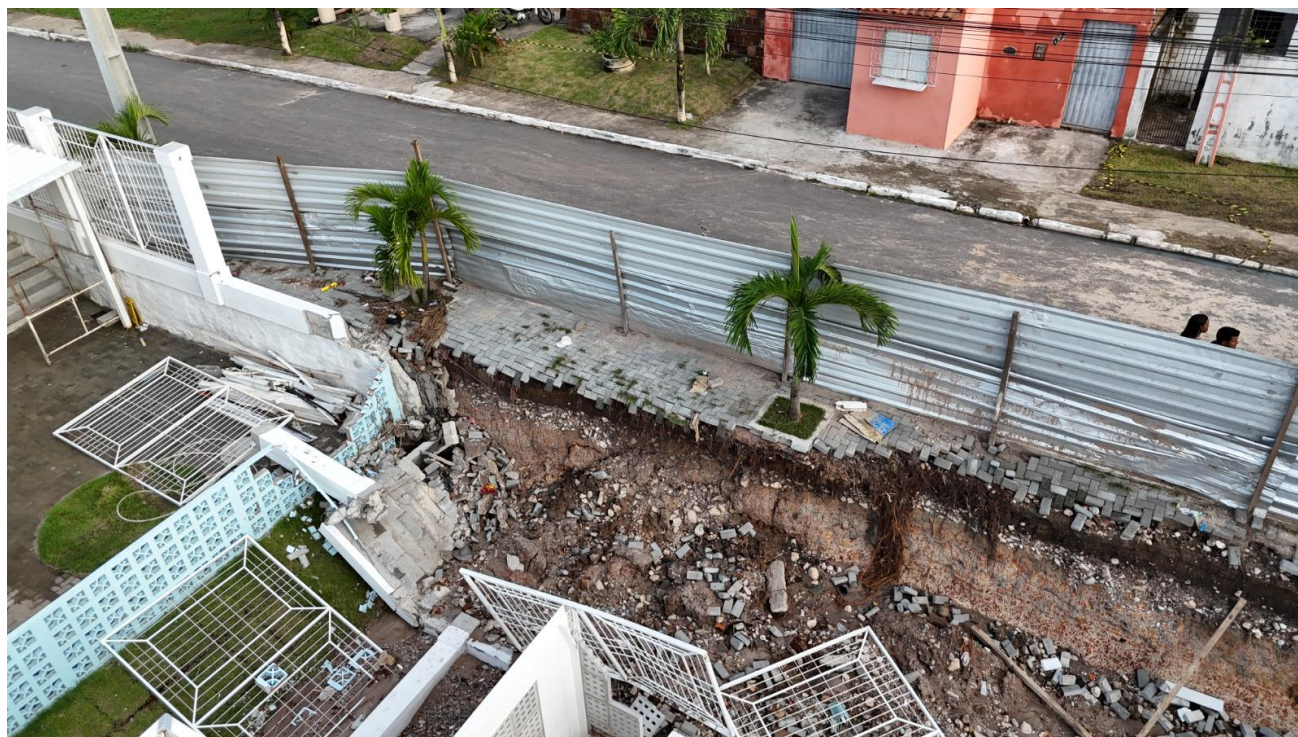
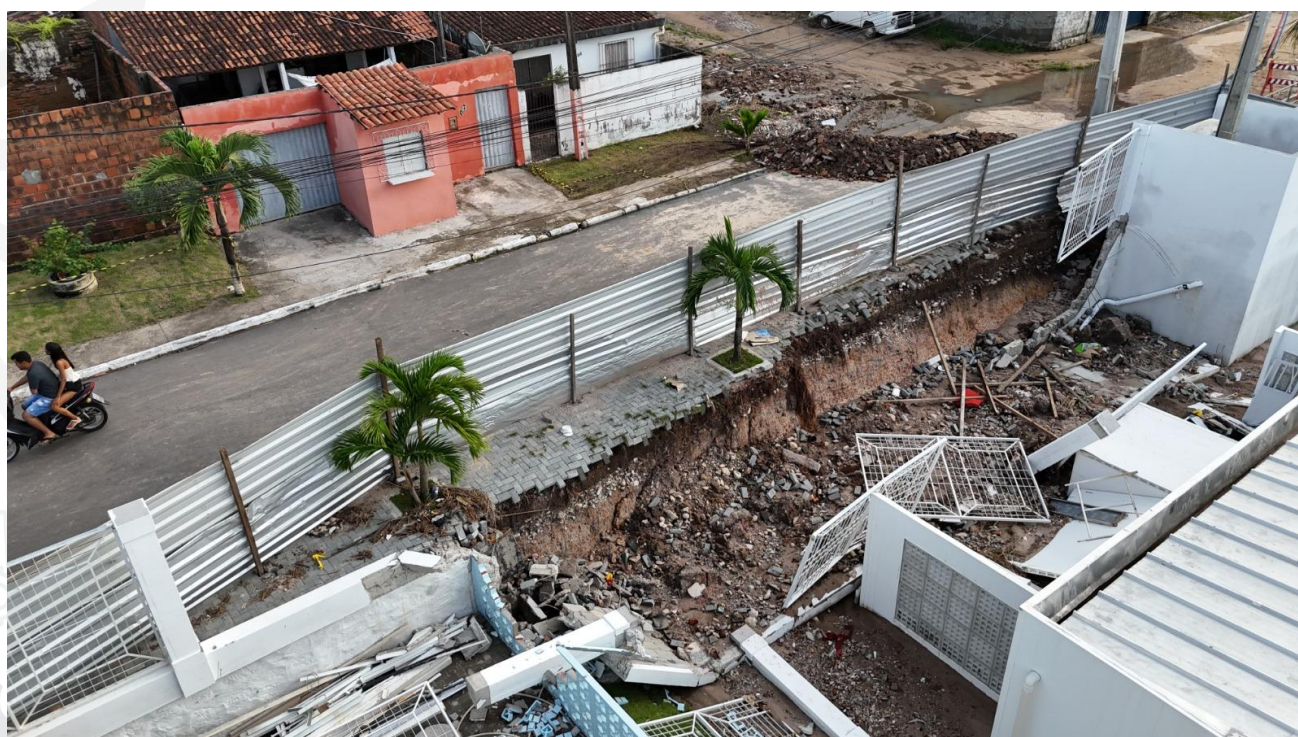
Em decorrência do elevado índice pluviométrico registrado na região, associado ao rompimento do sistema de drenagem pluvial existente, ocorreu intenso processo de enxurrada superficial, ocasionando a elevação do nível de saturação do solo adjacente à unidade escolar. Tal condição provocou sobrecarga hidrostática e perda da capacidade resistente do terreno, culminando no colapso parcial do muro de contenção e do gradil metálico perimetral da Escola da Boa Vista.

- Ruptura estrutural do muro de contenção
- Deslocamento do gradil metálico
- Tombamento do gradil metálico;
- Erosão do solo de fundação
- Carreamento de solo de fundação
- Fissuração generalizada em elementos de alvenaria
- Fissuração em revestimentos
- Recalque diferencial do passeio externo em pavê intertravado
- Danos parciais à fachada da edificação escolar
- Desagregação de argamassa
- Exposição de elementos estruturais
- Comprometimento do sistema de drenagem superficial.

Recomenda-se isolamento imediato da área afetada, realização de avaliação estrutural e geotécnica detalhada, recomposição do sistema de drenagem, estabilização do talude e reconstrução dos elementos comprometidos conforme normas técnicas vigentes.

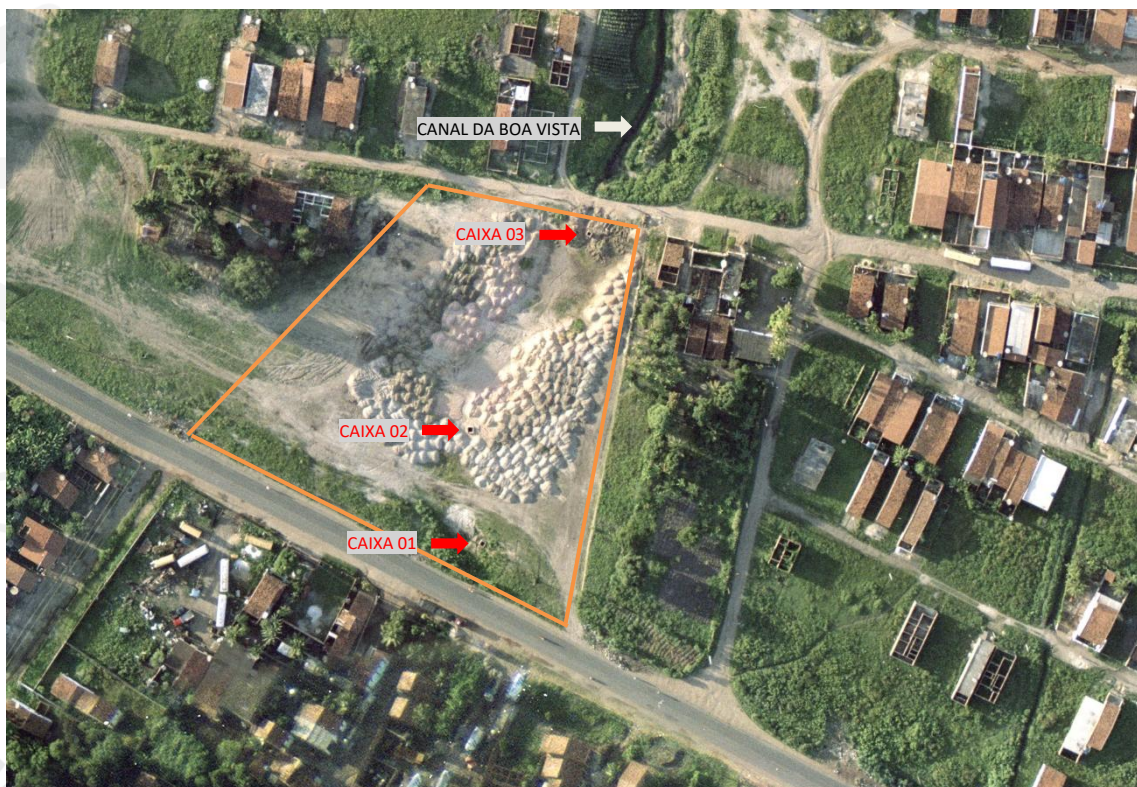
*Imagem – 23*  
Ano - 2006

Por meio de registro fotográfico datado de 2006, verifica-se que a execução de aterro em lote situado em área de declive “referenciado por Imagem – 23 em área retangular laranja” contribuiu para o soterramento progressivo da estrutura de drenagem existente. Tal intervenção promoveu aumento das cargas atuantes sobre o solo e sobre a tubulação instalada, ocasionando acréscimo das pressões confinantes ao longo do sistema de drenagem. Em decorrência dessas alterações topográficas e geotécnicas, observa-se a possibilidade de ocorrência de avarias no percurso da tubulação de drenagem, incluindo deformações estruturais, deslocamentos e comprometimento da capacidade de escoamento hidráulico.

Adicionalmente, constata-se o aumento da altura das caixas de inspeção (“poços de visita”), “referenciado por Imagem – 23 em seta vermelha” condição associada à elevação do nível do aterro executado, modificando as cotas originais do sistema e potencialmente contribuindo para a sobrecarga e perda de eficiência operacional de manutenção na rede de drenagem.

- Readequação das caixas de inspeção (poços de visita) e demais dispositivos acessórios, restabelecendo as cotas operacionais adequadas e garantindo condições seguras de manutenção e operação do sistema.
