**RELATÓRIO TÉCNICO / LAUDO DE VISTORIA**  
**DANOS DECORRENTES DAS FORTES CHUVAS**  
**NA LOCALIDADE DA BOA VISTA, NO MUNICÍPIO**  
**DE GOIANA-PE.**

Órgão: Prefeitura Municipal de Goiana/PE  
Secretaria: Secretaria de Desenvolvimento Urbano e Obras  
Data da Vistoria: 06 / 05 / 2026  
Responsável Técnico: Rui Alves Costa de Souza Filho  
Cargo/Função: Gerente de Fiscalização de Obras Públicas  
CREA-PE: 1822454050

O presente Relatório Técnico/Laudo de Vistoria tem por objeto a verificação e avaliação dos danos ocasionados pelas fortes chuvas ocorridas no Município de Goiana/PE no dia 01 de maio de 2026, com foco na análise das condições estruturais, operacionais e de segurança da área/localidade abaixo identificada:

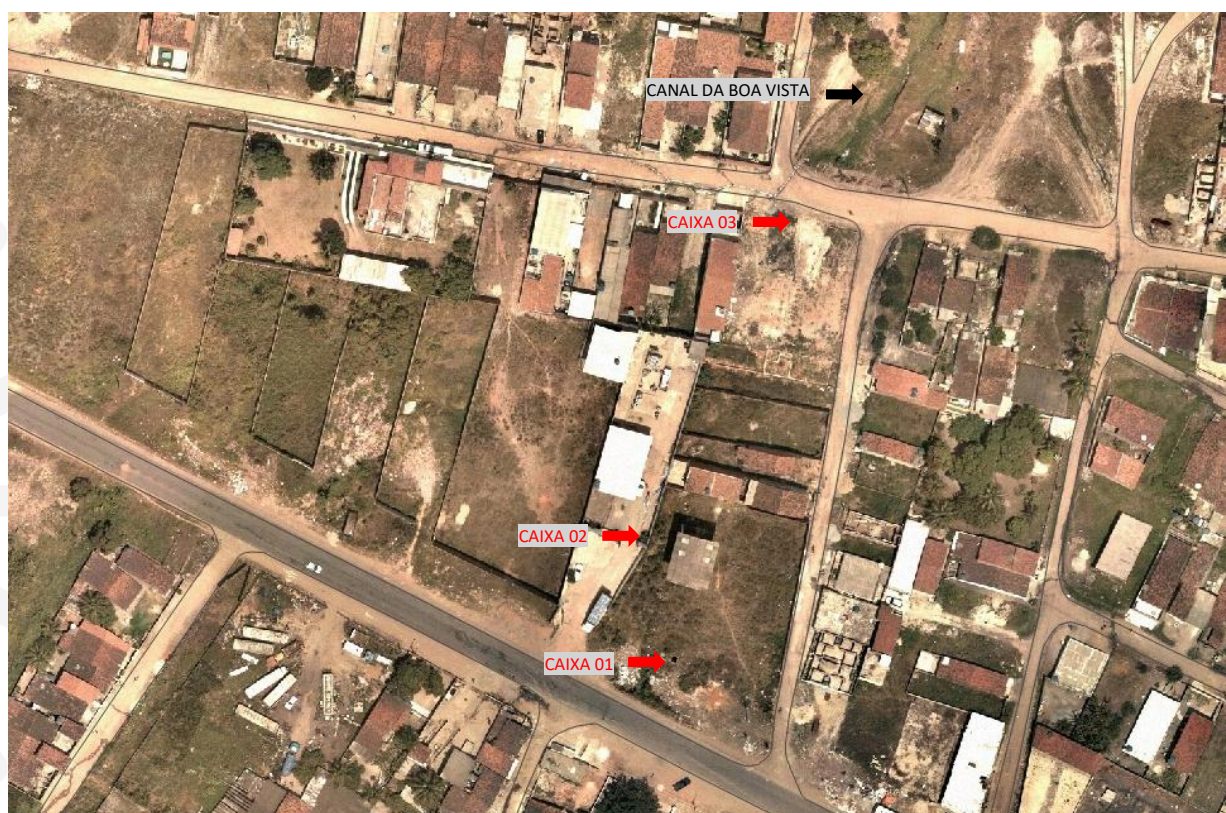
Imagem – 24  
Ano - 2014

Por meio de registro fotográfico datado de 2014, verifica-se o adensamento populacional e a intensificação da ocupação urbana na área de influência do sistema de drenagem existente “referenciado por Imagem – 24 em seta vermelha”. Tal condição, observada ao longo dos anos, contribuiu para o aumento da impermeabilização do solo e da demanda sobre a infraestrutura de drenagem pluvial. Nas condições atuais, o elevado grau de ocupação da área dificulta significativamente a execução de intervenções corretivas, adequações técnicas e/ou implantação de novo sistema de drenagem, caracterizando

cenário de risco estrutural e patrimonial durante eventuais serviços de manutenção ou obras de reestruturação da rede existente. Adicionalmente, a atuação das forças naturais associadas aos elevados índices pluviométricos locais intensifica as solicitações hidráulicas e geotécnicas sobre o terreno e sobre a infraestrutura instalada, potencializando processos de saturação do solo, instabilidade localizada e comprometimento funcional do sistema de drenagem.
