PROJETO :	PLANO DE MACRODRENAGEM DE PETROLINA
ASSUNTO :	CADASTRO EXPEDITO DA MICRODRENAGEM
LOCALIZAÇÃO :	RUA DO VIOLEIRO, BAIRRO ANTÔNIO CASSIMIRO, PETROLINA/PE
ESCALA:	INDICADA
ARQUIVO:	PLANTA BAIXA
DESENHO Nº:	12 / 26

PROJETO : PLANO DE MACRODRENAGEM DE PETROLINA
ASSUNTO : CADASTRO EXPEDITO DA MICRODRENAGEM
LOCALIZAÇÃO : AV. MAR DA TASMÂNIA, BAIRRO ANTÔNIO CASSIMIRO, PETROLINA/PE

PROJETO :	PLANO DE MACRODRENAGEM DE PETROLINA
ASSUNTO :	CADASTRO EXPEDITO DA MICRODRENAGEM
LOCALIZAÇÃO :	RUA MAR DO JAPÃO, BAIRRO ANTÔNIO CASSIMIRO, PETROLINA/PE
ESCALA:	INDICADA
PLANTA BAIXA

PROJETO : PLANO DE MACRODRENAGEM DE PETROLINA ASSUNTO : CADASTRO EXPEDITO DA MICRODRENAGEM LOCALIZAÇÃO : RUA MAR CASPIO, BAIRRO ANTÔNIO CASSIMIRO, PETROLINA/PE					
ESCALA:	INDICADA	PLANTA BAIXA	ARQUIVO:	PDCA_MICRO_ANTÔNIO_CASSIMIRO	DESENHO Nº:
					16 / 26

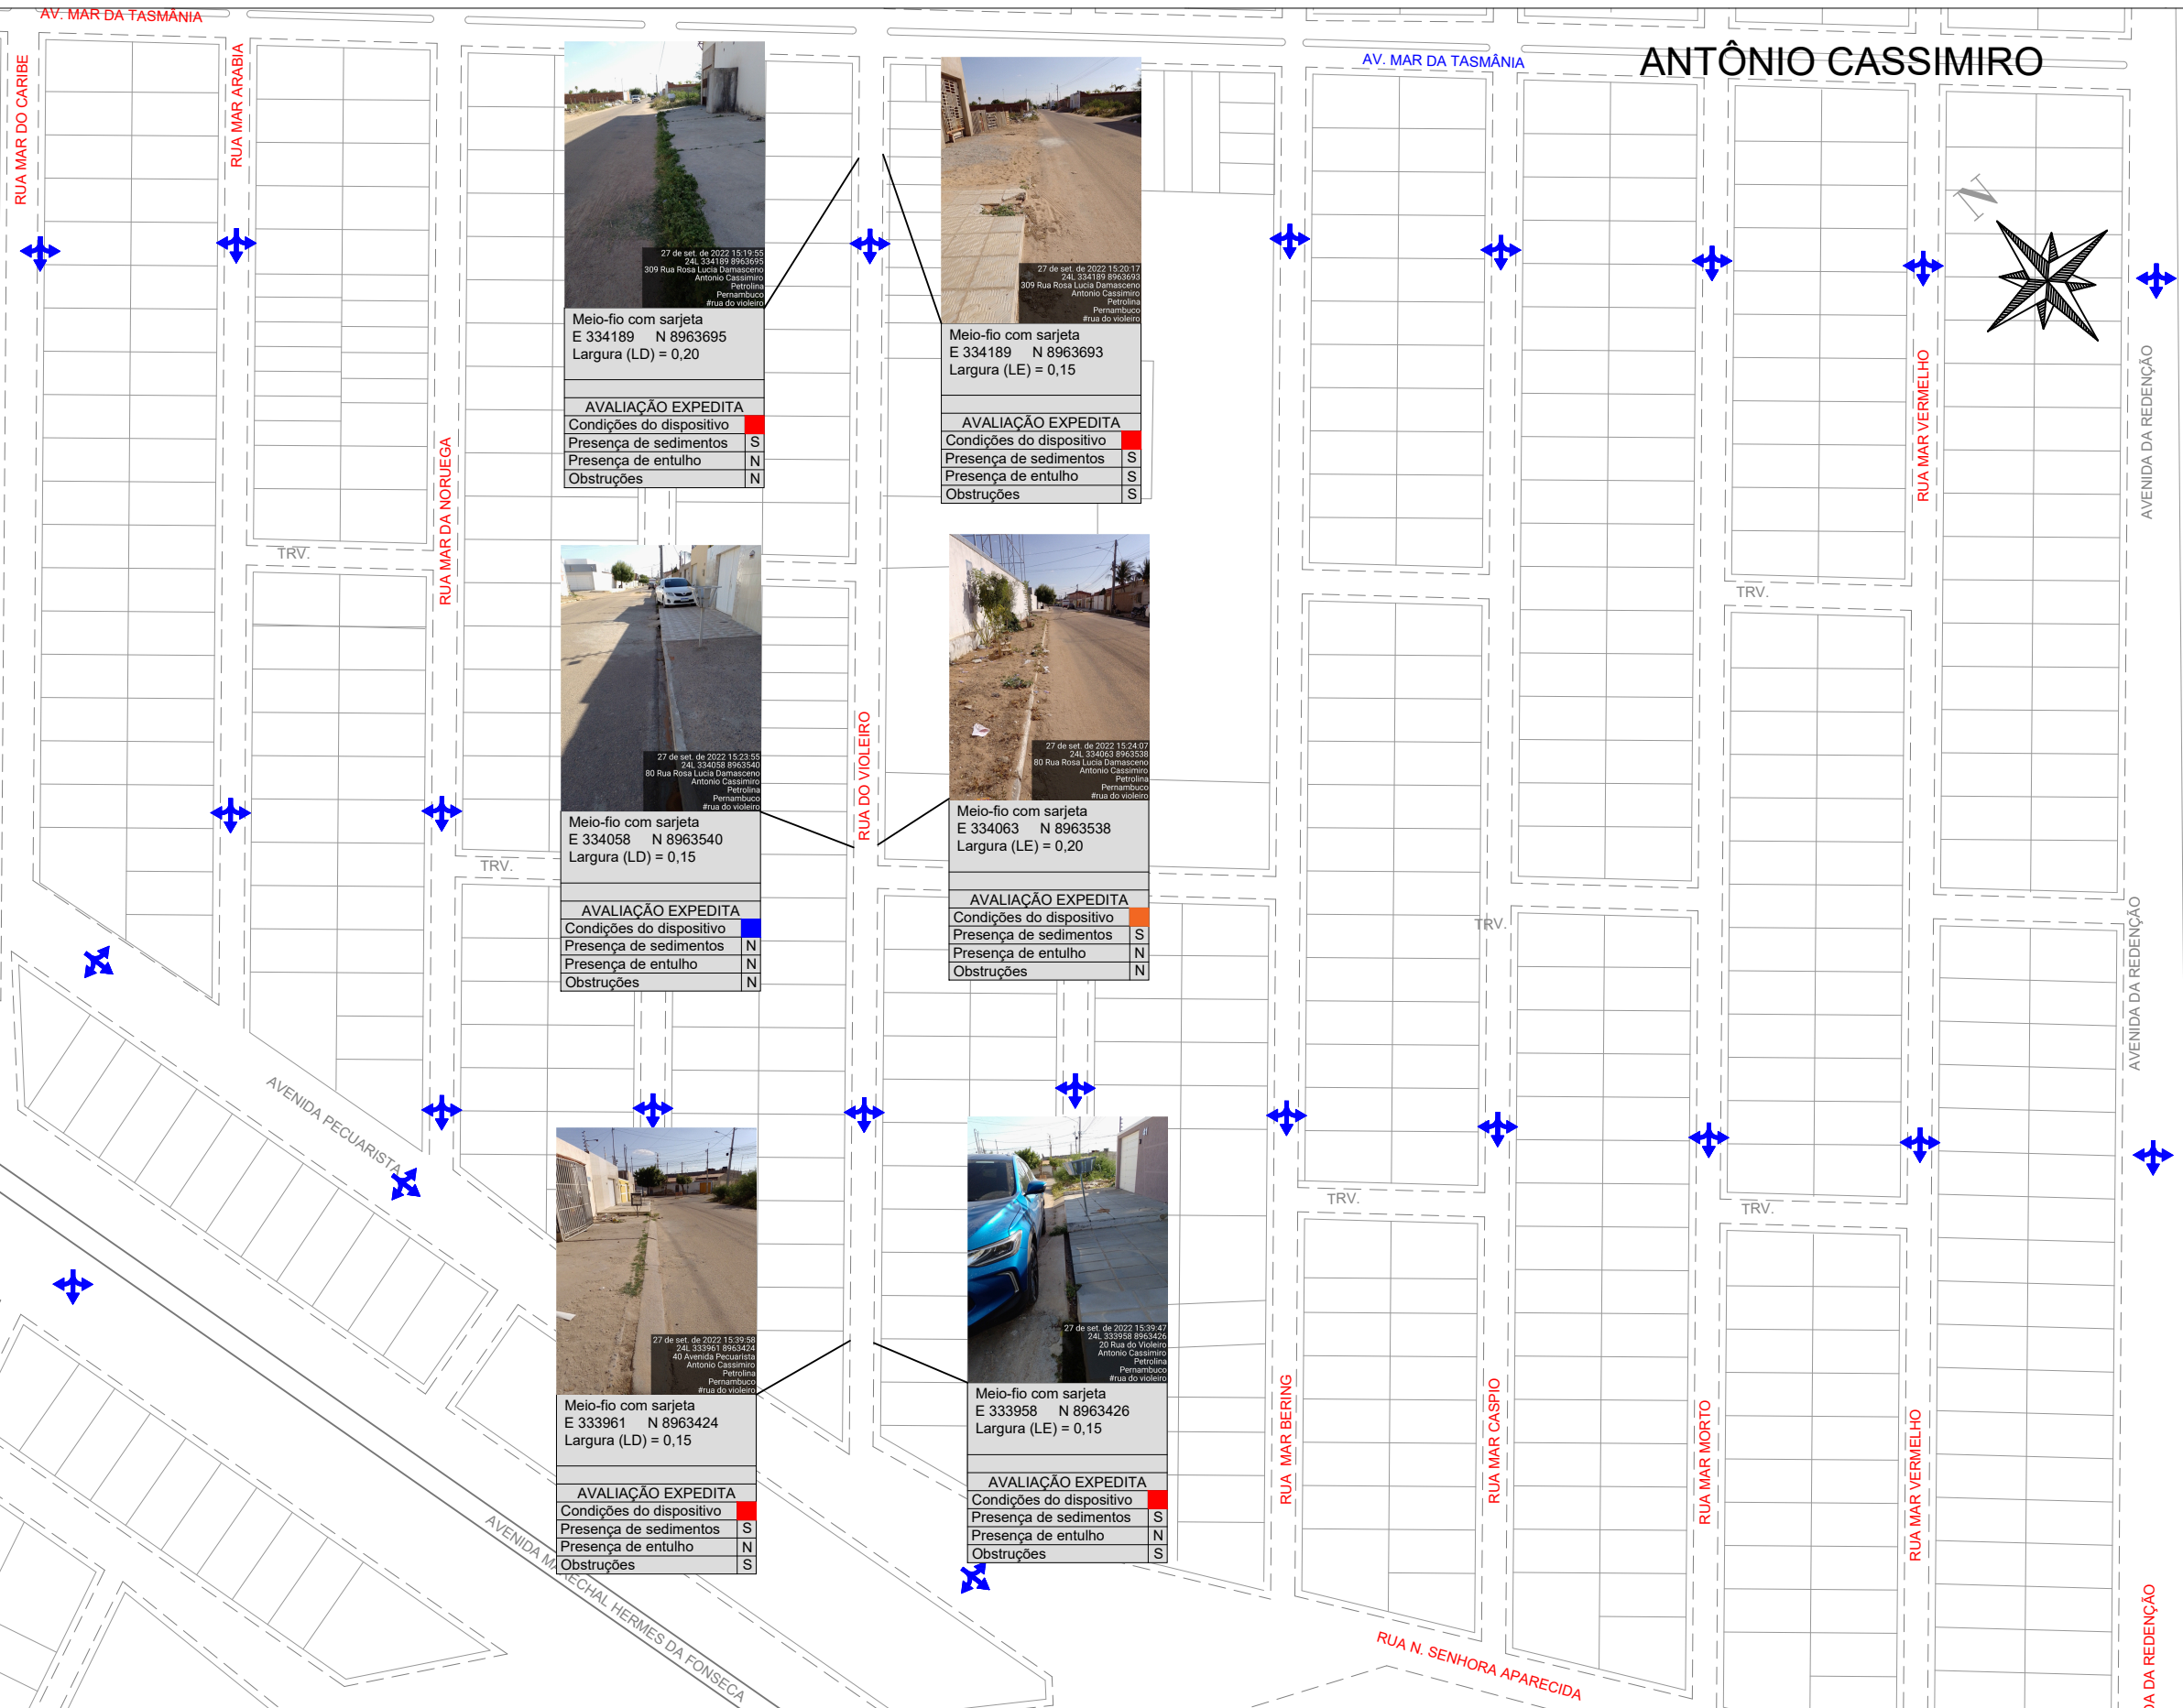
27 de set. de 2022 15:19:55
24L 334189 8963695
309 Rua Rosa Lucia Damasceno
Antonio Cassimiro
Petrolina
Pernambuco
#rua do violeiro

Meio-fio com sarjeta
E 334189 N 8963695
Largura (LD) = 0,20

AVALIAÇÃO EXPEDITA	
Condições do dispositivo	■
Presença de sedimentos	S
Presença de entulho	N
Obstruções	N

27 de set. de 2022 15:20:17
24L 334189 8963695
309 Rua Rosa Lucia Damasceno
Antonio Cassimiro
Petrolina
Pernambuco
#rua do violeiro

Meio-fio com sarjeta
E 334189 N 8963693
Largura (LE) = 0,15

AVALIAÇÃO EXPEDITA	
Condições do dispositivo	■
Presença de sedimentos	S
Presença de entulho	S
Obstruções	S

27 de set. de 2022 15:23:55
24L 334058 8963540
80 Rua Rosa Lucia Damasceno
Antonio Cassimiro
Petrolina
Pernambuco
#rua do violeiro

Meio-fio com sarjeta
E 334058 N 8963540
Largura (LD) = 0,15

AVALIAÇÃO EXPEDITA	
Condições do dispositivo	■
Presença de sedimentos	N
Presença de entulho	N
Obstruções	N

27 de set. de 2022 15:24:07
24L 334063 8963538
80 Rua Rosa Lucia Damasceno
Antonio Cassimiro
Petrolina
Pernambuco
#rua do violeiro

Meio-fio com sarjeta
E 334063 N 8963538
Largura (LE) = 0,20

27 de set. de 2022 15:39:58
24L 333961 8963424
40 Avenida Pecuarista
Antonio Cassimiro
Petrolina
Pernambuco
#rua do violeiro

Meio-fio com sarjeta
E 333961 N 8963424
Largura (LD) = 0,15

AVALIAÇÃO EXPEDITA	
Condições do dispositivo	■
Presença de sedimentos	S
Presença de entulho	N
Obstruções	S

27 de set. de 2022 15:39:47
24L 333958 8963426
20 Rua do Violeiro
Antonio Cassimiro
Petrolina
Pernambuco
#rua do violeiro

Meio-fio com sarjeta
E 333958 N 8963426
Largura (LE) = 0,15
