PROJETO : PLANO DE MACRODRENAGEM DE PETROLINA
ASSUNTO : CADASTRO EXPEDITO DA MICRODRENAGEM
LOCALIZAÇÃO : RUA 23 E RUA MOÇA BONITA, BAIRRO JATOBÁ, PETROLINA/PE

PROJETO : MACRODRENAGEM DE PETROLINA
 ASSUNTO : CADASTRO DOS DISPOSITIVOS DE MICRODRENAGEM
 LOCALIZAÇÃO : BAIRRO JOÃO DE DEUS, PETROLINA/PE
 ESCALA: INDICADA
 PLANTA BAIXA
 ARQUIVO: PDCA_MICRO_JOÃO_DE_DEUS
 DESENHO Nº: 01 / 21

PROJETO :	MACRODRENAGEM DE PETROLINA
ASSUNTO :	CADASTRO DOS DISPOSITIVOS DE MICRODRENAGEM
LOCALIZAÇÃO :	RUA 67 E RUA 68, BAIRRO JOÃO DE DEUS, PETROLINA/PE
ESCALA:	INDICADA
ARQUIVO:	PDCA_MICRO_JOÃO_DE_DEUS
DESENHO Nº:	02 / 21

PROJETO : MACRODRENAGEM DE PETROLINA
 ASSUNTO : CADASTRO DOS DISPOSITIVOS DE MICRODRENAGEM
 LOCALIZAÇÃO : AVENIDA PADRE CÍCERO, BAIRRO JOÃO DE DEUS, PETROLINA/PE

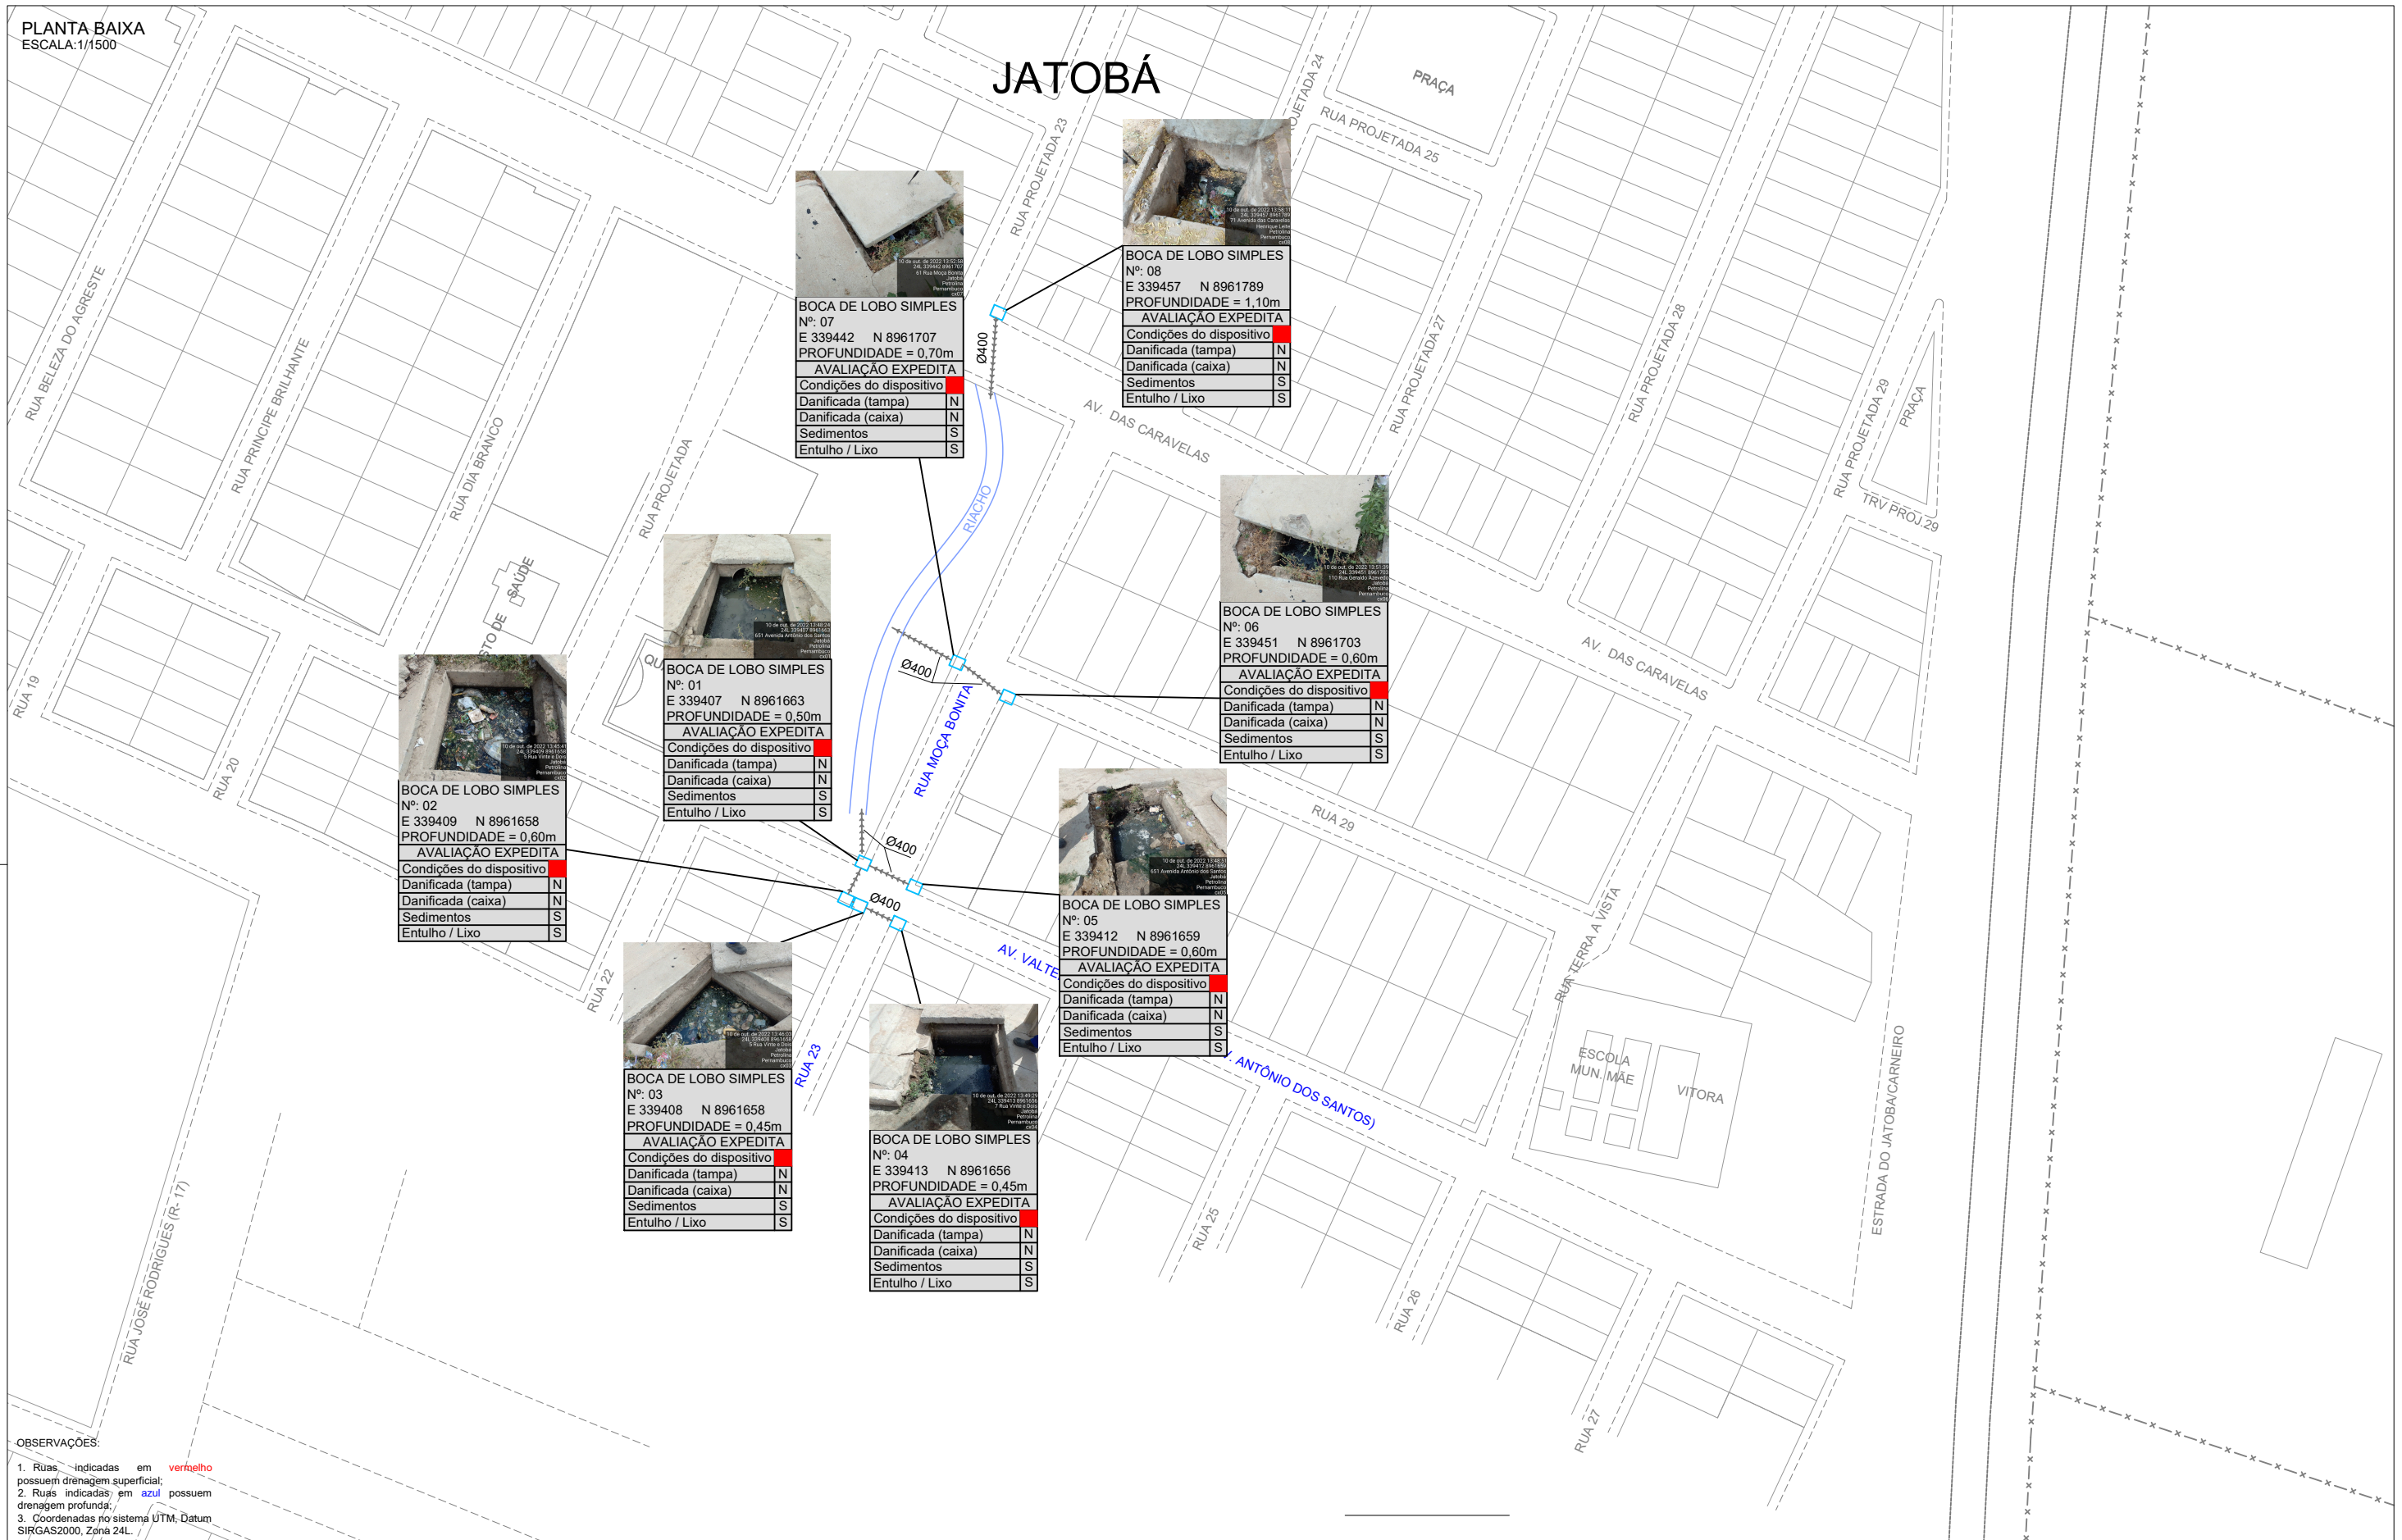
BOCA DE LOBO SIMPLES
Nº: 07
E 339442 N 8961707
PROFUNDIDADE = 0,70m
AVALIAÇÃO EXPEDITA

Condições do dispositivo	
Danificada (tampa)	N
Danificada (caixa)	N
Sedimentos	S
Entulho / Lixo	S

BOCA DE LOBO SIMPLES
Nº: 08
E 339457 N 8961789
PROFUNDIDADE = 1,10m
AVALIAÇÃO EXPEDITA

BOCA DE LOBO SIMPLES
Nº: 01
E 339407 N 8961663
PROFUNDIDADE = 0,50m
AVALIAÇÃO EXPEDITA

BOCA DE LOBO SIMPLES
Nº: 06
E 339451 N 8961703
PROFUNDIDADE = 0,60m
AVALIAÇÃO EXPEDITA

BOCA DE LOBO SIMPLES
Nº: 02
E 339409 N 8961658
PROFUNDIDADE = 0,60m
AVALIAÇÃO EXPEDITA

BOCA DE LOBO SIMPLES
Nº: 05
E 339412 N 8961659
PROFUNDIDADE = 0,60m
AVALIAÇÃO EXPEDITA

BOCA DE LOBO SIMPLES
Nº: 03
E 339408 N 8961658
PROFUNDIDADE = 0,45m
AVALIAÇÃO EXPEDITA

BOCA DE LOBO SIMPLES
Nº: 04
E 339413 N 8961656
PROFUNDIDADE = 0,45m
AVALIAÇÃO EXPEDITA

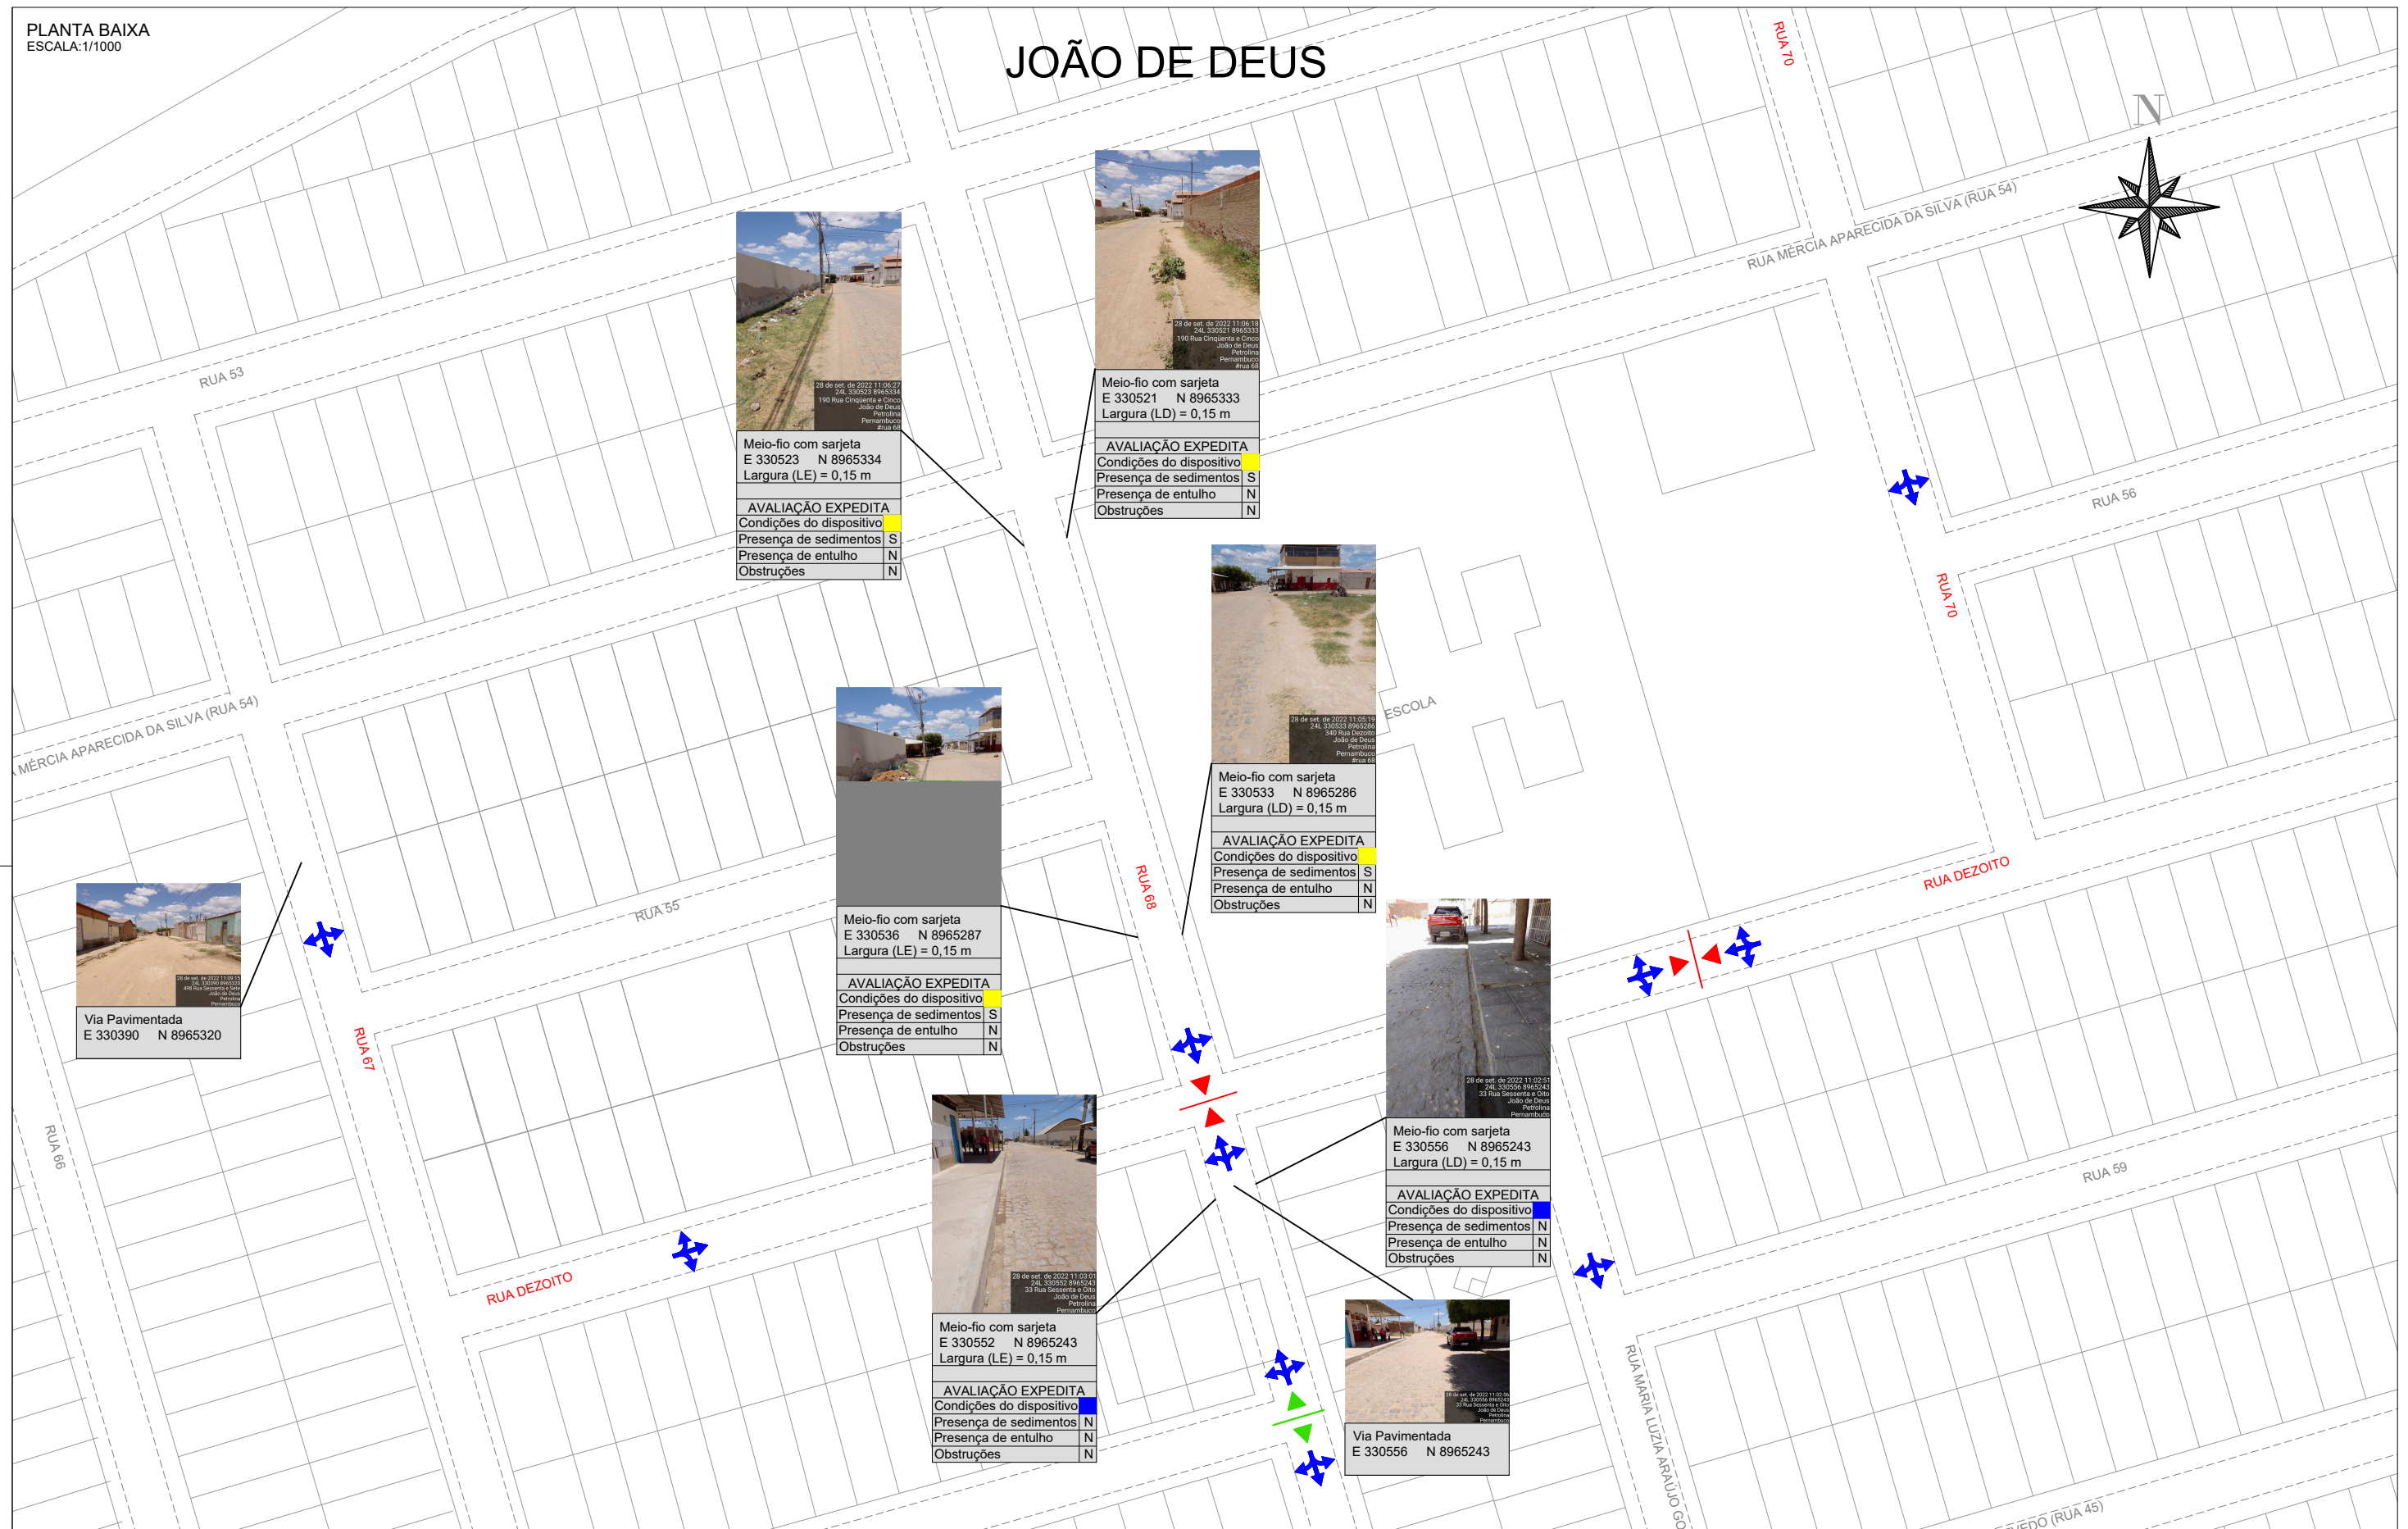
Meio-fio com sarjeta
E 330523 N 8965334
Largura (LE) = 0,15 m

AVALIAÇÃO EXPEDITA	
Condições do dispositivo	
Presença de sedimentos	S
Presença de entulho	N
Obstruções	N

Meio-fio com sarjeta
E 330521 N 8965333
Largura (LD) = 0,15 m

Meio-fio com sarjeta
E 330533 N 8965286
Largura (LD) = 0,15 m

Meio-fio com sarjeta
E 330536 N 8965287
Largura (LE) = 0,15 m

Meio-fio com sarjeta
E 330556 N 8965243
Largura (LD) = 0,15 m

AVALIAÇÃO EXPEDITA	
Condições do dispositivo	
Presença de sedimentos	N
Presença de entulho	N
Obstruções	N

Meio-fio com sarjeta
E 330552 N 8965243
Largura (LE) = 0,15 m
