PROJETO	PLANO DE MICRODRENAGEM DE BETULINA
ASSINTO	CADASTRO EXPEDITO DA MICRODRENAGEM
LOCALIZAÇÃO	RUA SANTA MARIANTE BARRIO VILA EDUARDO PETROLINA/PE
ESCALA	INDICADA
PLANTA	BAIXA

PROJETO: PLANO DE MICRODRENAGEM DE BETROLINA
ASSÍNTO: CADASTRO EXPLICITO DA MICRODRENAGEM
LOCALIZAÇÃO: RUA ANITA MALAFATE, BARRIO VILA EDUARDO, PETROLINA/PE
ESCALA: INDICADA
PLANTA BAIXA

PROJETO: PLANO DE MICRODRENAGEM DE PETROLINA
ASSINTO: CADASTRO EXISTENTE DA MICRODRENAGEM
LOCALIZAÇÃO: RUA ANITA MALEATE, BARRIO VILA EDUARDO, PETROLINA/PE
ESCALA: PLANTA BAIXA

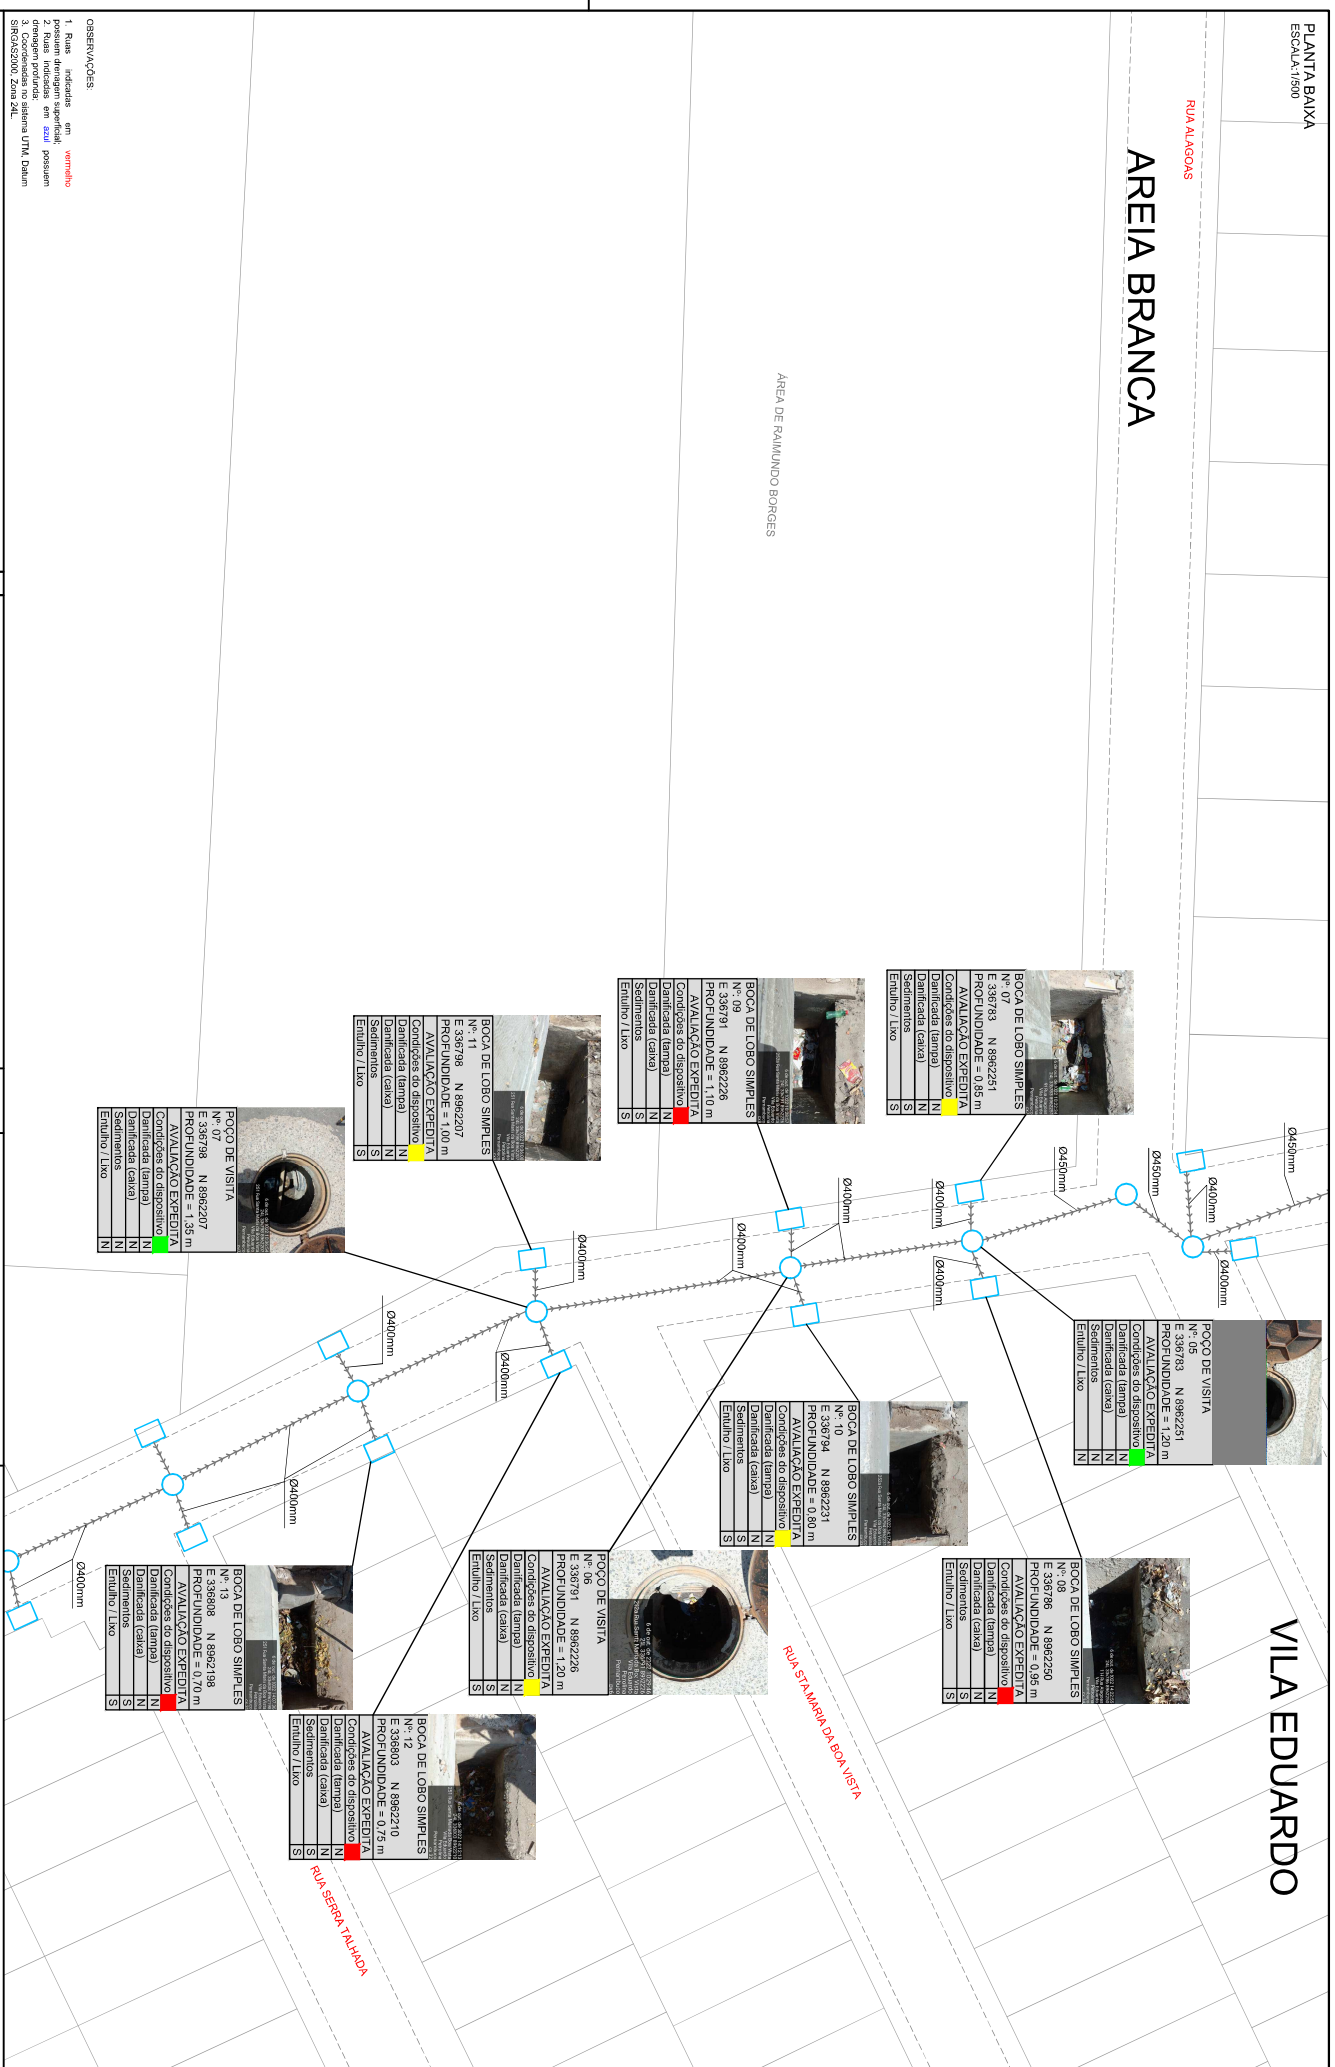
BOCA DE LOBO SIMPLES
N.º 07
E: 336783 N: 8982251
PROFUNDIDADE = 0,85 m
AVALIAÇÃO EXPEDITA

Condições do dispositivo	N
Identificada (tampa)	N
Identificada (caixa)	N
Sedimentos	S
Entulho / Lixo	S

BOCA DE LOBO SIMPLES
N.º 09
E: 336791 N: 8982226
PROFUNDIDADE = 1,10 m
AVALIAÇÃO EXPEDITA

BOCA DE LOBO SIMPLES
N.º 11
E: 336789 N: 8982207
PROFUNDIDADE = 0,07 m
AVALIAÇÃO EXPEDITA

POÇO DE VISITA
N.º 07
E: 336798 N: 8982207
PROFUNDIDADE = 1,35 m
AVALIAÇÃO EXPEDITA

Condições do dispositivo	N
Identificada (tampa)	N
Identificada (caixa)	N
Sedimentos	S
Entulho / Lixo	N

POÇO DE VISITA
N.º 06
E: 336783 N: 8982251
PROFUNDIDADE = 1,20 m
AVALIAÇÃO EXPEDITA

BOCA DE LOBO SIMPLES
N.º 10
E: 336794 N: 8982231
PROFUNDIDADE = 0,80 m
AVALIAÇÃO EXPEDITA

BOCA DE LOBO SIMPLES
N.º 08
E: 336786 N: 8982250
PROFUNDIDADE = 0,95 m
AVALIAÇÃO EXPEDITA

POÇO DE VISITA
N.º 08
E: 336791 N: 8982226
PROFUNDIDADE = 1,20 m
AVALIAÇÃO EXPEDITA

BOCA DE LOBO SIMPLES
N.º 04
E: 336808 N: 8982198
PROFUNDIDADE = 0,70 m
AVALIAÇÃO EXPEDITA

BOCA DE LOBO SIMPLES
N.º 12
E: 336803 N: 8982210
PROFUNDIDADE = 0,73 m
AVALIAÇÃO EXPEDITA

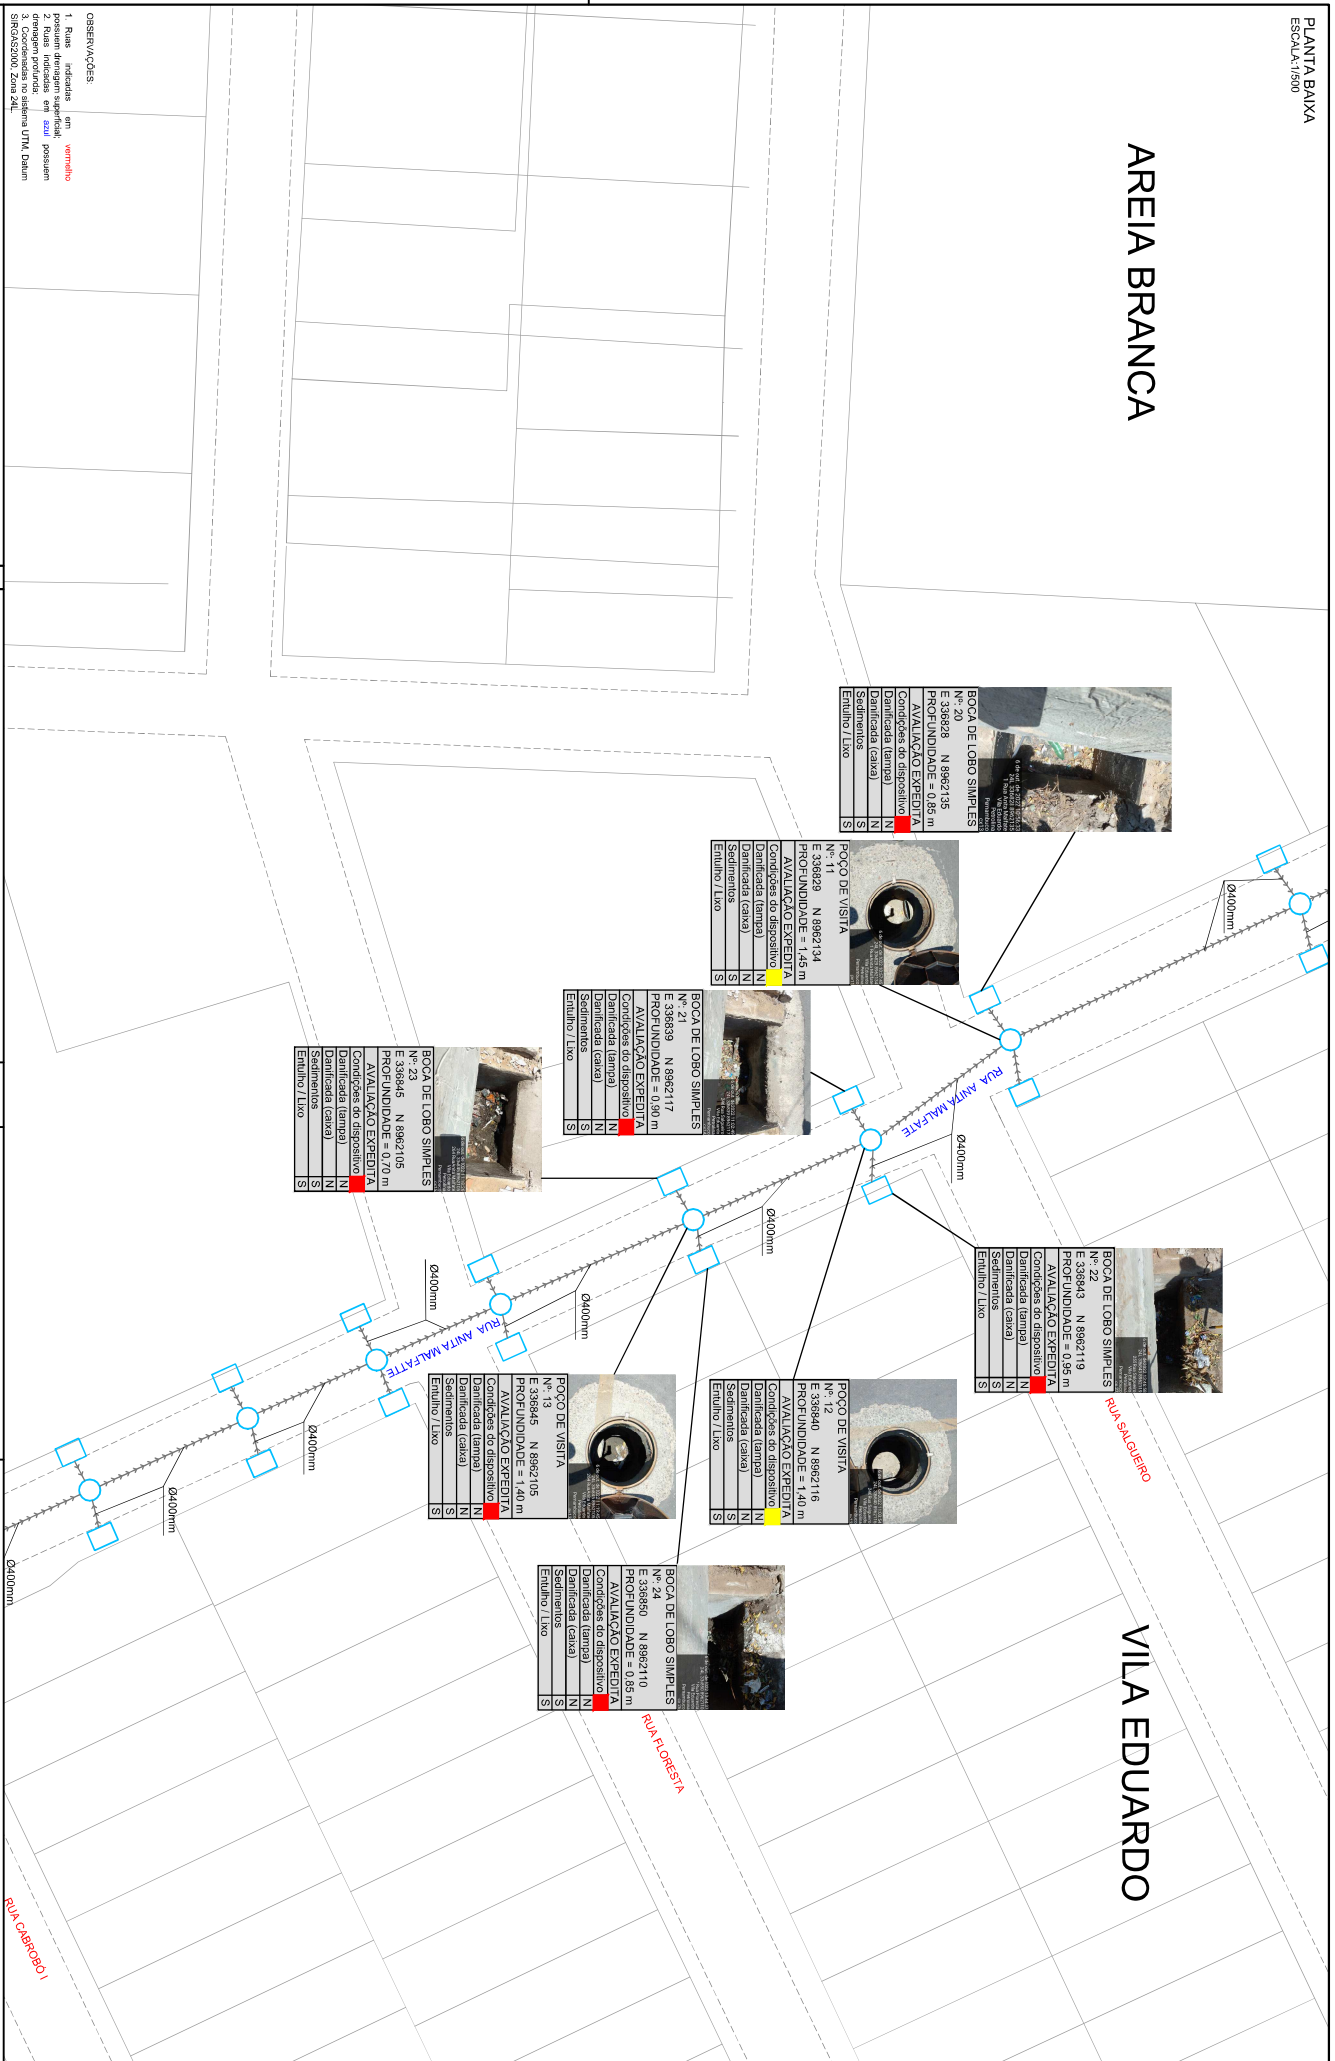
BOCA DE LOBO SIMPLES
Nº 20
E 339828 N 8962135
PROFUNDIDADE = 0,85 m
AVALIAÇÃO EXPEDITA
Condções do dispositivo
Identificada (tempo)
Identificada (caixa)
Saneamento

N	N	S
Entulho / Lixo	S	S	S

FOCO DE VISITA
Nº 11
E 339829 N 8962134
PROFUNDIDADE = 1,45 m
AVALIAÇÃO EXPEDITA
Condções do dispositivo
Identificada (tempo)
Identificada (caixa)
Saneamento

BOCA DE LOBO SIMPLES
Nº 22
E 339839 N 8962117
PROFUNDIDADE = 0,90 m
AVALIAÇÃO EXPEDITA
Condções do dispositivo
Identificada (tempo)
Identificada (caixa)
Saneamento

BOCA DE LOBO SIMPLES
Nº 23
E 339845 N 8962105
PROFUNDIDADE = 0,70 m
AVALIAÇÃO EXPEDITA
Condções do dispositivo
Identificada (tempo)
Identificada (caixa)
Saneamento

BOCA DE LOBO SIMPLES
Nº 22
E 339849 N 8962119
PROFUNDIDADE = 0,95 m
AVALIAÇÃO EXPEDITA
Condções do dispositivo
Identificada (tempo)
Identificada (caixa)
Saneamento

FOCO DE VISITA
Nº 12
E 339840 N 8962116
PROFUNDIDADE = 1,40 m
AVALIAÇÃO EXPEDITA
Condções do dispositivo
Identificada (tempo)
Identificada (caixa)
Saneamento

FOCO DE VISITA
Nº 13
E 339845 N 8962105
PROFUNDIDADE = 1,40 m
AVALIAÇÃO EXPEDITA
Condções do dispositivo
Identificada (tempo)
Identificada (caixa)
Saneamento

BOCA DE LOBO SIMPLES
Nº 24
E 339850 N 8962110
PROFUNDIDADE = 0,85 m
AVALIAÇÃO EXPEDITA
Condções do dispositivo
Identificada (tempo)
Identificada (caixa)
Saneamento

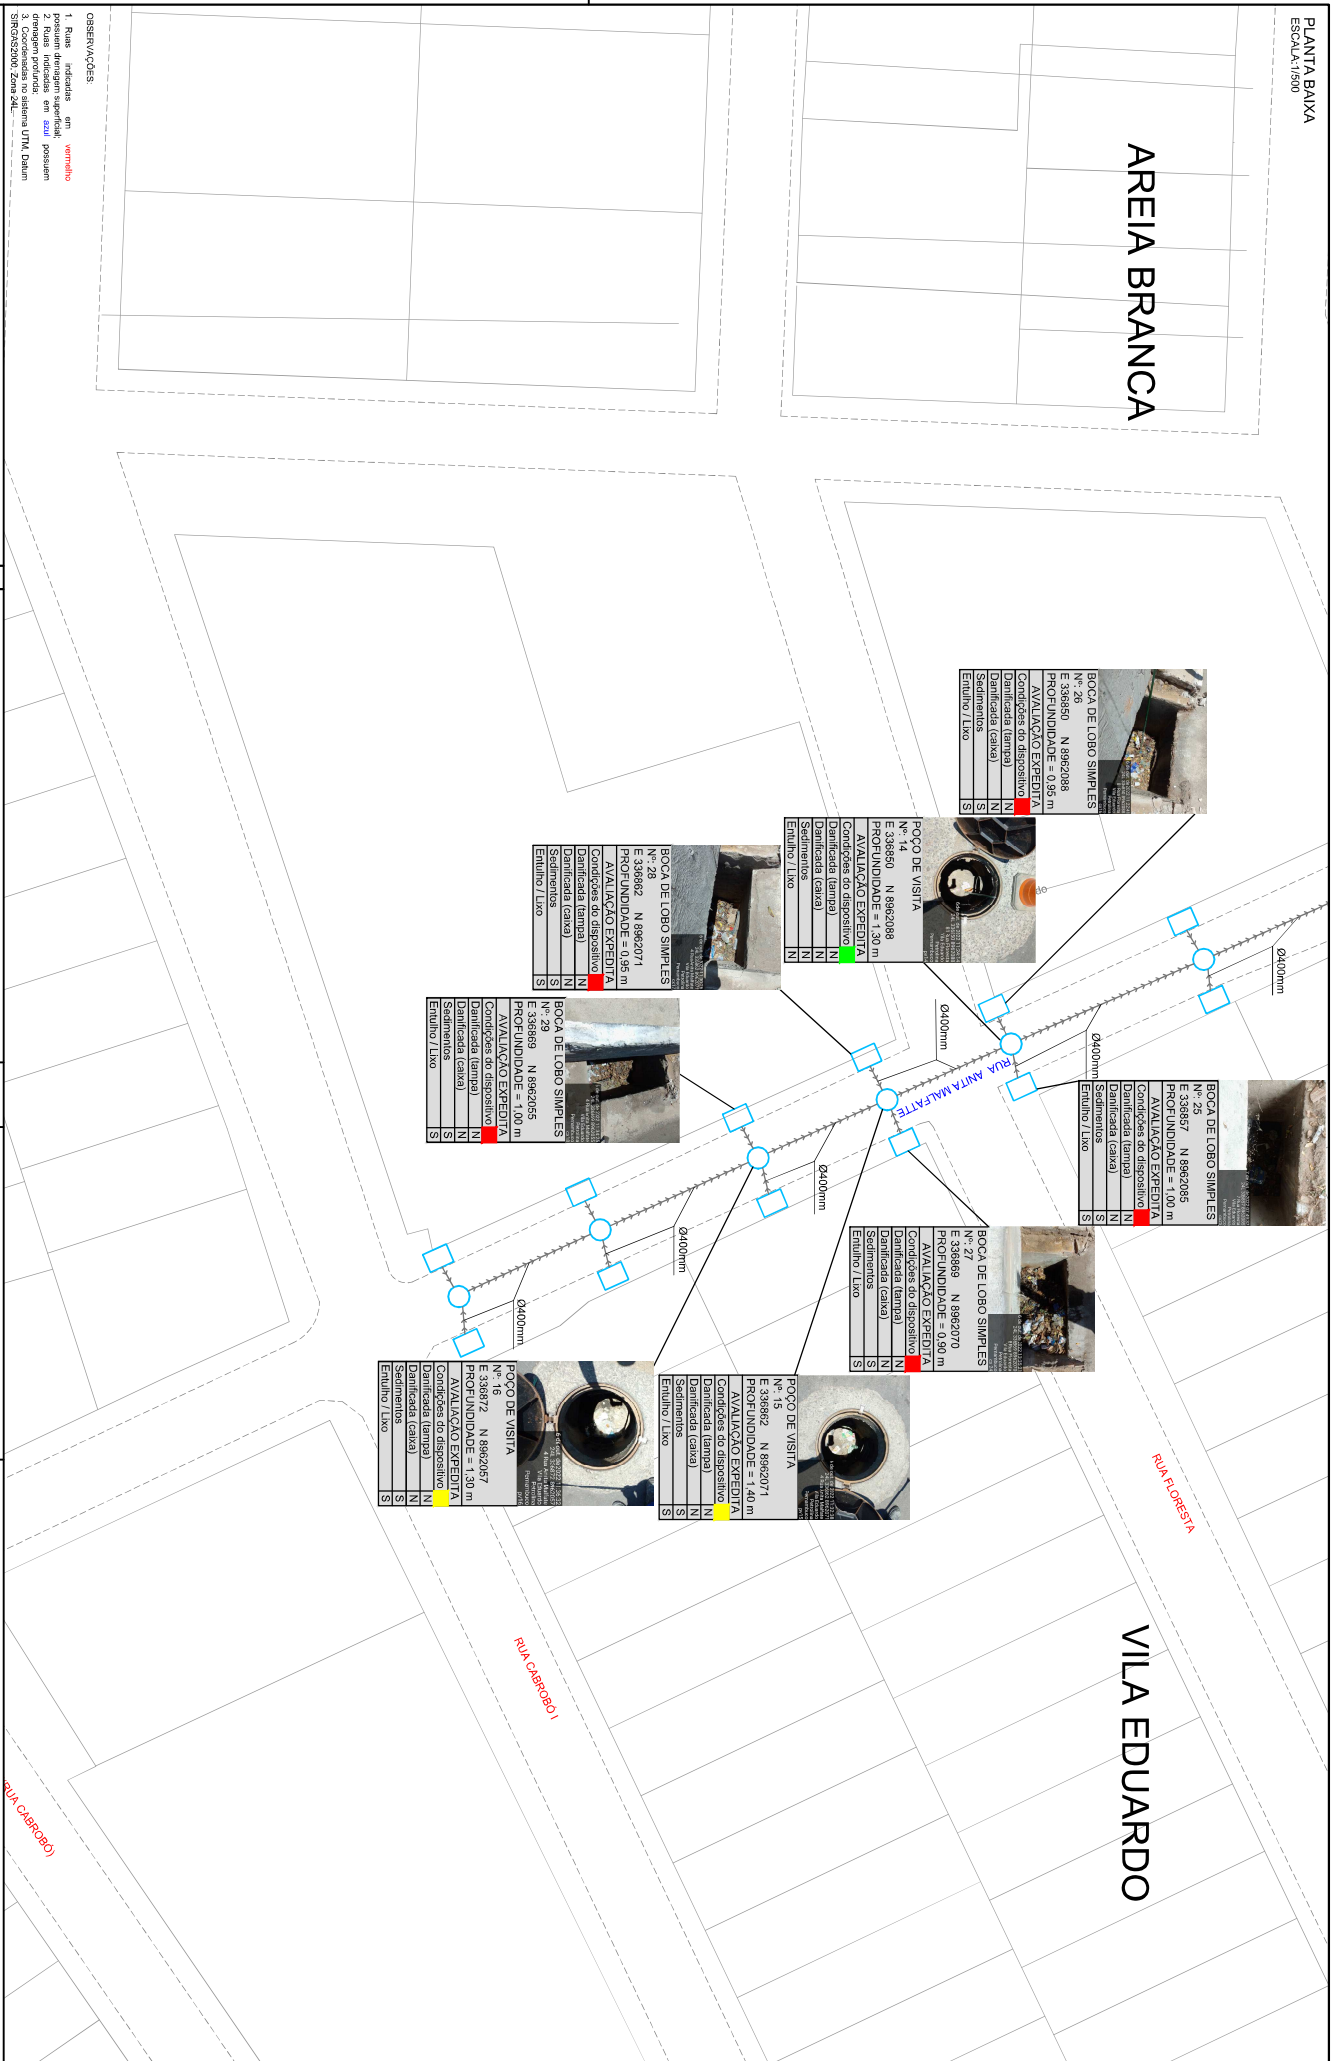
BOCA DE LOBO SIMPLES
Nº 28 N 892098
PROFUNDIDADE = 0,95 m
AVALIAÇÃO EXPEDITA
Condições do dispositivo N
Identificada (tampa) N
Identificada (caixa) S
Sedimentos S
Entulho / Lixo S

POÇO DE VISITA
Nº 14 N 892098
PROFUNDIDADE = 30 m
AVALIAÇÃO EXPEDITA
Condições do dispositivo N
Identificada (tampa) N
Identificada (caixa) N
Sedimentos N
Entulho / Lixo N

BOCA DE LOBO SIMPLES
Nº 14 N 892098
PROFUNDIDADE = 0,95 m
AVALIAÇÃO EXPEDITA
Condições do dispositivo N
Identificada (tampa) N
Identificada (caixa) N
Sedimentos N
Entulho / Lixo N

BOCA DE LOBO SIMPLES
Nº 25 N 892085
PROFUNDIDADE = 1,00 m
AVALIAÇÃO EXPEDITA
Condições do dispositivo N
Identificada (tampa) N
Identificada (caixa) N
Sedimentos S
Entulho / Lixo S

BOCA DE LOBO SIMPLES
Nº 29 N 892071
PROFUNDIDADE = 0,90 m
AVALIAÇÃO EXPEDITA
Condições do dispositivo N
Identificada (tampa) N
Identificada (caixa) S
Sedimentos S
Entulho / Lixo S

BOCA DE LOBO SIMPLES
Nº 29 N 892065
PROFUNDIDADE = 1,00 m
AVALIAÇÃO EXPEDITA
Condições do dispositivo N
Identificada (tampa) N
Identificada (caixa) S
Sedimentos S
Entulho / Lixo S

POÇO DE VISITA
Nº 13 N 892071
PROFUNDIDADE = 1,40 m
AVALIAÇÃO EXPEDITA
Condições do dispositivo N
Identificada (tampa) N
Identificada (caixa) N
Sedimentos S
Entulho / Lixo S

POÇO DE VISITA
Nº 16 N 892057
PROFUNDIDADE = 1,30 m
AVALIAÇÃO EXPEDITA
Condições do dispositivo N
Identificada (tampa) N
Identificada (caixa) S
Sedimentos S
Entulho / Lixo S

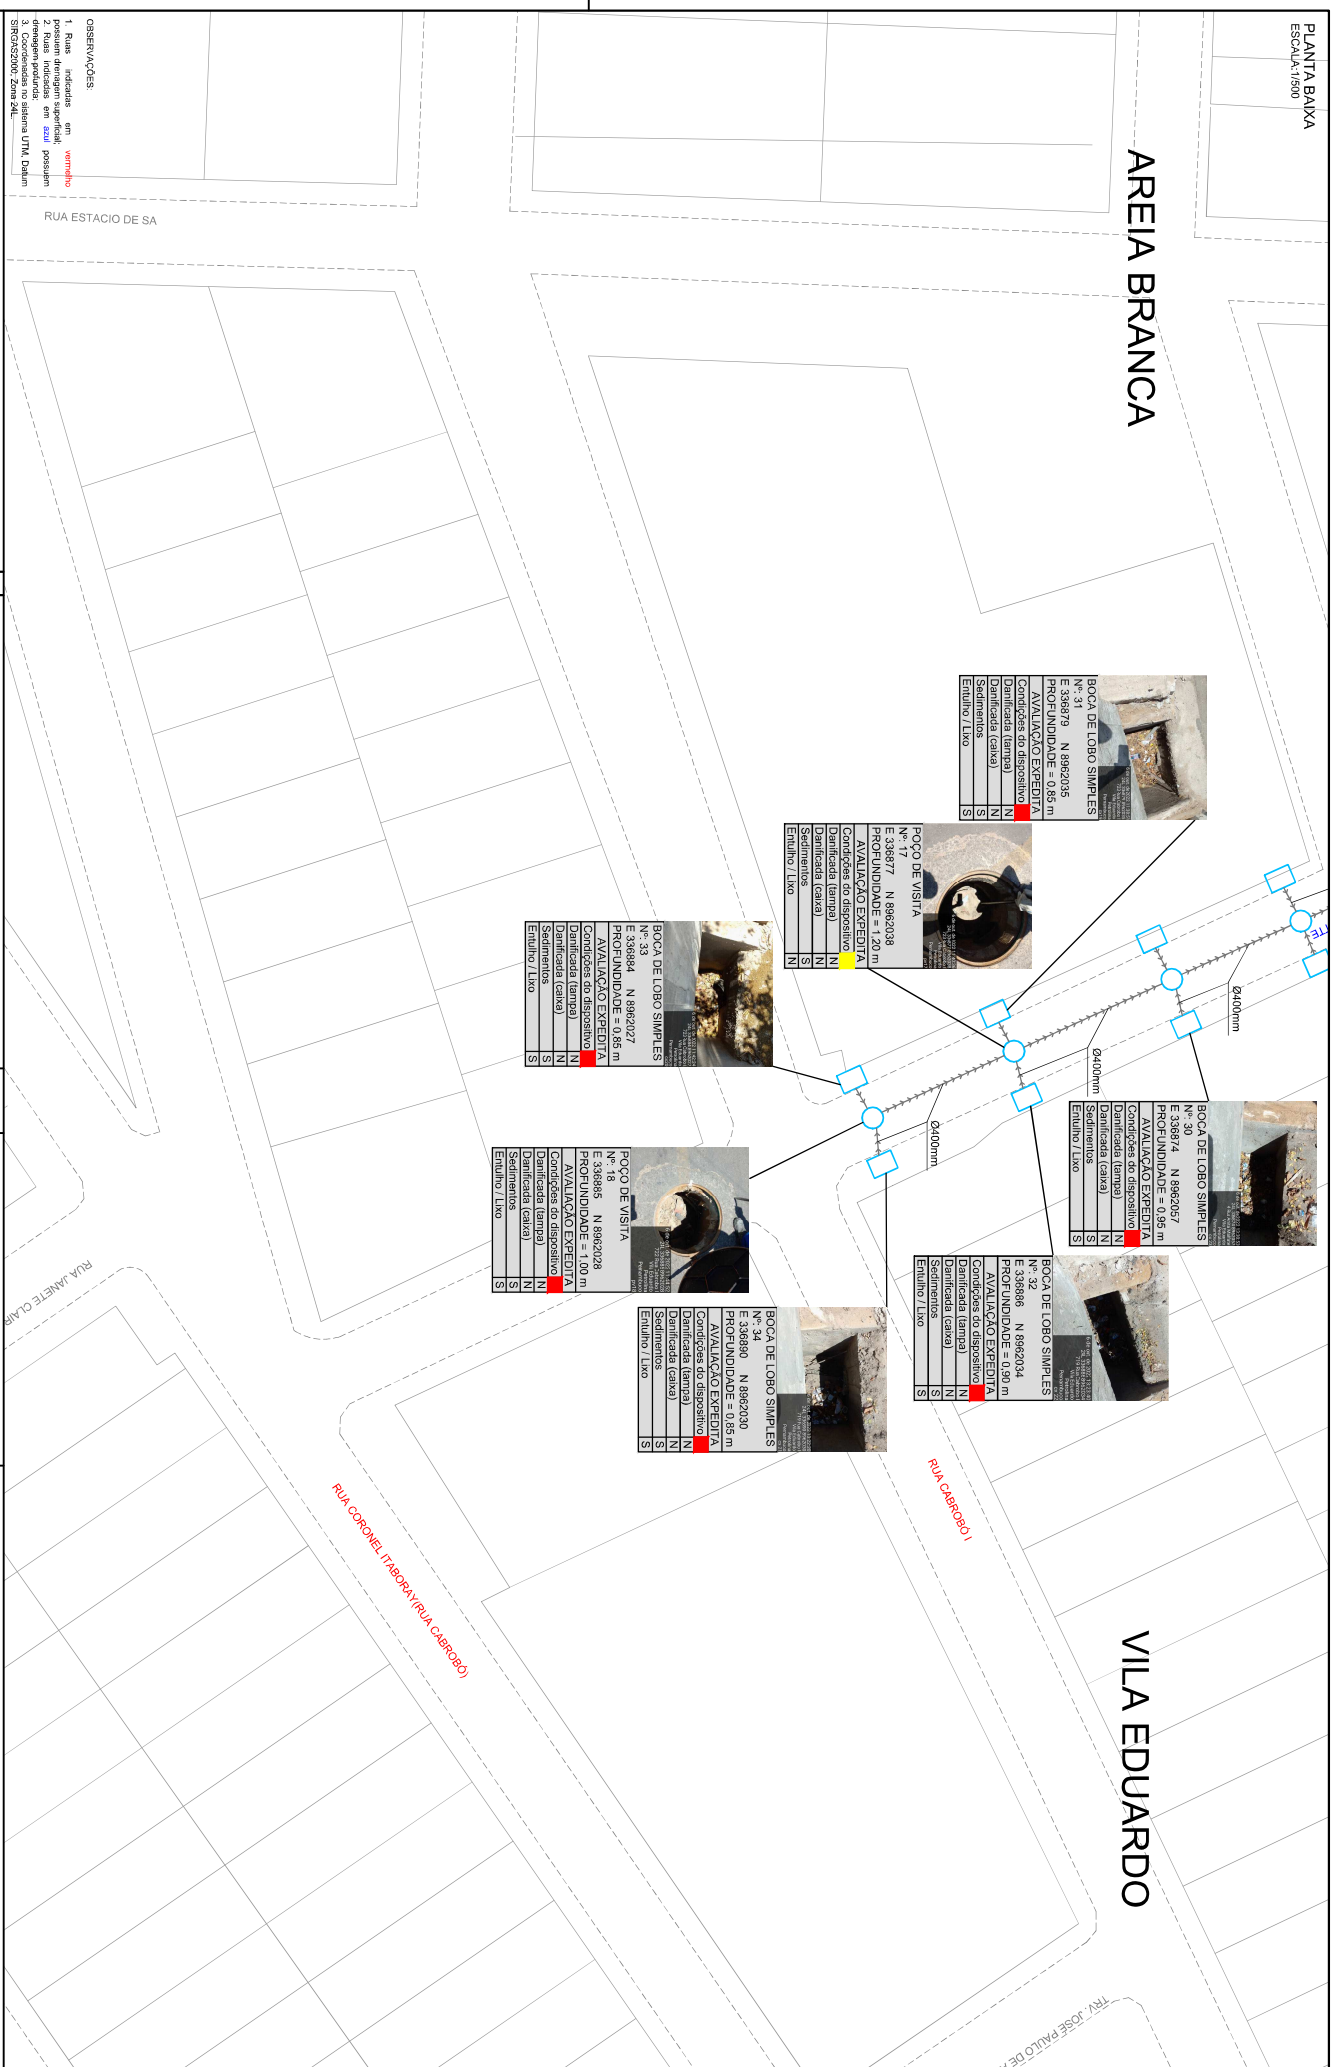
BOCA DE LOBO SIMPLES
N.º 31 N.892026
PROFUNDIDADE = 0,85 m
AVALIAÇÃO EXPEDITA
Condições do dispositivo: **N**
Identificada (tampa): **N**
Identificada (caixa): **S**
Sedimentos: **S**
Entulho / Lixo: **S**

POÇO DE VISITA
N.º 17 N.892028
PROFUNDIDADE = 20 m
AVALIAÇÃO EXPEDITA
Condições do dispositivo: **N**
Identificada (tampa): **N**
Identificada (caixa): **N**
Sedimentos: **S**
Entulho / Lixo: **N**

BOCA DE LOBO SIMPLES
N.º 33 N.892027
PROFUNDIDADE = 0,85 m
AVALIAÇÃO EXPEDITA
Condições do dispositivo: **N**
Identificada (tampa): **N**
Identificada (caixa): **N**
Sedimentos: **S**
Entulho / Lixo: **S**

BOCA DE LOBO SIMPLES
N.º 30 N.892027
PROFUNDIDADE = 0,85 m
AVALIAÇÃO EXPEDITA
Condições do dispositivo: **N**
Identificada (tampa): **N**
Identificada (caixa): **N**
Sedimentos: **S**
Entulho / Lixo: **S**

BOCA DE LOBO SIMPLES
N.º 32 N.892028
PROFUNDIDADE = 0,85 m
AVALIAÇÃO EXPEDITA
Condições do dispositivo: **N**
Identificada (tampa): **N**
Identificada (caixa): **N**
Sedimentos: **S**
Entulho / Lixo: **S**

POÇO DE VISITA
N.º 18 N.892028
PROFUNDIDADE = 1,00 m
AVALIAÇÃO EXPEDITA
Condições do dispositivo: **N**
Identificada (tampa): **N**
Identificada (caixa): **N**
Sedimentos: **S**
Entulho / Lixo: **S**

BOCA DE LOBO SIMPLES
N.º 34 N.892030
PROFUNDIDADE = 0,85 m
AVALIAÇÃO EXPEDITA
Condições do dispositivo: **N**
Identificada (tampa): **N**
Identificada (caixa): **N**
Sedimentos: **S**
Entulho / Lixo: **S**
