PROJETO : PLANO DE MACRODRENAGEM DE PETROLINA
 ASSUNTO : CADASTRO EXPEDITO DA MICRODRENAGEM
 LOCALIZAÇÃO : RUA MOXOTÓ E RUA ITAIPU, BAIRRO JOSÉ E MARIA, PETROLINA/PE
 ESCALA: INDICADA
 PLANTA BAIXA
 ARQUIVO: PDCA_MICRO_JOSÉ_MARIA
 DESENHO Nº: 14 / 24

PROJETO : PLANO DE MACRODRENAGEM DE PETROLINA
ASSUNTO : CADASTRO EXPEDITO DA MICRODRENAGEM
LOCALIZAÇÃO : RUA ILHA SOLTEIRA E RUA RIO POTY, BAIRRO JOSÉ E MARIA, PETROLINA/PE

PROJETO : PLANO DE MACRODRENAGEM DE PETROLINA			
ASSUNTO : CADASTRO EXPEDITO DA MICRODRENAGEM			
LOCALIZAÇÃO : AVENIDA NORDESTE, BAIRRO JOSÉ E MARIA, PETROLINA/PE			
ESCALA:	INDICADA	PLANTA BAIXA	ARQUIVO: PDCA_MICRO_JOSÉ_MARIA
			DESENHO Nº: 16 / 24

PROJETO : PLANO DE MACRODRENAGEM DE PETROLINA
ASSUNTO : CADASTRO EXPEDITO DA MICRODRENAGEM
LOCALIZAÇÃO : AVENIDA NORDESTE, BAIRRO JOSÉ E MARIA, PETROLINA/PE

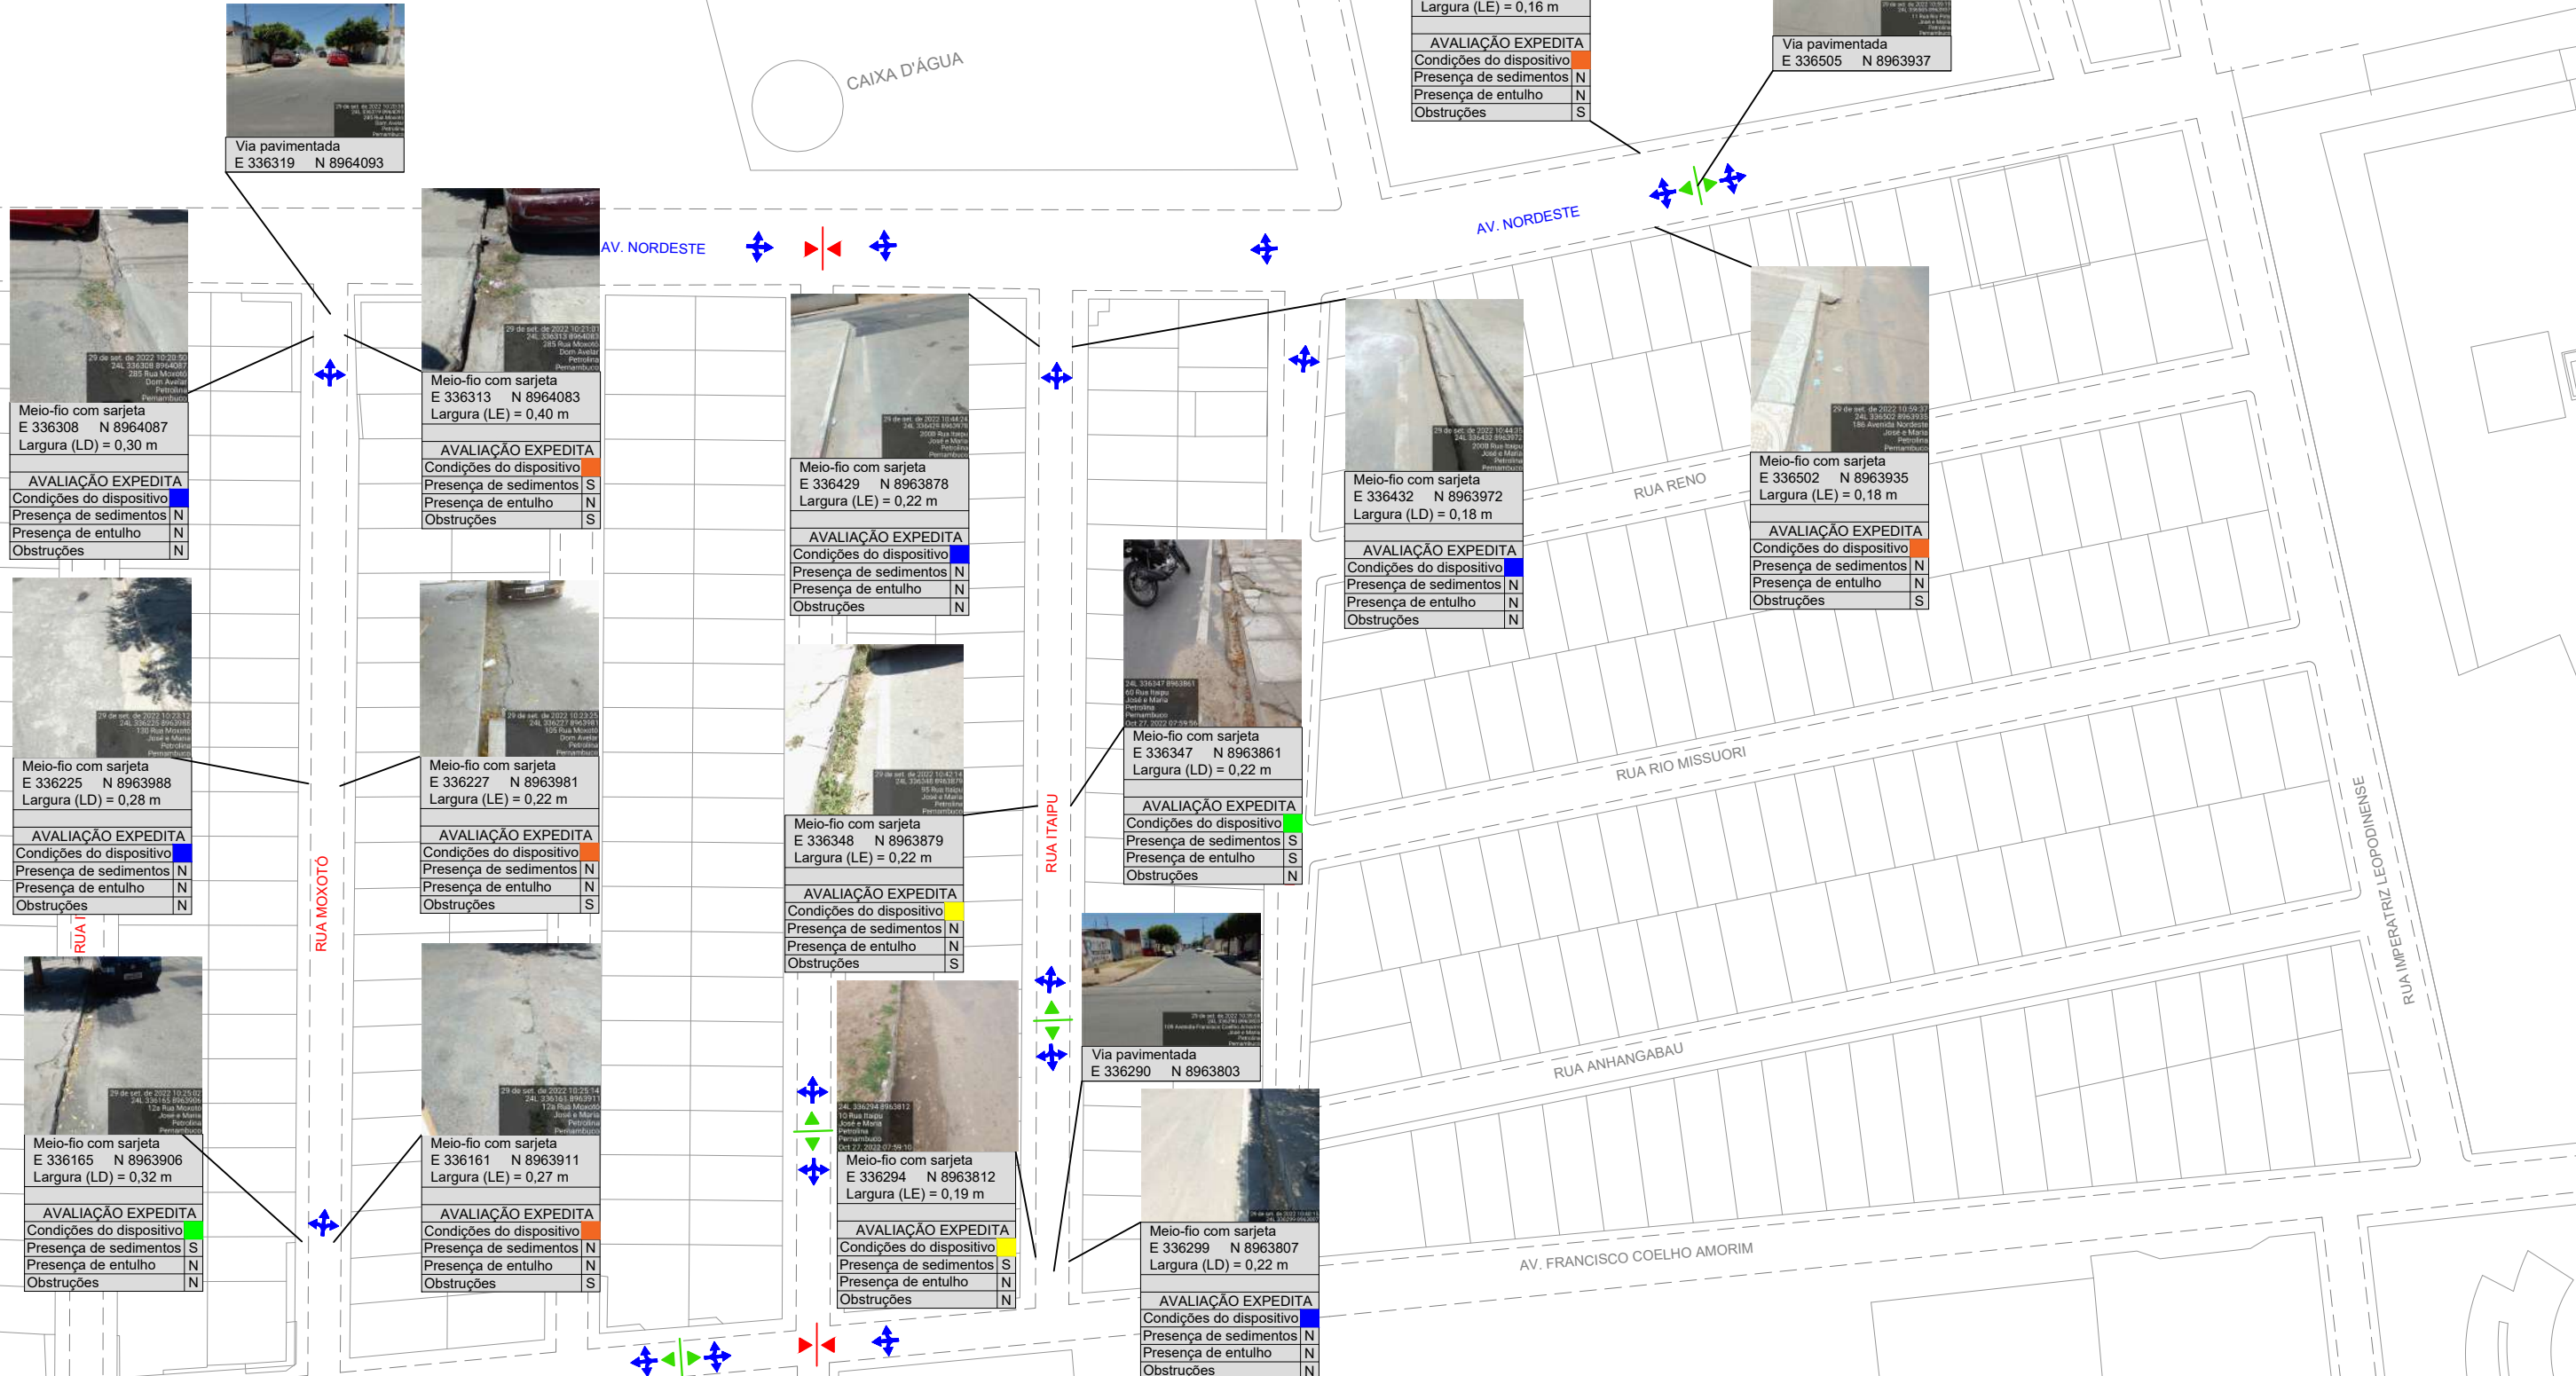
Meio-fio com sarjeta
E 336504 N 8963942
Largura (LE) = 0,16 m

AVALIAÇÃO EXPEDITA	
Condições do dispositivo	
Presença de sedimentos	N
Presença de entulho	N
Obstruções	S

Meio-fio com sarjeta
E 336308 N 8964087
Largura (LD) = 0,30 m

AVALIAÇÃO EXPEDITA	
Condições do dispositivo	
Presença de sedimentos	N
Presença de entulho	N
Obstruções	N

Meio-fio com sarjeta
E 336313 N 8964083
Largura (LE) = 0,40 m

AVALIAÇÃO EXPEDITA	
Condições do dispositivo	
Presença de sedimentos	S
Presença de entulho	S
Obstruções	S

Meio-fio com sarjeta
E 336429 N 8963878
Largura (LE) = 0,22 m

Meio-fio com sarjeta
E 336432 N 8963972
Largura (LD) = 0,18 m

Meio-fio com sarjeta
E 336502 N 8963935
Largura (LE) = 0,18 m

Meio-fio com sarjeta
E 336225 N 8963988
Largura (LD) = 0,28 m

Meio-fio com sarjeta
E 336227 N 8963981
Largura (LE) = 0,22 m

Meio-fio com sarjeta
E 336348 N 8963879
Largura (LE) = 0,22 m

Meio-fio com sarjeta
E 336347 N 8963861
Largura (LD) = 0,22 m

AVALIAÇÃO EXPEDITA	
Condições do dispositivo	
Presença de sedimentos	S
Presença de entulho	S
Obstruções	N

Meio-fio com sarjeta
E 336165 N 8963906
Largura (LD) = 0,32 m

AVALIAÇÃO EXPEDITA	
Condições do dispositivo	
Presença de sedimentos	S
Presença de entulho	N
Obstruções	N

Meio-fio com sarjeta
E 336161 N 8963911
Largura (LE) = 0,27 m

Meio-fio com sarjeta
E 336294 N 8963812
Largura (LE) = 0,19 m

Meio-fio com sarjeta
E 336299 N 8963807
Largura (LD) = 0,22 m

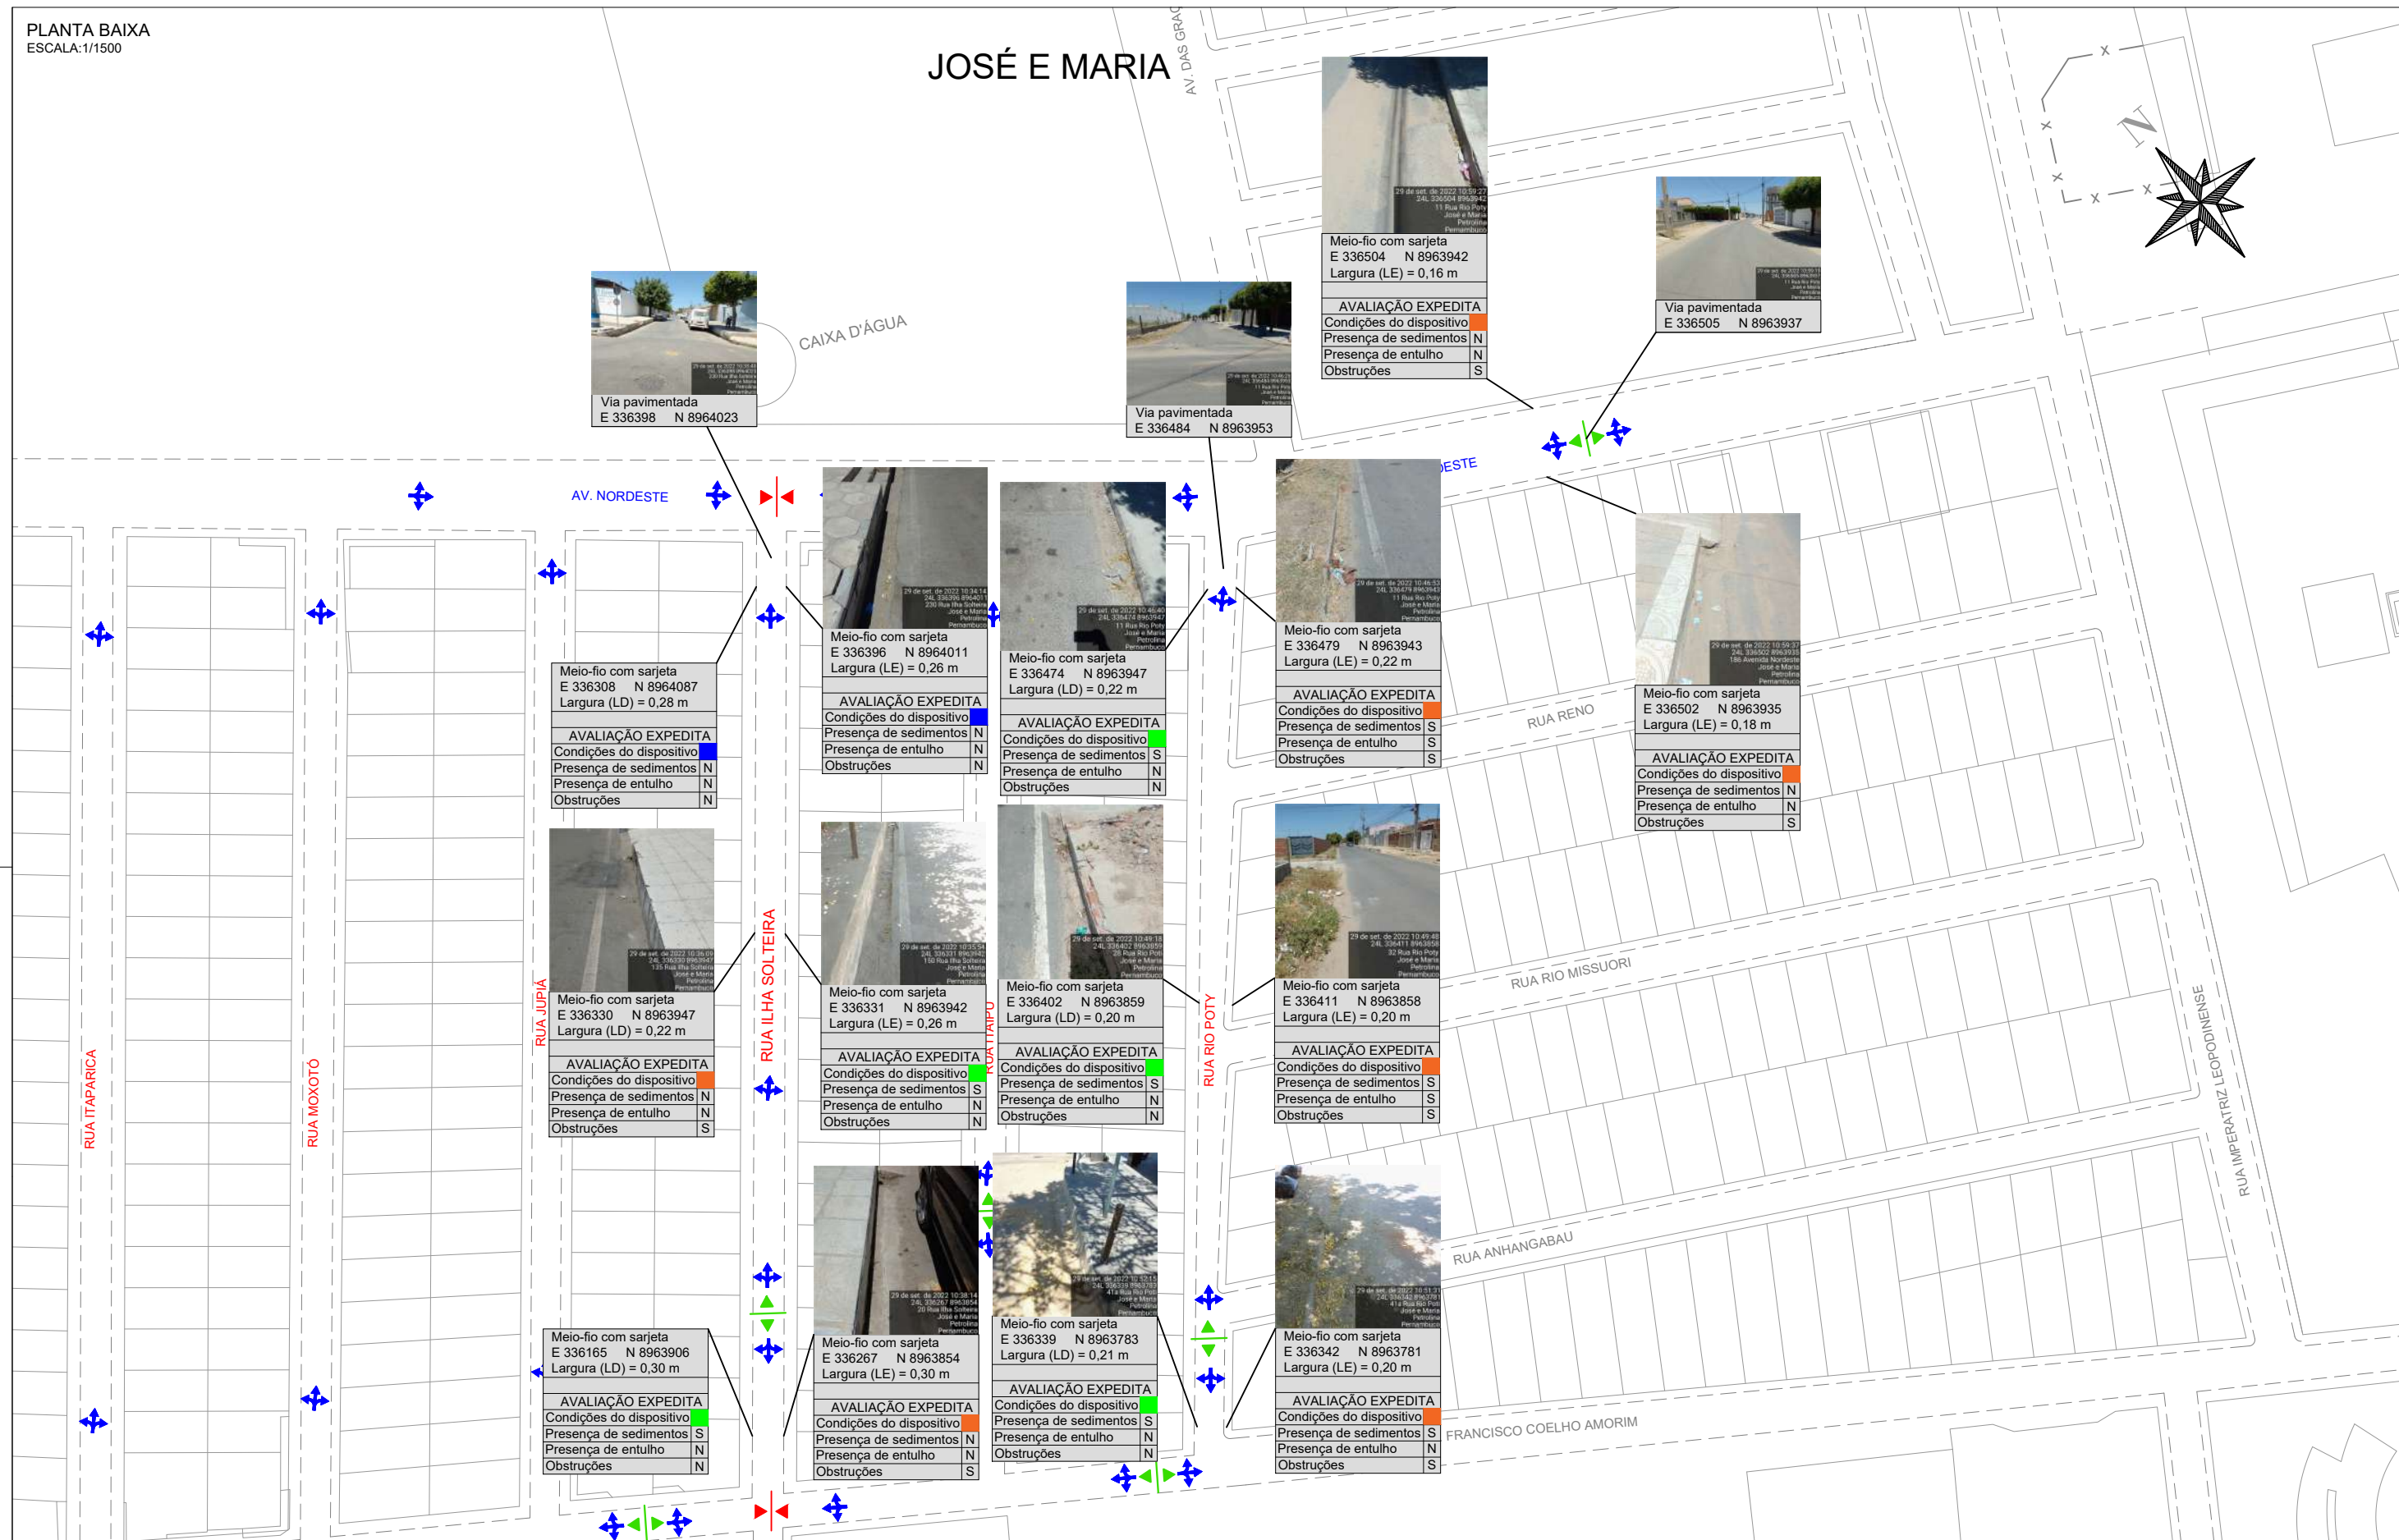
Meio-fio com sarjeta
E 336504 N 8963942
Largura (LE) = 0,16 m

AVALIAÇÃO EXPEDITA	
Condições do dispositivo	
Presença de sedimentos	N
Presença de entulho	N
Obstruções	S

Meio-fio com sarjeta
E 336308 N 8964087
Largura (LD) = 0,28 m

AVALIAÇÃO EXPEDITA	
Condições do dispositivo	
Presença de sedimentos	N
Presença de entulho	N
Obstruções	N

Meio-fio com sarjeta
E 336396 N 8964011
Largura (LE) = 0,26 m

Meio-fio com sarjeta
E 336474 N 8963947
Largura (LD) = 0,22 m

AVALIAÇÃO EXPEDITA	
Condições do dispositivo	
Presença de sedimentos	S
Presença de entulho	N
Obstruções	N

Meio-fio com sarjeta
E 336479 N 8963943
Largura (LE) = 0,22 m

Meio-fio com sarjeta
E 336502 N 8963935
Largura (LE) = 0,18 m

Meio-fio com sarjeta
E 336330 N 8963947
Largura (LD) = 0,22 m

Meio-fio com sarjeta
E 336331 N 8963942
Largura (LE) = 0,26 m

Meio-fio com sarjeta
E 336402 N 8963859
Largura (LD) = 0,20 m

Meio-fio com sarjeta
E 336411 N 8963858
Largura (LE) = 0,20 m

AVALIAÇÃO EXPEDITA	
Condições do dispositivo	
Presença de sedimentos	S
Presença de entulho	S
Obstruções	S

Meio-fio com sarjeta
E 336165 N 8963906
Largura (LD) = 0,30 m

Meio-fio com sarjeta
E 336267 N 8963854
Largura (LE) = 0,30 m

Meio-fio com sarjeta
E 336339 N 8963783
Largura (LD) = 0,21 m

Meio-fio com sarjeta
E 336342 N 8963781
Largura (LE) = 0,20 m

AVALIAÇÃO EXPEDITA	
Condições do dispositivo	
Presença de sedimentos	S
Presença de entulho	N
Obstruções	S

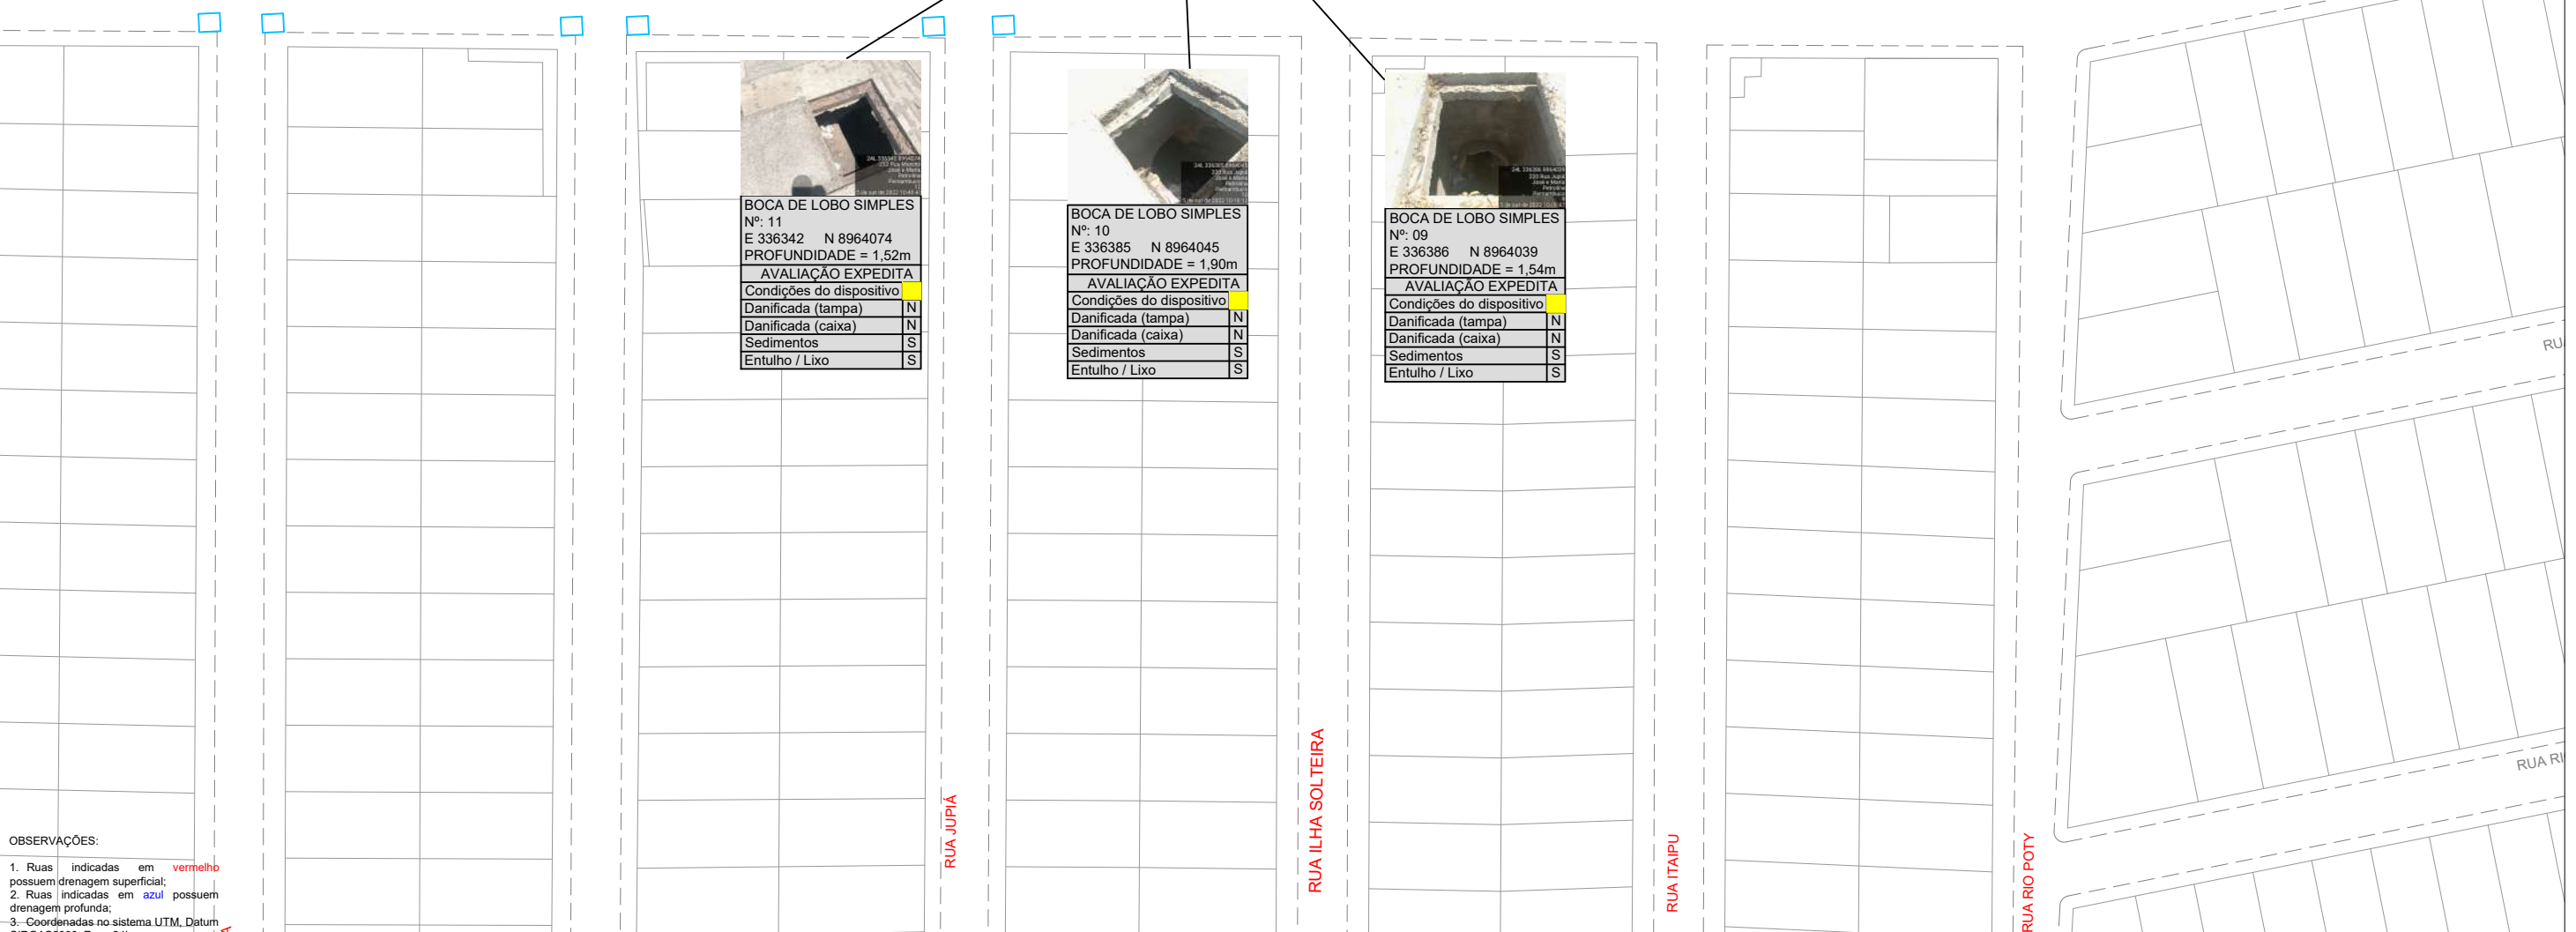
CAIXA COLETORA DE PASSAGEM DUPLA	
Nº: 02	
E 336387 N 8964050	
PROFUNDIDADE = 1,32m	
AVALIAÇÃO EXPEDITA	
Condições do dispositivo	
Danificada (tampa)	N
Danificada (caixa)	N
Sedimentos	N
Entulho / Lixo	N

CAIXA COLETORA DE PASSAGEM DUPLA	
Nº: 01	
E 336387 N 8964050	
PROFUNDIDADE = 1,20m	
AVALIAÇÃO EXPEDITA	
Condições do dispositivo	
Danificada (tampa)	N
Danificada (caixa)	N
Sedimentos	S
Entulho / Lixo	S

CAIXA COLETORA DE PASSAGEM SIMPLES	
Nº: 01	
E 336384 N 8964044	
PROFUNDIDADE = 1,72m	
AVALIAÇÃO EXPEDITA	
Condições do dispositivo	
Danificada (tampa)	N
Danificada (caixa)	N
Sedimentos	N
Entulho / Lixo	N

BOCA DE LOBO SIMPLES	
Nº: 11	
E 336342 N 8964074	
PROFUNDIDADE = 1,52m	
AVALIAÇÃO EXPEDITA	
Condições do dispositivo	
Danificada (tampa)	N
Danificada (caixa)	N
Sedimentos	S
Entulho / Lixo	S

BOCA DE LOBO SIMPLES	
Nº: 10	
E 336385 N 8964045	
PROFUNDIDADE = 1,90m	
AVALIAÇÃO EXPEDITA	
Condições do dispositivo	
Danificada (tampa)	N
Danificada (caixa)	N
Sedimentos	S
Entulho / Lixo	S

BOCA DE LOBO SIMPLES	
Nº: 09	
E 336386 N 8964039	
PROFUNDIDADE = 1,54m	
AVALIAÇÃO EXPEDITA	
Condições do dispositivo	
Danificada (tampa)	N
Danificada (caixa)	N
Sedimentos	S
Entulho / Lixo	S
