PLANTA BAIXA  
ESCALA:1/1000

PROJETO : PLANO DE MACRODRENAGEM DE PETROLINA			
ASSUNTO : CADASTRO EXPEDITO DA MICRODRENAGEM			
LOCALIZAÇÃO : AVENIDA CARDOSO DE SÁ - PONTE PRESIDENTE DUTRA, BAIRRO CENTRO, PETROLINA/PE			
ESCALA:	INDICADA	ARQUIVO:	DESENHO Nº:
	PLANTA BAIXA	PDCA_MICRO_CENTRO	19 / 37

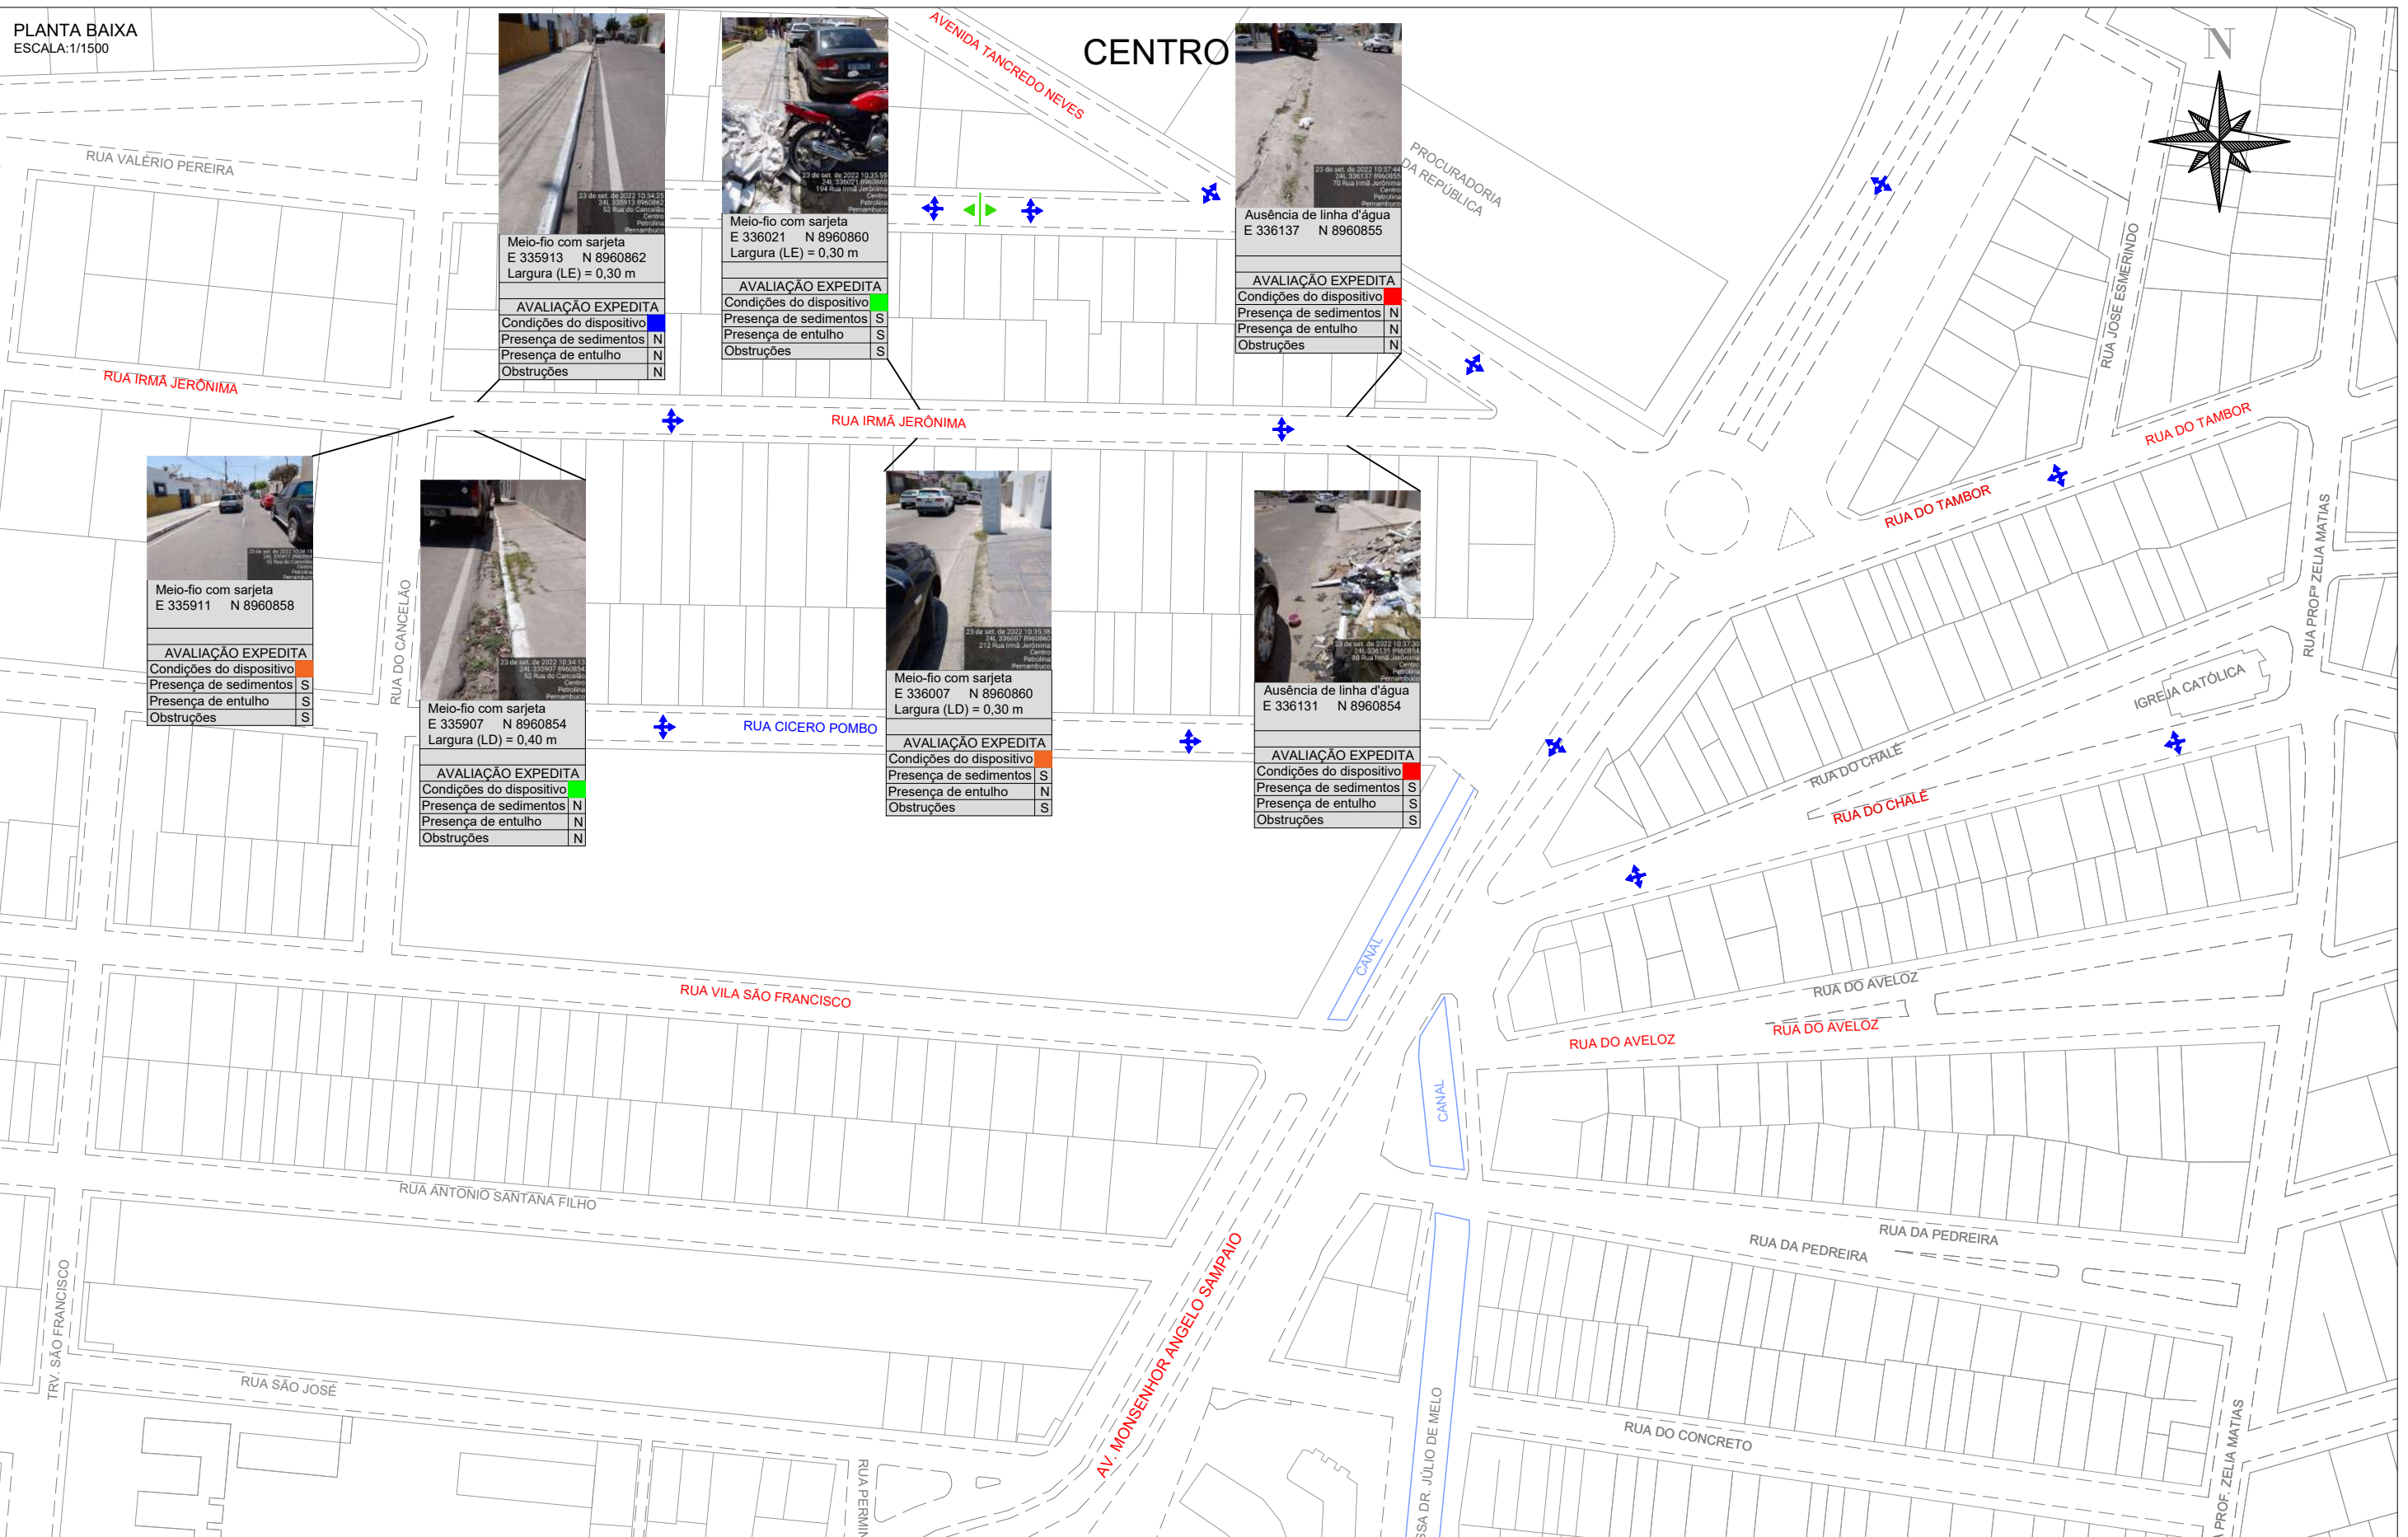
Meio-fio com sarjeta E 335913 N 8960862 Largura (LE) = 0,30 m	
AVALIAÇÃO EXPEDITA	
Condições do dispositivo	S
Presença de sedimentos	N
Presença de entulho	N
Obstruções	N

Meio-fio com sarjeta E 336021 N 8960860 Largura (LE) = 0,30 m	
AVALIAÇÃO EXPEDITA	
Condições do dispositivo	S
Presença de sedimentos	S
Presença de entulho	S
Obstruções	S

Ausência de linha d'água E 336137 N 8960855	
AVALIAÇÃO EXPEDITA	
Condições do dispositivo	S
Presença de sedimentos	N
Presença de entulho	N
Obstruções	N

Meio-fio com sarjeta E 335911 N 8960858	
AVALIAÇÃO EXPEDITA	
Condições do dispositivo	S
Presença de sedimentos	S
Presença de entulho	S
Obstruções	S

Meio-fio com sarjeta E 335907 N 8960854 Largura (LD) = 0,40 m	
AVALIAÇÃO EXPEDITA	
Condições do dispositivo	S
Presença de sedimentos	N
Presença de entulho	N
Obstruções	N

Meio-fio com sarjeta E 336007 N 8960860 Largura (LD) = 0,30 m	
AVALIAÇÃO EXPEDITA	
Condições do dispositivo	S
Presença de sedimentos	S
Presença de entulho	N
Obstruções	S

Ausência de linha d'água E 336131 N 8960854	
AVALIAÇÃO EXPEDITA	
Condições do dispositivo	S
Presença de sedimentos	S
Presença de entulho	S
Obstruções	S

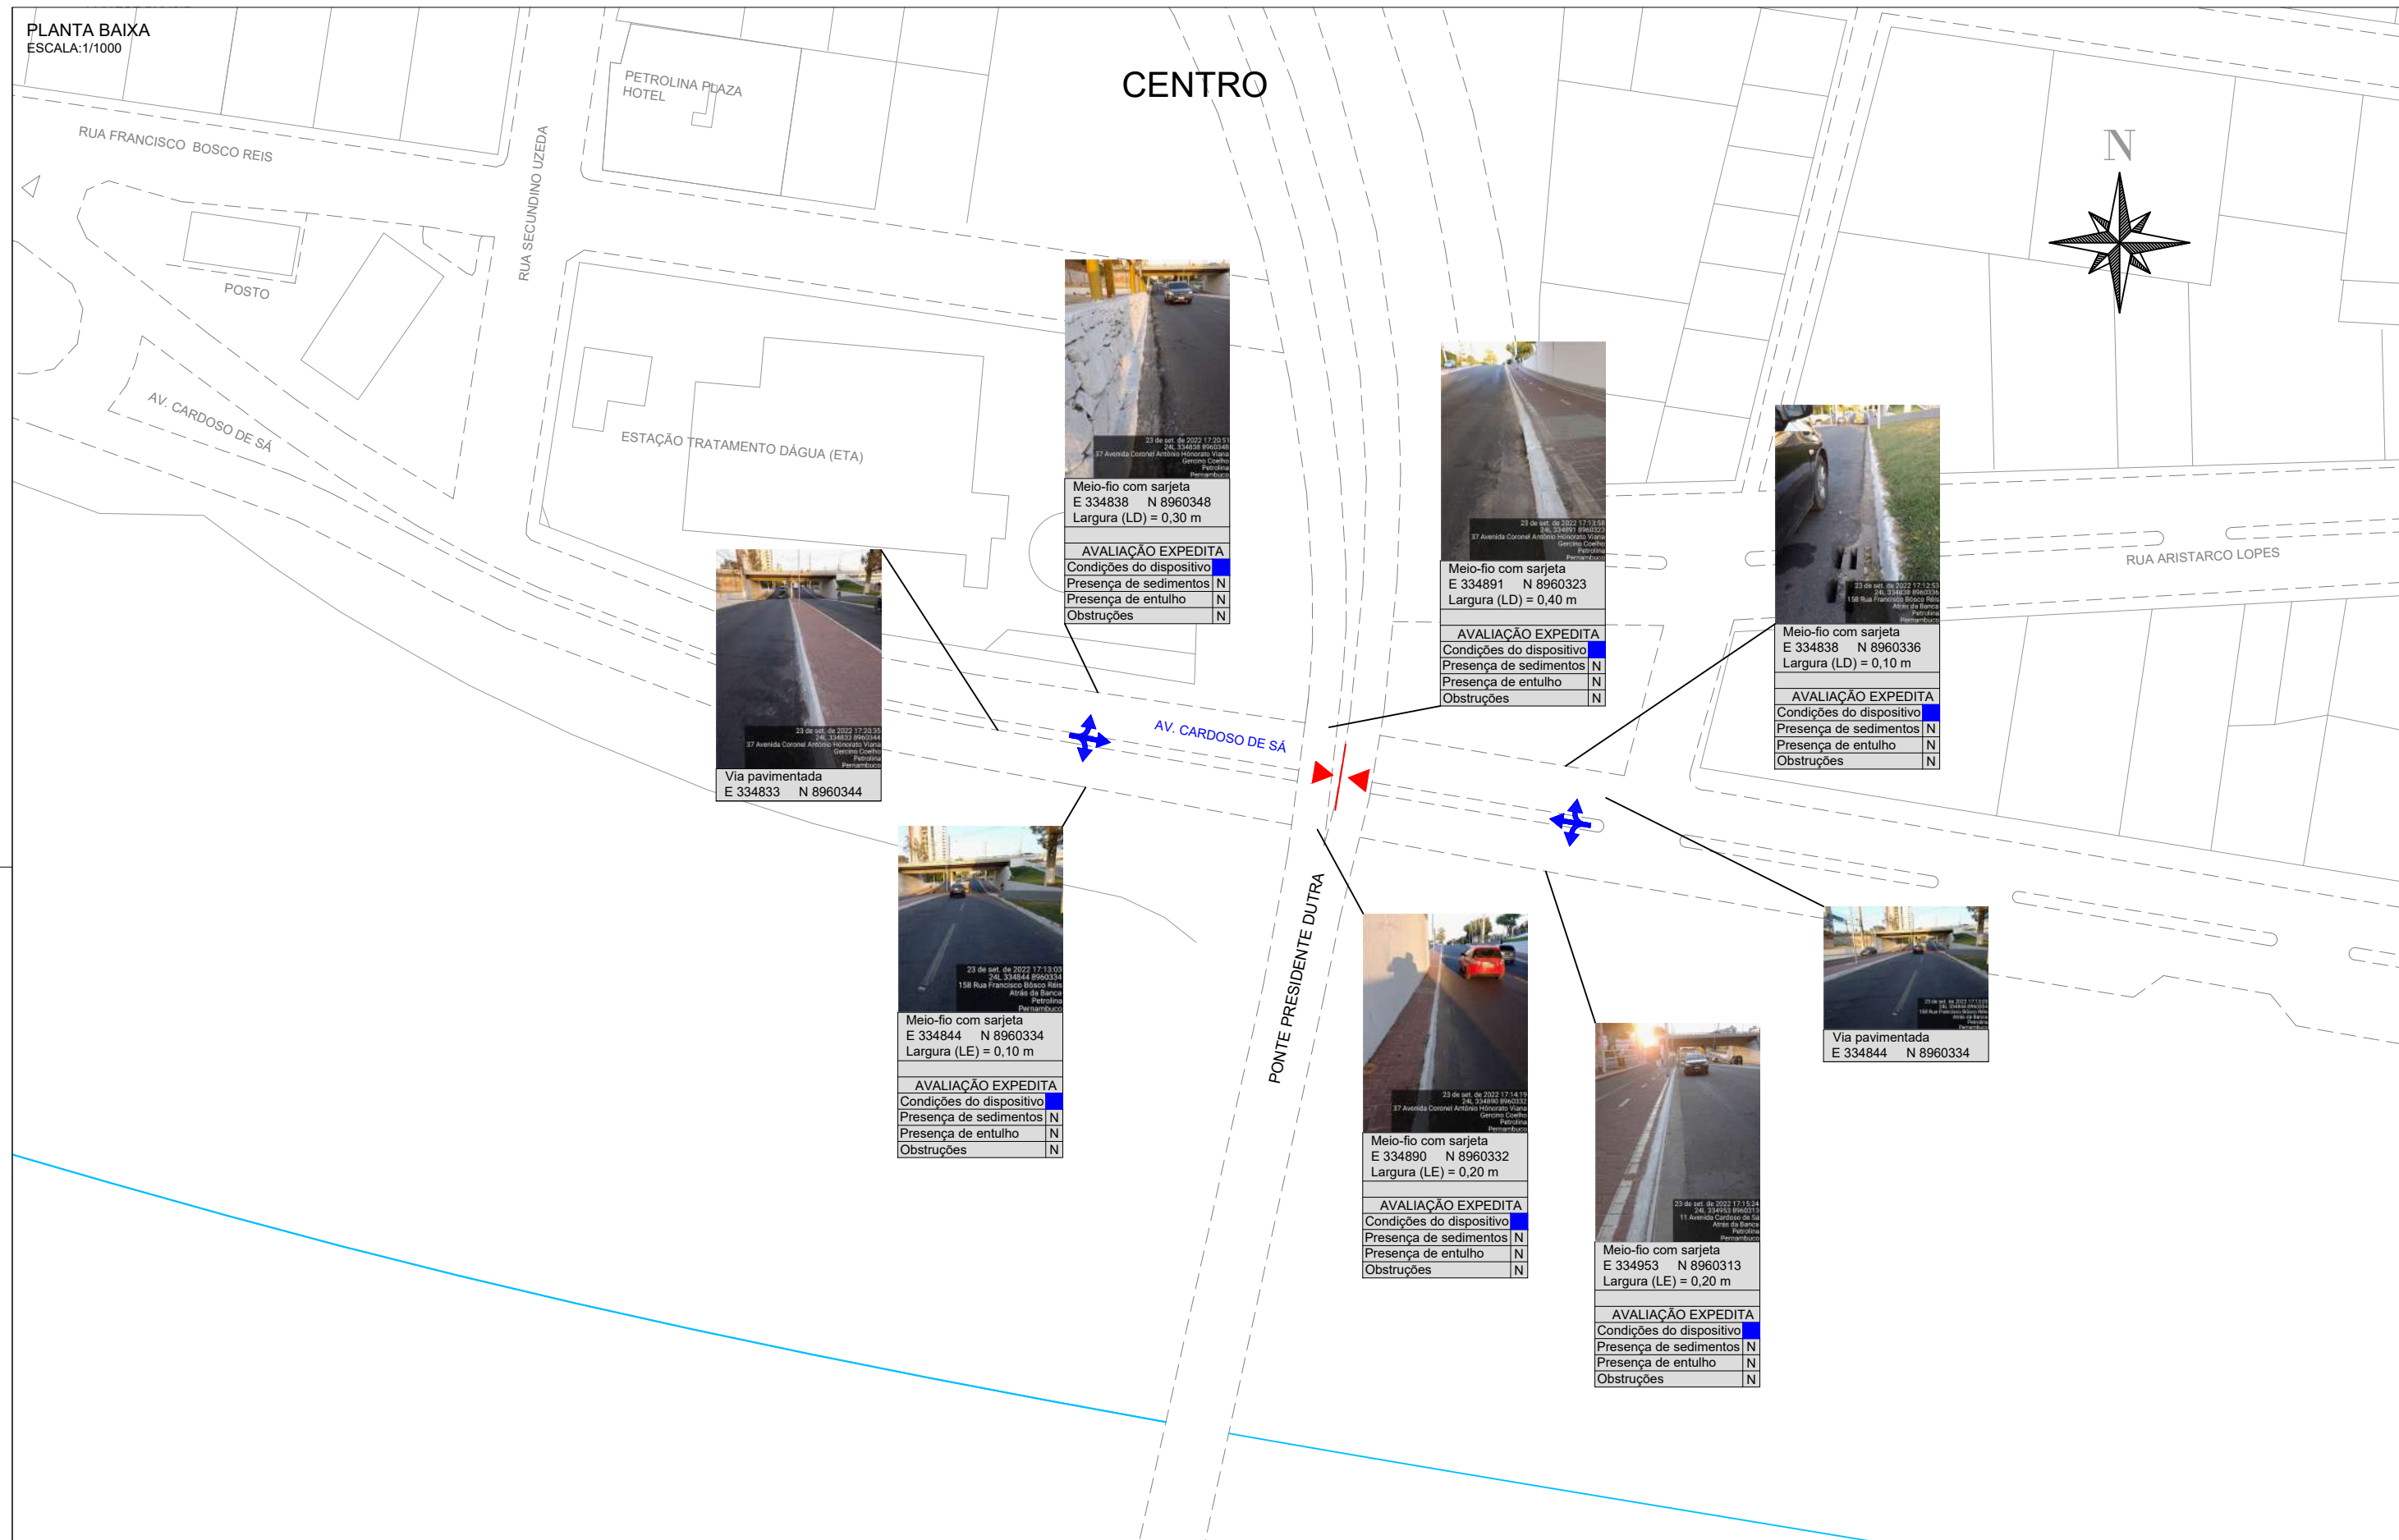
Meio-fio com sarjeta  
E 334838 N 8960348  
Largura (LD) = 0,30 m

AVALIAÇÃO EXPEDITA	
Condições do dispositivo	N
Presença de sedimentos	N
Presença de entulho	N
Obstruções	N

Meio-fio com sarjeta  
E 334891 N 8960323  
Largura (LD) = 0,40 m

Meio-fio com sarjeta  
E 334838 N 8960336  
Largura (LD) = 0,10 m

Meio-fio com sarjeta  
E 334844 N 8960334  
Largura (LE) = 0,10 m

Meio-fio com sarjeta  
E 334890 N 8960332  
Largura (LE) = 0,20 m

Meio-fio com sarjeta  
E 334953 N 8960313  
Largura (LE) = 0,20 m
