PROJETO : PLANO DE MACRODRENAGEM DE PETROLINA			
ASSUNTO : CADASTRO EXPEDITO DA MICRODRENAGEM			
LOCALIZAÇÃO : AVENIDA NORDESTE, BAIRRO JOSÉ E MARIA, PETROLINA/PE			
ESCALA:	INDICADA	PLANTA BAIXA	ARQUIVO:
			PDCA_MICRO_JOSÉ_MARIA
			DESENHO Nº:
			19 / 24

SECRETARIA DE INFRAESTRUTURA E MOBILIDADE	PDCA Engenharia Ltda. www.pdca.eng.br pdca@pdca.eng.br
PROJETO : PLANO DE MACRODRENAGEM DE PETROLINA	
ASSUNTO : CADASTRO EXPEDITO DA MICRODRENAGEM	
LOCALIZAÇÃO : AVENIDA NORDESTE, BAIRRO JOSÉ E MARIA, PETROLINA/PE	
ESCALA: INDICADA	DESENHO Nº: 23 / 24
PLANTA BAIXA	ARQUIVO: PDCA_MICRO_JOSÉ_MARIA

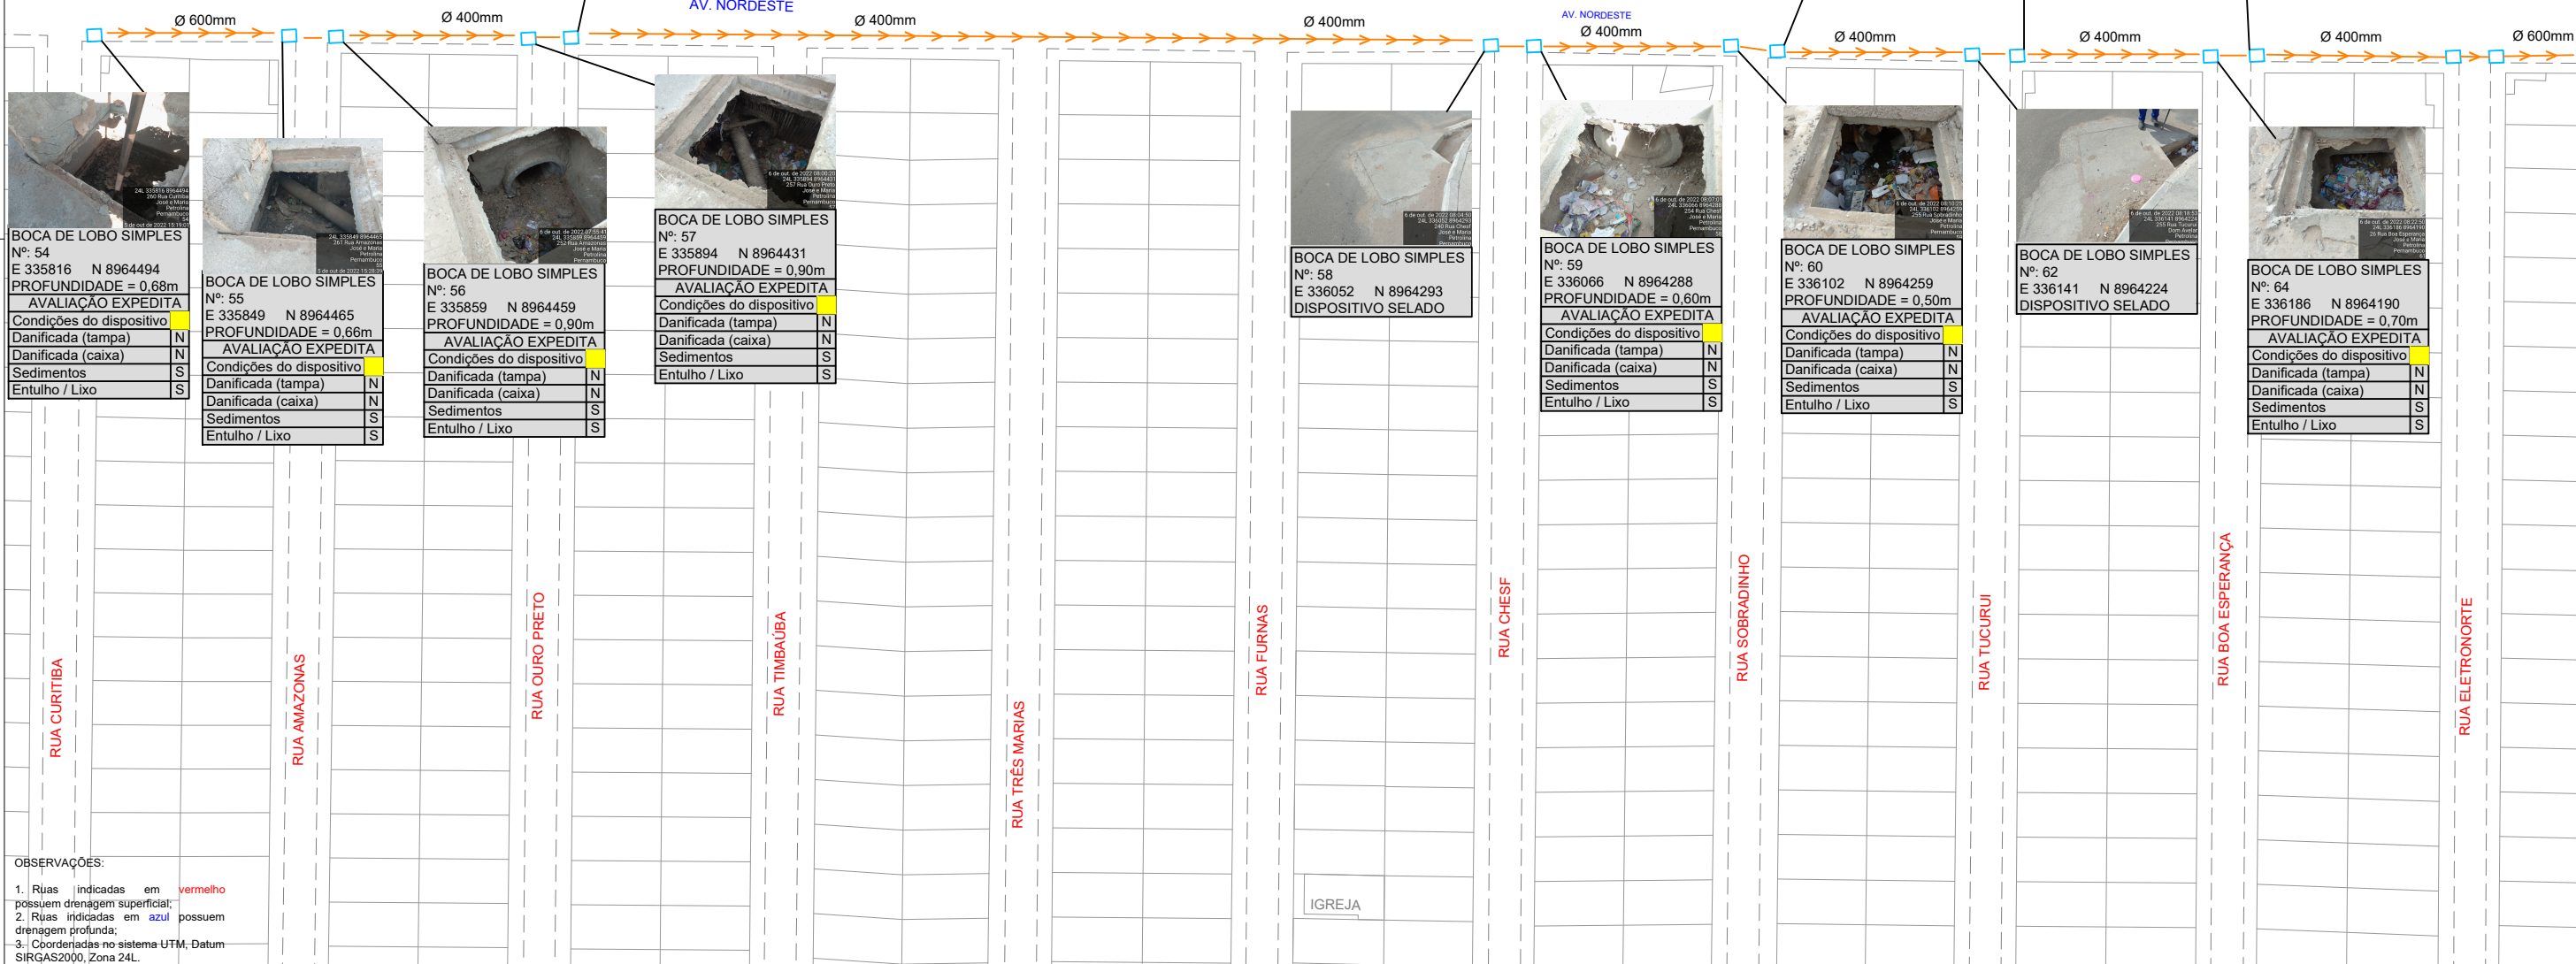
BOCA DE LOBO SIMPLES
Nº: 58
E 335899 N 8964428
DISPOSITIVO SELADO

BOCA DE LOBO SIMPLES
Nº: 61
E 336106 N 8964257
PROFUNDIDADE = 0,90m
AVALIAÇÃO EXPEDITA
Condições do dispositivo

Danificada (tampa)	N
Danificada (caixa)	N
Sedimentos	S
Entulho / Lixo	S

BOCA DE LOBO SIMPLES
Nº: 63
E 336148 N 8964221
DISPOSITIVO SELADO

BOCA DE LOBO SIMPLES
Nº: 65
E 336191 N 8964184
PROFUNDIDADE = 0,75m
AVALIAÇÃO EXPEDITA
Condições do dispositivo

BOCA DE LOBO SIMPLES
Nº: 54
E 335816 N 8964494
PROFUNDIDADE = 0,68m
AVALIAÇÃO EXPEDITA
Condições do dispositivo

BOCA DE LOBO SIMPLES
Nº: 55
E 335849 N 8964465
PROFUNDIDADE = 0,66m
AVALIAÇÃO EXPEDITA
Condições do dispositivo

BOCA DE LOBO SIMPLES
Nº: 56
E 335859 N 8964459
PROFUNDIDADE = 0,90m
AVALIAÇÃO EXPEDITA
Condições do dispositivo

BOCA DE LOBO SIMPLES
Nº: 57
E 335894 N 8964431
PROFUNDIDADE = 0,90m
AVALIAÇÃO EXPEDITA
Condições do dispositivo

BOCA DE LOBO SIMPLES
Nº: 58
E 336052 N 8964293
DISPOSITIVO SELADO

BOCA DE LOBO SIMPLES
Nº: 59
E 336066 N 8964288
PROFUNDIDADE = 0,60m
AVALIAÇÃO EXPEDITA
Condições do dispositivo

BOCA DE LOBO SIMPLES
Nº: 60
E 336102 N 8964259
PROFUNDIDADE = 0,50m
AVALIAÇÃO EXPEDITA
Condições do dispositivo

BOCA DE LOBO SIMPLES
Nº: 62
E 336141 N 8964224
DISPOSITIVO SELADO

BOCA DE LOBO SIMPLES
Nº: 64
E 336186 N 8964190
PROFUNDIDADE = 0,70m
AVALIAÇÃO EXPEDITA
Condições do dispositivo
