PALHINHAS

PROJETO : PLANO DE MACRODRENAGEM DE PETROLINA
 ASSUNTO : CADASTRO EXPEDITO DA MICRODRENAGEM
 LOCALIZAÇÃO : RUA DOS INDUSTRIÁRIOS, BAIRRO ATRÁS DA BANCA, PETROLINA/PE

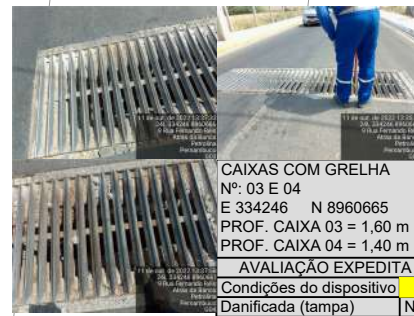
CAIXAS COM GRELHA	
Nº: 03 E 04	
E 334246 N 8960665	
PROF. CAIXA 03 = 1,60 m	
PROF. CAIXA 04 = 1,40 m	
AVALIAÇÃO EXPEDITA	
Condições do dispositivo	
Danificada (tampa)	N
Danificada (caixa)	N
Sedimentos	S
Entulho / Lixo	S
