PROJETO : PLANO DE MACRODRENAGEM DE PETROLINA
ASSUNTO : CADASTRO EXPEDITO DA MICRODRENAGEM
LOCALIZAÇÃO : RUA DOS INDUSTRIÁRIOS, BAIRRO ATRÁS DA BANCA, PETROLINA/PE

ESCALA: INDICADA	ARQUIVO: PLANTA BAIXA	DESENHO Nº: 32 / 37
---------------------	--------------------------	------------------------

PROJETO : PLANO DE MACRODRENAGEM DE PETROLINA			
ASSUNTO : CADASTRO EXPEDITO DA MICRODRENAGEM			
LOCALIZAÇÃO : RUA DOS INDUSTRIÁRIOS, BAIRRO ATRÁS DA BANCA, PETROLINA/PE			
ESCALA:	INDICADA	PLANTA BAIXA	ARQUIVO: PDCA_MICRO_CENTRO
			DESENHO Nº: 33 / 37

PROJETO : PLANO DE MACRODRENAGEM DE PETROLINA
ASSUNTO : CADASTRO EXPEDITO DA MICRODRENAGEM
LOCALIZAÇÃO : AV. CLEMENTINO COELHO - ROTAT. BARRANQUEIROS, B. ATRÁS DA BANCA, PETROLINA/PE

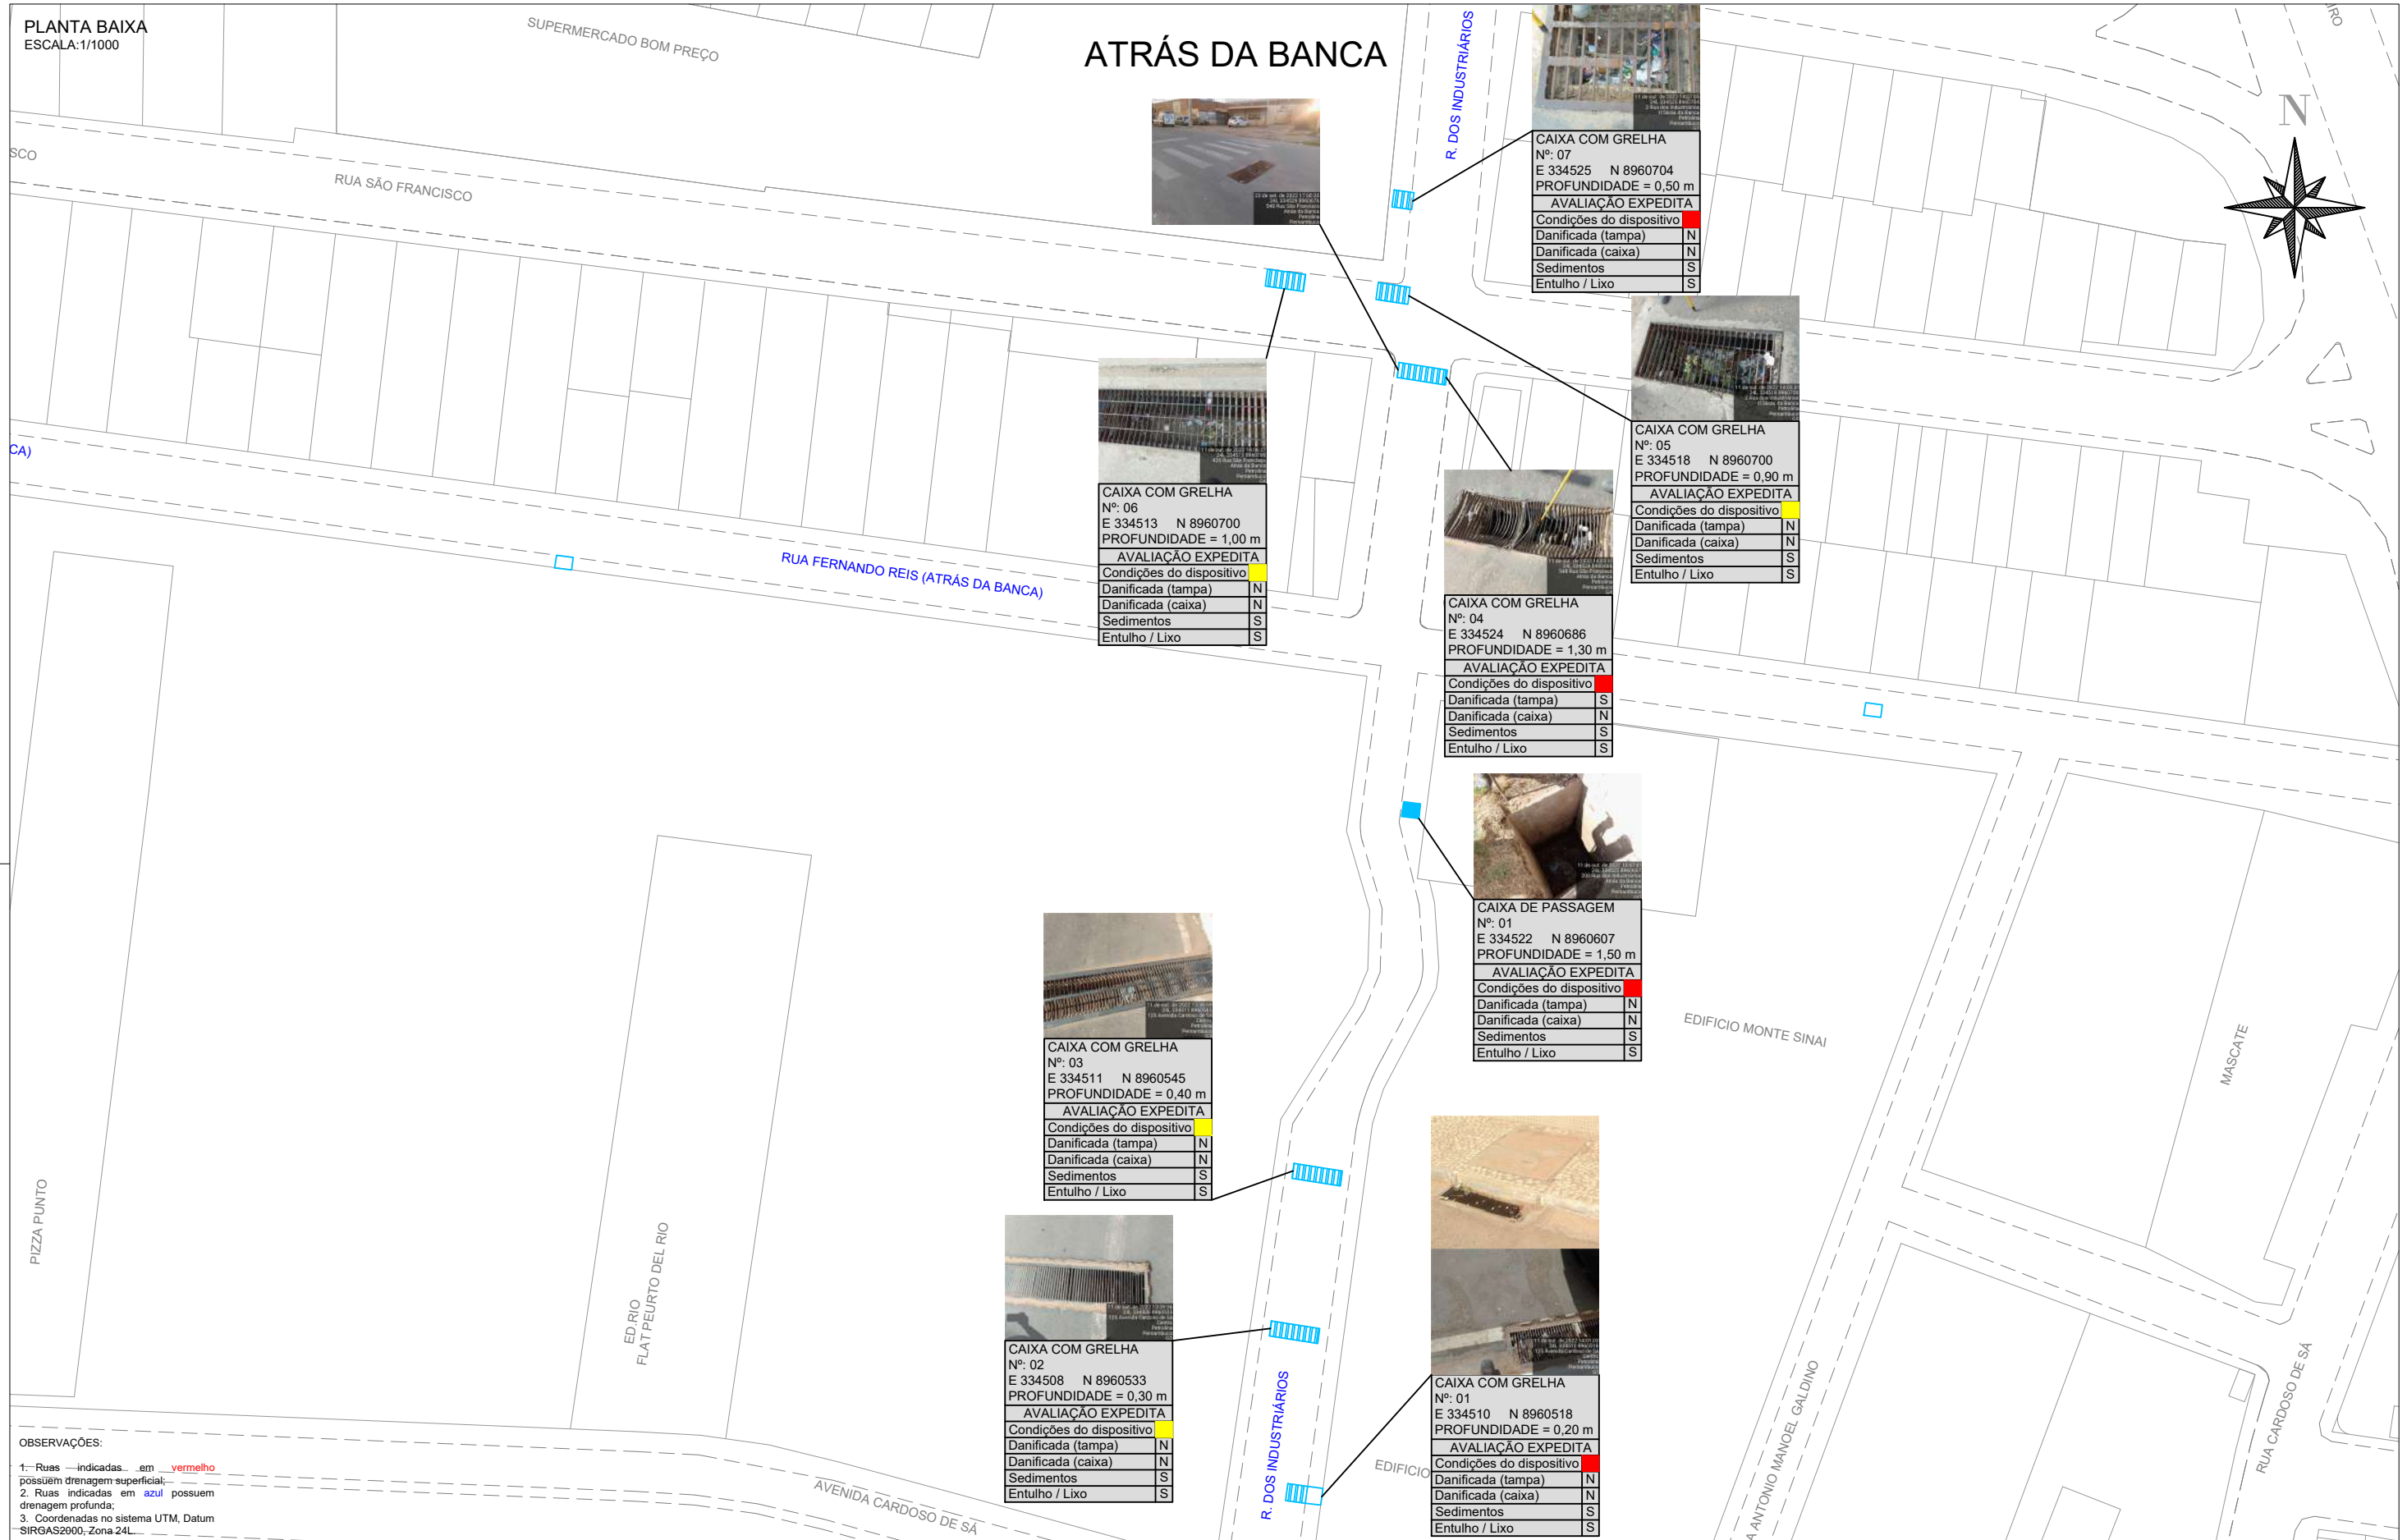
CAIXA COM GRELHA
Nº: 07
E 334525 N 8960704
PROFUNDIDADE = 0,50 m
AVALIAÇÃO EXPEDITA

Condições do dispositivo	
Danificada (tampa)	N
Danificada (caixa)	N
Sedimentos	S
Entulho / Lixo	S

CAIXA COM GRELHA
Nº: 05
E 334518 N 8960700
PROFUNDIDADE = 0,90 m
AVALIAÇÃO EXPEDITA

CAIXA COM GRELHA
Nº: 04
E 334524 N 8960686
PROFUNDIDADE = 1,30 m
AVALIAÇÃO EXPEDITA

Condições do dispositivo	
Danificada (tampa)	S
Danificada (caixa)	N
Sedimentos	S
Entulho / Lixo	S

CAIXA DE PASSAGEM
Nº: 01
E 334522 N 8960607
PROFUNDIDADE = 1,50 m
AVALIAÇÃO EXPEDITA

CAIXA COM GRELHA
Nº: 03
E 334511 N 8960545
PROFUNDIDADE = 0,40 m
AVALIAÇÃO EXPEDITA

CAIXA COM GRELHA
Nº: 02
E 334508 N 8960533
PROFUNDIDADE = 0,30 m
AVALIAÇÃO EXPEDITA

CAIXA COM GRELHA
Nº: 01
E 334510 N 8960518
PROFUNDIDADE = 0,20 m
AVALIAÇÃO EXPEDITA

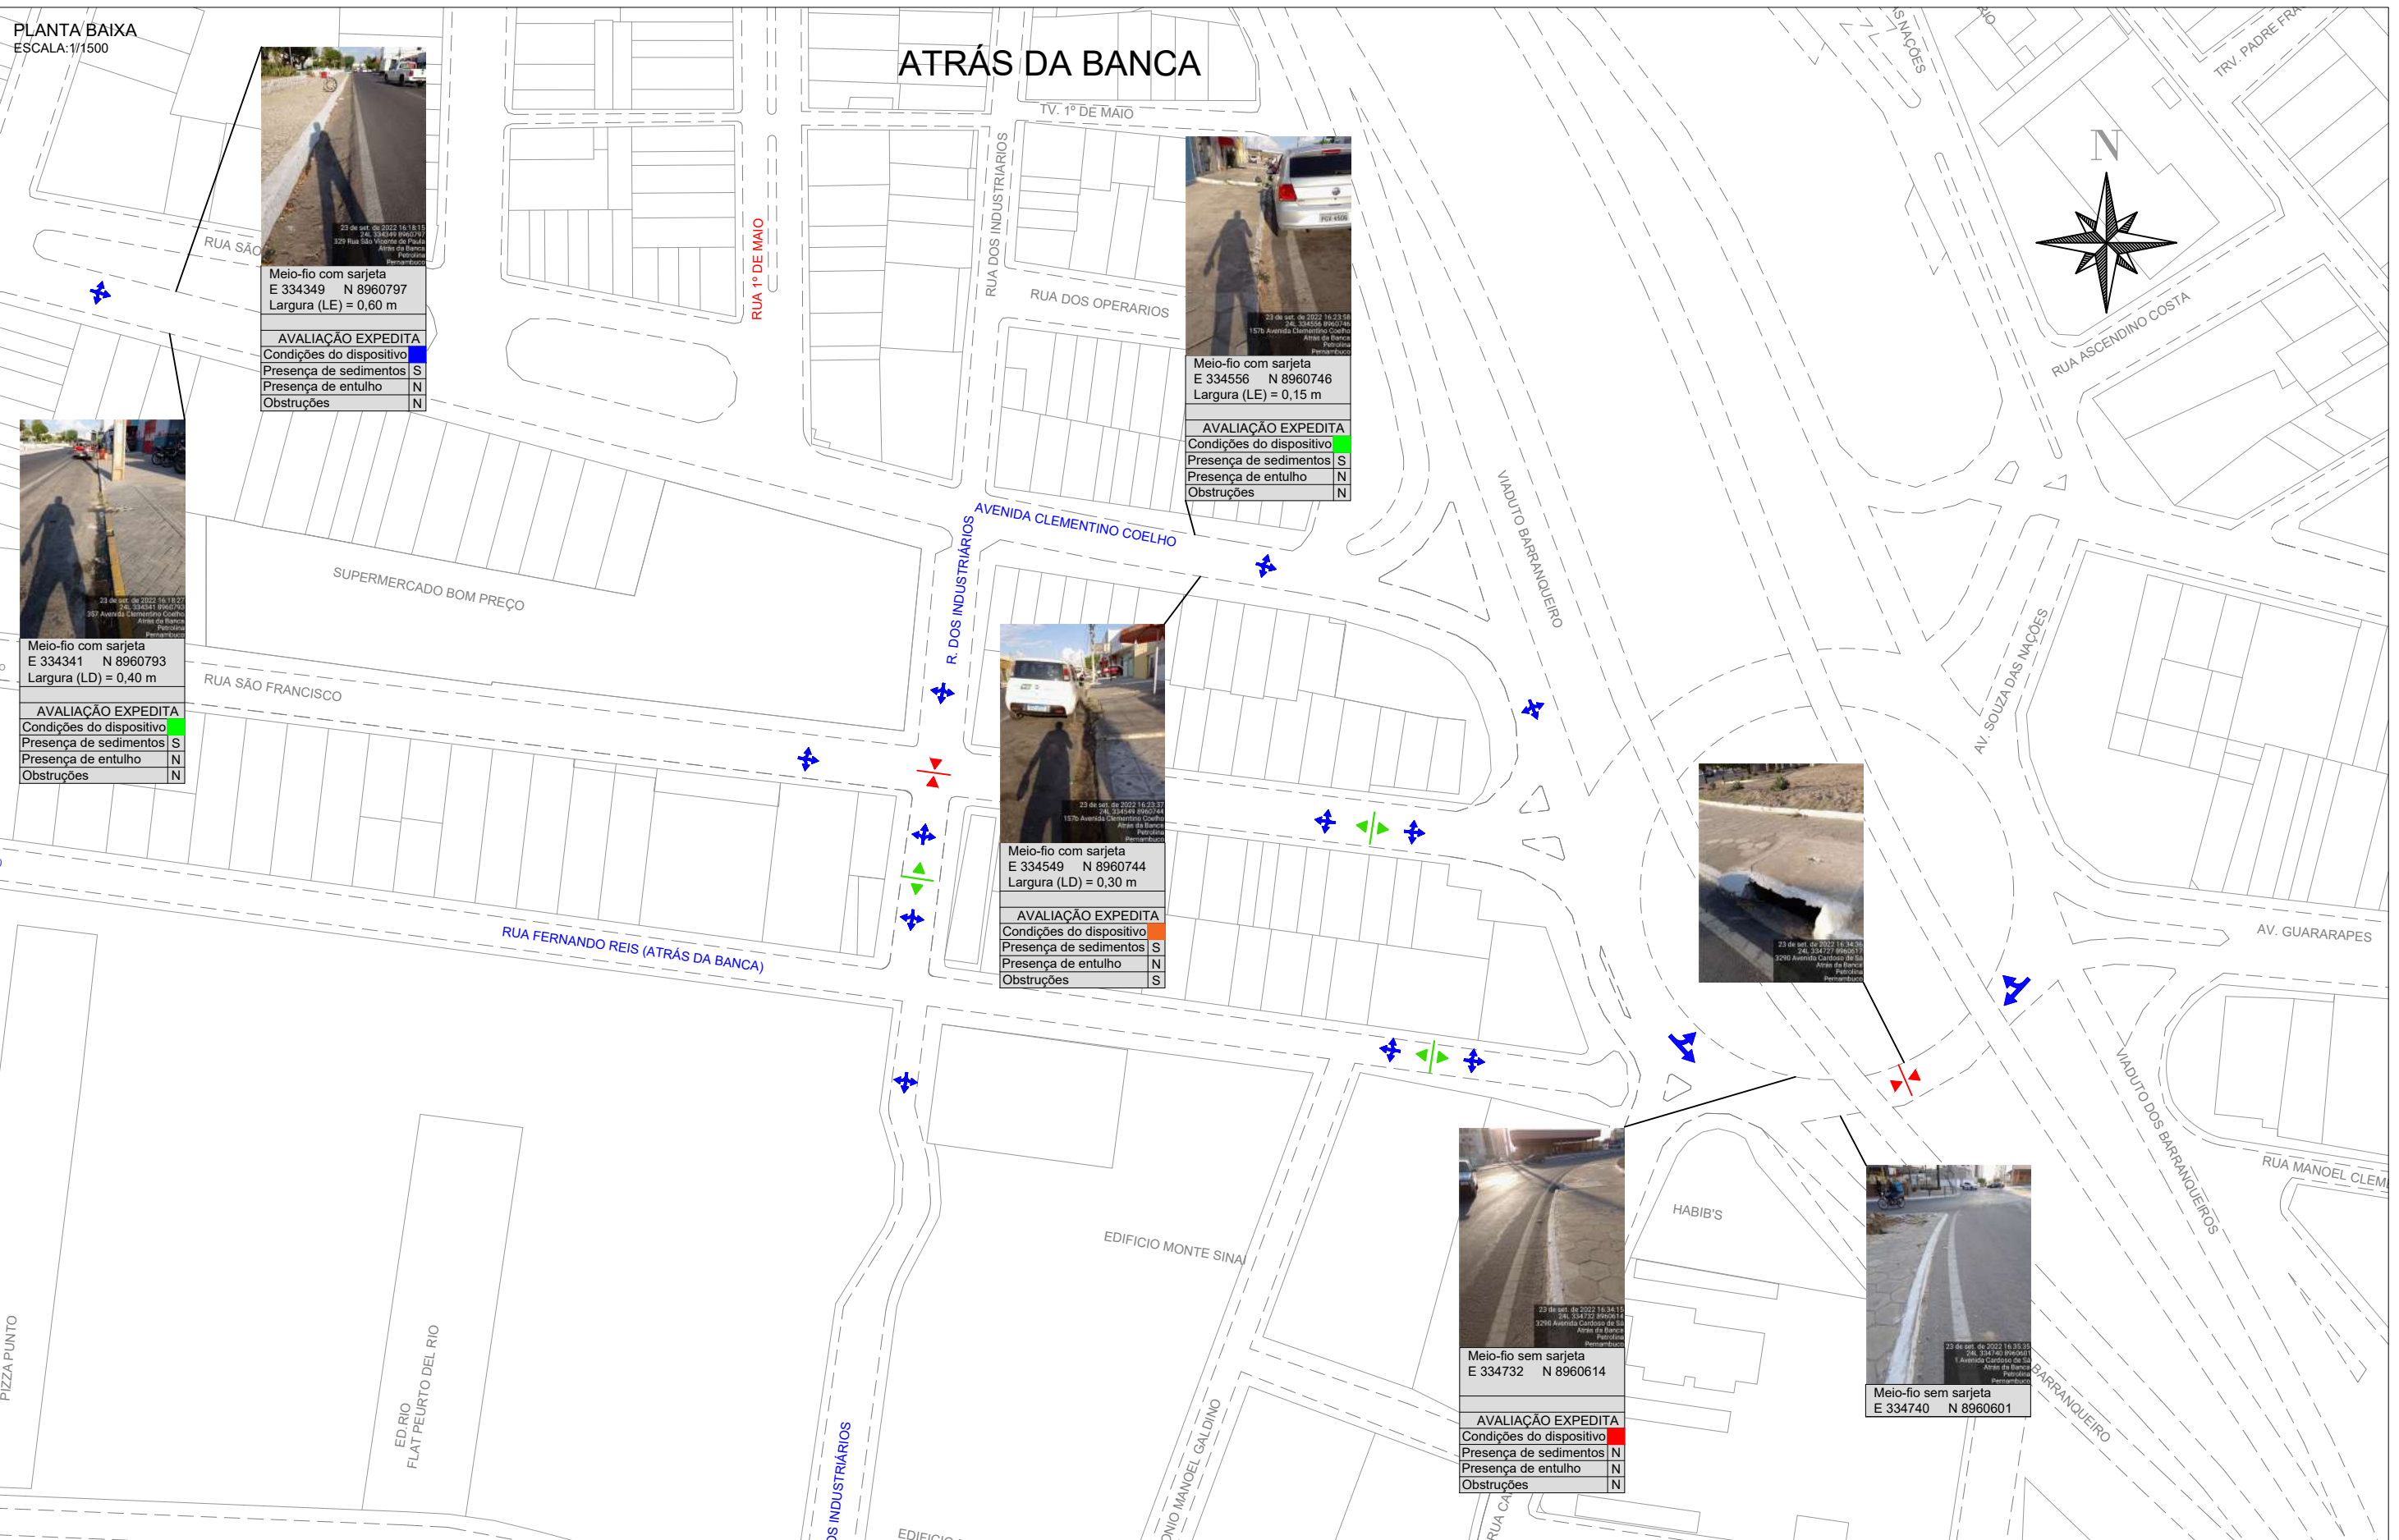
CAIXA COM GRELHA	
Nº: 02	
E 334707 N 8960500	
PROFUNDIDADE = 0,25 m	
AVALIAÇÃO EXPEDITA	
Condições do dispositivo	N
Danificada (tampa)	N
Danificada (caixa)	N
Sedimentos	S
Entulho / Lixo	S

CAIXA COM GRELHA	
Nº: 01	
E 334721 N 8960498	
PROFUNDIDADE = 0,25 m	
AVALIAÇÃO EXPEDITA	
Condições do dispositivo	N
Danificada (tampa)	N
Danificada (caixa)	N
Sedimentos	S
Entulho / Lixo	S

Meio-fio com sarjeta
E 334349 N 8960797
Largura (LE) = 0,60 m

AVALIAÇÃO EXPEDITA
Condições do dispositivo **S**
Presença de sedimentos **S**
Presença de entulho **N**
Obstruções **N**

Meio-fio com sarjeta
E 334556 N 8960746
Largura (LE) = 0,15 m

Meio-fio com sarjeta
E 334341 N 8960793
Largura (LD) = 0,40 m

Meio-fio com sarjeta
E 334549 N 8960744
Largura (LD) = 0,30 m

AVALIAÇÃO EXPEDITA
Condições do dispositivo **S**
Presença de sedimentos **S**
Presença de entulho **N**
Obstruções **S**

Meio-fio sem sarjeta
E 334732 N 8960614

AVALIAÇÃO EXPEDITA
Condições do dispositivo **R**
Presença de sedimentos **N**
Presença de entulho **N**
Obstruções **N**

Meio-fio sem sarjeta
E 334740 N 8960601

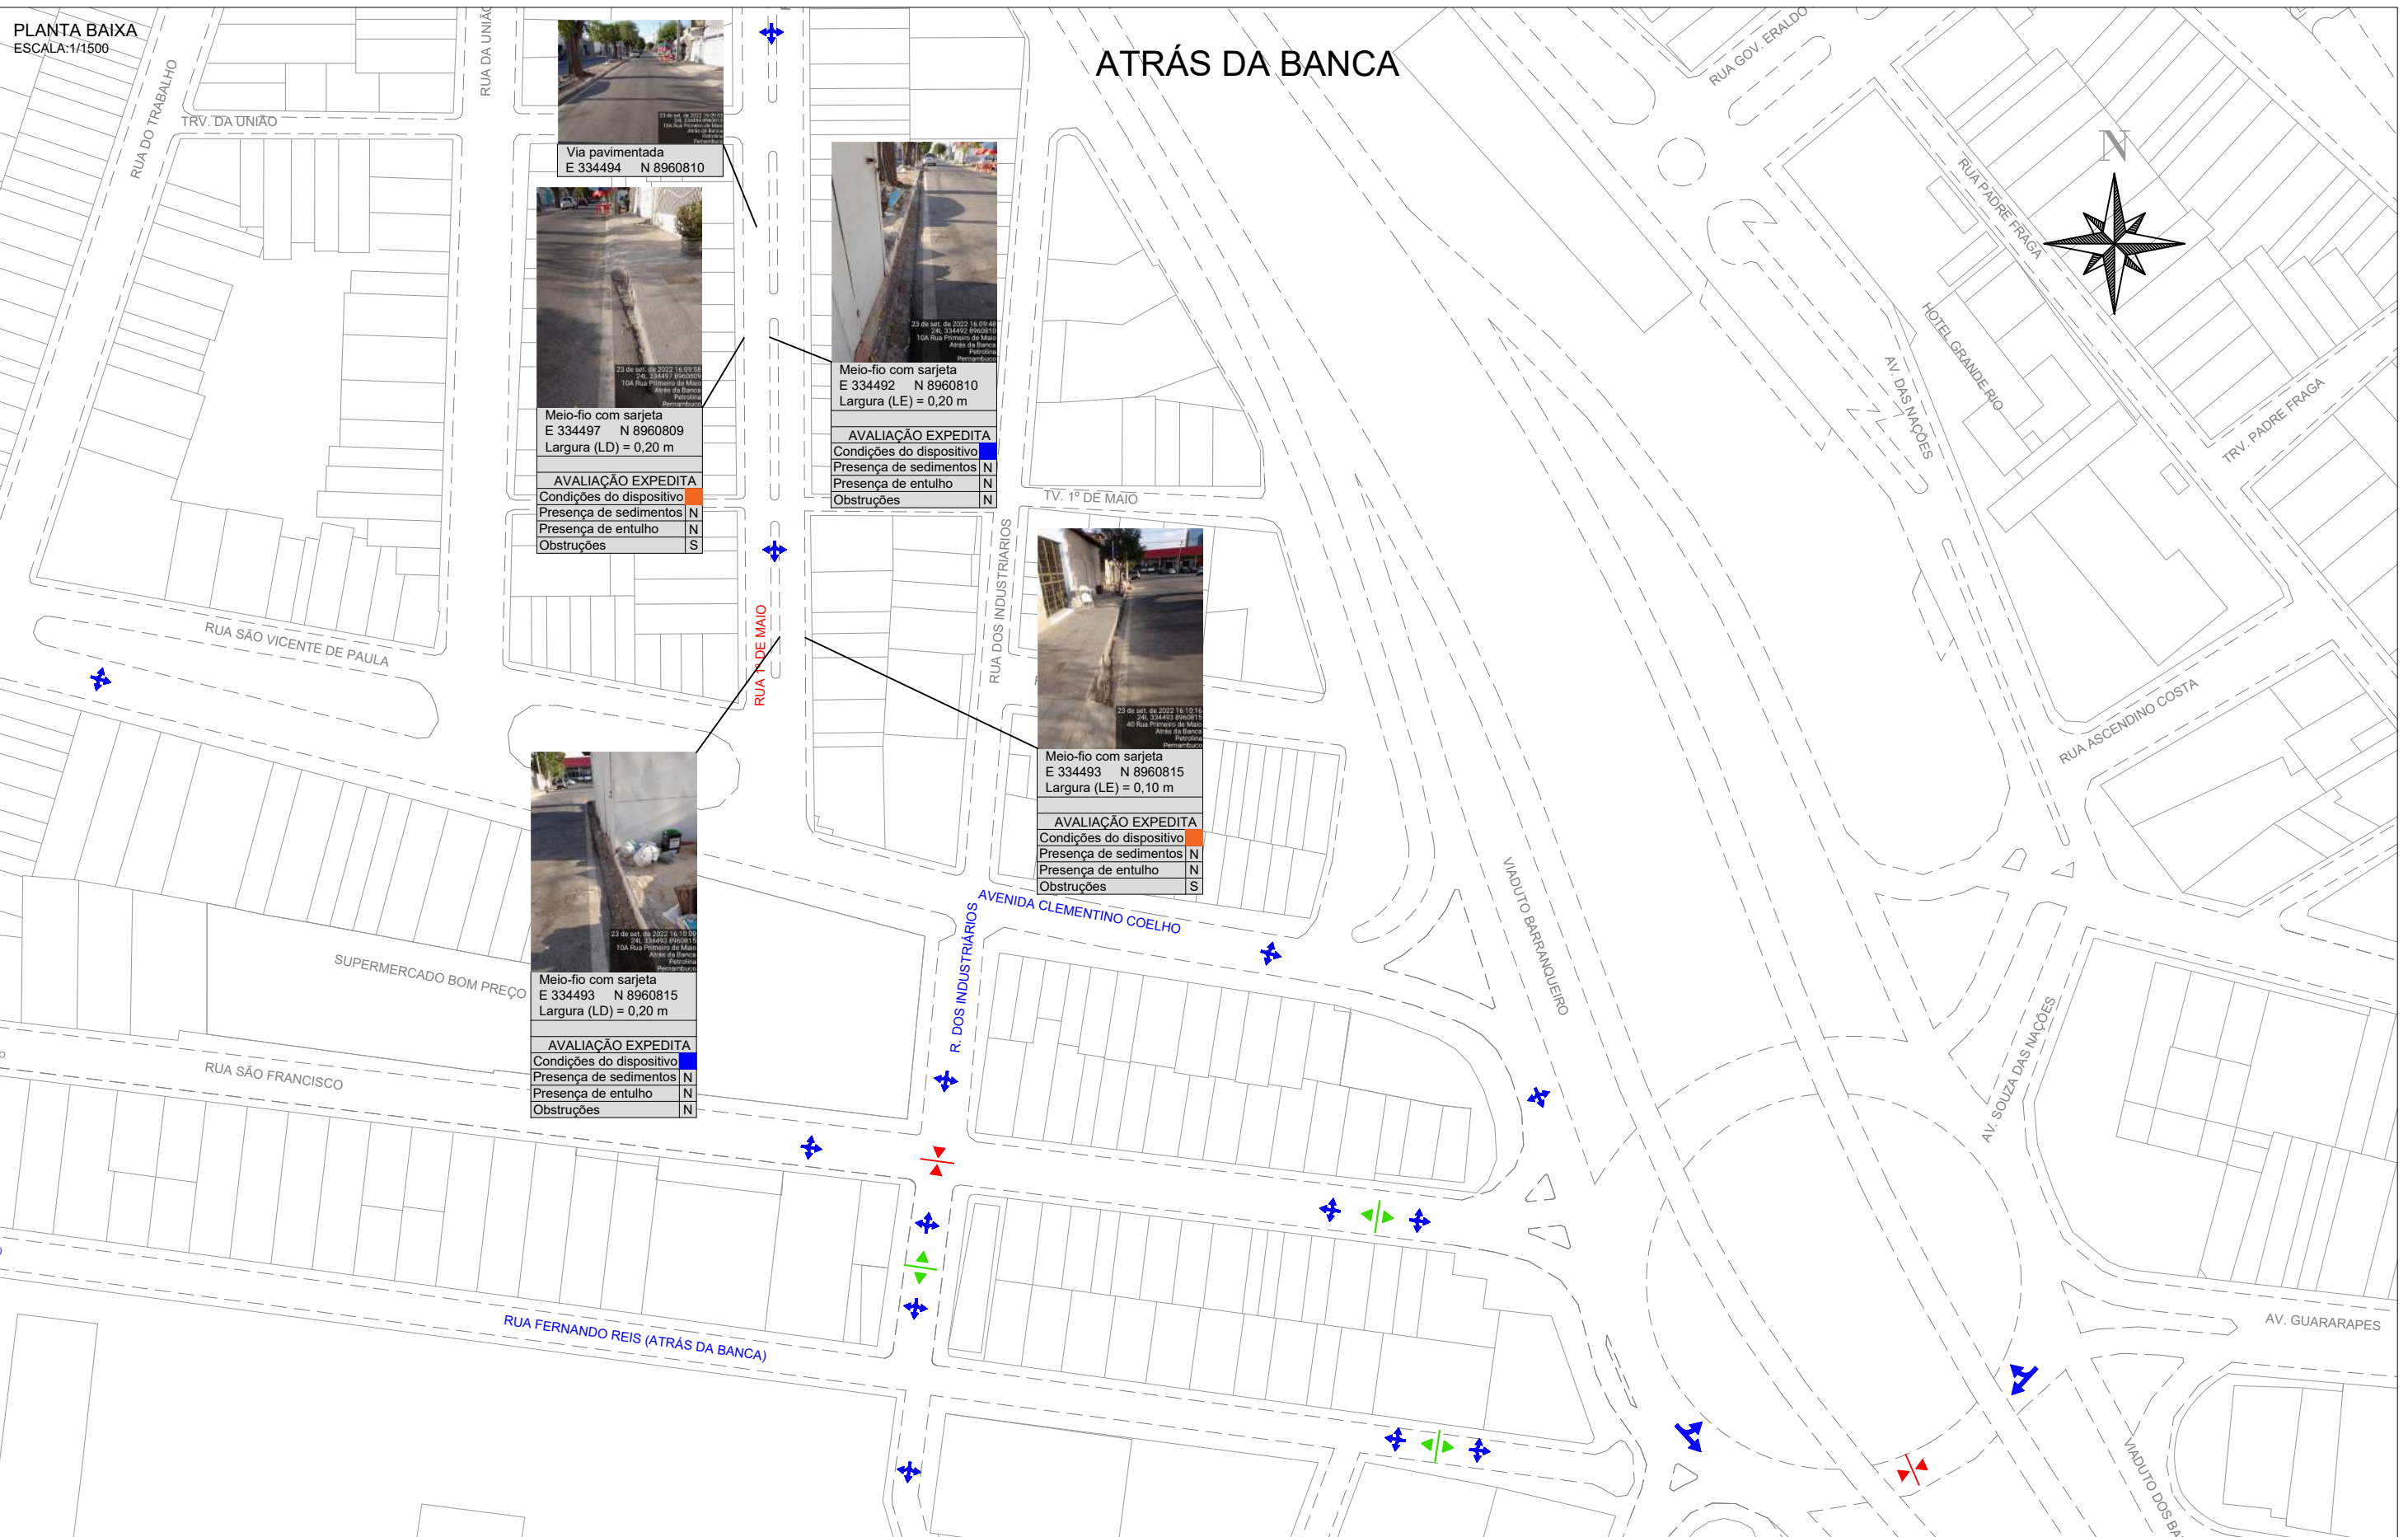
ESCALA: INDICADA	PLANTA BAIXA	ARQUIVO: PDCA_MICRO_CENTRO	DESENHO Nº: 36 / 37
------------------	--------------	----------------------------	---------------------

Via pavimentada
E 334494 N 8960810

Meio-fio com sarjeta
E 334497 N 8960809
Largura (LD) = 0,20 m

AVALIAÇÃO EXPEDITA	
Condições do dispositivo	N
Presença de sedimentos	N
Presença de entulho	N
Obstruções	S

Meio-fio com sarjeta
E 334492 N 8960810
Largura (LE) = 0,20 m

AVALIAÇÃO EXPEDITA	
Condições do dispositivo	N
Presença de sedimentos	N
Presença de entulho	N
Obstruções	N

Meio-fio com sarjeta
E 334493 N 8960815
Largura (LE) = 0,10 m

Meio-fio com sarjeta
E 334493 N 8960815
Largura (LD) = 0,20 m
