# COHAB SÃO FRANCISCO

PROJETO : PLANO DE MACRODRENAGEM DE PETROLINA  
 ASSUNTO : CADASTRO EXPEDITO DA MICRODRENAGEM  
 LOCALIZAÇÃO : RUA JOSÉ RAMOS CAVALCANTI, COHAB SÃO FRANCISCO, PETROLINA/PE  
 ESCALA: INDICADA  
 PLANTA BAIXA  
 ARQUIVO: PDCA\_MICRO\_COHAB\_S\_FRANCISCO  
 DESENHO Nº: 07 / 24

PROJETO : PLANO DE MACRODRENAGEM DE PETROLINA  
 ASSUNTO : CADASTRO EXPEDITO DA MICRODRENAGEM  
 LOCALIZAÇÃO : RUA ZULMIRA DIAS ANDRADE (R. DO SAPOTI), COHAB SÃO FRANCISCO, PETROLINA/PE  
 ESCALA: INDICADA PLANTA BAIXA  
 ARQUIVO: PDCA\_MICRO\_COHAB\_S\_FRANCISCO  
 DESENHO Nº: 09 / 24

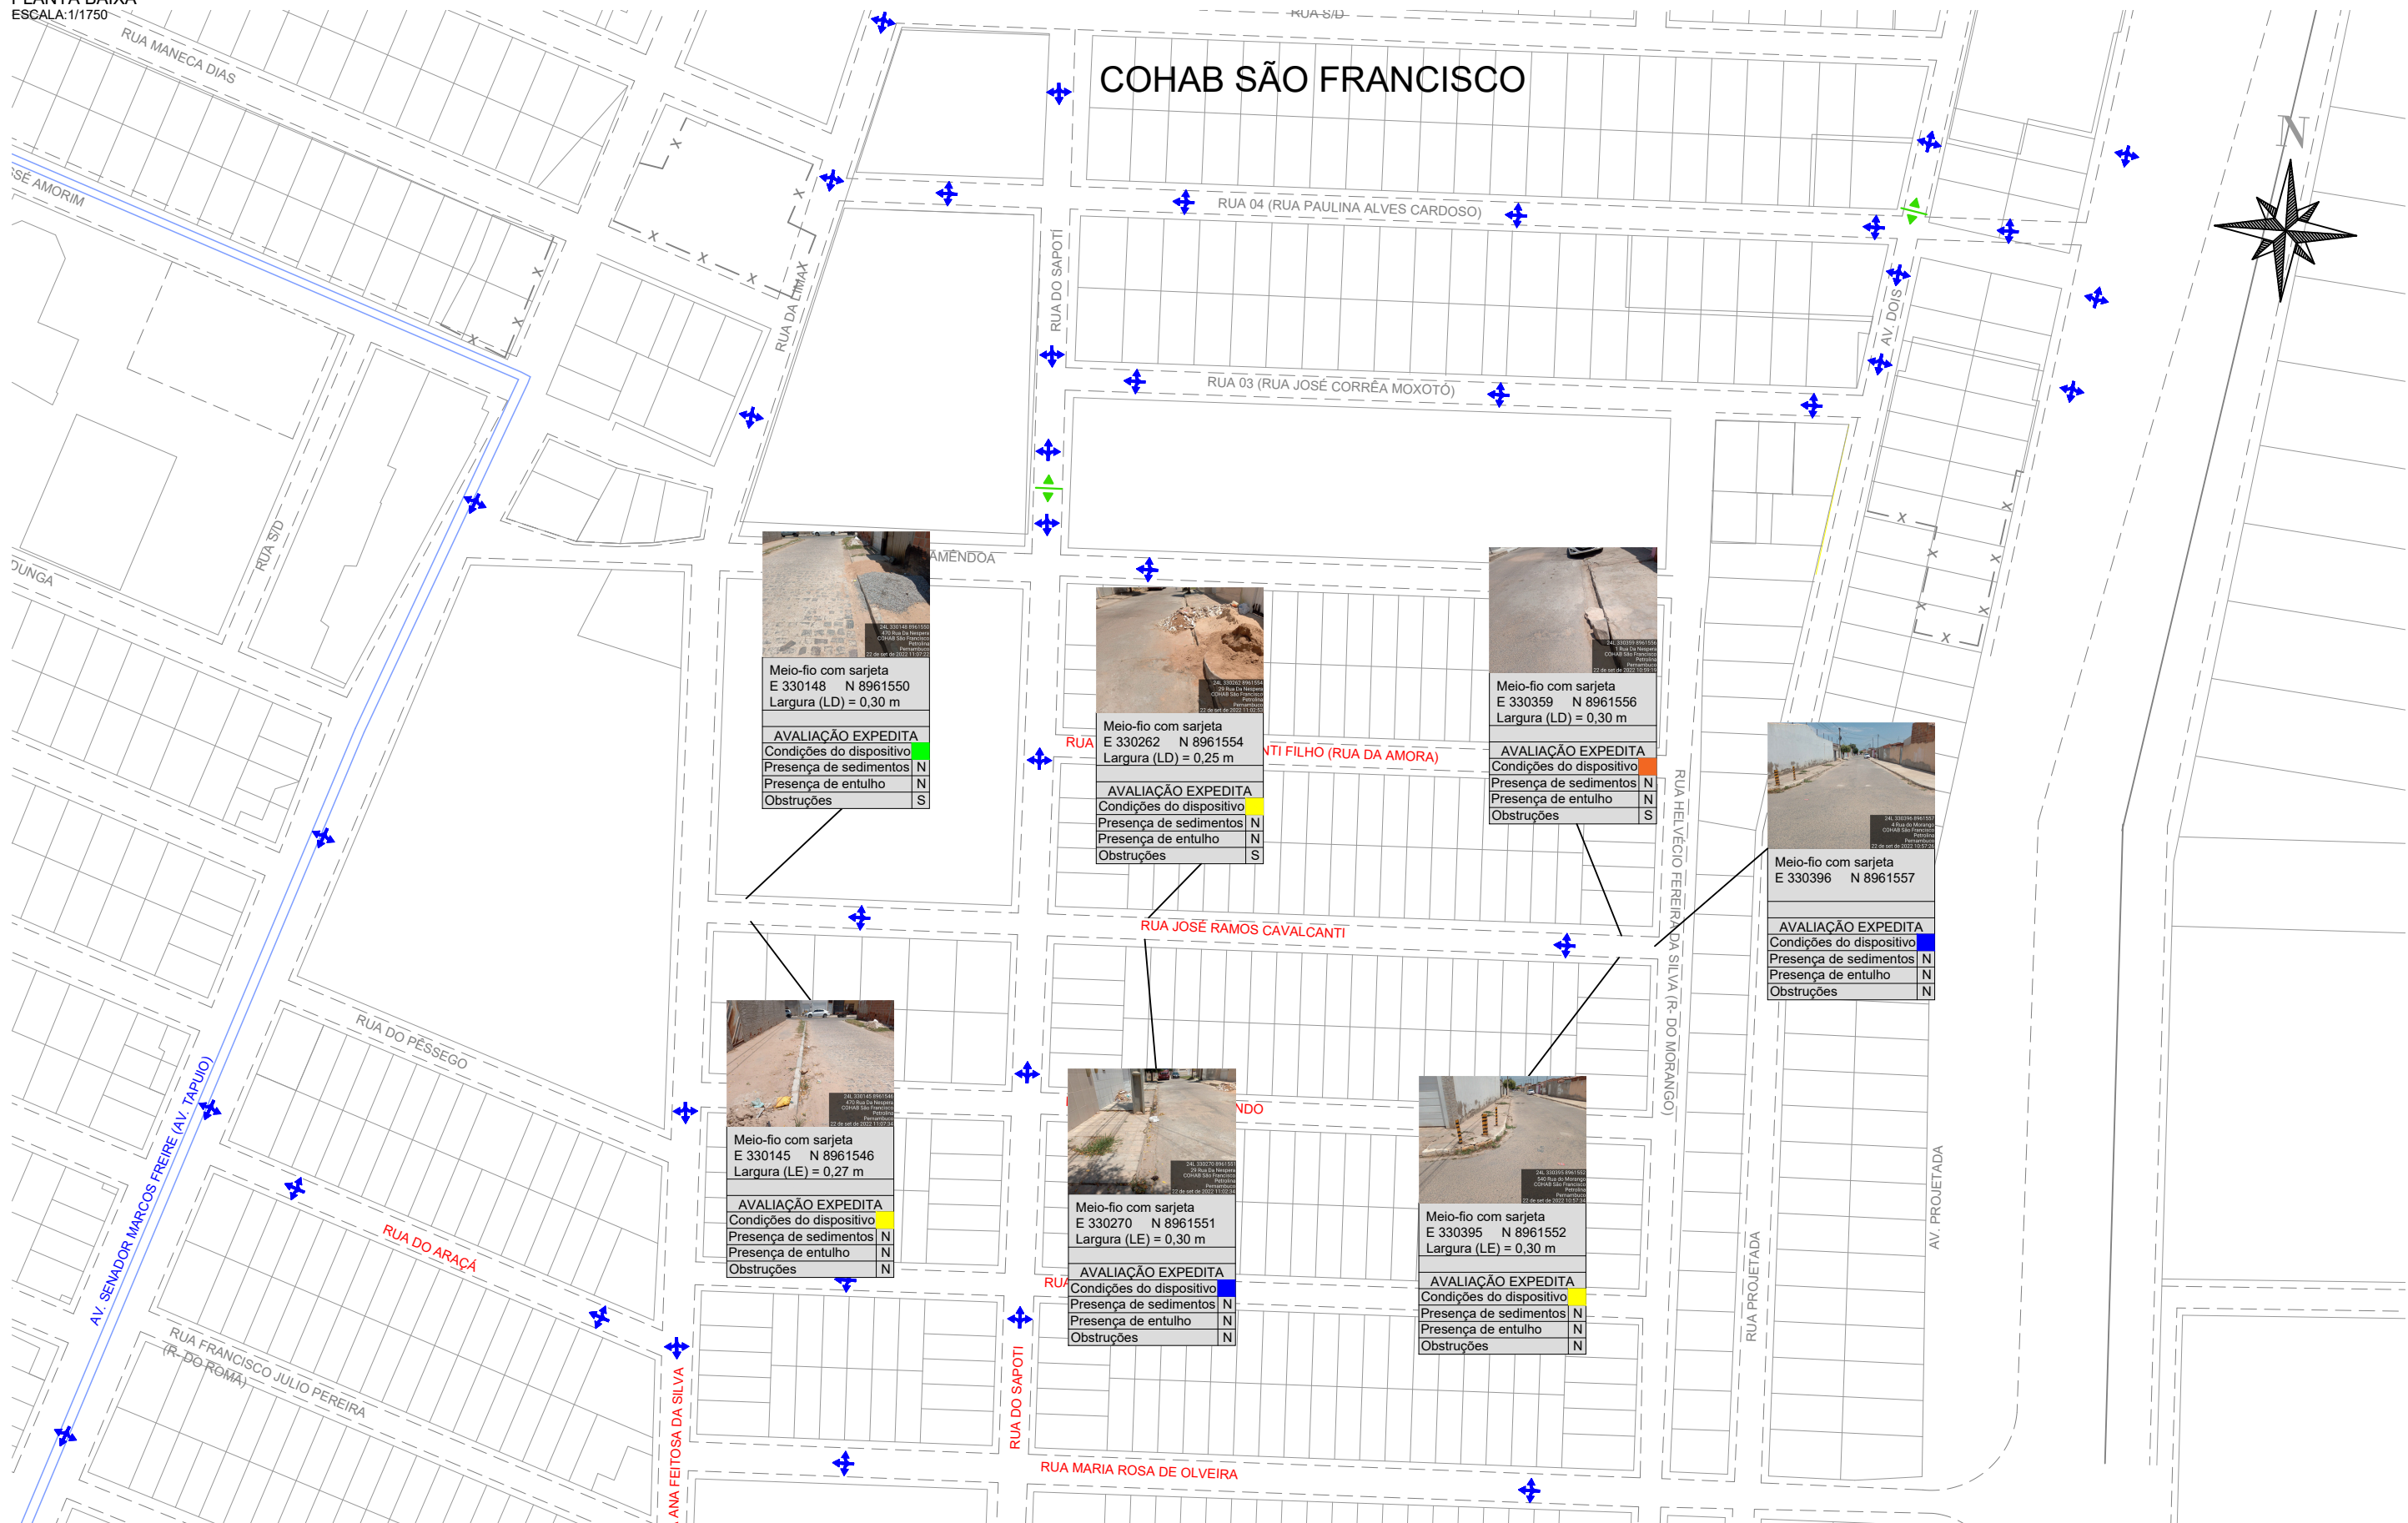
Meio-fio com sarjeta  
E 330148 N 8961550  
Largura (LD) = 0,30 m

Meio-fio com sarjeta  
E 330262 N 8961554  
Largura (LD) = 0,25 m

Meio-fio com sarjeta  
E 330359 N 8961556  
Largura (LD) = 0,30 m

Meio-fio com sarjeta  
E 330396 N 8961557

Meio-fio com sarjeta  
E 330145 N 8961546  
Largura (LE) = 0,27 m

Meio-fio com sarjeta  
E 330270 N 8961551  
Largura (LE) = 0,30 m

Meio-fio com sarjeta  
E 330395 N 8961552  
Largura (LE) = 0,30 m
