PROJETO : PLANO DE MACRODRENAGEM DE PETROLINA

ASSUNTO : CADASTRO EXPEDITO DA MICRODRENAGEM

LOCALIZAÇÃO : RUA ANA FEITOSA DA SILVA, COHAB SÃO FRANCISCO, PETROLINA/PE

DESENHO Nº: 12 / 24

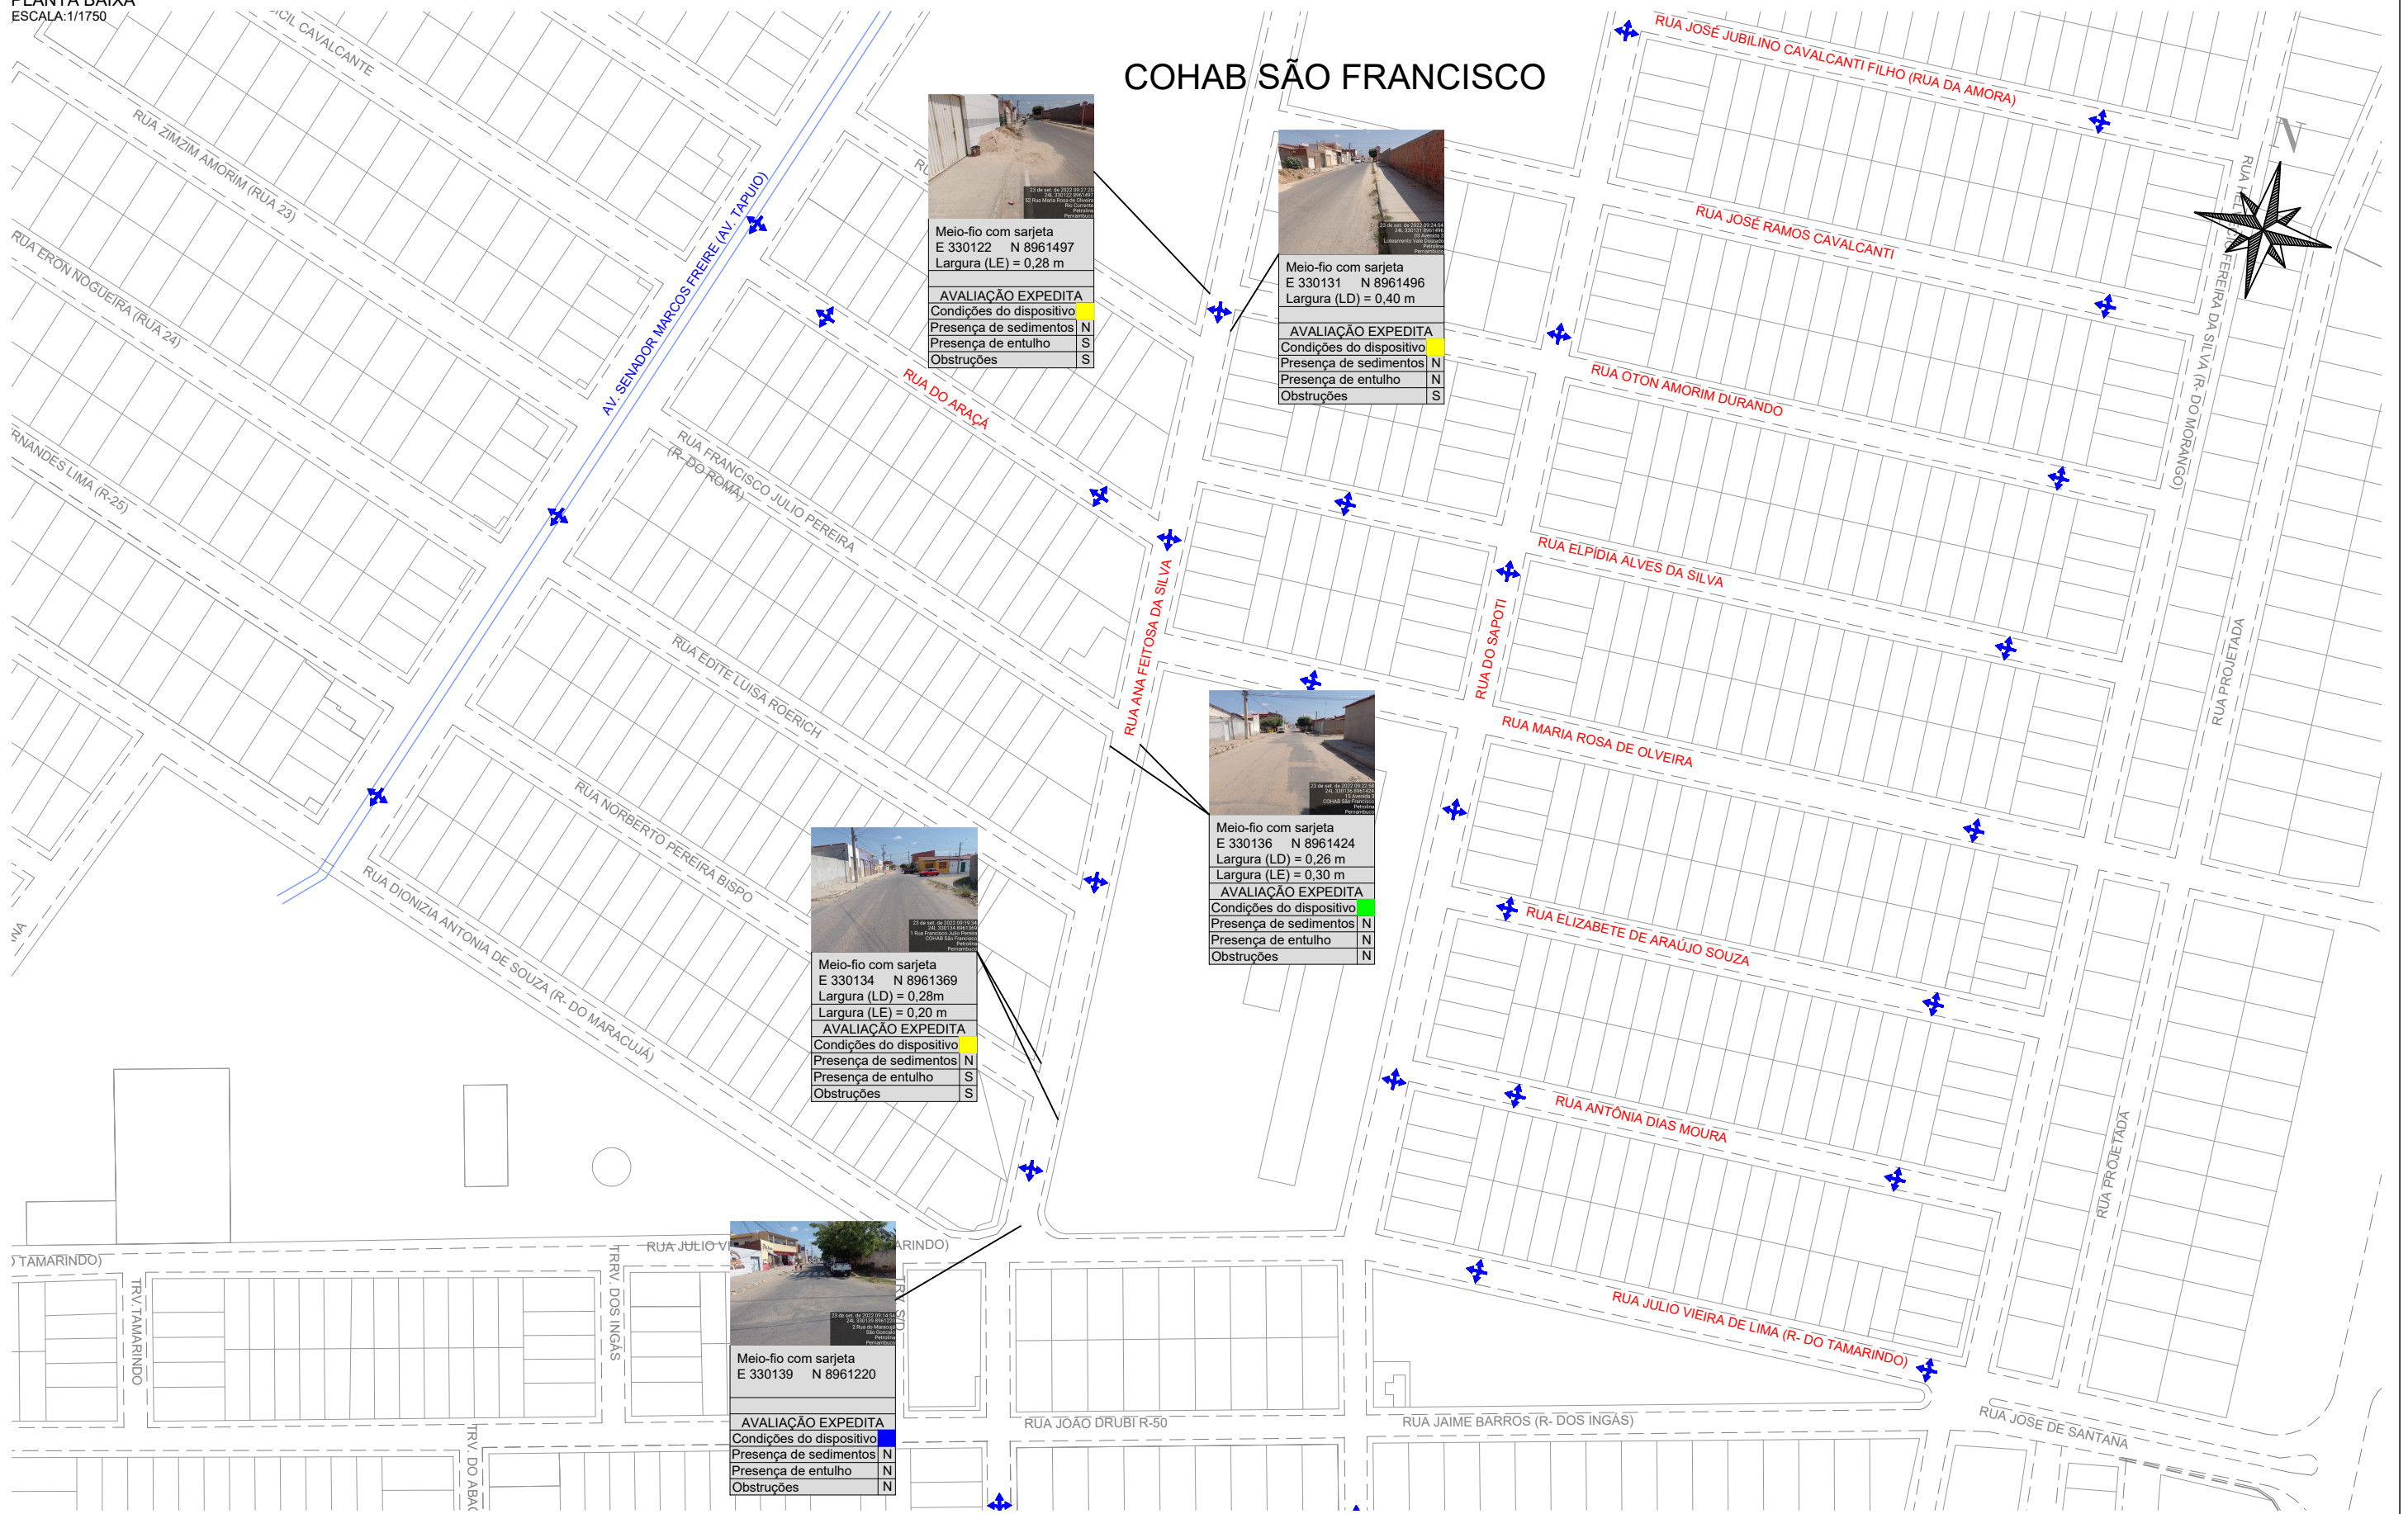
Meio-fio com sarjeta
E 330122 N 8961497
Largura (LE) = 0,28 m

AVALIAÇÃO EXPEDITA	
Condições do dispositivo	N
Presença de sedimentos	N
Presença de entulho	S
Obstruções	S

Meio-fio com sarjeta
E 330131 N 8961496
Largura (LD) = 0,40 m

AVALIAÇÃO EXPEDITA	
Condições do dispositivo	N
Presença de sedimentos	N
Presença de entulho	N
Obstruções	S

Meio-fio com sarjeta
E 330134 N 8961369
Largura (LD) = 0,28 m
Largura (LE) = 0,20 m

Meio-fio com sarjeta
E 330136 N 8961424
Largura (LD) = 0,26 m
Largura (LE) = 0,30 m

AVALIAÇÃO EXPEDITA	
Condições do dispositivo	N
Presença de sedimentos	N
Presença de entulho	N
Obstruções	N

Meio-fio com sarjeta
E 330139 N 8961220
