PROJETO : PLANO DE MACRODRENAGEM DE PETROLINA			
ASSUNTO : CADASTRO EXPEDITO DA MICRODRENAGEM			
LOCALIZAÇÃO : RUA 30, BAIRRO PEDRO RAIMUNDO, PETROLINA/PE			
ESCALA:	INDICADA	ARQUIVO:	DESENHO Nº:
	PLANTA BAIXA	PDCA_MICRO_PEDRO_RAIMUNDO	03 / 45

PROJETO : PLANO DE MACRODRENAGEM DE PETROLINA			
ASSUNTO : CADASTRO EXPEDITO DA MICRODRENAGEM			
LOCALIZAÇÃO : RUA 10, BAIRRO PEDRO RAIMUNDO, PETROLINA/PE			
ESCALA:	INDICADA	ARQUIVO:	DESENHO Nº:
	PLANTA BAIXA	PDCA_MICRO_PEDRO_RAIMUNDO	04 / 45

PROJETO : PLANO DE MACRODRENAGEM DE PETROLINA			
ASSUNTO : CADASTRO EXPEDITO DA MICRODRENAGEM			
LOCALIZAÇÃO : DIVERSAS RUAS, BAIRRO PEDRO RAIMUNDO, PETROLINA/PE			
ESCALA: INDICADA	PLANTA BAIXA	ARQUIVO: PDCA_MICRO_PEDRO_RAIMUNDO	DESENHO Nº: 05 / 45

PROJETO : PLANO DE MACRODRENAGEM DE PETROLINA
ASSUNTO : CADASTRO EXPEDITO DA MICRODRENAGEM
LOCALIZAÇÃO : RUA 90 E 89, BAIRRO PEDRO RAIMUNDO, PETROLINA/PE

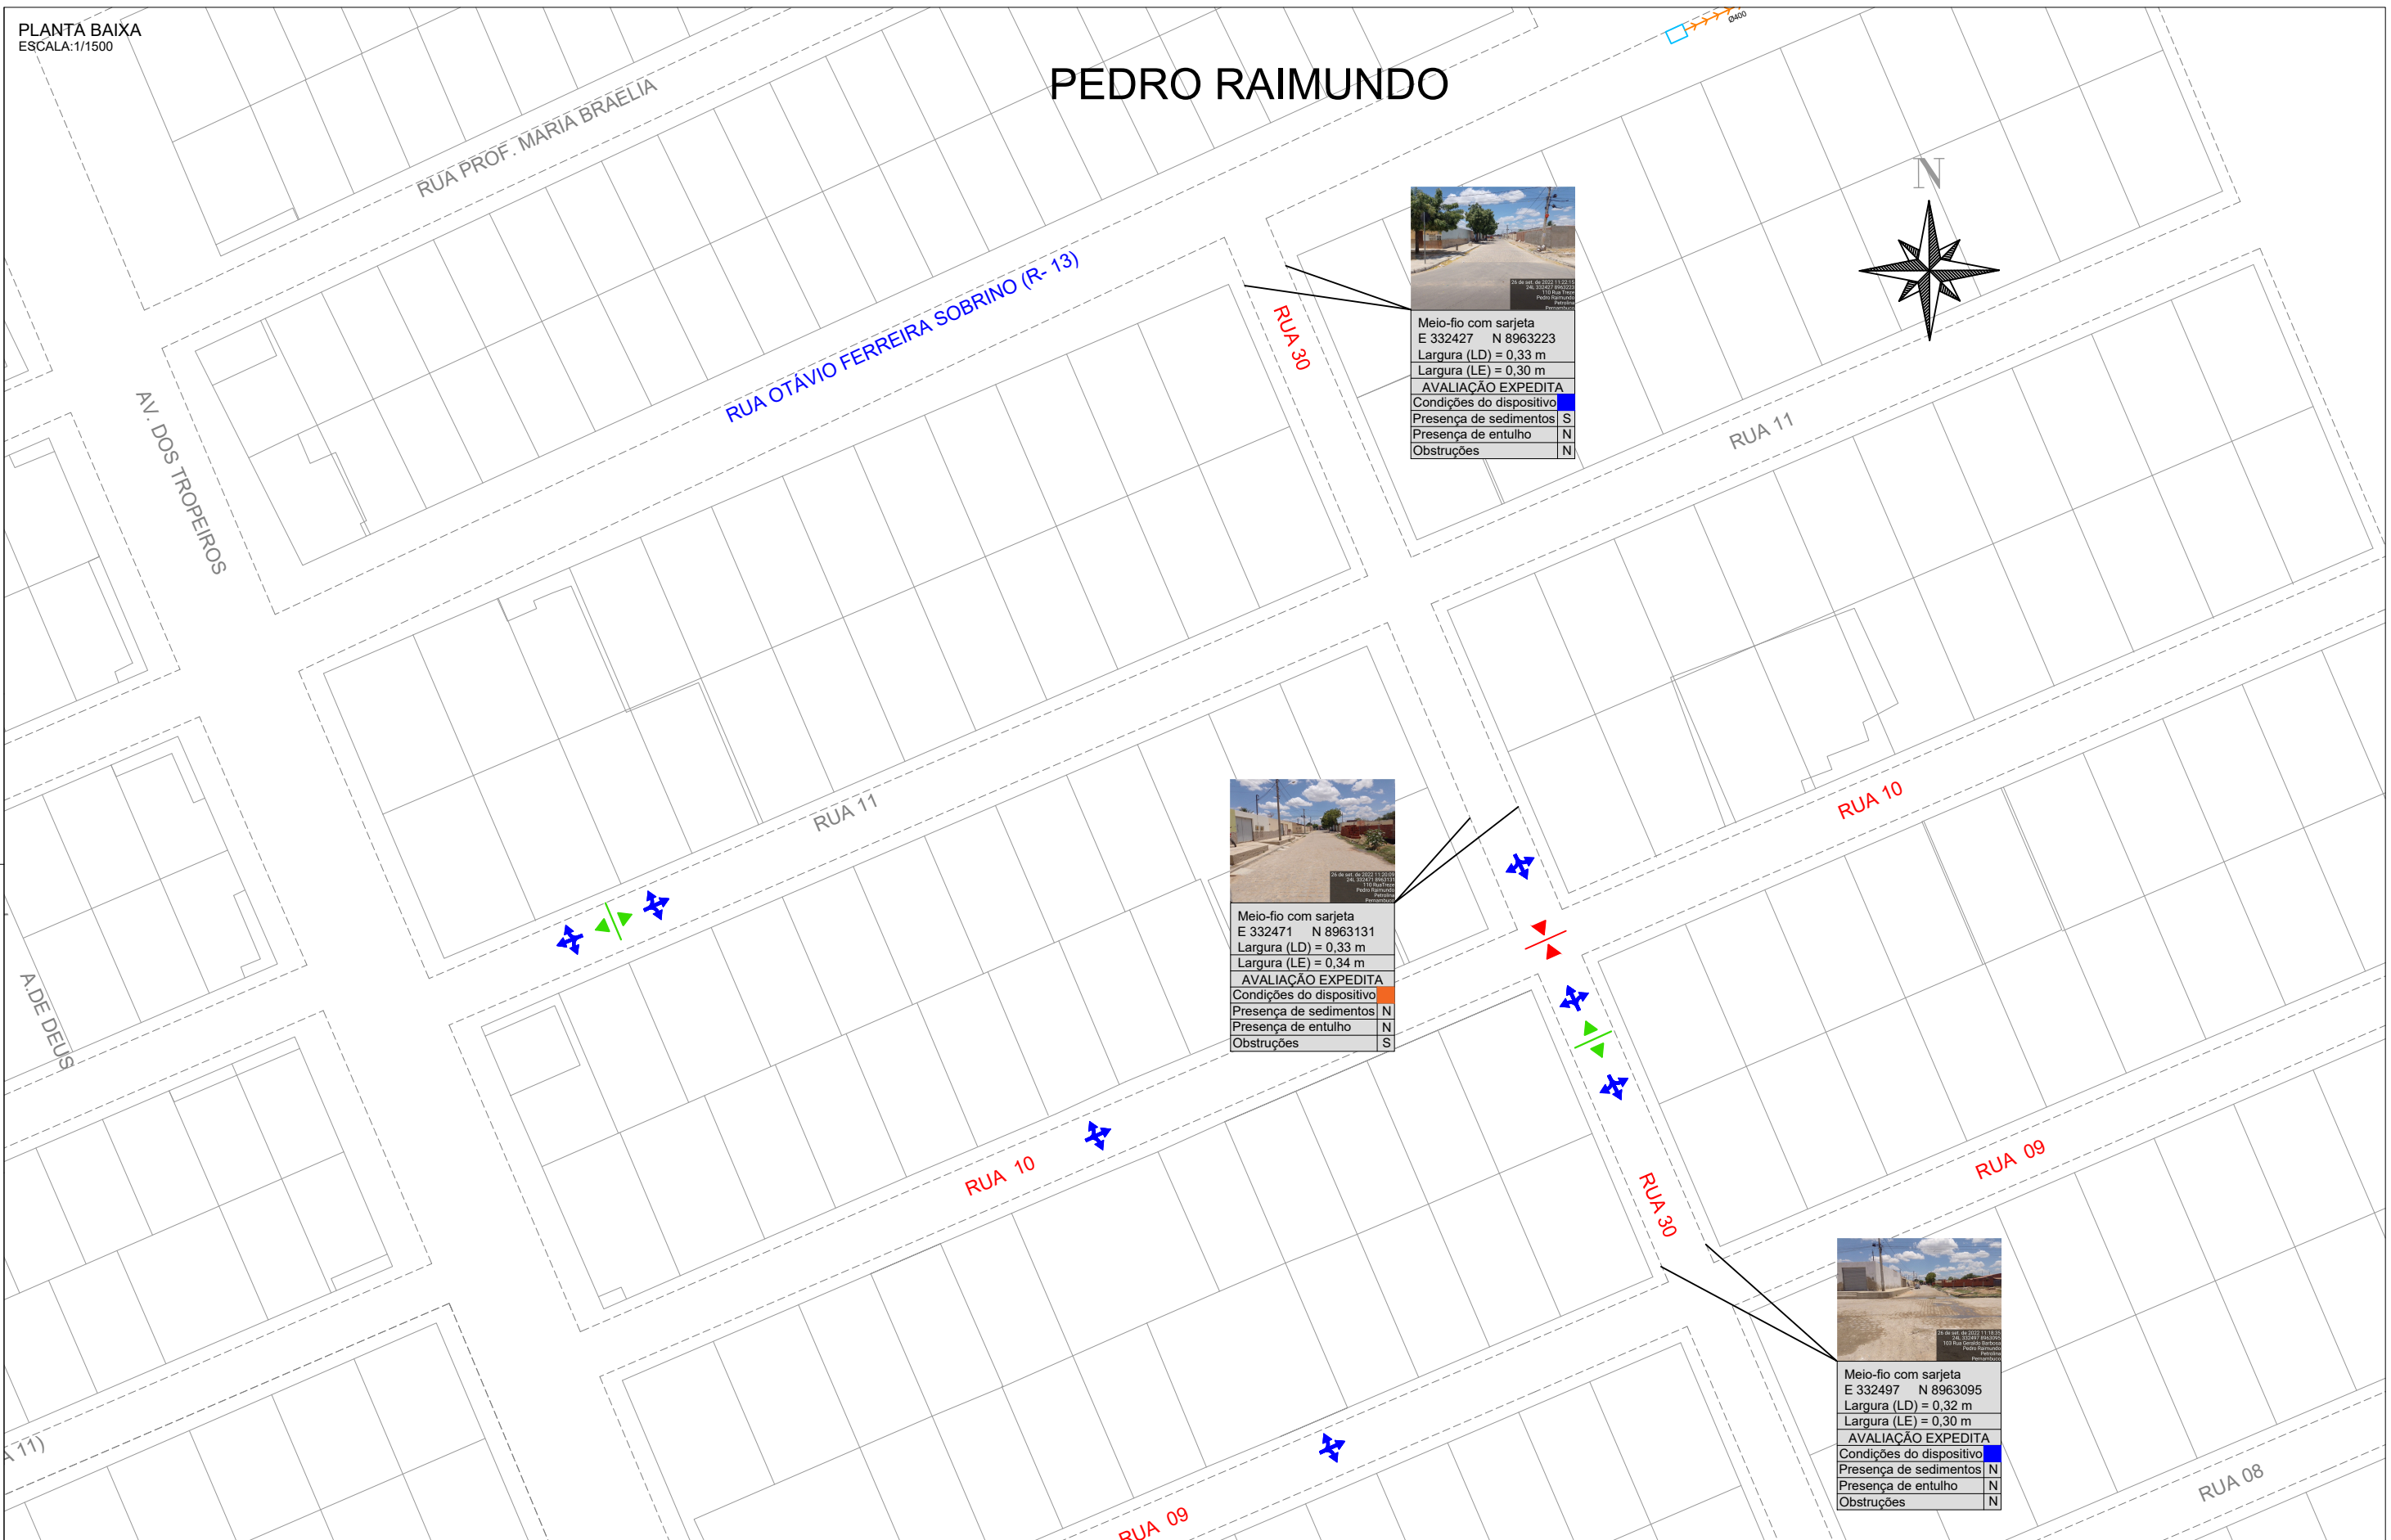
Meio-fio com sarjeta
E 332427 N 8963223
Largura (LD) = 0,33 m
Largura (LE) = 0,30 m
AVALIAÇÃO EXPEDITA
Condições do dispositivo **S**
Presença de sedimentos **S**
Presença de entulho **N**
Obstruções **N**

Meio-fio com sarjeta
E 332471 N 8963131
Largura (LD) = 0,33 m
Largura (LE) = 0,34 m
AVALIAÇÃO EXPEDITA
Condições do dispositivo **S**
Presença de sedimentos **N**
Presença de entulho **N**
Obstruções **S**

Meio-fio com sarjeta
E 332497 N 8963095
Largura (LD) = 0,32 m
Largura (LE) = 0,30 m
AVALIAÇÃO EXPEDITA
Condições do dispositivo **S**
Presença de sedimentos **N**
Presença de entulho **N**
Obstruções **N**

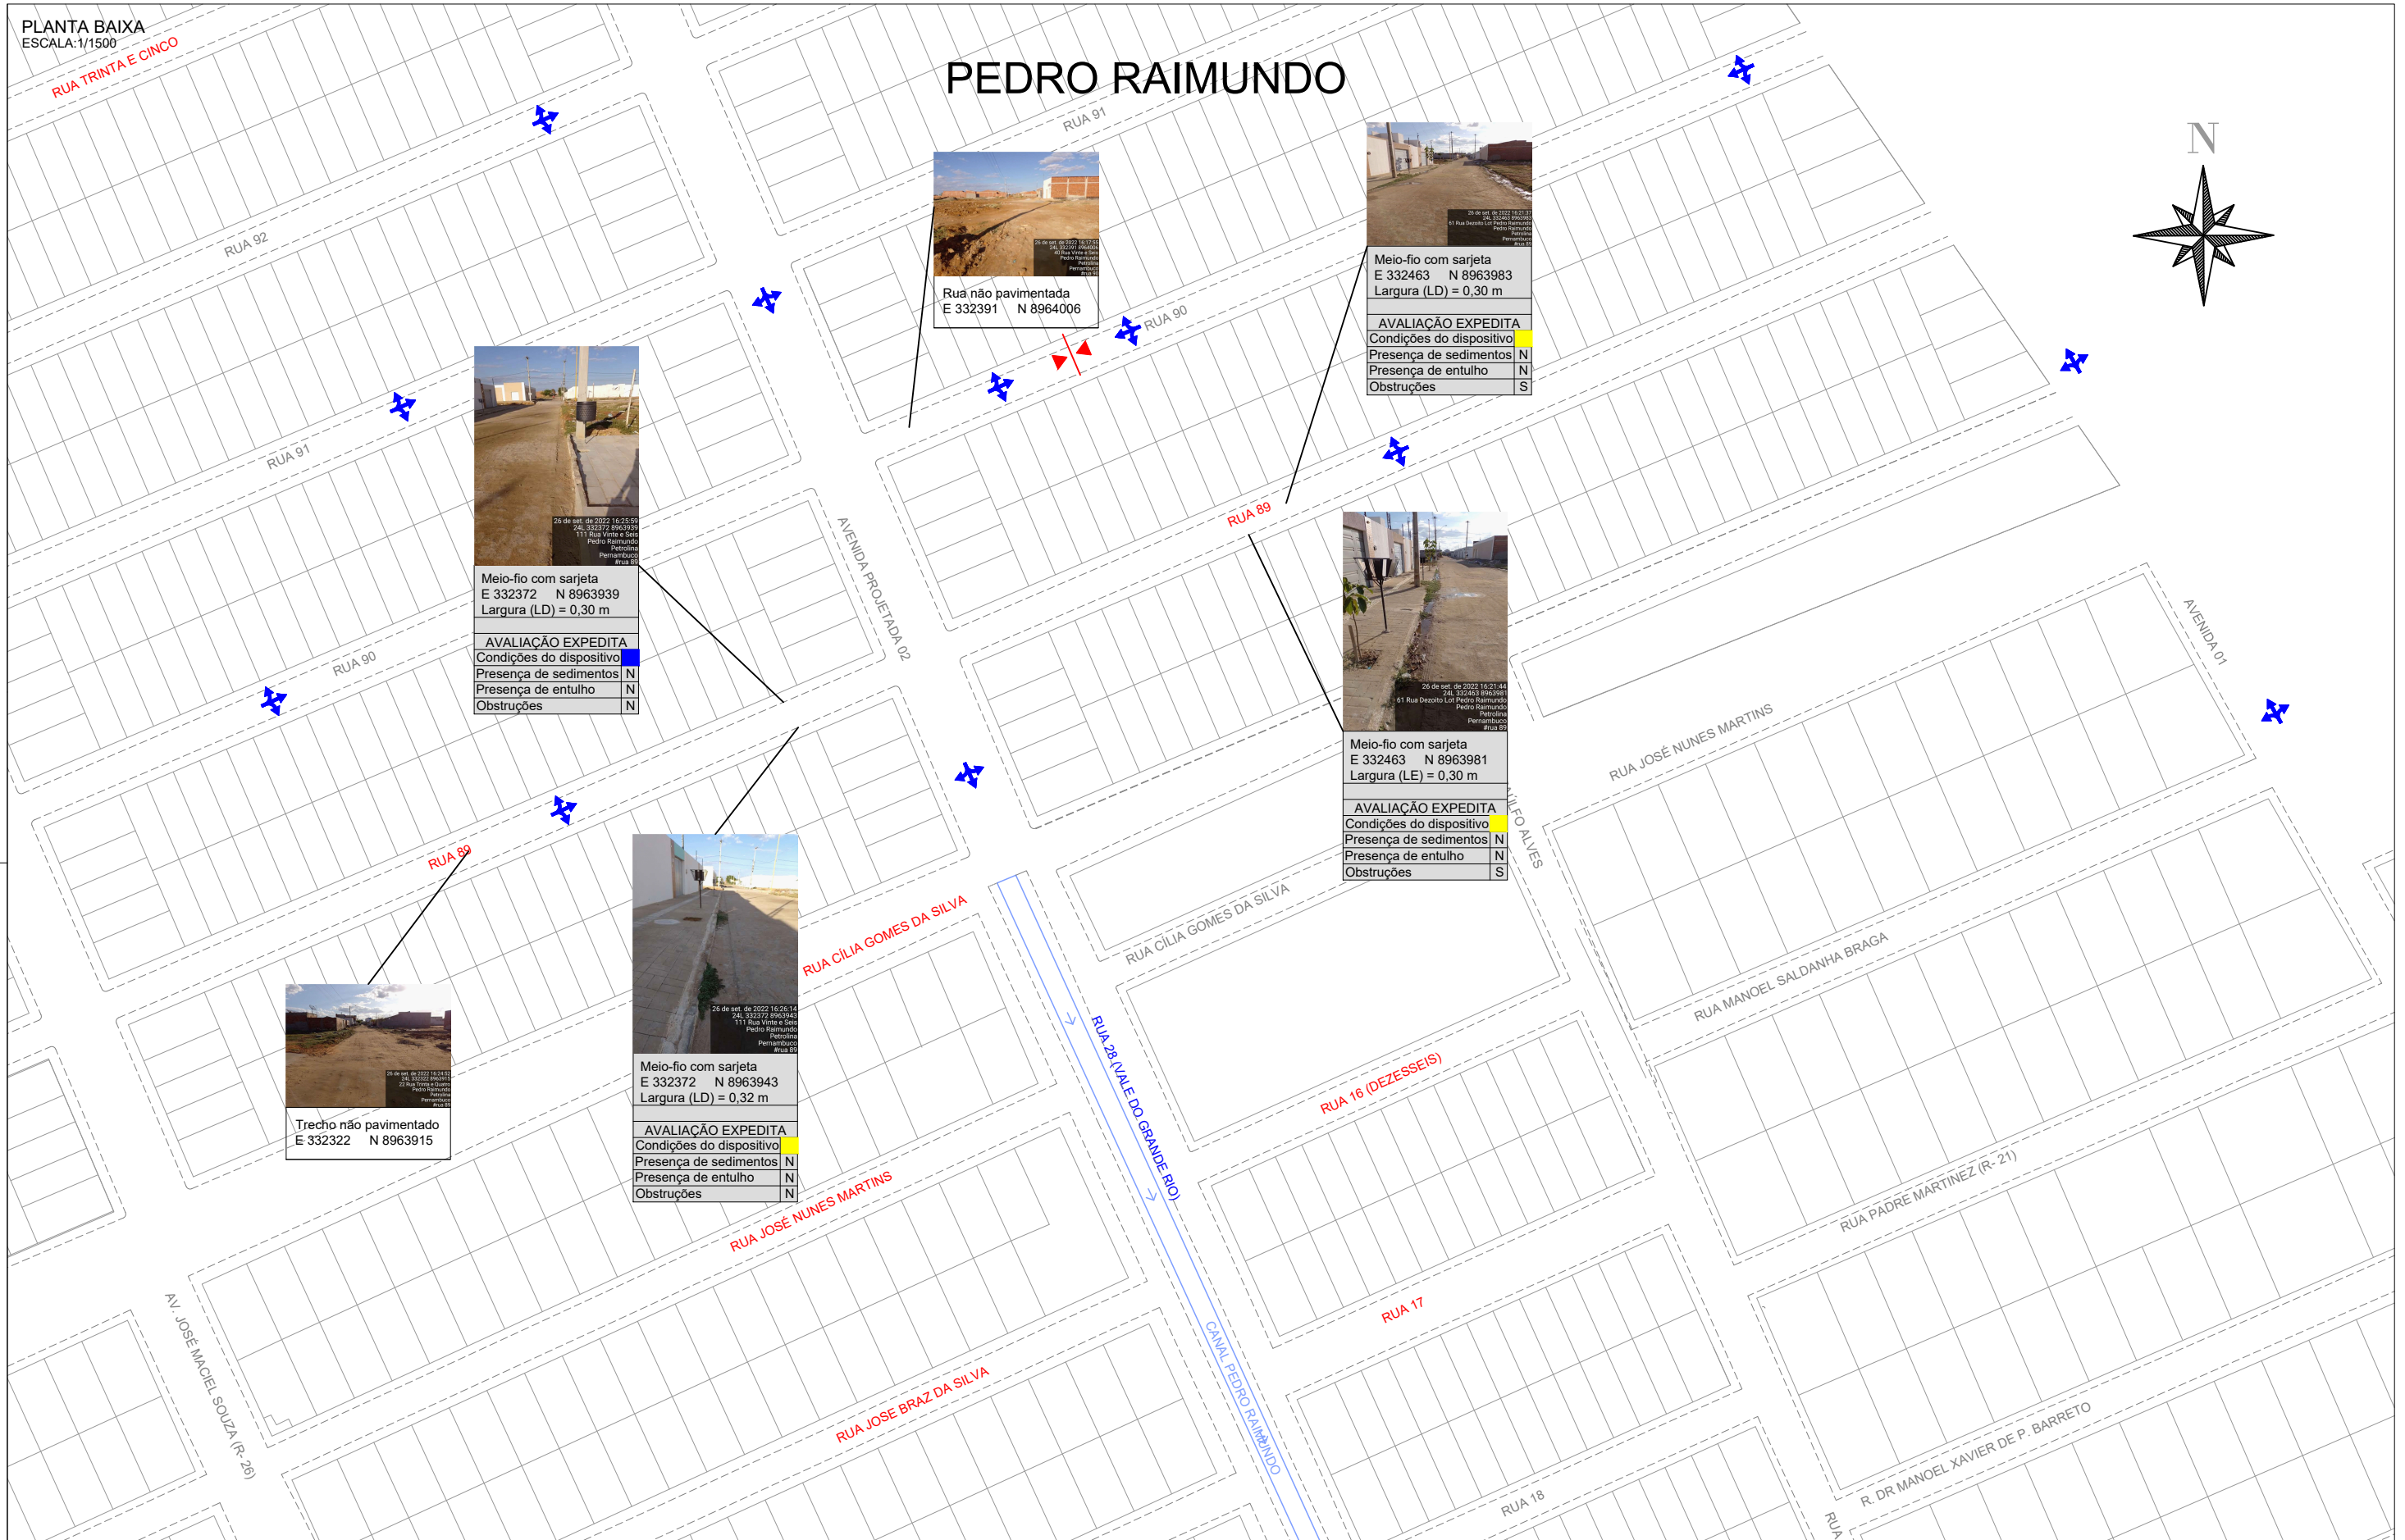
Meio-fio com sarjeta
E 332372 N 8963939
Largura (LD) = 0,30 m

AVALIAÇÃO EXPEDITA
Condições do dispositivo **S**
Presença de sedimentos **N**
Presença de entulho **N**
Obstruções **N**

Rua não pavimentada
E 332391 N 8964006

Meio-fio com sarjeta
E 332463 N 8963983
Largura (LD) = 0,30 m

AVALIAÇÃO EXPEDITA
Condições do dispositivo **S**
Presença de sedimentos **N**
Presença de entulho **N**
Obstruções **S**

Meio-fio com sarjeta
E 332463 N 8963981
Largura (LE) = 0,30 m

Trecho não pavimentado
E 332322 N 8963915

Meio-fio com sarjeta
E 332372 N 8963943
Largura (LD) = 0,32 m

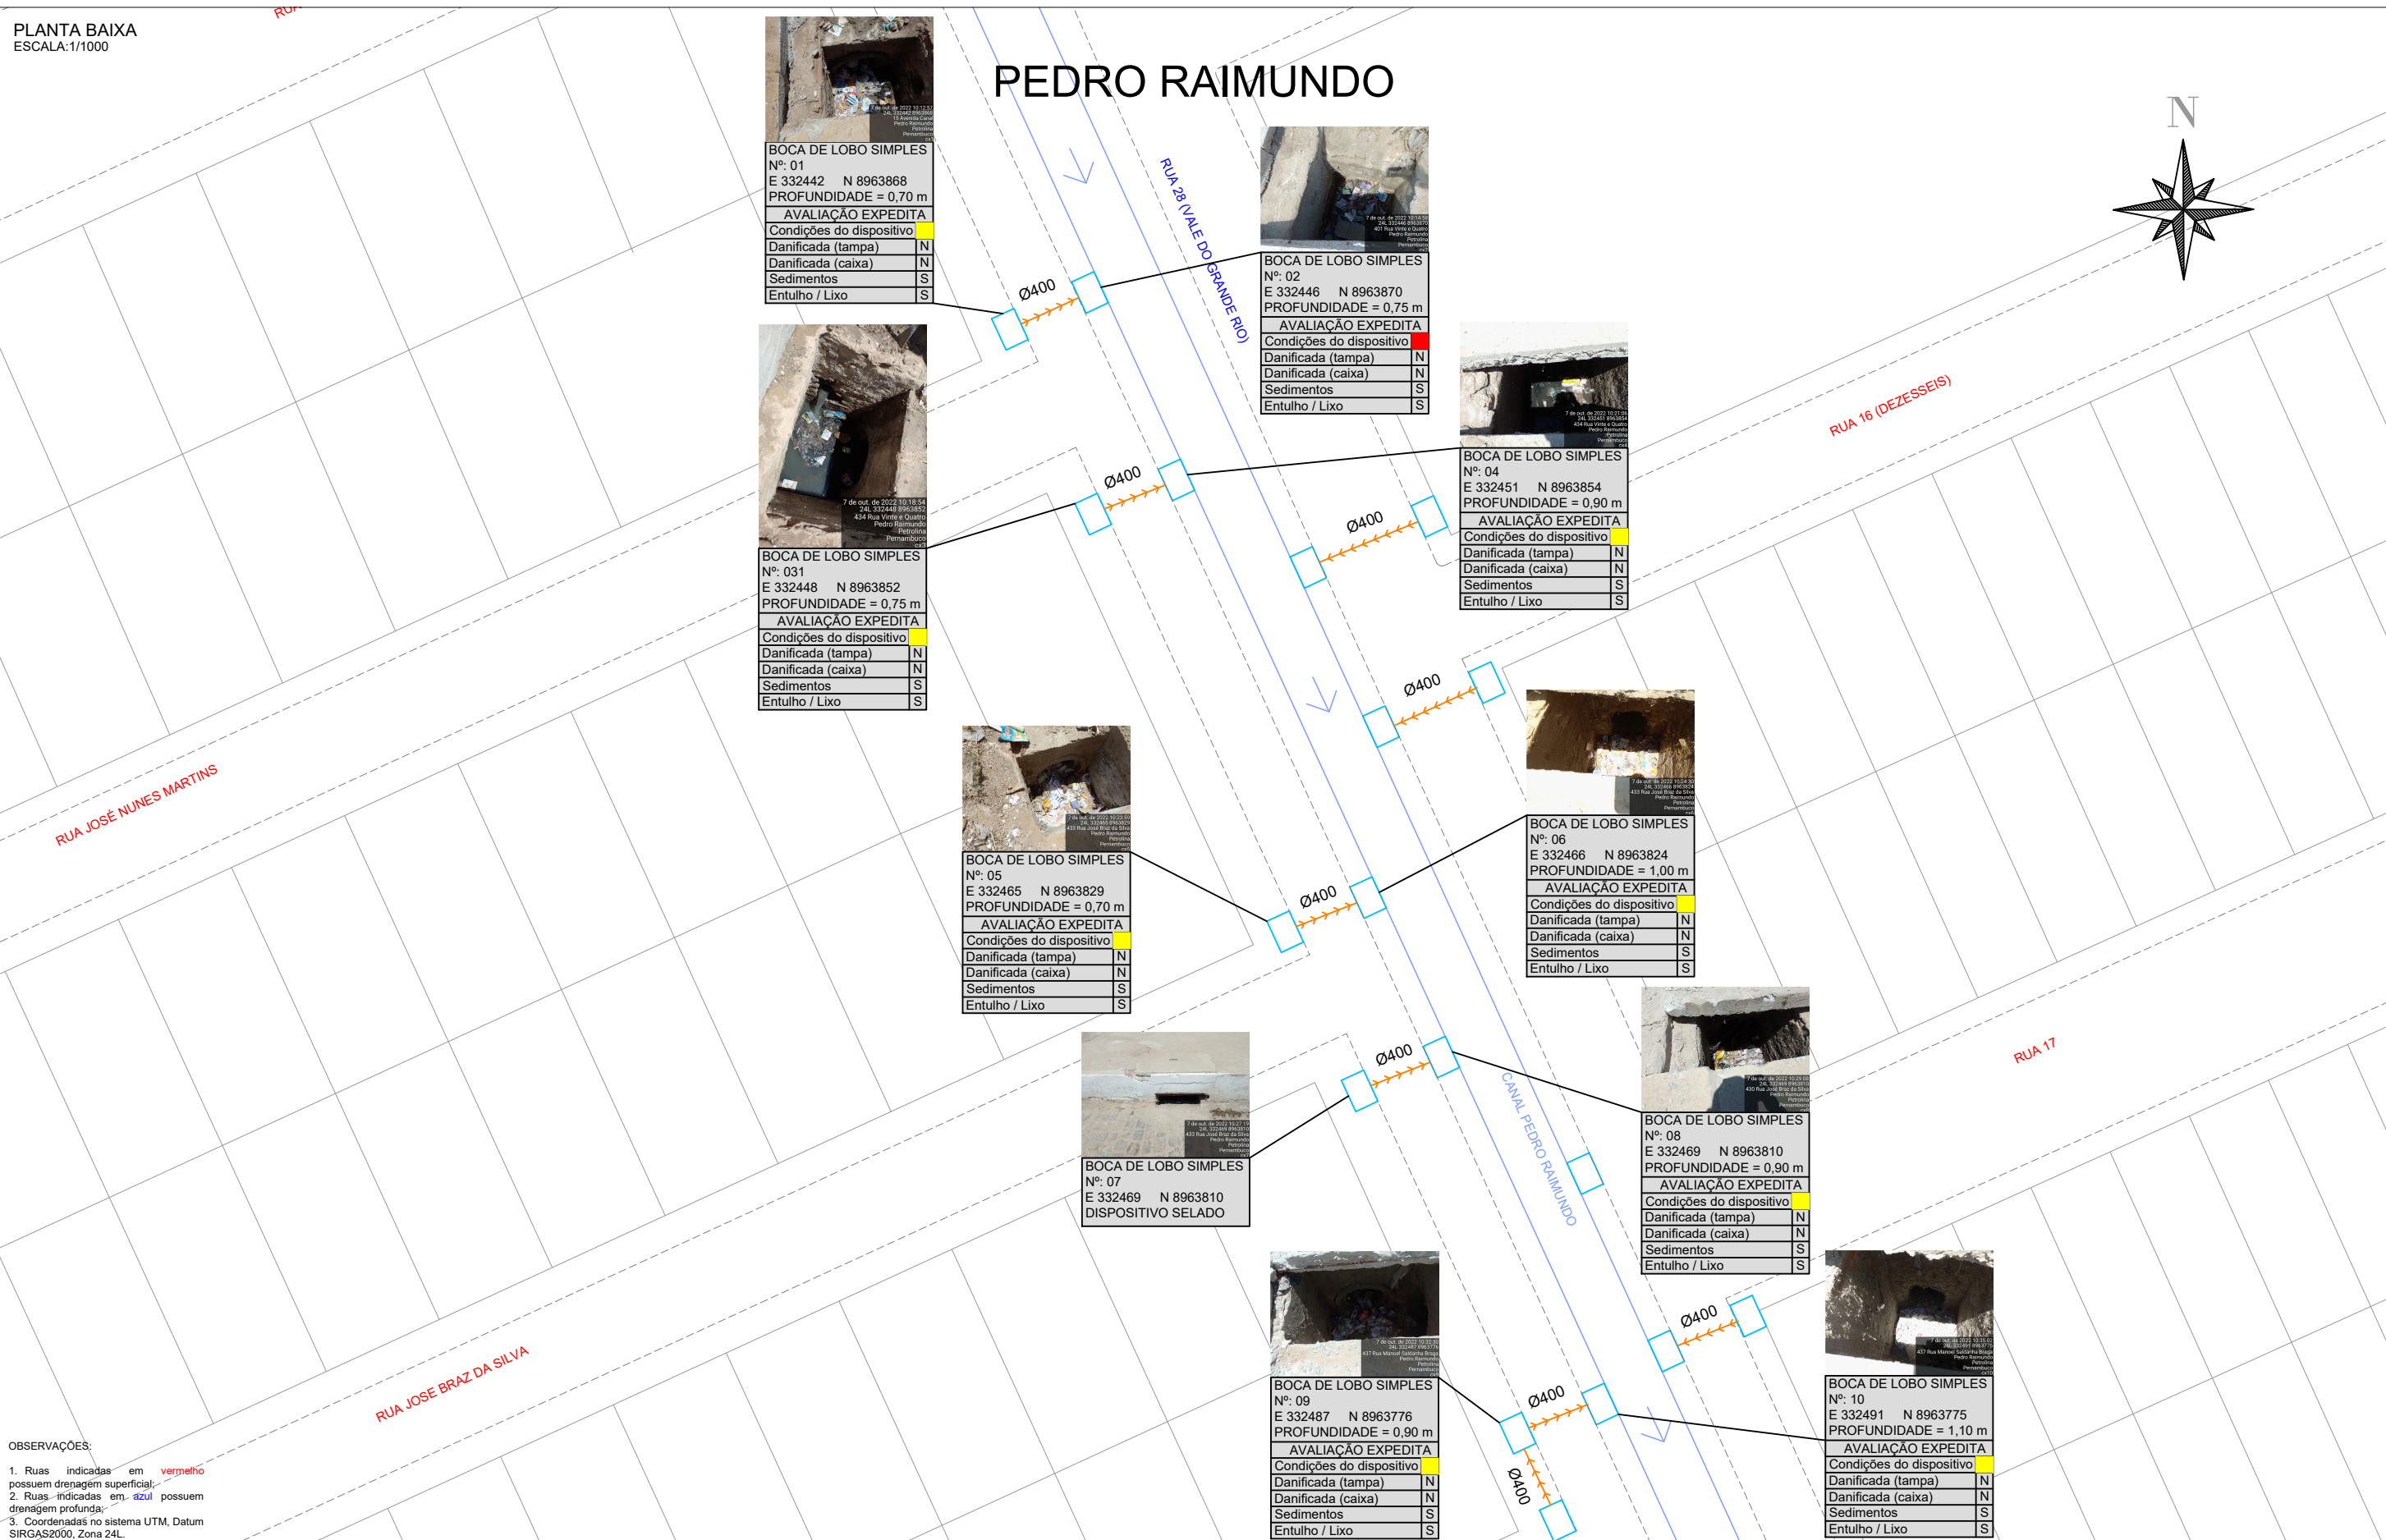
BOCA DE LOBO SIMPLES
Nº: 01
E 332442 N 8963868
PROFUNDIDADE = 0,70 m
AVALIAÇÃO EXPEDITA

Condições do dispositivo	
Danificada (tampa)	N
Danificada (caixa)	N
Sedimentos	S
Entulho / Lixo	S

BOCA DE LOBO SIMPLES
Nº: 02
E 332446 N 8963870
PROFUNDIDADE = 0,75 m
AVALIAÇÃO EXPEDITA

BOCA DE LOBO SIMPLES
Nº: 031
E 332448 N 8963852
PROFUNDIDADE = 0,75 m
AVALIAÇÃO EXPEDITA

BOCA DE LOBO SIMPLES
Nº: 04
E 332451 N 8963854
PROFUNDIDADE = 0,90 m
AVALIAÇÃO EXPEDITA

BOCA DE LOBO SIMPLES
Nº: 05
E 332465 N 8963829
PROFUNDIDADE = 0,70 m
AVALIAÇÃO EXPEDITA

BOCA DE LOBO SIMPLES
Nº: 06
E 332466 N 8963824
PROFUNDIDADE = 1,00 m
AVALIAÇÃO EXPEDITA

BOCA DE LOBO SIMPLES
Nº: 07
E 332469 N 8963810
DISPOSITIVO SELADO

BOCA DE LOBO SIMPLES
Nº: 08
E 332469 N 8963810
PROFUNDIDADE = 0,90 m
AVALIAÇÃO EXPEDITA

BOCA DE LOBO SIMPLES
Nº: 09
E 332487 N 8963776
PROFUNDIDADE = 0,90 m
AVALIAÇÃO EXPEDITA

BOCA DE LOBO SIMPLES
Nº: 10
E 332491 N 8963775
PROFUNDIDADE = 1,10 m
AVALIAÇÃO EXPEDITA
