PROJETO : PLANO DE MACRODRENAGEM DE PETROLINA
ASSUNTO : CADASTRO EXPEDITO DA MICRODRENAGEM
LOCALIZAÇÃO : RUA 28 (VALE DO GRANDE RIO), BAIRRO PEDRO RAIMUNDO, PETROLINA/PE

ESCALA: INDICADA	ARQUIVO: PDCA_MICRO_PEDRO_RAIMUNDO	DESENHO Nº: 08 / 45
------------------	------------------------------------	---------------------

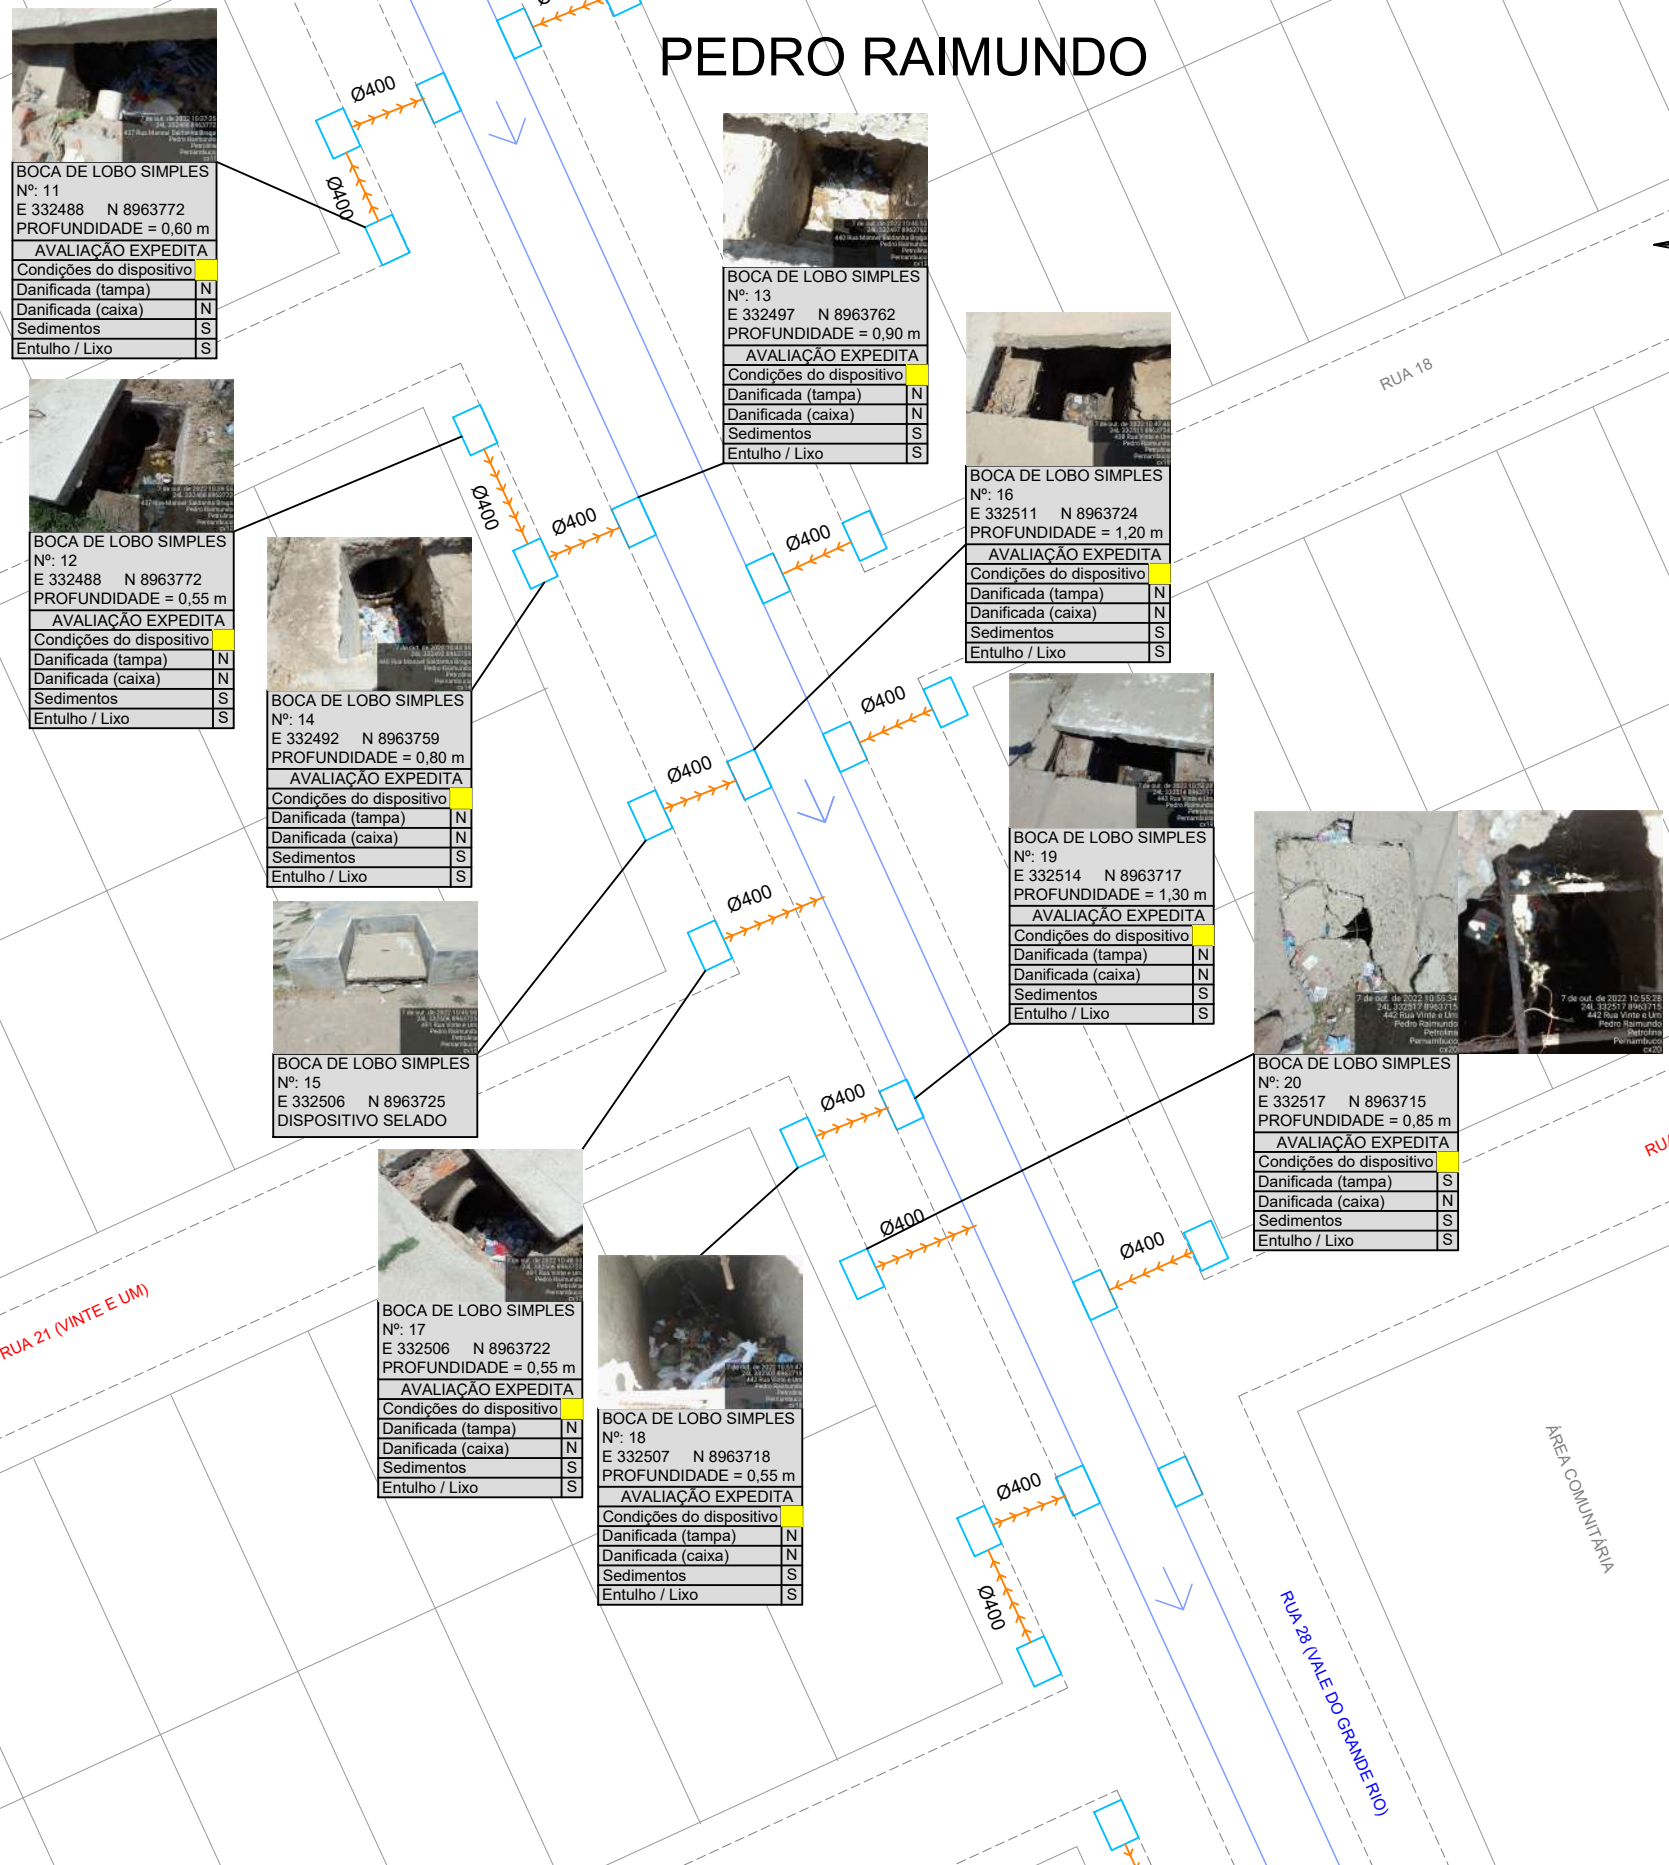
BOCA DE LOBO SIMPLES
Nº: 11
E 332488 N 8963772
PROFUNDIDADE = 0,60 m
AVALIAÇÃO EXPEDITA

Condições do dispositivo	
Danificada (tampa)	N
Danificada (caixa)	N
Sedimentos	S
Entulho / Lixo	S

BOCA DE LOBO SIMPLES
Nº: 13
E 332497 N 8963762
PROFUNDIDADE = 0,90 m
AVALIAÇÃO EXPEDITA

BOCA DE LOBO SIMPLES
Nº: 12
E 332488 N 8963772
PROFUNDIDADE = 0,55 m
AVALIAÇÃO EXPEDITA

BOCA DE LOBO SIMPLES
Nº: 14
E 332492 N 8963759
PROFUNDIDADE = 0,80 m
AVALIAÇÃO EXPEDITA

BOCA DE LOBO SIMPLES
Nº: 16
E 332511 N 8963724
PROFUNDIDADE = 1,20 m
AVALIAÇÃO EXPEDITA

BOCA DE LOBO SIMPLES
Nº: 15
E 332506 N 8963725
DISPOSITIVO SELADO

BOCA DE LOBO SIMPLES
Nº: 19
E 332514 N 8963717
PROFUNDIDADE = 1,30 m
AVALIAÇÃO EXPEDITA

BOCA DE LOBO SIMPLES
Nº: 20
E 332517 N 8963715
PROFUNDIDADE = 0,85 m
AVALIAÇÃO EXPEDITA

Condições do dispositivo	
Danificada (tampa)	S
Danificada (caixa)	N
Sedimentos	S
Entulho / Lixo	S

BOCA DE LOBO SIMPLES
Nº: 17
E 332506 N 8963722
PROFUNDIDADE = 0,55 m
AVALIAÇÃO EXPEDITA

BOCA DE LOBO SIMPLES
Nº: 18
E 332507 N 8963718
PROFUNDIDADE = 0,55 m
AVALIAÇÃO EXPEDITA

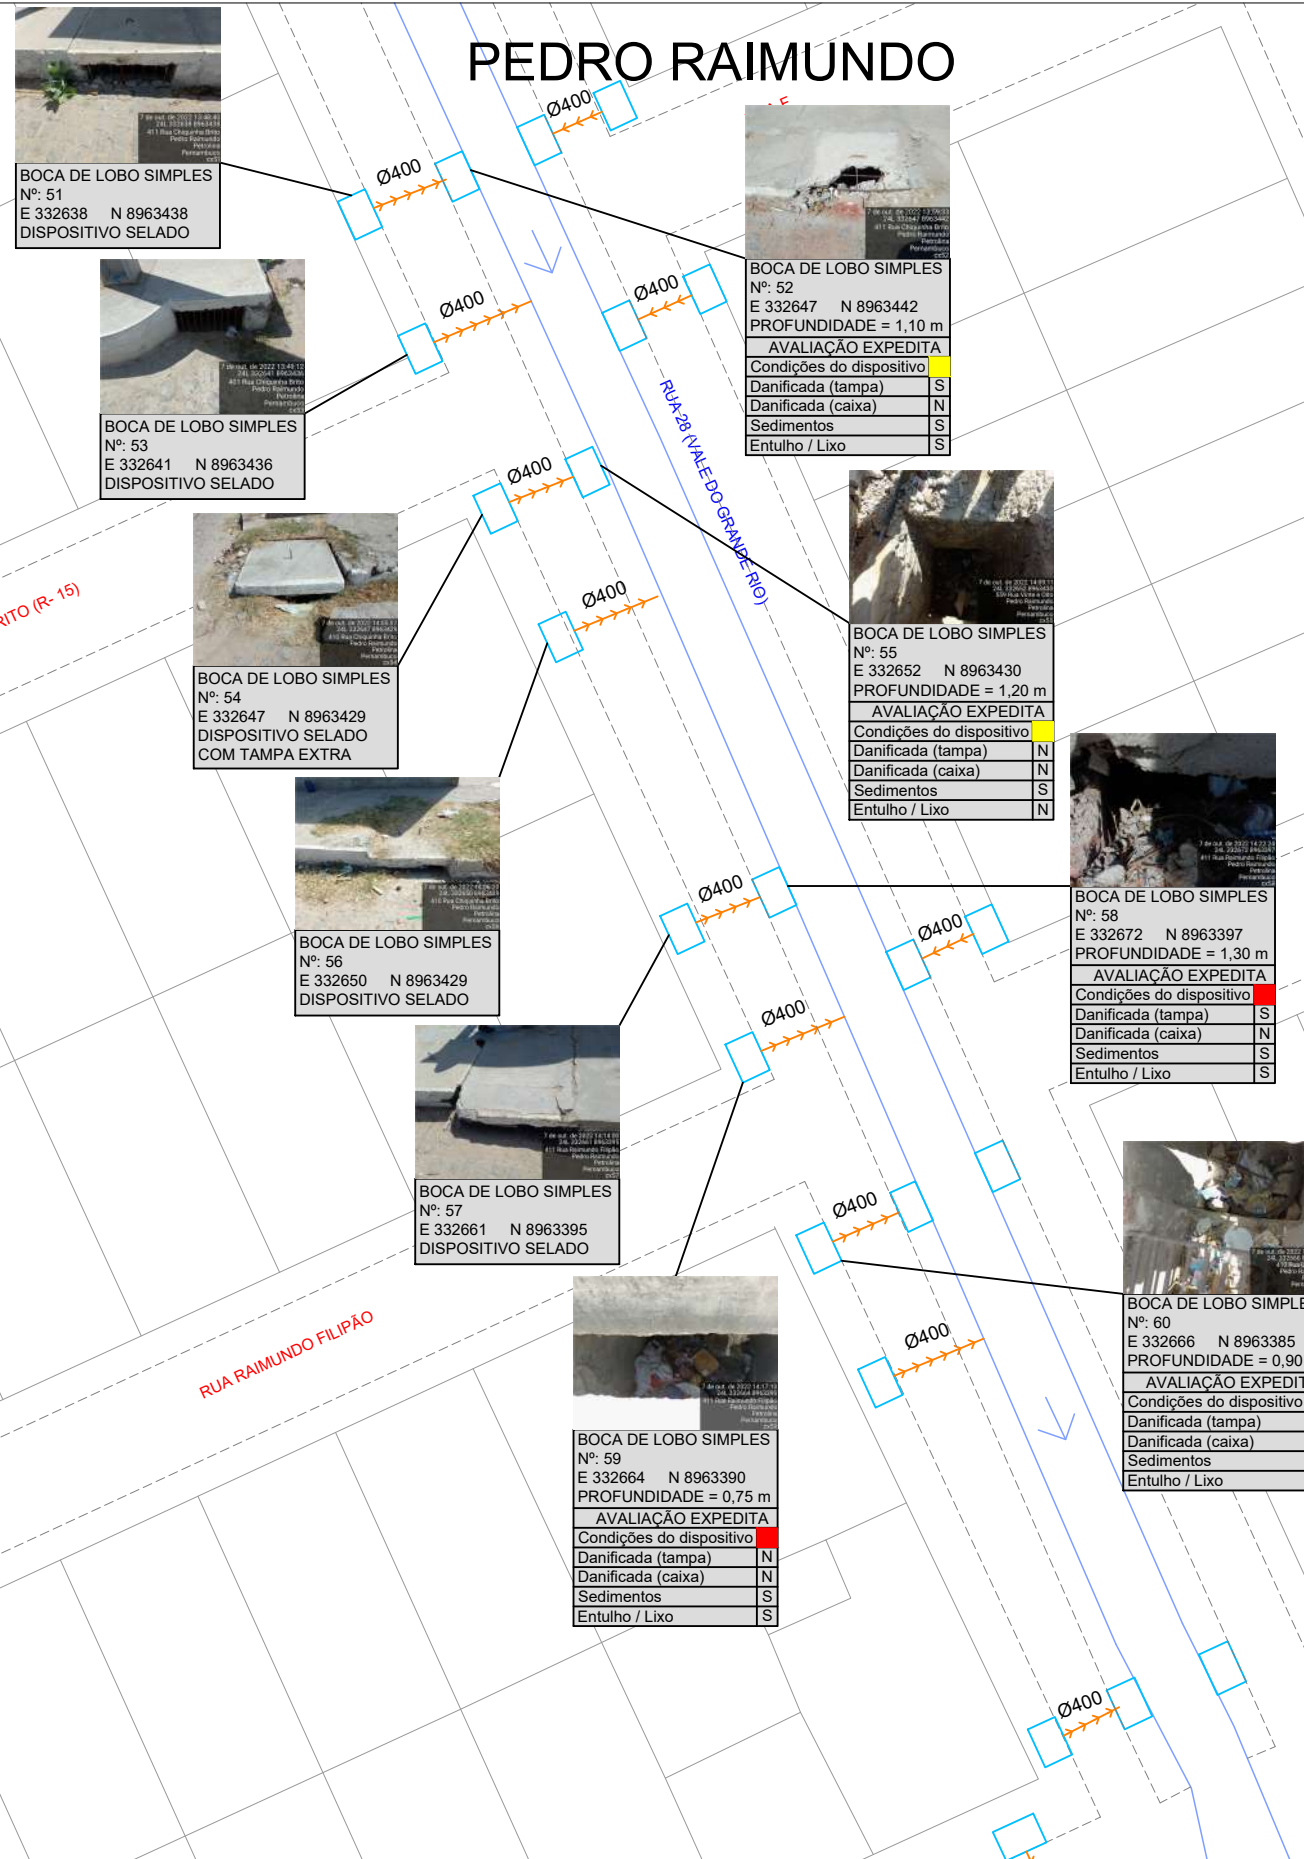
PROJETO : PLANO DE MACRODRENAGEM DE PETROLINA			
ASSUNTO : CADASTRO EXPEDITO DA MICRODRENAGEM			
LOCALIZAÇÃO : RUA 28 (VALE DO GRANDE RIO), BAIRRO PEDRO RAIMUNDO, PETROLINA/PE			
ESCALA: INDICADA	PLANTA BAIXA	ARQUIVO: PDCA_MICRO_PEDRO_RAIMUNDO	DESENHO Nº: 12 / 45

BOCA DE LOBO SIMPLES
Nº: 51
E 332638 N 8963438
DISPOSITIVO SELADO

BOCA DE LOBO SIMPLES
Nº: 53
E 332641 N 8963436
DISPOSITIVO SELADO

BOCA DE LOBO SIMPLES
Nº: 54
E 332647 N 8963429
DISPOSITIVO SELADO
COM TAMP EXTRA

BOCA DE LOBO SIMPLES
Nº: 56
E 332650 N 8963429
DISPOSITIVO SELADO

BOCA DE LOBO SIMPLES
Nº: 57
E 332661 N 8963395
DISPOSITIVO SELADO

BOCA DE LOBO SIMPLES
Nº: 59
E 332664 N 8963390
PROFUNDIDADE = 0,75 m
AVALIAÇÃO EXPEDITA
Condições do dispositivo
Danificada (tampa) N
Danificada (caixa) N
Sedimentos S
Entulho / Lixo S

BOCA DE LOBO SIMPLES
Nº: 52
E 332647 N 8963442
PROFUNDIDADE = 1,10 m
AVALIAÇÃO EXPEDITA
Condições do dispositivo
Danificada (tampa) S
Danificada (caixa) N
Sedimentos S
Entulho / Lixo S

BOCA DE LOBO SIMPLES
Nº: 55
E 332652 N 8963430
PROFUNDIDADE = 1,20 m
AVALIAÇÃO EXPEDITA
Condições do dispositivo
Danificada (tampa) N
Danificada (caixa) N
Sedimentos S
Entulho / Lixo N

BOCA DE LOBO SIMPLES
Nº: 58
E 332672 N 8963397
PROFUNDIDADE = 1,30 m
AVALIAÇÃO EXPEDITA
Condições do dispositivo
Danificada (tampa) S
Danificada (caixa) N
Sedimentos S
Entulho / Lixo S

BOCA DE LOBO SIMPLES
Nº: 60
E 332666 N 8963385
PROFUNDIDADE = 0,90 m
AVALIAÇÃO EXPEDITA
Condições do dispositivo
Danificada (tampa) N
Danificada (caixa) N
Sedimentos S
Entulho / Lixo S
