PROJETO : PLANO DE MACRODRENAGEM DE PETROLINA
ASSUNTO : CADASTRO EXPEDITO DA MICRODRENAGEM
LOCALIZAÇÃO : RUA QUINZE, COHAB SÃO FRANCISCO, PETROLINA/PE

PROJETO : MACRODRENAGEM DE PETROLINA
ASSUNTO : CADASTRO DOS DISPOSITIVOS DE MICRODRENAGEM
LOCALIZAÇÃO : R. CRUZ DE MALTA, R. AGRILHO, R. PIMENTA DO REINO, B. COSME E DAMIÃO, PETROLINA/PE

PROJETO : PLANO DE MACRODRENAGEM DE PETROLINA ASSUNTO : CADASTRO EXPEDITO DA MICRODRENAGEM LOCALIZAÇÃO : RUA DA GALINHA DA ANGOLA, BAIRRO DOM AVELAR, PETROLINA/PE	
ESCALA: INDICADA	ARQUIVO: PDCA_MICRO_DOM_AVELAR
PLANTA BAIXA	DESENHO Nº: 03 / 23

PROJETO : PLANO DE MACRODRENAGEM DE PETROLINA
 ASSUNTO : CADASTRO EXPEDITO DA MICRODRENAGEM
 LOCALIZAÇÃO : RUA DA GALINHA DA ANGOLA, BAIRRO DOM AVELAR, PETROLINA/PE

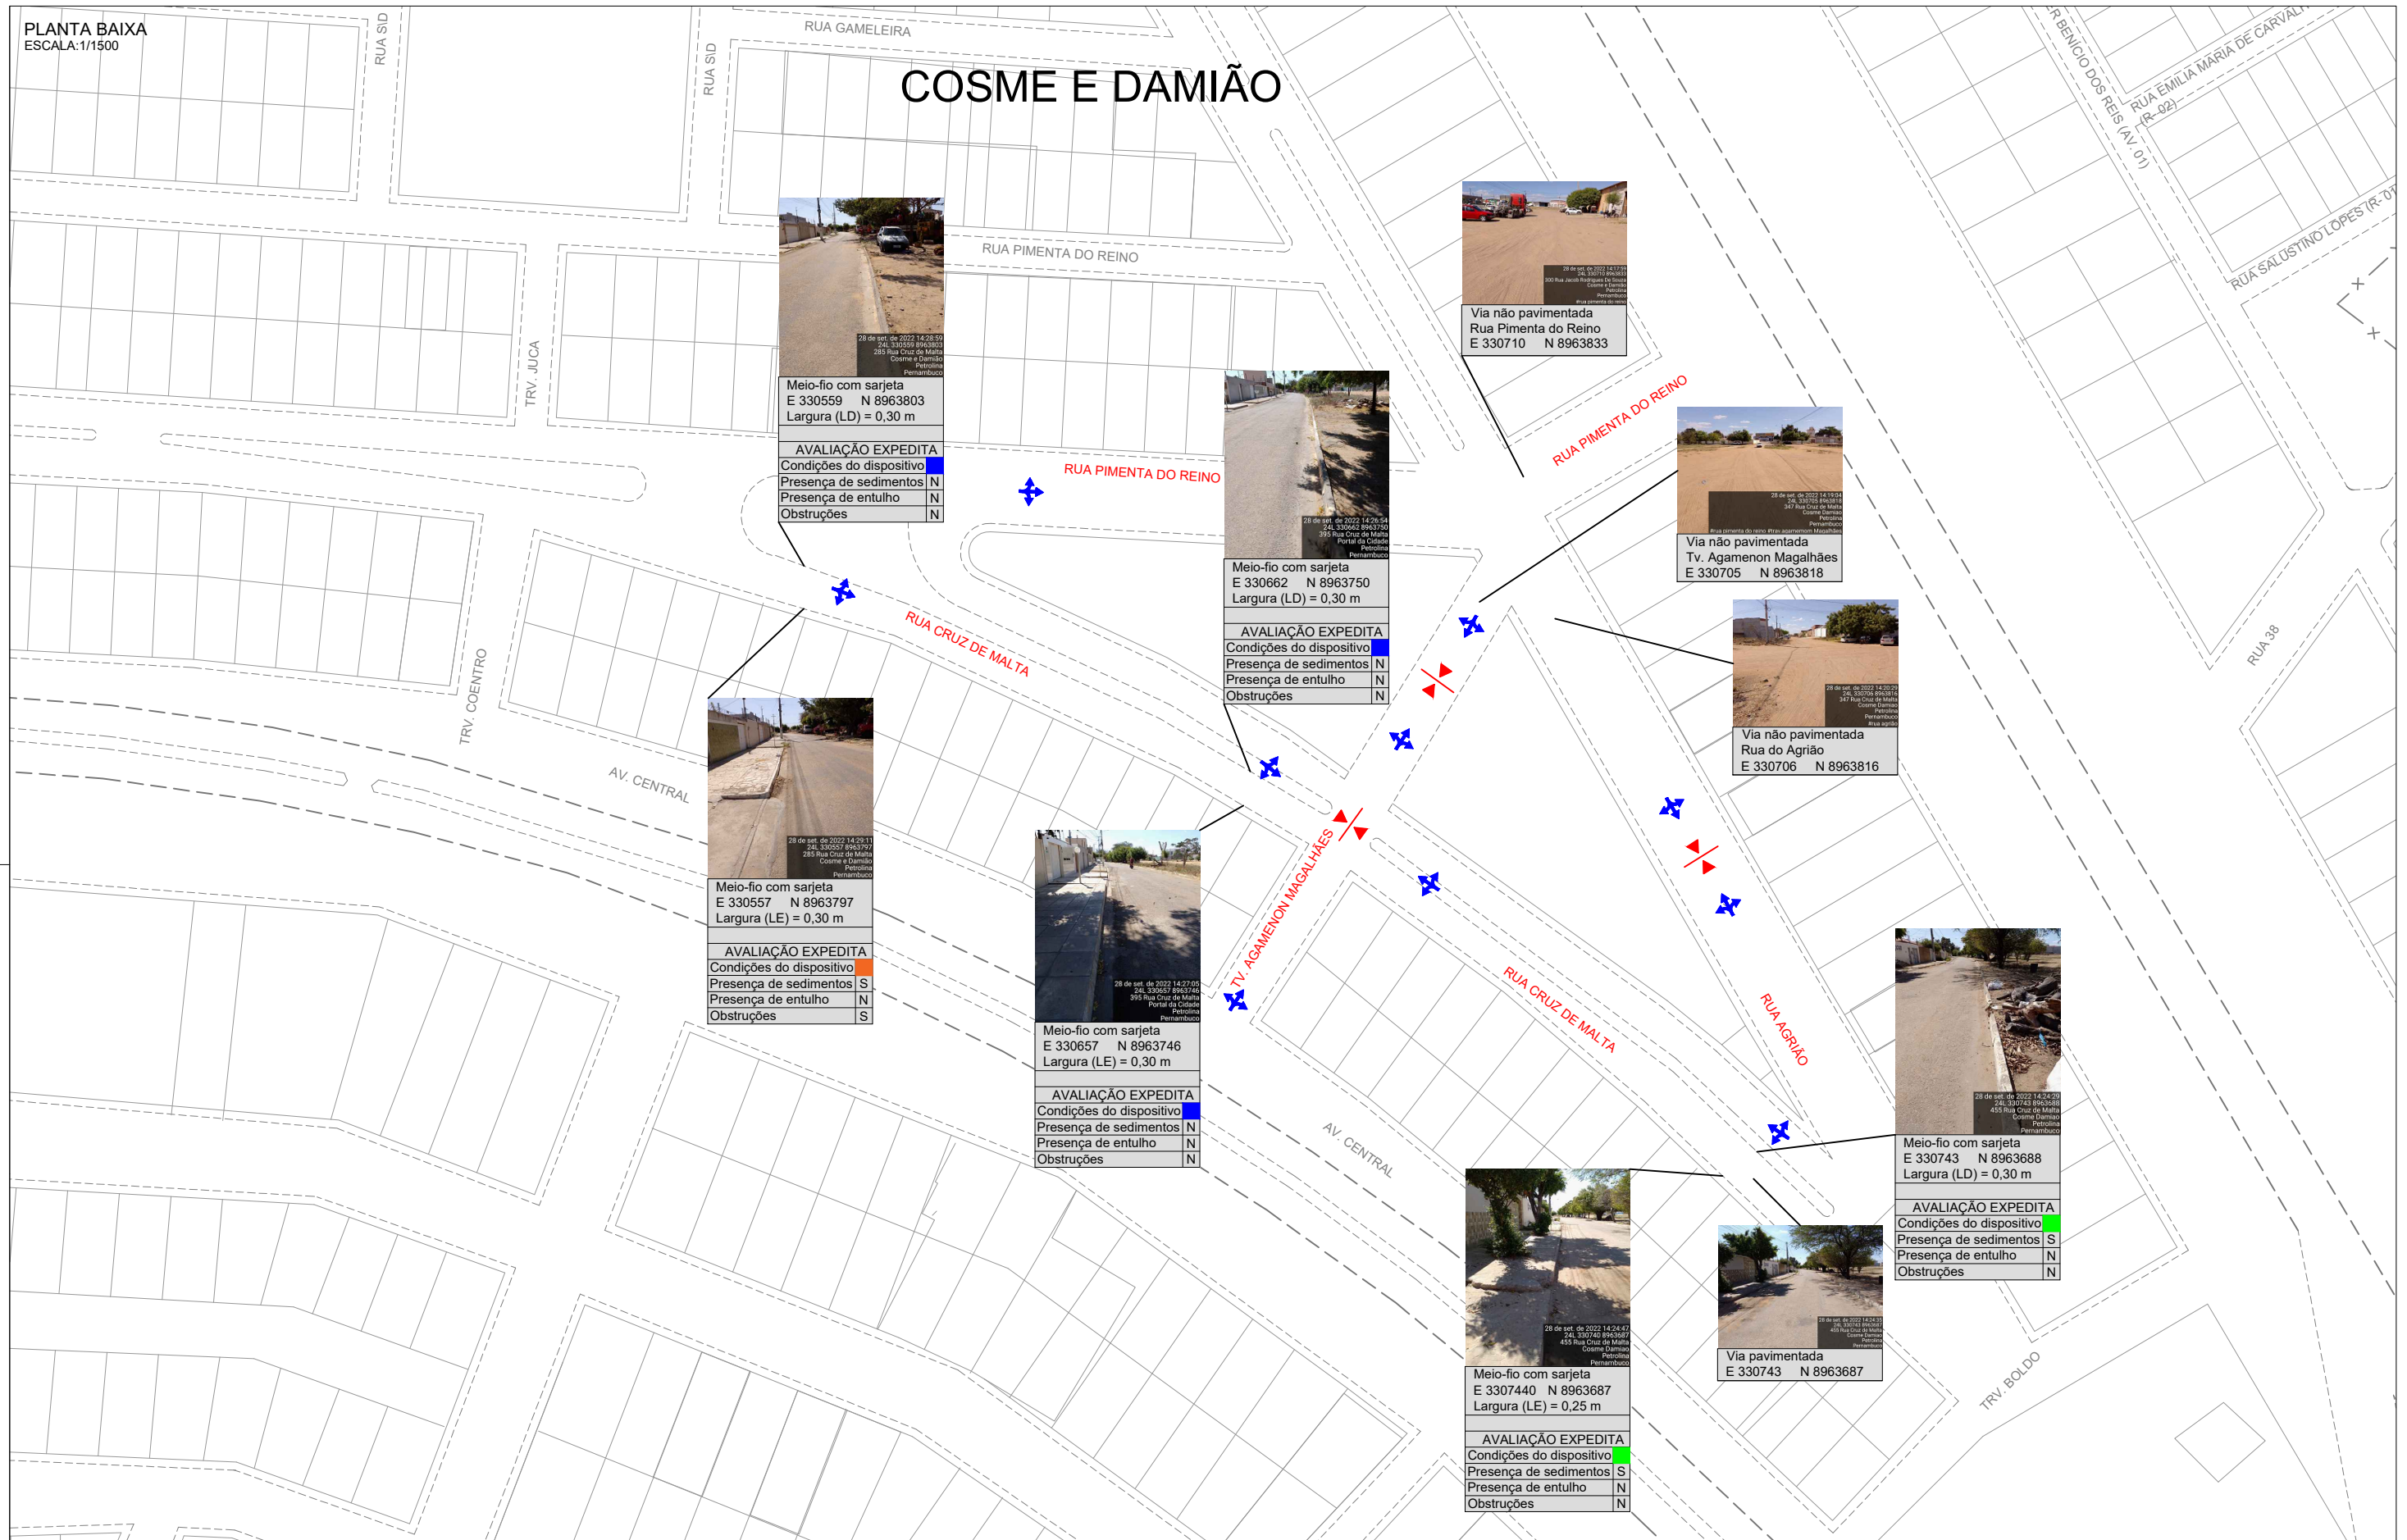
Meio-fio com sarjeta
E 330559 N 8963803
Largura (LD) = 0,30 m

AVALIAÇÃO EXPEDITA	
Condições do dispositivo	N
Presença de sedimentos	N
Presença de entulho	N
Obstruções	N

Meio-fio com sarjeta
E 330662 N 8963750
Largura (LD) = 0,30 m

Meio-fio com sarjeta
E 330557 N 8963797
Largura (LE) = 0,30 m

AVALIAÇÃO EXPEDITA	
Condições do dispositivo	N
Presença de sedimentos	S
Presença de entulho	N
Obstruções	S

Meio-fio com sarjeta
E 330657 N 8963746
Largura (LE) = 0,30 m

Meio-fio com sarjeta
E 330743 N 8963688
Largura (LD) = 0,30 m

AVALIAÇÃO EXPEDITA	
Condições do dispositivo	N
Presença de sedimentos	S
Presença de entulho	N
Obstruções	N

Meio-fio com sarjeta
E 330744 N 8963687
Largura (LE) = 0,25 m

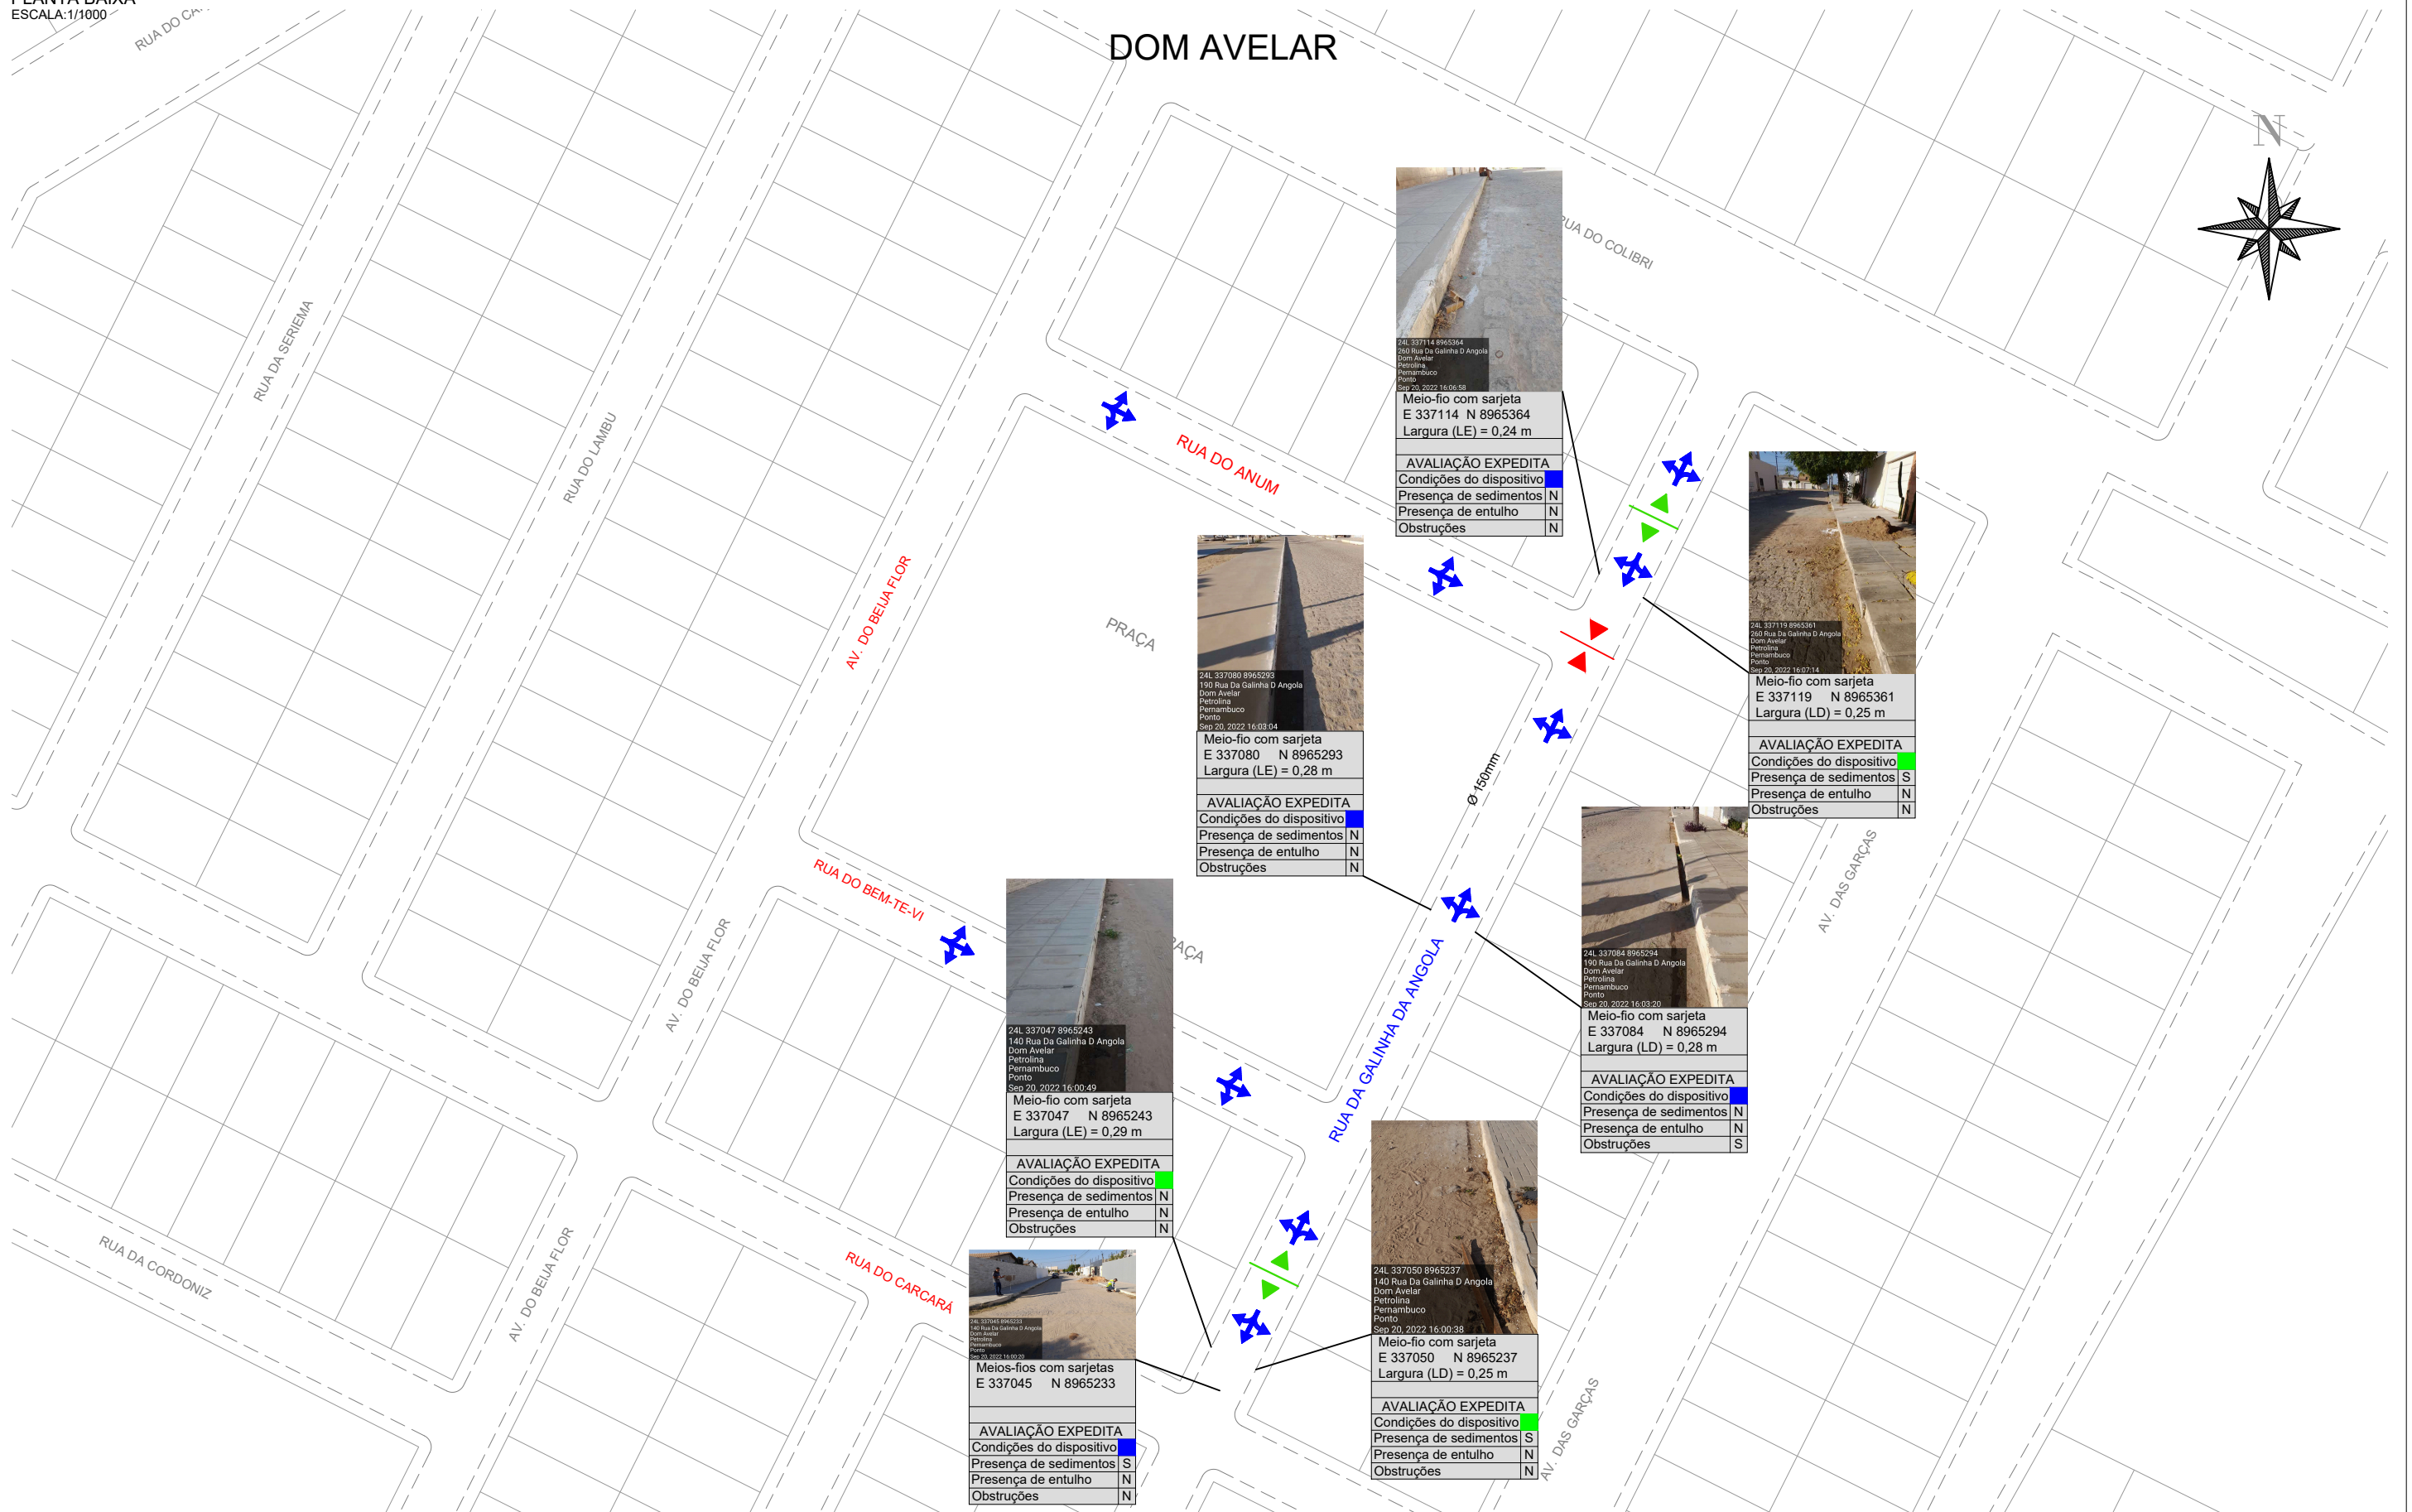
Meio-fio com sarjeta
E 337114 N 8965364
Largura (LE) = 0,24 m

AVALIAÇÃO EXPEDITA	
Condições do dispositivo	N
Presença de sedimentos	N
Presença de entulho	N
Obstruções	N

Meio-fio com sarjeta
E 337080 N 8965293
Largura (LE) = 0,28 m

Meio-fio com sarjeta
E 337119 N 8965361
Largura (LD) = 0,25 m

AVALIAÇÃO EXPEDITA	
Condições do dispositivo	N
Presença de sedimentos	S
Presença de entulho	N
Obstruções	N

Meio-fio com sarjeta
E 337084 N 8965294
Largura (LD) = 0,28 m

AVALIAÇÃO EXPEDITA	
Condições do dispositivo	N
Presença de sedimentos	N
Presença de entulho	N
Obstruções	S

Meio-fio com sarjeta
E 337047 N 8965243
Largura (LE) = 0,29 m

Meio-fio com sarjeta
E 337050 N 8965237
Largura (LD) = 0,25 m

Meios-fios com sarjetas
E 337045 N 8965233

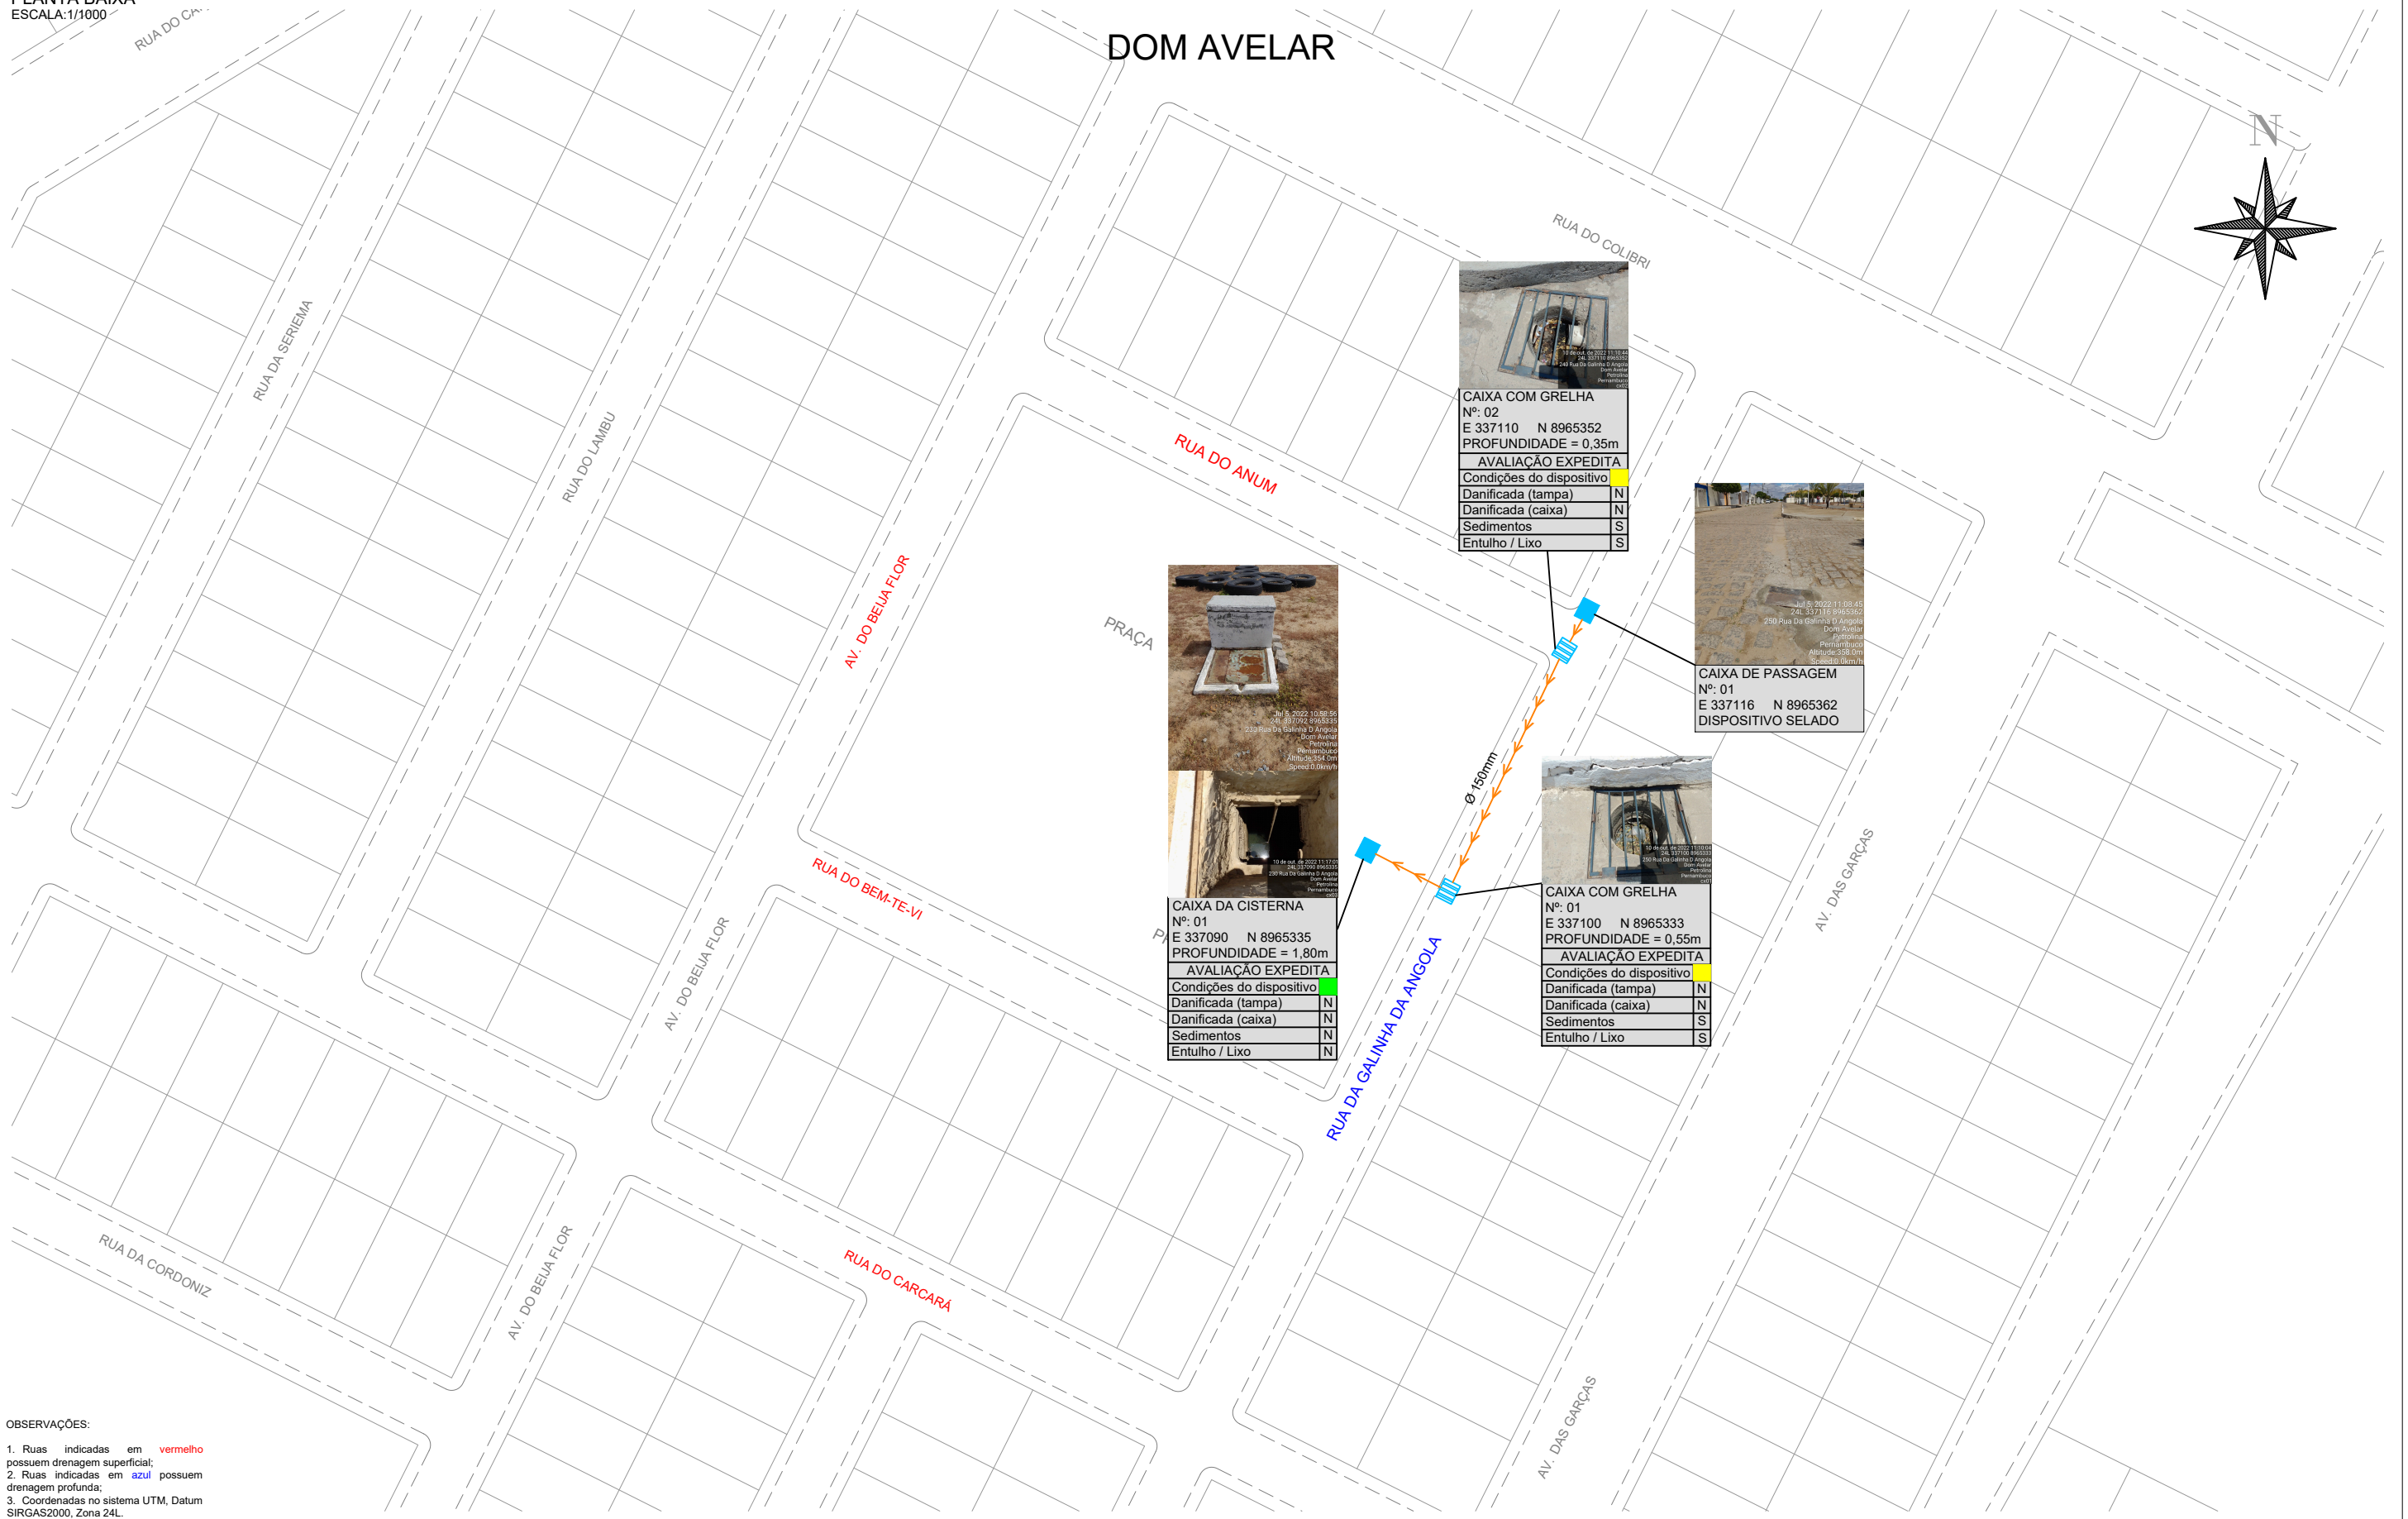
CAIXA COM GRELHA
Nº: 02
E 337110 N 8965352
PROFUNDIDADE = 0,35m
AVALIAÇÃO EXPEDITA
Condições do dispositivo
Danificada (tampa) N
Danificada (caixa) N
Sedimentos S
Entulho / Lixo S

CAIXA DE PASSAGEM
Nº: 01
E 337116 N 8965362
DISPOSITIVO SELADO

CAIXA DA CISTERNA
Nº: 01
E 337090 N 8965335
PROFUNDIDADE = 1,80m
AVALIAÇÃO EXPEDITA
Condições do dispositivo
Danificada (tampa) N
Danificada (caixa) N
Sedimentos N
Entulho / Lixo N

CAIXA COM GRELHA
Nº: 01
E 337100 N 8965333
PROFUNDIDADE = 0,55m
AVALIAÇÃO EXPEDITA
Condições do dispositivo
Danificada (tampa) N
Danificada (caixa) N
Sedimentos S
Entulho / Lixo S
