# **Elaboração do Plano e Projetos de Macro drenagem Petrolina/PE**

## **PRODUTO P4 – RELATÓRIO TÉCNICO PARCIAL III Volume I**

#### **Diagnóstico das áreas de risco do município de Petrolina/PE Tomo III**

Petrolina/PE  
Maio, 2023

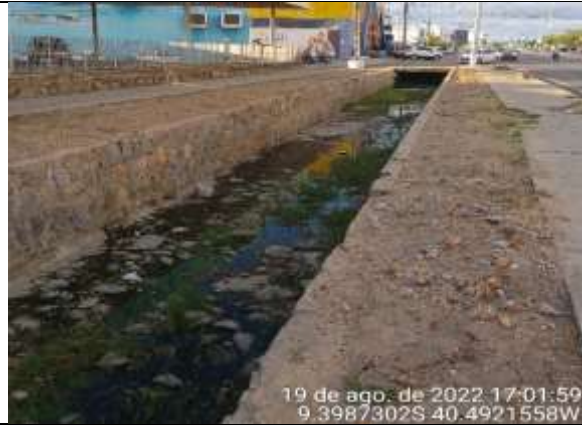
| Foto 142 – Via pavimentada em asfalto. | | Foto 143 – Meio-fio e linha d'água obstruída em alguns pontos. | |

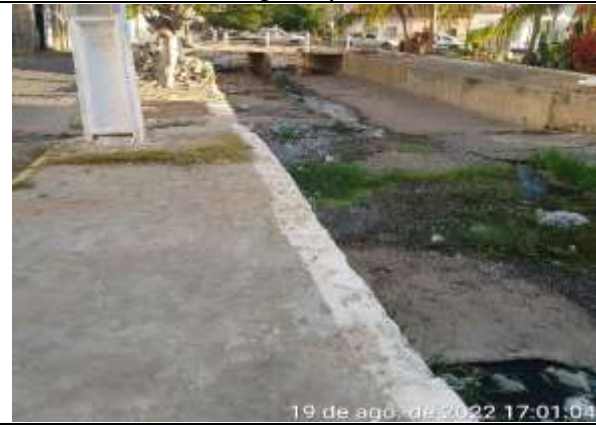
| Foto 144 – Canal do Alto Cheiroso. | | Foto 145 – Fissuras, vegetação e resíduos sólidos no canal. | |

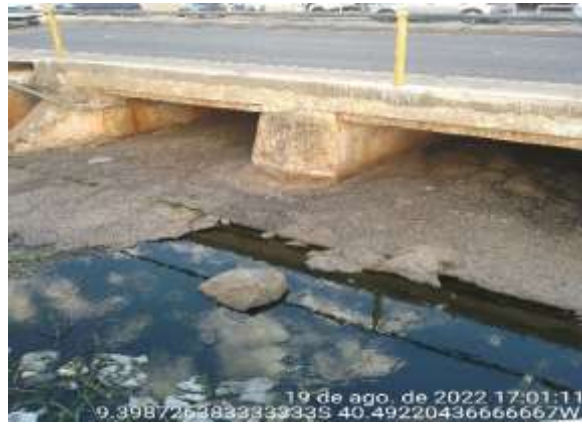
| Foto 146 – Cruzamento do canal com a avenida. | | | |

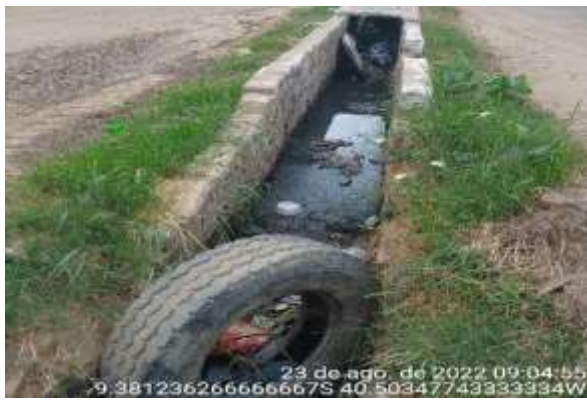
| Foto 179 – Incidência de vegetação e resíduos no canal. | | Foto 180 – Fissuras e tampas danificadas no canal. | |

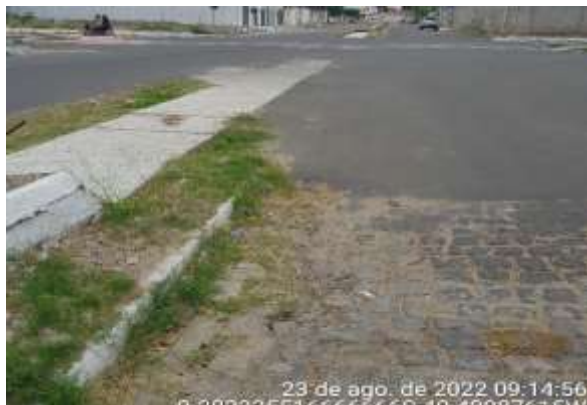
| Foto 181 – Encontro do canal do Dom Malan com a Av. João Campos. | | Foto 182 – Fim do trecho revestido do Canal do Dom Malan. | |
